Informe: LM-PI-UP-PN21-2016

### **EVALUACIÓN DE LA CONDICIÓN DEL PUENTE SOBRE EL RÍO PARISMINA RUTA NACIONAL No. 32**

Preparado por:  
**Unidad de Puentes  
 LanammeUCR**

San José, Costa Rica  
 19 de agosto, 2016

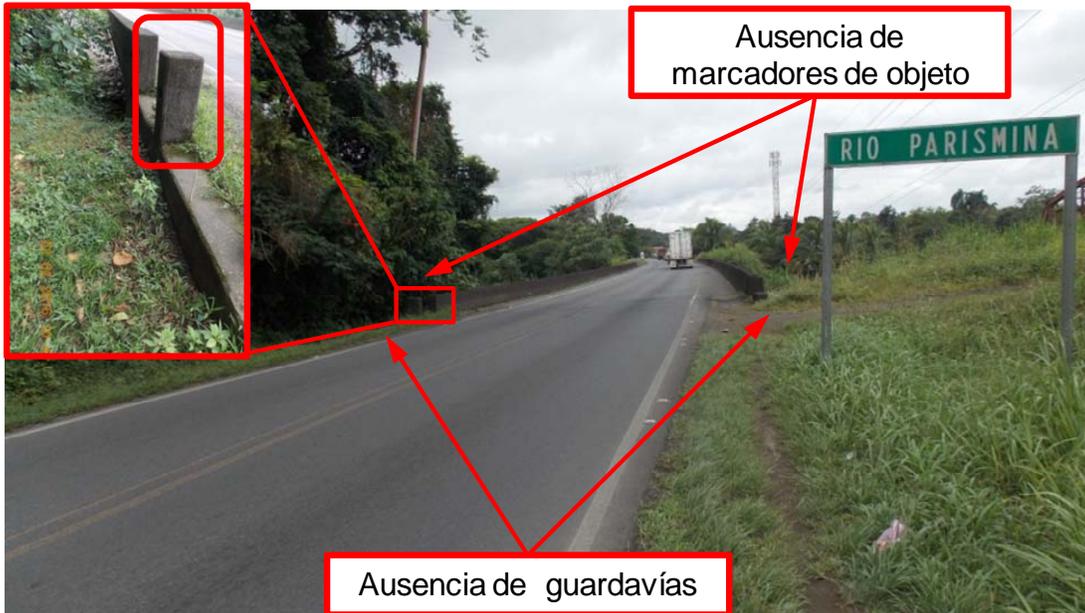
**Figura 1.** Ausencia de marcadores de objeto y guardavías, así como presencia de elementos verticales de concreto. Caso del acceso 2.

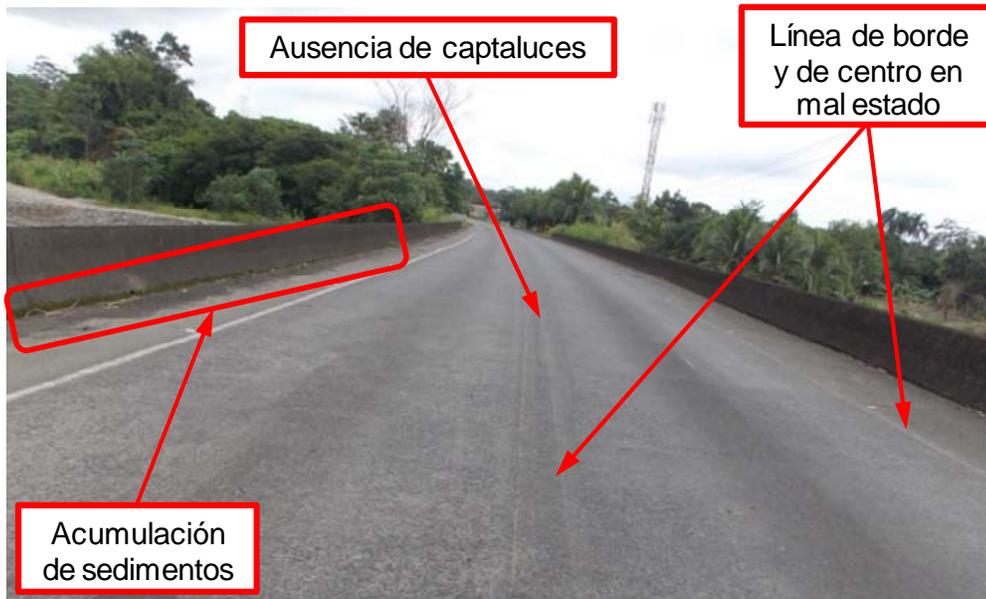
ELEMENTOS	OBSERVACIONES	GD	CE	RECOMENDACIONES
3.2. Bordillos y sistema de drenaje del puente	<p>Se observó acumulación de sedimentos en los bordillos del puente (Ver Figura 2). Esto podría provocar la acumulación de agua sobre la superficie de ruedo, lo cual aumenta el riesgo de hidroneo vehicular.</p> <p>Los orificios del sistema de drenaje no tenían ductos de extensión que cumplieran con AASHTO LRFD 2014 (Ver Figura 3) y por lo tanto el agua descargaba directamente sobre la viga principal sur. La descarga directa de agua sobre elementos estructurales aumenta su vulnerabilidad al deterioro.</p>	2	2	<p>Limpiar los bordillos y ductos de drenaje del puente y establecer un programa de mantenimiento rutinario donde se incluya su limpieza periódica.</p> <p>Colocar extensiones en las salidas de los orificios de drenaje de la superestructura que cumplan con los requerimientos de la sección 2.6.6.4 de AASHTO LRFD 2014.</p>

**Figura 2.** Estado de conservación deficiente de la señalización así como acumulación de sedimentos en el extremo sur.

- k. Acumulación de sedimentos en los bordillos.
- l. El puente no contaba con un sistema de drenaje en ambos accesos.
- m. Se observó agrietamiento transversal con espesores entre 5 y 10 mm en la superficie de rodamiento del acceso 2, en la zona de ubicación del relleno de aproximación.

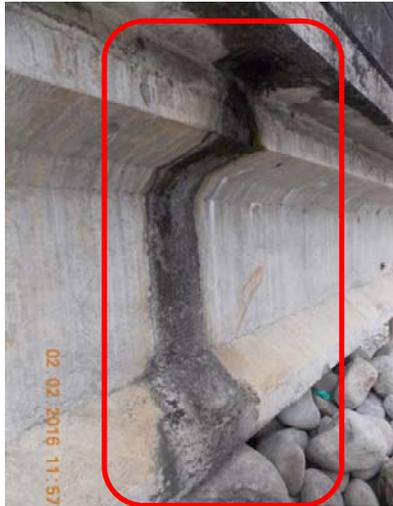
**Figura 3.** Ausencia de ductos de drenaje según los requerimientos de la sección 2.6.6.4 del AASHTO LRFD 2014 y descarga directa del agua de drenaje sobre la viga del extremo sur.

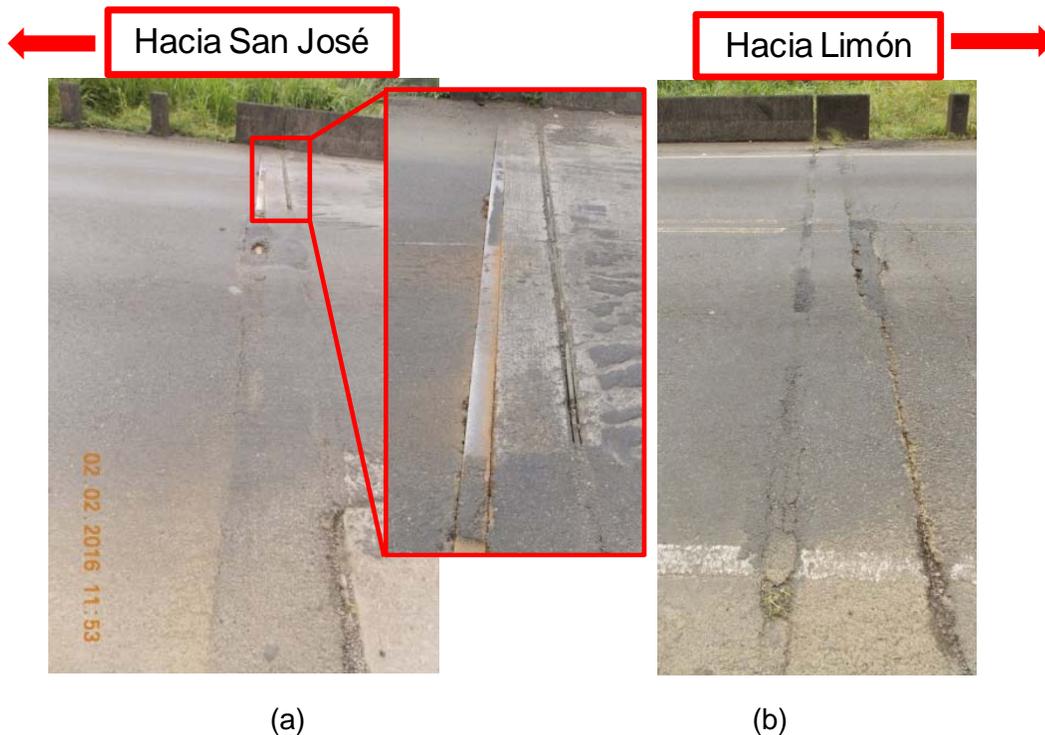
3.3. Juntas de expansión	<p>En la junta de expansión del acceso 1 se evidenció deterioro o pérdida del relleno de la junta así como obstrucción por sobrecapas de asfalto. Adicionalmente se observó deterioro por corrosión del angular de la junta entre la pared del cabezal y el acceso (Ver Figura 4(a)).</p> <p>En la junta de expansión del acceso 2 se observó obstrucción por sobrecapas de asfalto (Ver Figura 4(b)).</p> <p>En el caso de la junta de expansión sobre la pila P1 se evidenció pérdida completa del relleno de la junta y agrietamiento en el concreto (Ver Figura 5(a)). En la junta sobre la pila P2 se observó deterioro o pérdida del relleno de la junta, provocando acumulación de sedimentos (Ver Figura 5(b)).</p> <p>El mal estado o ausencia del material de relleno de las juntas de expansión así como la acumulación de sedimento y de material asfáltico incrementan la vulnerabilidad de las juntas y de los elementos conexos a daños por condiciones de servicio, condiciones ambientales y eventos sísmicos, aumentando con ello paulatinamente los costos de mantenimiento y reparación.</p>	2	2	<p>Limpiar las obstrucciones observadas en las juntas de expansión.</p> <p>Sustituir las juntas por otras de desempeño igual o superior acorde con los requerimientos de diseño y condiciones ambientales del puente.</p> <p>Evaluar la necesidad de cambiar los angulares de acero de la junta entre la pared del cabezal y los accesos.</p>

**Figura 4.** Estado de deterioro de las juntas de expansión en los accesos con deterioro o pérdida total del material de relleno, acumulación de sedimentos y de mezcla asfáltica: (a) Caso del acceso 1 (San José); (b) Caso del acceso 2 (Limón).

- n. En la junta de expansión del acceso 1 se evidenció deterioro o pérdida del relleno de la junta así como obstrucción por sobrecapas de asfalto. Adicionalmente se observó deterioro por corrosión del angular de la junta entre la pared del cabezal y el acceso. En la junta de expansión del acceso 2 se observó obstrucción por sobrecapas de asfalto. En el caso de la junta de expansión sobre la pila P1 se evidenció pérdida completa del relleno de la junta y agrietamiento en el concreto. En la junta sobre la pila P2 se observó deterioro o pérdida del relleno de la junta, provocando acumulación de sedimentos.

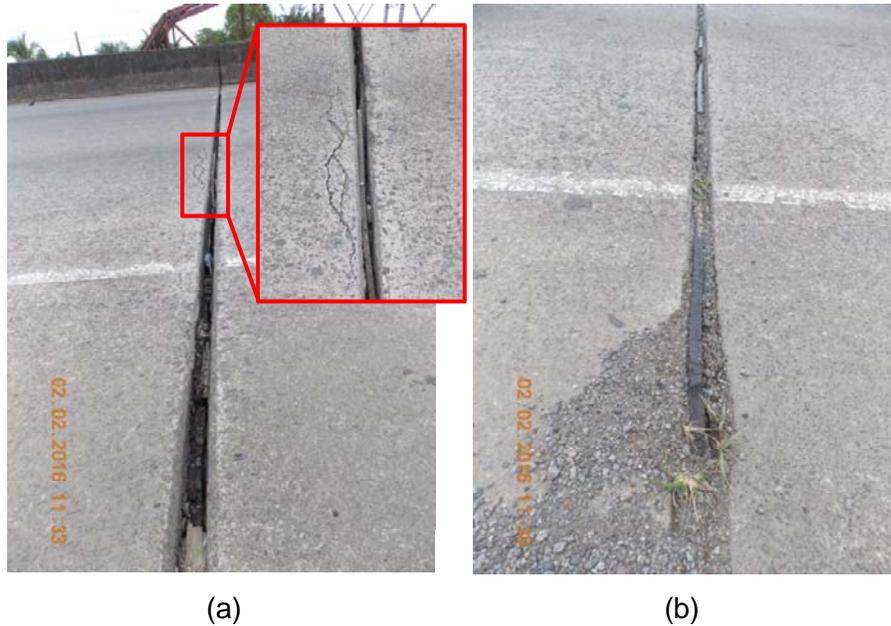
**Figura 5.** Estado de las juntas de expansión en las pilas con deterioro o pérdida del relleno de la junta y acumulación de sedimentos: (a) Pila P1; (b) Pila P2.

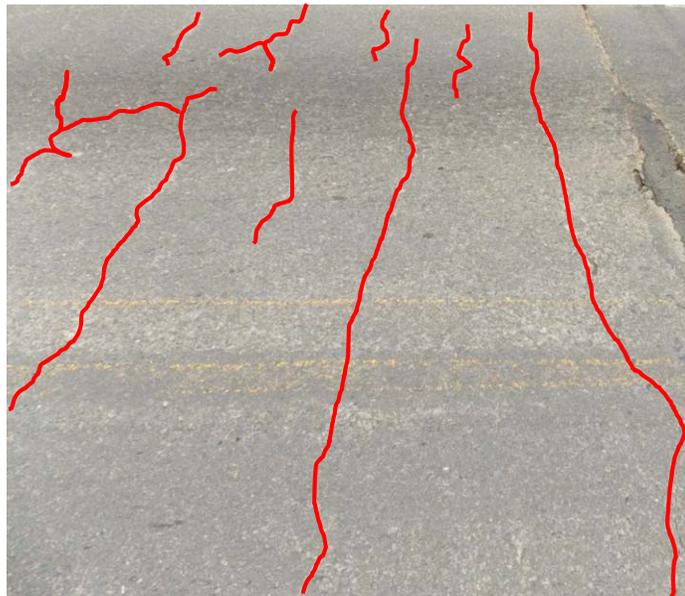
ELEMENTOS	OBSERVACIONES	GD	CE	RECOMENDACIONES
3.4. Superficie de rodamiento de los accesos	<p>Se observó agrietamiento transversal con espesores entre 5 y 10 mm en la superficie de rodamiento del acceso 2, en la zona de ubicación del relleno de aproximación (Ver Figura- 6).</p> <p>El agrietamiento observado aumenta el riesgo de ocurrencia de filtración de agua y por lo tanto aumenta la vulnerabilidad de la estructura del pavimento del acceso al deterioro sucesivo.</p>	1	1	Se recomienda sellar las grietas utilizando para ello el producto y sistema de aplicación idóneo para la condición presente en el sitio.

**Figura 6.** Agrietamiento transversal con espesor entre 5 y 10 mm en la superficie de rodamiento del acceso 2.

11. Se recomienda sellar las grietas observadas en la superficie de rodamiento del acceso 2 utilizando para ello el producto y sistema de aplicación idóneo para la condición presente en el sitio.

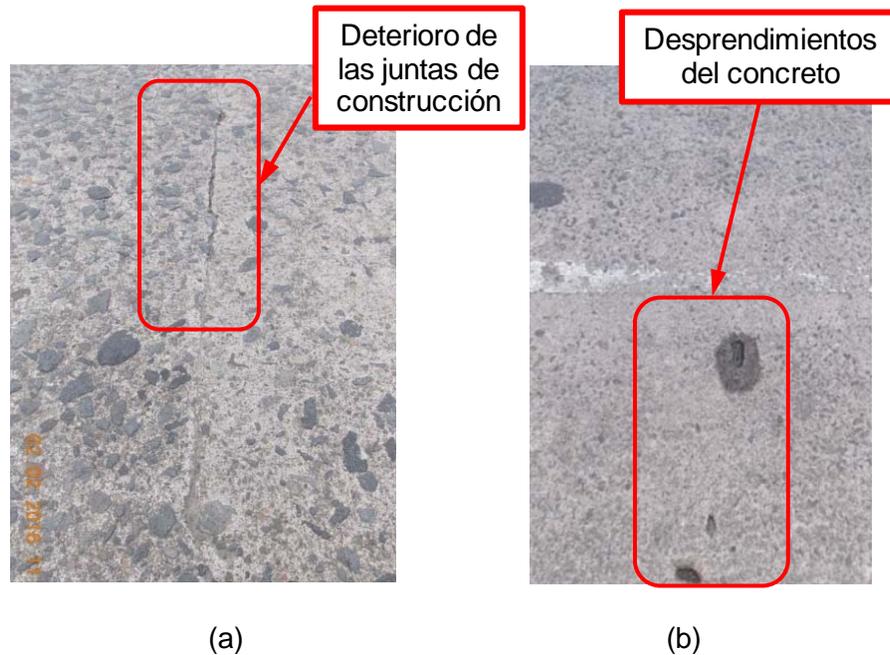
Elementos	Observaciones	GD	CE	Recomendaciones
4.1. Tablero (losa de concreto).	<p>En la superficie superior de la losa de concreto se evidenció deterioro de las juntas de construcción con aberturas superiores a 1,50 mm en algunos casos (ver Figura 7(a)). Además presentaba desgaste superficial con exposición del agregado grueso y desprendimientos de concreto en algunas zonas (Ver Figura 7).</p> <p>La superficie inferior de la losa de concreto presentaba agrietamiento generalizado en dos direcciones con un ancho de grieta menor a 0,2 mm y con intervalos menores a 50 cm. Se observó evidencia de eflorescencia en varias de las juntas de construcción de todas las superestructuras (Ver Figura 8).</p> <p>El agrietamiento observado y la evidencia de eflorescencia en las juntas de construcción aumenta la vulnerabilidad a que el daño progrese en ambas superficies (superior e inferior) y aumenta el riesgo de corrosión del acero de refuerzo de la losa.</p>	1	3	<p>Realizar una evaluación de la capacidad estructural ante demandas gravitacionales y sísmicas de los elementos del puente para determinar entre otros análisis, la necesidad de sustituir o no la losa.</p> <p>En caso de que se decida no sustituir la losa, se recomienda llevar a cabo una intervención de la misma que tome en cuenta su estado de deterioro.</p>

**Figura 7.** Superficie superior de la losa de concreto: (a) Desgaste superficial así como deterioro de las juntas de construcción; (b) Desprendimientos del concreto.

- o. En la superficie superior de la losa de concreto se evidenció deterioro de las juntas de construcción con aberturas superiores a 1,50 mm en algunos casos. Además presentaba desgaste superficial con exposición del agregado grueso y desprendimientos de concreto en algunas zonas. La superficie inferior de la losa de concreto presentaba agrietamiento generalizado en dos direcciones con un ancho de grieta menor a 0,2 mm y con intervalos menores a 50 cm. Se observó evidencia de eflorescencia en varias de las juntas de construcción de todas las superestructuras.

2. En caso de que como resultado de la evaluación de capacidad estructural y sísmica del puente se decida no sustituir la losa, se recomienda llevar a cabo una intervención de la misma que tome en cuenta su estado de deterioro.

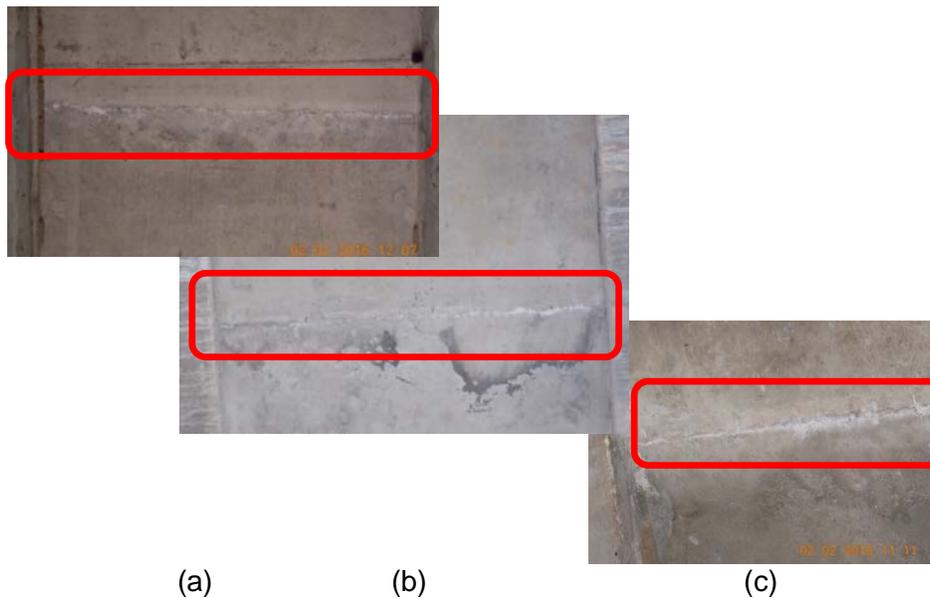
**Figura 8.** Evidencia de eflorescencia en las juntas de construcción: (a) Superestructura 1; (b) Superestructura 2; (c) Superestructura 3.

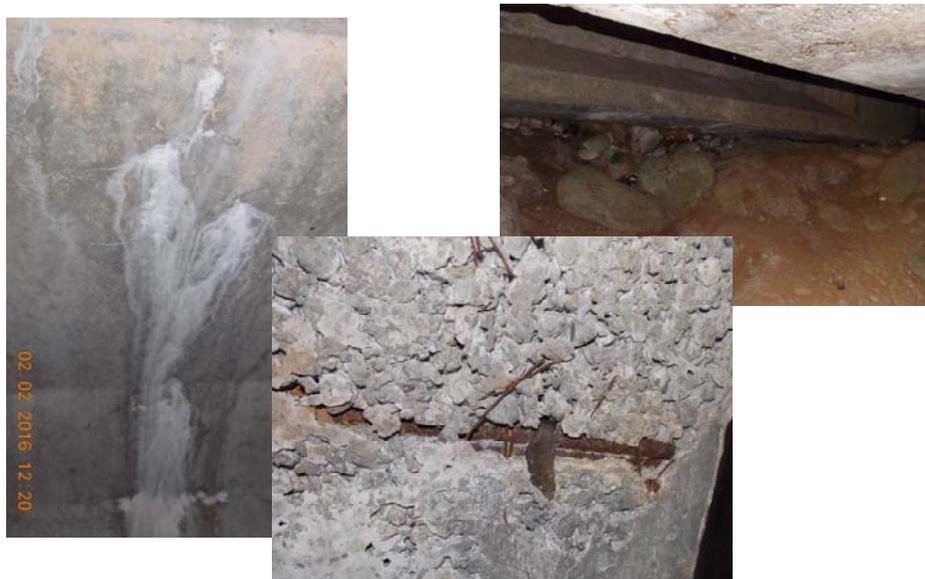
4.2. Vigas principales de concreto	<p>En varias de las vigas de las superestructuras 1 y 3 se observaron nidos de piedra generalizados que evidenciaban acero de refuerzo con recubrimiento insuficiente y corrosión (Ver Figura 9(a)).</p> <p>En la viga del extremo sur de la superestructura 1 se observó evidencia de eflorescencia distribuida en toda su longitud principalmente en la zona del ala superior de la sección I (Ver Figura 9(b)).</p> <p>En el extremo este de la viga norte de la superestructura 1 y 3 se observó acumulación de escombros y sedimentos (Ver Figura 9(c)).</p> <p>Los nidos de piedra, el insuficiente recubrimiento del acero de refuerzo, la evidencia de eflorescencia así como el contacto directo con sedimentos y humedad aumentan la vulnerabilidad al deterioro de las vigas incrementando paulatinamente los costos de mantenimiento y reparación.</p>	2	4	<p>Reparar los daños observados determinando previamente la extensión y severidad de los mismos para aplicar las medidas correctivas acorde con el nivel de deterioro.</p> <p>Eliminar los escombros y sedimento acumulado en el extremo este de la viga norte de la superestructura 3.</p>

**Figura 9.** Deterioros en vigas principales: (a) Eflorescencia generalizada en viga sur de superestructura 1; (b) Nidos de piedra, recubrimiento insuficiente y corrosión del acero de refuerzo; (c) Contacto entre el terreno y la viga norte de superestructura 3.

- a. En varias de las vigas de las superestructuras 1 y 3 se observaron nidos de piedra generalizados que evidenciaban acero de refuerzo con recubrimiento insuficiente y corrosión. En la viga del extremo sur de la superestructura 1 se observó evidencia de eflorescencia distribuida en toda su longitud principalmente en la zona del ala superior de la sección I. En el extremo este de la viga norte de la superestructura 1 y 3 se observó acumulación de escombros y sedimentos.
- b. En los apoyos sobre ambos bastiones se observó pérdida total o parcial del sistema transversal de angulares y pernos. Estos además presentaban hasta un nivel medio de corrosión sin pérdida importante de sección transversal. En ambos bastiones se observó

7. Reparar los daños observados en las vigas principales y vigas diafragma de las superestructuras, determinando previamente la extensión y severidad de los mismos para aplicar las medidas correctivas acorde con el nivel de deterioro. Eliminar los escombros y sedimento acumulado en el extremo este de la viga principal norte de la superestructura 3.

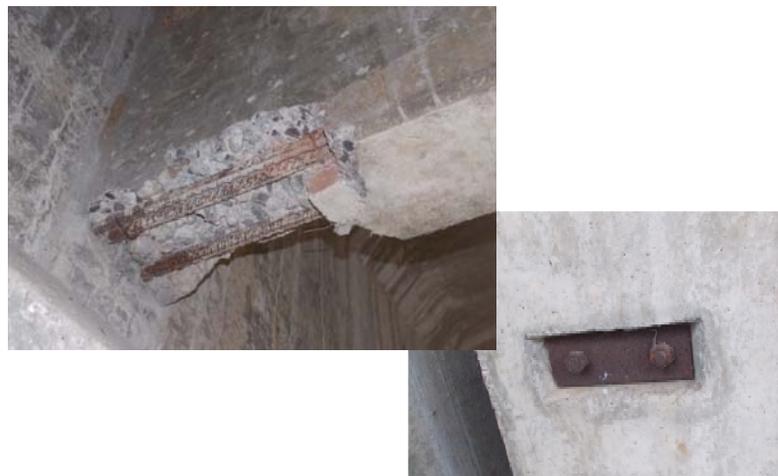
Elementos	Observaciones	GD	CE	Recomendaciones
4.3. Vigas Diafragma	<p>En varias de las vigas diafragma de las tres superestructuras se observaron nidos de piedra severos ubicados en la conexión con las vigas principales, dejando, en algunos casos más críticos, completamente al descubierto el acero de refuerzo (Ver Figura 10(a)).</p> <p>Todos los anclajes de acero del refuerzo longitudinal de las vigas diafragma estaban al descubierto y evidenciaban corrosión (Ver Figura 10(b)).</p> <p>Los deterioros descritos podrían afectar el desempeño estructural de los elementos e incrementan su vulnerabilidad a deterioros aún mayores, aumentando así paulatinamente los costos de mantenimiento y reparación.</p>	2	3	<p>Reparar los daños observados determinando previamente la extensión y severidad de los mismos para aplicar las medidas correctivas acorde con el nivel de deterioro encontrado.</p>

**Figura 10.** Deterioros en vigas diafragma: (a) Nidos de piedra y acero de refuerzo expuesto en los extremos de varias de las vigas diafragma; (b) Todos los anclajes del refuerzo longitudinal de las vigas diafragma expuesto y corroído.

- p. En varias de las vigas diafragma de las tres superestructuras se observaron nidos de piedra severos ubicados en la conexión con las vigas principales, dejando, en algunos casos más críticos, completamente al descubierto el acero de refuerzo. Todos los anclajes de acero del refuerzo longitudinal de las vigas diafragma estaban al descubierto y evidenciaban corrosión.

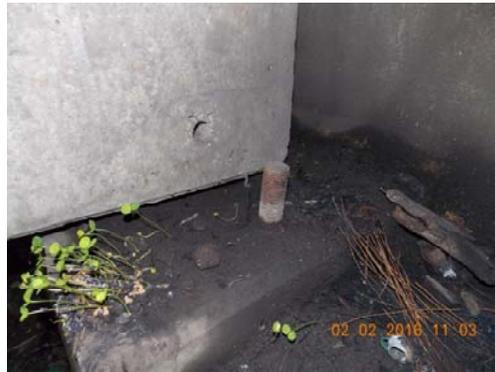
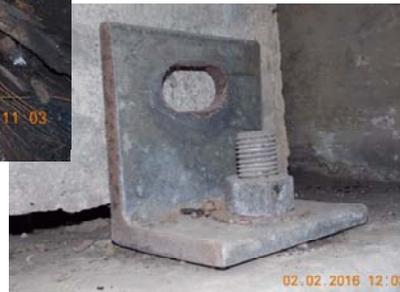
ELEMENTOS	OBSERVACIONES	GD	CE	RECOMENDACIONES
5.1. Apoyos en bastiones y pilas	<p><b>Apoyos en bastiones:</b> En los apoyos sobre ambos bastiones se observó pérdida total o parcial del sistema transversal de angulares y pernos (Ver Figura 11). Estos además presentaban hasta un nivel medio de corrosión sin pérdida importante de sección transversal. Ver la observación del punto 6.2. <i>Dispositivos para prevención de colapso (llaves de corte).</i></p> <p>En ambos bastiones se observó acumulación de humedad y sedimentos (Ver Figura 11(a)). El caso más severo es en el extremo norte del bastión B2 en donde el apoyo se encuentra completamente colmatado (Ver Figura 12).</p> <p>La humedad constante en la zona de los apoyos acelera el proceso de corrosión del acero de los elementos metálicos de anclaje y el deterioro de las almohadillas elastoméricas.</p> <p><b>Apoyos en pilas:</b> No se tuvo acceso a los apoyos sobre las pilas.</p>	2	4	<p>Evaluar la necesidad de sustituir los apoyos por otros de desempeño igual o superior acorde con los requerimientos de diseño y condiciones ambientales del puente.</p> <p>Se recomienda limpiar los apoyos de la acumulación de sedimentos y de desechos sólidos a su alrededor.</p> <p>Ver la recomendación del punto 3.3. <i>Juntas de expansión.</i></p> <p>Ver la recomendación del punto 3.8. <i>Sistema de drenaje de los accesos.</i></p>

**Figura 11.** Pérdida parcial o completa de sistema de angulares y pernos así como presencia de humedad y sedimentos: (a) Caso de apoyos en bastión B2; (b) Caso de apoyos en bastión B1.

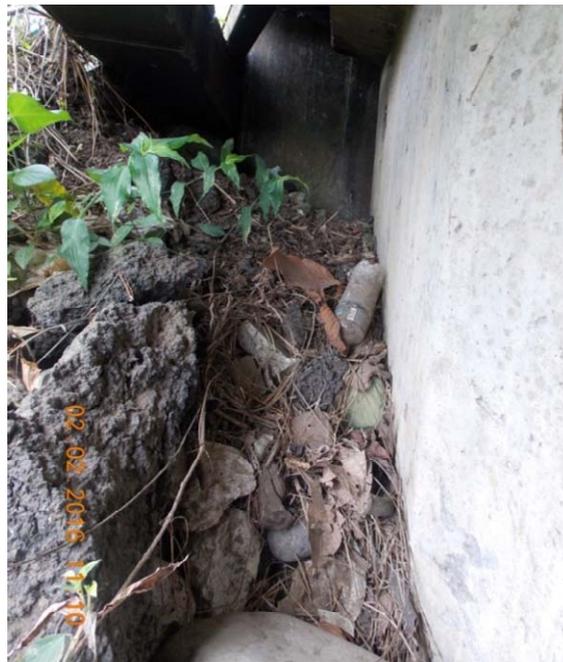
ELEMENTOS	OBSERVACIONES	GD	CE	RECOMENDACIONES
5.2. Bastiones	<p>El costado norte del bastión B2 se encontraba colmatado de sedimentos y escombros (Ver Figura 12).</p> <p>El contacto directo con sedimentos y humedad aumentan la vulnerabilidad al deterioro de los bastiones incrementando paulatinamente los costos de mantenimiento y reparación.</p> <p>Ver las observaciones del punto 6.4. <i>Protección de taludes frente al bastión</i></p>	0	1	<p>Eliminar la acumulación de escombros y sedimentos observada.</p> <p>Ver la recomendación del punto 3.3. <i>Juntas de expansión.</i></p> <p>Ver la recomendación del punto 3.8. <i>Sistema de drenaje de los accesos.</i></p>

**Figura 12.** Acumulación de sedimentos y escombros en extremo norte de bastión B2.

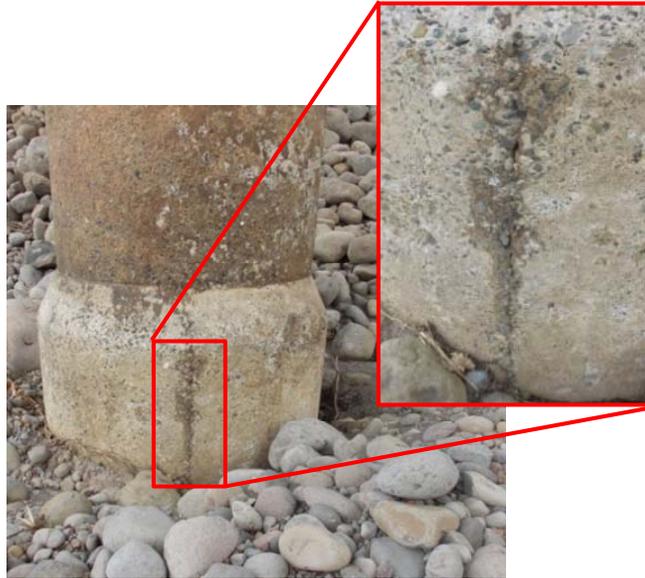
5.3. Aletones	No se apreciaron problemas.	0	1	No hay recomendaciones.
5.4. Pilas (viga cabezal, cuerpo)	<p>Se observó una abertura vertical en la base del cuerpo de la pila P2 con un espesor mayor a 1,5 mm (Ver Figura 13.). El daño observado aumenta la vulnerabilidad al deterioro del acero de refuerzo incrementando paulatinamente los costos de mantenimiento y reparación.</p> <p>En la pila P1 se observó filtración de agua el 100% del área de la viga cabezal así como acumulación de sedimentos y vegetación (Ver Figura 14). El contacto constante de la pila con la humedad proveniente de la losa podría acelerar su deterioro.</p> <p>Ver las observaciones del punto 6.5. <i>Protección de socavación en pilas.</i></p>	1	4	<p>Reparar la abertura observada en la base de la pila P2 determinando previamente si el acero de refuerzo ha sufrido algún deterioro para así aplicar las medidas correctivas acordes con el nivel de daño.</p> <p>Ver la recomendación del punto 3.3. <i>Juntas de expansión.</i></p> <p>Ver la recomendación del punto 6.5. <i>Protección de socavación en pilas.</i></p>

**Figura 13.** Nivel de socavación en pila P2 así como abertura vertical en la base con espesor mayor a 1,50 mm.

- c. Se observó una abertura vertical en la base del cuerpo de la pila P2 con un espesor mayor a 1,5 mm.
- d. El puente no contaba con dispositivos para prevención de colapso o llaves de cortante, sólo con pernos de anclaje en los apoyos. En el apoyo del extremo norte de la pila P1 se observó la falla y desprendimiento del concreto bajo el apoyo de acero, lo cual podría ser evidencia del efecto de la componente transversal de un sismo sobre el puente.
- e. Si se comparan los planos constructivos con el nivel del lecho del río observado durante la evaluación, se evidencia una erosión general del lecho de aproximadamente 4 m. Además, según lo indicado en planos el nivel de terreno hasta la parte superior de la losa de fundación era de aproximadamente 1 m el día de la evaluación.

5. Reparar la abertura observada en la base de la pila P2 determinando previamente si el acero de refuerzo ha sufrido algún deterioro para así aplicar las medidas correctivas acordes con el nivel de daño.

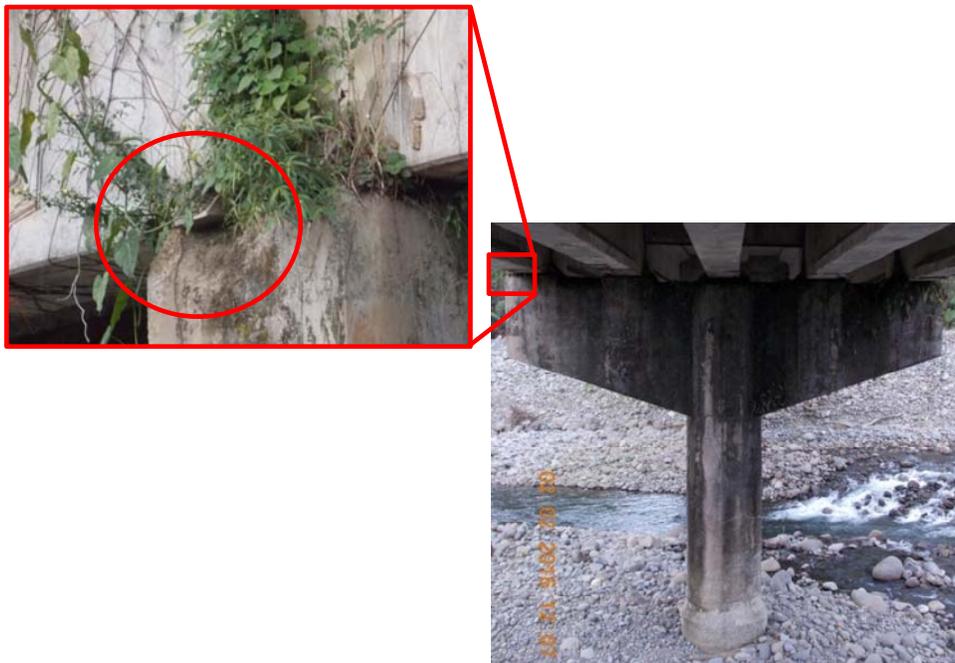
**Figura 14.** Filtración de agua del 100% del área de la viga cabezal en la pila P1, así como falla y desprendimiento del concreto en apoyo del extremo norte.

4. En caso de que como resultado de la evaluación de capacidad estructural y sísmica del puente se decida no colocar dispositivos para prevención de colapso, se recomienda reparar el daño observado en el apoyo del extremo norte de la pila P1.

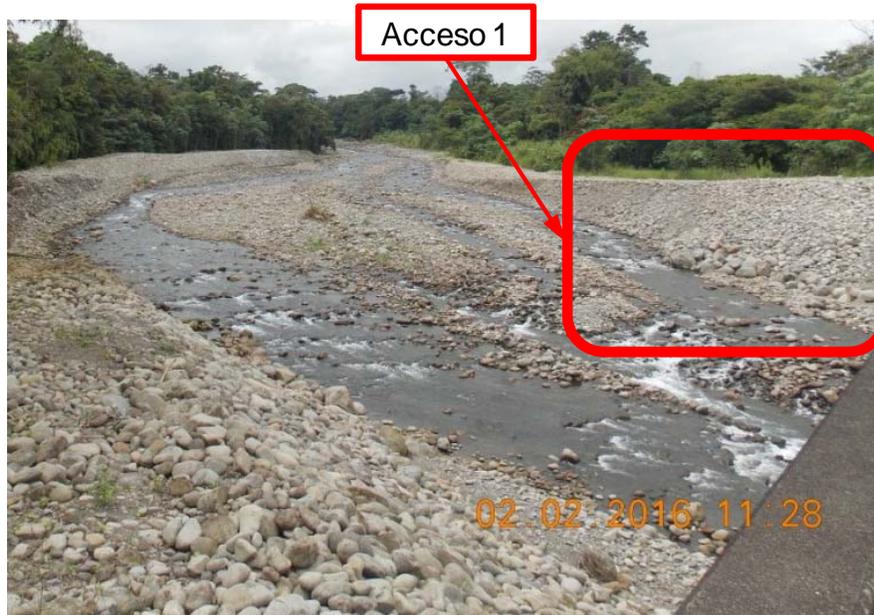
**Figura 15.** Vista sur del cauce y de las protecciones de los taludes de relleno.

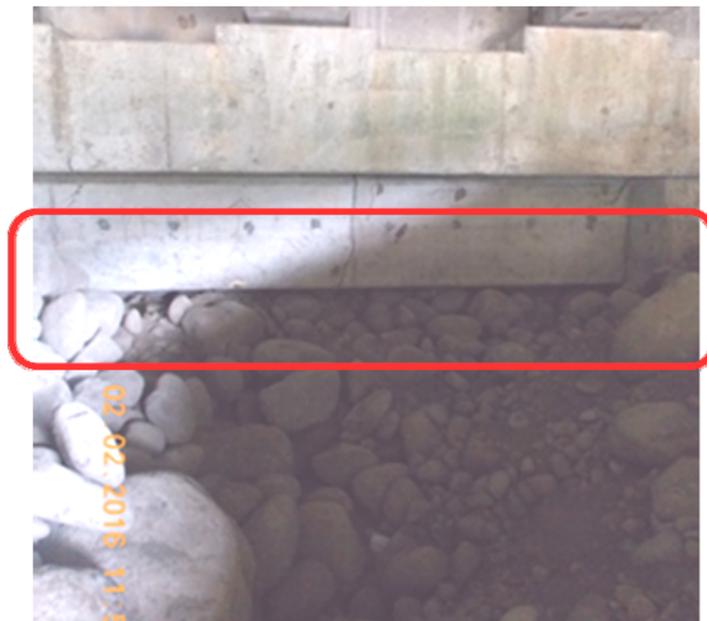
**Figura 16.** Nivel de socavación en el talud al frente del bastión B1.

6. Realizar una evaluación hidrológica-hidráulica del puente para determinar la necesidad y el tipo de intervención requerida para evitar daños por socavación en las pilas, procurando no reconstruir la vulnerabilidad actual. Determinar si el trabajo de enrocado observado en las márgenes se hizo acorde con una evaluación hidrológica-hidráulica del río; de no ser así, se recomienda realizar una y ejecutar los trabajos que dicho estudio considere necesarios. En caso de que se considere que los trabajos de enrocado realizados en las márgenes del río son adecuados, reparar el grado socavación observado en el bastión B1. Se recomienda monitorear cambios en el lecho del río así como también regular la extracción de materiales del río
