Informe: LM-PI-UP-PN04-2016

EVALUACIÓN DE LA CONDICIÓN DEL PUENTE SOBRE EL RÍO GUACIMITO RUTA NACIONAL No. 32

Preparado por:
Unidad de Puentes
LanammeUCR

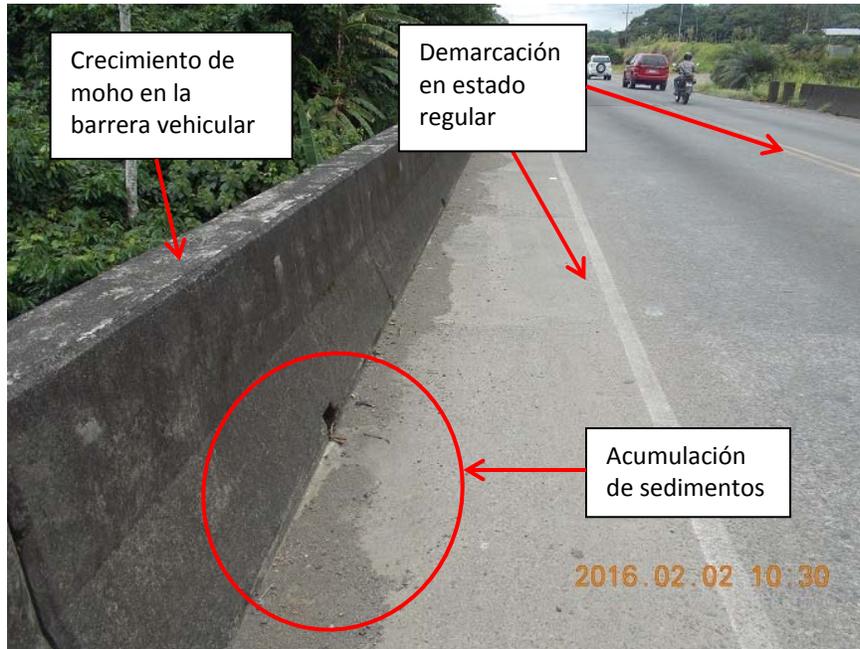
ELEMENTOS	OBSERVACIONES	GD	CE	RECOMENDACIONES
2.1. Sistema de contención vehicular del puente	La barrera vehicular presentaba crecimiento de moho en la superficie, lo que dificulta la inspección visual (ver figura 1).	0	1	Limpiar el moho de la barrera y realizar una inspección visual para determinar posibles deficiencias. Establecer un programa rutinario que incluya la eliminación del moho de la barrera vehicular, entre otras labores de mantenimiento.

2.3. Aceras y sus accesos	El puente no contaba con aceras ni con bordillos de seguridad para peatones (Ver figuras 1 y 3), por lo cual, las condiciones para el tránsito peatonal en el puente no son seguras. No se observó tránsito peatonal durante la inspección, sin embargo el puente se ubica en las cercanías del pueblo de Guácimo.	2	3	Evaluar la necesidad de construir una acera en el puente para el tránsito peatonal que cumpla con los requisitos de la Ley 7600.

Figura 1. Barrera vehicular cubierta de moho, ausencia de acera o bordillo de seguridad, demarcación horizontal en estado regular y acumulación de sedimentos

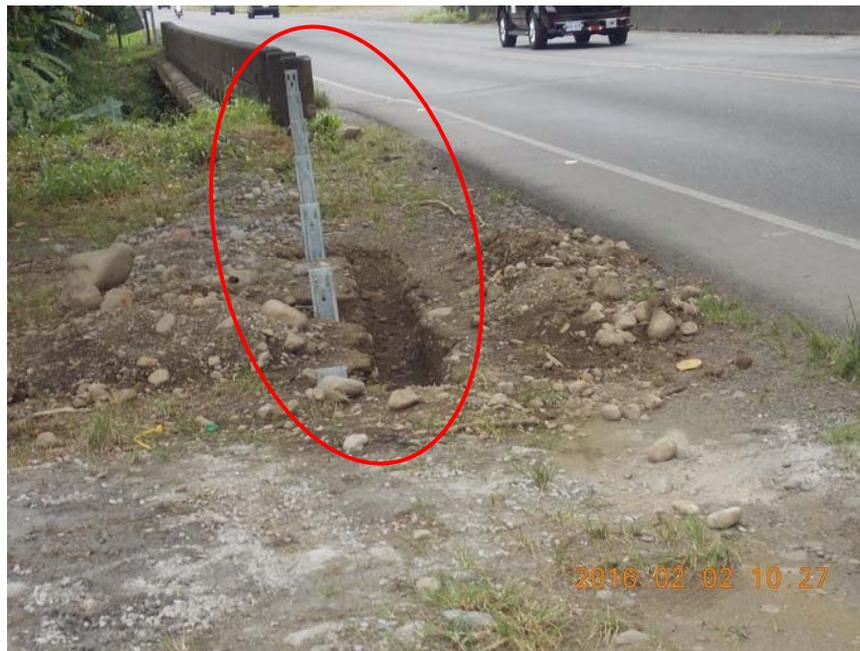
2.2. Sistema de contención vehicular de los accesos	Durante la inspección se observaron trabajos de colocación de un guardavías (ver figuras 2 y 4).	2	2	Revisar las longitudes, ángulos de esviaje y demás detalles de guardavías de acuerdo con el Manual SCV [Ref. 7]. Anclar los guardavías a la barrera vehicular y brindar una terminación segura en los extremos según las recomendaciones del fabricante.

Figura 2. Trabajos de colocación de guardavías y ausencia de marcador de objeto

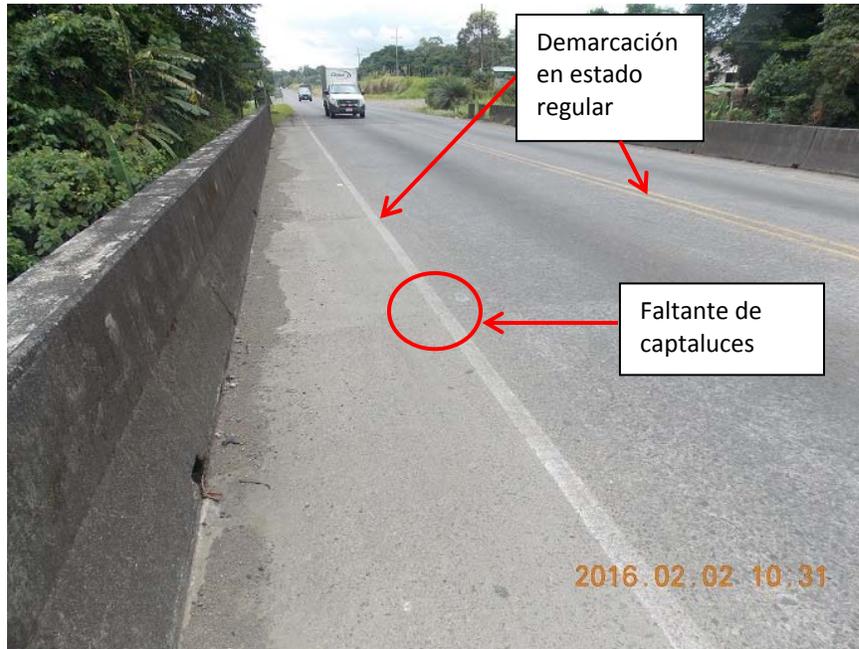
ELEMENTOS	OBSERVACIONES	GD	CE	RECOMENDACIONES
2.5. Señalización <ul style="list-style-type: none"> • Captaluces • Demarcación horizontal • Delineadores verticales • Marcadores de objeto 	<p>Se observó faltante de captaluces sobre el puente (ver figura 3). El estado de la demarcación era regular (ver figuras 1 y 3).</p> <p>El puente no contaba con marcadores de objeto en los accesos (ver figura 4).</p> <p>La ausencia o deficiencia en los elementos mencionados aumenta la probabilidad de un accidente vial en condiciones de baja visibilidad.</p>	2	2	<p>Colocar marcadores de objeto en los accesos frente a la barrera vehicular del puente.</p> <p>Establecer un programa rutinario que incluya entre otras labores el mantenimiento de la señalización vial.</p>

Figura 3. Demarcación horizontal en estado regular y faltante de captaluces

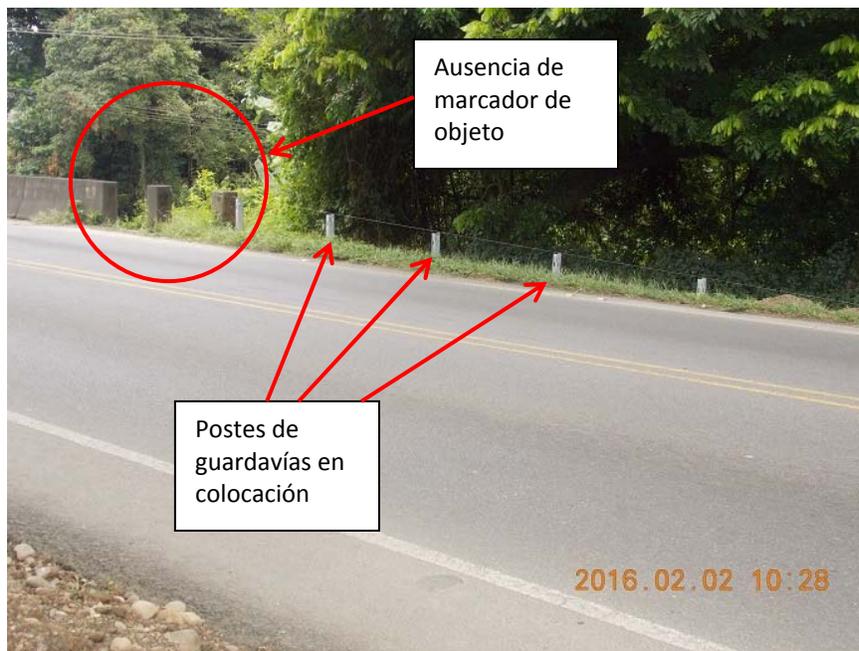
Figura 4. Ausencia de marcadores de objeto en el acceso 2 y trabajos de colocación de guardavías

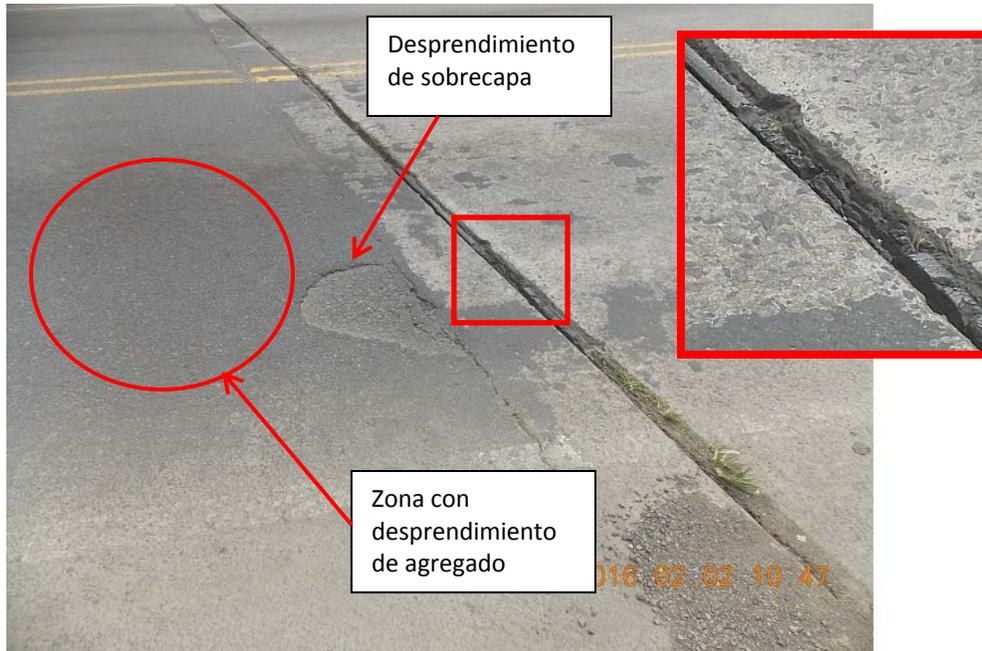
3.4. Superficie de rodamiento de los accesos	Se observó desprendimientos de agregado, desprendimiento de sobrecapas y agrietamiento en la superficie de rodamiento de los accesos (ver figuras 6 y 7).	2	2	Monitorear el avance de este agrietamiento e investigar con mayor detalle si es originado por un problema en los rellenos de aproximación. De comprobarse se recomienda realizar las acciones necesarias para corregir la deficiencia.

Figura 7. Deficiencias en la superficie de rodamiento del acceso 2 y Deterioro del sello de la junta de expansión

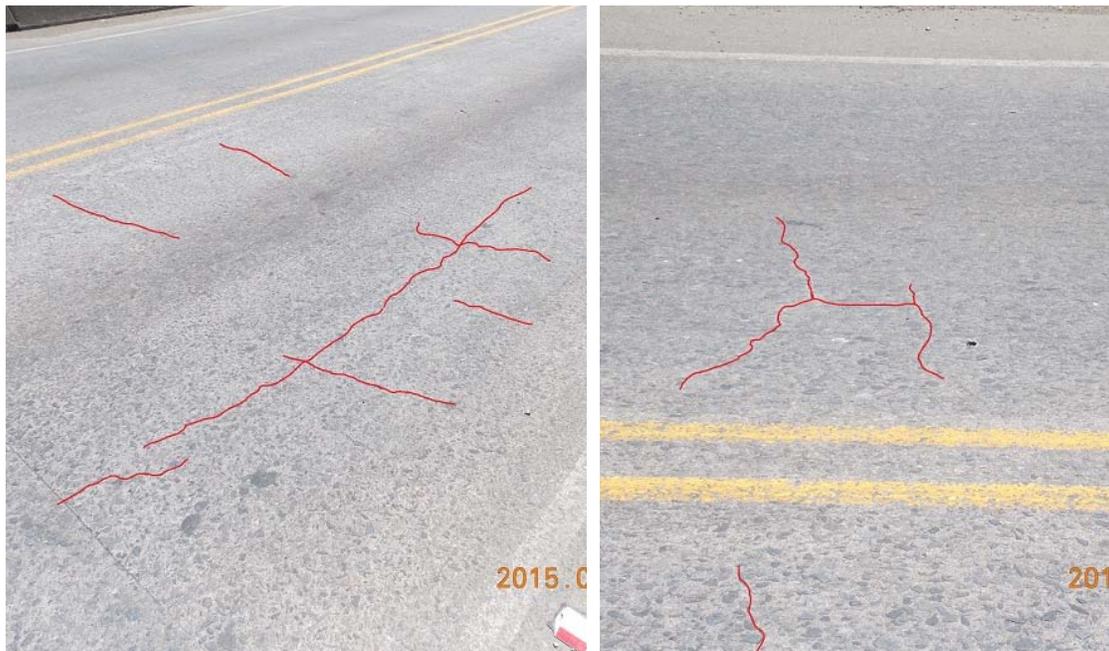
Elementos	Observaciones	GD	FCF	Recomendaciones
4.1. Tablero (losa de concreto, rejilla de acero, tablero de acero, tablero de madera).	<p>Se observó agrietamiento en dos direcciones en la cara superior del tablero (ver figura 8).</p> <p>Se observó desgaste de la superficie de rodamiento y desprendimientos de agregado (ver figura 9).</p> <p>Se observaron nidos de piedra con diámetros mayores a 50 mm en la cara inferior de la losa (ver figura 10).</p> <p>La cara inferior de la losa presentaba manchas color naranja con orientación paralela al refuerzo principal (ver figura 11).</p>	1	3	<p>Realizar una evaluación detallada del tablero y un análisis de capacidad de carga para determinar su estado actual y definir las medidas a implementar para corregir las deficiencias observadas.</p> <p>Las reparaciones deben cumplir como mínimo las especificaciones aplicables del capítulo 6 del manual MCV-2015 [ref.5], para limpieza de la zona y colocación de concreto nuevo cerca de concreto existente.</p>

Figura 8. Agrietamiento visible en la cara superior del tablero.

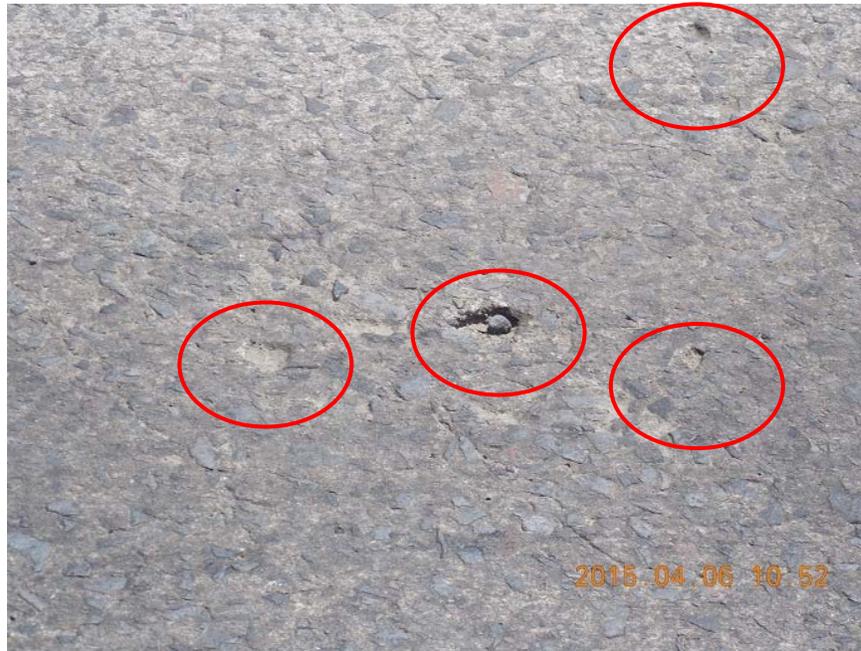
Figura 9. Desgaste y desprendimientos de agregado en el tablero.

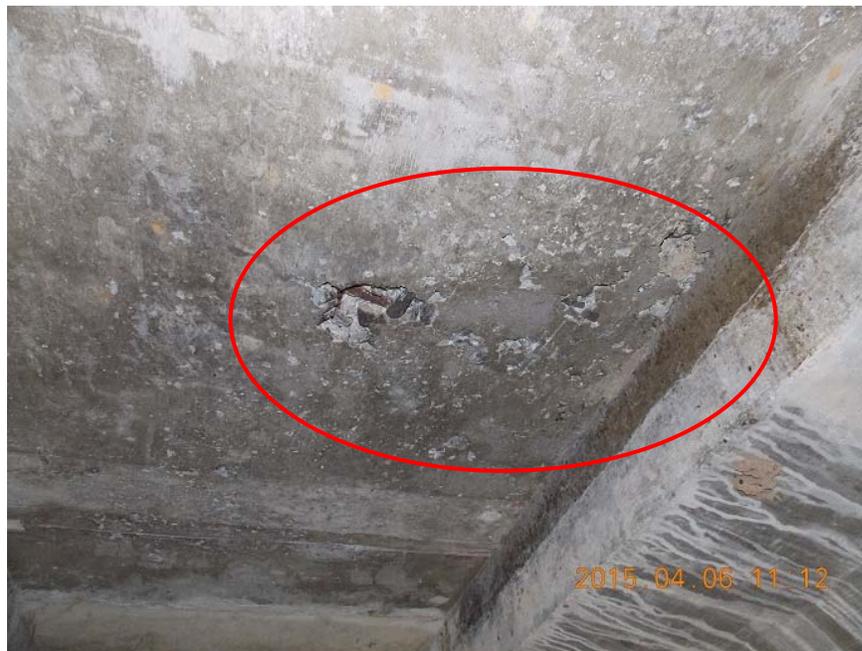
Figura 10. Nidos de piedra en la cara inferior de la losa del tablero.

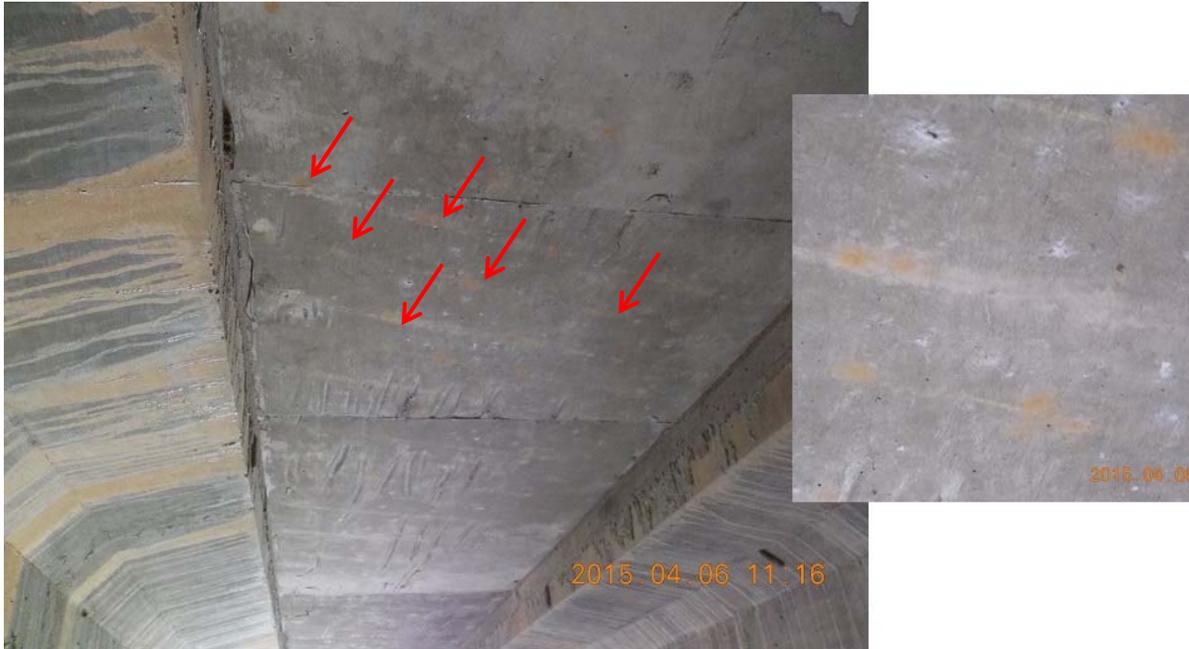
Figura 11. Manchas de coloración naranja en la cara inferior del tablero.

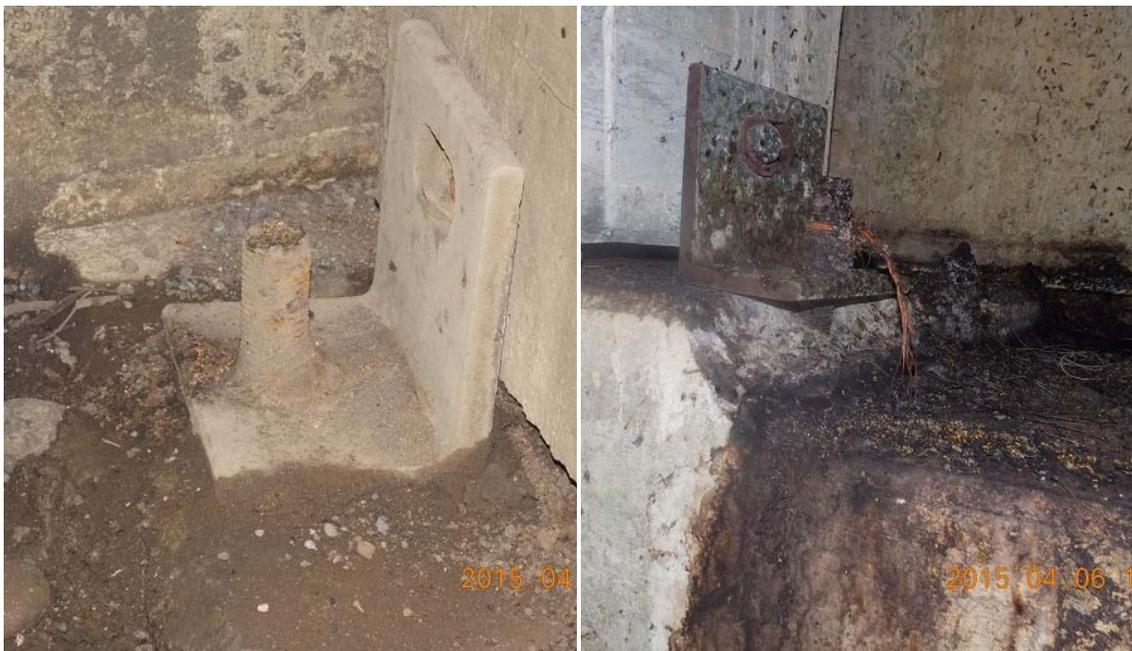
ELEMENTOS	OBSERVACIONES	GD	CE	RECOMENDACIONES
5.1. Apoyos en bastiones y pilas	<p>Los apoyos estaban en contacto con humedad y sedimentos. Se observó faltante de pernos y oxidación en los elementos metálicos (ver figura 12).</p> <p>Las almohadillas de neopreno presentaban deterioro y agrietamiento superficial (ver figura 13).</p> <p>Si la oxidación observada avanza se reduciría la sección de los elementos metálicos y por consiguiente la capacidad estructural del elemento de restricción del apoyo.</p> <p>El deterioro de las almohadillas de neopreno podría afectar la capacidad de movimiento de los apoyos.</p>	2	4	<p>Realizar una inspección detallada de los apoyos para determinar su estado actual y definir las medidas a implementar para corregir las deficiencias observadas.</p> <p>Proteger contra la corrosión los elementos metálicos de los apoyos. Reponer los pernos faltantes.</p>

Figura 12. Apoyos en contacto con sedimentos, oxidación de elementos metálicos y faltante de pernos.

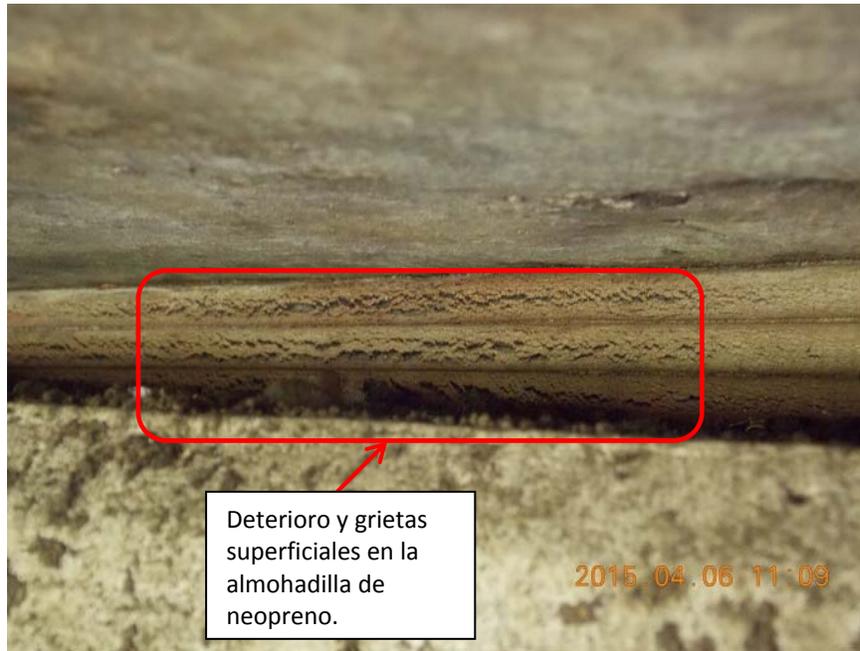
Figura 13. Deterioro y grietas superficiales en almohadilla de neopreno.

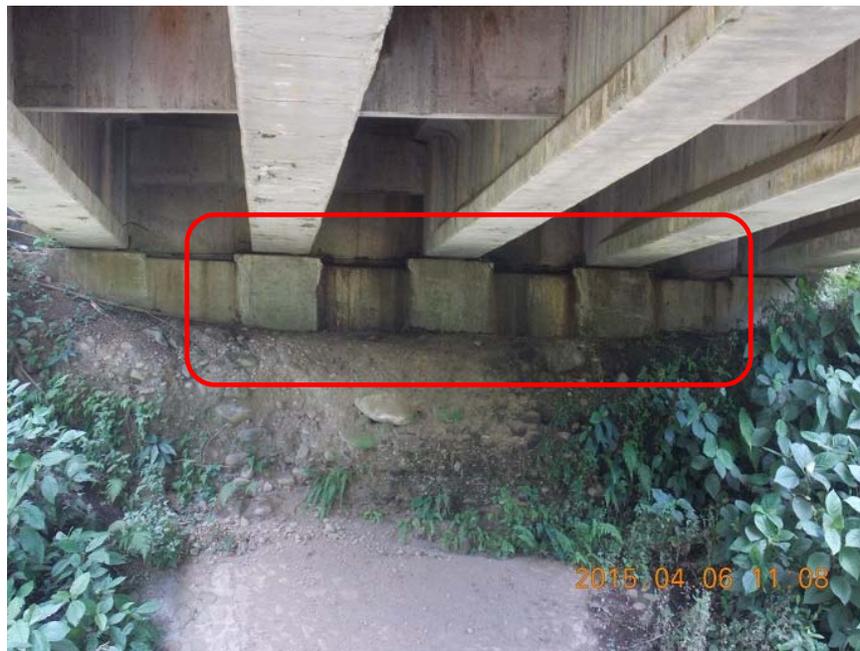
Figura 14. Evidencia de filtraciones sobre los bastiones.

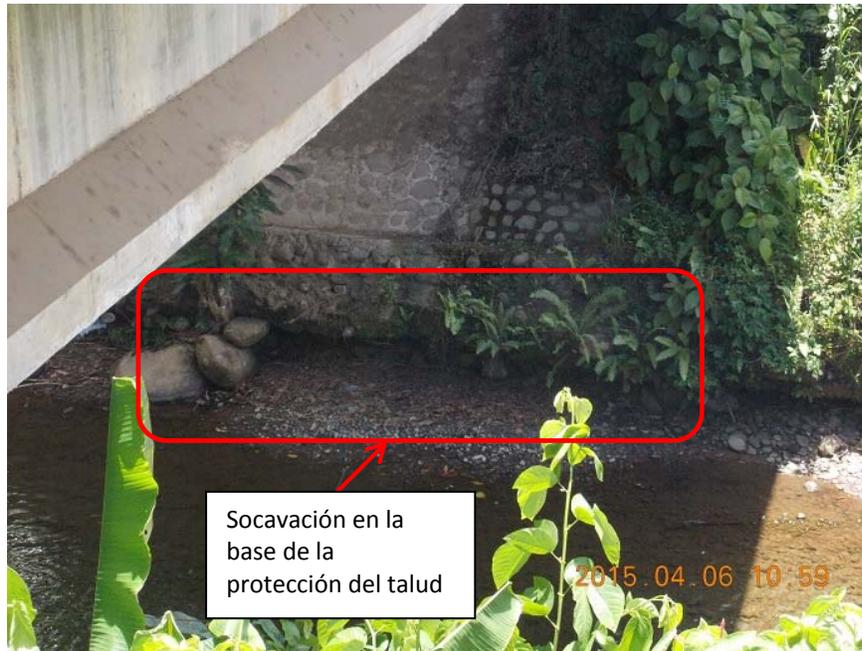
6.4. Protección de taludes frente al bastión	La protección del talud ubicado frente al bastión 1 presentaba socavación en la base (ver figura 15) y la ubicada frente al bastión 2 presentaba colapso total (ver figura 16). Los daños observados podrían afectar la estabilidad de los bastiones.	3	4	Reparar los daños observado en los sistemas de protección de los taludes frente a los bastiones. Evaluar el potencial de socavación de la cuenca del río. Con base en los resultados determinar las medidas a implementar para evitar el colapso de los taludes.

Figura 15. Socavación en la base de la protección del talud ubicado frente al bastión 1.

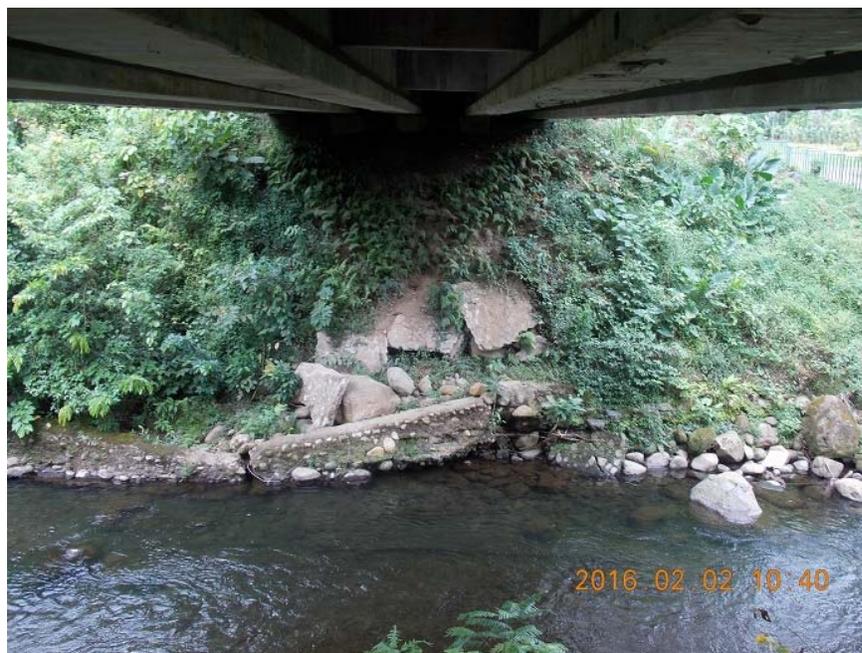
Figura 16. Colapso de la protección del talud ubicado frente al bastión 2.
