Informe: LM-PI-UP-PN08-2016

EVALUACIÓN DE LA CONDICIÓN DEL PASO A DESNIVEL SOBRE LA RUTA NACIONAL No. 32 EN RUTA NACIONAL No. 10

Preparado por:
**Unidad de Puentes
LanammeUCR**

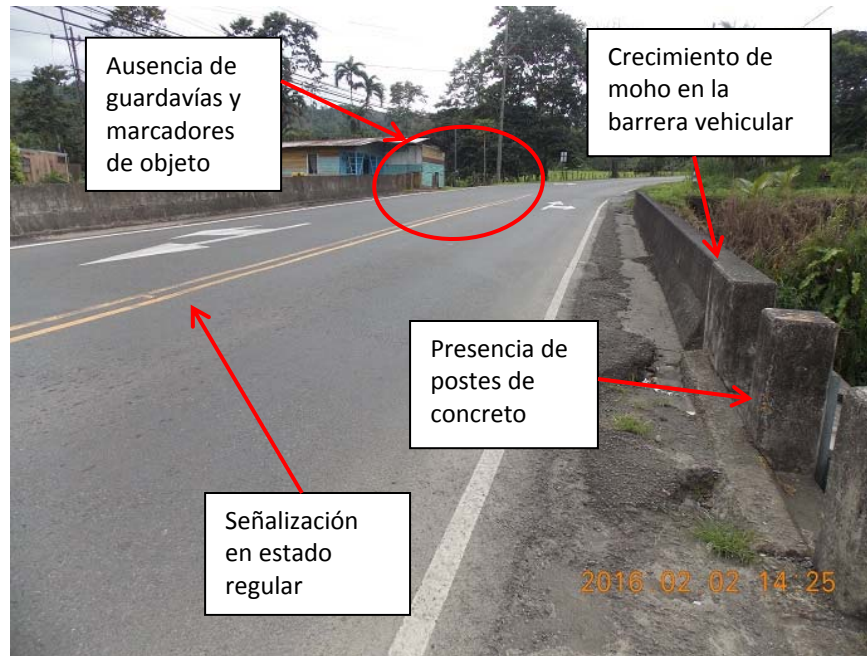
ELEMENTOS	OBSERVACIONES	GD	CE	RECOMENDACIONES
2.1. Sistema de contención vehicular del paso a desnivel	La barrera vehicular presentaba crecimiento de moho en la superficie, lo que dificulta la inspección visual (ver figura 1).	0	1	Limpiar el moho de la barrera y realizar una inspección visual para determinar posibles deficiencias. Establecer un programa rutinario que incluya la eliminación del moho de la barrera vehicular, entre otras labores de mantenimiento.

2.2. Sistema de contención vehicular de los accesos	Los accesos no contaban con un sistema de contención vehicular (ver figuras 1 y 4). Se observó al presencia de unos postes de concreto frente a la barrera vehicular que no ofrecen a los guardavías una transición con la barrera del puente. Además, podrían afectar el desempeño del sistema de contención vehicular si se realiza una transición con la barrera del puente y representan un riesgo para los ocupantes de un vehículo ante un accidente contra el sistema de contención.	3	3	Eliminar los postes de concreto ubicados frente a la barrera vehicular y colocar guardavías en los accesos cumpliendo las longitudes, ángulos de esviaje y demás detalles de aplicables de acuerdo con el Manual SCV (Valverde, 2001).

2.3. Aceras y sus accesos	El puente no contaba con aceras ni con bordillos de seguridad para peatones (ver figuras 1 y 2), por lo cual, las condiciones para el tránsito peatonal en el puente no son seguras. Se observó tránsito peatonal durante la inspección sobre y bajo el paso a desnivel (ver figura de la portada y figura B). El paso a desnivel se ubica en las cercanías de la población de Siquirres.	2	3	Evaluar la necesidad de construir una acera en el puente para el tránsito peatonal que cumpla con los requisitos de la Ley 7600.

Figura 1. Crecimiento de moho en la barrera vehicular, ausencia de aceras o bordillos, ausencia de guardavías y marcadores de objeto y señalización en estado regular.

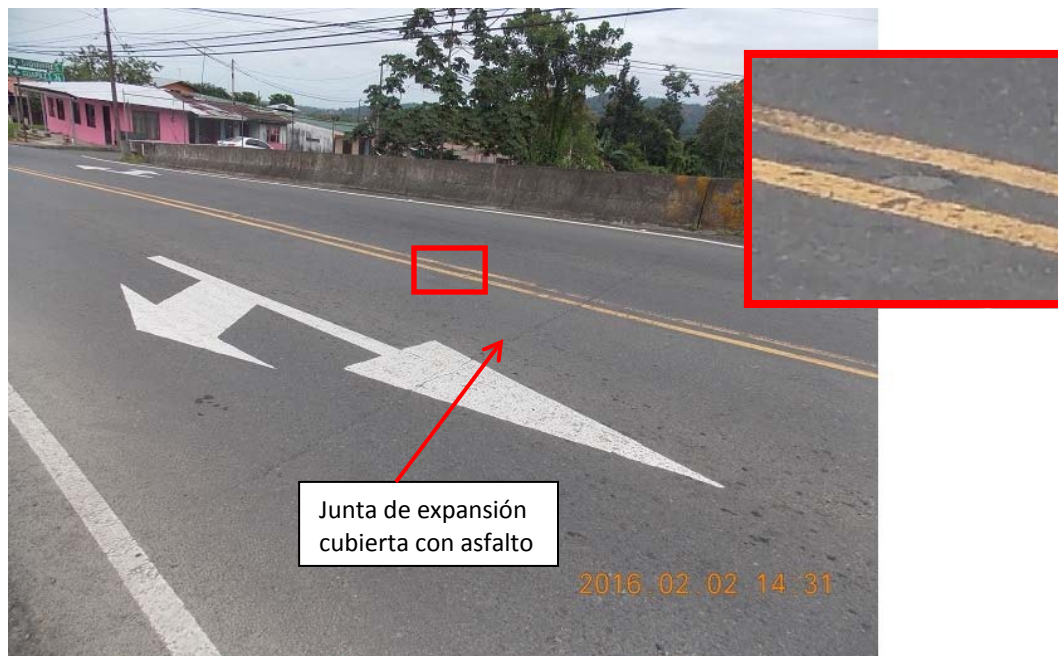
2.5. Señalización <ul style="list-style-type: none"> • Captaluces • Demarcación horizontal • Delineadores verticales • Marcadores de objeto 	<p>Se observó faltante de captaluces sobre el puente (ver figura 2). En las figuras 1 y 2 se puede observar que el estado de la demarcación era regular (Zamora-Rojas, et. al., 2012).</p> <p>El puente no contaba con marcadores de objeto en los accesos (ver figuras 1 y 4).</p> <p>La ausencia o deficiencia en los elementos mencionados aumenta la probabilidad de un accidente vial en condiciones de baja visibilidad.</p>	2	2	<p>Colocar marcadores de objeto en los accesos frente a la barrera vehicular del puente.</p> <p>Establecer un programa rutinario que incluya entre otras labores el mantenimiento de la señalización vial.</p>

Figura 2. Demarcación horizontal en estado regular, junta de expansión cubierta con asfalto, faltante de captaluces, faltante de acera o bordillo.

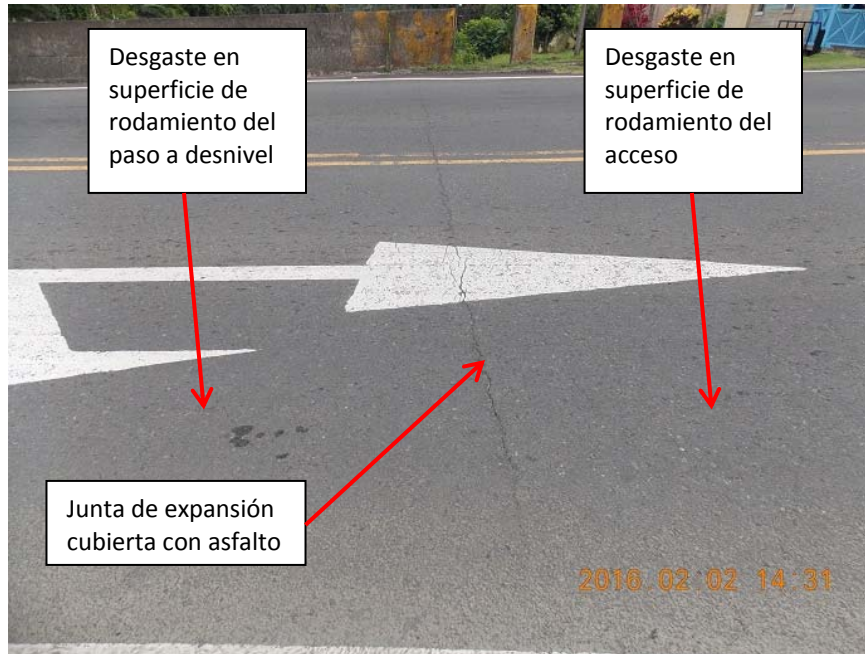
ELEMENTOS	OBSERVACIONES	GD	CE	RECOMENDACIONES
3.1. Superficie de rodamiento del paso a desnivel	Se observó desgaste en el pavimento sobre el tablero del puente (ver figura 4).	1	1	Ver 4.2 Vigas principales.

3.4. Superficie de rodamiento de los accesos	Se observó desgaste en el pavimento del acceso 2 (ver figura 4).	1	1	Monitorear el avance de este agrietamiento e investigar con mayor detalle si es originado por un problema en los rellenos de aproximación. De comprobarse se recomienda realizar las acciones necesarias para corregir la deficiencia.

Figura 3. Desgaste en la superficie de rodamiento del acceso 2 y en la superficie de rodamiento del puente.

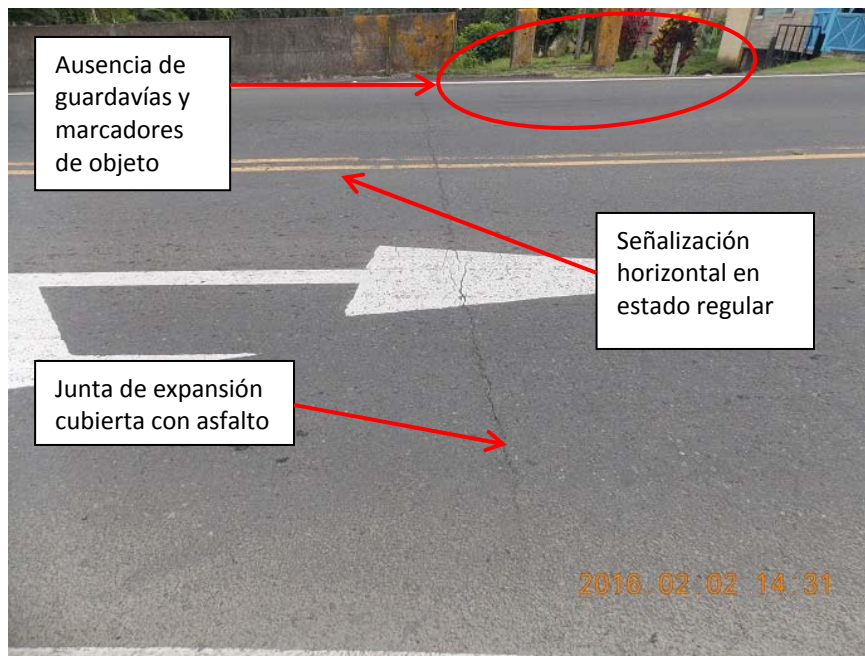
3.3. Juntas de expansión	Las juntas de expansión estaban cubiertas con asfalto (ver figuras 3 y 4). La obstrucción de las juntas de expansión puede limitar la capacidad de desplazamiento del puente.	3	3	Eliminar las obstrucciones en las juntas de expansión y sustituir los sellos. Establecer un programa de mantenimiento rutinario que incluya, entre otras tareas, el mantenimiento de los sellos de las juntas de expansión.

Figura 3. Ausencia de guardavías y marcadores de objeto, junta de expansión del acceso 2 cubierta con asfalto y demarcación horizontal en estado regular.

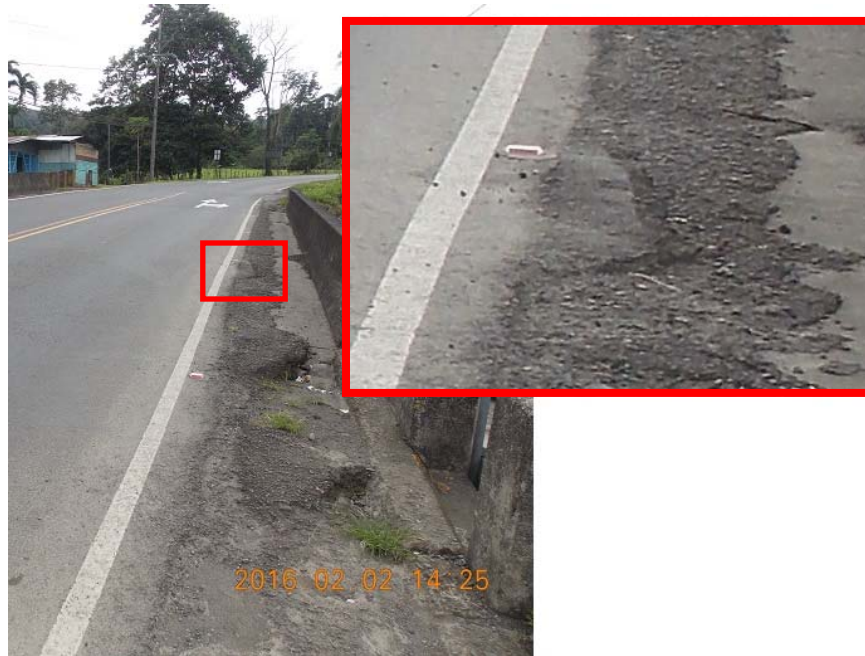
4.2. Vigas principales de concreto	<p>Se observó la presencia de al menos 2 sobrecapas de asfalto sobre la superestructura (ver figura 5).</p> <p>En los planos de diseño se indica que se contempló una superficie de rodamiento futura con un espesor equivalente a 36mm.</p> <p>La presencia de sobrecapas de asfalto reduce la capacidad de la superestructura y subestructura para soportar cargas vivas vehiculares.</p>	1	3	<p>Eliminar las sobrecapas de asfalto que superan el espesor indicado en los planos de diseño.</p> <p>Realizar un análisis de capacidad de carga de las vigas del paso a desnivel.</p>

Figura 5. Sobrecapas de asfalto sobre la superestructura.

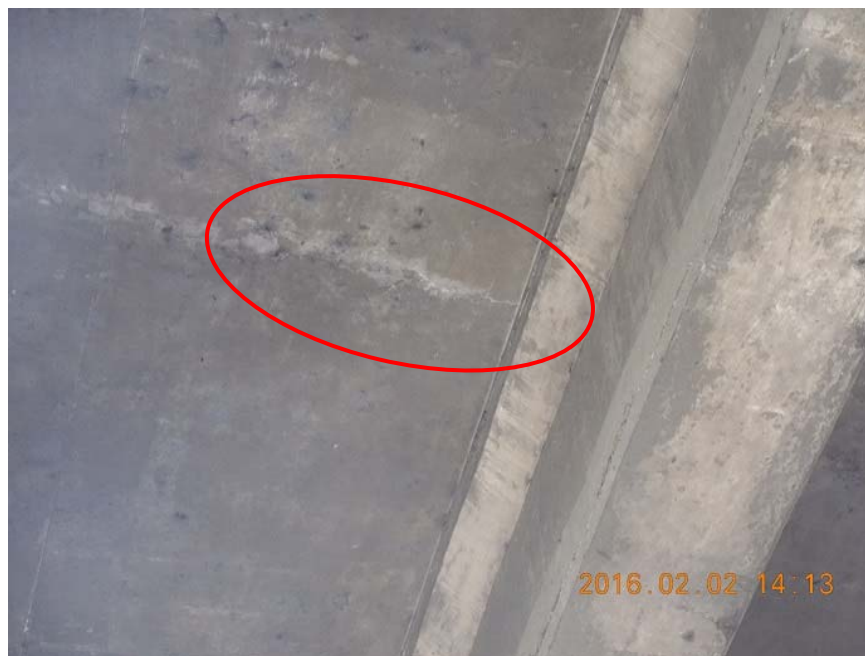
Figura 6. Eflorescencia en la cara inferior del tablero.

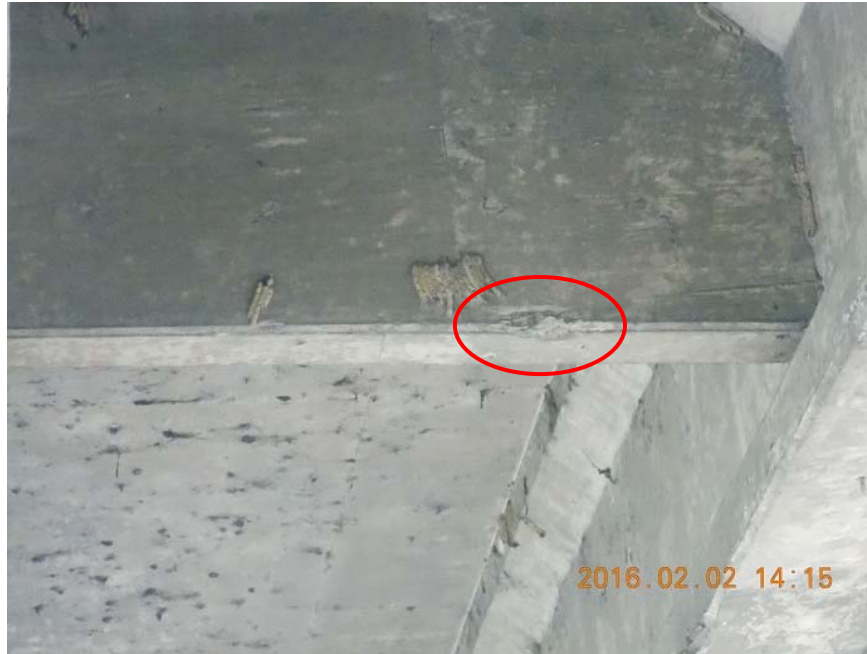
4.3. Vigas Diafragma	<p>Se observaron nidos de piedra en las vigas diafragma (ver figura 7).</p>	0	1	<p>Evaluar la necesidad de reparar los nidos de piedra observados.</p>

Figura 7. Nidos de piedra puntuales en viga diafragma.

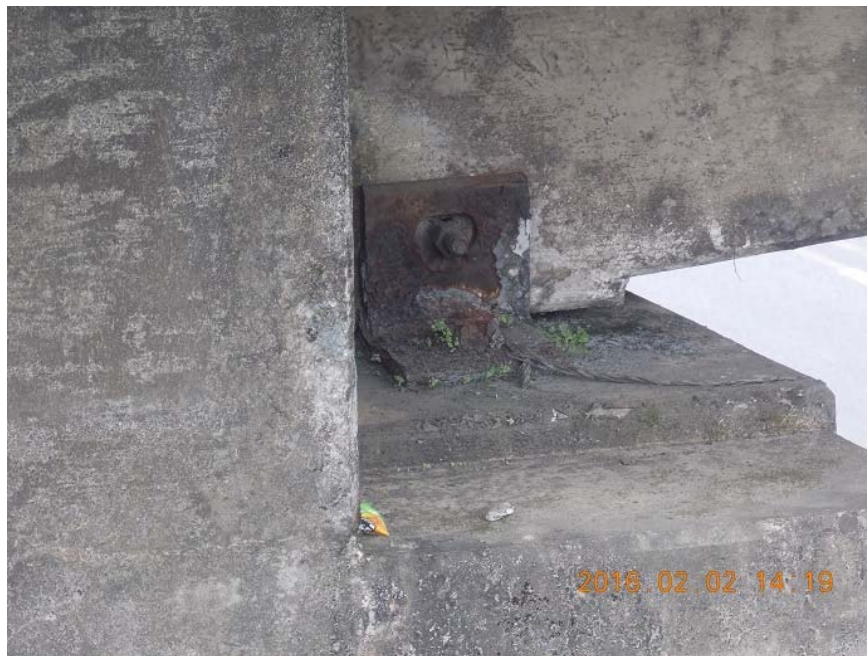
ELEMENTOS	OBSERVACIONES	GD	CE	RECOMENDACIONES
5.1. Apoyos en bastiones y pilas	Se observó oxidación generalizada en los elementos metálicos de los apoyos (ver figura 8).	1	3	Realizar una inspección detallada de los apoyos para determinar su estado actual y definir las medidas a implementar para corregir las deficiencias observadas. Proteger contra la corrosión los elementos metálicos de los apoyos.

Figura 8. Oxidación generalizada en los elementos metálicos de apoyo exterior sobre el bastión 1.

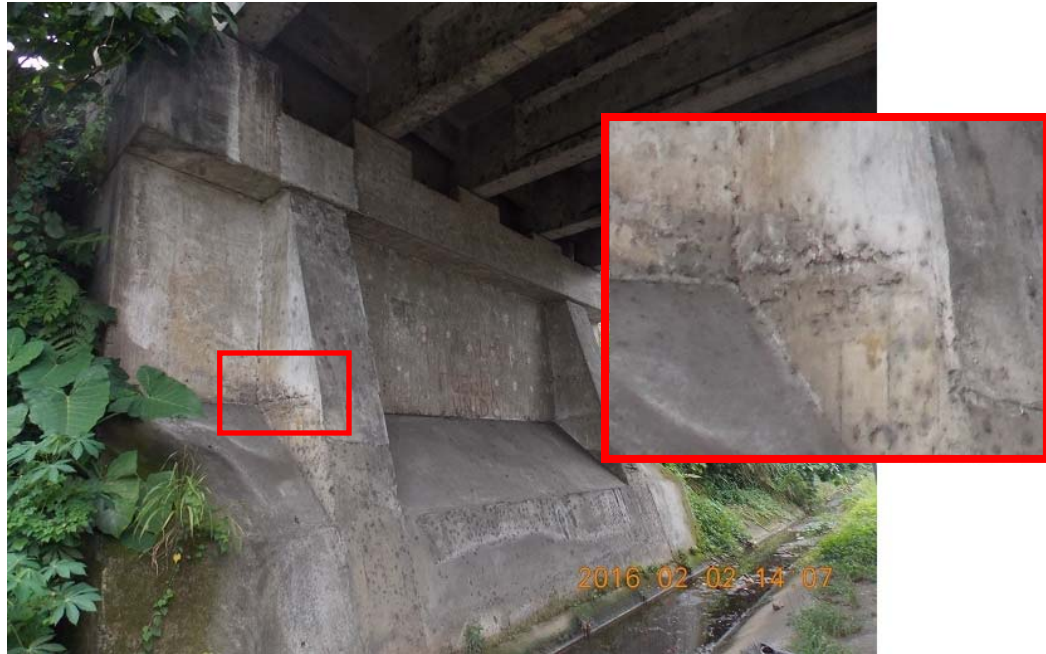
5.2. Bastiones	Se observaron nidos de piedra en las columnas del bastión 1 (ver figura 9). Se observaron desprendimientos de concreto puntuales con exposición del refuerzo en la viga cabezal del bastión 2 (ver figura 10). Los defectos observados podrían comprometer la durabilidad de los bastiones del puente.	0	1	Evaluar la necesidad de realizar las reparaciones a las deficiencias observadas en los bastiones.

Figura 9. Nidos de piedra en columna del bastión 1.

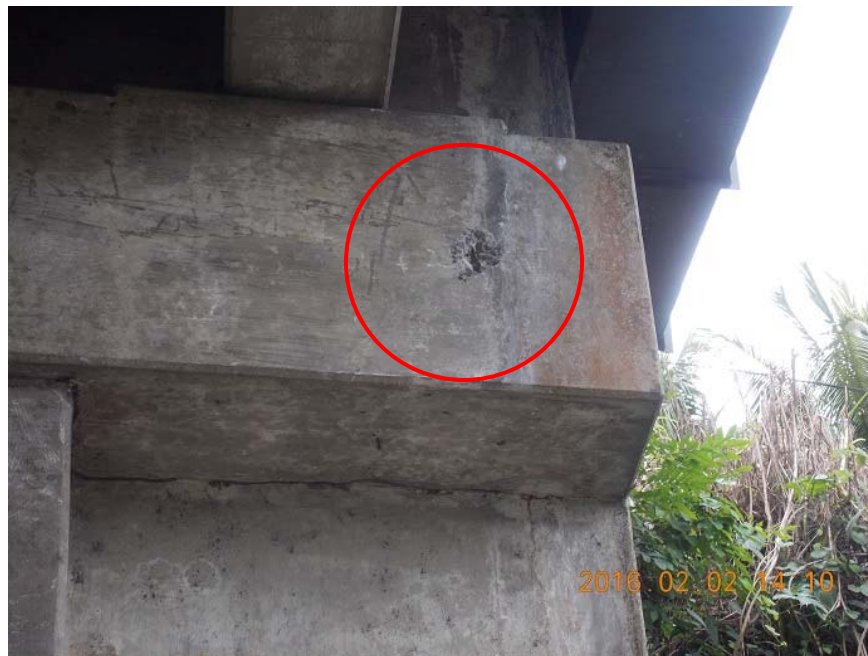
Figura 10. Desprendimiento de concreto con exposición del refuerzo en viga cabezal del bastión 2.

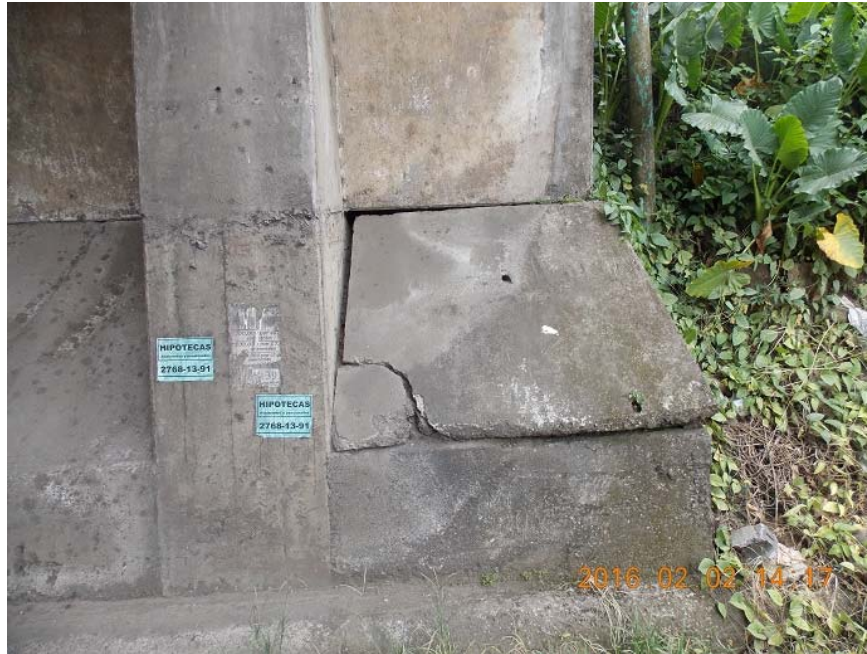
6.3. Protección de taludes de relleno	No se observaron daños en los taludes.	0	1	Ninguna
6.4. Protección de taludes frente al bastión	Se observaron grietas y desprendimientos en las protecciones frente al talud del bastión 1 (ver figura 11).	1	2	Reparar los daños observados en las protecciones.

Figura 11. Agrietamiento y desprendimiento de la protección del talud frente al bastión 1.
