Laboratorio Nacional de  
Materiales y Modelos Estructurales

Informe: LM – PI – UGERVN – 11 – 2014

## **Seguimiento de la Ruta Nacional 21, tramo entre los poblados de Jicaral y Lepanto, Península de Nicoya, Costa Rica**

Informe Corto

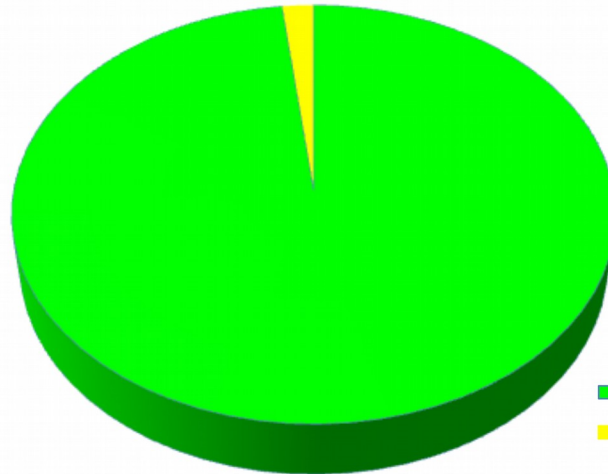
Figura 2: Resultados obtenidos con el Deflectómetro de Impacto, año 2014.

Los detalles del Deflectómetro de Impacto utilizado, y la metodología seguida de evaluación aparecen en la Ficha Técnica FT – UGERVN – 02 – 13, disponible en el sitio de Internet del LanammeUCR ([www.lanamme.ucr.ac.cr](http://www.lanamme.ucr.ac.cr)). Al contar con base estabilizada, el tramo evaluado presenta deflexiones muy bajas en prácticamente la totalidad de su longitud, lo cual garantiza su capacidad estructural a medio y largo plazo (Figura 2). Al comparar estos resultados con los obtenidos en el año 2013, la distribución de rangos de deflexiones no ha sufrido un cambio significativo. Sin embargo, al igual que se detectó en la gira realizada el año 2013, existen varios sitios que presentan grietas longitudinales cerca de la orilla de la superficie de rueda, que pueden deberse a una falla del terraplén donde se construyó la estructura. A la fecha, no se han corregido varios de estos problemas (ver sección de *Deterioros Superficiales* más adelante en este documento).

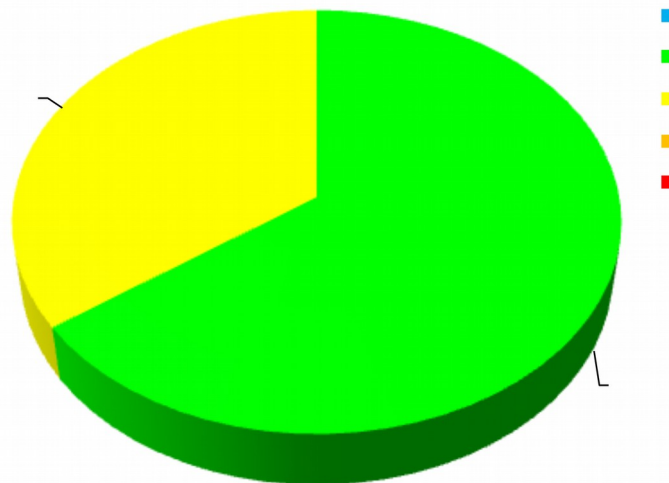
Figura 3: Resultados obtenidos con el Perfilómetro Láser, año 2014.

Los detalles del Perfilómetro Láser utilizado, y la metodología seguida de evaluación aparecen en la Ficha Técnica FT – UGERVN – 02 – 13, disponible en el sitio de Internet del LanammeUCR. Los resultados obtenidos, mostrados en la Figura 3, indican que el proyecto presenta un nivel de IRI bueno en aproximadamente 2 terceras partes de su longitud, lo cual es un resultado similar al obtenido en la evaluación realizada en el año 2013.

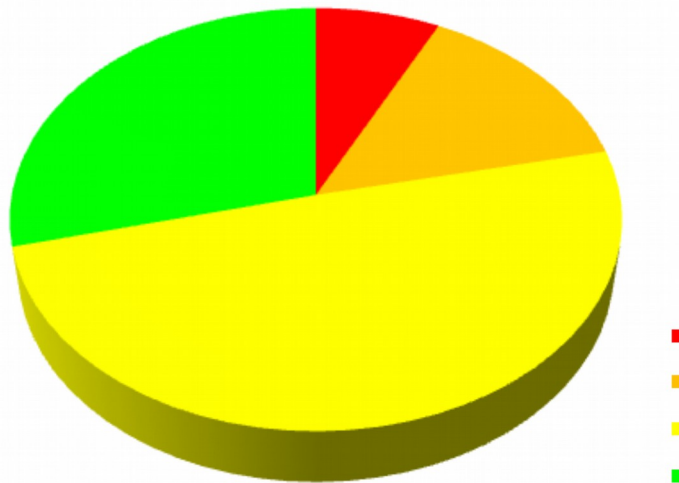
Figura 4: Resultados obtenidos con el Medidor de Agarre Superficial, año 2014.

Los detalles del equipo de Medición de Rozamiento Superficial, y la metodología seguida de evaluación aparecen en la Ficha Técnica FT – UGERVN – 02 – 13, disponible en el sitio de Internet del LanammeUCR. Los resultados obtenidos indican que poco menos de 3 cuartas partes de la longitud del proyecto presenta niveles de agarre bajos, lo cual aumenta la probabilidad de accidentes bajo condiciones lluviosas (Figura 4). De esto, aproximadamente un 21% presenta una superficie de rodadura con altos niveles de deslizamiento, lo cual es un aumento sustancial con respecto a los resultados obtenidos en la evaluación del año 2013. Las posibles causas de este aumento pueden ser a un deterioro de tipo pulimento en dicha superficie, o a suciedad presente en la misma (tierra, arena, caucho producto del paso de vehículos); sin embargo, la administración debe realizar un estudio que determine la causa de la disminución de los niveles de agarre, para tomar las medidas correctivas del caso y restablecer los niveles de seguridad vial para este tramo.

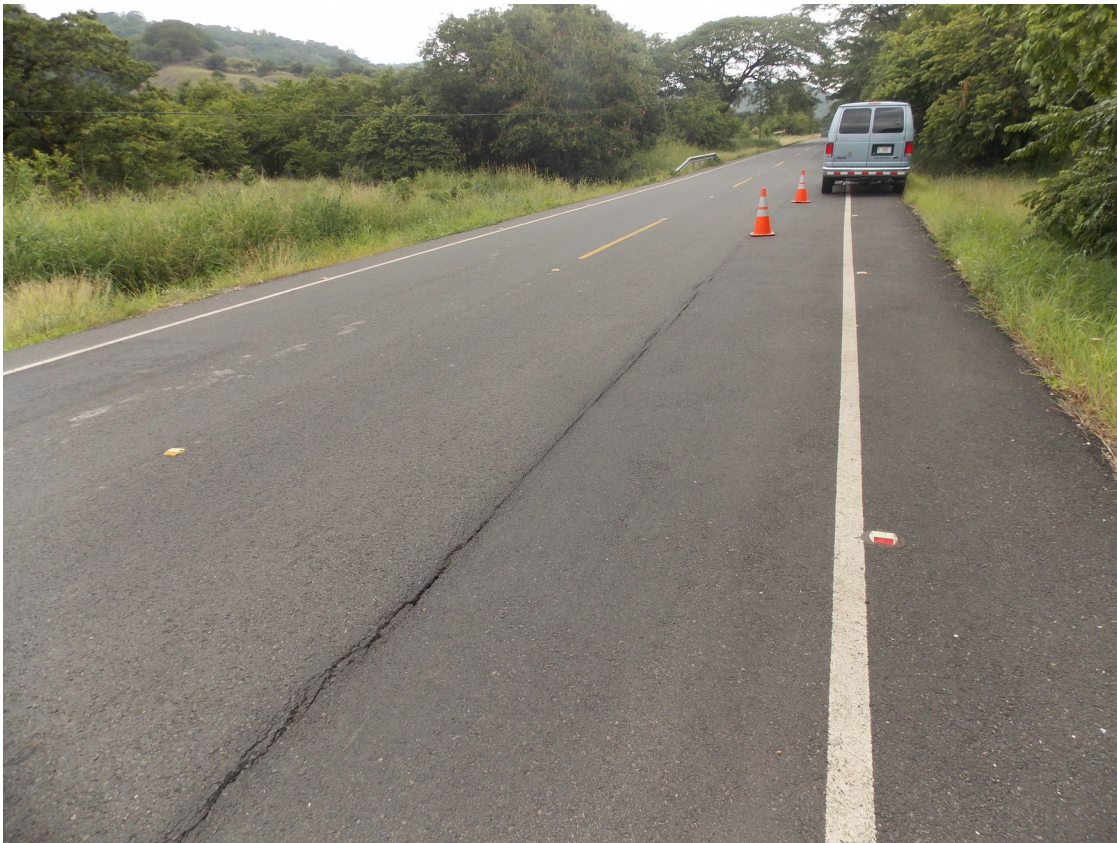
Cerca del 2% de la longitud del tramo presenta bacheos, mientras que poco más del 6% presenta grietas longitudinales. Con respecto a la evaluación del año 2013, la extensión y ubicación de los deterioros permanece casi constante, con un leve incremento en la extensión del área que sufre agrietamiento. En las Figuras 5 y 6 se ilustra este problema.

*Figura 5: Agrietamiento longitudinal, est. 5+315*

- Realizar campañas periódicas de mantenimiento de la señalización horizontal, reponiendo además aquellos captaluces que se hayan perdido.
- Dar seguimiento estricto a la condición de la capa asfáltica de ruedo para evaluar la necesidad de intervenciones de bacheo adicionales, o de recarpeteos en caso de tramos muy largos, para disminuir la tasa de deterioro del proyecto, y maximizar su vida útil. Sellar aquellas grietas longitudinales detectadas en esta gira, y que también fueron señaladas en el 2013.

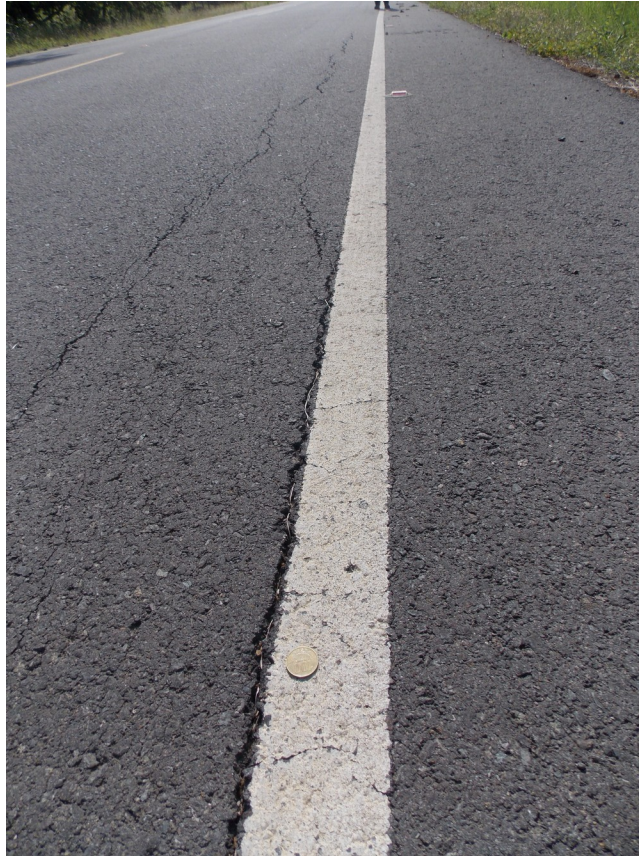
*Figura 6: Agrietamiento longitudinal, est. 7+530*

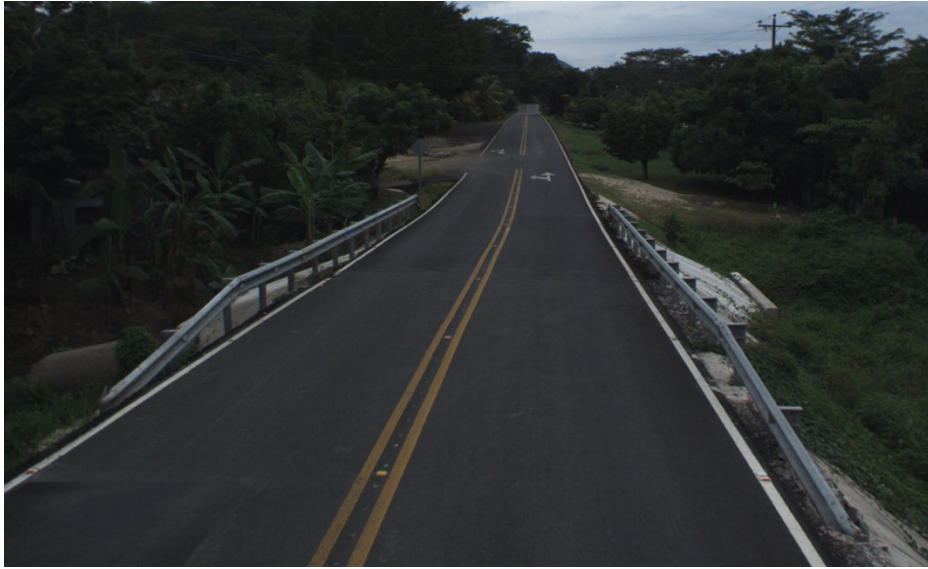
*Figura 7: Estacionamiento 1+090.*

Como se mencionó en el informe del 2013, la ruta presenta menos de 700 metros lineales de guardavías instalados. Y los mismos funcionan a manera de barandas en los pasos de aguas (alcantarillas), lo cual es un error de concepto en su uso, dado que los guardavías son obras flexibles de contención, con una longitud y un diseño tal que permite a los vehículos no salirse de la ruta e impactar contra elementos potencialmente peligrosos fuera de ella, o bien caer a un talud, dado que su función principal es reencauzar un vehículo a la vía (Figura 7). Las barandas de un paso de aguas deben ser parte de la estructura del mismo, con un diseño que ayuda a darle rigidez a la estructura y a la vez, evitar que un vehículo caiga en el cauce, en caso de accidente. Al usar guardavías cortos como barandas, se da una falsa sensación de seguridad puesto que dichas obras no poseen la longitud mínima de trabajo, y al ser flexibles, permitirían que un vehículo caiga al cauce; por lo que no cumplen función de seguridad vial alguna.

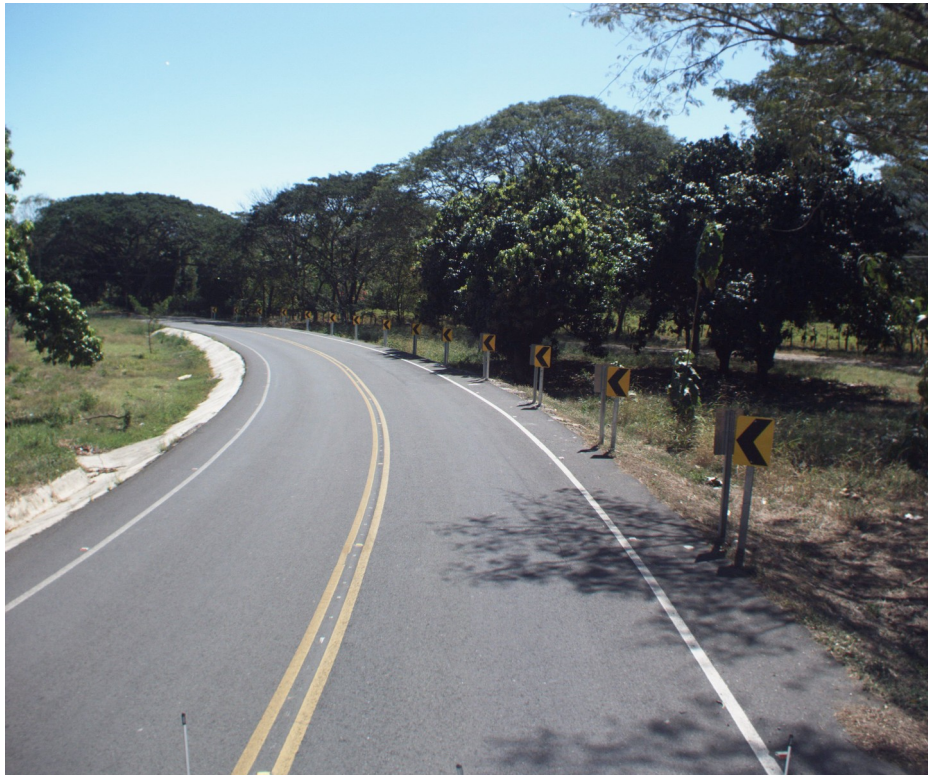
*Figura 8: Estacionamiento 9+650.*

A su vez, existen puntos dentro del tramo evaluado que, por características geométricas del trazado, deberían tener de este tipo de obras. Sin embargo, no es el caso, como en el estacionamiento 9+650 mostrado en la Figura 8.

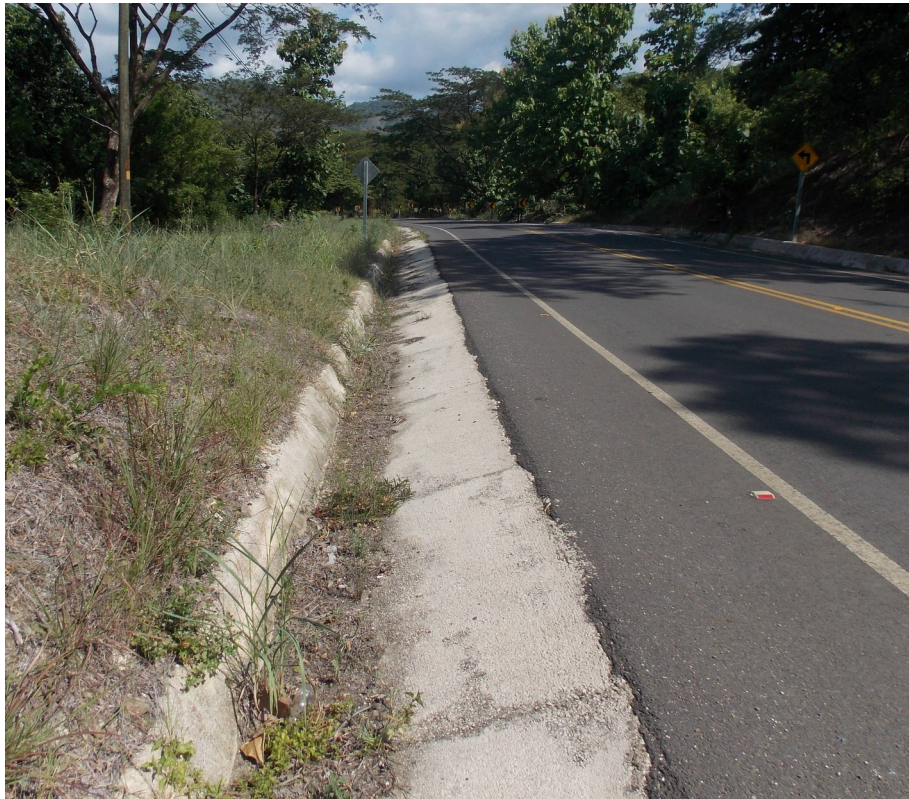
A pesar de ser una zona con un promedio anual de precipitación de 1500 mm y una estación lluviosa de 7 meses, la ruta evaluada carece en un gran porcentaje de su longitud de estructuras de manejo de aguas de escorrentía. Sólo en pocos sitios existen cunetas, y la mayor parte no se encuentran revestidas; la mayor parte de ellas presentan gran cantidad de basura que disminuye su capacidad hidráulica (Figura 9). Todos estos problemas ya habían sido expresados en el informe del año 2013; sin embargo, a la fecha de la gira no se han aplicado medidas correctivas.

*Figura 9: Estado de las cunetas, est. 9+700.*

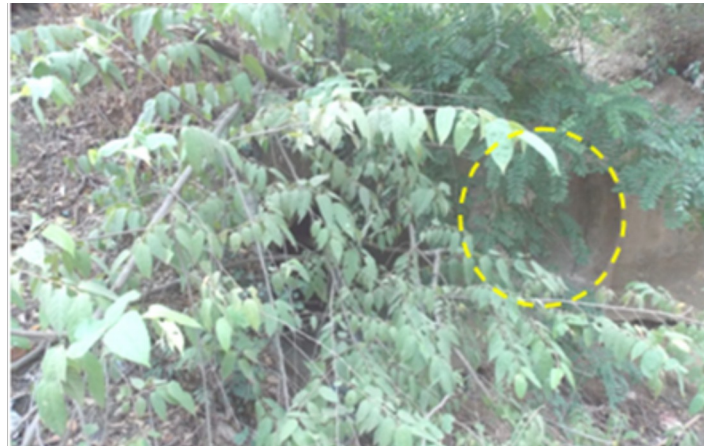
- Estacionamiento 0+690: En este punto se ubica una alcantarilla; sin embargo el sitio es de difícil acceso. Los elementos que se pudieron observar, tales como los aletones de entrada y salida, y el muro del cabezal de la entrada, no presentan deterioros; el resto de los elementos no fue posible evaluarlos. La entrada se encuentra parcialmente obstruida por vegetación (Figura 10).

Figura 10: Vista de la entrada (círculo amarillo), alcantarilla de la est. 0+690.

- Darle mantenimiento rutinario a las alcantarillas, para evitar que se acumule sedimentación en sus tuberías, y la maleza dentro de ellas y en el cauce. Sellar las grietas que existan, y llevar a cabo un control de las mismas, de tal manera que se pueda detectar un problema antes de que provoque una falla. En aquellas estructuras donde se detectaron problemas mayores (separación de elementos, socavación de delantales, grietas mayores), reparar dichos problemas y estudiar la causa que los provocó, para evitar que sigan dándose.

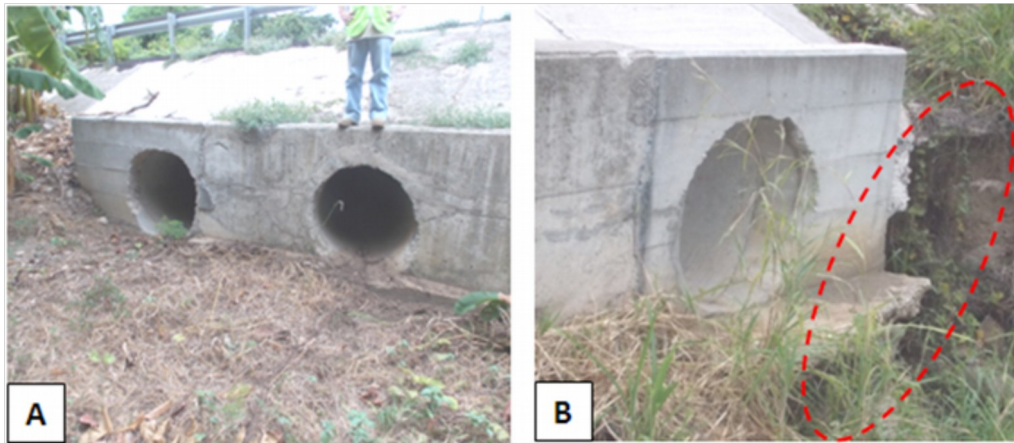
- Estacionamiento 1+000: la alcantarilla presente no cuenta con aletones en alguno de sus extremos, y evidencia socavación importante en el delantal a la salida (Figura 11). Los demás componentes estructurales no presentan deterioro; y la tubería se encuentra libre de obstrucciones (vegetación, sedimentación) que impidan el paso normal de las aguas.

Figura 11: Vista del cabezal de entrada (A) y de la salida (B), donde se señala en rojo la zona que presenta socavación. Alcantarilla del est. 1+000.

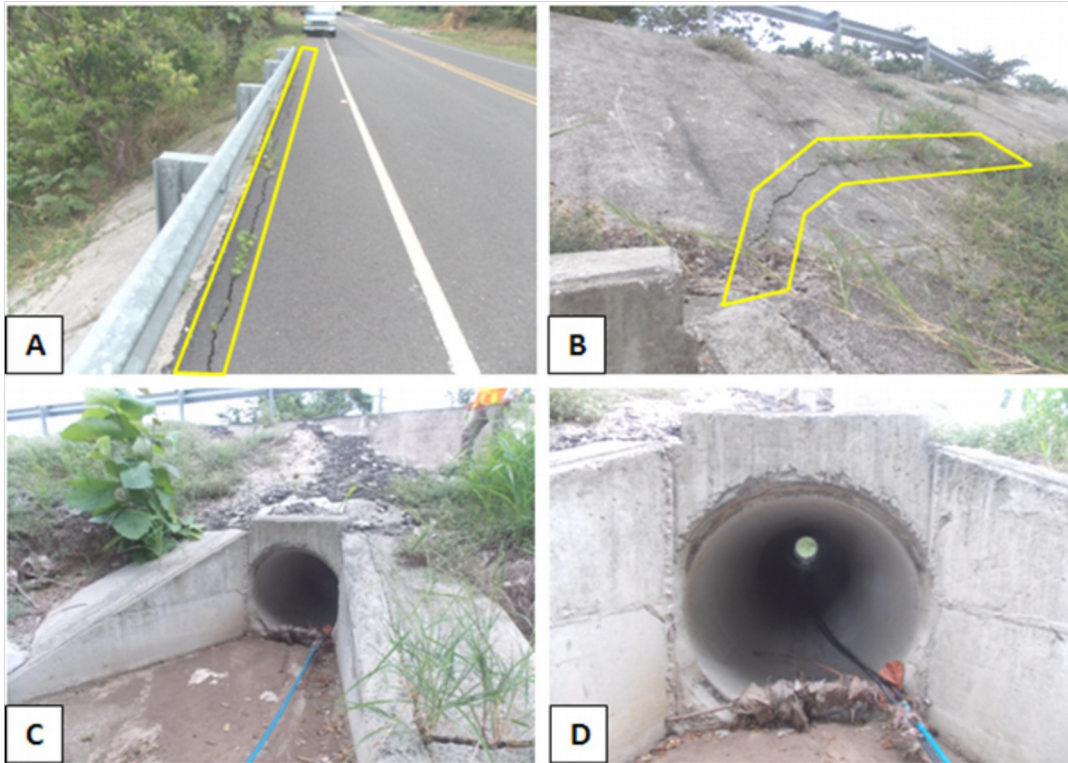
- Estacionamiento 1+500: este paso presenta taludes por encima de la tubería de 1 metro de altura recubiertos con concreto, el cual presenta una grieta importante en el extremo de la salida (1 cm de ancho, 3 metros de largo) (Figura 12). Por otra parte, también en el extremo de la salida, el pavimento presenta una grieta longitudinal importante. Se recomienda sellar ambas grietas, monitorear su comportamiento, y más importante, investigar la causa de este problema. Por último, es importante indicar que el ángulo de entrada del cauce con respecto a la tubería, es de aproximadamente  $60^\circ$ , lo cual desde el punto de vista del comportamiento hidráulico de la obra durante crecidas, no es eficiente.

Figura 12: Alcantarilla en el est. 1+500, mostrando la grieta en la carpeta asfáltica (A) y en el talud sobre la salida (B); vista del cabezal de entrada (C) y de la tubería (D).

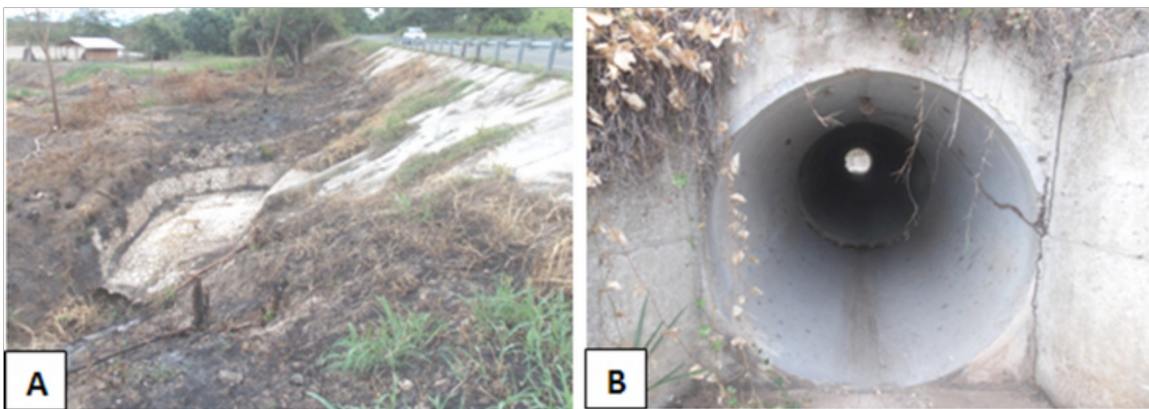
- Estacionamiento 2+060: esta alcantarilla presenta taludes de aproximadamente 2 metros de altura, recubiertos parcialmente de concreto (Figura 13). Al igual que el punto anterior, el ángulo de entrada del cauce con respecto a la tubería principal es de aproximadamente  $60^\circ$ . En la carpeta de ruedo existen grietas que deben ser selladas para evitar daño en las estructuras inferiores. La estructura de la alcantarilla en sí presenta buenas condiciones.

Figura 13: Cabezal de salida (A) y tubería (B), alcantarilla del est. 2+060.

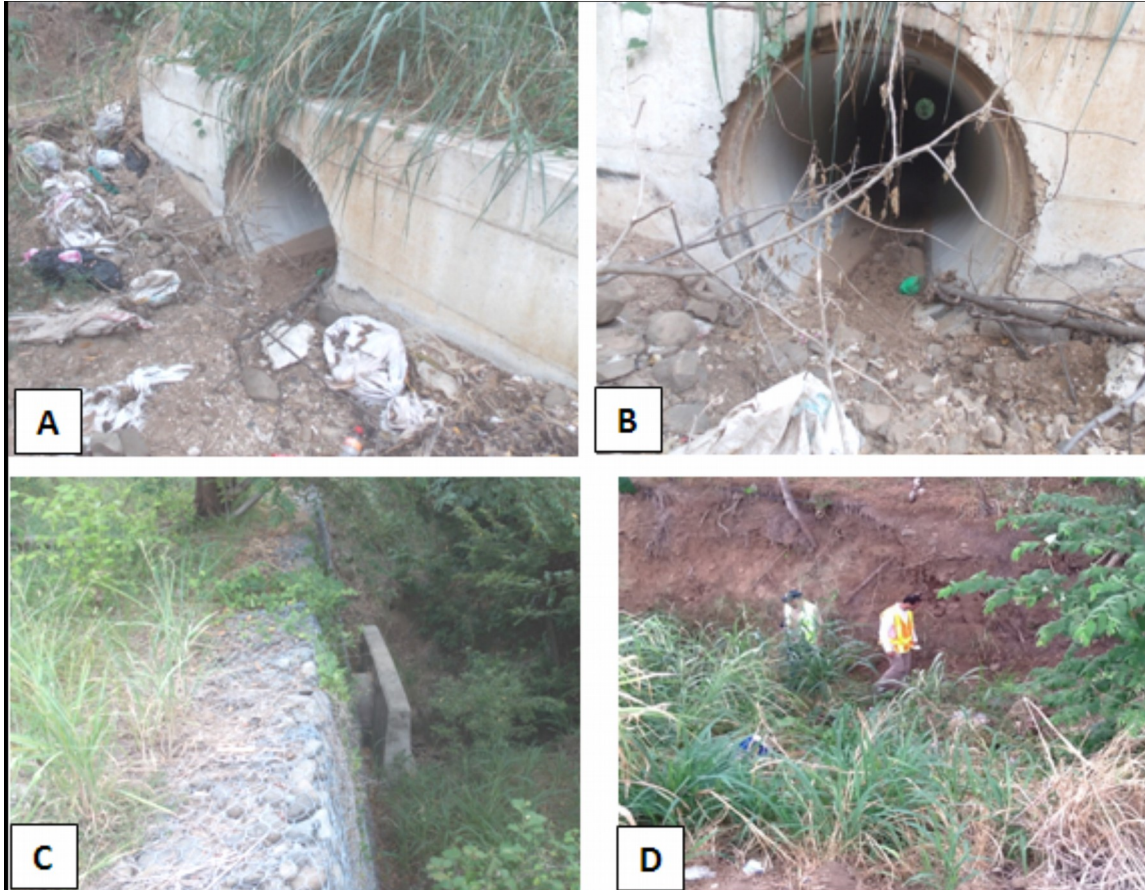
- Estacionamiento 2+485: esta alcantarilla presenta en la entrada sedimentos y vegetación que le restan capacidad hidráulica. De nuevo, el ángulo entre el cauce y la estructura es de aproximadamente  $60^\circ$ . Sobre la salida y protegiendo el talud, se encuentra un muro de gaviones que presenta pequeñas deformaciones (Figura 14).

*Figura 14: Alcantarilla en el est. 2+485, mostrando la entrada (A), la tubería (B), el muro de gaviones en el talud sobre el cabezal de la salida (C) y el cauce del río con gran cantidad de sedimentos, vegetación y basura (D).*

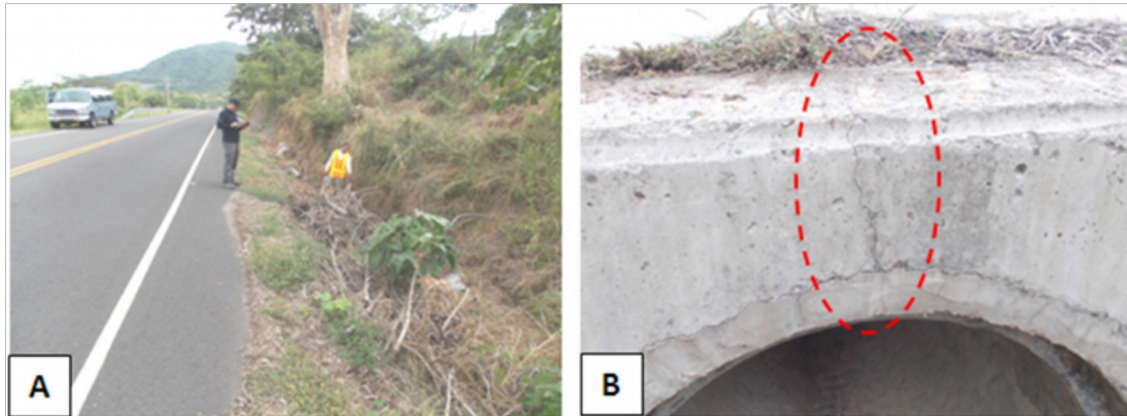
- Estacionamiento 2+665: se trata de una alcantarilla sin algún tipo de barrera de contención (Figura 15). Presenta problemas de sedimentación en la entrada, así como maleza que le restan eficiencia, tanto en la entrada como en la salida. El ángulo de inclinación entre el cauce y la obra es de  $30^\circ$ . Sobre el muro del cabezal de salida, se observa una grieta que puede desarrollar en un problema estructural a futuro

Figura 15: Vista a nivel de carpeta (A) y grieta en el cabezal de salida (B), alcantarilla del est. 2+665.

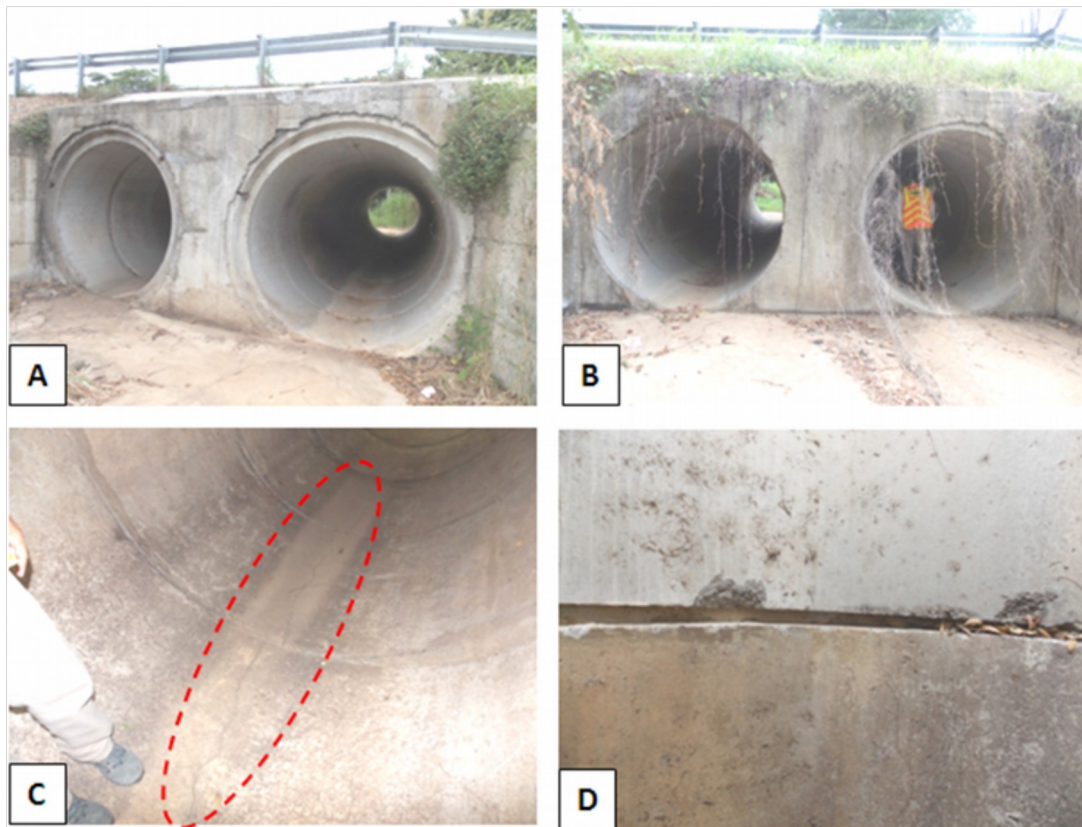
- Estacionamiento 2+900: se observó una grieta longitudinal de unos 3 metros en la base de la tubería de la alcantarilla (Figura 16), así como desperfectos en la unión entre la estructura de los cabezales con la tubería. Por lo demás, estructuralmente y funcionalmente se encuentra en buen estado.

Figura 16: Estado de la alcantarilla en el est. 2+900. Vista del cabezal de entrada (A) y salida (B), de la grieta en la tubería (C) y de la unión con los cabezales (D).

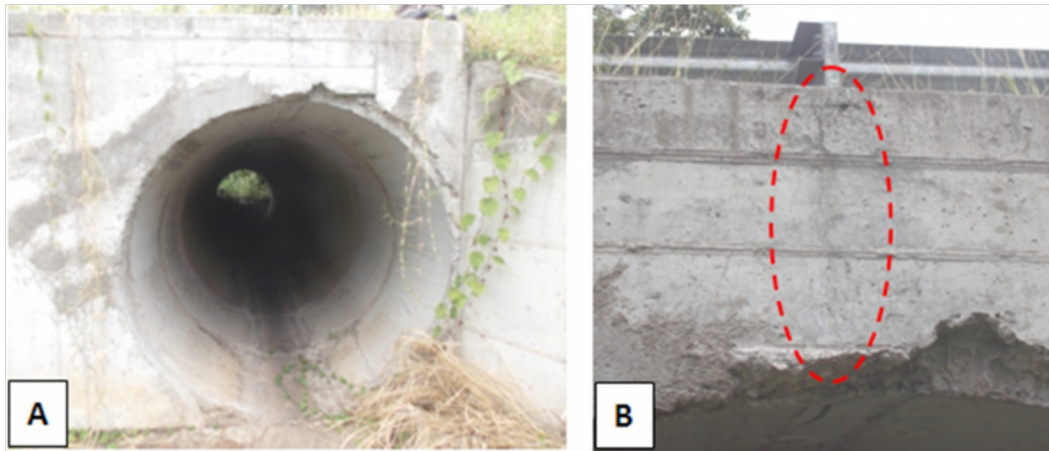
- Estacionamiento 3+115: en general esta alcantarilla se encuentra en buen estado estructural, aunque existe un inicio de grieta sobre la tubería en el cabezal de entrada (Figura 17). Además, el cauce en la entrada presenta vegetación que obstruye el libre paso de aguas.

Figura 17: Vista de la tubería desde el cabezal de salida (A) y detalle de la grieta sobre la tubería en esta zona (B).

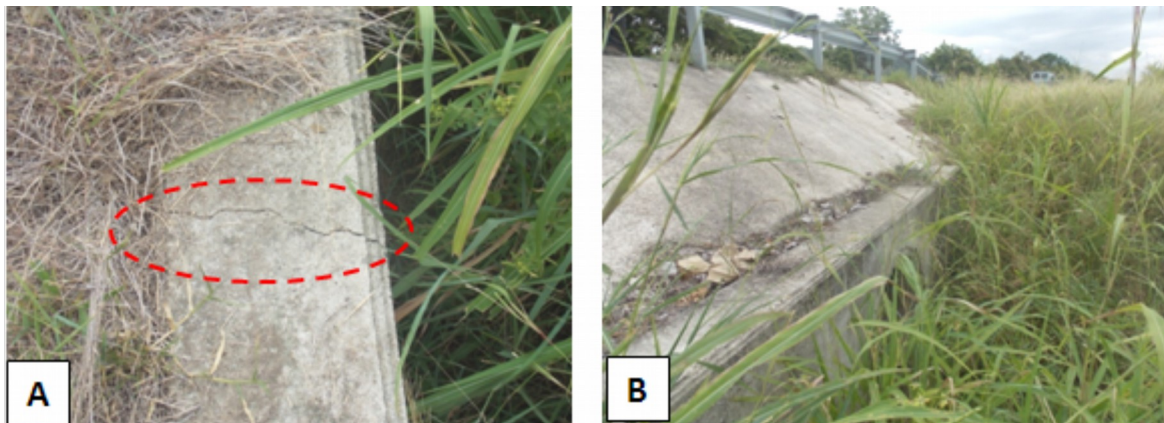
- Estacionamiento 3+450: esta alcantarilla presenta varios problemas, como la gran cantidad de vegetación que obstruye tanto la entrada como la salida, el ángulo forzado entre el flujo y la tubería principal, y una grieta sobre el cabezal de salida (Figura 18).

Figura 18: Grieta sobre el cabezal de salida (A) y vegetación más allá del mismo cabezal (B), alcantarilla del est. 3+450.

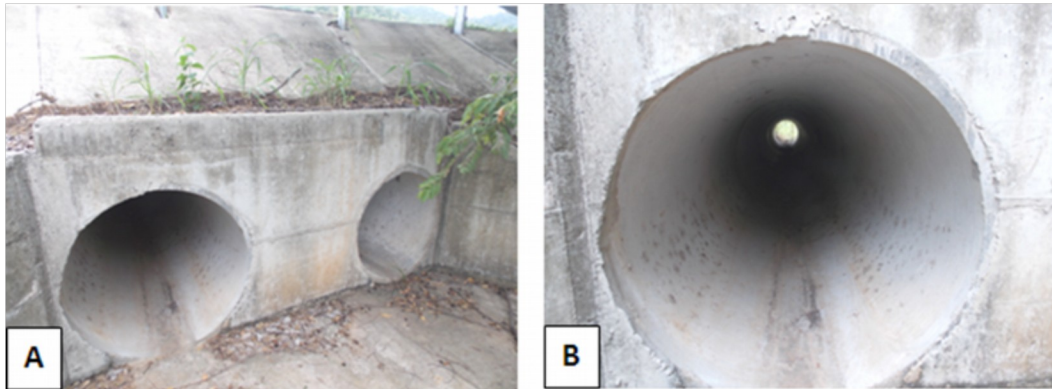
- Estacionamiento 3+905: la entrada presenta gran cantidad de sedimentos y vegetación que obstruye el flujo de agua hacia la alcantarilla, situación que no se presenta a la salida. Este paso presenta buenas condiciones estructurales (Figura 19).

Figura 19: Vista del cabezal de salida (A) y de la tubería (B), alcantarilla del est. 3+905.

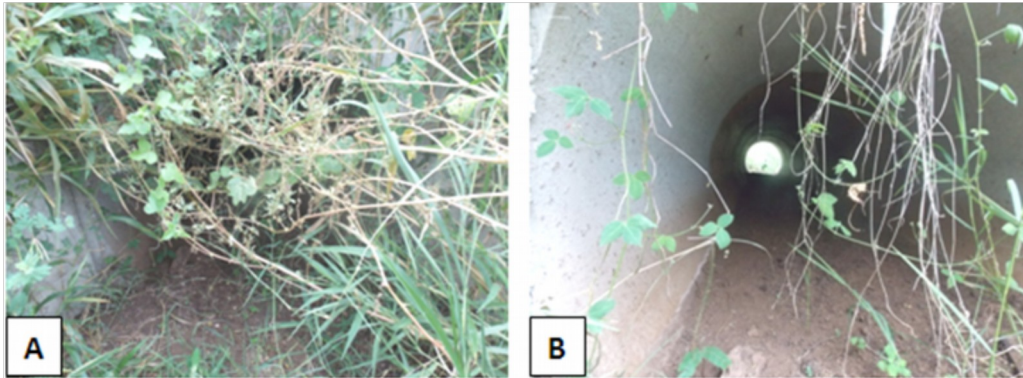
- Estacionamiento 4+510: esta alcantarilla presenta gran cantidad de sedimentación en su tubería, que obstruye aproximadamente un tercio de su sección transversal (Figura 21).

Además, presenta gran cantidad de maleza tanto a la entrada como a la salida; así como una grieta en el asfalto más próximo al cabezal de salida.

*Figura 21: Alcantarilla en el est. 4+510, mostrando la vegetación que cubre la entrada (A) y la sedimentación dentro de la tubería (B).*

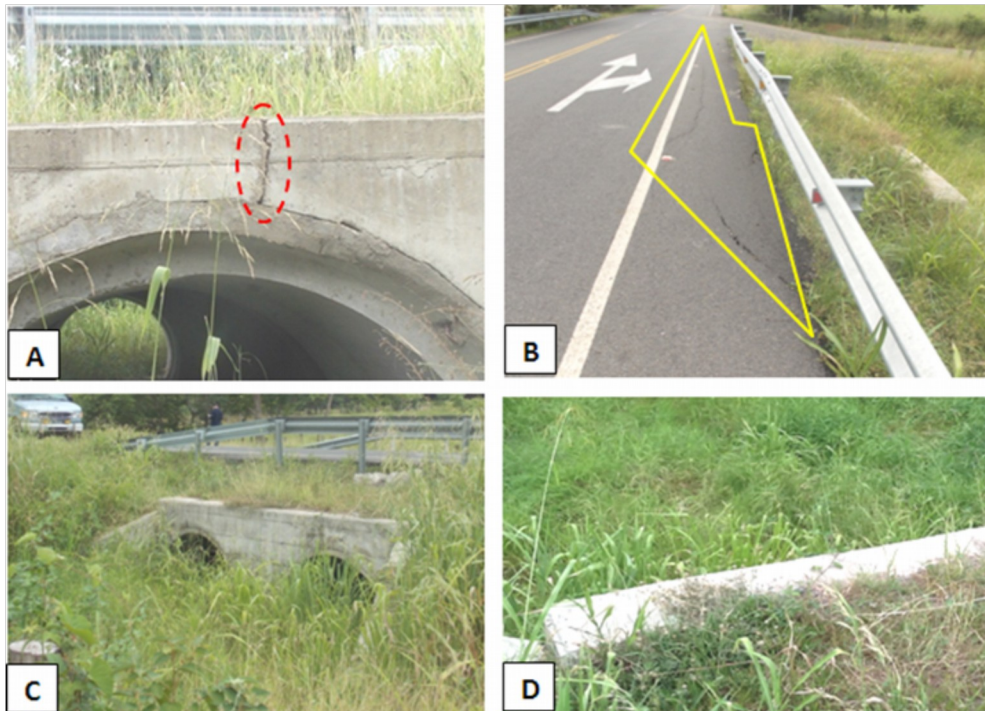
- Estacionamiento 4+750: existe una importante grieta en el muro del cabezal de salida, sobre la tubería (Figura 22), así como una grieta longitudinal en la carpeta asfáltica sobre el mismo cabezal. Tanto en la entrada como en la salida existe gran cantidad de vegetación, así como sedimentación dentro de la tubería. El ángulo que presenta este paso con respecto al cauce es de aproximadamente  $60^\circ$ .

*Figura 22: Alcantarilla en el est. 4+750, mostrando la grieta sobre el cabezal de entrada (A), sobre el pavimento (B), y la vegetación que cubre la salida (C) y entrada (D).*

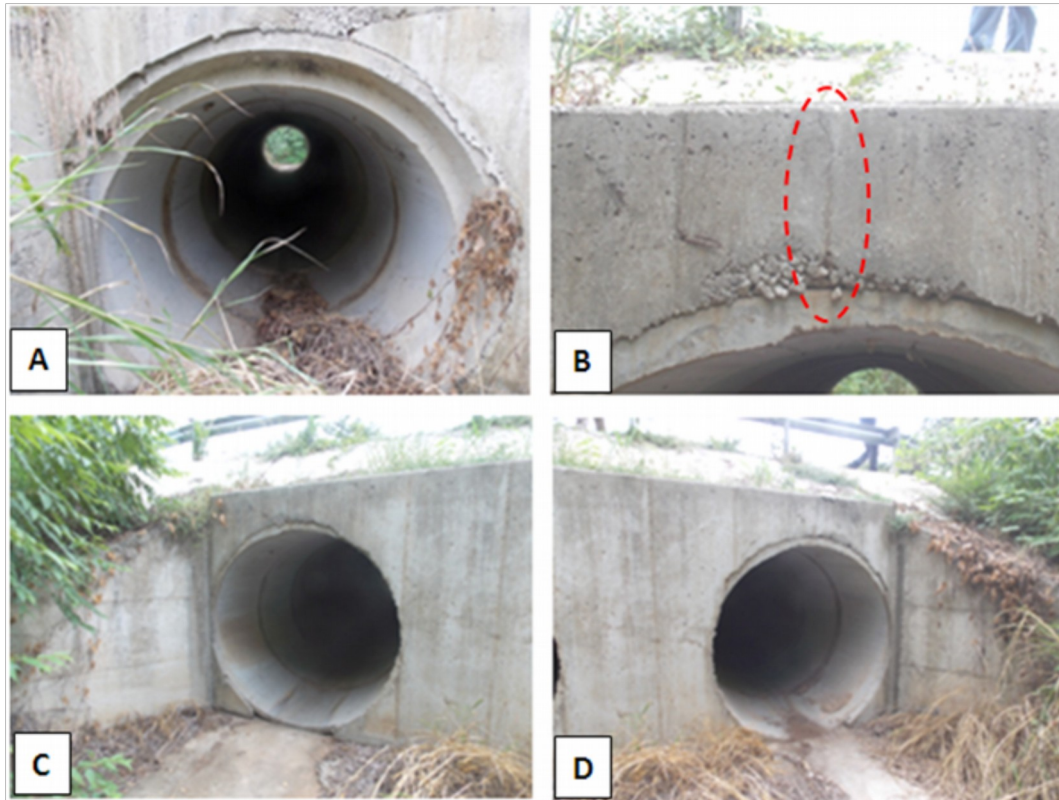
- Estacionamiento 4+970: estructuralmente, esta alcantarilla presenta una grieta vertical sobre la salida; mientras que funcionalmente la entrada se encuentra parcialmente obstruida por maleza (Figura 23). El delantal en la salida se encuentra socavado. Por último, esta estructura presenta un ángulo intermedio (entre los  $30^\circ$  y  $60^\circ$ ) con respecto al cauce.

*Figura 23: Alcantarilla en el est. 4+970, con obstrucción parcial de la tubería en la entrada (A), la grieta en el cabezal de salida (B), y las tuberías en el cabezal de salida (C & D).*

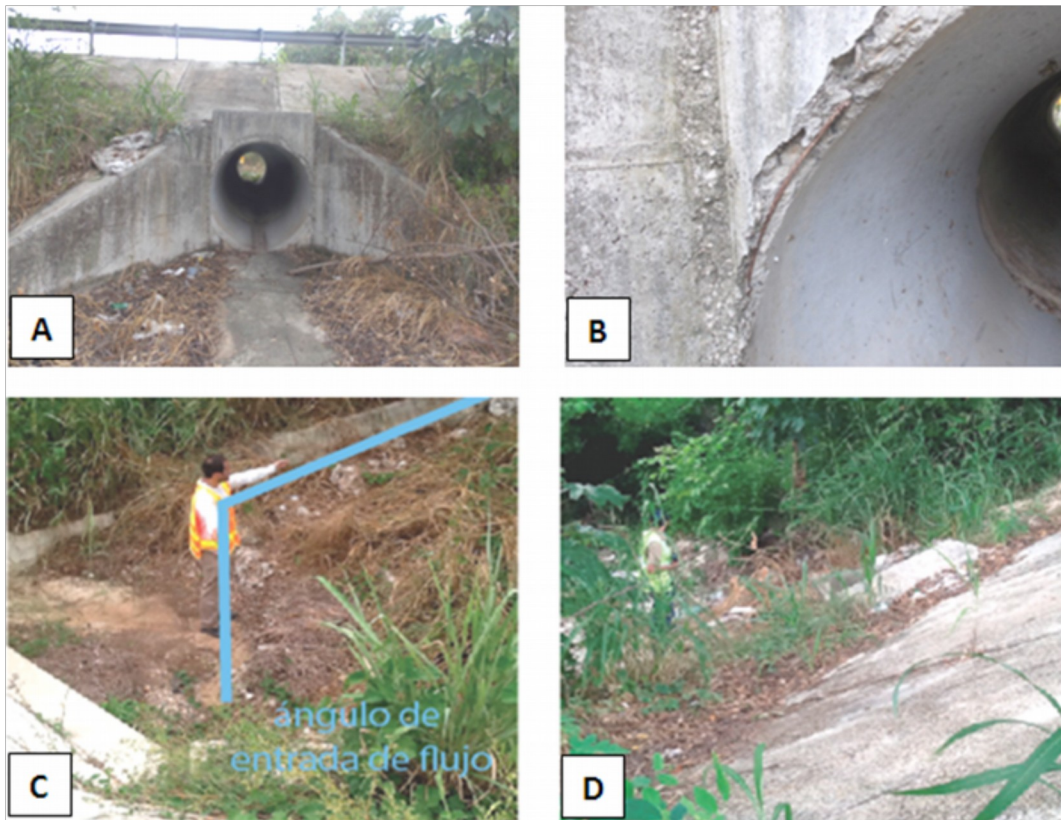
- Estacionamiento 5+275: el borde del cabezal de salida de esta alcantarilla presenta desprendimiento del concreto (Figura 24), con acero expuesto. El cauce a la entrada y a la salida presenta un poco de desechos y vegetación, y presenta un ángulo intermedio ( $30^\circ$  a  $60^\circ$ ) con respecto a la estructura evaluada.

Figura 24: Alcantarilla en el est. 5+275, vista del cabezal de salida (A), donde se da el desprendimiento de concreto (B). Acumulación de basura a la entrada (C) y salida (D).

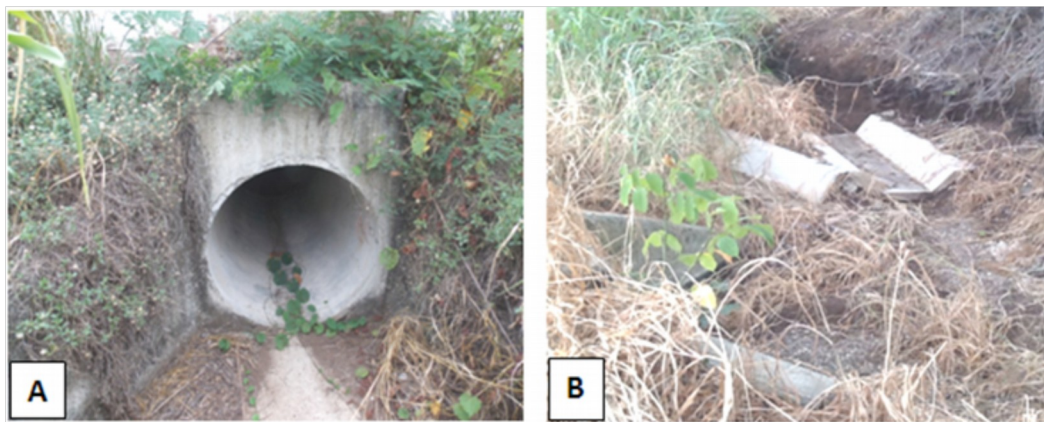
- Estacionamiento 5+880: estructuralmente esta alcantarilla se encuentra en buenas condiciones; sin embargo desde el punto de vista funcional gran cantidad de sedimento acumulado en la entrada, así como maleza en ambos extremos (Figura 25). Por otra parte, presenta un ángulo intermedio con respecto al cauce ( $30^\circ$  a  $60^\circ$ ).

Figura 25: Vista desde la salida (A) y cauce en la entrada (B), alcantarilla en 5+880.

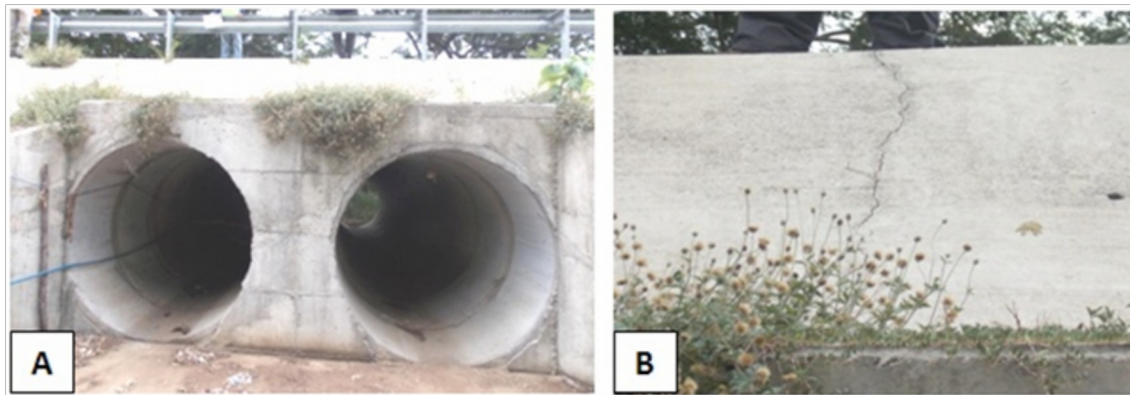
- Estacionamiento 6+245: tanto desde el punto de vista estructural, como funcional, esta alcantarilla se encuentra en buen estado. Las únicas observaciones son la formación de una grieta de 1,5 metros de longitud sobre el muro de concreto que protege el talud encima del cabezal de salida, y la vegetación que está creciendo en la unión entre los cabezales y los taludes sobre ellos (Figura 26). El ángulo entre este paso y el cauce es de aproximadamente  $30^\circ$ .

*Figura 26: Vegetación creciendo sobre el cabezal (A) y grieta en el muro recubierto de concreto (B), alcantarilla en 6+245.*

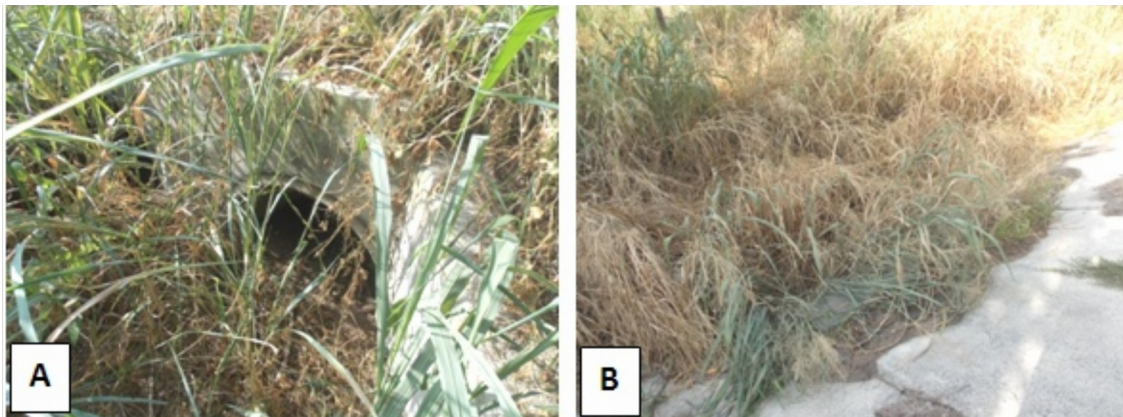
- Estacionamiento 6+595: debido a la gran cantidad de vegetación que cubre esta alcantarilla, no fue posible evaluarla (Figura 27).

*Figura 27: Vista de la entrada (A) y salida (B), alcantarilla en el est. 6+595.*

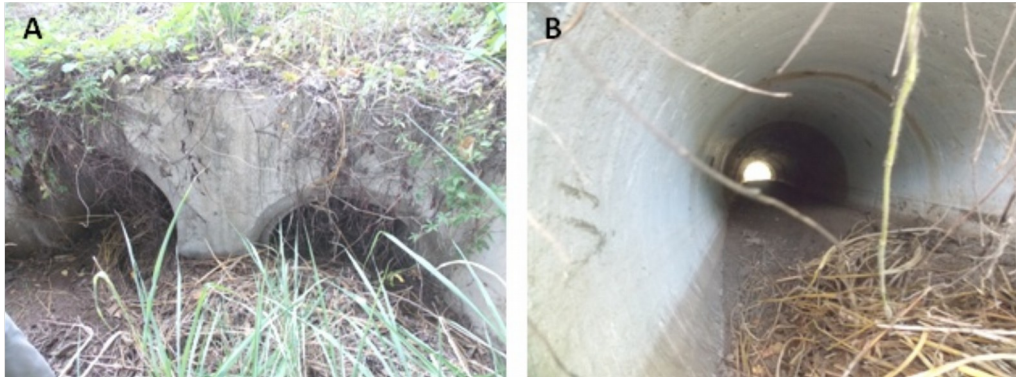
- Estacionamiento 6+915: esta alcantarilla presenta gran cantidad de maleza presente tanto a la entrada como a la salida, así como sedimentos dentro de su tubería que le restan aproximadamente un tercio de su sección transversal (Figura 28).

Figura 28: Vista de la salida (A) y de la sedimentación (B), alcantarilla en el est. 6+915.

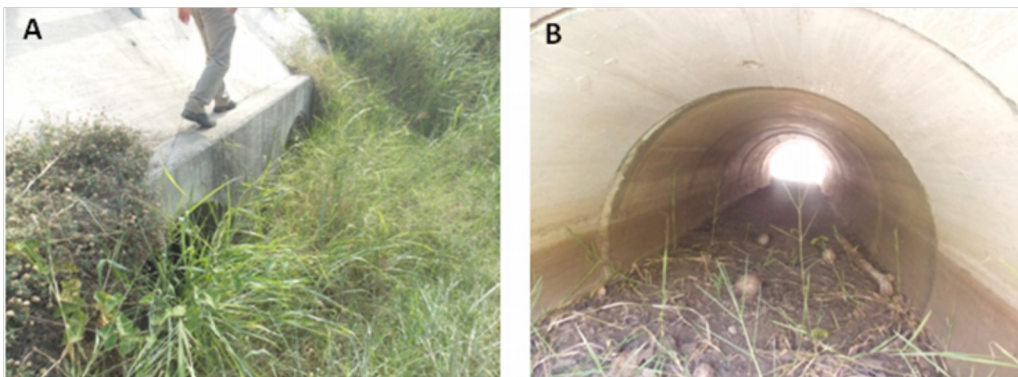
- Estacionamiento 7+235: al igual que la anterior, presenta gran cantidad de vegetación en la entrada y salida, así como sedimentación en aproximadamente un tercio de su sección (Figura 29).

Figura 29: Vista de la salida (A) y de la sedimentación (B), alcantarilla en el est. 7+235.

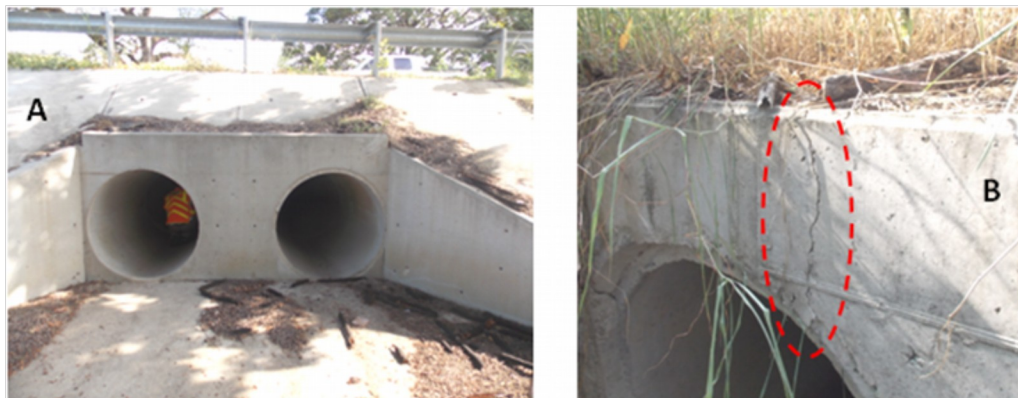
- Estacionamiento 7+425: sobre el muro del cabezal de entrada de esta alcantarilla, se presenta una grieta vertical (Figura 30). Además, existe un poco de vegetación que le resta eficiencia hidráulica.

Figura 30: Vista de la salida (A) y de la grieta en la entrada (B), alcantarilla en el est. 7+425.

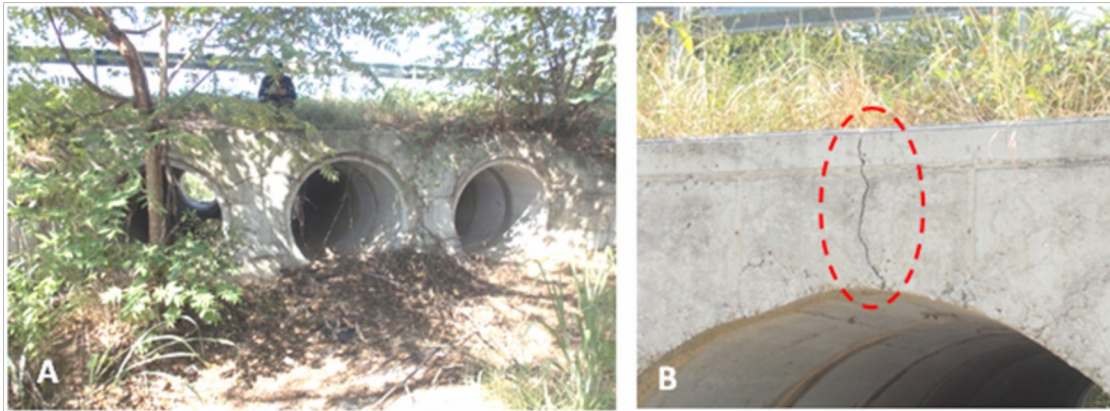
- Estacionamiento 8+200: se observa gran acumulación de maleza frente a la entrada de la alcantarilla, así como un árbol creciendo frente a una de las tuberías (Figura 30). El ángulo que presentan dichas tuberías con respecto al cauce es moderado ( $30^\circ$  a  $60^\circ$ ). Internamente, varias de las uniones entre secciones de tuberías no tienen un sello adecuado, lo que ocasiona pérdida del material del relleno. Sobre el muro del cabezal de salida, existe una grieta importante.

Figura 30: Vista de la entrada (A) y de la grieta en la salida (B), alcantarilla en el est. 8+200.

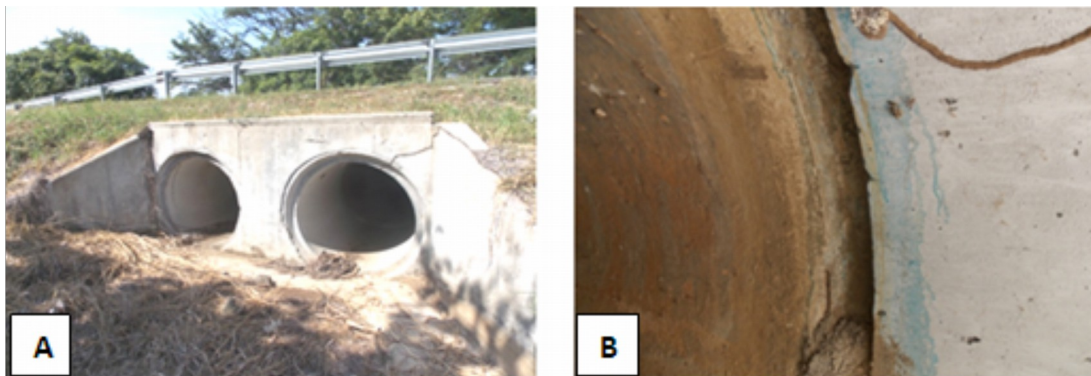
- Estacionamiento 8+920: al igual que la anterior, varias uniones internas entre las tuberías no presentan sello de unión (Figura 31). Frente a la entrada existe acumulación de maleza, mientras que existe socavación más allá del delantal de la salida. Esta alcantarilla sirve para drenar aguas de las cunetas adyacentes a la ruta, y presenta un ángulo de  $90^\circ$  con respecto a dichas obras, por lo que la trayectoria es muy forzada (Figura 32).

Figura 31: Vista de la entrada (A), ausencia de sello en tuberías internas (B), alcantarilla en el est. 8+920.

*Figura 32: Vista del ángulo de entrada (C), y socavación del delantal de salida (D), alcantarilla en el est. 8+920.*

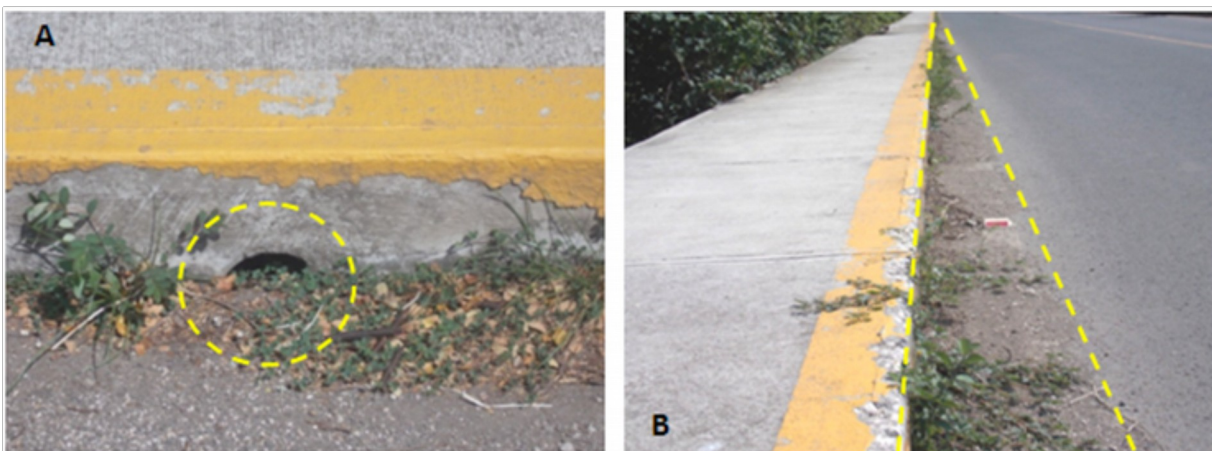
- Estacionamiento 10+640: en un tramo de aproximadamente 700 metros de longitud, en el poblado de Lepanto, se construyeron aceras a ambos lados de la vía, pero no cunetas para disponer de las aguas superficiales. A intervalos regulares de 9 metros, existen agujeros conectados a una tubería de PVC de 4 pulgadas de diámetro, cuya función es sacar el agua de la vía hacia los lados; sin embargo, y tal como fue señalado en el informe del año 2013, se encuentran obstruidos por maleza y sedimentos, lo que les resta capacidad (Figura 33).

*Figura 33: Sistema de drenaje, poblado de Lepanto, donde se muestran las salidas obstruidas (A) debido a la acumulación de sedimento y maleza (B).*

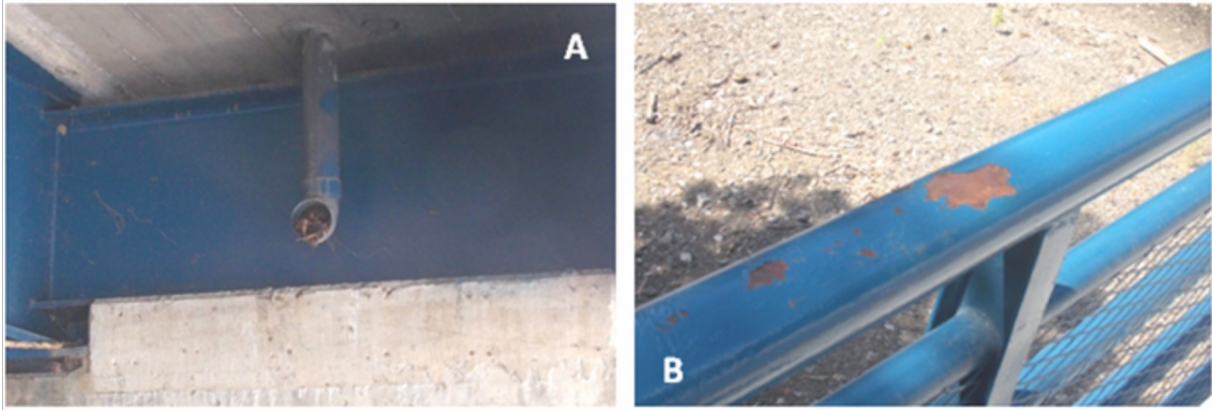
- **Estacionamiento 10+900: corresponde con el puente nuevo sobre el río Lepanto. Varios drenajes del mismo se encuentran obstruidos y las barandas evidencian desprendimientos de pintura e inicios de corrosión**

**(Figura 34). Por su parte, el cauce presenta mayor acumulación de sedimentos, lo cual de continuar a esta tasa le restará eficiencia hidráulica a la sección transversal del río en las inmediaciones del puente.**

*Figura 34: Sistema de drenaje obstruido, puente sobre el río Lepanto (A); detalle de las barandas (B).*
