Informe: LM – PI – UGERVN – 12 – 2014

Análisis del flujo vehicular en horas pico Intersección de La Galera, rutas 2, 215 y 251 Curridabat, Costa Rica

Informe Corto

**Unidad de Gestión y Evaluación
de la Red Vial Nacional
PITRA – LanammeUCR**

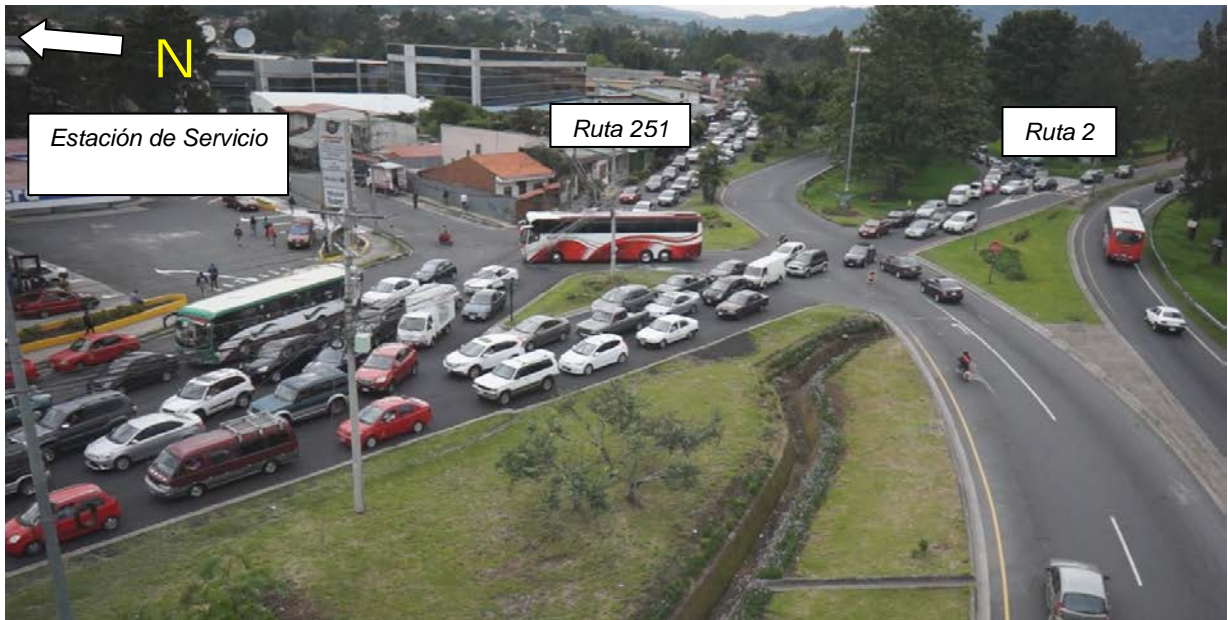
Figura 3: Rutas con congestión, hora pico de la mañana.

Obsérvese en las Figuras 3 y 4, el congestionamiento de tránsito que se genera desde la Ruta 251 y del acceso de la Carretera Florencio del Castillo. Los otros accesos (Ruta 251 hacia La Unión, y el acceso a la Ruta 2) presentan flujo vehicular continuo, dado que los conductores de las rutas congestionadas respetan las zonas comunes entre ambas rutas, a pesar de que no existe demarcación para ello.

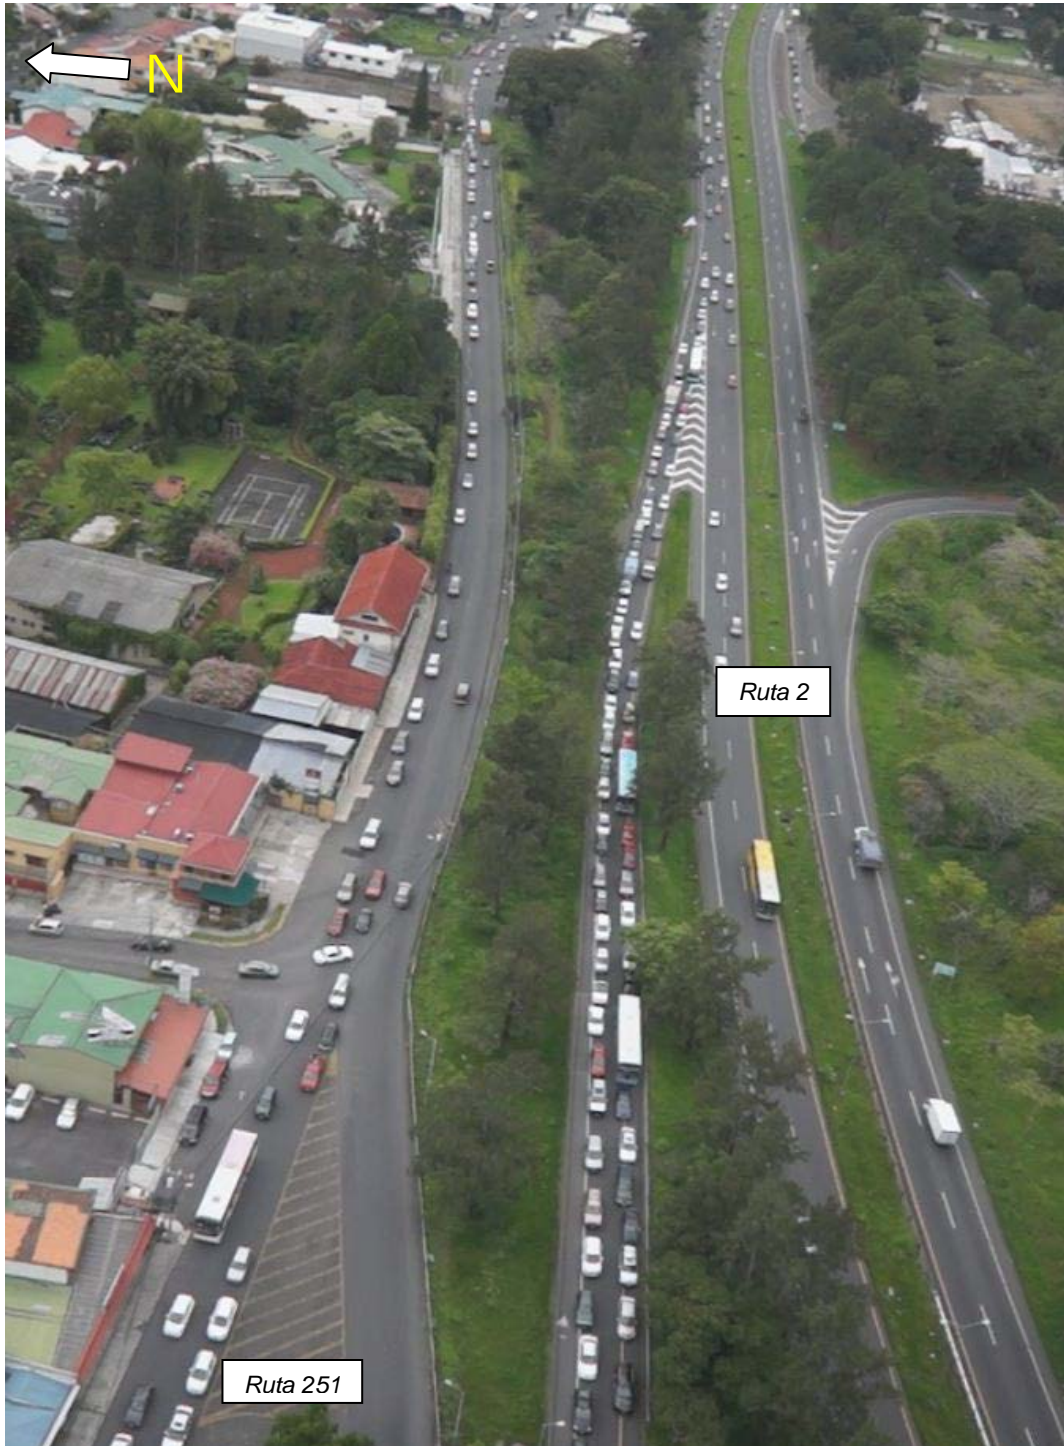
Figura 4: Ruta 251 y acceso desde la Ruta 2 hacia la intersección, hora pico de la mañana.

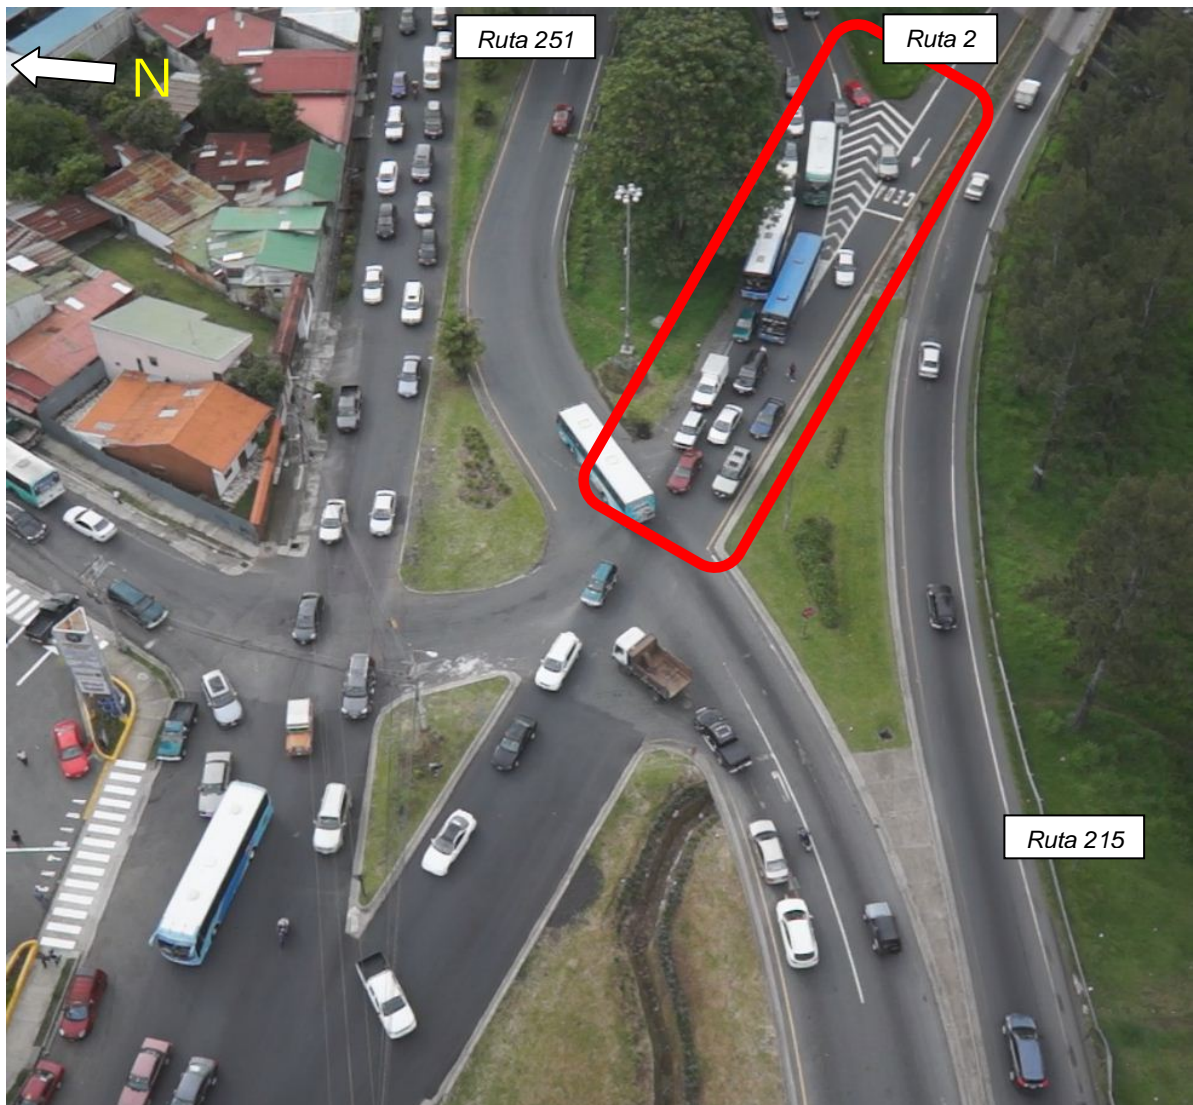
Nótese además que el acceso que viene desde la Florencio del Castillo, a pesar de ser de únicamente 1 carril, presenta un ancho que permite hasta 3 carriles “temporales”, tal y como se muestra en la Figura 5.

Figura 5: Formación de carriles temporales, acceso desde Ruta 2, hora pico de la mañana.

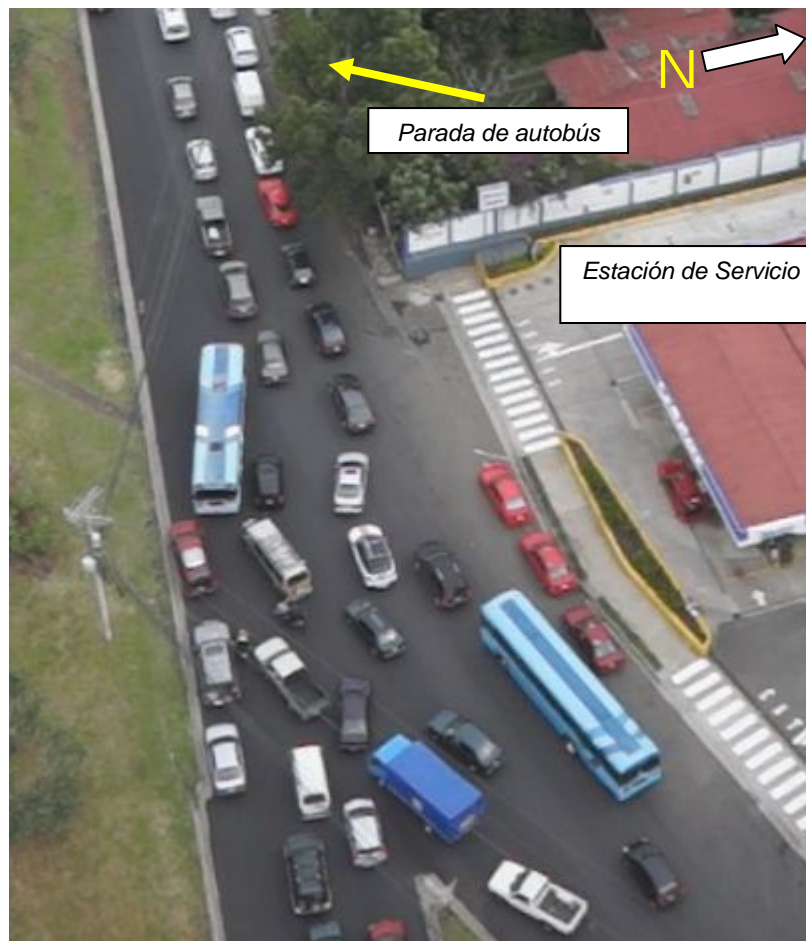
Lo anterior ocasiona que exista una zona de transición donde hasta 6 carriles que entran (3 desde la Ruta 2, 2 desde la 251 y uno del acceso contiguo a la Estación de Servicio, que aparece a la izquierda en la Figura 5), deben reducirse a 3 que es el número de carriles que tiene la ruta más allá de esta zona, tal y como se observa en la Figura 6. Esto es favorecido por la señalización horizontal casi inexistente (muy desgastada, o del todo ausente debido a obras de recarpeteo recientes); esta zona se da frente a la citada estación de servicio La Galera, y los vehículos que entran en ella se comportan de manera caótica.

Figura 6: Zona de transición frente a la estación de servicio, hora pico de la mañana.

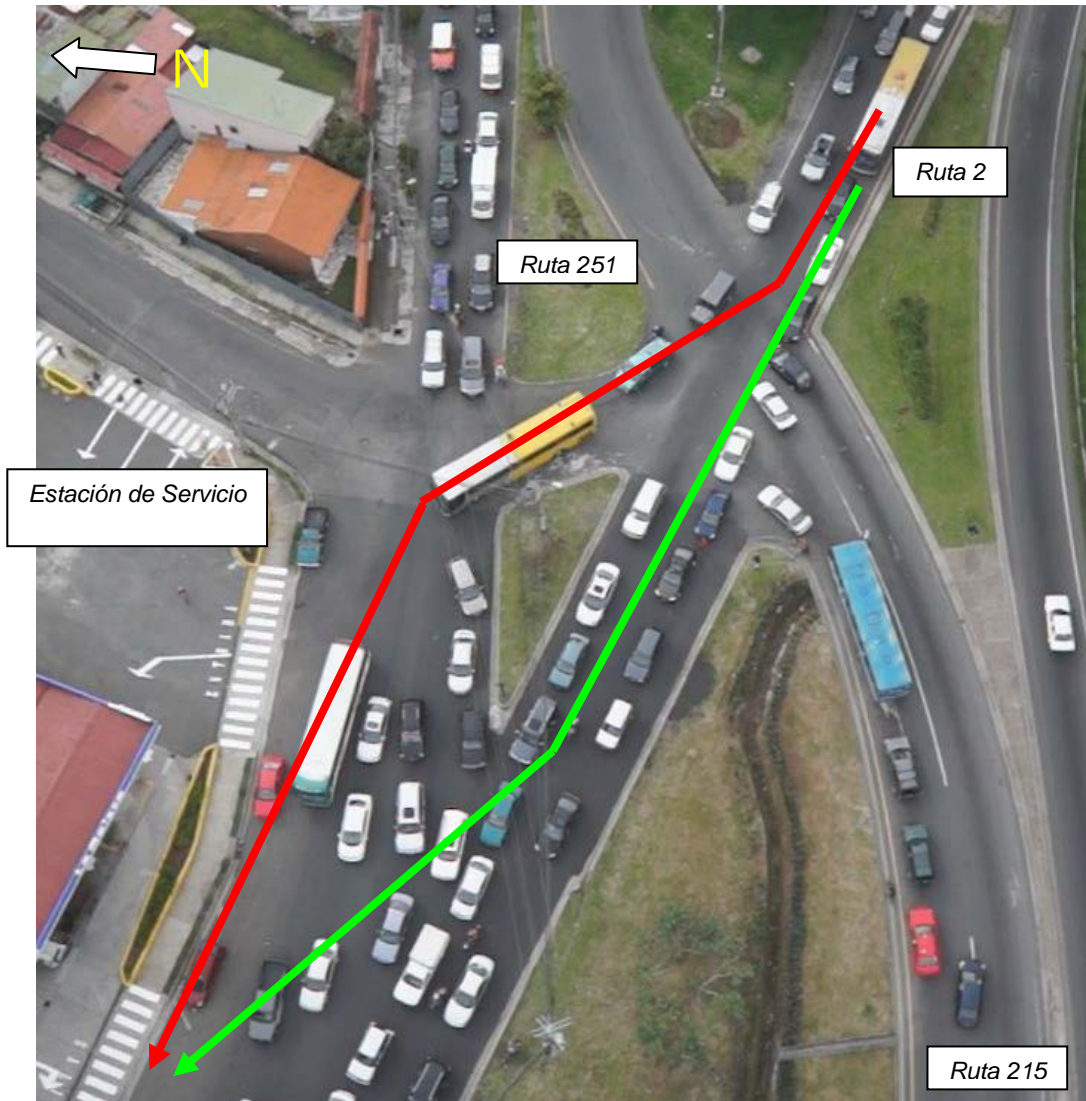
es utilizada tanto por los autobuses que vienen de La Unión (Ruta 251) como los que vienen de la Florencio del Castillo (Ruta 2) (ver su ubicación señalada en la Figura 6). Debido a que estos últimos deben atravesar varios carriles en una distancia muy corta, realizan una maniobra que se ilustra en la Figura 7: Si bien no está prohibida, esta maniobra es inapropiada y ocasiona mayor congestión para el resto de los vehículos cuando los autobuses quedan en medio de la intersección, obstaculizándola.

Figura 7: Maniobra típica de los autobuses que entran desde la Autopista Florencio del Castillo. En verde, la maniobra correcta; en rojo, la que muchos choferes de autobús realizan. No se muestra la parada del autobús, que se ubica a unos 50 metros de donde termina el paso peatonal que se observa abajo a la izquierda; sin embargo la ubicación de esta parada se señala en las Figura 6 y 8.

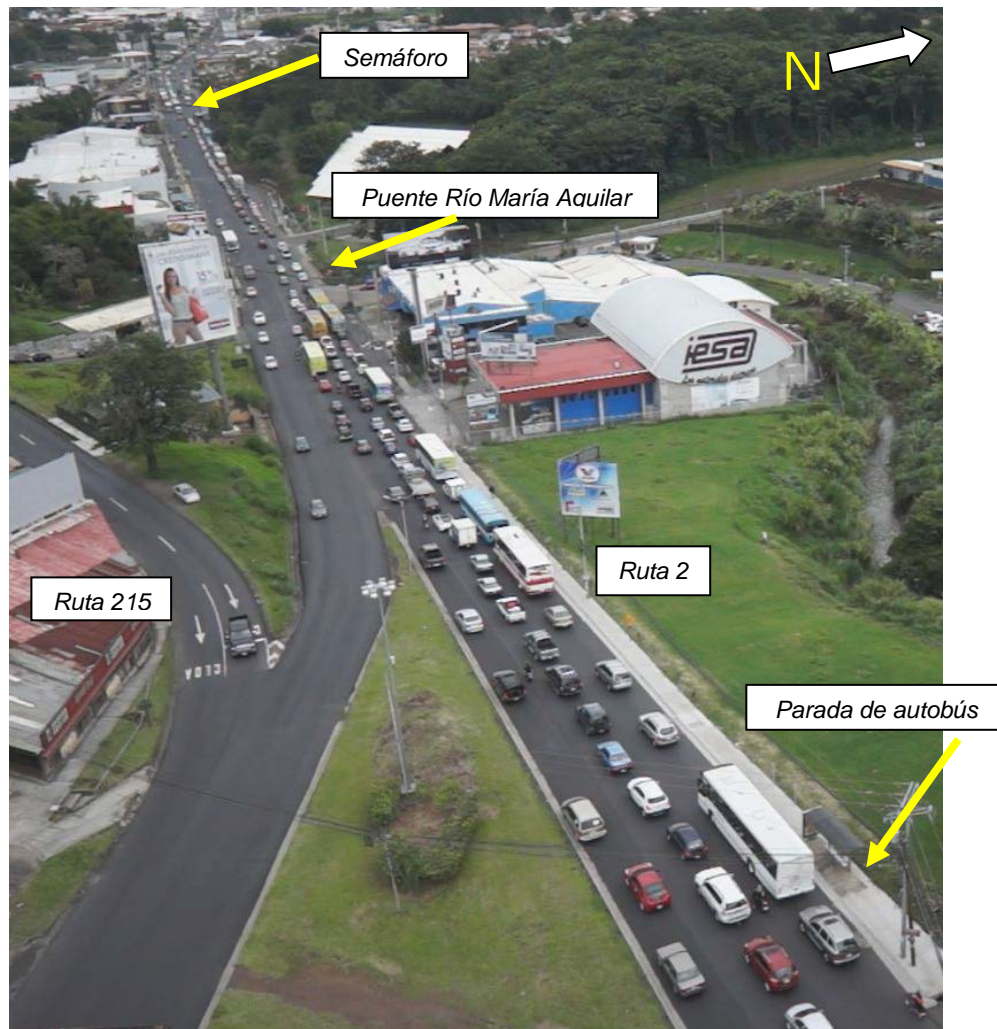
Analizando el comportamiento de los flujos vehiculares, el posible origen del congestionamiento en esta intersección puede deberse al semáforo instalado frente a la antigua agencia *Land Rover*. Al tener un ciclo de corta duración, provoca el efecto de cola que ocasiona los problemas en esta intersección (Figura 8). Lo anterior se fundamenta en la opinión de varios usuarios que pasan por este sitio, los cuales han visto una mejoría notable cuando en vez del semáforo, es un oficial de tránsito el que controla el paso de vehículos frente a la *Land Rover*, alargando el tiempo en que los usuarios pueden cruzar este sitio en el sentido este- oeste.

Figura 8: Efecto de cola debido al semáforo frente a la antigua *Land Rover*. Nótese la poca circulación de vehículos que se dirigen hacia la intersección de La Galera desde San Pedro durante la hora pica matutina, tanto de la Ruta 2 como desde la Ruta 251; así como la ausencia de señalización en la Ruta 2 debido a un recarpeteo reciente a la fecha de la toma del video.

1. Estudiar la posibilidad de variar el ciclo matutino del semáforo frente a la antigua agencia de *Land Rover*, de tal manera que se facilite el paso de los conductores en sentido este – oeste, reduciendo a su vez el congestionamiento en la intersección de La Galera. Se debe estudiar el impacto que generaría un cambio del ciclo, en los demás accesos. Durante las horas de la tarde y de la noche, el ciclo puede permanecer tal y como se encuentra actualmente.
2. Mover la parada de autobuses que se encuentra en las cercanías de la estación de servicio La Galera hacia el oeste, de tal manera que los chóferes de estos vehículos no deban realizar la maniobra en “z” que se pudo ver en el análisis. De ser posible, construir una bahía para facilitar las maniobras de carga y descarga de pasajeros.

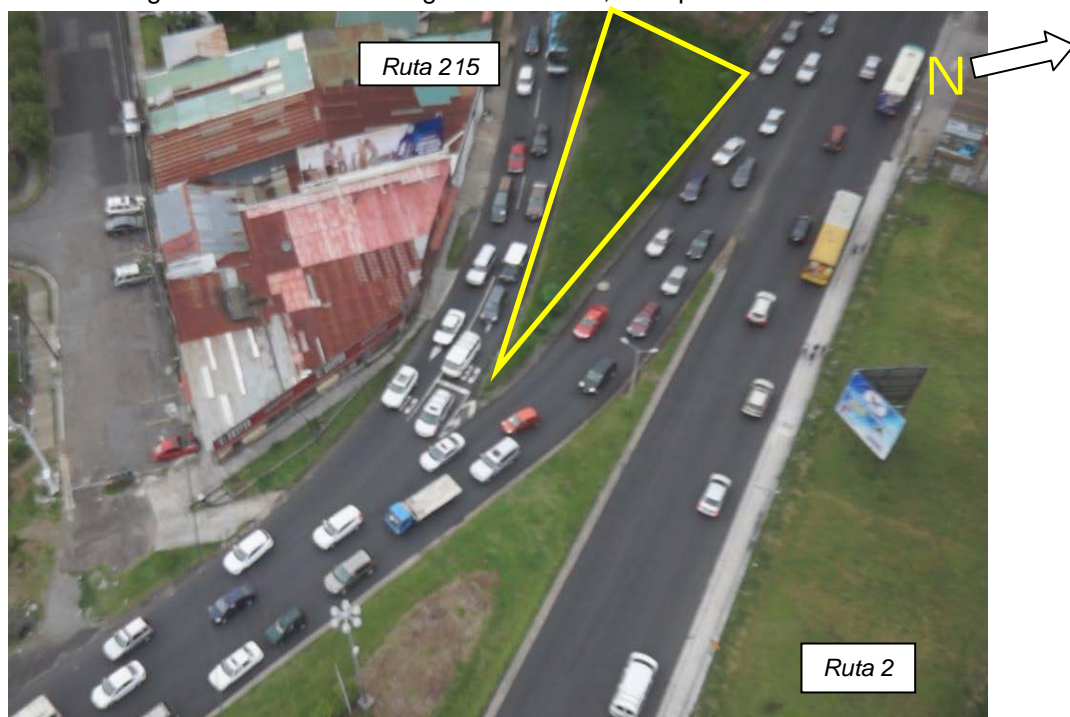
En este horario, predomina el tránsito que se dirige hacia Cartago y a La Unión de Tres Ríos. Debido a esto, las rutas que presentan congestión son las que vienen desde San Pedro (Ruta 2) y Curridabat (Ruta 215), con el agravante para esta última de la falta de visibilidad debido a la diferencia de alturas y al ángulo de incorporación, que complica enormemente la maniobra (Figuras 9, 10 y 11).

Figura 11: Incorporación de conductores de la Ruta 215 a la intersección. La zona triangular en amarillo señala la ubicación de un talud, que en su zona más alta (hacia arriba en la imagen), provoca un desnivel entre las rutas 2 y 215 de unos 5 metros de altura. Usualmente se encuentra con vegetación tipo pasto, que obstruye la visibilidad y complica el correcto flujo vehicular.

5. Mantener limpia de vegetación la isla que se encuentra hacia el este de la intersección, en el lugar donde los conductores que ingresan desde Curridabat (Ruta 215) deben incorporarse a la Ruta 2, y que se muestra en la Figura 11. De esta manera, la visibilidad se mejora un poco, y facilita la maniobra antes descrita.

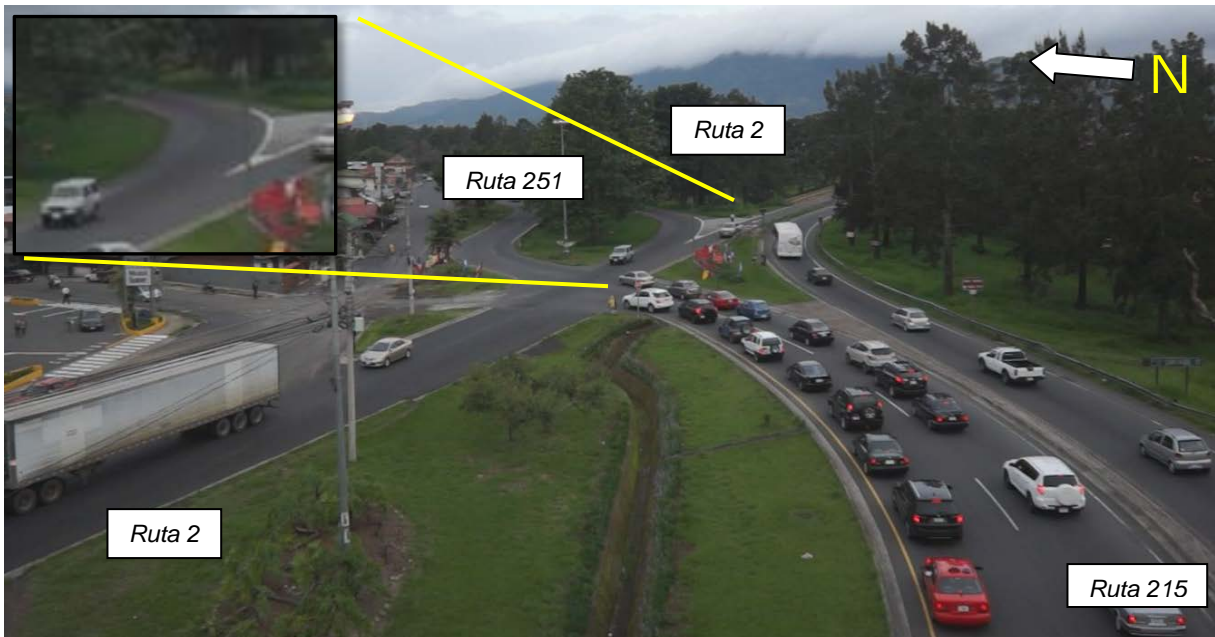
El origen de la congestión en horas de la tarde es producida por los conductores que entran a la intersección desde el acceso de la Autopista Florencio del Castillo: al venir en una condición de flujo libre y al tener vía en el sentido este – oeste, provocan que los demás conductores deban realizar los respectivos altos y cedas según su ruta de acceso, provocando la citada congestión. A esto se suma que los conductores desde la Florencio del Castillo vienen a gran velocidad, y entran a esta intersección desde una curva que disminuye la visibilidad para ellos, como para los demás usuarios que esperan la oportunidad de pasar. Todo lo anterior se observa claramente en la Figura 12.

Figura 12: Congestionamiento en la intersección, hora pico de la tarde. En el recuadro se señala la curva que deben atravesar los conductores que vienen en condición de flujo libre y a alta velocidad, desde la Ruta 2 Autopista Florencio del Castillo.

Como se observa en esta figura, todos los demás accesos se encuentran prácticamente libres. Los conductores que vienen desde San José (Ruta 2) o desde Curridabat (Ruta 215) deben realizar un alto para dar paso a los conductores desde la Florencio del Castillo. La falta de visibilidad que provoca la curva, unido a las altas velocidades a las que circulan éstos (más de 60 kph en muchos casos), hacen que la maniobra resulte difícil, y por ello la congestión en horas de la tarde, cuya cola llega hasta el semáforo ubicado frente a la antigua agencia de la *Land Rover*.

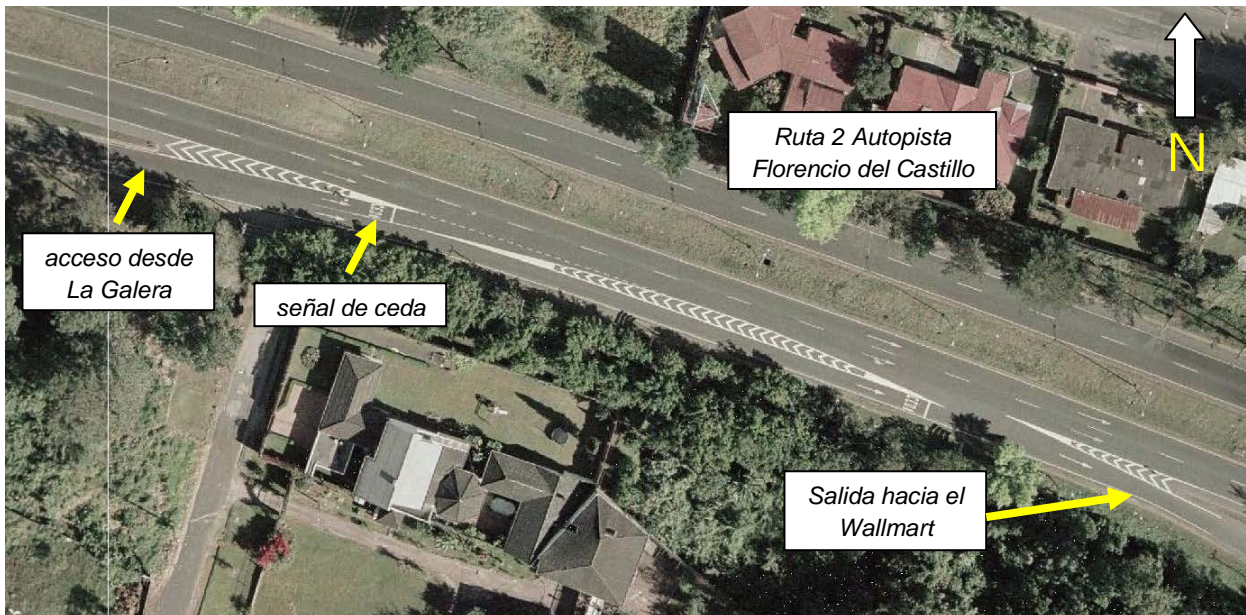
Figura 13: Intercambio en la Autopista Florencio del Castillo (imagen del SNIT, 2014).

Como se observa en la figura, los conductores que deseen ingresar a la Autopista no tienen un carril de aceleración apropiado, sólo una señal de *ceda*. Tomando en cuenta que los vehículos viajan por dicha Autopista a una velocidad entre 70 a 90 kph, la maniobra en horas pico se complica enormemente, comprometiendo los niveles de seguridad vial. A esto, hay que añadir la complicación de conductores saliendo desde la Autopista hacia la rampa de la marginal, los cuales tienen la vía (ver Figura 14, el área señalada como “*zona de conflicto*”). Al estar esta rampa ubicada a unos 100 metros después del *ceda*, este cruce de vehículos aumenta la probabilidad de accidentes.

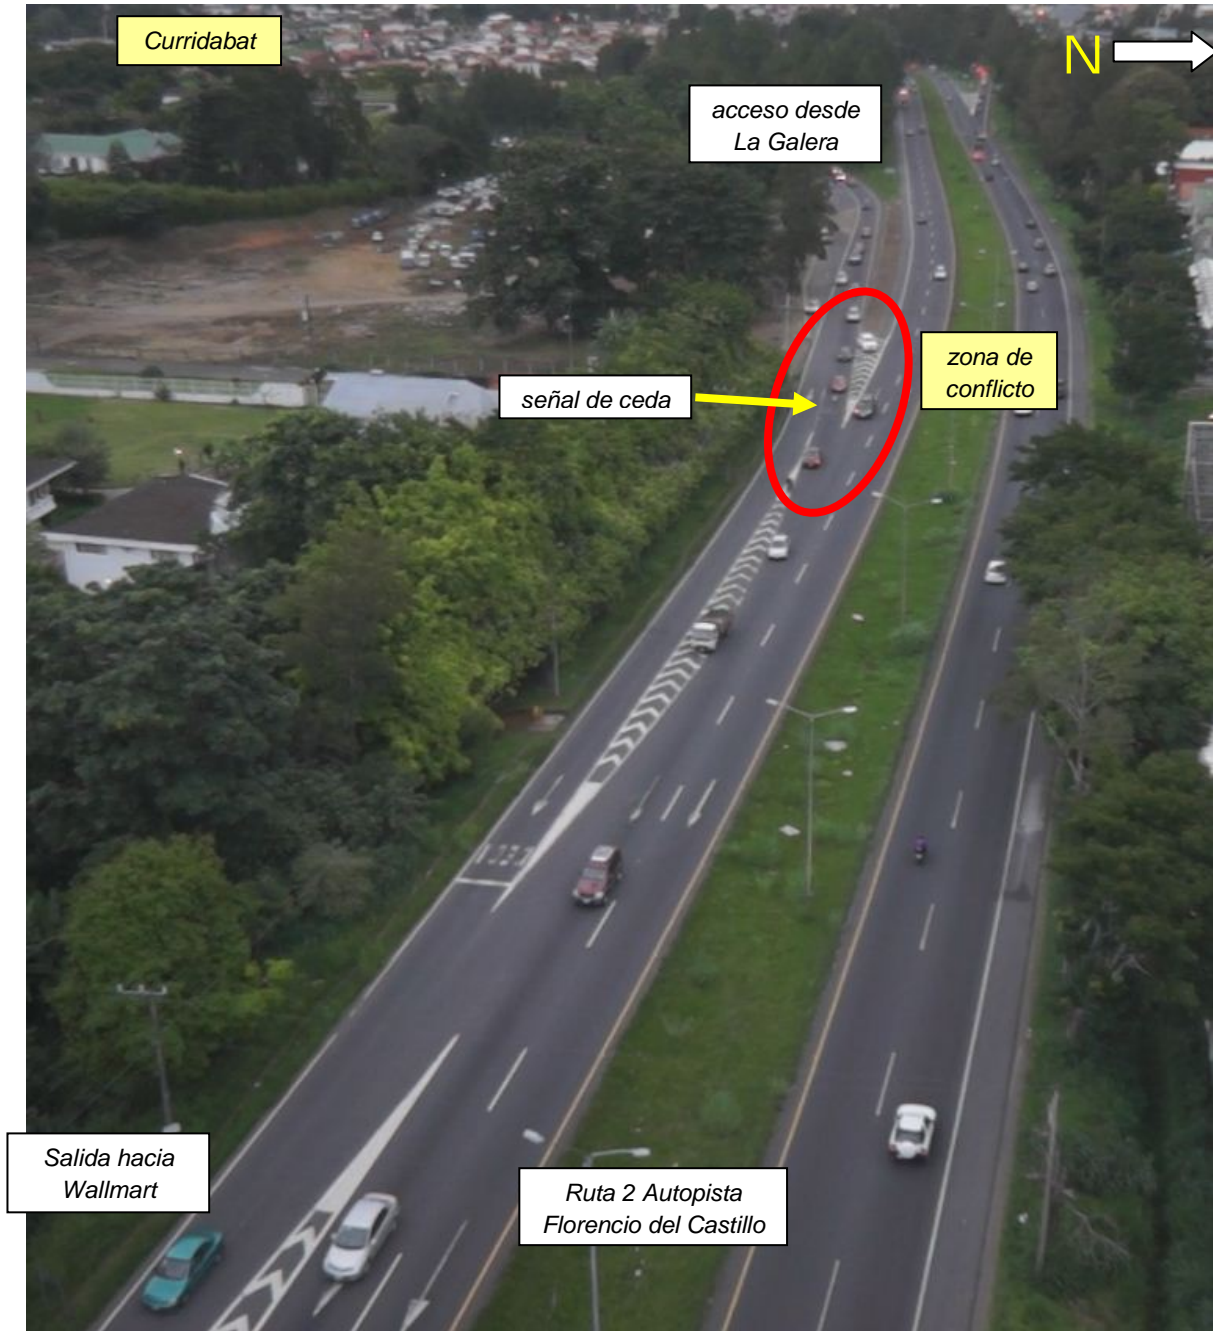
Figura 14: Comportamiento de conductores, intercambio en la Autopista Florencio del Castillo, hora pico de la tarde.

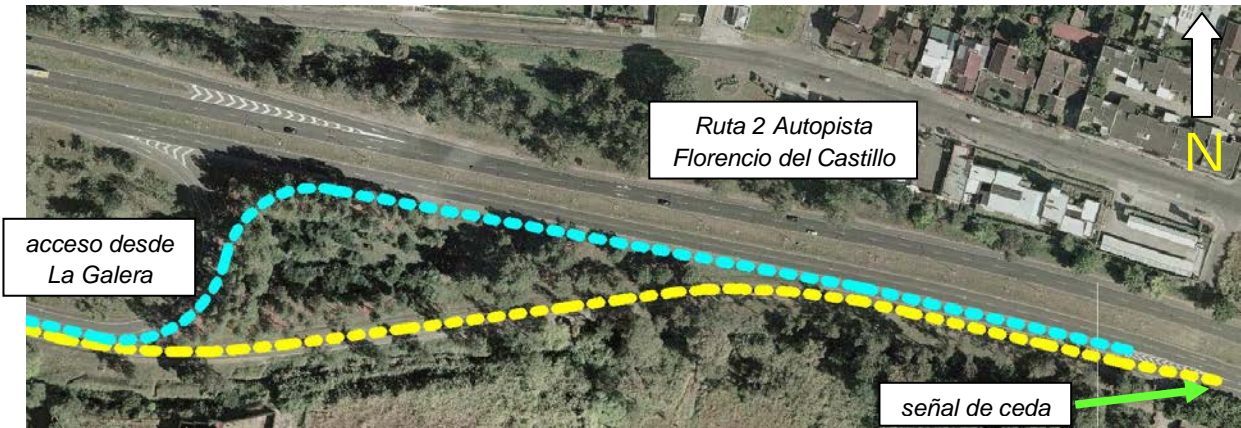
Figura 15: Posible solución, intercambio en la Autopista Florencio del Castillo. En amarillo se indica la ruta actual que deben seguir los vehículos desde la intersección de La Galera para incorporarse a la Autopista; en celeste, un posible cambio de ruta para la creación de un carril de aceleración formal.

Una posible solución para el problema descrito anteriormente, es proveer de un carril de aceleración apropiado para aquellos usuarios que vienen desde la intersección de La Galera, hacia la Autopista Florencio del Castillo. Esto se podría lograr, moviendo hacia el oeste el punto donde los conductores se pueden incorporar a dicha Autopista. De manera preliminar, esta solución podría proveer de un carril de aceleración de aproximadamente 400 metros, lo

Para poder implementarse esta posible solución, deben realizarse estudios que justifiquen los costos y valoren los beneficios. Sin embargo, el nivel de seguridad se beneficiaría enormemente con respecto a la situación actual que viven miles de usuarios de manera diaria.

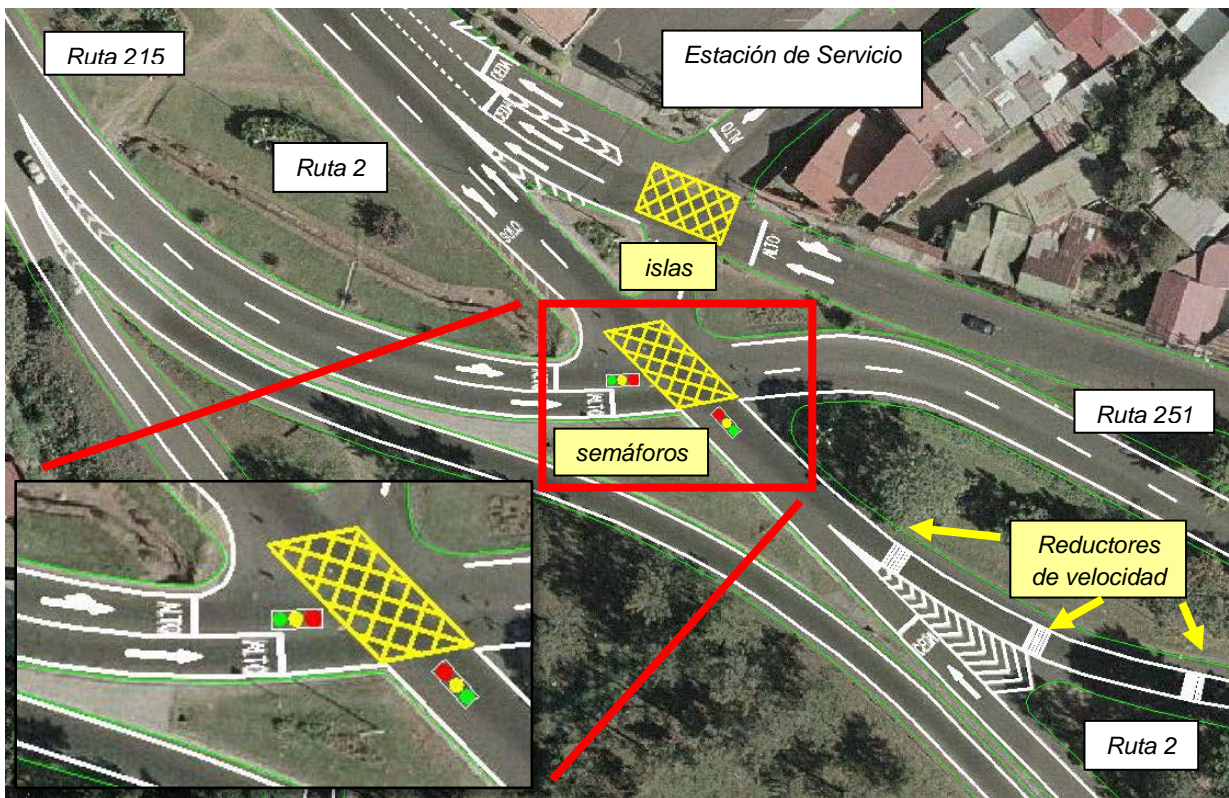
Figura 16: Recomendaciones propuestas. En el recuadro, detalle de la posible ubicación de los semáforos.

3. Demarcar, tanto con señalización horizontal como vertical que cumpla con los estándares de la SIECA, esta intersección. Incorporar 2 zonas amarillas para evitar que en caso de congestión, los vehículos bloqueen las intersecciones, como se ilustra en la Figura 16.

4. Estudiar la posibilidad de instalar un semáforo cuya ubicación se muestra en la Figura 16. El mismo tendría la función de regular el tránsito entrando desde la Autopista Florencio del Castillo (Ruta 2) a la intersección; así como el que entra desde las rutas 2 y 215 (San José y Curridabat respectivamente) y que se dirige hacia la Unión de Tres Ríos. El objetivo de este semáforo sería el de dar prioridad en la mañana a los conductores que se dirigen hacia San José, mientras que en la tarde le daría dicha prioridad a aquellos que van hacia La Unión; fuera de horas pico podrían estar en modo intermitente. Como fue mencionado, en horas de la tarde los conductores que ingresan a la intersección desde la Autopista Florencio del Castillo vienen en flujo vehicular libre, y antes de ingresar se encuentran con una curva que les reduce la visibilidad, por lo que sería necesario instalar reductores de velocidad a intervalos regulares antes de llegar al sitio del semáforo.
