**INFORME DE AUDITORÍA TÉCNICA**  
**EXTERNA**

**BACHEO EN LOS PROYECTOS DE  
CONSERVACIÓN VIAL DEL CONAVI**

Diciembre / 2003 – Enero / 2004

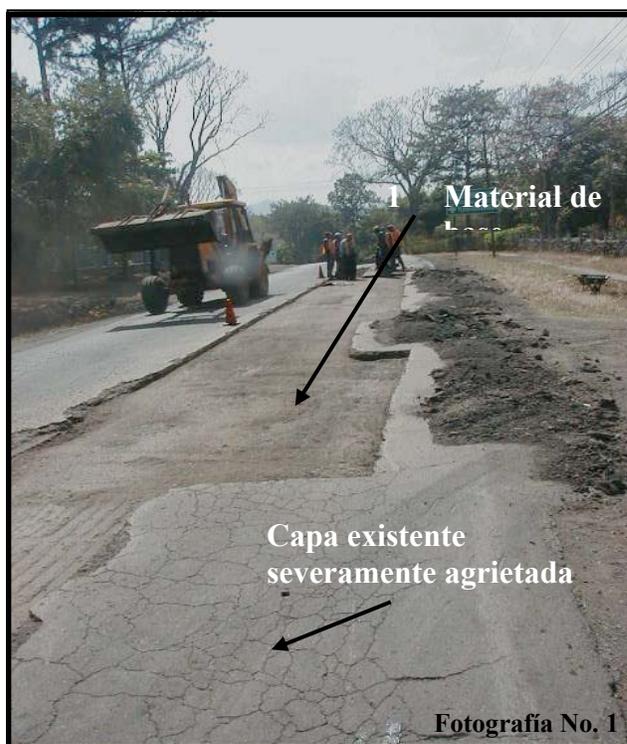
Magnitud de los trabajos de bacheo realizados en la ruta 3, tramo Manolos – La Garita.

En los trabajos de bacheo observados en esta ruta se registran profundidades de corte y extracción de material de 12 cm en promedio, de los cuales unos 8 cm correspondían al material de la base y el espesor restante a la capa asfáltica existente. La fotografía No.1 muestra una de las zonas de bacheo características intervenidas en aquel momento.

En este frente de trabajo, el espesor total del material removido, entiéndase material de base y de capa asfáltica, fue sustituido en su totalidad por mezcla asfáltica en caliente, lo cual convierte a este tipo de bacheo en una alternativa de alto costo. La extensión de los baches es tal que se requieren considerables cantidades de mezcla para rellenarlos (ver fotografía No.1). Como se mencionó en el apartado 7 del presente informe, los ingenieros de proyecto e inspectores cuentan con la posibilidad de sustituir el material de base dañado por uno nuevo y a un menor precio por metro cúbico que el de la mezcla asfáltica utilizada, lo cual podría resultar en una economía considerable para el proyecto.

Con base en la metodología de bacheo utilizada en este proyecto y los montos asociados a este trabajo, la Auditoría Técnica considera que estos pagos podrían haber sido disminuidos considerablemente si la ingeniería de proyecto hubiera realizado un estudio técnico-económico de acuerdo a las condiciones características del tramo intervenido. Se pudo obtener así una mejor relación costo / beneficio al introducir la posibilidad de la sustitución total o parcial de la base por material granular de menor costo por metro cúbico.

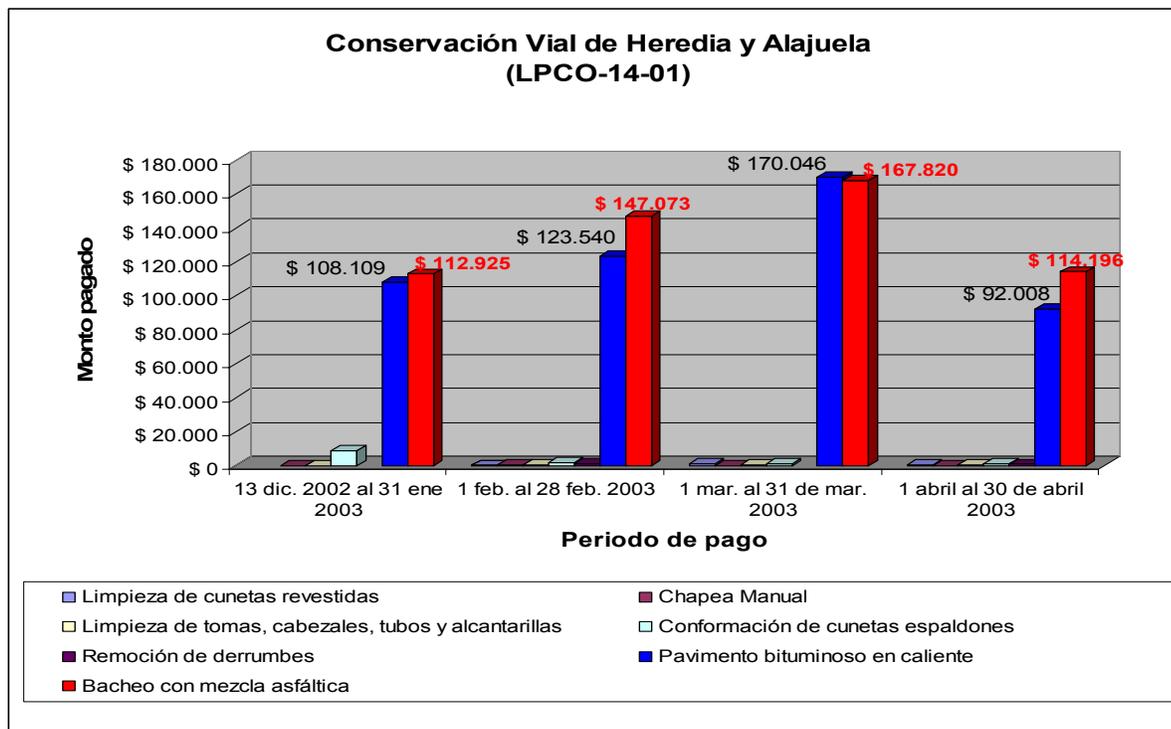
**Gráfico No.1:** Montos pagados en bacheo de enero a abril de 2003

El gráfico No.1, que se presenta en la página siguiente, muestra cómo esta actividad de bacheo representa el ítem de obra de mayor inversión en el proyecto durante este periodo.

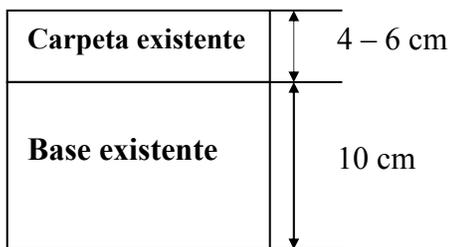
**Condición existente**

Los datos utilizados en este cálculo son consecuentes con los informes de espesores que son suministrados por el inspector de campo, el señor Ricardo Jiménez, estos datos corresponden a un espesor promedio de 10 cm. En esta ruta el espesor promedio de los baches oscilaba en los 12 cm.

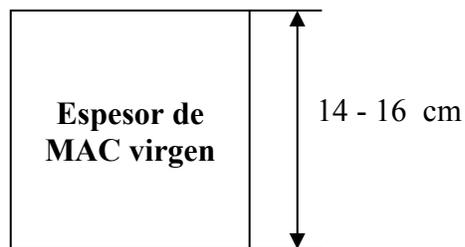
**Reparación realizada**

- Volumen de la base en el bache con 10 cm de espesor que fue sustituida con mezcla asfáltica: 3.3 m<sup>3</sup>
- El bache fue rellenado en su totalidad con mezcla asfáltica compactada, esto implica, de acuerdo con los precios del contratista, un valor para el bache de \$371,5, aproximadamente ¢ 143.520,40 ( al tipo de cambio del 13/03/03).
- Si la base existente en el bache, que fue removida, se hubiera sustituido por un nuevo material de base granular en lugar de mezcla asfáltica se obtendría un precio para el bache de \$83, aproximadamente ¢32.036,40, lo que significa un ahorro de un 77% del valor del bache.

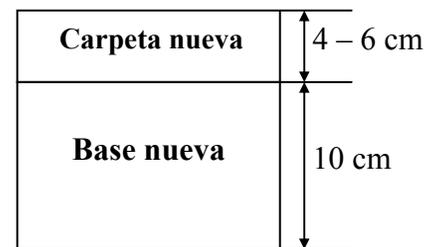
**Reparación económicamente viable**

Este simple análisis comparativo de costos muestra cómo se pueden optimizar los recursos, sin afectar el rendimiento y la calidad en los proyectos. Conviene reiterar que además de que los trabajos que se realizan no cuentan con los estudios técnicos necesarios, que permitan definir la intervención correcta, las reparaciones que se hacen siguen procedimientos costosos que deben corregirse.

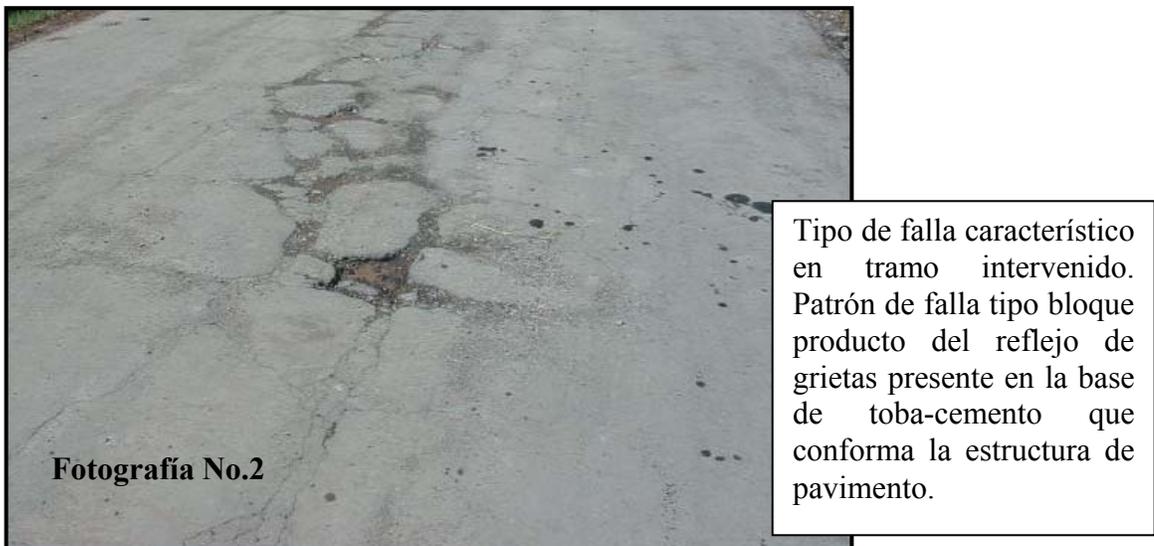
Sobre la Ruta 228, en el tramo comprendido entre Sabana y Quebradilla de Cartago, se realizan trabajos extensos de bacheo. Estas labores de bacheo se ejecutan a lo largo de una ruta que presenta severo deterioro, tal y como lo muestra la fotografía No.2.

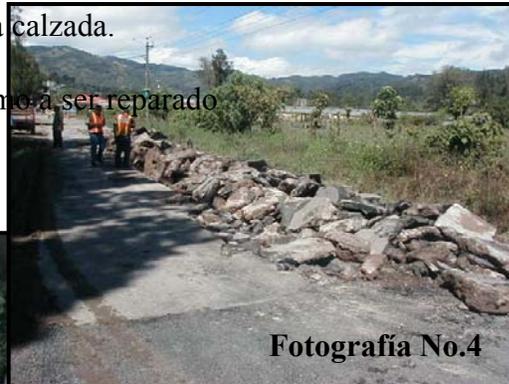
**Fotografía No.4**

**Abajo :** Limpieza general y preparación del tramo a ser reparado

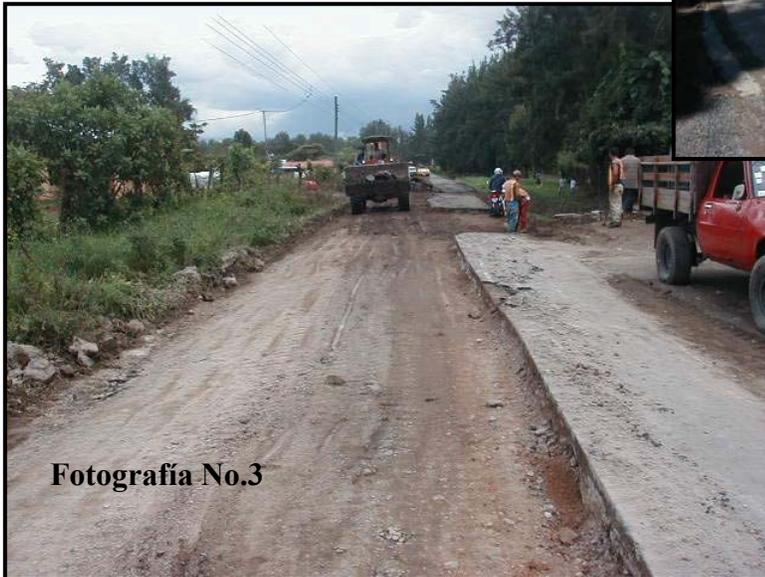
**Fotografía No.3**

**A la derecha:** Parte del material removido de la calzada.

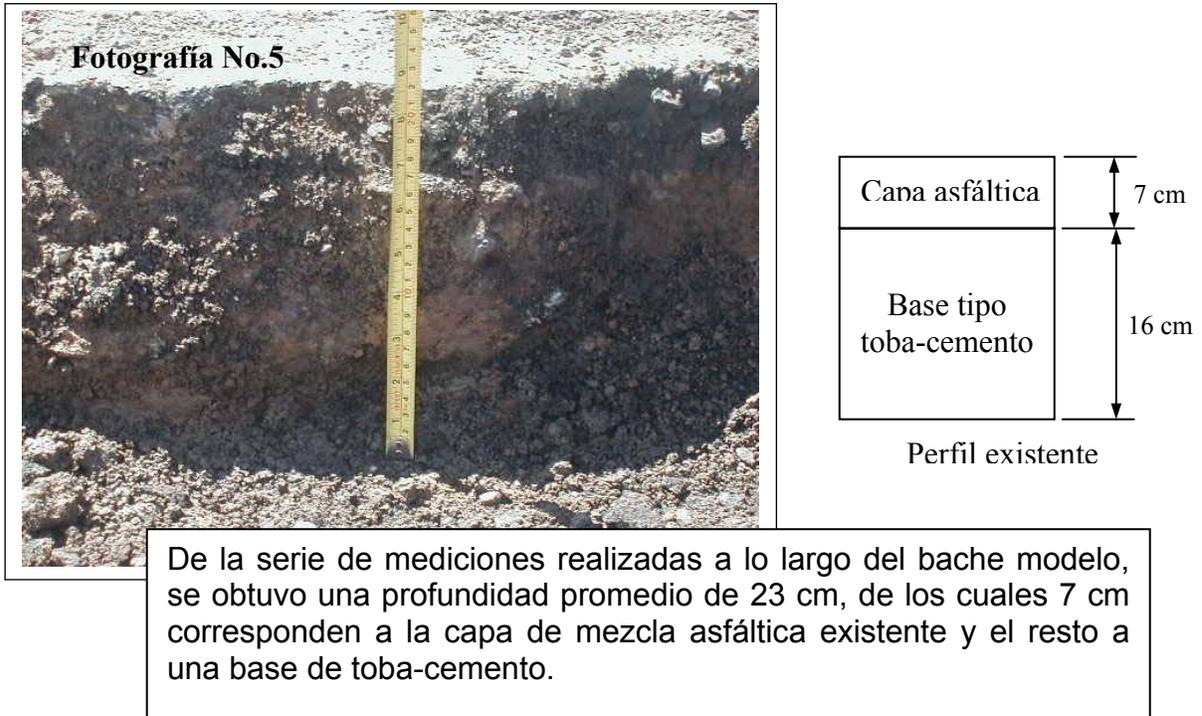
La fotografía No. 5, muestra el perfil característico de la estructura de pavimento encontrada en el tramo analizado.

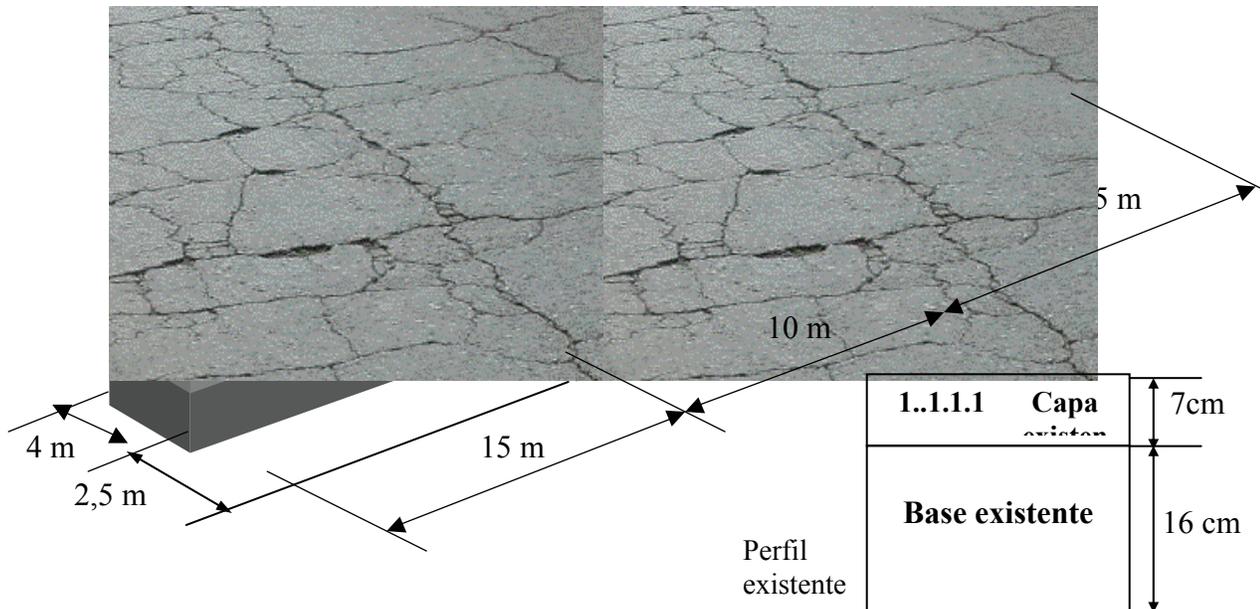
**Figura No.2: Diagrama del bache y perfil existente.**

- El bache mostrado en la figura No.2 tiene un volumen de  $39 \text{ m}^3$ , lo que equivale aproximadamente a 4 vagonetas de mezcla asfáltica (80 toneladas).
- En este frente de trabajo se sustituye el material de base existente por un nuevo material de base granular, para finalmente colocar un espesor de mezcla asfáltica similar al existente, esto logra minimizar el costo económico para esta actividad.
- Si el bache hubiera sido relleno completamente con mezcla asfáltica tendría un costo para el proyecto de \$4.560 (  $\phi$ 1.890.895,20 al tipo de cambio del 18 de noviembre de 2003). Pero al sustituirse la base existente por nuevo material granular se obtiene un precio de \$2.067,73 (  $\phi$  857.426,40 ) al tipo de cambio del 18 de noviembre de 2003), lo cual constituye un ahorro de un 55 % solo para este bache.

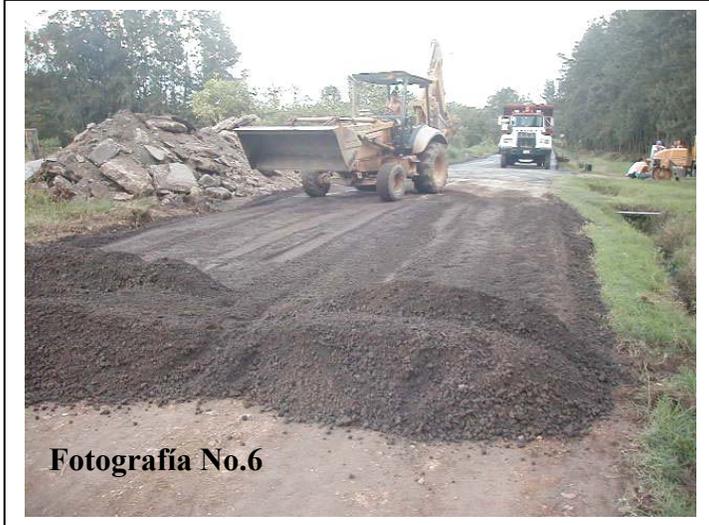
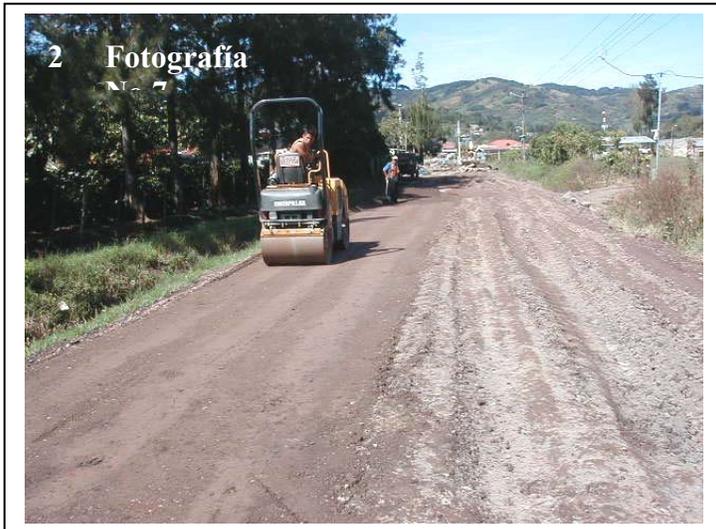
Trabajos de tendido y conformación de base granular sobre la ruta 228, en Quebradilla de Cartago, El material proviene del quebrador propiedad de la empresa Meco, ubicado en Santa Ana

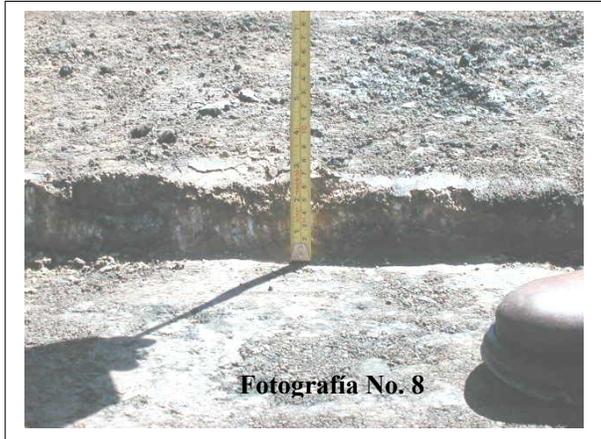
El espesor final de la capa de asfalto que será colocado es de 7.0 cm.

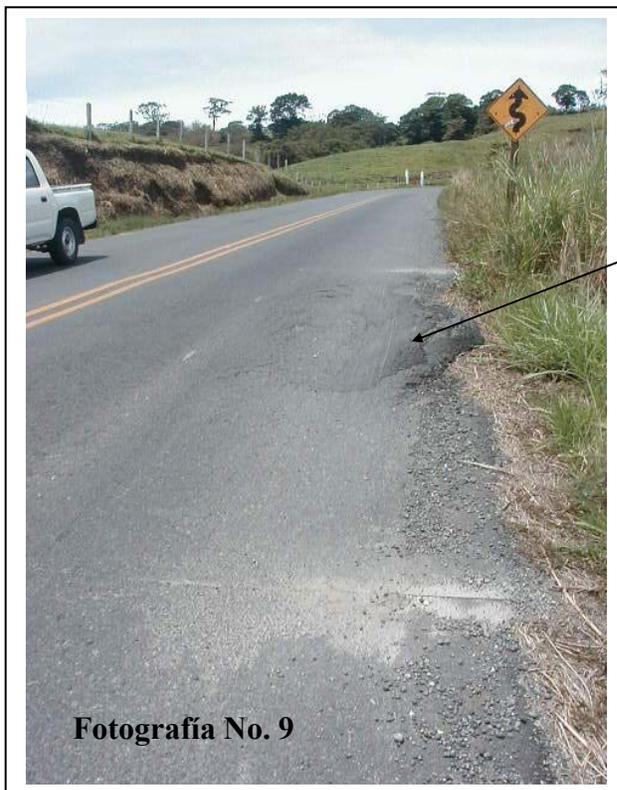
Tipo de falla presente en algunos puntos aislados de la ruta 10. Hundimiento y desplazamiento de la mezcla asfáltica.

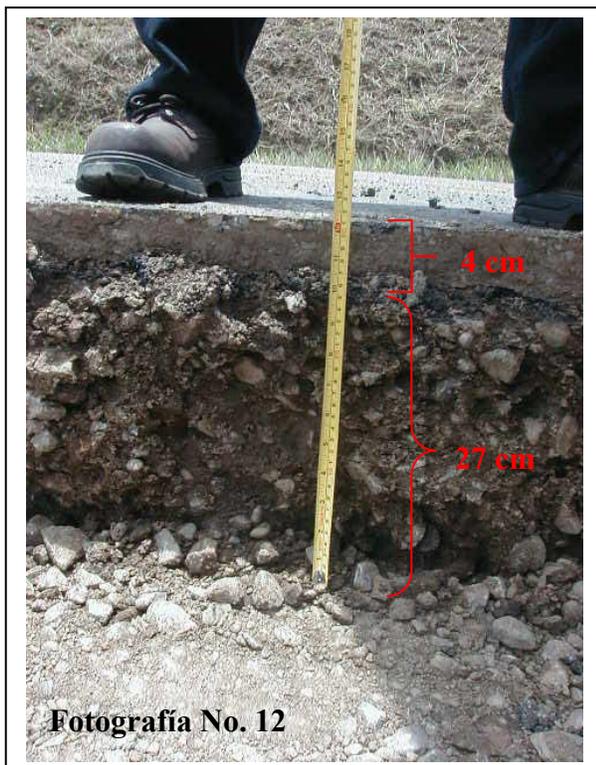
Perfil de la estructura de pavimento en la ruta 10. El espesor total de la gaveta para la reparación de la calzada es de 31 cm, de los cuales 4 cm corresponden a la capa de mezcla asfáltica y el resto a una base granular, tal y como se muestra en la fotografía adjunta.

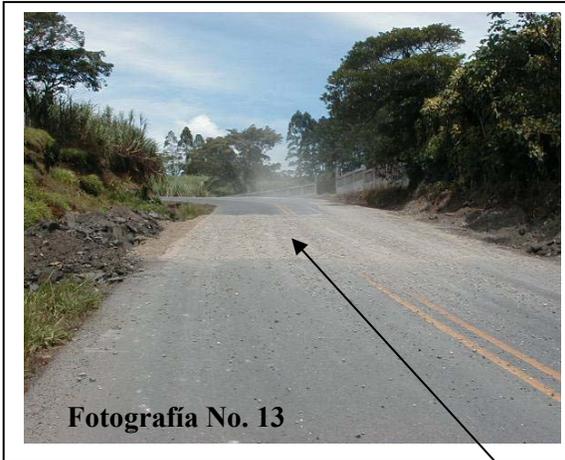
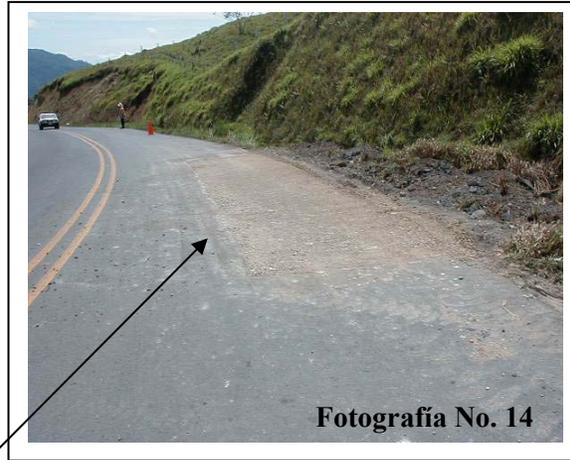
Áreas reparadas donde se sustituyó el material existente con un nuevo material de base. Nótese como las reparaciones varían desde áreas relativamente pequeñas hasta áreas que abarcan todo el ancho de la calzada.

Como se observó en las fotografías anteriores en este frente de trabajo se realizó una sustitución completa de la base existente por un nuevo material granular, por lo que la inversión de la reparación es sustancialmente más económica.

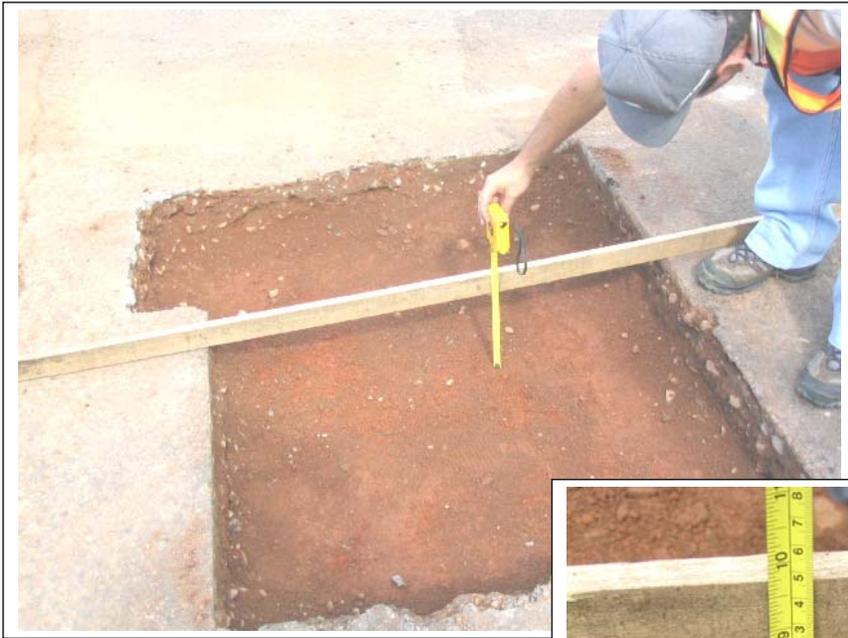
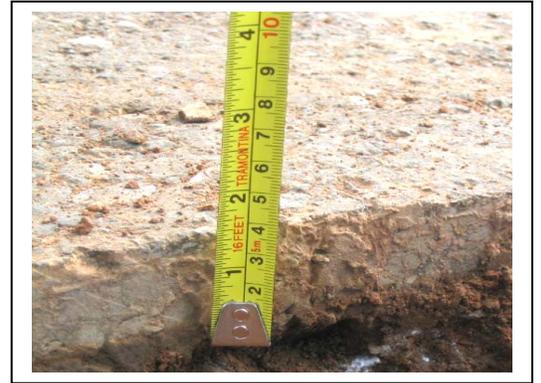
Fotografía No. 15

Comprobación de la profundidad media del bache abierto. Se registra una profundidad de 20.0 cm, en una ruta con espesor de 4.0 cm. de la capa asfáltica existente.

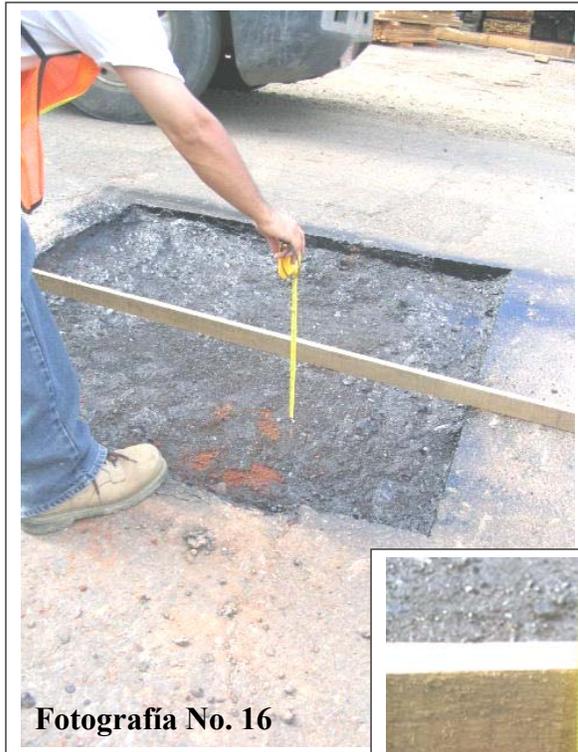
**Fotografía No. 16**

Medición de espesor de bache listo para la colocación de la mezcla asfáltica. Profundidad media del bache de 18.0 cm, con una capa asfáltica existente de 4.0 cm de espesor.

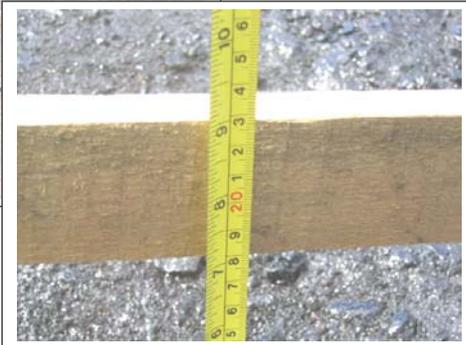
Todo el material removido, tanto capa asfáltica como base granular, son sustituidos por completo con mezcla asfáltica en caliente. La mayoría de los baches medidos por la auditoría superan los 18 cm de espesor. Si partimos del hecho de que el espesor de la capa asfáltica es de 4.0 cm, un 78 % de la extracción, que corresponde a base granular, es sustituida por mezcla asfáltica en caliente.
