# INFORME DE VISITA TÉCNICA

LABORATORIO CACISA  
PLANTA SANTA FE, CONTIGUO AL PUENTE RIO TORO  
AMARILLO EN RUTA 32

9 DE ENERO DE 2003

**INFORME DE VISITA TÉCNICA**  
**LABORATORIO CACISA**  
**PLANTA SANTA FE TORO AMARILLO**

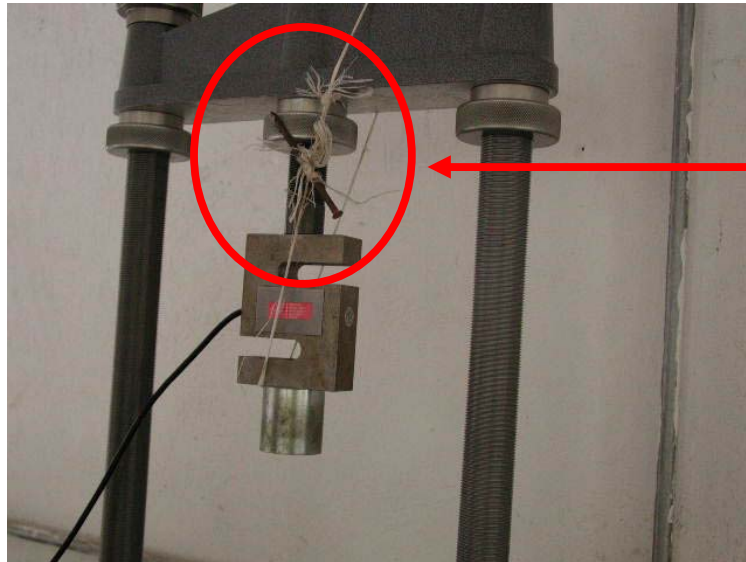
**No conformidad 6:** Durante la inspección del estabilómetro Marshall, se observó que ha sido alterada su configuración básica al incorporar elementos que no pertenecen al diseño del equipo, por lo que no se asegura la obtención de resultados técnicamente válidos con este equipo. Ver detalle en Anexos, Fotografía 1.

**Observación 5:** Durante la inspección de los diversos equipos de medición y ensayo con que cuenta el laboratorio se determinó que las instalaciones y las condiciones en que permanecen no permiten asegurar que sean ubicados, operados y manipulados de forma tal que se asegure la obtención de resultados técnicamente válidos. Ver detalle de aspectos señalados en Anexos, Fotografías 1,3, 9 y 11.

Objeto que  
no  
pertenece  
al equipo

**Fotografía 1 Estabilómetro Marshall**

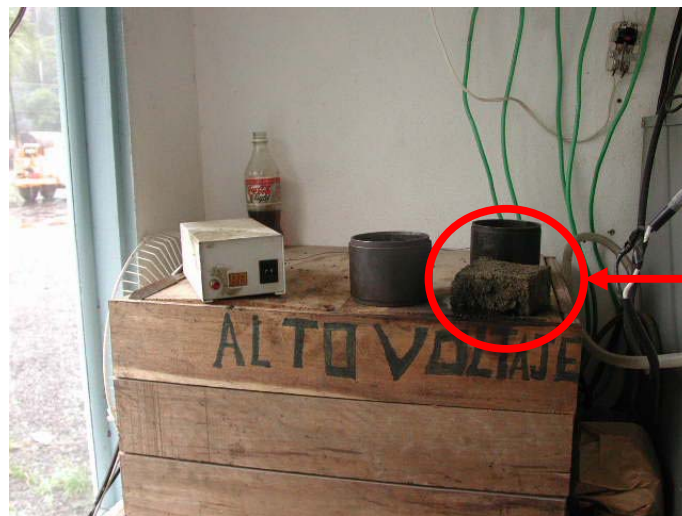
**Observación 6:** No es posible asegurar que se realicen actividades para el mantenimiento de las condiciones de limpieza y orden requeridas para la ejecución de ensayos y la aplicación de las buenas prácticas de laboratorio. Esta situación no permite asegurar el mantenimiento de la integridad de las muestras de ensayo, muestras testigos y de los equipos. Ver detalle de aspectos señalados en Anexos, Fotografías 2, 3 y 12.

Esponja  
mojada  
con  
aceite

**Fotografía 2: Estado en que se mantiene instalaciones del Laboratorio, obsérvese el riesgo de la exposición al alto voltaje**

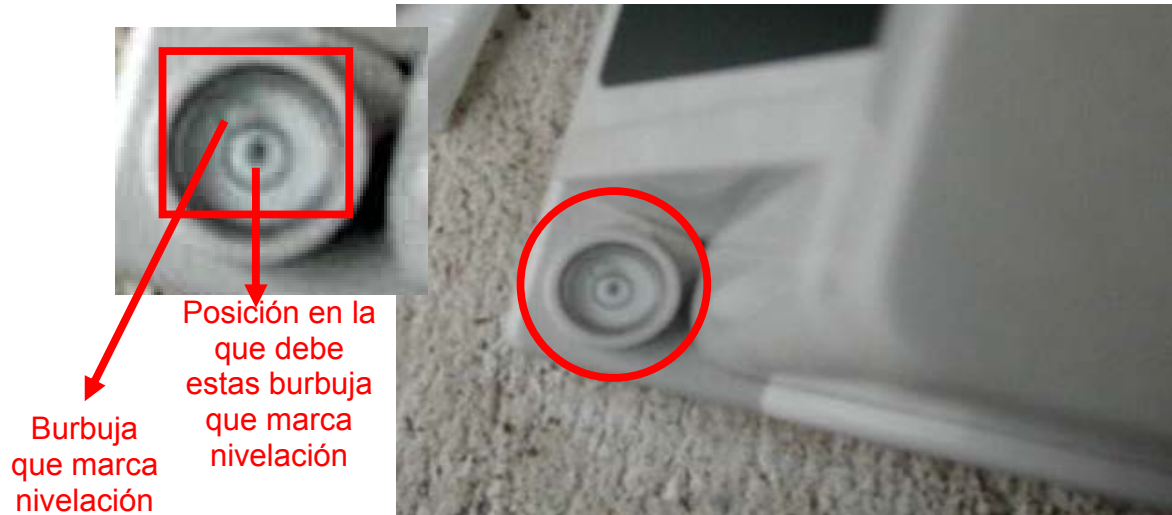
**No conformidad 7:** La ubicación de la única balanza con que cuenta el laboratorio, según lo indicado por el técnico de laboratorio, (Balanza marca Excell, modelo Dolphin, número de serie FO2200735), situada a la par del horno y la ventana con celosías, no es apta para las buenas prácticas de medición. Por otro lado, no es posible asegurar la validez técnica de las mediciones que se realizan en esta balanza, cuando se utiliza en condiciones de limpieza no apropiadas y sin la nivelación requerida para su adecuado funcionamiento, tal y como fue observado durante esta visita. Para detalle ver Anexos, Fotografía 3 y 16. Por otro lado, de acuerdo al reporte de servicio de la empresa *Azocar* N° 3135, se declara con una falla reportada en la medición de 7 kg, con fecha 6/11/02, pero no se evidencia que se haya tomado ninguna medida para evitar su uso.

**Fotografía 3: Detalle de medida de nivel de la balanza, donde se ve dentro del círculo que no se encuentra nivelada**

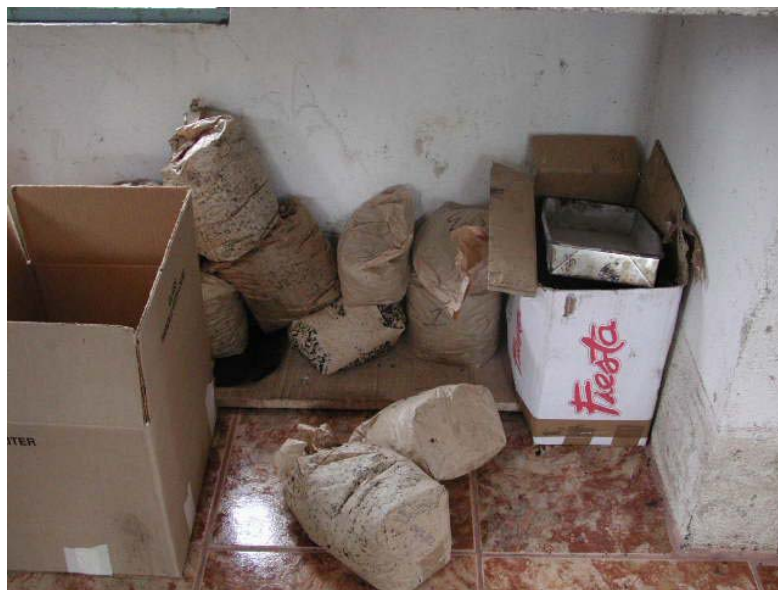
**No conformidad 8:** Las condiciones en las que se almacenan las muestras de ensayo y las muestras testigo, no garantizan su conservación o que puedan ser identificadas posteriormente, ya que permanecen en bolsas de papel sin identificación o en cajas que se encuentran sucias, con manchas de aceite, en contacto con telas humedecidas de aceite, a nivel de piso, sin protección alguna y sin ninguna ubicación señalada o permanente. Para más detalle, ver en Anexos, Fotografías 4, 5, 6 y 7.

**Fotografía 4: Almacenamiento de muestras poco cuidadoso**

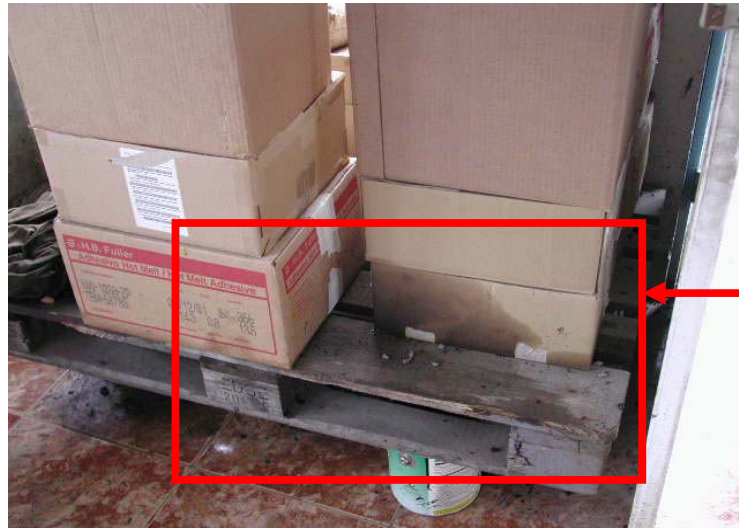
Superficie húmeda y con aceite, cajas con aceite

**Fotografía 5: Almacenamiento de muestras poco cuidadoso**

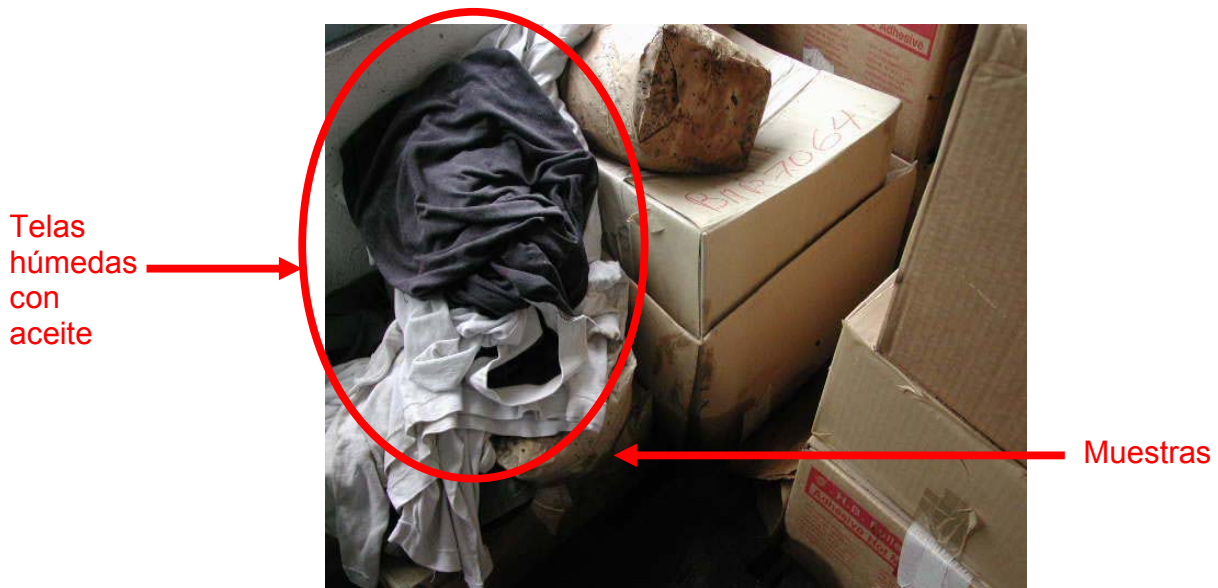
Telas húmedas con aceite

**Fotografía 6: Almacenamiento de muestras**

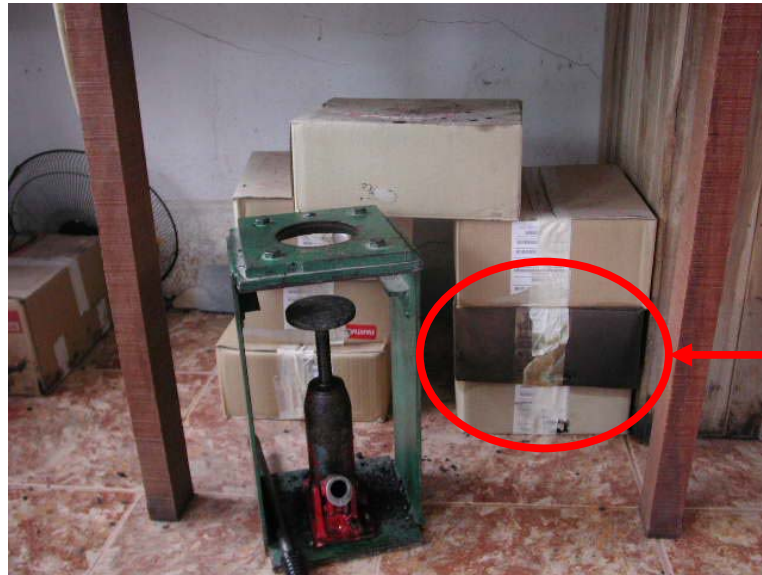
Caja  
contaminada  
de aceite  
conteniendo  
muestras

**Fotografía 7: Almacenamiento de muestras a nivel de piso sin protección**

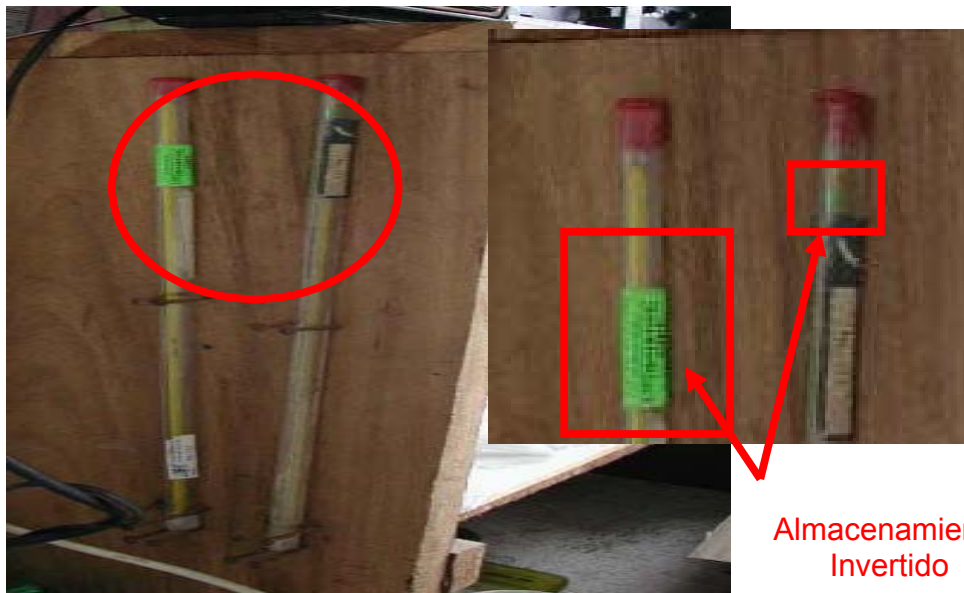
**Observación 4:** Uno de los dos termómetros de columna de mercurio de inmersión parcial, no presentaba evidencia de haber sido calibrado. Las condiciones en las que se almacenan estos termómetros no garantiza el uso indistinto entre el termómetro que si está calibrado y el que no, habilitando el uso del termómetro sin calibración, lo cual no asegura la obtención de resultados técnicamente válidos. Ver detalle en Anexos, Fotografía 8.

Almacenamiento  
Invertido

**Fotografía 8: Detalle de almacenamiento invertido del termómetro calibrado y del que no está calibrado**

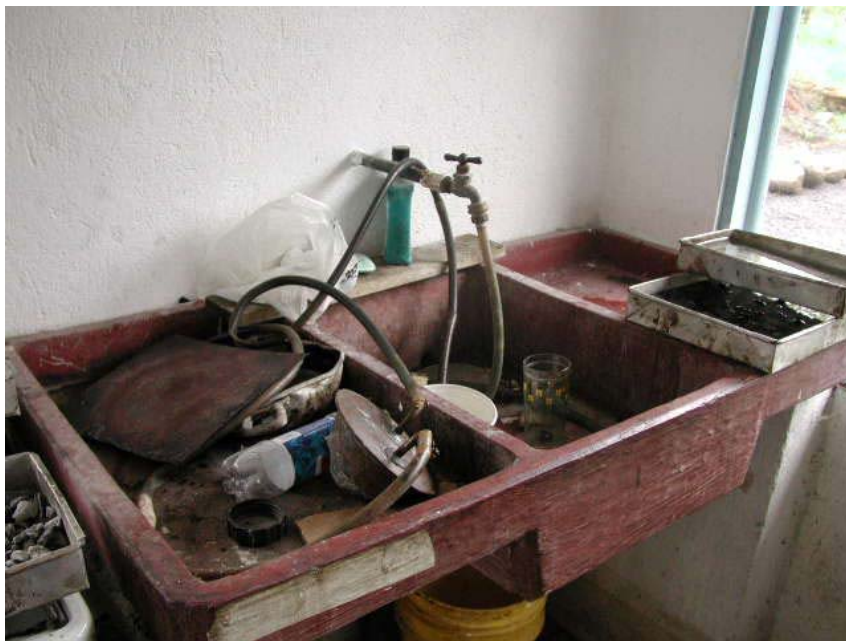
**Fotografía 12: Estado en que se mantiene la pila de lavado de equipo**

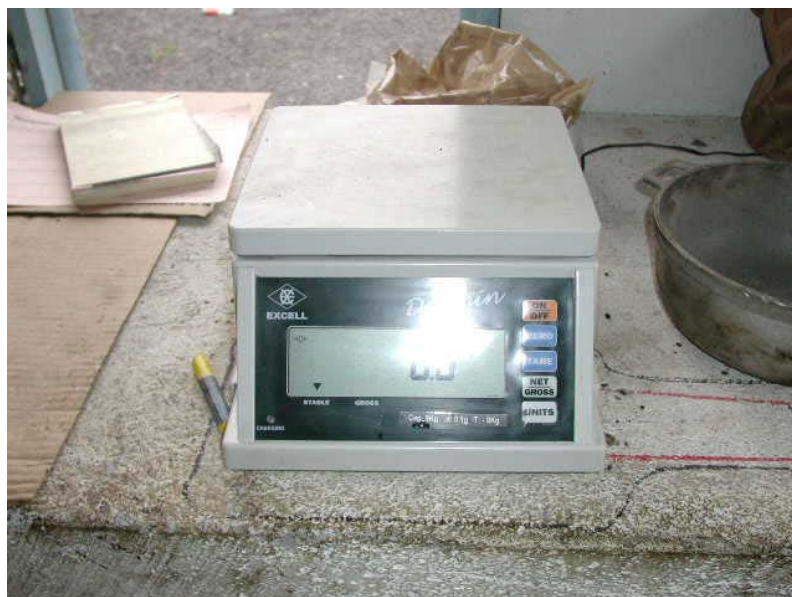
**Fotografía 16: Balanza en uso del laboratorio en condiciones no apropiadas**

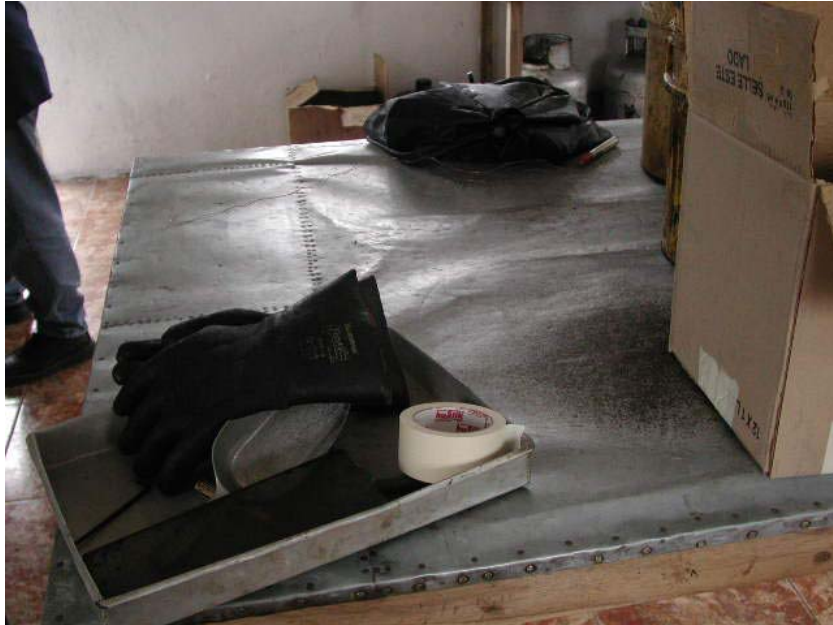
**Fotografía 17: Mesa para el cuarteo de mezcla asfáltica utilizada como mesa para el almacenamiento de objetos**
