Laboratorio Nacional de
Materiales y Modelos Estructurales

INFORME DE AUDITORÍA TÉCNICA EXTERNA

CONSERVACIÓN VIAL DE LA ZONA DE HEREDIA Y ALAJUELA

LPCO-14-01

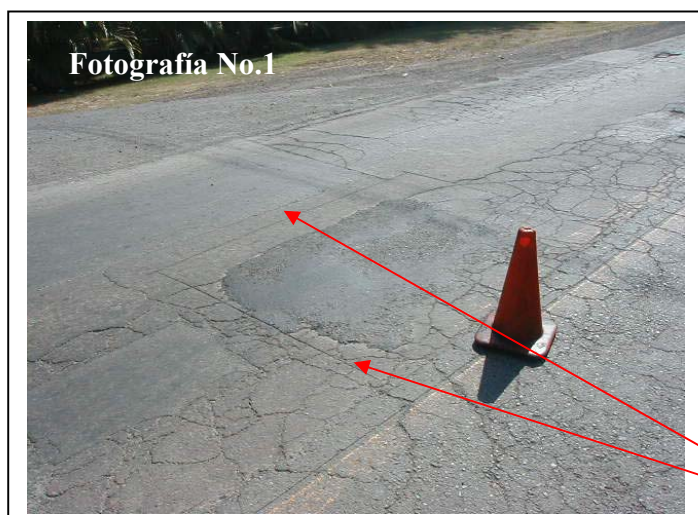
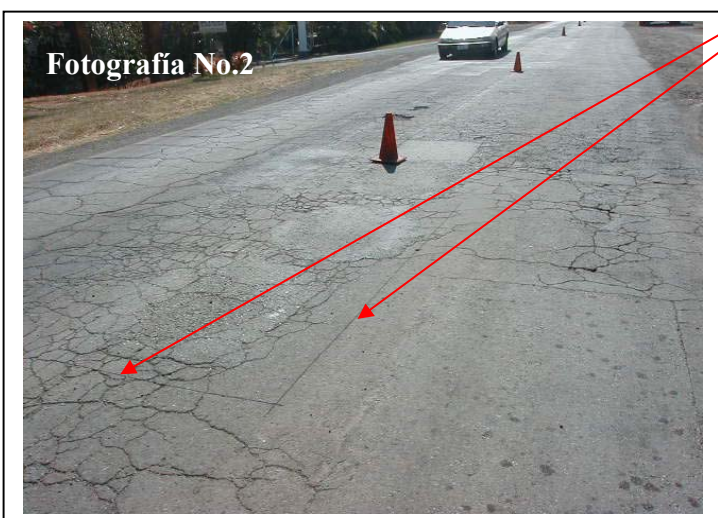
Líneas de corte de un bacheo que se realizaría en otro momento y que no fue terminado. Estos cortes favorecen la filtración de agua y el deterioro de las zonas adyacentes y de la vía en general, si el trabajo no es terminado de inmediato.

Nótese la condición de agrietamiento severo, característica de la vía y como el deterioro ha excedido las zonas que fueron definidas en otro momento como áreas de bacheo.

El agrietamiento por fatiga y envejecimiento de la mezcla ha excedido las áreas de bacheo que fueron definidas originalmente, por lo tanto, la reparación únicamente de estas zonas no corresponde a una solución eficiente del problema de deterioro de la vía

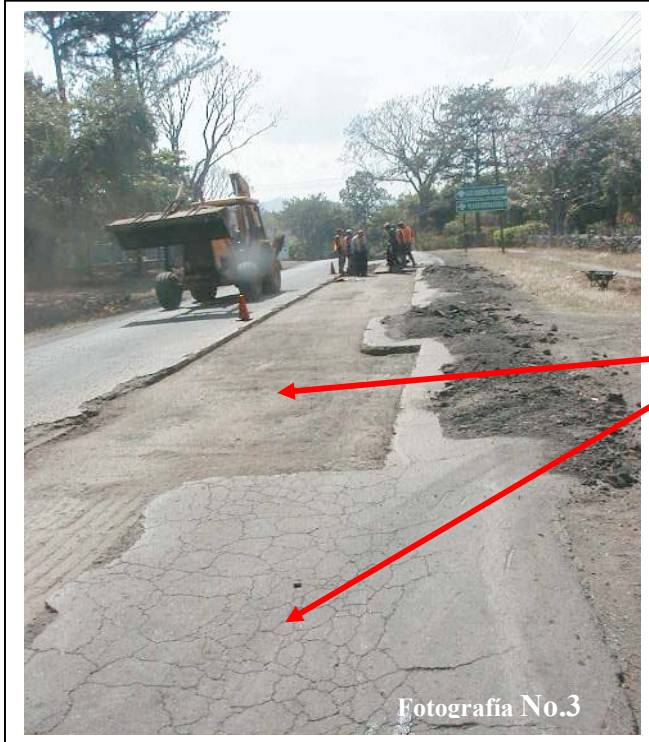
Grandes áreas de bacheo contiguo a zonas que no van a ser reparadas

Bacheo provisional que no fue eliminado

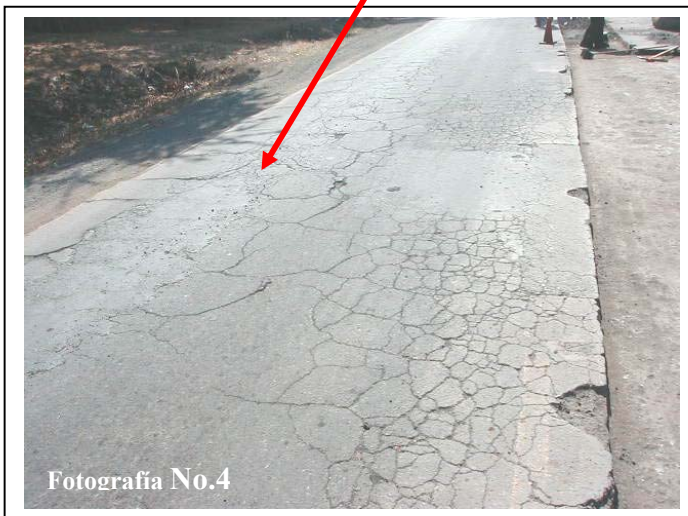
Nótese el deterioro de la zona adyacente al bache de la fotografía anterior. Se observan también bacheos provisionales que no son eliminados. Se colocó una sobrecapa delgada sobre toda la sección. No existe congruencia en el criterio de selección de las zonas de bacheo.

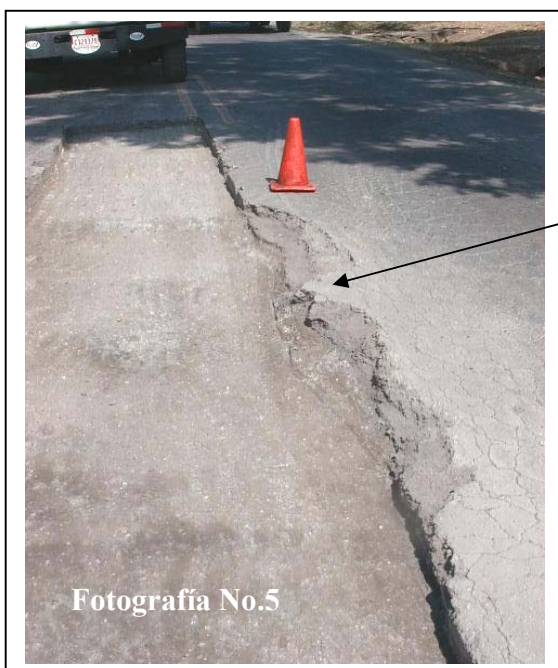
- " Se debe reparar el bache de manera tal que los bordes queden perpendiculares y ortogonales con la superficie." Debido al criterio utilizado para definir las áreas de bacheo, los baches realizados no cuentan con un acabado adecuado. Ver fotografía No. 5.

El acabado del corte mostrado en la fotografía demuestra que el criterio utilizado por la ingeniería de proyecto no es el adecuado de acuerdo con lo definido en el renglón M41-(A) del cartel.

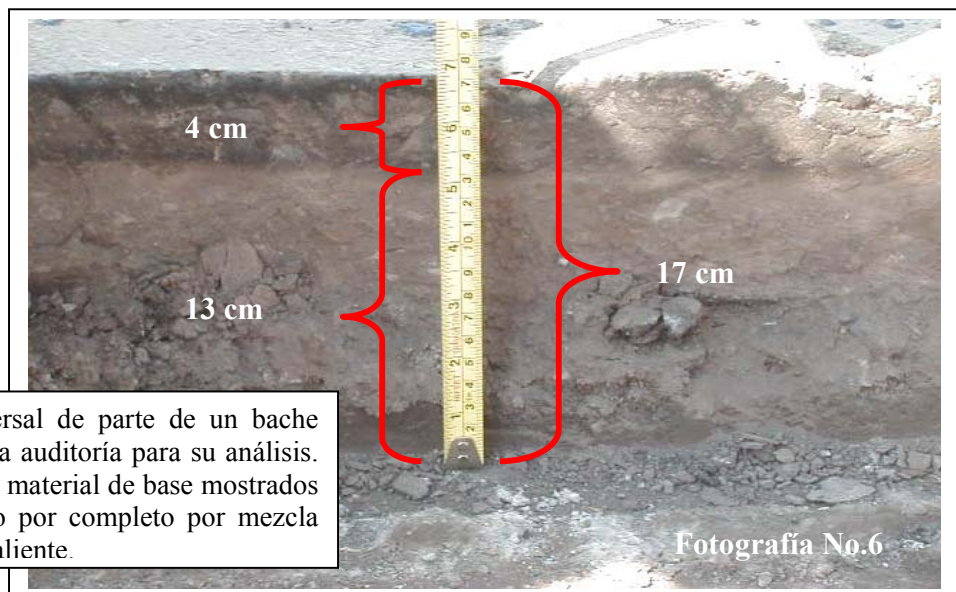
Fotografía No.6

- d) Observación:** Los baches observados son de gran tamaño y profundidad (ver fotografía No.6). En estos baches se remueve una gran cantidad de material de base, la cual va a ser sustituida con mezcla asfáltica. En esta sección de la ruta 3, como se puede apreciar en las fotografías, el principal problema es de agrietamiento por fatiga de la carpeta, el nivel severo de deterioro hace que sea muy importante los estudios básicos de ingeniería para reparar con mayor criterio la parte de la estructura de pavimento que realmente lo requiera. En el cartel de licitación, en el renglón de pago M-41(A), cuarto párrafo, se lee: “Si el área extraída es muy grande y el ingeniero a cargo del proyecto así lo decide, se podrá realizar una sustitución con materiales granulares hasta el nivel de base”. Si la frecuencia de baches de gran área y profundidad resulta ser significativa eventualmente resultaría más rentable para el proyecto la sustitución de parte del espesor del bache con base granular, debido a la marcada diferencia entre el precio del material granular (aproximadamente \$25/m³) y la mezcla asfáltica para bacheo (\$112/m³), (ver ejemplo de cálculo en el anexo al final del informe).

Corte transversal de parte de un bacheo ubicado por la auditoría para su análisis. Los 13 cm de material de base mostrados son sustituido por completo por mezcla asfáltica en caliente.

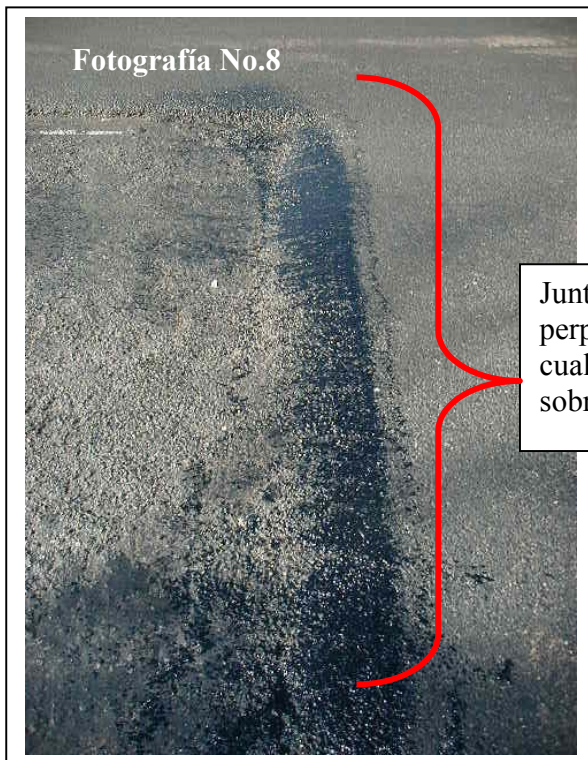
- a) Obligación contractual:** En el cartel de licitación, en el renglón de pago M-45(A), inciso a) de requisitos, se lee: “Las pegas longitudinales y transversales deberán construirse de tal manera que las paredes de la mezcla colocada con anterioridad estén perpendiculares a la superficie, limpias y debidamente imprimadas antes de colocarla carpeta fresca”
- b) Evidencia detectada:** Las pegas o juntas transversales observadas el día de la visita no se construyen de manera tal que sus paredes queden perpendiculares y preparadas para unirse con la nueva carpeta colocada ese día (ver fotografía No.8).

Junta transversal sin corte perpendicular sobre la cual se colocó la nueva sobrecapa.

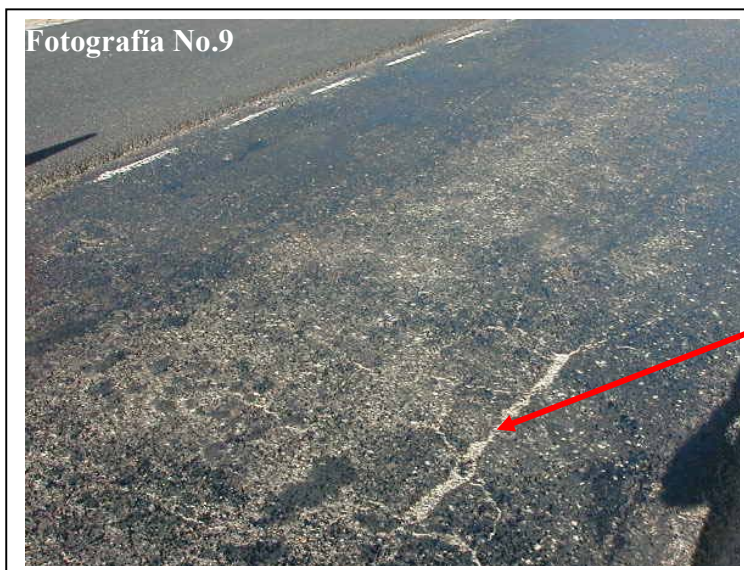
c) Consecuencias: Las deficiencias constructivas como el de las juntas transversales sumados a la condición de la ruta sobre la cual se colocaba la sobrecapa (ver fotografía No.9), propician condiciones que disminuyen la vida útil de la nueva carpeta y que reducen el confort de viaje a los conductores.

Nótese la condición de deterioro de la carpeta vieja sobre la cual la ingeniería de proyecto colocó la nueva sobrecapa delgada de espesor de 5 cm sueltos. Se observan grandes grietas longitudinales y transversales.

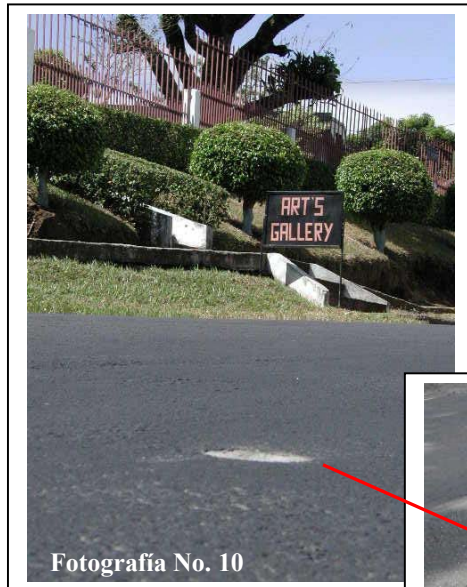
- a) **Obligación contractual:** De acuerdo con el apartado 4.2.2.3 Especificaciones Especiales de Conservación Vial, página 145. : “ c. Todos los muestreos del autocontrol de la mezcla asfáltica compactada en el sitio deberán quedar debidamente identificados (utilizando una adecuada numeración y pintura para carreteras), exactamente en los sitios donde fueron extraídos los núcleos, para que la Administración proceda a extraer los núcleos de la verificación y los testigos, en sitios adyacentes a los muestreados por el Contratista”.
- b) **Evidencia detectada:** En el recorrido realizado por esta ruta se identifican puntos en los cuales se realizaron extracciones de núcleos, en estos lugares no hay identificación del punto de muestreo (número de núcleo, estacionamiento y fecha). Ver fotografías No. 10 y No.11.

Ausencia de identificación y fecha de extracción de los núcleos extraídos por el contratista para el autocontrol

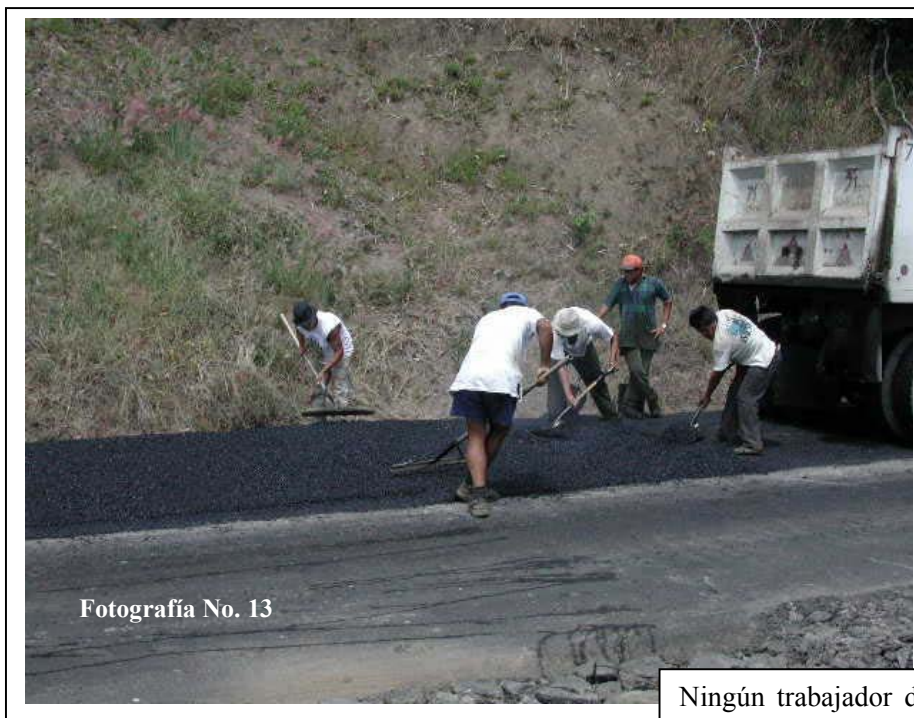
- c) **Consecuencia:** Todo tipo de trabajo en la vía pública requiere que los trabajadores cuenten con un mínimo de equipo o vestimenta de protección. En el caso de trabajadores de una cuadrilla de bacheo es imprescindible que cuenten con chalecos que le permita al usuarios de la vía su identificación inmediata, minimizando, dentro de lo posible, riesgos innecesarios para este personal.

Ningún trabajador de la cuadrilla de bacheo cuenta con chaleco reflectivo.

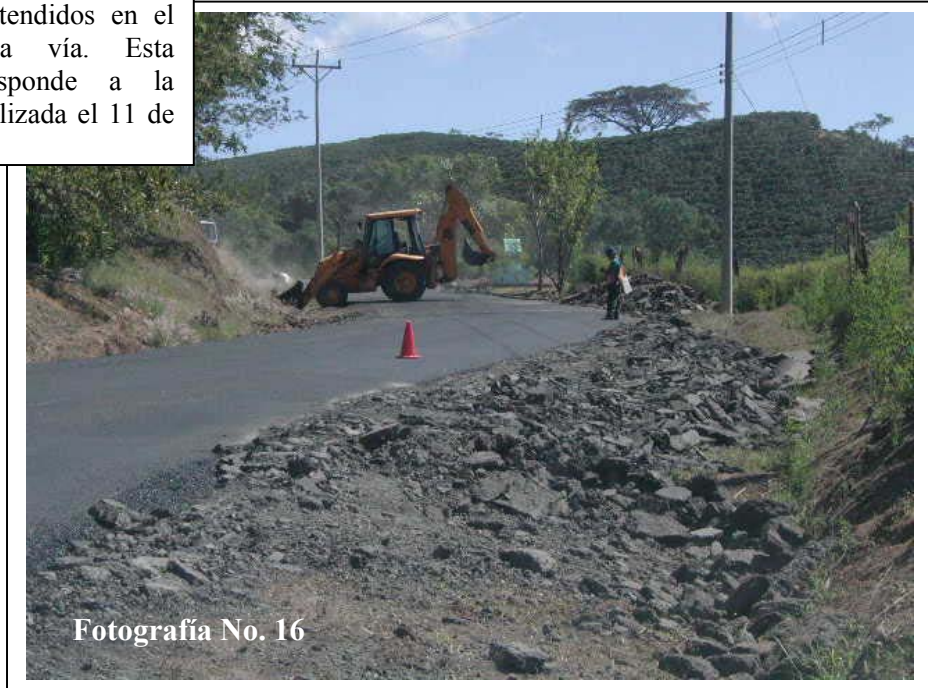
Fotografía No. 16

Inicialmente todos los materiales de desecho son tendidos en el espaldón de la vía. Esta fotografía corresponde a la primera visita realizada el 11 de febrero de 2003.

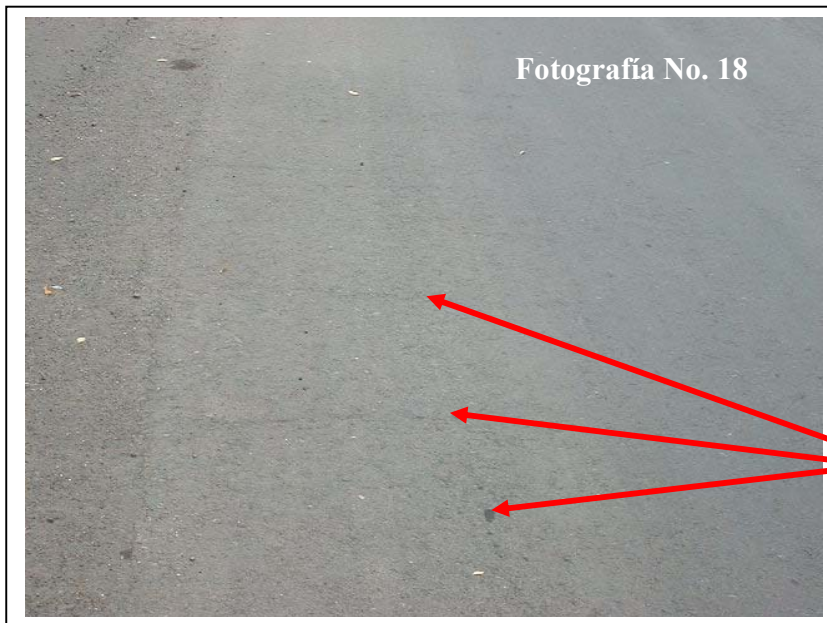
Esta fotografía presenta el inicio de un patrón de falla en un punto ubicado en el entronque de la Ruta 1 con la Ruta No.3 en Alajuela. Nótese la presencia de grietas transversales de consideración en la misma ruta.

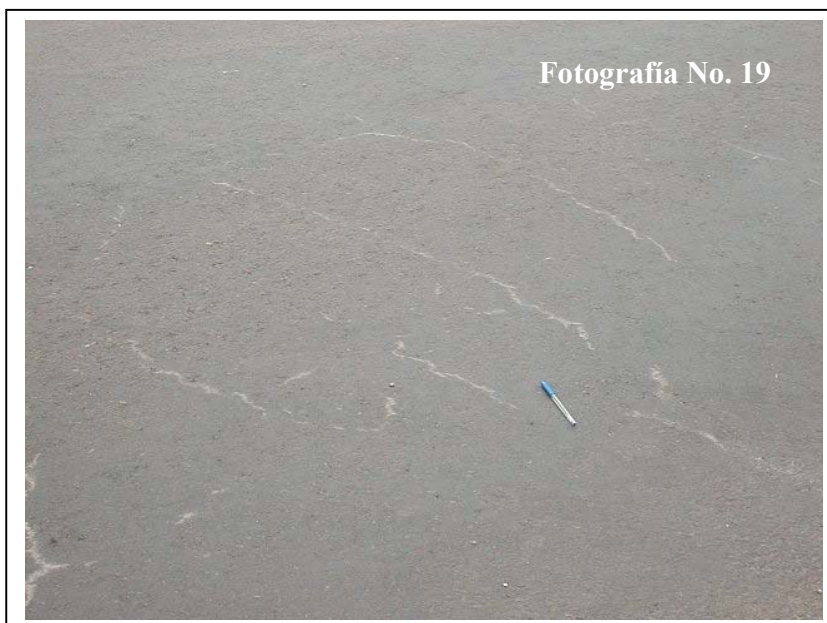
Esta fotografía presenta un punto ubicado cerca del cruce a Manolos, sobre la Ruta No.3 en Alajuela. Nótese la presencia de importantes grietas producto del reflejo del daño existente de la capa subyacente, se presenta además un bombeo de material fino desde las capas inferiores hacia la superficie.

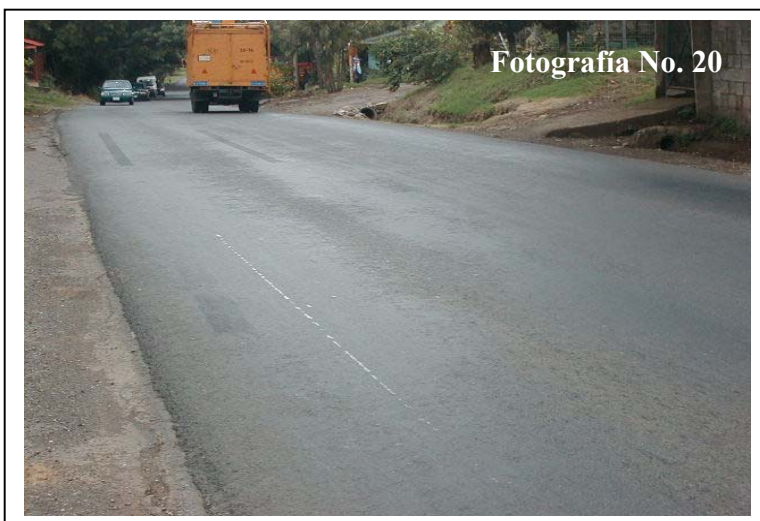
evidencian una condición inadecuada de textura superficial, donde se reduce la seguridad de la carretera por el incremento en la longitud de frenado de los vehículos, esta situación refuerza los resultados de la evaluación visual realizada. Como es apreciable en las fotografías no existe ningún tipo de señalamiento horizontal luego de 6 meses de terminada la sobrecapa, lo cual contribuye, sumado a los problemas de lisura mencionados, a que la ruta tenga un bajo nivel de seguridad para el usuario.

Nótese la evidente lisura de la superficie de ruedo en la sección Manolos – La Garita en la ruta No.3

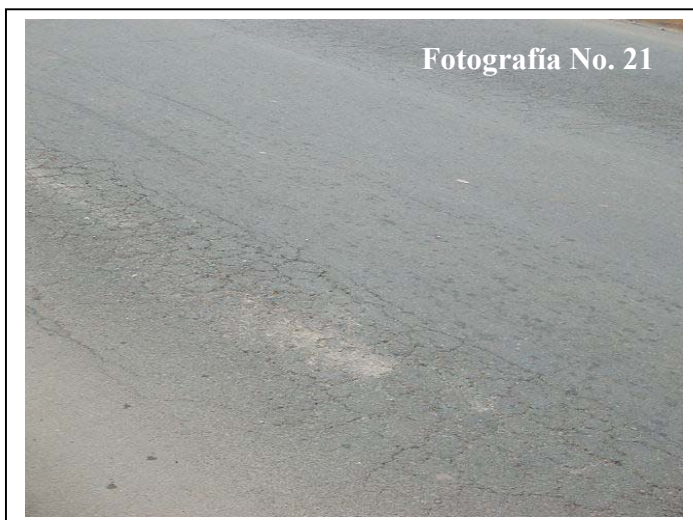
Deterioro mostrado por el pavimento frente a la POPS en Heredia.

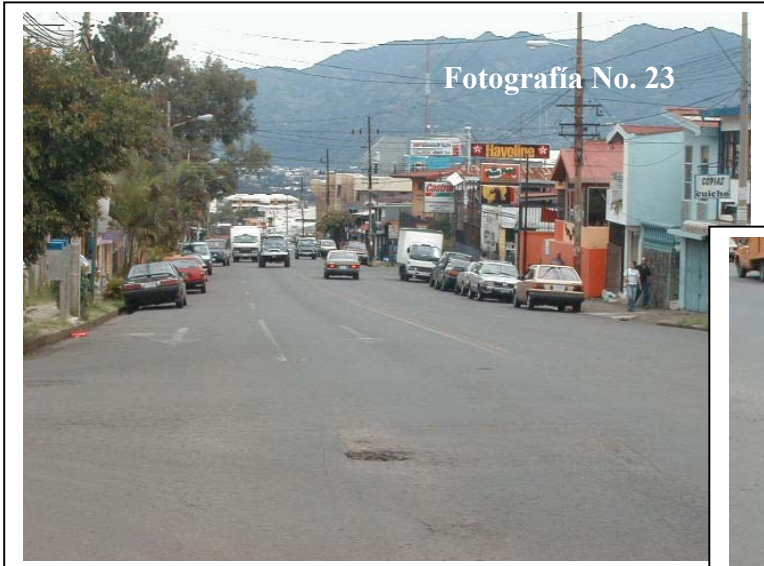
Fotografía No. 23

Presencia de huecos, deformaciones y cuero de lagarto en otra sección de la ruta No.3. Nuevas manifestaciones de la falta de mantenimiento oportuno y estrategia de corto plazo y alto costo

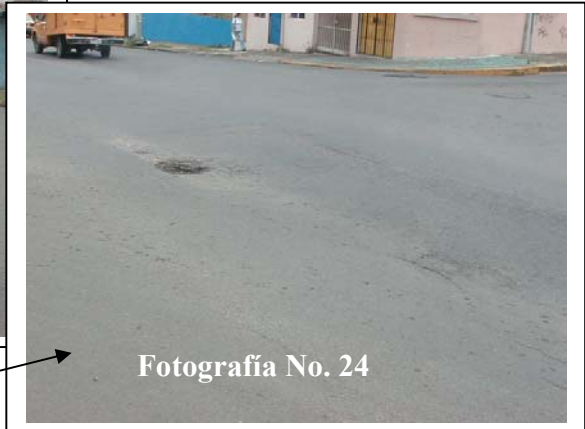
Fotografía No. 24

Detalle de la fotografía No.23

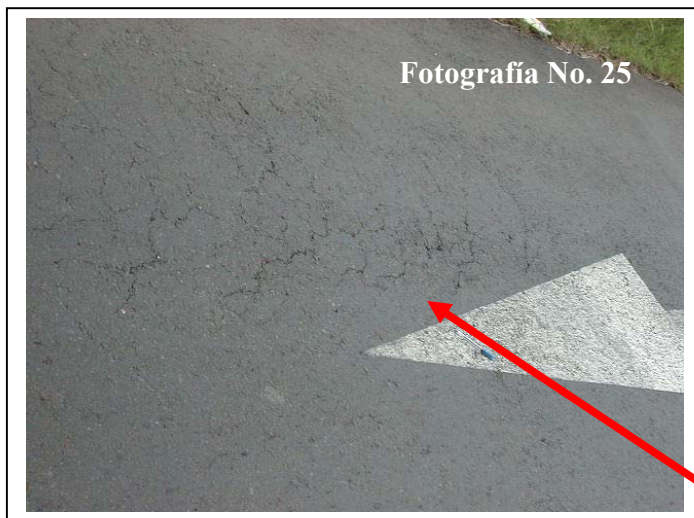
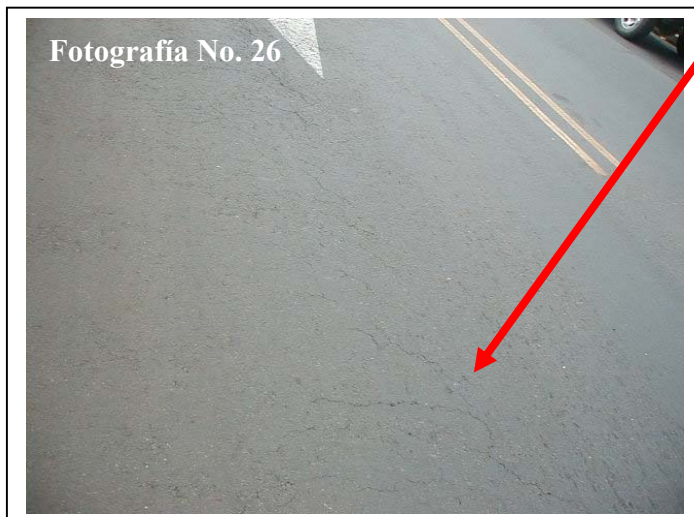
Esta ruta fue intervenida en setiembre del 2001 y presenta un severo deterioro en importantes secciones de la misma. Las fotografías muestran la condición encontrada en el inicio de la ruta No.113.

Se presentan agrietamientos considerables de tipo cuero de lagarto y grietas aisladas (>0.5cm) que evidencian problemas de fatiga e inicio de huecos. Las condiciones deficientes de drenajes aceleran el deterioro.

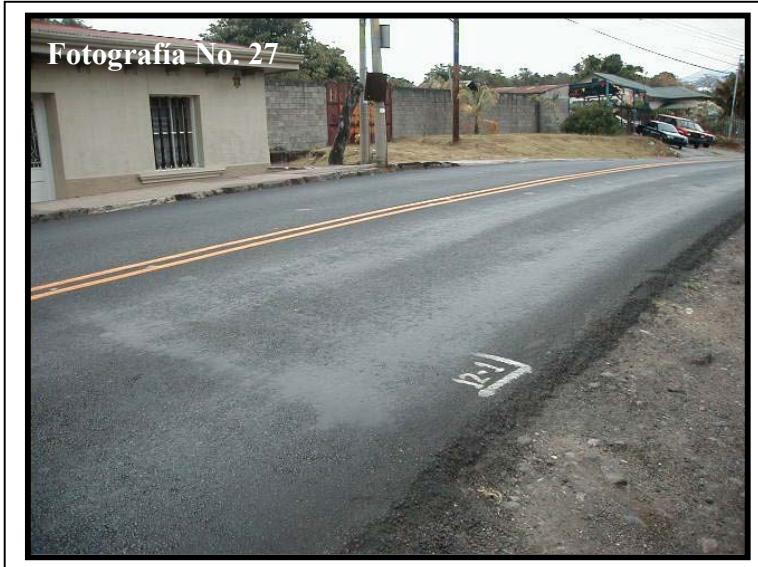
Fotografía de la sección de la ruta No.5, tomada el 22 de febrero de 2002.

Nótese la lisura que presenta en la superficie de ruedo en una mezcla recién colocada.

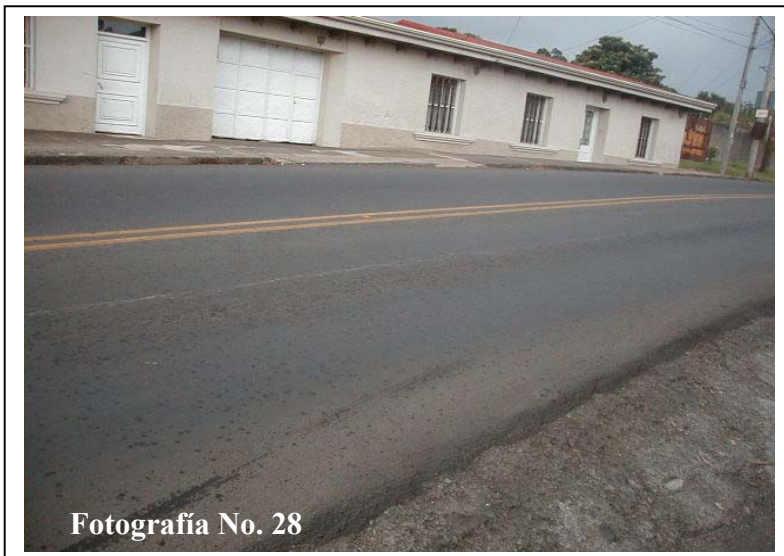
Fotografía de la misma sección de la ruta No.5, tomada el 23 de julio de 2003.

No se detectan durante el periodo de servicio de esta mezcla intervenciones planificadas de conservación orientadas a solucionar esta deficiencia.

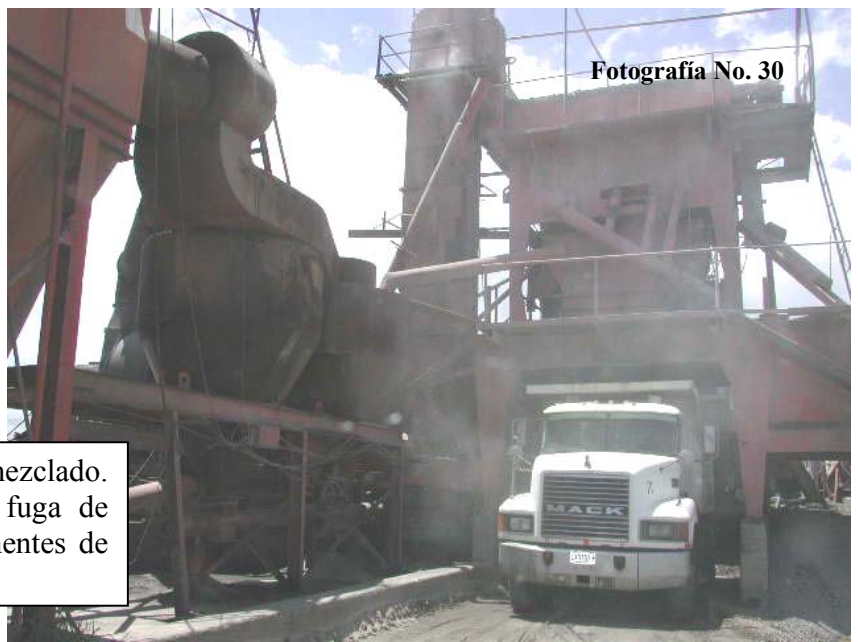
Torre de dosificación y mezclado. Obsérvese los problemas de fuga de polvo en los diversos componentes de la planta.

Observación : Uno de los más serios problemas de operación de esta planta se origina por la fuga continua de polvo al medio ambiente, este tipo de fugas denominado es polvo fugitivo. Para una planta de bache como esta las fuentes que originan polvo fugitivo son el elevador de agregados, el compartimiento de tamizado y la zona de mezclado o amasadero. Las fotografías siguientes muestran algunos de los componentes que presentan este problema de fugas al medio ambiente.

12. La Administración debe reevaluar el estado de la planta productora de mezcla asfáltica ya que varios componentes presentan un estado de deterioro severo, el cual afecta el rendimiento de la misma y la calidad del producto final y se deben exigir las reparaciones a la brevedad posible.

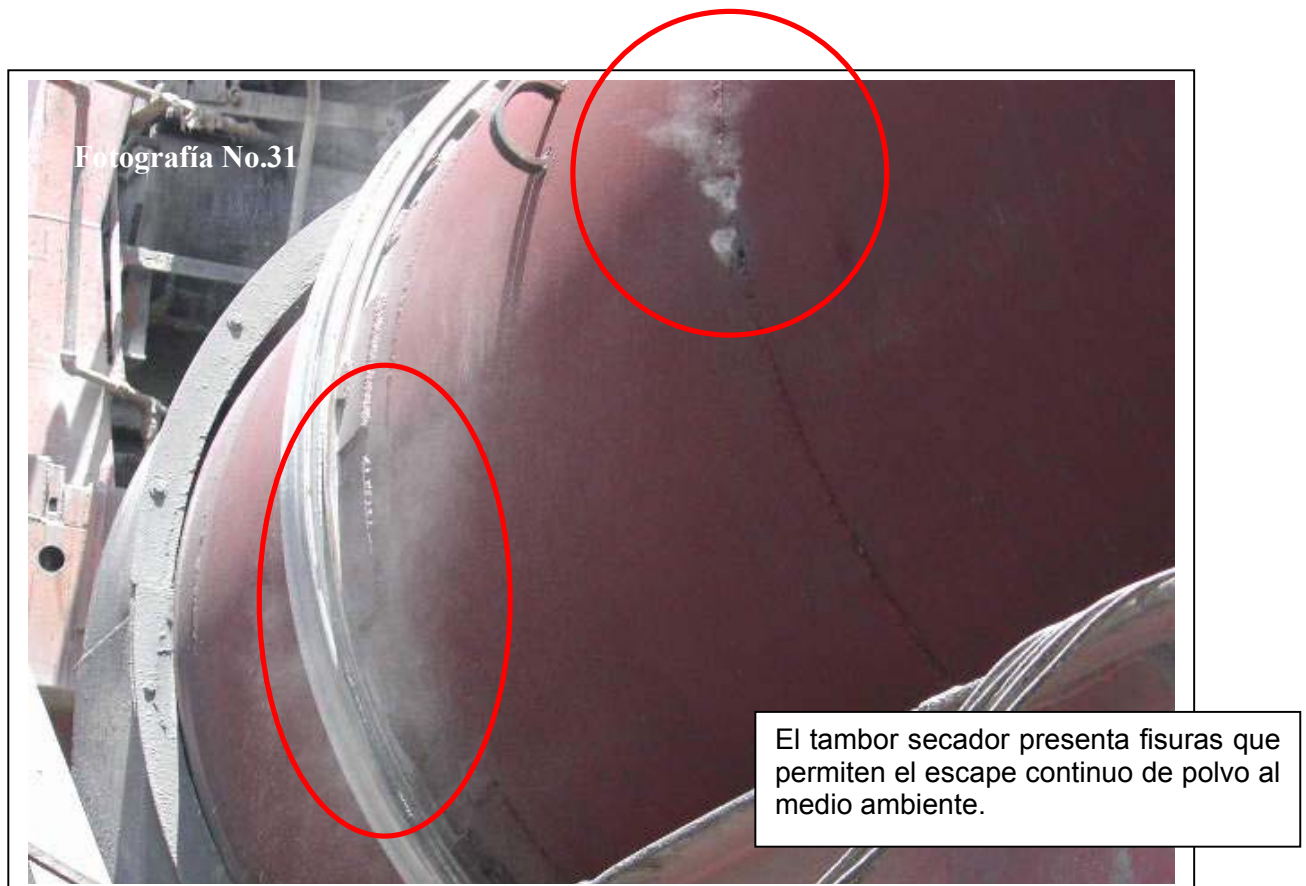
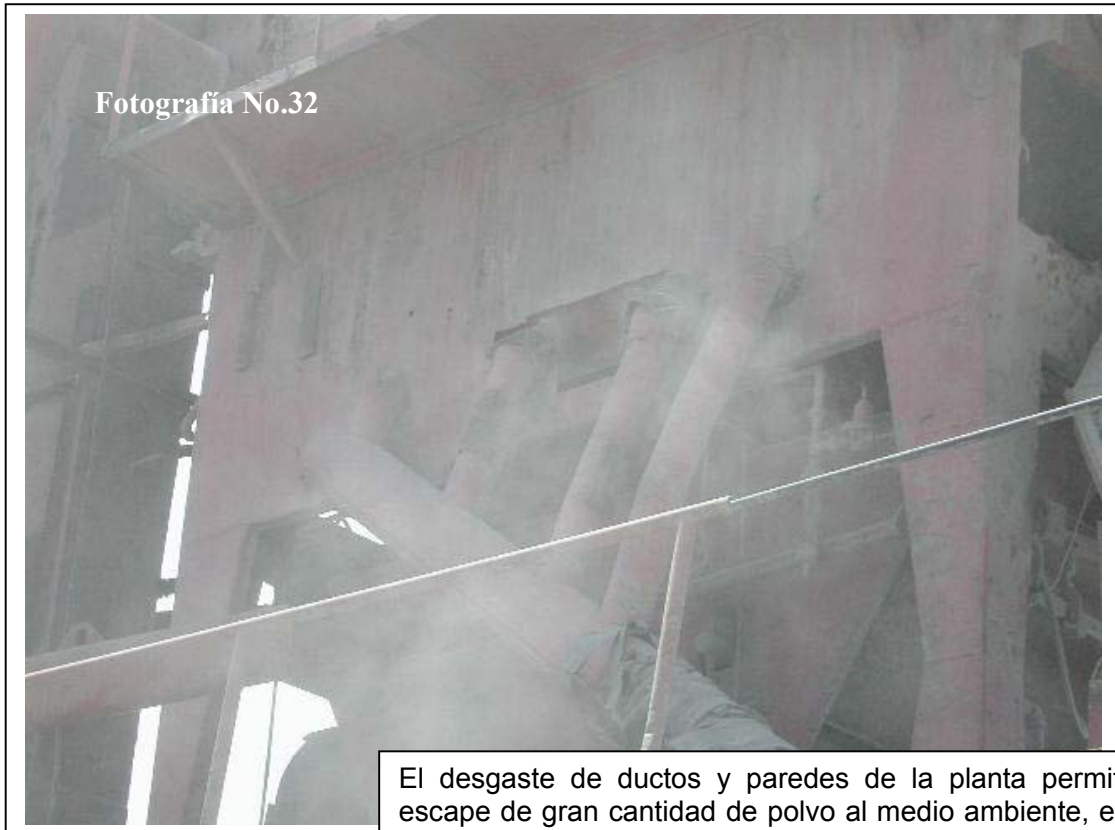
La mayoría de los componentes de la planta presentan niveles de deterioro y desgaste severo que originan este problema.

El desgaste de ductos y paredes de la planta permiten escape de gran cantidad de polvo al medio ambiente, esta situación se origina por el desgaste propio de una planta cuya vida útil ha sido superada

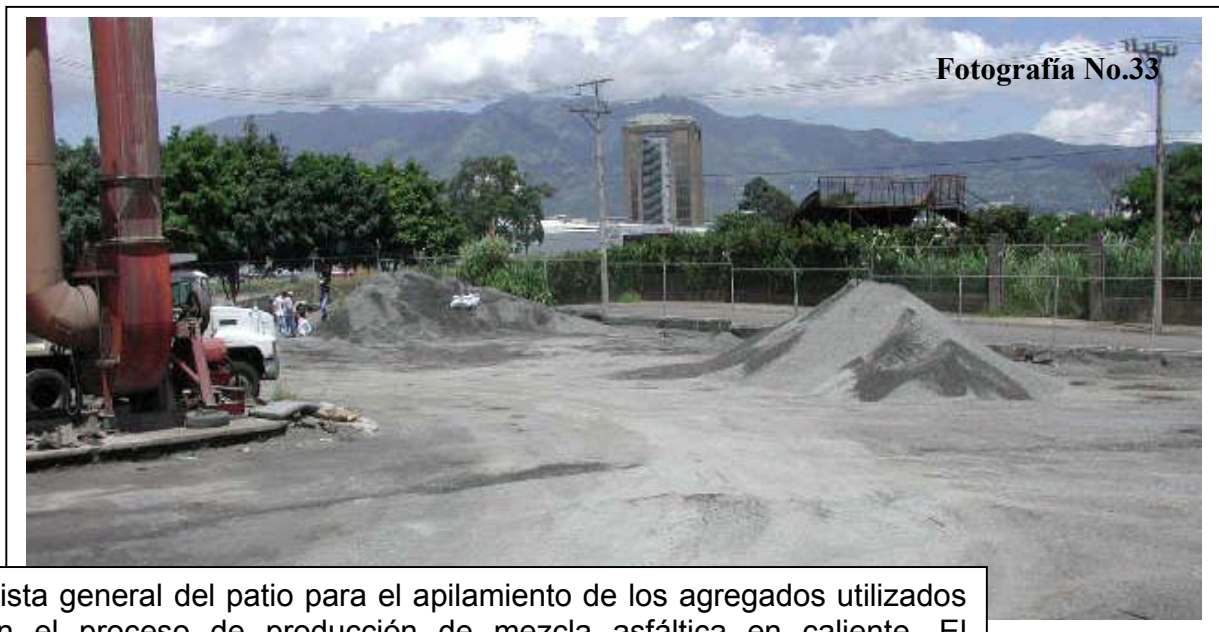
Vista general del patio para el apilamiento de los agregados utilizados en el proceso de producción de mezcla asfáltica en caliente. El apilamiento de la izquierda corresponde al material de chorro base de este proceso. El apilamiento de la derecha corresponde a un material más grueso (quintilla), utilizado como material de ajuste para lograr la granulometría del diseño. En ambos casos el volumen de material es pequeño.

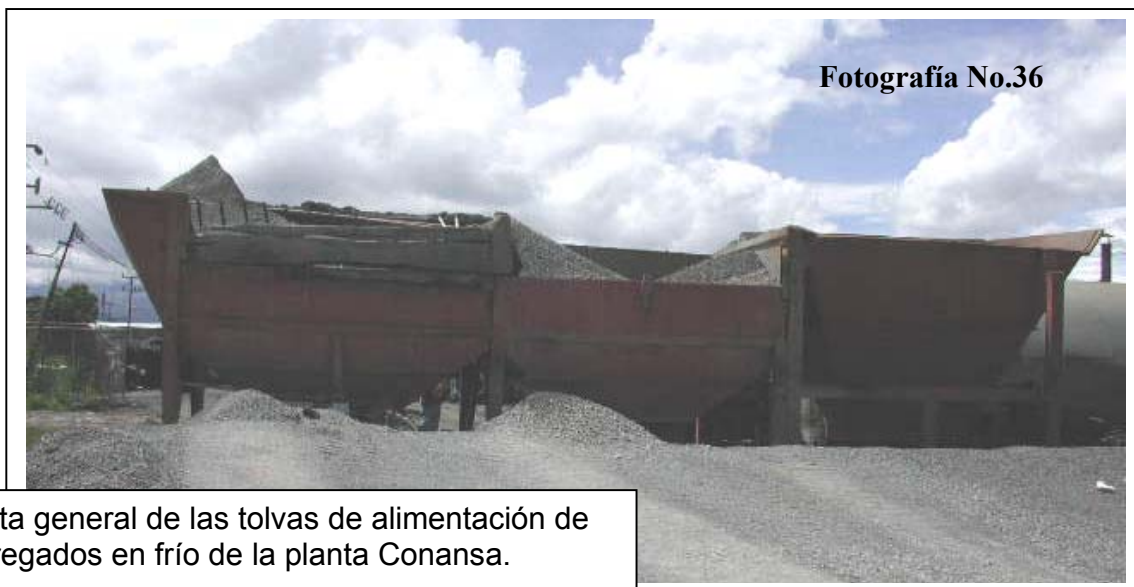
Las tolvas para la dosificación de agregados no cuentan con pantallas de separación entre ellas para evitar inter-contaminación de los agregados de cada tolva.

Vista general de las tolvas de alimentación de agregados en frío de la planta Conansa.
