**INFORME DE AUDITORÍA TÉCNICA DE  
SEGURIDAD VIAL**

**AUSENCIA DE FACILIDADES PEATONALES EN CARRETERAS  
PRIMARIAS Y SECUNDARIAS**

**MARZO, 2004**

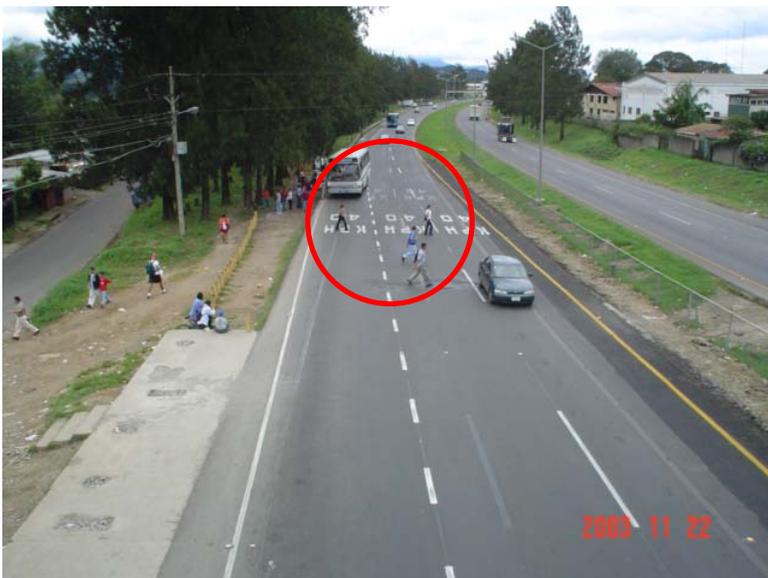
Se presenta el cruce de la vía por parte de peatones y usuarios del servicio de autobús, los cuales se bajan en las paradas de autobuses y no utilizan el puente peatonal existente. Esta situación ya se había detectado en una auditoría realizada anteriormente para esta carretera, y aún no ha sido resuelto.

Es evidente que, aspectos como la ausencia de barreras en algunos tramos de la isla medianera de la vía, así como el agujero existente en uno de los “paños” de la malla ubicada en la isla central, incitan a que los peatones crucen directamente la autopista, con los riesgos inherentes a esta acción. Así por ejemplo, el día 21 de noviembre del 2003 se observó a más de 25 personas cruzar la autopista en menos de una hora, inclusive una de ellas llevaba un niño en brazos.

**Fotografía 1: Peatones cruzando la autopista en una zona cercana al paso peatonal existente.**

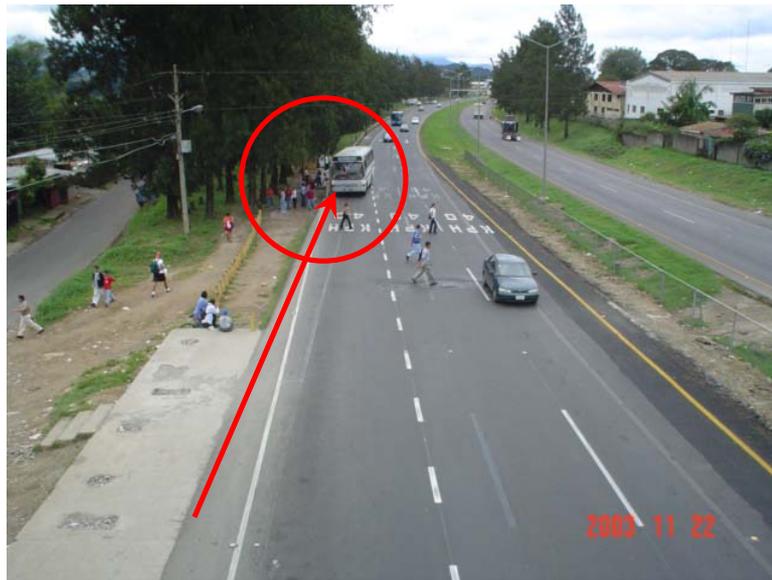
La parada de autobuses, en el sentido hacia Cartago, fue trasladada en aproximadamente 50 metros hacia el oeste, alejándola del puente peatonal (Ver Fotografía 2). Sin embargo, como resultado de esta acción, se desestimula a los pasajeros del autobús a utilizar el puente peatonal y se facilita la acción de cruzar directamente la carretera. No se construyeron aceras o andenes apropiados para dirigir los peatones hacia el puente peatonal ni se colocaron barreras para evitar el cruce directo.

La reubicación de esta parada en particular, obedeció a que en su posición original, obstruía el funcionamiento del carril de desaceleración y entrada de los vehículos al túnel que comunica con el Centro Comercial Terramall.

**Fotografía 2: El traslado de la parada de autobús estimula a que el peatón cruce la autopista directamente y no utilice el puente peatonal existente.**

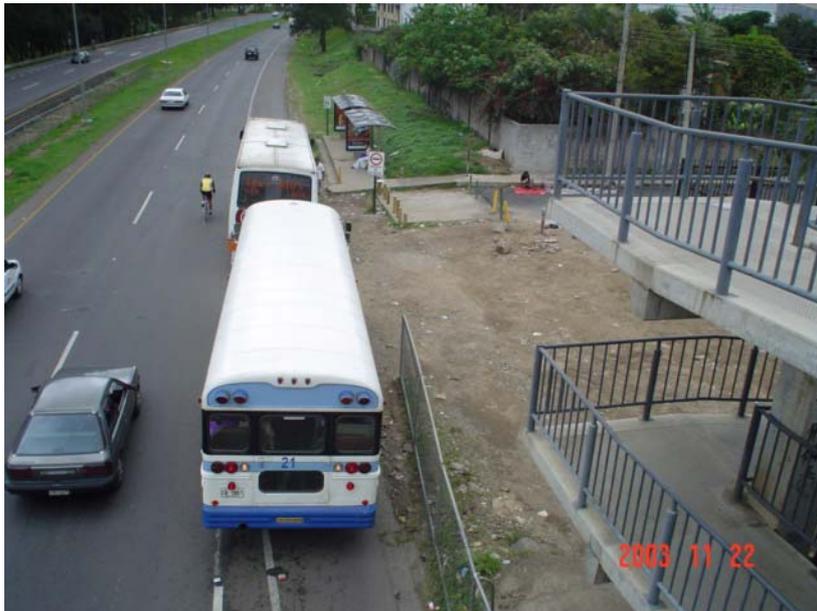
Está operando, de manera informal, una parada de autobuses donde las unidades de transporte esperan hasta 15 minutos estacionados en el espaldón de

la autopista (junto al puente peatonal), y a la salida del carril de aceleración saliendo del centro comercial. Esta parada no debería existir en esas condiciones de ubicación porque representa un obstáculo más para la autopista. Se ha observado a las unidades moverse en reversa en la autopista para acomodarse o salir de esta parada.

**Fotografía 3: Parada informal frente al proyecto de Terramall.**

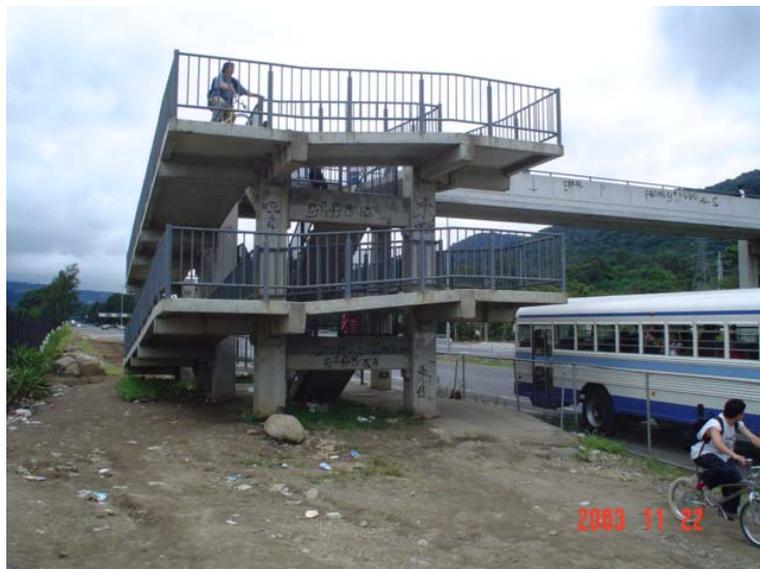
El análisis de la entrada del puente peatonal, en ambos lados de la autopista, determinó varias insuficiencias. En primera instancia, la no existencia de aceras significa una restricción seria para los peatones, al no encontrarse debidamente integrado al centro comercial y a los sitios de paradas de autobuses. Por otro lado, la ausencia de información relativa al adecuado uso del puente peatonal, también desestimula su uso, ya que algunos peatones no estarían dispuestos a descifrar por dónde es la entrada al puente, optando por cruzar directamente la vía.

Otro elemento que se puede valorar como negativo, es la ausencia de “techo” en el puente, el cual podría ser atractivo para el peatón durante los períodos de lluvia. Por otro lado, algunas personas entrevistadas informalmente, también indicaron que tienen miedo de sufrir un asalto al cruzar el puente.

Todos estos elementos citados anteriormente, contribuyen para que el paso peatonal no sea usado por parte de los peatones, por lo que se constituye en una infraestructura subutilizada, a un alto costo económico para la sociedad.

**Fotografía 4: El puente peatonal carece de acera y de otras facilidades para el peatón.**

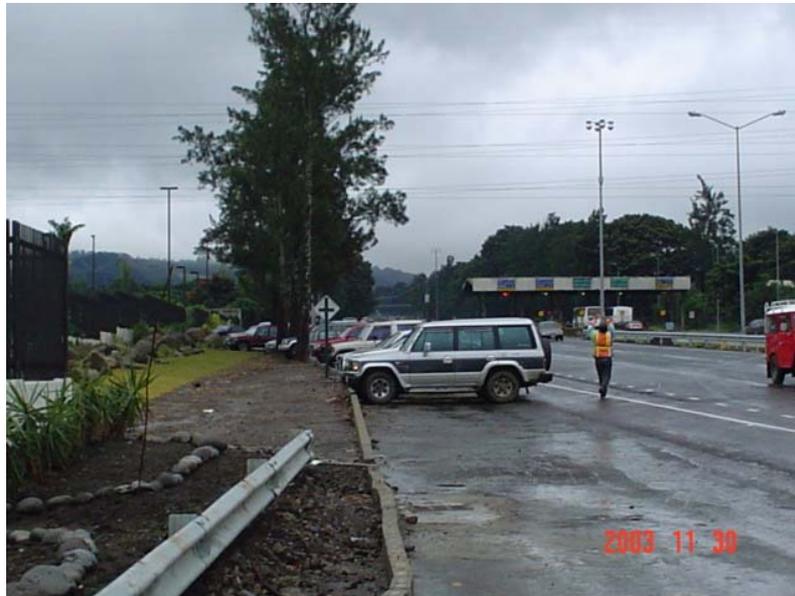
Se ha verificado en campo, una práctica ilegal de estacionamiento de vehículos en la vía pública, propiamente sobre la autopista, al costado sur del proyecto Terramall; lo que representa un serio riesgo para la seguridad de los vehículos que transitan por la autopista en el sentido de Cartago a San José.

**Fotografía 5: Estacionamiento ilegal en la vía pública, frente a Terramall.**

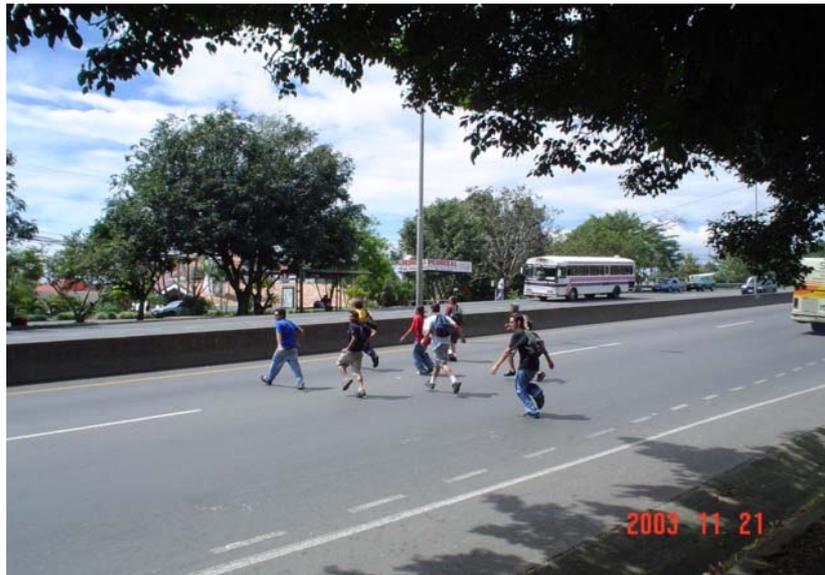
Se presenta un cruce permanente de peatones en el centro comercial Real Cariari, sin que exista un puente peatonal para evitar este riesgo permanente de atropello. Los peatones deben cruzar seis carriles de tránsito y brincar la barrera medianera porque no existe otra forma de cruzar hacia este centro comercial.

La auditoría pudo contabilizar más de 42 personas cruzando en este punto del día 21 de noviembre del 2003 entre las 10 y 11 a.m.

**Fotografía 6: Peatones cruzando la autopista General Cañas sin ningún tipo de facilidad.**

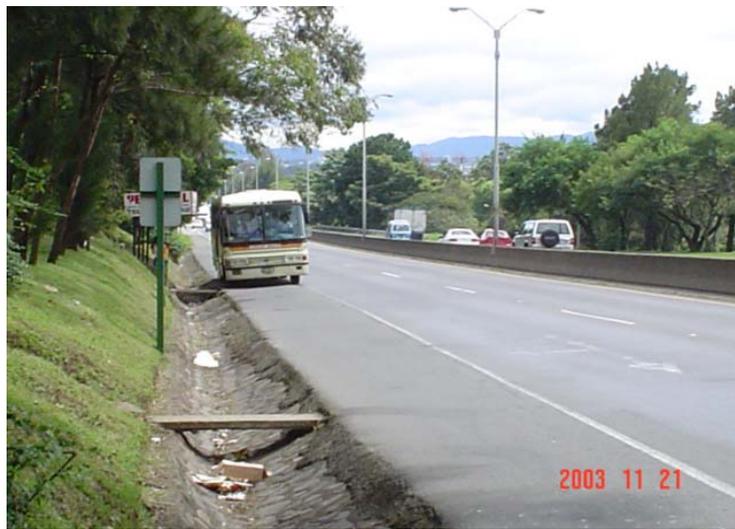
Las paradas de autobús que sirven al centro comercial Real Cariari (y que tienen autorización del MOPT), no tienen ninguna infraestructura adecuada (sin carril de desaceleración ni apartadero de la autopista), lo cual implica una exposición constante a accidente y reducción de la capacidad vial de la ruta.

En este tramo vial, los peatones bajan por gradas directamente a la autopista y deben caminar por el espaldón, ya que no existen aceras para estos usuarios. Otros deben cruzar los seis carriles de la carretera en este punto crítico.

La Fotografía 7 muestra la sección de esta vía en donde se ubica la parada de autobús, y en donde se puede observar la ausencia de facilidades peatonales.

**Fotografía 7: Ubicación de una parada de autobús, sobre el espaldón de la autopista, sin las facilidades requeridas para la seguridad del peatón.**

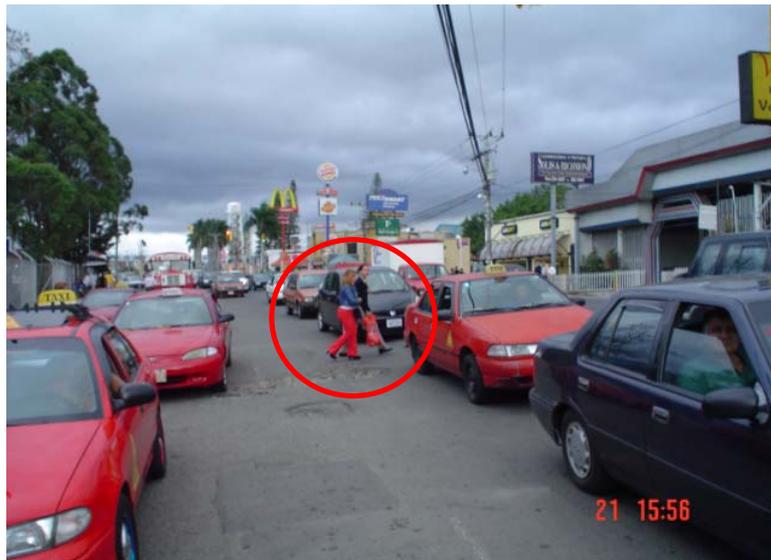
La existencia de solo dos pasos peatonales aislados en el tramo vial en estudio, induce a que muchos transeúntes no caminen largas distancias, sino que prefieren cruzar la carretera en lugares sin ningún tipo de facilidad para tal efecto.

**Fotografía 8: Cruce inseguro de varios peatones.**

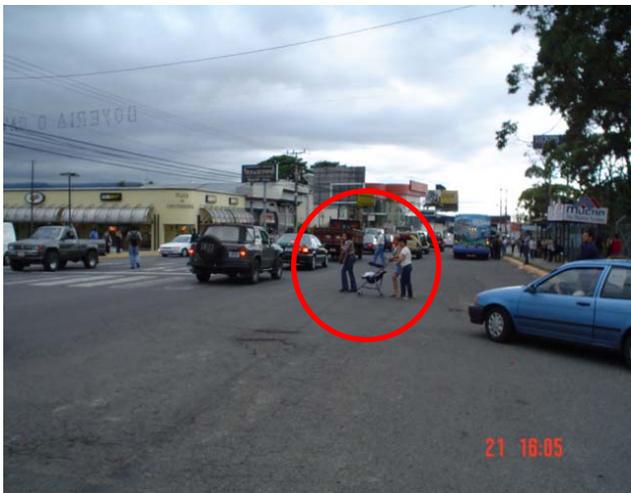
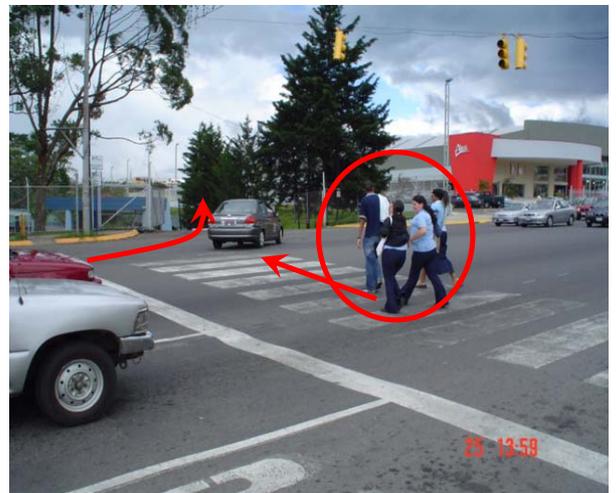
Se notó que en los semáforos ubicados en los pasos peatonales, al mismo tiempo que se detiene el paso de vehículos de la vía y se otorga una fase para que los peatones crucen la vía, también se otorga una fase de verde exclusiva

para giros izquierdos de los vehículos de la vía principal que acceden a los desarrollos colindantes de la carretera, generando un peligroso conflicto ante la competencia de modos por un mismo espacio en la vía.

Este mismo conflicto se presenta entre los peatones cruzando la vía durante la fase peatonal y los vehículos que, saliendo de los desarrollos aledaños, sienten que es su mejor oportunidad de incorporarse al flujo de vehículos de la ruta principal.

**Fotografías 9 y 10: Conflictos entre los peatones y las maniobras de ingreso y/o salida de los vehículos a los desarrollos aledaños a la vía.**

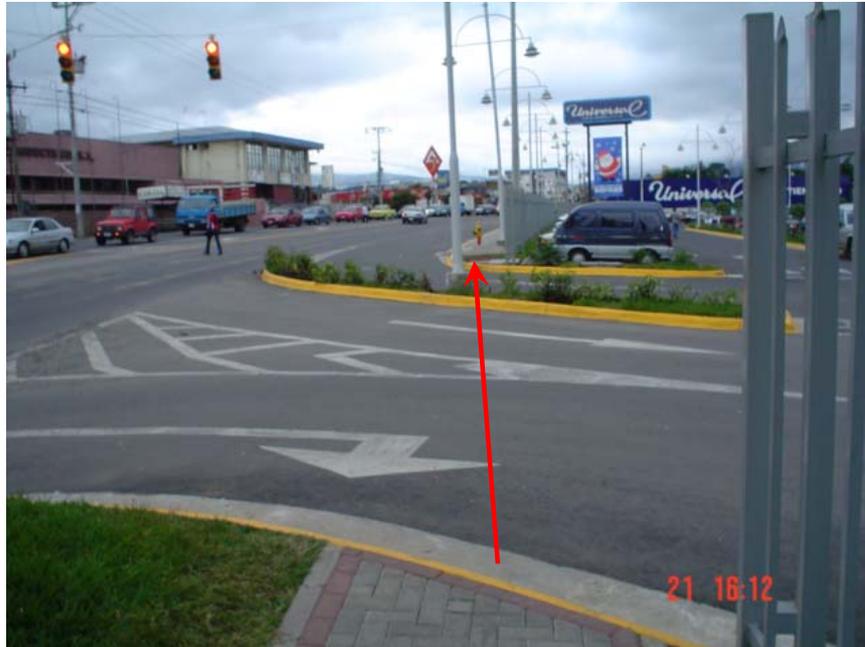
Ante la inclusión en la vía de semáforos con fases exclusivas para maniobras de ingreso y salida de los vehículos, hacia y desde los desarrollos, éstos deben invadir las aceras y asignarse la prioridad de paso, en detrimento del peatón.

Un caso particular se observó en uno de los accesos del Centro Comercial Multiplaza, en donde incluso se construyeron islas canalizadoras de los vehículos, elementos que orientan efectivamente el tránsito pero que representan serios obstáculos para la circulación normal de los peatones en dicha área.

**Fotografía 11: El acceso a Multiplaza del Este cortó el movimiento normal de los peatones en la acera correspondiente, por lo que no existe demarcación de zona peatonal.**

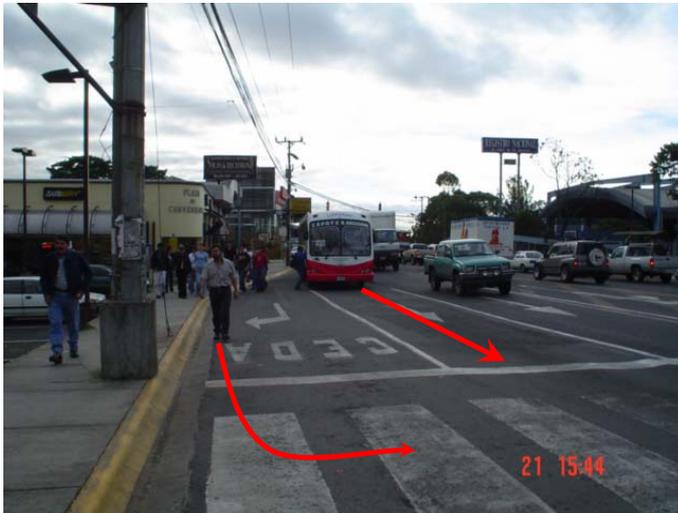
La ubicación de algunos pasos peatonales sobre esta ruta, es susceptible a mejorarse, ya que se encuentran en la cercanía de accesos vehiculares, provocando conflictos entre peatones y vehículos.

**Fotografía 12: Parada de autobús ubicada en una zona inmediatamente anterior al paso peatonal existente.**

Se recomienda que la ubicación de los pasos peatonales no se realice en una zona entre los 2 a 10 metros del cruce (o acceso en este caso). De igual forma se recomienda su ubicación antes de los sitios de parada de los autobuses, con el fin de evitar que los peatones crucen adelante del autobús. Esta última situación se ve ilustrada en la Fotografía 12.

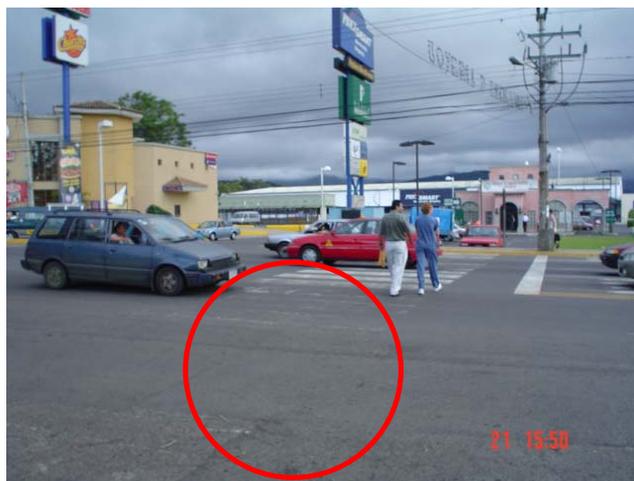
La demarcación en los pasos peatonales ha sufrido un proceso de desgaste acelerado, al punto de que ya se ha borrado en un alto porcentaje, con los correspondientes riesgos de accidentes asociados. La Fotografía 13 muestra el paso peatonal frente a las instalaciones del supermercado Price Smart.

**Fotografía 13: El paso peatonal frente al supermercado Price Smart se ha des pintado en gran parte de la vía.**

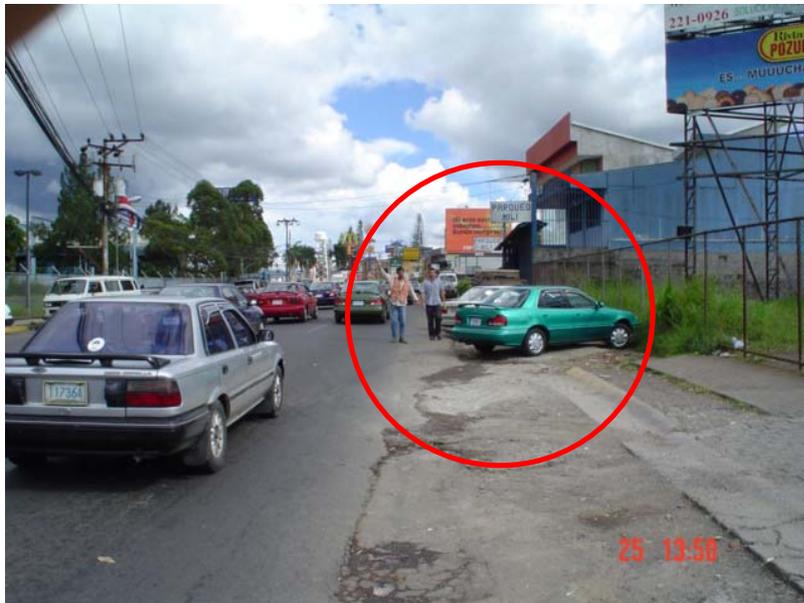
Ya sea por falta de espacios de estacionamiento en la zona, o debido a cualquier otro motivo, se observó en campo como los vehículos particulares estacionaban en el espacio destinado para circulación de los peatones, los que se ven obligados a caminar por la carretera, en condiciones de evidente riesgo. Incluso, ya existen personas que se dedican a incentivar este tipo de estacionamiento ilegal, con el fin de cobrar por el cuidado de los vehículos.

**Fotografía 14: La vía pública ha sido invadida con el funcionamiento de estacionamientos informales.**

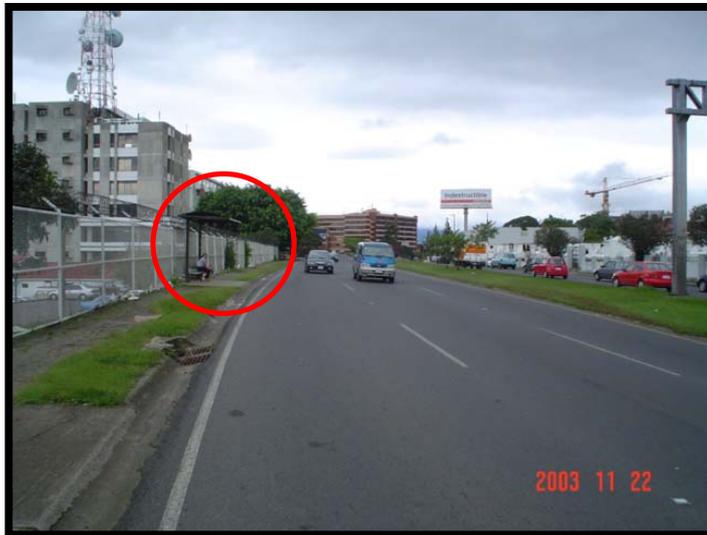
Este caso es un ejemplo de la práctica común consistente en ubicar paradas de autobuses sobre vías de alto tránsito de vehículos, a ambos lados de la vía, pero sin ofrecer al peatón ningún tipo de facilidad para poder cruzarla en forma segura. El caso concreto de la ruta de Circunvalación, en las cercanías del edificio del ICE en San Pedro, cobra relevancia al considerar que los vehículos transitan a altas velocidades.

**Fotografía 15: Ubicación de paradas de autobuses sobre la ruta Circunvalación, sin el complemento de facilidades peatonales para cruzarla en forma segura.**

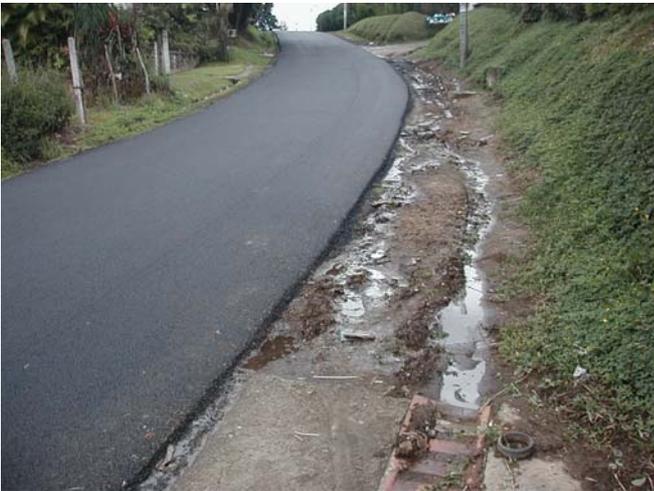
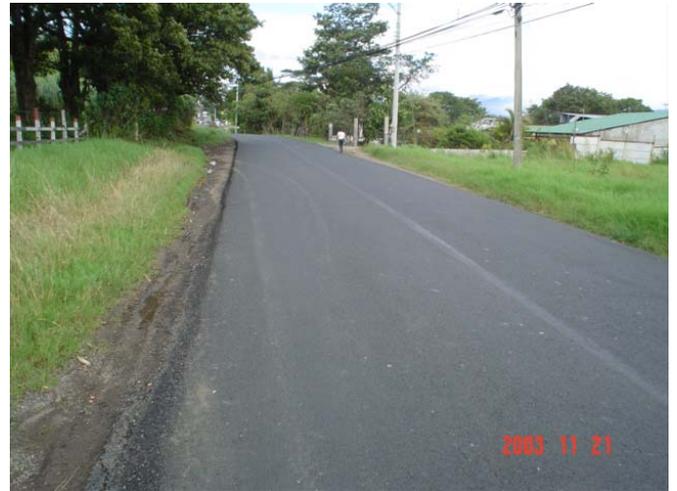
Tal y como se ilustra en las Fotografías 16 y 17, el mejoramiento de la superficie de rodamiento de los vehículos fue el único aspecto considerado en este caso, sin tomar en cuenta por donde transitarán los peatones, quienes muy probablemente lo harán a la orilla de la calzada, ahora con la presencia de vehículos que circulan a mayores velocidades que bajo la condición anterior del pavimento. Por otro lado, el hecho de que no se canalicen adecuadamente las aguas superficiales, provocará inevitablemente un deterioro prematuro de la vía.

**Fotografías 16 y 17: Dos ejemplos de una política de conservación vial mal enfocada, en donde las labores de reparación de la superficie de rodamiento, sobre las rutas al Cristo de Sabanilla y a Guachipelín, respectivamente, no contemplan ningún tipo de facilidad para el tránsito de peatones.**
