**INFORME**  
**AUDITORÍA TÉCNICA EXTERNA ( 2ª parte )**  
**LM-PI-PV-AT-29-04**  
**PROYECTO: MEJORAMIENTO A LOS ACCESOS AL**  
**PUENTE SOBRE EL RIO TEMPISQUE**

LICITACIÓN PÚBLICA No 057-2001  
DEL  
MINISTERIO DE OBRAS PÚBLICAS Y TRANSPORTES  
CONSEJO NACIONAL DE VIALIDAD (CONAVI)

Setiembre del 2004.

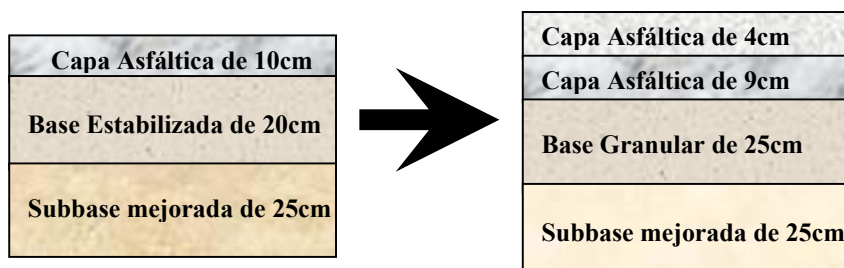
Figura No.1: Cambio de estructura del pavimento.

Las deficiencias de los estudios básicos señalados en la primera auditoría, condujeron a diseños inadecuados del paquete estructural y generaron incertidumbre y secuelas adversas en la etapa de construcción. Lo anterior fue advertido por la empresa contratista Sánchez Carvajal mediante oficio del 14 de octubre del 2002 dirigido al ingeniero de proyecto, al que adjunta un estudio realizado por un consultor privado del pavimento contractualmente definido, del cual se concluye que el diseño original no cumple con los requerimientos estructurales necesarios para el proyecto. Con la intervención de la Dirección de Ingeniería, la Dirección de Obras, la Viceministra del MOPT, la empresa consultora IMNSA, así como el Consejo de Administración de CONAVI se decidió solicitar al consultor una nueva alternativa de solución para el pavimento.

Esta segunda alternativa tampoco satisfizo pues fue cuestionada por la Dirección de Ingeniería del CONAVI, soportada en un informe de Lanamme que concluyó que el paquete estructural no cumplía con requisitos de diseño, y presentaba una vida útil proyectada por agrietamiento a la fatiga muy inferior a los escenarios de carga planteados.

Es criterio de la auditoría que antes de iniciar el proceso constructivo, debe estar claramente definido el pavimento que se va a construir de modo que no se tenga que improvisar soluciones una vez que se inician las obras. Los cambios en el pavimento a construir deben ser mínimos de manera que no generen problemas presupuestarios ni de capacidad estructural en el desarrollo y el desempeño de la obra. La descripción de los trabajos a realizar presentada en el Cartel de Licitación se cambió como se presenta a continuación:

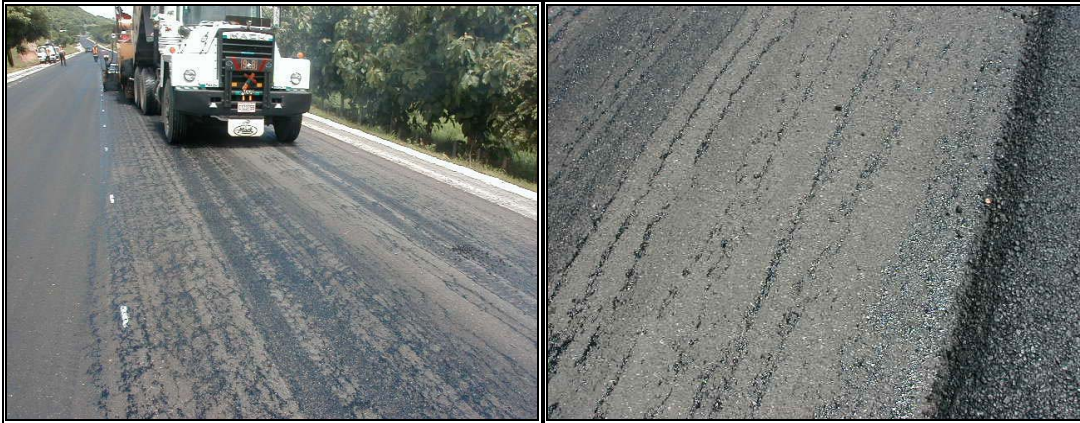
Se halló evidencia que el riego de liga asfáltica aplicado entre la capa superficial de 4cm y la capa inferior de 9cm no fue homogéneo. En otras palabras, no recubría la totalidad de la superficie. Esto se ilustra en las siguientes fotografías.

Además, se pudo notar que en algunos núcleos extraídos por el LANAMME, las capas estaban totalmente desligadas una de la otra.

**Fotografías No.1 y No.2 :** Fotografías del riego de liga asfáltica utilizado en las cercanías de la estación 2+000.

Según el apartado 407.05 de las Especificaciones Generales para la Construcción de Caminos, Carreteras y Puentes, CR-77, el riego de liga debe ser uniformemente distribuido en la superficie, situación que no se cumplió y es clara en las fotografías. Se puede observar que hay franjas que no tienen adherido nada de ligante.

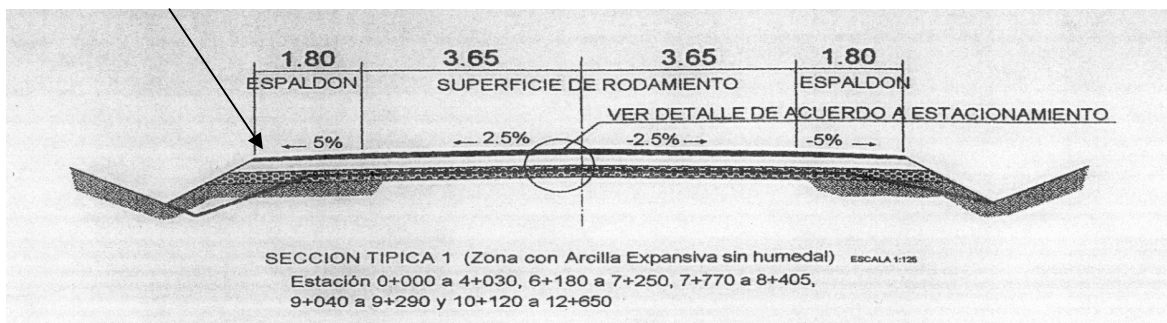
**Figura No. 2:** Sección típica

Se ha observado en el proyecto, un defecto constructivo que no ha sido corregido adecuadamente y que implica costos de reparación a corto plazo que tendrá que hacer CONAVI y son una obligación contractual. Se trata de las súper elevaciones de la carretera, las cuales no se construyeron según lo señalado en planos, pues la pendiente indicada del espaldón para sacar las aguas de la vía se alteró por el cambio en el pavimento y en consecuencia el agua se acumula en él, lo que ocasionó que se improvisara con una solución emergente, rompiéndolo para hacer unos canales de desagüe para que el agua salga.

Sin embargo, el agua de lluvia no es convenientemente encausada de forma que no cause daño a la carretera. Al respecto ver fotografía adjunta No.3 y Figura No.2.

El defecto constructivo se produjo al construir esta pendiente con inclinación hacia el interior de la vía por los peraltes de las curvas.

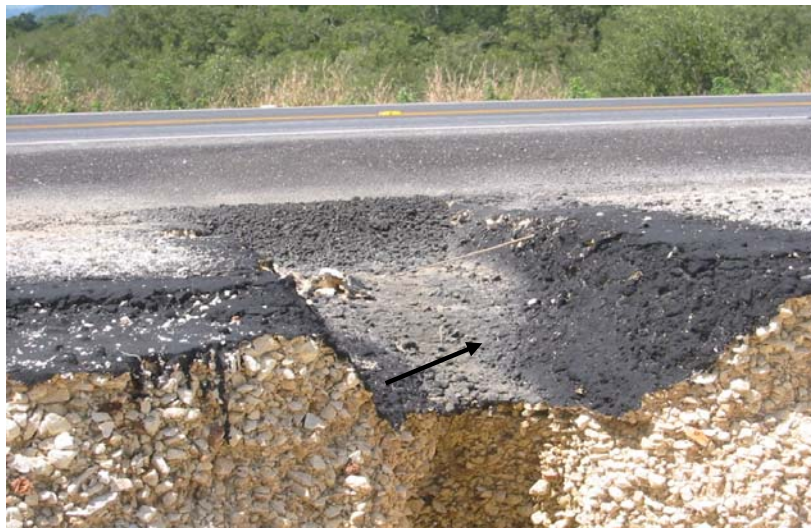
**Fotografía No.3 :** Daños hechos por el agua.

La flecha en la fotografía No.3 señala lo apuntado en el párrafo de arriba sobre el defecto constructivo en las súper elevaciones y la solución emergente implementada. Puede observarse la socavación que ha causado el agua sobre el relleno granular. Esta forma improvisada e inapropiada para sacar las aguas por el defecto señalado se presenta en cerca de 30 sectores del espaldón. Esta fotografía No.3 fue tomada el 27 de agosto del 2003 en visita al proyecto.

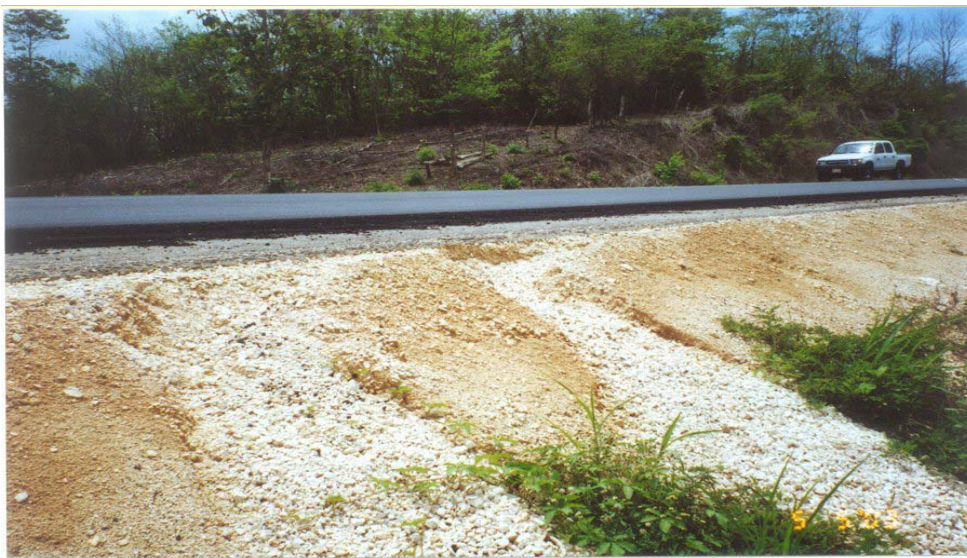
**Fotografía No.4:** Erosión de taludes.

En la fotografía No.4 se observa la erosión causada por el agua al fluir por los taludes. Los taludes de la base granular no han sido protegidos de la erosión del agua de lluvia. Las deficiencias mostradas en las fotografías de este hallazgo son evidentes, y con seguridad causarán gastos al país en el corto plazo de no corregirse oportunamente.

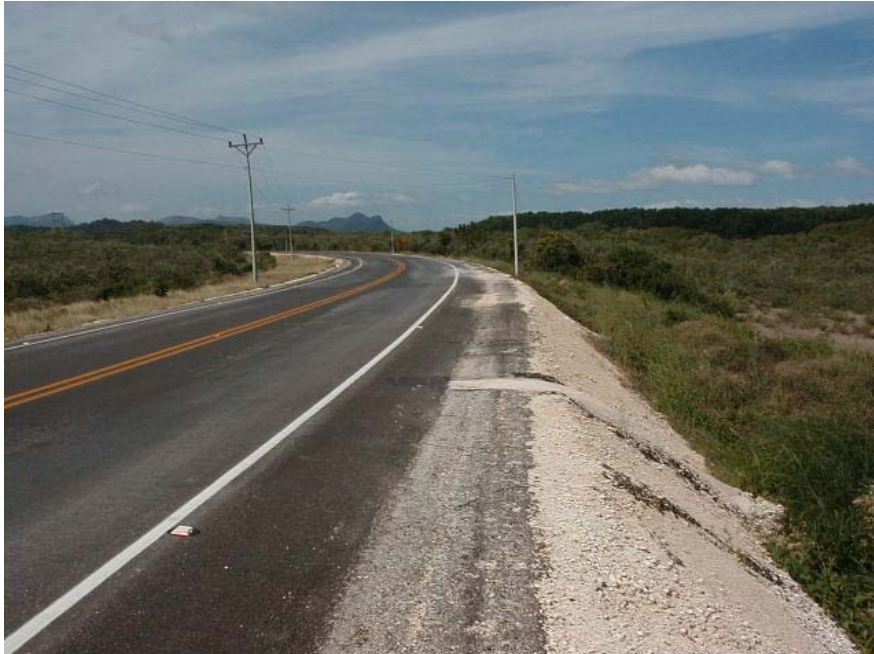
**Observación No.8: Existen zonas de riesgo de accidentes en las cuales no existen barreras de contención.**

Es criterio de la auditoría que existen zonas de riesgo de accidentes en los que los vehículos se podrían salir de la carretera y caer de alturas importantes, sobre todo en curvas y alcantarillas, tomando en cuenta que es una carretera en que se circula a velocidad alta, por su espacio y diseño geométrico. Por este motivo se considera necesario la construcción de barreras adicionales de contención. La fotografía No.5 muestra un ejemplo de esto.

**Fotografía No.5:** Curva peligrosa sin barrera de contención de vehículos.

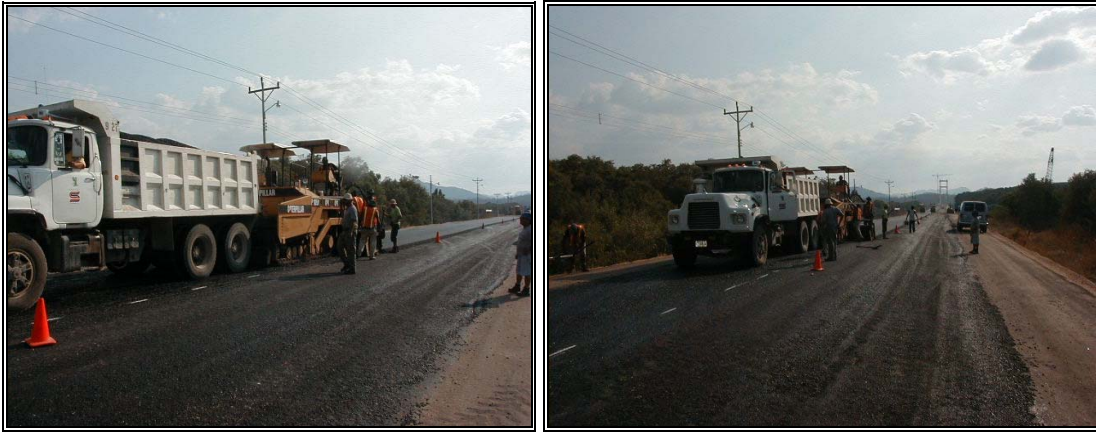
La sana práctica de ingeniería indica que este procedimiento constructivo no es recomendable para garantizar una buena compactación de la totalidad del espesor de la capa asfáltica colocada, y tampoco garantiza una buena adherencia entre las dos capas unidas por la “traba”, y además implica desperdicio de mezcla asfáltica que se coloca a mano siguiendo métodos rudimentarios.

Por otra parte, esta mezcla utilizada para esta práctica se pagó como mezcla asfáltica colocada y compactada con maquinaria especializada, situación que no es real, ya que simplemente es lanzada por operarios, de la vagoneta al pavimento. Esta cantidad de mezcla utilizada como “traba” alcanza las 1.277Tm, pagadas a un precio de \$20,52 / Tm, o sea \$26.204 (dólares).

Fotografías No.6 y No.7: Utilización de “traba” en las cercanías del Puente sobre el Río Tempisque.
