INFORME DE
AUDITORÍA TÉCNICA EXTERNA

LABORATORIO DE AUTOCONTROL DE CALIDAD
LGC INGENIERÍA DE PAVIMENTOS
BRIBRÍ, TALAMANCA
DICIEMBRE DE 2004

INFORME DE AUDITORIA TÉCNICA EXTERNA
LABORATORIO DE AUTOCONTROL DE CALIDAD
LGC, INGENIERÍA DE PAVIMENTOS S.A.

PROYECTO “MEJORAMIENTO RUTA NACIONAL No. 36 SECCIÓN
BRIBRÍ-SIXAOLA”

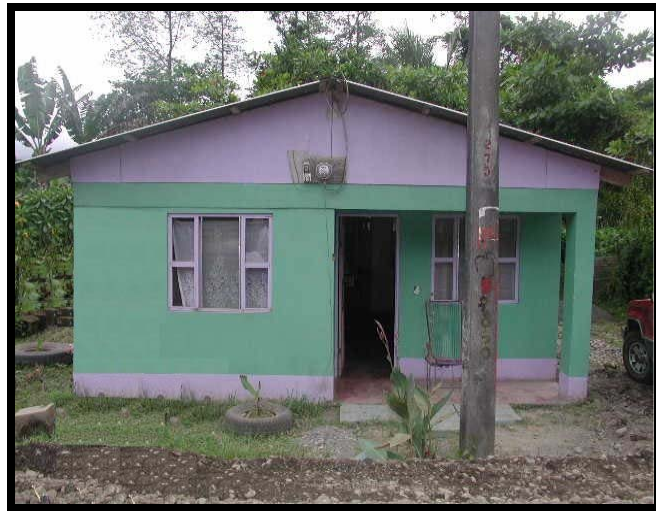
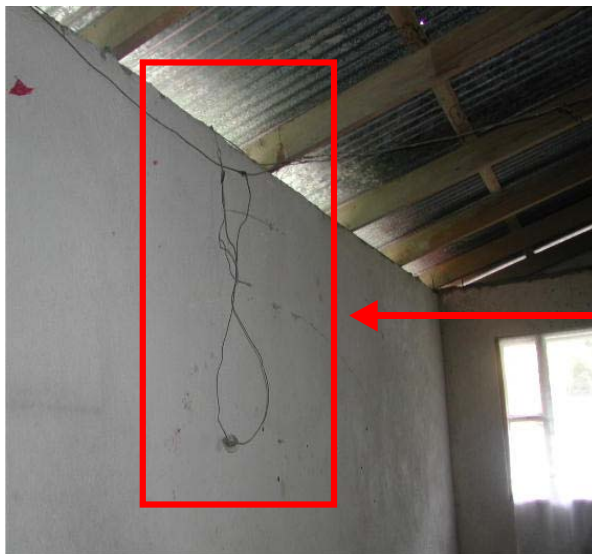
Las instalaciones eléctricas del laboratorio estaban en condiciones deficientes (tomacorrientes en mal estado y con evidente daño producto de problemas eléctricos), tal y como se puede observar en la fotografía 1, estas no aseguraban la protección y el uso apropiado de la balanza, que se encontraba en el laboratorio. Debido a esta circunstancia los resultados de ensayo realizados bajo estas condiciones carecen de soporte técnico. Adicionalmente, durante una de las visitas realizadas y mientras el equipo auditor, se encontraba en las instalaciones del laboratorio, el Instituto Costarricense de Electricidad, suspendió el suministro de fluido eléctrico, afectando los servicios de control de calidad que prestaba el laboratorio al proyecto, durante el tiempo que se realizaban los trámites de pago y reconexión para restablecer el suministro de fluido eléctrico.

Instalación
eléctrica en
malas
condiciones

Fotografía 1: Instalaciones del laboratorio de autocontrol de calidad en el proyecto, ubicadas en Olivia de Bribri, Talamanca, durante la visita del 12 de agosto de 2003. (a.) Vista Externa (b.) Vista Interna, obsérvese el detalle de la instalación eléctrica

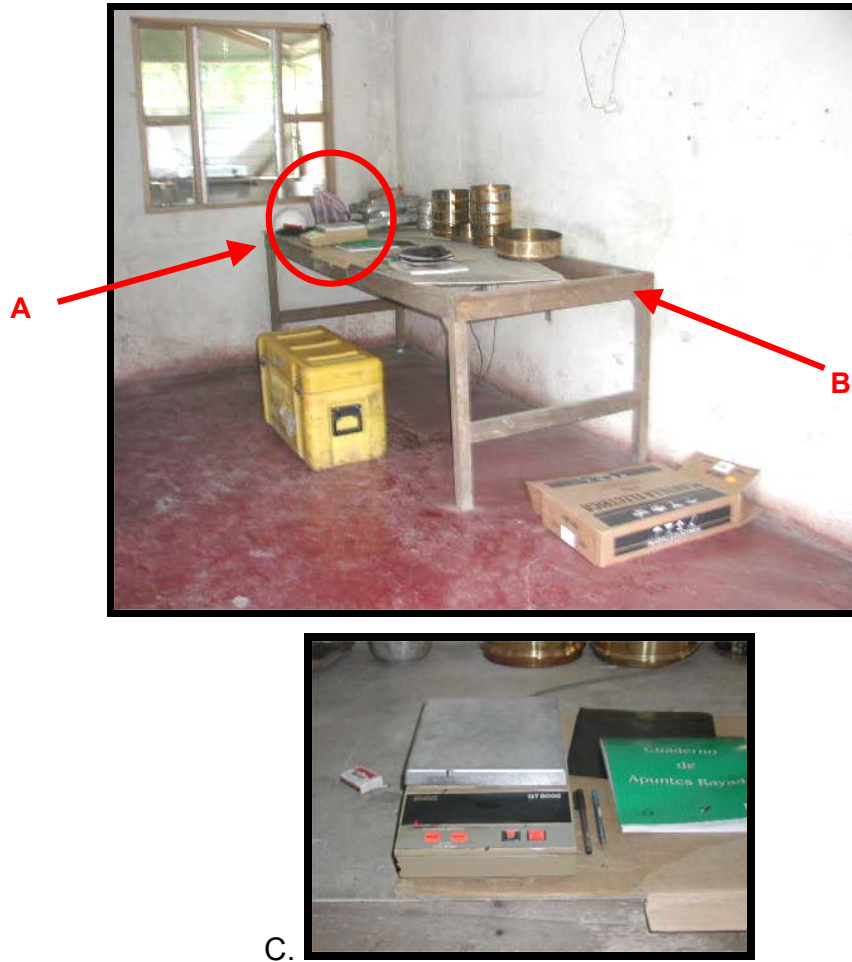
En cuanto a la única mesa de trabajo que contaba el local, es posible afirmar, que no garantizaba la estabilidad de la balanza y por ende de las lecturas realizadas, ya que por las mismas condiciones de la mesa, las lecturas eran oscilantes y no se lograba una estabilización de lectura.

Como se observa en la fotografía 2 el local destinado al funcionamiento del laboratorio, no permitía asegurar la protección contra el intemperismo e inclemencias del tiempo de las muestras de ensayo y de los equipos instalados.

Fotografía 2: Vista interna de las Instalaciones del laboratorio de autocontrol de calidad en el proyecto, ubicadas en Olivia de Bribrí, Talamanca, durante la visita del 12 de agosto de 2003. (A) Ubicación de la balanza (B) Mesa de trabajo instalada para atender todas las labores de ensayo, obsérvese el detalle de la instalación eléctrica (C) Vista de frente de la balanza

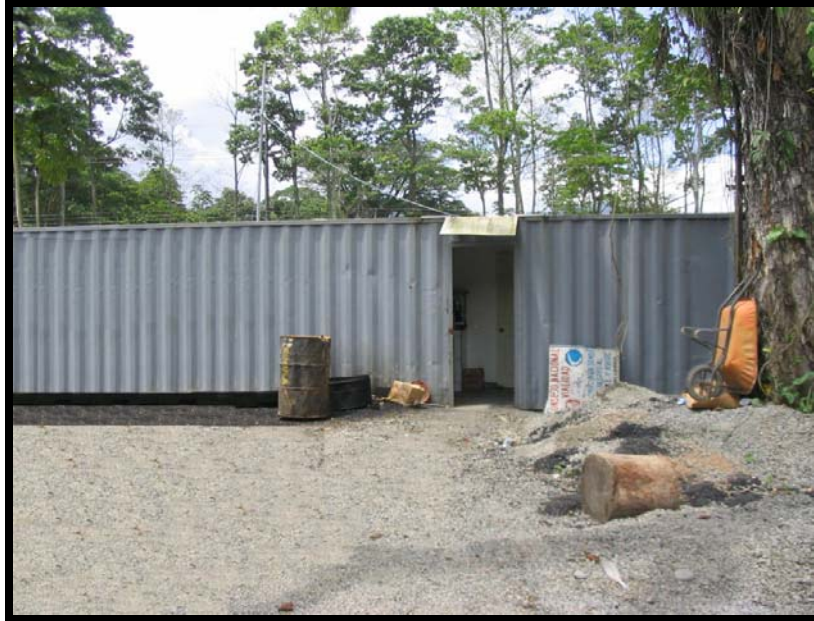
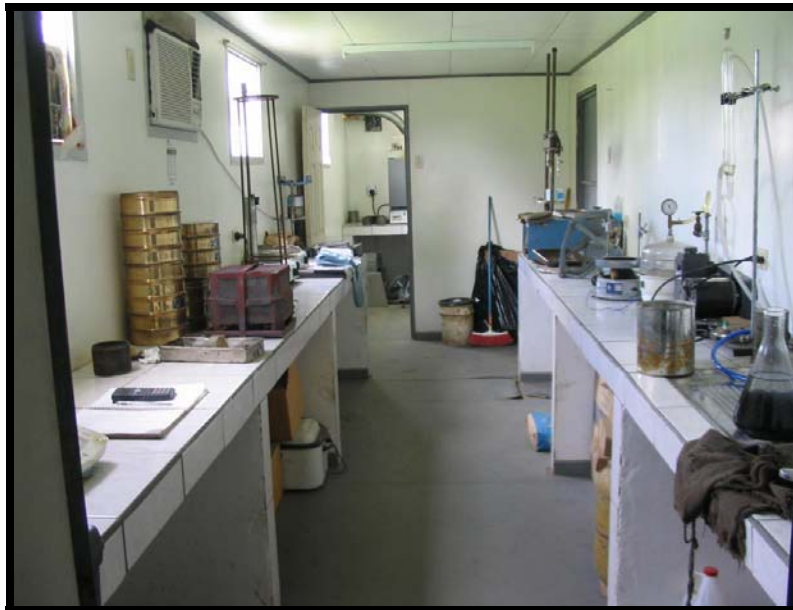
Las condiciones de suministro de energía eléctrica de estas instalaciones no permitieron ejecutar algunos de los ensayos de laboratorio de manera oportuna (determinación de estabilidad y flujo para especímenes Marshall), para el proceso de control de calidad de la producción, debido a que el suministro eléctrico no satisfacía la demanda de energía requerida para operar correctamente algunos de los equipos de ensayo (por ejemplo, baño maría, estabilómetro Marshall, celda de carga y transductor, y horno de Incineración). Esta situación fue observada por el equipo de auditoría técnica y confirmada con las declaraciones del técnico del laboratorio y del Ing. Luis Chavarría en su nota "Informe No.114-2004" (Ver Anexo1), donde textualmente afirma:

Fotografía 3: Instalaciones del laboratorio de autocontrol de calidad en el proyecto, ubicadas en Olvia de Bribri, Talamanca, durante las visita del 22 de enero de 2004 y 12 de agosto de 2004. (A) Vista externa (B) Vista interna

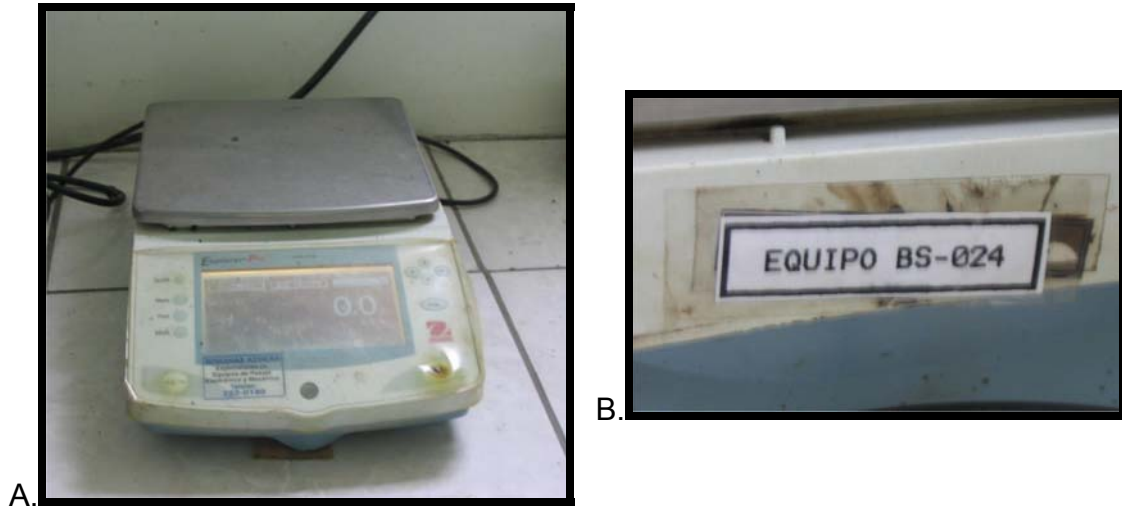
No se encontró evidencia de que la balanza electrónica marca OHAUS Explorer, modelo EP6101, identificada como BS-024, número de serie H2051122272503. (Ver fotografía 4), utilizada en los ensayos de control de calidad practicados en este laboratorio, haya sido sometida a un proceso de calibración por un ente técnicamente competente. Durante las visitas del equipo auditor, no se observaron etiquetas de calibración adheridas a este equipo, ni fue presentado según se requirió al técnico de laboratorio, el certificado de calibración asociado a la balanza. Además, mediante el oficio LM-PI-PV-AT-71-04, se le solicitó al Consultor de Calidad la entrega del certificado, pero no fue entregado.

Según se establece en el plan de calibración de equipos, presentado por el Consultor de Calidad, se debe realizar un proceso de calibración cada seis meses; sin embargo, durante las visitas de esta auditoría técnica, se pudo determinar que la última prueba metrológica realizada corresponde al 06 de enero de 2004, efectuada por la empresa *Azocar*. Se debe destacar que este proceso no se realizó en el laboratorio de Bribri, como corresponde técnicamente, sino que la calibración se realizó en el Laboratorio de Constructora Meco en La Uruca, San José, y la balanza posteriormente fue trasladada hasta las instalaciones del laboratorio, donde no se registró ninguna evidencia que permitiera asegurar la competencia técnica del equipo luego del traslado.

Fotografía 4: Balanza electrónica en uso en el laboratorio de control de calidad.
(A) Vista superior (B) Vista de la identificación colocada en el equipo

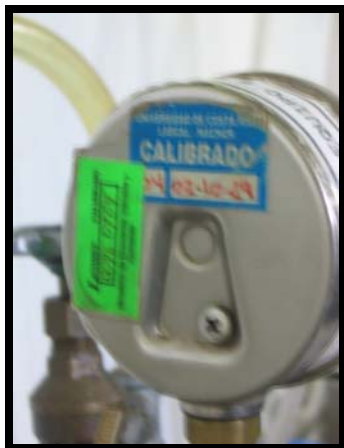
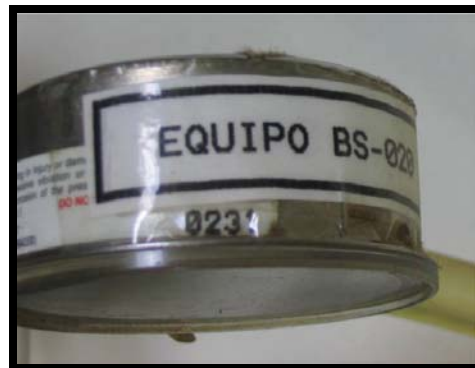
Respecto al vacuómetro o medidor de vacío instalado en el laboratorio de control de calidad, no se entregaron, a pesar de haber sido requerido por la auditoría técnica, certificados que evidencien procesos de calibración a los que ha sido sometido este equipo, para asegurar la validez técnica de las mediciones que se efectúan con éste; es importante indicar, que el equipo posee adherido etiquetas de confirmación metrológica (LABCAL y LACOMET). Dado que el vacuómetro instalado en el laboratorio corresponde a la marca Ashcroft y el Ing. Luis Chavarría presentó en el Informe No.114-2000, la copia de un certificado de calibración emitido por *SCM Metrología y laboratorios*, de fecha 11 de junio de 2004, este certificado no puede ser directamente relacionado con el equipo de medición instalado en el laboratorio debido a que:

1. No existen registros en la bitácora de control de equipo, que permita identificar que para la fecha de calibración, registrada en el certificado, el vacuómetro instalado en el laboratorio de control de calidad, fue retirado de Bribri y trasladado a las instalaciones de la empresa Ingeniería Técnica de Pavimentos, empresa para la cual se emitió el certificado.
2. A pesar de que el certificado indica que la fecha de calibración es del 11 de junio de 2004, el equipo no contaba con ninguna evidencia (sello o registro) que revelara que había sido calibrado por la empresa *SCM Metrología y Laboratorios*, al momento de la visita del equipo auditor el día 12 de agosto

de 2004, pero sí contaba con los sellos de calibraciones anteriores efectuadas por el Laboratorio Costarricense de Metrología (LACOMET) y el LABCAL(Ver fotografía 5 A). Igualmente no había registro en la bitácora de control de equipo de ninguna actividad de calibración desarrollada al equipo.

Fotografía 5: Vistas del medidor de vacío o vacuómetro. (A) Vista de sellos de calibración (B) Vista de identificación del equipo

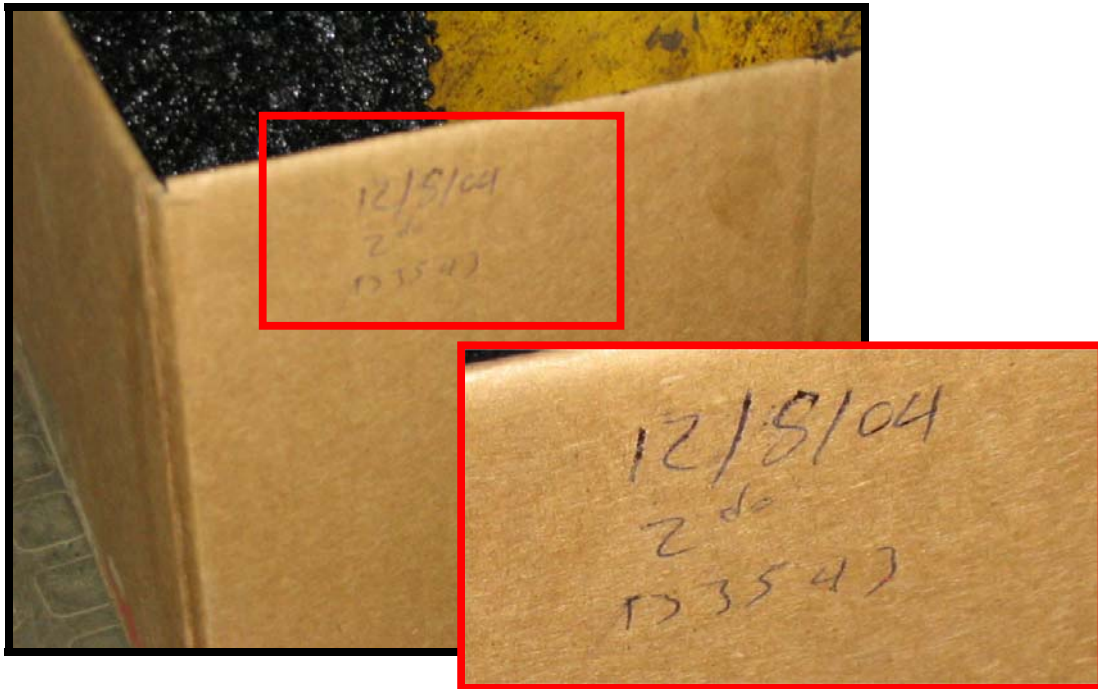
El hecho de no registrar los datos e información relacionada con las muestras y los procesos de muestreo, no sólo es un incumplimiento de las disposiciones existentes para el manejo y registro de muestras en los laboratorios de control de calidad, sino que, adicionalmente, refleja un mal manejo de las prácticas de laboratorio, situación que pone en riesgo la integridad de la información que se reporta y la validez técnica de los resultados de ensayo, lo que podría ocasionar

Fotografía 6: Cajas con muestras asfáltica para ensayo. Obsérvese que el técnico realiza los registros de toma de muestra en la misma caja.

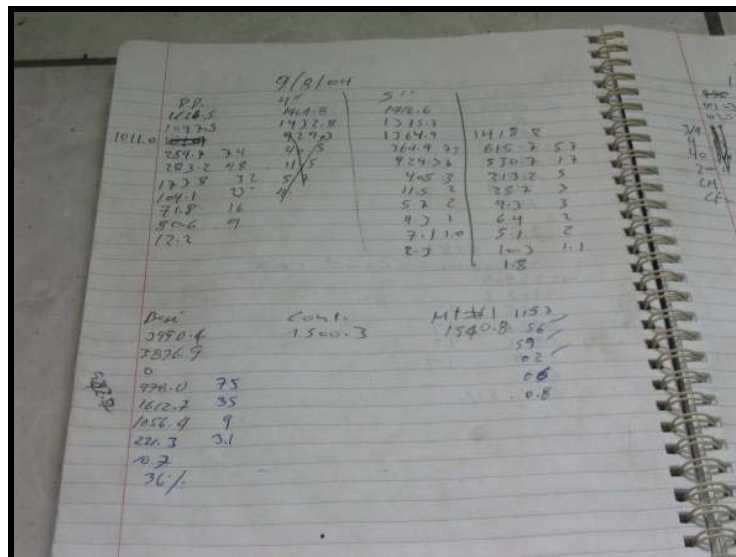
Los resultados que se obtienen de los procesos de ensayo, deben anotarse al momento de generarse, en bitácoras foliadas o en registros que garanticen la trazabilidad de la información, para asegurar así su validez técnica y reducir de esta manera una potencial pérdida o alteración de la información relevante del proceso de ensayo, o confusión que pueda afectar la confiabilidad de los datos.

No solamente se está incumpliendo con lo establecido en el contrato, sino que además permite cuestionarse respecto a la rigurosidad de los resultados del control de calidad, los cuales son la base para garantizar la calidad de la obra y su eventual pago o rechazo.

Fotografía 7: Cuaderno ordinario para anotación de resultados de ensayo, préstese atención a que el cuaderno no tiene hojas foliadas, algún tipo de numeración, ni firmas.

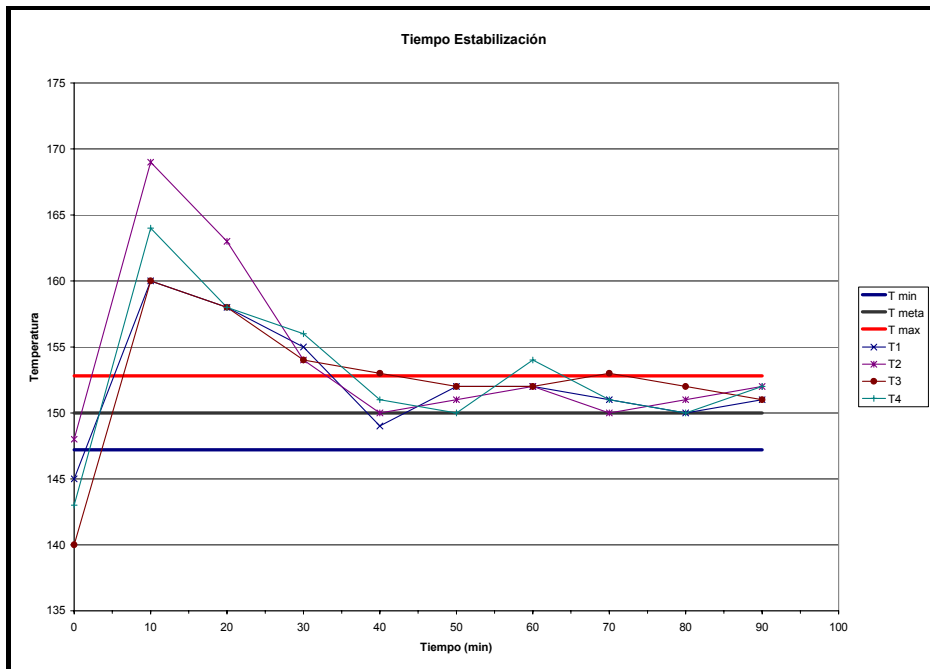
temperatura (aproximadamente a los 50 minutos), pero aún se presentan desviaciones que no garantizan que el equipo se mantenga dentro del rango de temperatura establecidos por la norma de ensayo.

Es criterio de esta auditoría que un proceso de caracterización de un equipo de ensayo, tiene como finalidad determinar la capacidad, sensibilidad y precisión de dicho equipo para llegar a cumplir las condiciones técnicas definidas en una determinada norma de ensayo, y no el simple hecho de registrar el funcionamiento de dicho equipo.

Gráfico 1: Estabilidad de temperatura en el tiempo
