**INFORME DE
AUDITORÍA TÉCNICA EXTRENA
LM-PI-PV-AT-19-05
MEJORAMIENTO DE LA RUTA NACIONAL N°36,
SECCIÓN: BRIBRÍ-SIXAOLA
LPCO-015-00**

PROYECTO MEJORAMIENTO DE LA RUTA NACIONAL N°36, SECCION: BRIBRÍ – SIXAOLA, LPCO - 015-00

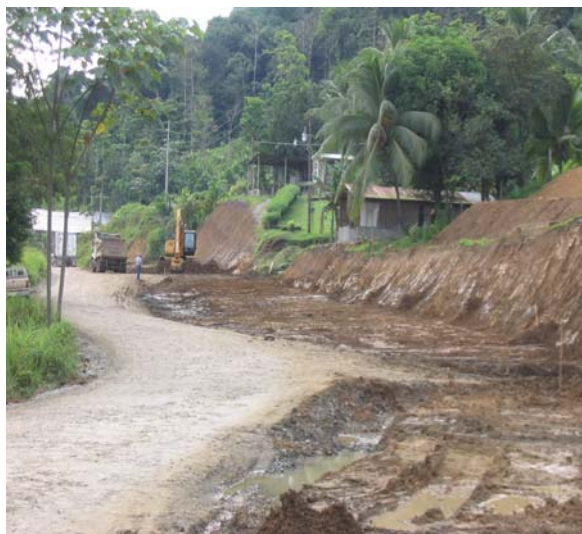
El derecho de vía no había sido comprado en su totalidad al 12 de agosto 2004, fecha en que esta auditoría realizó una visita al proyecto. El no contar con el derecho de vía completo, produce un atraso en la realización de los trabajos, modificándose el plazo del contrato por eventos compensables.

**Fotografía No.1: Visita del 12/08/04.
Tramo sin intervenir debido al retraso
en el trámite para obtener el derecho de
vía.**

Después de 2 años y 11 meses de haber iniciado el proyecto, no se había resuelto el tema del derecho de vía.

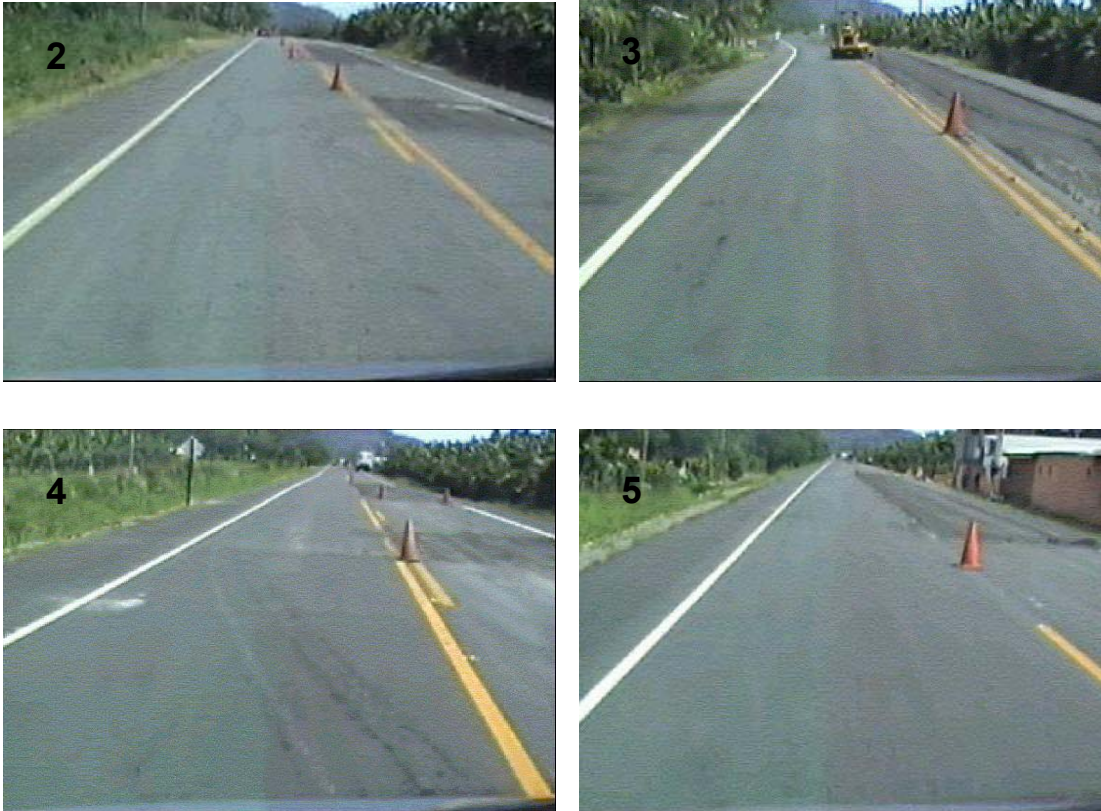
De estas características medidas por el LANAMME, se puede señalar que la mezcla asfáltica de los tramos analizados, tiene propiedades de excesiva variabilidad, que no fueron controladas satisfactoriamente durante su construcción, por lo cual es de esperar secciones o tramos cortos con diferentes propiedades y desempeño incierto. Algunos de estos tramos podrían presentar desprendimiento de partículas, exudación de asfalto y aparición de fisuras y grietas en el corto plazo (deterioro prematuro de algunos tramos).

Esta situación se confirma con el desempeño a lo largo del proyecto, observado en visita de campo del 22 de octubre 2004, días después de la recepción preliminar del proyecto, en el que se ha tenido que corregir gran cantidad de tramos por medio de bacheo y colocación de carpeta en tramos de longitud considerable. En las siguientes fotografías se presenta el panorama encontrado:

Fotografías No.2, 3, 4 y 5: Visita del 22/10/04. Reparaciones posteriores a la recepción del proyecto.
