**INFORME DE
AUDITORÍA TÉCNICA EXTERNA
LM-PI-PV-AT-39-05
MEJORAMIENTO DE LA RUTA NACIONAL N° 34,
BARÚ – PIÑUELA – PALMAR NORTE, SECCION N° 1:
BARÚ PIÑUELA (TRABAJOS FINALES).
LPCO-047-2002**

**RESUMEN EJECUTIVO DEL INFORME DEL AUDITORÍA TÉCNICA EXTERNA.
MEJORAMIENTO DE LA RUTA NACIONAL N°34,
BARÚ – PIÑUELA – PALMAR NORTE, SECCION N° 1: BARÚ PIÑUELA (TRABAJOS
FINALES).
LPCO-047-2002.
REALIZADO POR: AUDITORÍA TÉCNICA DEL LABORATORIO NACIONAL DE
MATERIALES Y MODELOS ESTRUCTURALES DE LA UNIVERSIDAD DE COSTA
RICA.**

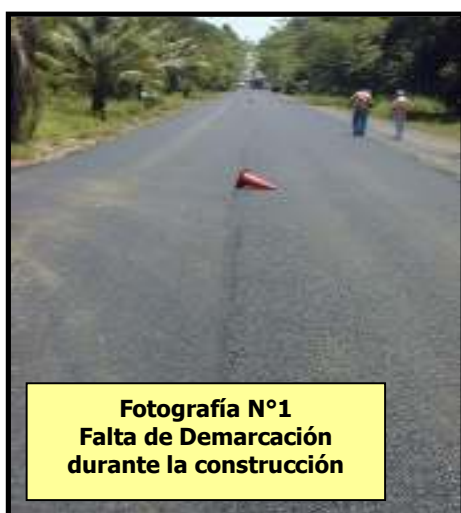
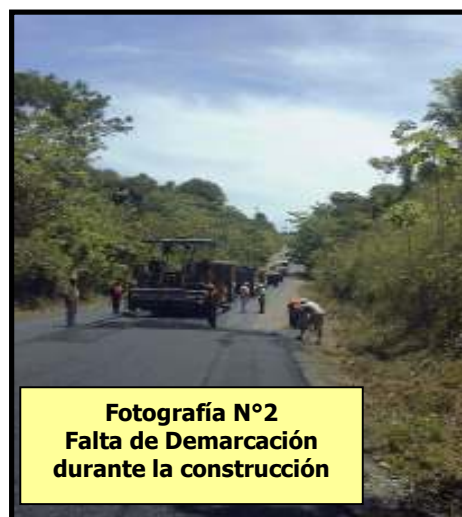
En la visita realizada por el equipo auditor el día 22 y 23 de junio 2004, se observaron los trabajos de colocación de mezcla asfáltica y se detectó una escasa señalización preventiva en la ruta.

Tal condición se puede apreciar en las siguientes fotografías tomadas durante una de las visitas al proyecto

4. Exigir el cumplimiento de la normativa de señalamiento de seguridad durante la construcción del proyecto, a fin de no comprometer la seguridad del tránsito que circula durante la ejecución de los contratos viales, en especial, cuando los sectores en los que se trabaja se habilitan parcialmente.

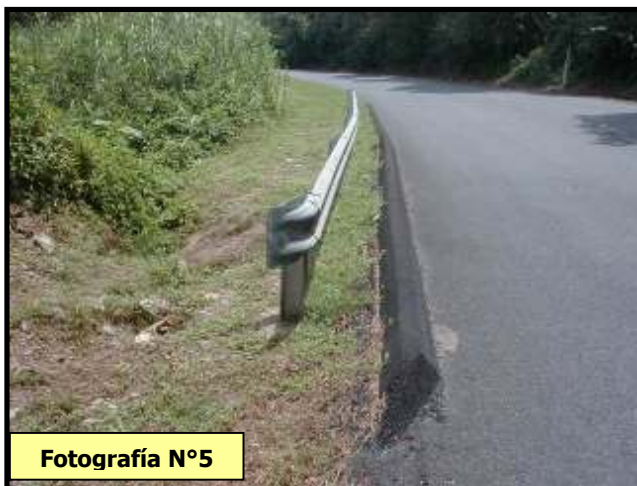
En la visita realizada el 18 y 19 de julio 2005 se observó que en algunas secciones detrás del bordillo asfáltico se colocó la baranda o guardacamino, elemento que tiene como fin retornar el vehículo a su carril en caso de que éste se salga de la vía.

El bordillo asfáltico colocado de esta manera, como se muestra en la fotografía, representa un obstáculo previo para el vehículo, eliminando así, la función primordial del guardacamino. Esta condición le resta seguridad a la vía.

Debe analizarse mejor la colocación de bordillos y guardacaminos para evitar que uno perjudique la función del otro.

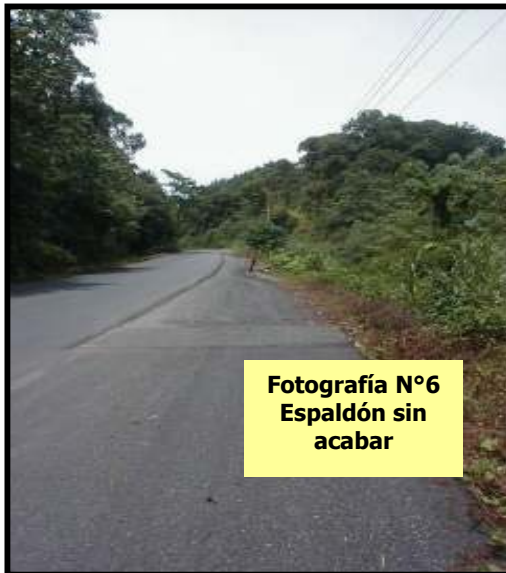
**Fotografía N°6
Espaldón sin
acabar**

Observación 4: Hay secciones con deslizamientos que no se repararon y actualmente permanecen con trabajos inconclusos en la vía. Esto en contraposición al objetivo de la licitación, que trataba de la realización de los trabajos finales para el mejoramiento de la ruta No.34, sección 1 Barú-Piñuela, condición que no fue alcanzada. Esta observación se puede comprobar en las figuras N° 6 y N°7 mostradas a continuación. En la fotografía N° 6 se aprecia que no se realizó la colocación de carpeta a ancho completo en toda la calzada y en la fotografía N°6, se muestra hay presencia de deslizamientos que ponen en riesgo las capas que conforman la calzada y por lo tanto, presentan el potencial de comprometer el tránsito en la zona

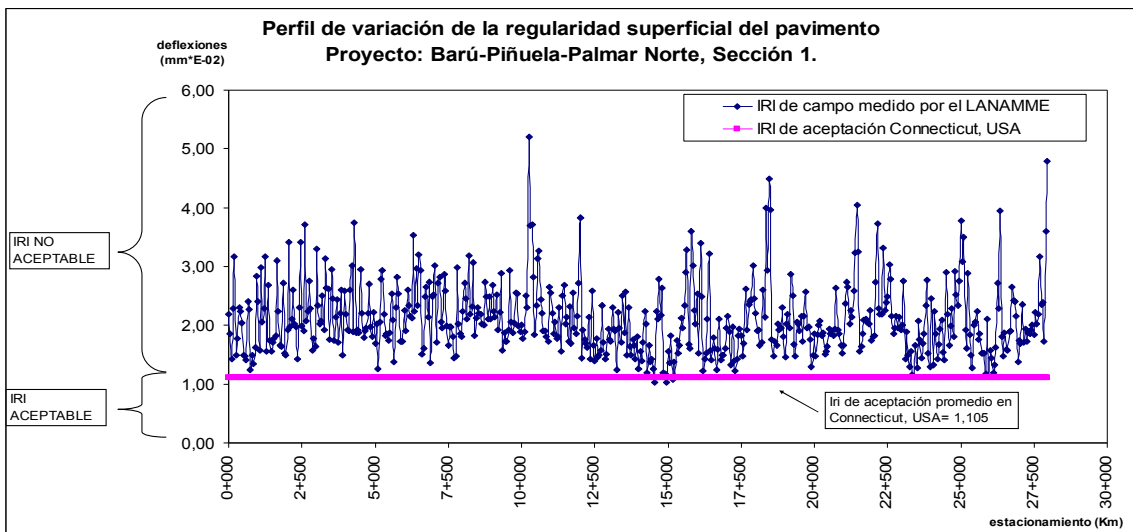
Gráfico N° 2.
Variación de la regularidad superficial del pavimento.

En el siguiente gráfico se resumen los valores obtenidos de regularidad superficial a lo largo de proyecto; se plantea también una comparación de los valores obtenidos en las mediciones y un parámetro de aceptación internacional, como por ejemplo el valor de IRI de 1.105, valor promedio tomado del cuadro N° 6 como aceptación de obra nueva en Connecticut, Estados Unidos. Es posible observar que casi todos los valores obtenidos en las mediciones no satisfacen ese valor de IRI propuesto, por lo cual en este escenario el proyecto es de calidad no aceptable.
