INFORME DE AUDITORÍA TÉCNICA EXTERNA

LM-PI-PV-AT-55F-05

MEJORAMIENTO DE LA RUTA NACIONAL N° 34, BARÚ – PIÑUELA – PALMAR NORTE, SECCION N° 2: PIÑUELA - PALMAR NORTE (TRABAJOS FINALES). LPCO-048-2002

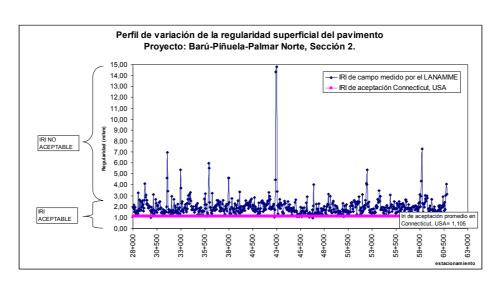
Gráfico Nº 3. Variación de la regularidad superficial del pavimento.

En el siguiente gráfico se resumen los valores obtenidos de regularidad superficial a lo largo de proyecto. En este caso particular, se plantea un escenario de comparación de los valores obtenidos en las mediciones y los parámetros de aceptación internacional, como por ejemplo el valor de IRI promedio de aceptación de obra nueva en Connecticut, Estados Unidos de 1.105. Este valor, que se extrae del cuadro Nº 4 y de su comparación permite afirmar que casi todos los valores obtenidos en las mediciones no son aceptables para recepción de obra nueva, con la consecuente aplicación de las penalidades señaladas.

Aplicando esta fórmula, el PRI de la carretera en estudio da como resultado 92.48, valor que clasifica al pavimento en una condición Muy Buena, según el cuadro Nº 4, lo cual es sinónimo de que los trabajos realizados presentan ciertas deficiencias que afectarán su desempeño futuro, las cuales se traducirán en costos de operación adicionales para los usuarios y una reducción en la vida útil de la vía
