Informe No. LM-PI-GM-01-2014

Asesoría técnica para realización de estudios preliminares y diseño de pavimentos para 10 km de vías en Bijagua, Upala.

San José, Costa Rica
Enero, 2014

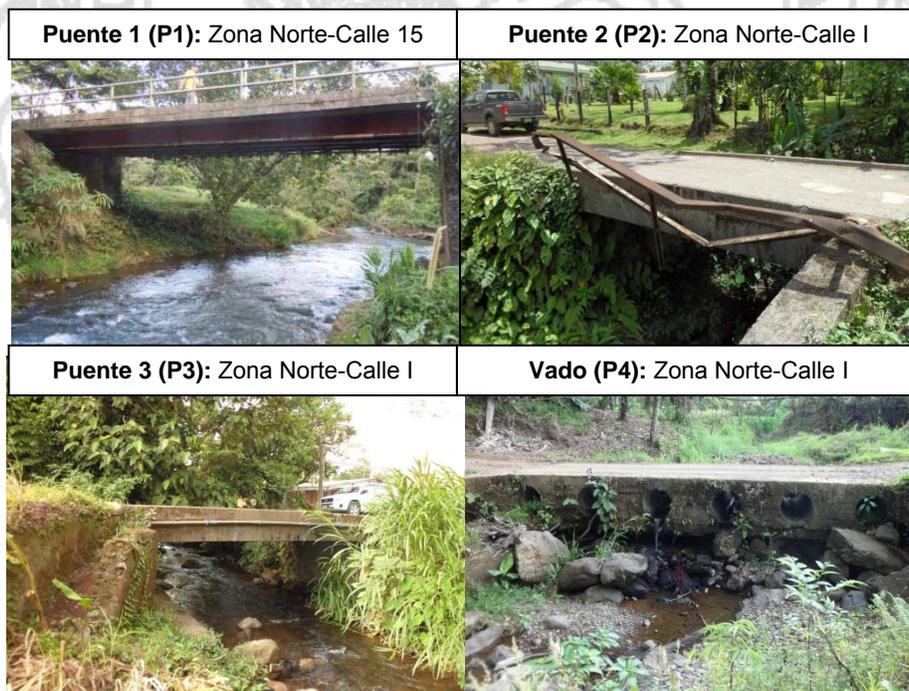
Figura 9. Puentes y vado evaluados en Bijagua.

Estructura	Hallazgos
Puente 1 (P1)	<ul style="list-style-type: none"> • Deformación de baranda metálica y ausencia de aceras. • Leves grietas en losa. • Leve eflorescencia en losa. • Descascaramiento de pintura, grave oxidación y leve corrosión en vigas metálicas. • Socavación en bastión 2. • Junta abierta y deformada.
Puente 2 (P2)	<ul style="list-style-type: none"> • No tiene aceras ni barandas. • Grietas leves en vigas principales. • Grietas y descascaramiento concreto en bastiones. • Socavación en ambos bastiones. • Falta de señalamiento.
Puente 3 (P3)	<ul style="list-style-type: none"> • Filtración de agua en juntas. • Baranda metálica destruida y ausencia de aceras. • Leves grietas en vigas. • Leves grietas en bastiones. • Socavación en bastión 2. • Falta de señalamiento.
Vado (P4)	<ul style="list-style-type: none"> • Acumulación de sedimentos. • Socavación generalizada. • Falta de postes indicadores de altura del agua. • Separación de juntas de tubos de concreto. • Falta de señalamiento

- Se recomienda priorizar la intervención de los puentes 2 y 3 ya que se encuentran cerca de la escuela y forman parte de la Calle I, que es una vía primaria según la clasificación realizada. Se recomienda corregir los deterioros indicados en los formularios de inspección y ampliar estas estructuras a dos carriles vehiculares con pasos peatonales para mejorar las condiciones de servicio y seguridad en la Calle I.
