**INFORME FINAL  
AUDITORÍA TÉCNICA EXTERNA  
CONSERVACIÓN VIAL DE LA RED DE  
SAN CARLOS  
LPCO-17-01**

**INFORME DE AUDITORÍA TÉCNICA EXTERNA.**  
**PROYECTO DE CONSERVACIÓN VIAL DE LA RED DE SAN CARLOS**  
**(LPCO – 17 – 01)**

**PROYECTO:** Conservación Vial de la Red de San Carlos

**LICITACIÓN PÚBLICA:** LPCO 17-01.

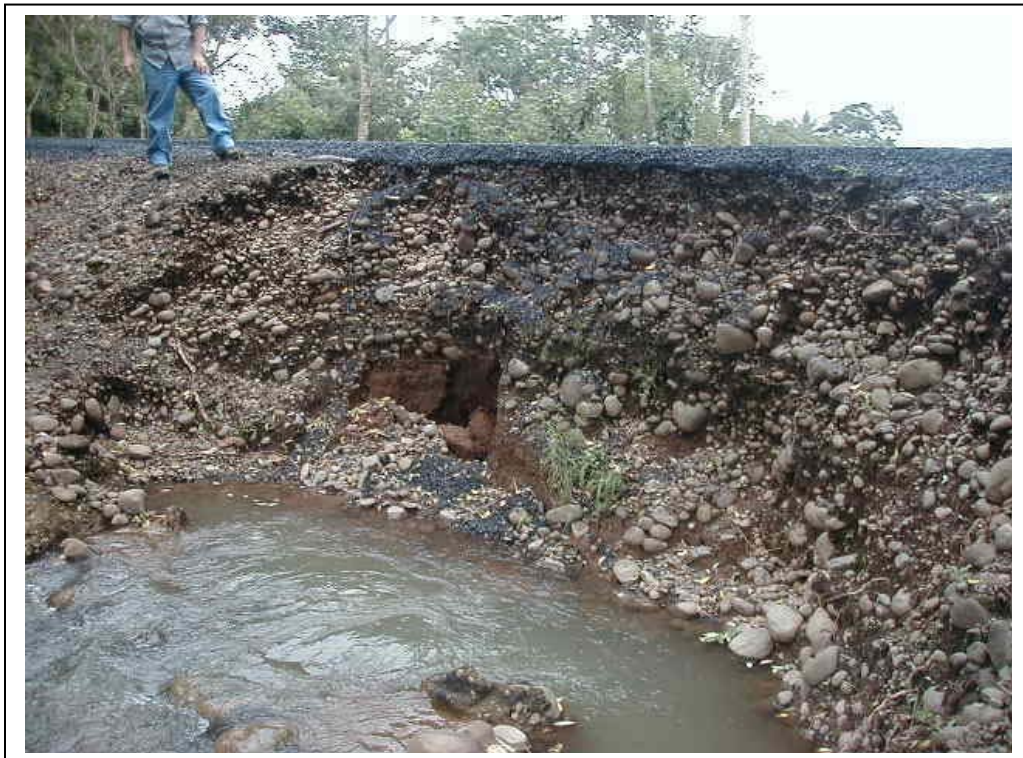
**Fotografía No. 1:** Estructura para canalización de una quebrada colapsada junto a la carpeta recién colocada.

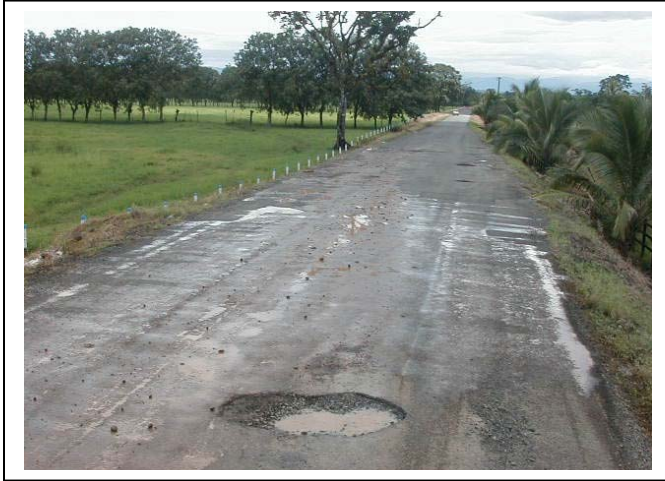
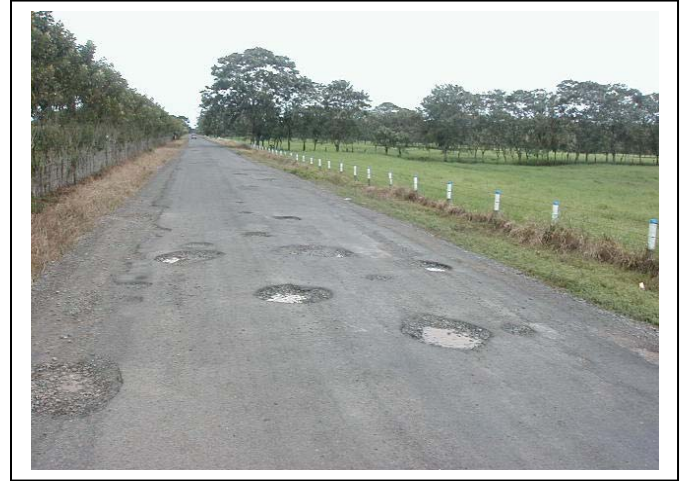
**CONDICIÓN INICIAL DE LA VIA:** Las labores en la ruta 141 que fueron observadas durante las visitas de auditoría al frente de obra, se realizaron sobre una vía de dos carriles, uno por sentido de circulación, con un ancho de calzada aproximado de 5 m, con cunetas no revestidas y con obras diseñadas para encausar el agua de algunas quebradas de gran tamaño, algunas colapsadas estructuralmente y con el consecuente riesgo para la estructura del pavimento recién colocado, ver la fotografía siguiente. La condición superficial del pavimento existente es característica de carreteras con tratamientos superficiales en condición de deterioro severo, se observan deformaciones de moderadas a severas y grietas de consideración, con zonas mostrando fallas tipo “cuero de lagarto” (2 a 3 m por ancho de carril) y numerosos baches de gran tamaño. El tramo observado, de aproximadamente 2.5 km, presenta una topografía fundamentalmente plana, con pendientes leves.

**Fotografías No. 2 y No.3 :** Condición inicial de la ruta intervenida

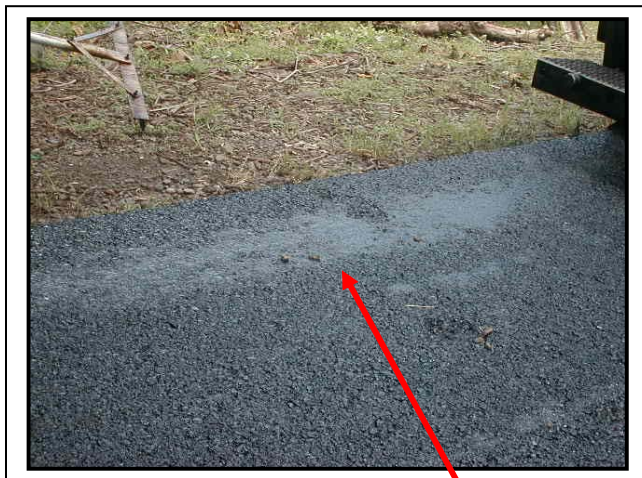
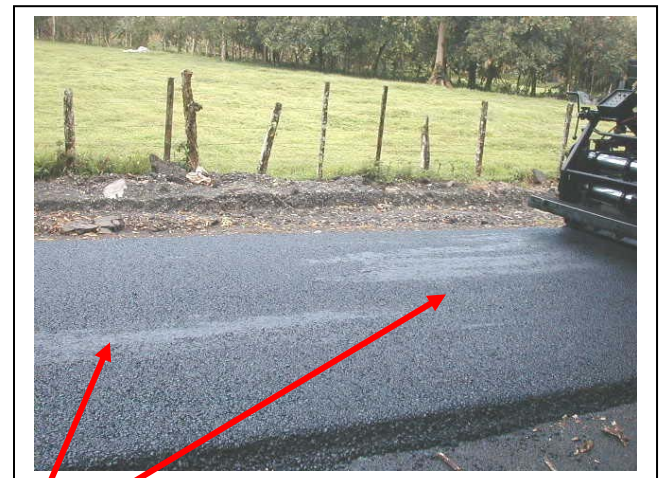
- b) Hallazgos de la auditoría:** En el frente de obra no se cuenta con instrumentos de medición de temperatura (termocuplas), por lo que este parámetro para la compactación no es medido, ni por la ingeniería de proyecto ni por el contratista. Adicionalmente la mezcla observada en el campo, en el momento de la colocación, muestra presencia de mastic exudado, lo cual evidencia una deficiencia en el proceso de calentamiento de la mezcla, ver fotografías adjuntas.

**Fotografías No. 4 y 5:** Zonas con presencia de humedad.

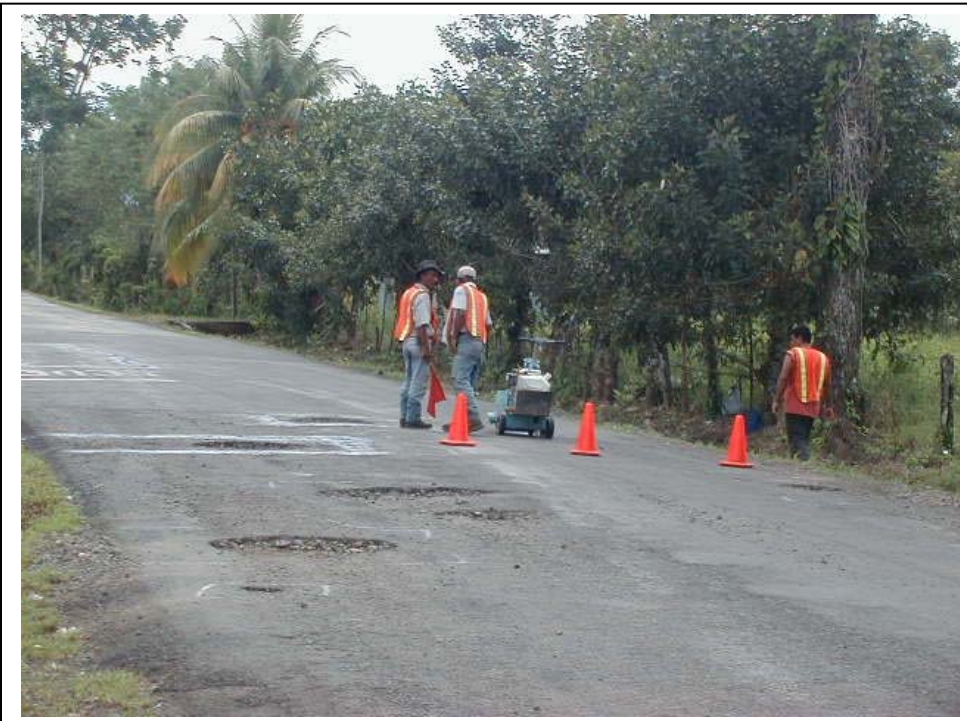
**Fotografía No. 6:**  
Cuadrilla de corte de  
baches

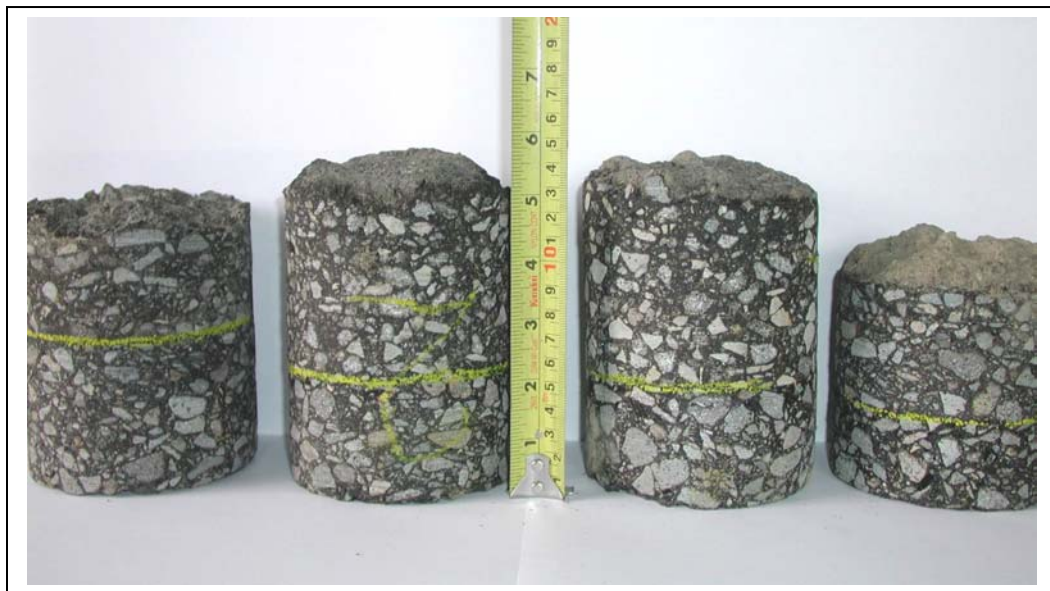
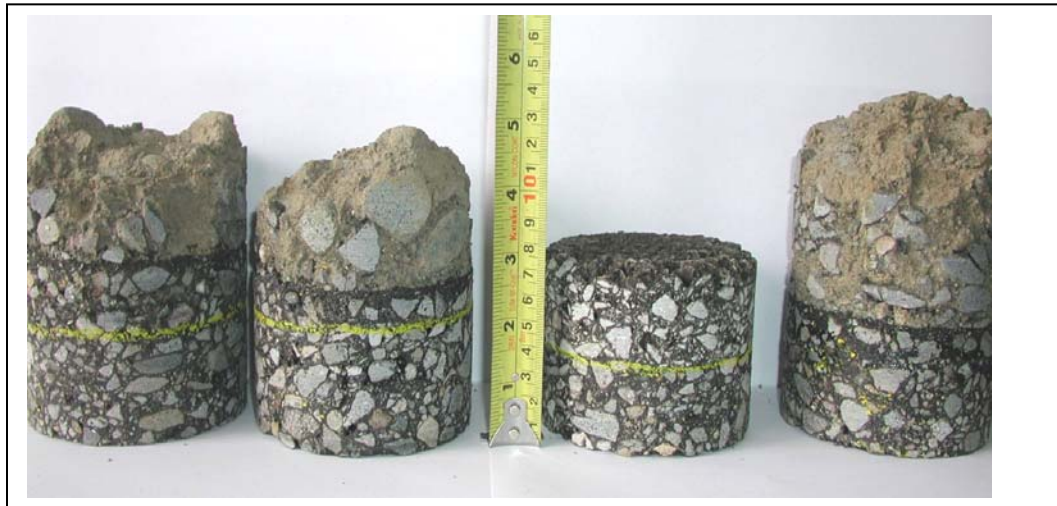
**Fotografías No.7 y 8:** Núcleos extraídos durante la auditoría del 22 de octubre de 2002.

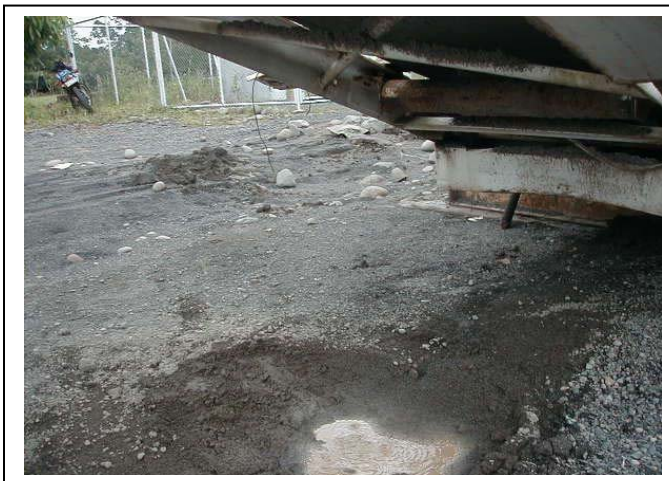
Se observa un escurrimiento excesivo de agua en cada uno de los diferentes componentes del sistema dosificador de agregados, ver fotografía No.9.

**Fotografía No.9** : Escurrimiento excesivo de agua en las tolvas de alimentación de agregados

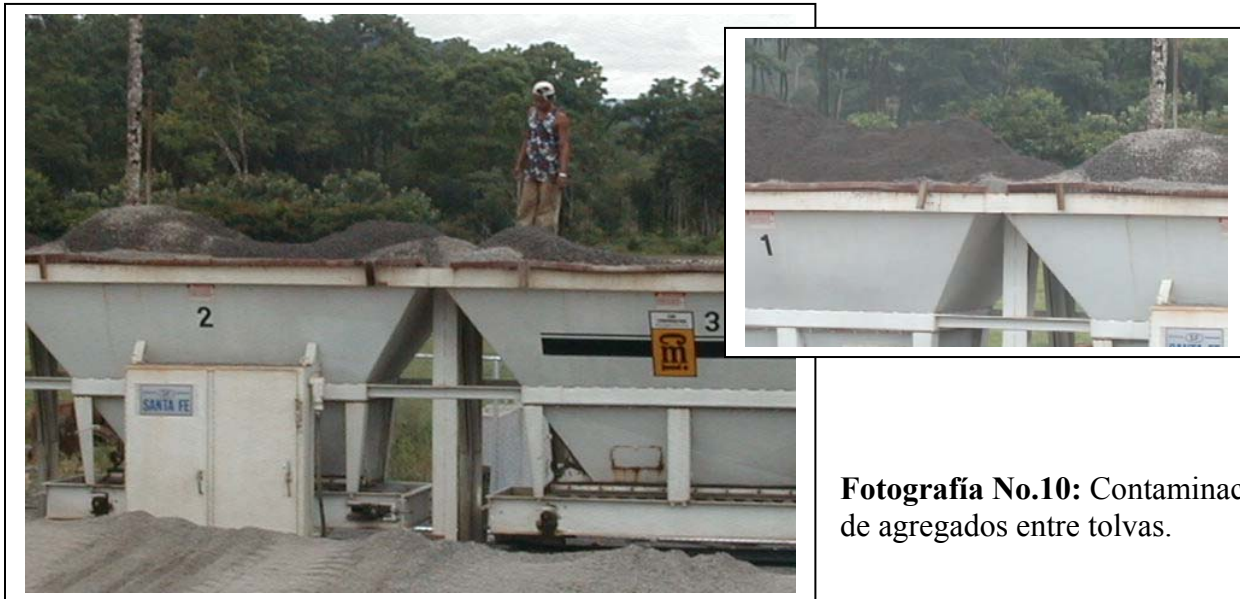
- **Observación:** Las tolvas de alimentación no cuentan con barreras de separación entre ellas, de tal forma que es apreciable la inter- contaminación de un agregado con otro.

**Fotografía No.10:** Contaminación de agregados entre tolvas.

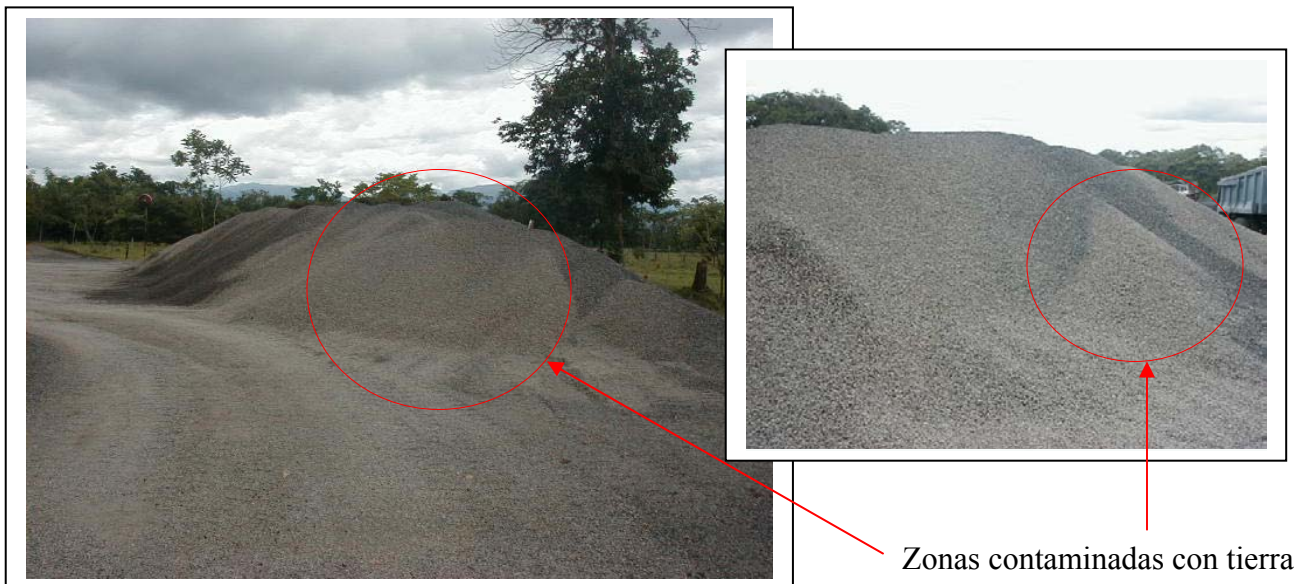
- c) **Consecuencias:** Por una inadecuada manipulación y conformación de apilamientos, no se puede garantizar que los agregados utilizados para la producción de MAC estén libres de impurezas, polvo o tierra. Los contaminantes mencionados perjudican la calidad y la durabilidad de la mezcla.

**Fotografía No.11 :** La manipulación de agregados que realiza el cargador contamina de polvo y tierra gran parte de los apilamientos.

- d) **Recomendación :** El contratista debe implementar las medidas correctivas para un adecuado manejo y manipulación de los agregados. Por lo detectado en la visita, es posible que el operador esté raspando continuamente el piso sobre el cual coloca el material y por lo tanto arrastre tierra hacia el apilamiento. Se debe evitar manipular el material de los primeros 15 cm del apilamiento, de conformidad con lo establecido en las Especificaciones Especiales del cartel, en la Disposición AM-01-2002, sección 401.05 .

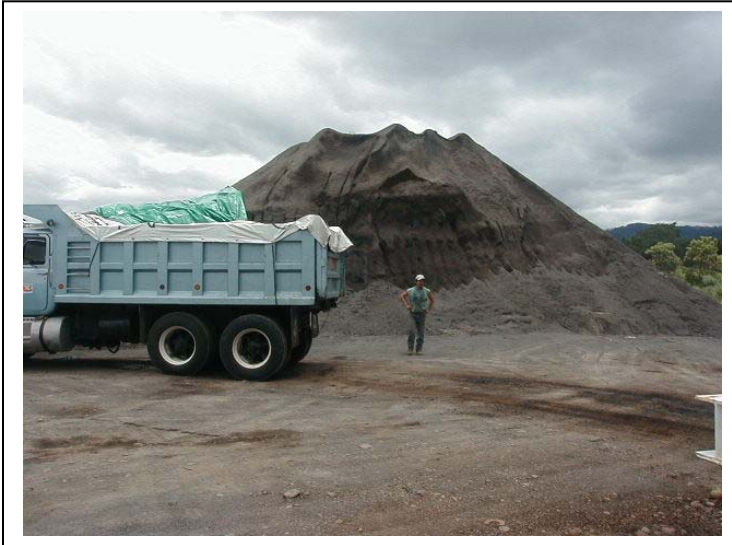
**Fotografía No.12** Los apilamientos están contruidos deficientemente, tanto en forma como en altura.

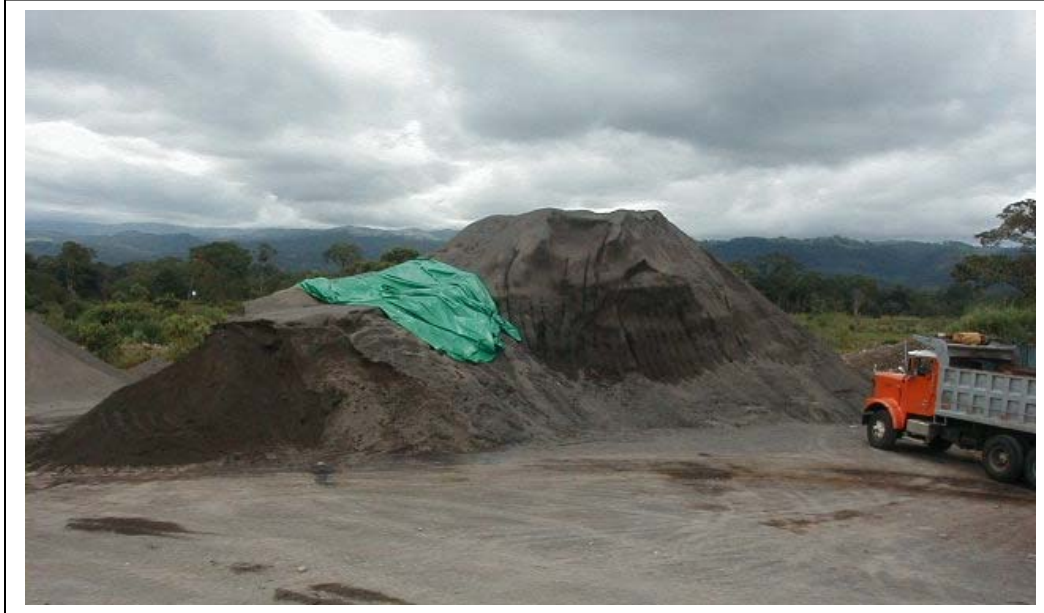
- c) **Consecuencias:** Al no protegerse debidamente los agregados, y en especial la fracción fina, se tiene serios problemas con el dato de humedad que se reporta por cada apilamiento. Esto hace variar las propiedades de la mezcla y reduce su durabilidad.

**Fotografía No. 13:** Deficiente cobertura de los apilamientos.

- d) **Recomendación:** El contratista debe contar en el patio con lonas de suficiente tamaño para proteger por completo los apilamientos, la cobertura parcial de los mismos no es garantía para el control de la humedad. Paralelamente debe intensificar los análisis para la determinación del contenido de humedad para cada apilamiento durante el proceso de producción, de tal forma que se garantice que el cálculo de humedad ponderada del material combinado que viaja por la banda transportadora se aproxime lo más posible al valor real.

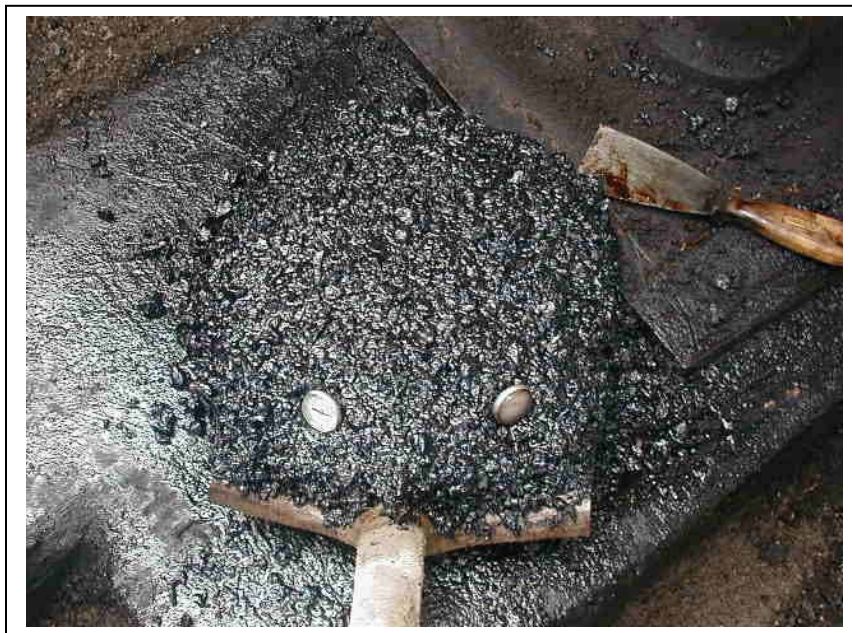
De una sucesión de muestras tomadas en boca de tambor, se evidenció un comportamiento anormal de la mezcla asfáltica. La MAC presentaba un serio problema de inestabilidad, fluidez y burbujeo característicos de mezclas cargadas de humedad excesiva. Este comportamiento coincide plenamente con la descripción brindada en el manual MS-22 del Instituto del Asfalto que en su página 204, establece: “... **el exceso de humedad aparece frecuentemente, como vapor ascendente en la mezcla, cuando esta se descarga en la tolva del asfaltador. La mezcla en caliente puede estar burbujeando y reventando como si estuviera hirviendo. Una humedad excesiva también puede causar que la mezcla aparezca y actúe como si tuviera demasiado asfalto**”.

El contratista al día de esta auditoría no ha implementado las medidas correctivas para corregir el exceso de agua en la mezcla.

**Fotografía No.14:** Muestra de mezcla inestable, desplazamiento excesivo y burbujeo.
