**INFORME DE AUDITORÍA TÉCNICA**  
17-03 **EXTERNA**

**CONSERVACIÓN VIAL DE LA RED DE  
LA ZONA ATLÁNTICA  
SUB-ZONA DE LIMÓN  
LPCO-20-01**

**PROYECTO:** Conservación Vial de la Zona Atlántica

**LICITACIÓN PÚBLICA:** LPCO 20-01.

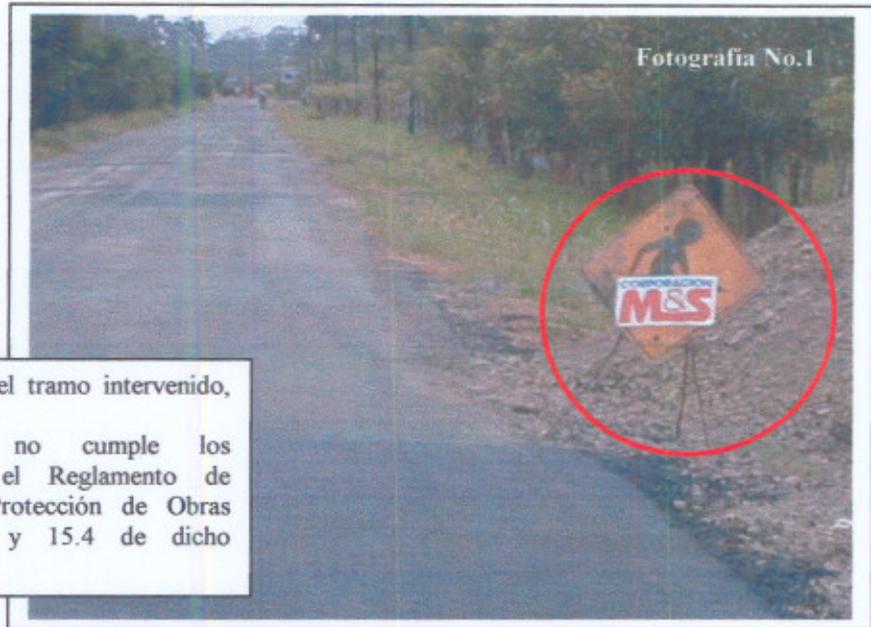
Fotografía No.1

Primera señal preventiva al inicio del tramo intervenido, en la Ruta 241.  
Este señalamiento preventivo no cumple los requerimientos establecidos por el Reglamento de Dispositivos de Seguridad para Protección de Obras (véanse las secciones 15.1,15.2 y 15.4 de dicho reglamento).

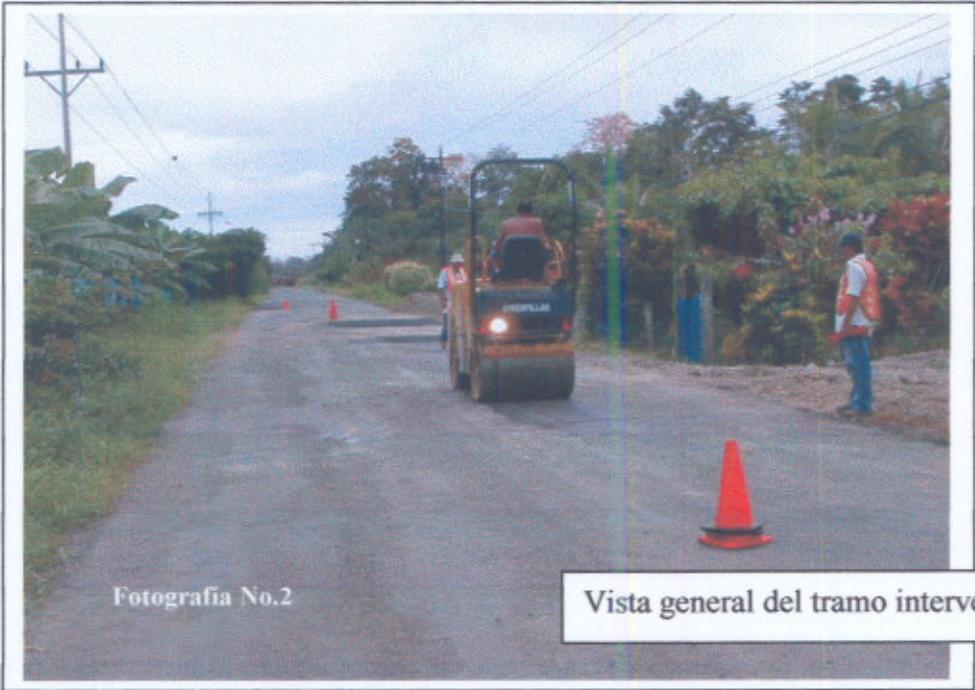
Fotografía No.2

Vista general del tramo intervenido en la Ruta 241.

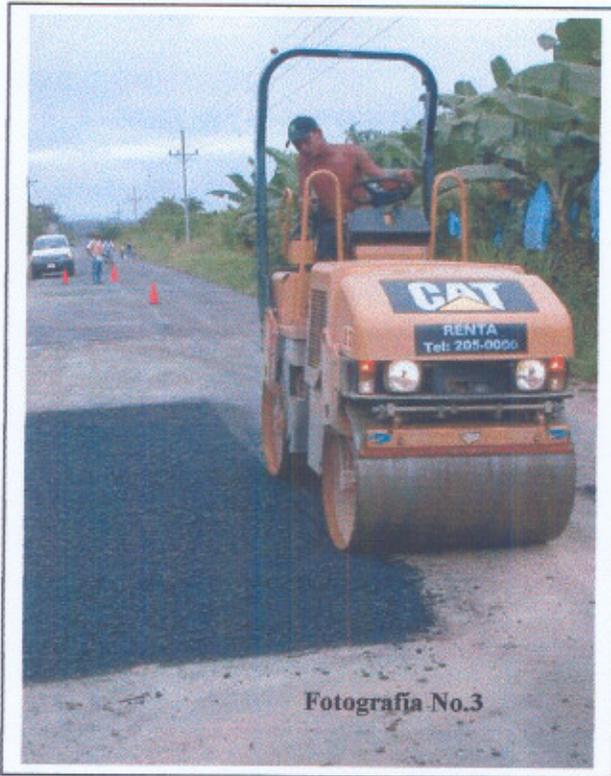
Fotografía No.3

El equipo para compactación no cuenta con el peso mínimo establecido en el cartel de licitación, definido en 3 toneladas. Los compactadores Caterpillar modelo CB-224D, como el mostrado en las fotografías, tienen un peso de acuerdo a las especificaciones del fabricante, de 2610 kilogramos..

La ausencia de baches de prueba no le permiten al contratista definir un patrón de compactación acorde a las características de la mezcla y las condiciones de la base, de igual manera el inspector de campo está imposibilitado de evaluar este proceso.

**Nota:** Nótese la ausencia de chaleco reflectivo en el operador de la compactadora

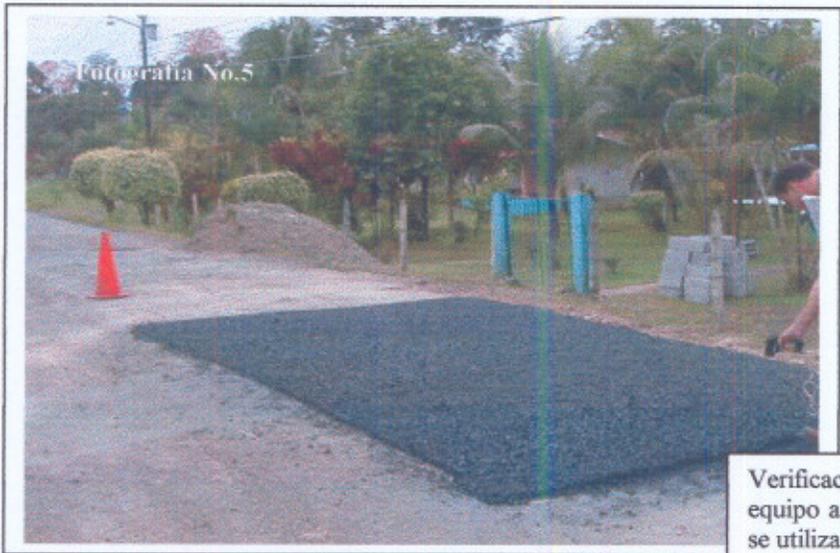
Verificación de la temperatura por parte del equipo auditor en la compactación del bache, se utiliza dispositivo láser.

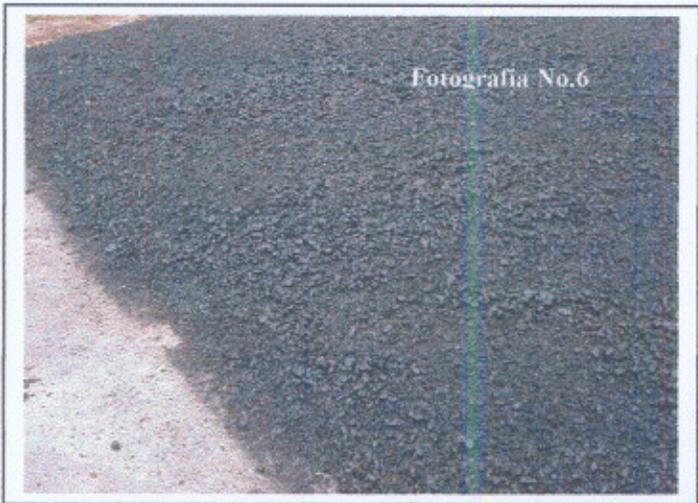
Algunos de los baches ya compactados o listos para compactar evidencian problemas de segregación.
