**INFORME DE AUDITORÍA TÉCNICA  
EXTERNA**

*24-03*  
**CONSERVACIÓN VIAL DE LA RED DE  
SAN JOSÉ  
RUTA 209, ASERRI  
LPCO-18-01**

**PROYECTO:** Conservación Vial de la Red de San José

**RUTA / UBICACIÓN:** Ruta 209, sección de control 10212, Tramo : Cruce de Desamparados ( Ruta 206) – Aserri ( Ruta 312)

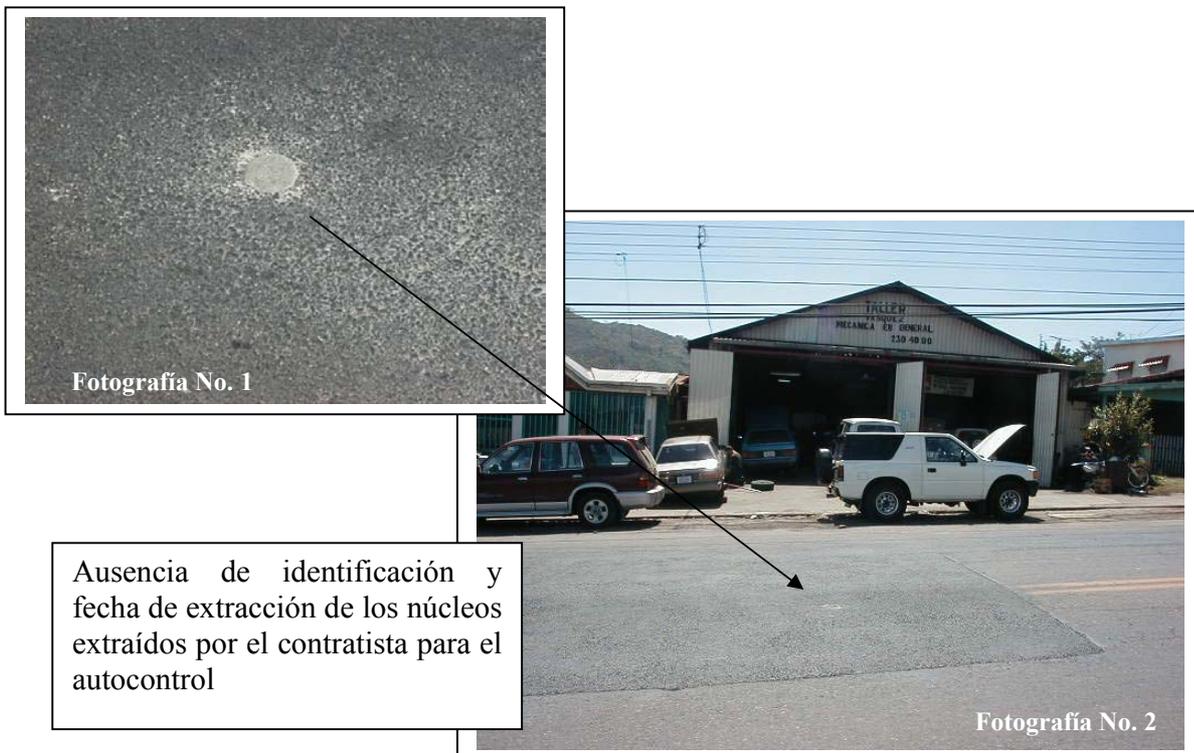
A lo largo de la ruta intervenida se identifican algunos puntos en los cuales se realizaron extracciones de núcleos, en ellos el Contratista no identifica los puntos de extracción en la carretera de conformidad con lo establecido en el cartel para efectos de control por parte de la Administración. ( Ver fotografías No. 1 y No.2 )

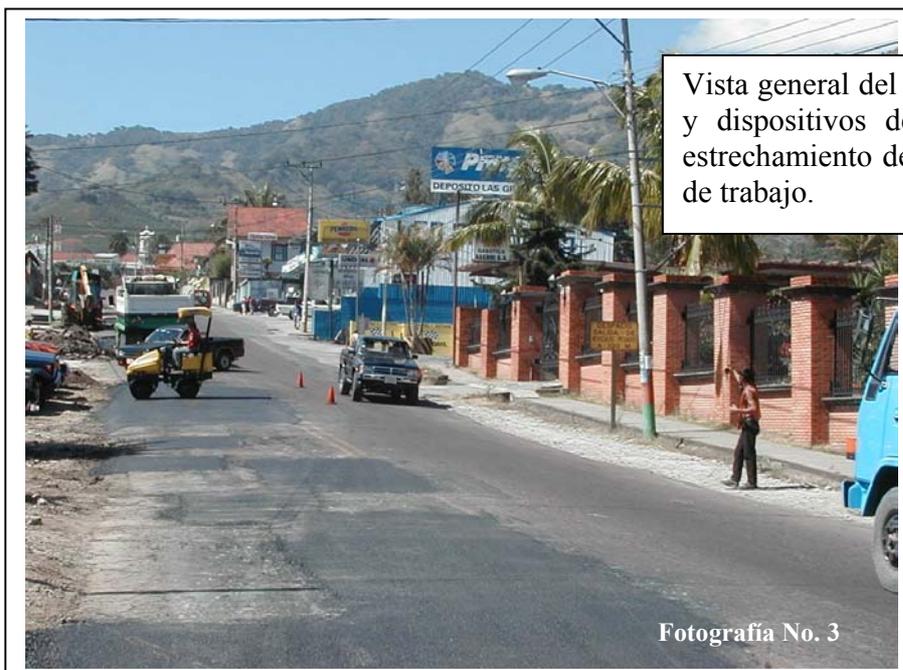
Fotografía No. 3

Las señales preventivas no cumplen lo dispuesto en el artículo 13, señales de reglamentación conforme los artículos 17 y 18, y señales informativas según los artículos 20, 21 y 22 de dicho reglamento. ( Ver fotografía No. 3 )

Vista general del control de tránsito y dispositivos de control para el estrechamiento de la vía en la zona de trabajo.

OTROS DISPOSITIVOS : CONOS				Situación en el frente de obra
Objetivo	Características físicas	Ubicación	Color y material	
Señalizar las zonas de trabajo	Sus dimensiones serán de 45 a 70 cm de altura, con una base cuadrada de treinta a cuarenta cm.	Según lo requiera la obra	Anaranjado reflectivo	Se cuenta con solamente dos conos para canalizar el tránsito, bajo estas condiciones los vehículos invaden continuamente el carril de trabajo , con mezcla recién colocada. Ver fotografía No. 3

- Con respecto al señalamiento y seguridad vial la ingeniería de proyecto debe hacer cumplir al contratista con los requerimientos establecidos en el reglamento vigente con el fin de garantizarle al usuario, tanto peatones como conductores, la mayor seguridad posible en su tránsito por las zonas de trabajo. Ningún trabajo debe de iniciarse , si el contratista no cumple con estos requerimientos mínimos de señalamiento y seguridad vial. La Administración con todos los recursos necesarios para detener las labores del contratista si este no cumple a cabalidad con los incumplimientos de seguridad que se detectaron en esta visita de auditoría.

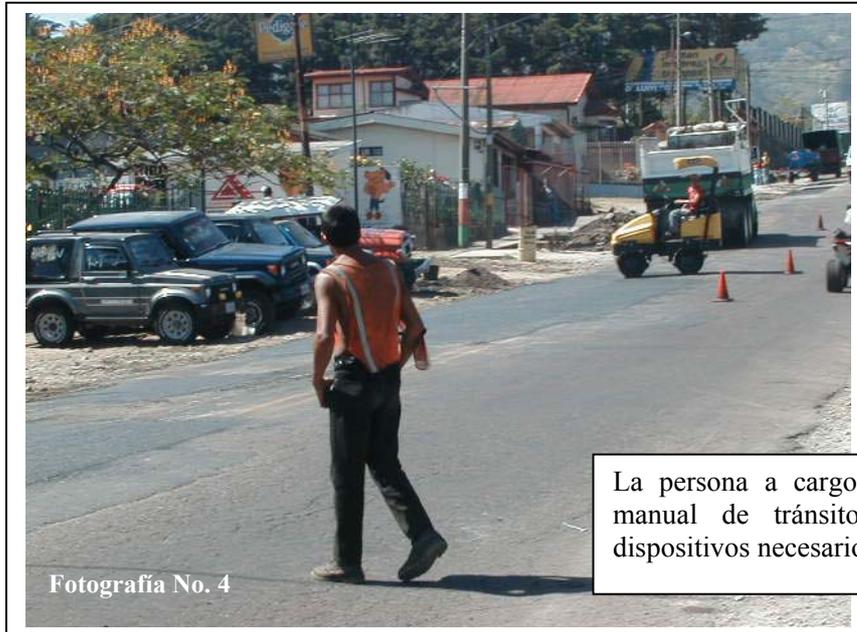
Fotografía No. 4

El control de tránsito manual realizado, por el banderillero a cargo, incumple con lo dispuesto en el Reglamento de Dispositivos de Seguridad para Protección de Obras, publicado en La Gaceta No.103, del viernes 30 de mayo de 1997 que indica ( Ver fotografía No. 4 ) :

La persona a cargo de realizar el control manual de tránsito no cuenta con los dispositivos necesarios para realizar su labor.

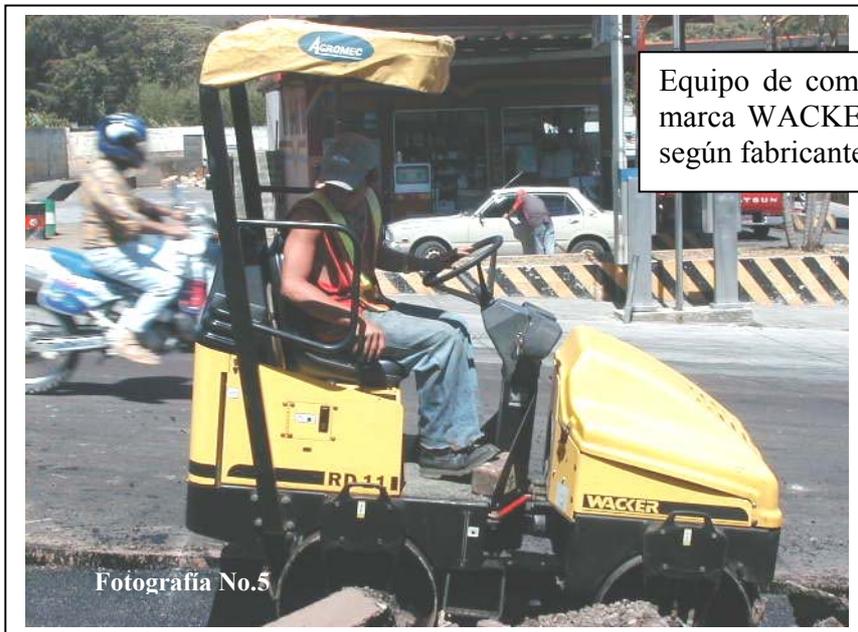
El contratista utiliza para esta actividad un compactador marca Wacker, modelo RD 11. Este compactador tiene un peso aproximado de 1075 kg (1.1 ton ), peso que representa un poco más del tercio del tonelaje requerido por el cartel. Esta información aparece registrada en la placa de registro que porta este equipo ( Ver fotografía No. 5 )

Equipo de compactación : Compactador marca WACKER, modelo RD 11 , peso según fabricante 1075 kg.

Sobre el punto 2.7, aunque se cumpla con la especificación para los vacíos de la mezcla asfáltica en los baches, existe un compromiso contractual por parte de la empresa de contar con el tipo y cantidad de equipo que fue ofertado y es el deber de la ingeniería de proyecto velar por el cumplimiento de lo especificado. En este caso específico el criterio no puede superponerse a lo establecido en las especificaciones técnicas y contractuales.

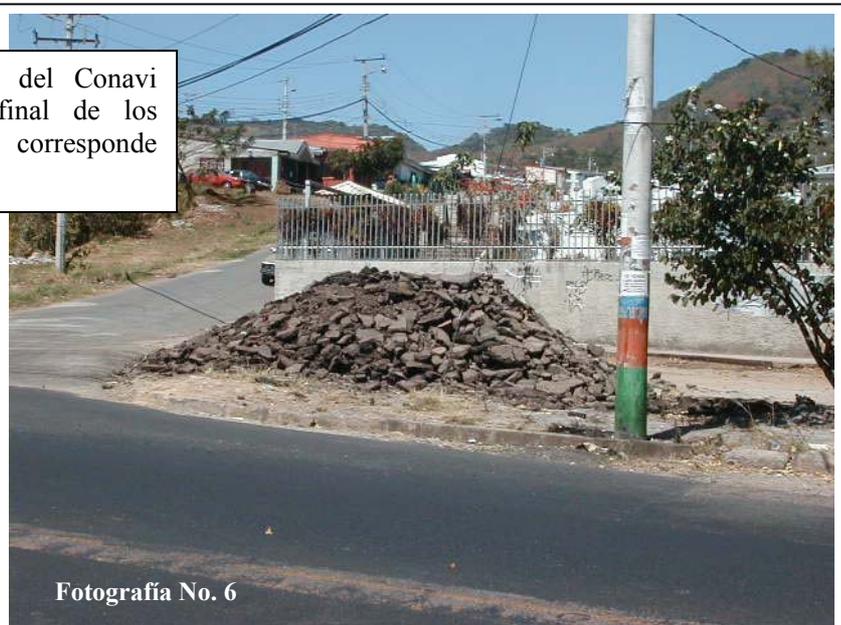
Fotografía No. 6

A lo largo de la ruta y en diferentes puntos el equipo auditor identificó áreas de acopio o tendido de escombros en el espaldón de la vía, que no cumplen con los requerimientos de limpieza final que demanda el cartel ( Ver fotografías No.7, No.8 y No.9 ). Además, y de acuerdo a lo conversado con el inspector de campo de Conavi, se desconoce el destino final para la disposición de los escombros que se generan en el proceso de bacheo.

El inspector de campo del Conavi desconoce el destino final de los escombros. La fotografía corresponde al **6 de febrero de 2003**.

- Con respecto a los escombros generados en los trabajos de bacheo, actividad que corresponde a la etapa final de este proceso, el equipo auditor detectó, luego de la entrevista con el inspector de campo y del recorrido por la ruta intervenida, una seria descoordinación en cuanto al manejo y disposición final de este material. Sería conveniente que la ingeniería de proyecto, como parte del control de obra, visite alguno de los puntos indicados por la municipalidad para la disposición final de los escombros, esto con el fin de verificar un uso adecuado de este material, e identificar si fuera el caso, usos no acordados con el ente municipal. Paralelamente se recomienda instruir al inspector de campo con el fin de mantenerlo al tanto de las vagonetas autorizadas para retirar el material del tramo intervenido, con el fin de que terceras personas no accedan a este material para usos no especificados.

Sobre el punto 2.9, es necesario que la ingeniería de proyecto vele por el correcto uso del material de escombros, ya que este material pertenece al Estado. La ingeniería de proyecto debió presentar como parte de esta respuesta copia de cualquier nota o convenio que se haya realizado, para que se pueda determinar el correcto uso y disposición de todo material que sea producto de trabajos en la vía pública.

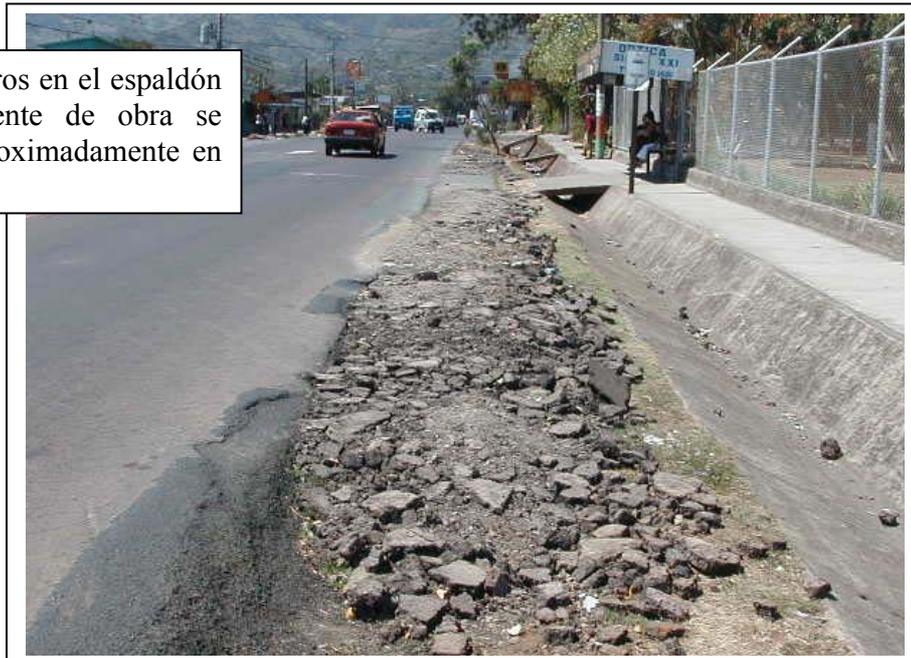
En nuevo recorrido, realizado el **19 de febrero de 2003**, por la ruta auditada se detecta que los escombros no son retirados de la vía pública de manera oportuna.

Disposición de escombros en el espaldón de la calzada. El frente de obra se encuentra a 500 m aproximadamente en dirección hacia Aserri

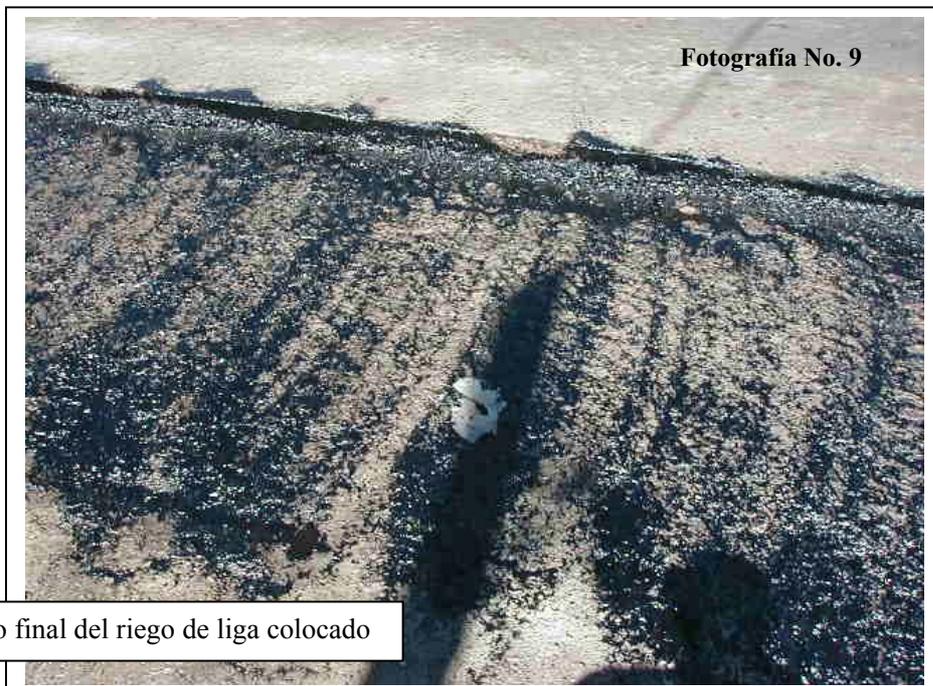
En la sección *M-41 (A): Bacheo con mezcla asfáltica*, apartado a) Requisitos ; se definen los requerimientos para la colocación de un riego de liga. El riego de liga utilizado previo a la colocación de la mezcla asfáltica evidencia problemas de uniformidad de la capa de emulsión asfáltica, además son evidentes algunas zonas aisladas de empozamiento, condición que puede afectar la adherencia de la capa asfáltica a la base.

Detalle de acabado final del riego de liga colocado

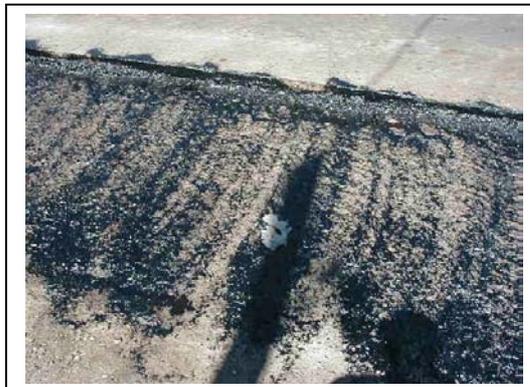
Sobre el punto 2.10, si bien es cierto que el cartel permite que el punto de riego de la capa de liga sea dosificado a satisfacción de la ingeniería de proyecto, la auditoría técnica no considera que dicho riego cumpla con los requisitos de homogeneidad necesarios para garantizar una buena adherencia de la mezcla. (Ver fotografía adjunta)
