**Informe de Auditoría Técnica
de Seguridad Vial
Carretera Barrio San José-Atenas**

Julio, 2003

**Informe de Auditoría Técnica de Seguridad Vial
Carretera Barrio San José – Atenas, Ruta 3**

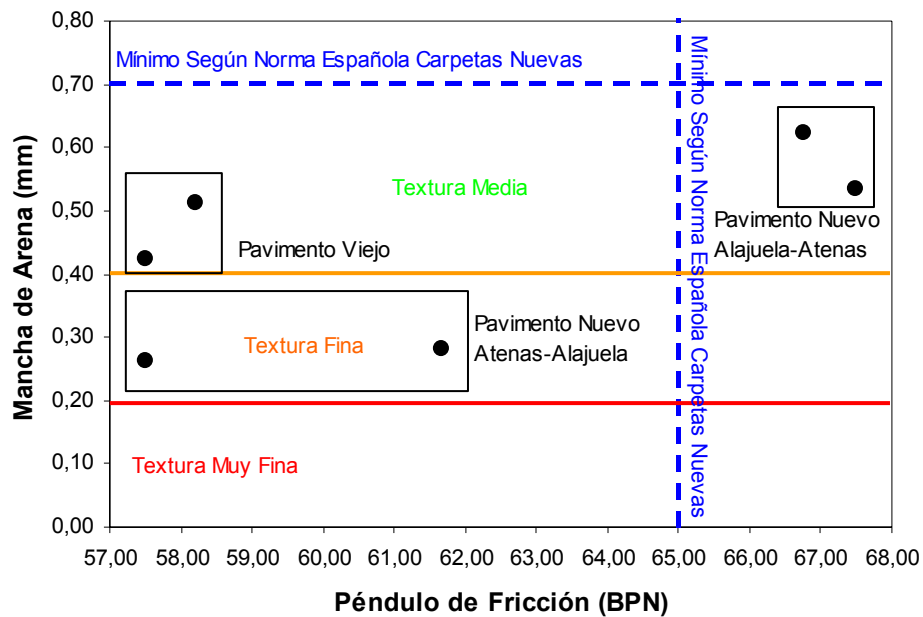
Resultados de las mediciones de la prueba de mancha de arena y del péndulo de fricción

En la Figura 3 se muestran los resultados obtenidos en las mediciones con el péndulo de fricción y la mancha de arena. Con respecto a los valores obtenidos con el ensayo de la mancha de arena, se concluye que las medidas realizadas en el sentido de circulación sobre el pavimento nuevo clasificarían como “Superficie de Textura Fina”³, lo cual denota una condición deficiente de la capa asfáltica.

De acuerdo con estos resultados, existen indicios de que el pavimento nuevo colocado sobre la Ruta 3 en el tramo Manolo`s - La Garita, en el sentido de circulación Atenas-Alajuela, presenta condiciones inadecuadas de textura superficial, evidenciando un desempeño deficiente de la mezcla asfáltica.

- Realizar una valoración exhaustiva de la condición de textura superficial del superficie de rodamiento de la carretera, poniendo especial cuidado en el pavimento colocado recientemente sobre el tramo Barrio San José-Atenas. Estudiar y corregir los problemas de pavimento liso que se identifiquen a lo largo de la carretera.
- Determinar la causas y corregir las deficiencias de desempeño de la mezcla asfáltica.

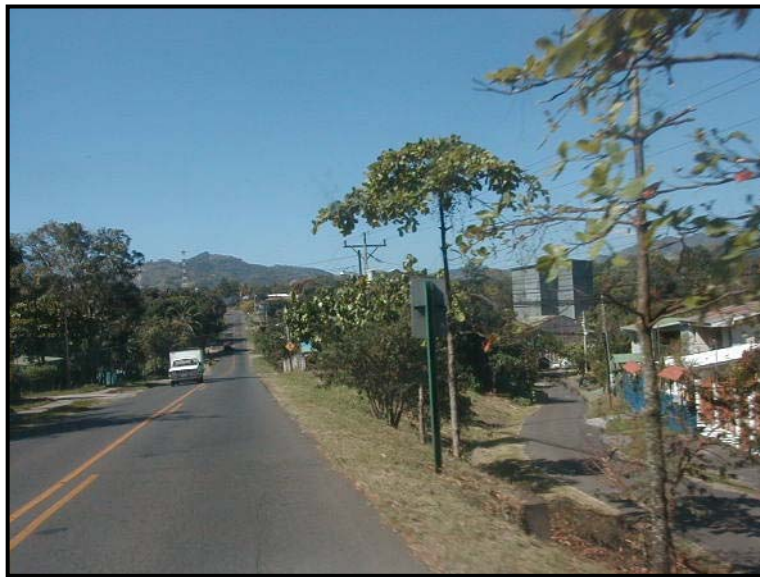
Se determinó que pese al elevado flujo vehicular, en general la carretera no posee espaldón, salvo en algunos tramos aislados. Además, como se indica

más adelante, una gran parte de la carretera no posee la demarcación horizontal de la línea de borde (Ver Fotografía 1).

Fotografía 1
Espaldón y línea de borde inexistentes

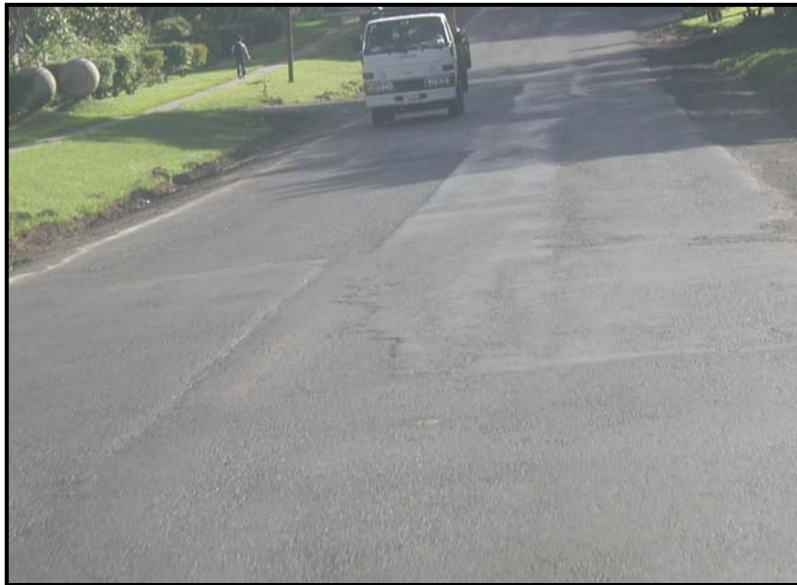
La Fotografía 2 ilustra un ejemplo típico de la condición deficiente de demarcación horizontal en la que se encuentra la carretera. En este caso se muestra un segmento del tramo Manolo's – La Garita, donde la demarcación horizontal es inexistente debido al reciente trabajo de recarpeteo realizado en ese tramo de la carretera.

Fotografía 2
Demarcación horizontal inexistente (cubierta por recarpeteo)
Tramo: Manolo's – La Garita

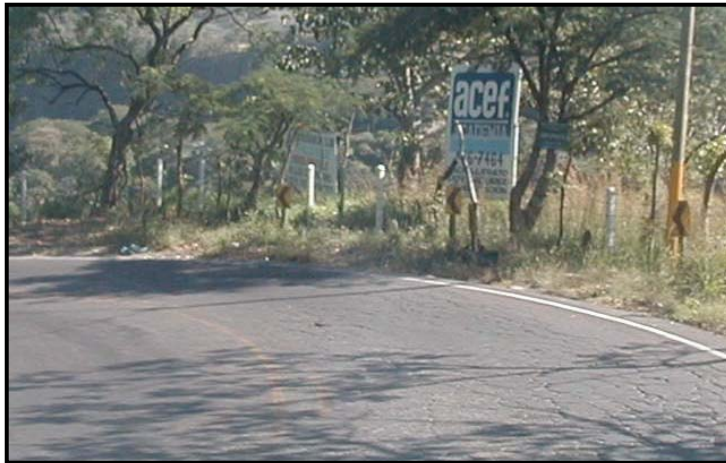
Fotografía 3

Otro ejemplo de demarcación horizontal inadecuada que se presenta en la carretera se muestra en la Fotografía 3, la cual corresponde a una curva peligrosa ubicada en el trayecto del tramo La Garita – Atenas, en donde la línea de centro muestra un nivel de desgaste considerable.

Línea de centro despintada en curva peligrosa
Tramo: La Garita - Atenas

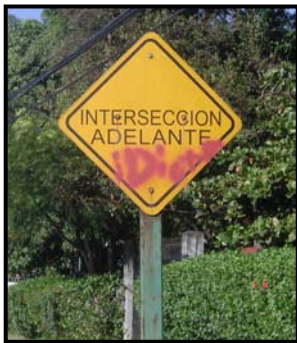
A

- A. Afectada por vandalismo
- B. Desgaste del material
- C. Señales volcadas
- D. Rótulos deteriorados
- E. Falta de visibilidad por vegetación
- F. Colocación no uniforme
- G. Invasión de publicidad

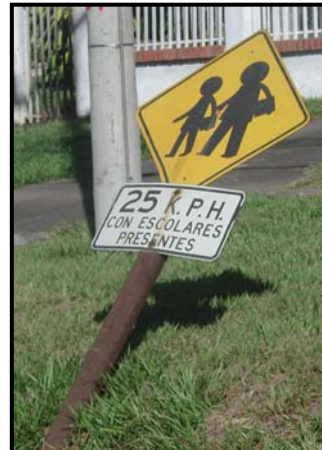
C

Las fotografías 4C y 4D muestran otra condición de deterioro que presenta el señalamiento vial de la carretera, el primer caso es el de una señal que se encuentra en el suelo, y el segundo el de una señal cuyo tablero está dañado.

Tal y como se muestra en la Fotografía 4C, se encontraron señales de “Zona Escolar” deterioradas, así como ausencia de la demarcación horizontal correspondiente (como por ejemplo en el tramo de carretera frente a la “Escuela Ricardo Fernández Guardia”, en la entrada a Turrúcares).

- Identificar y localizar todas las señales deterioradas existentes en la carretera y reparar los daños encontrados (sustituir las señales y tableros necesarios).

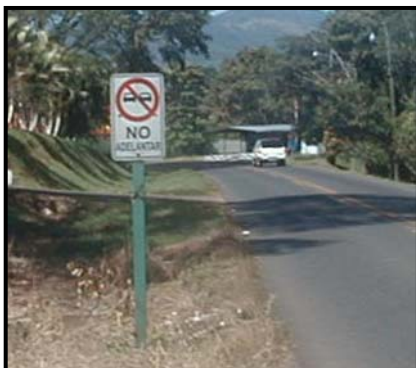
En la Fotografía 4 F se muestra este caso de ubicación no uniforme, donde las señales de “No adelantar” se encuentran colocadas al margen izquierdo de la carretera. De acuerdo con el “Manual Centroamericano de Dispositivos Uniformes para el Control del Tránsito”, la colocación estándar uniforme de estas señales es en la margen derecha de la vía, precisamente donde los conductores esperan encontrarlas.

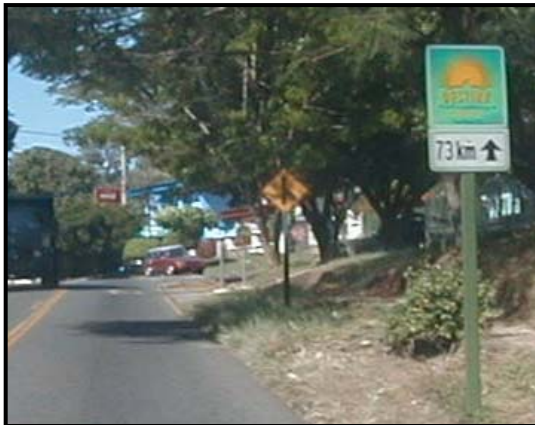
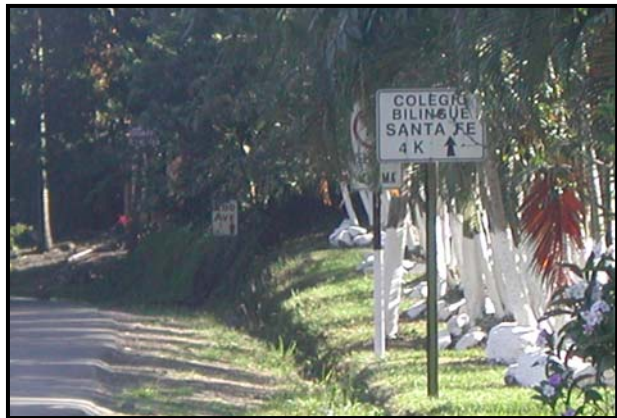
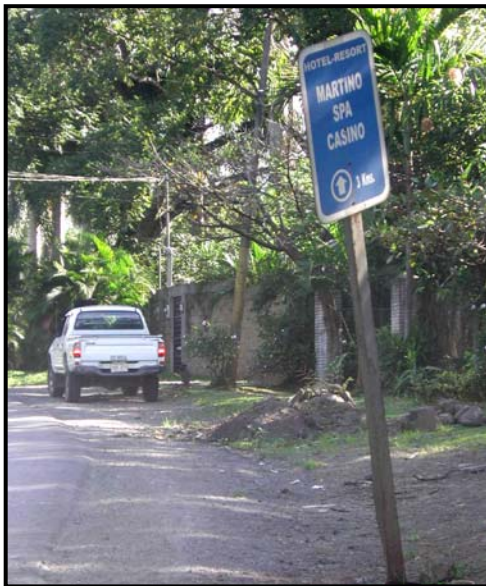
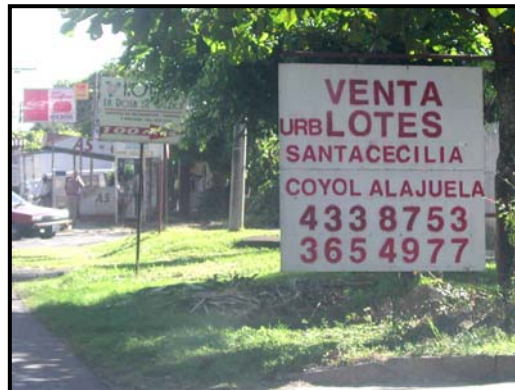
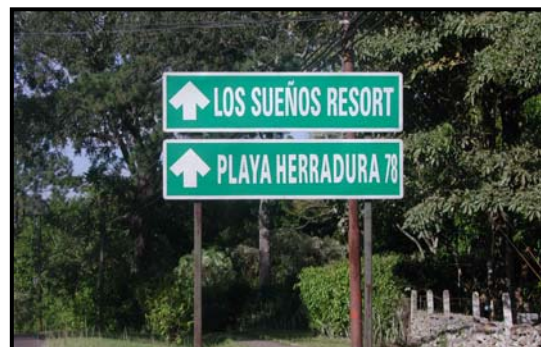
En todos los casos citados en la sección anterior, los rótulos y publicidad encontrados en la carretera invaden el derecho de vía, lo cual va en contra de lo establecido en el “Reglamento de los derechos de vía y publicidad exterior”⁸, con la consecuente pérdida de la efectividad del señalamiento oficial, además de invadir ilegalmente el derecho de vía, e incumpliendo la prohibición que al respecto se establece en el reglamento citado.

Fotografía 5 A-E
Ejemplos de publicidad en la vía

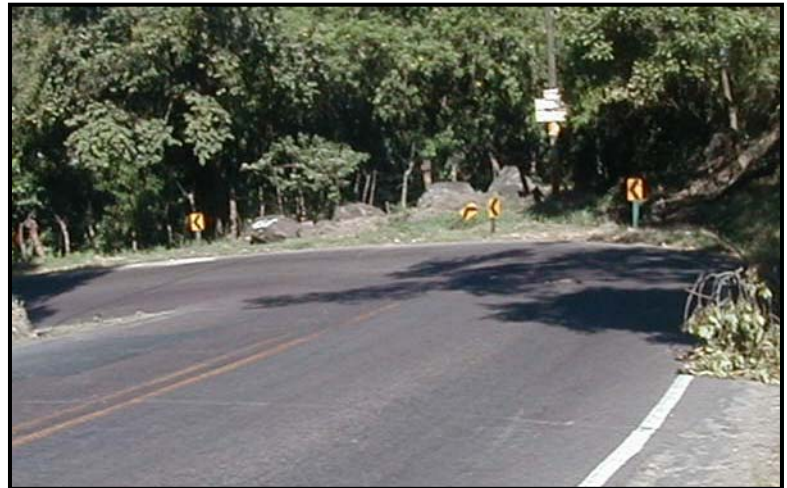
La mayoría de estas curvas peligrosas poseen delineadores como los que se muestran en la Fotografía 6. Sin embargo, muchos de ellos se encuentran deteriorados (golpeados por vehículos que se han salido de la vía) o cubiertos por la maleza (Ver Fotografía 7), lo cual hace que pierdan efectividad y se incremente la inseguridad de la vía.

Fotografía 6
Delineadores en curva peliadosa

- Reubicar las paradas de buses existentes y construirles bahías de buses, para evitar el bloqueo del carril y la generación de colas.
- Reparar los delineadores deteriorados existentes en las curvas cerradas y determinar en qué casos se amerita la colocación de algún sistema de contención lateral (según la primera recomendación de este apartado).

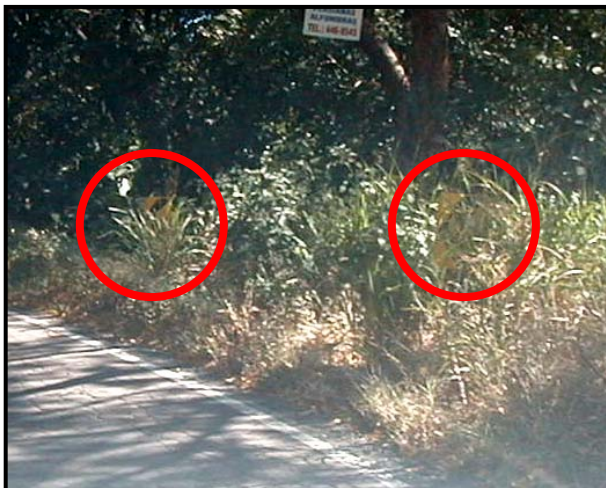
Fotografía 7
Delineadores cubiertos por la maleza

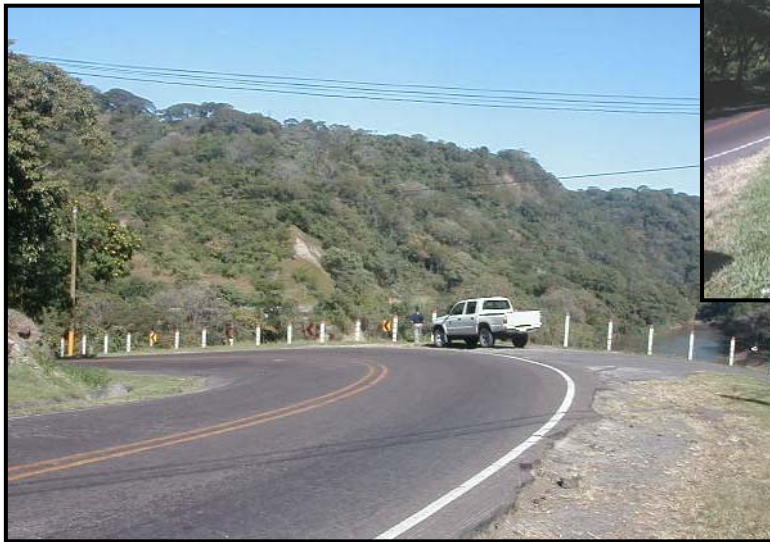
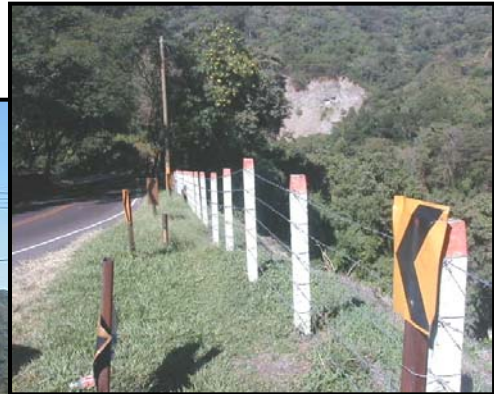
Fotografía 8

Se determinó que algunos sitios el peligro que representa la condición al margen de la carretera, debido por ejemplo a la presencia de despeñaderos de gran profundidad, hacen que se requiera la colocación de algún sistema de contención lateral en lugar de la colocación de simples delineadores (Ver Fotografías 8 y 9).

Curva peligrosa frente a represa de La Garita requiere sistema de contención lateral

- A. Vista de frente
- B. Vista de la orilla

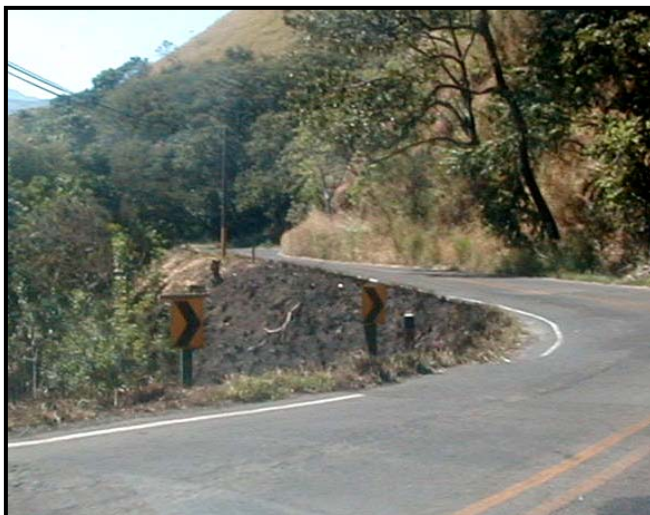
Fotografía 9

Curva peligrosa y despeñadero profundo
Requiere sistema de contención lateral

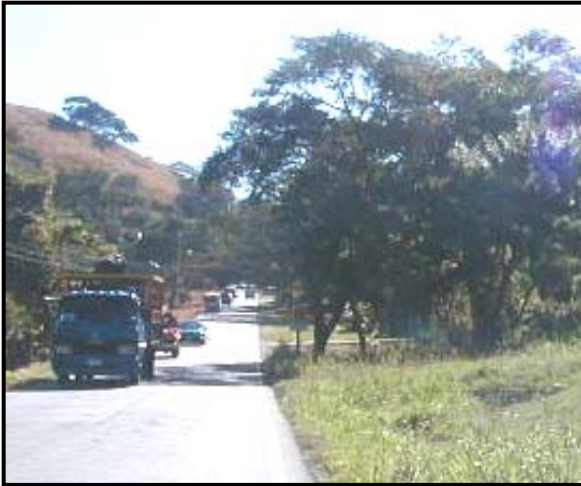
Fotografía 10
Árboles dentro del derecho de vía

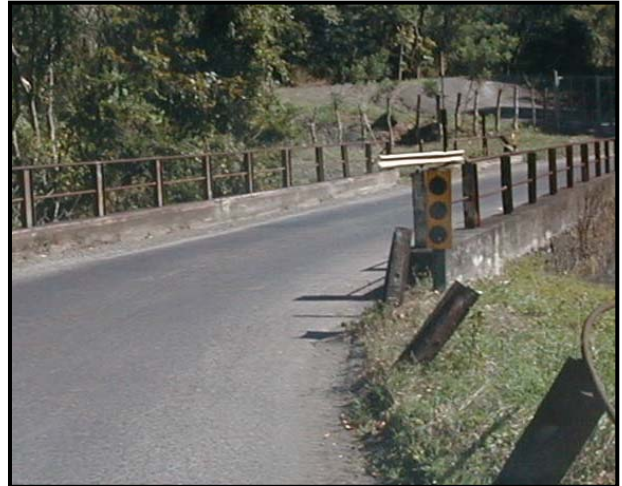
Fotografía 11
Puente angosto sobre Río Grande

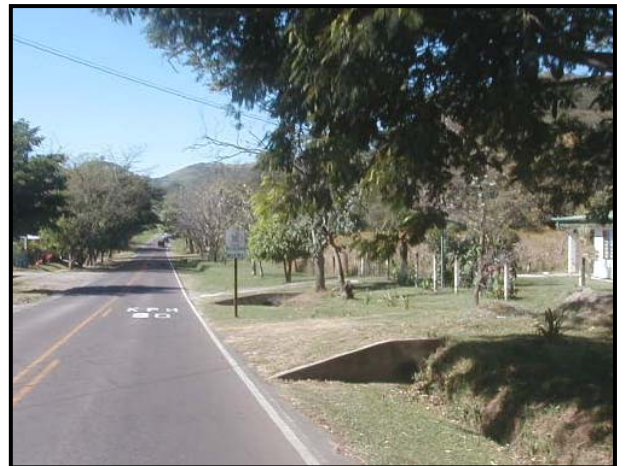
Fotografía 12
Estructura de concreto sobre alcantarilla de entrada a propiedad lateral

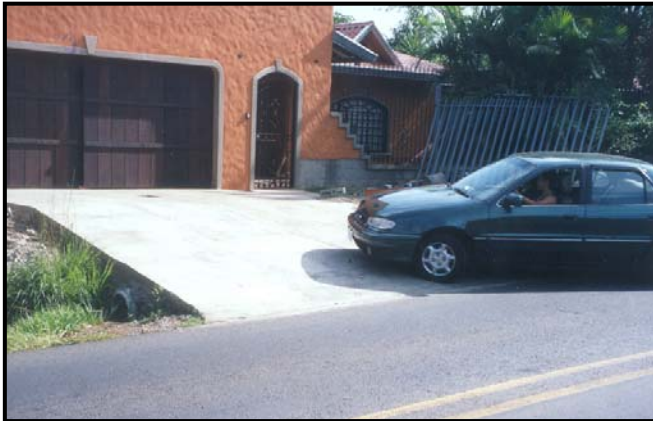
Fotografía 13
Cochera de vivienda conectada directamente a la carretera

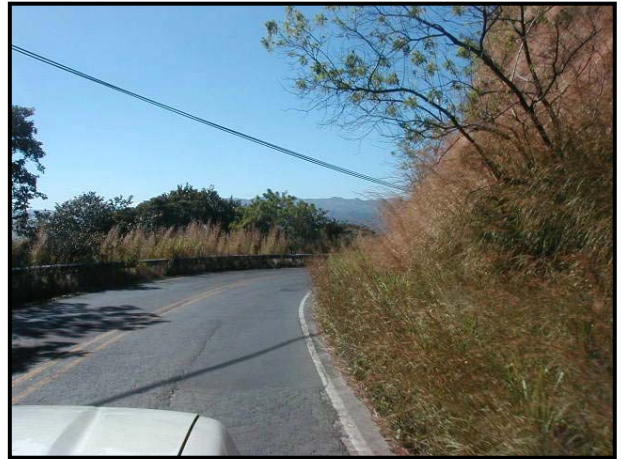
Fotografía 14
Falta de visibilidad debido a la maleza existente al lado de la vía

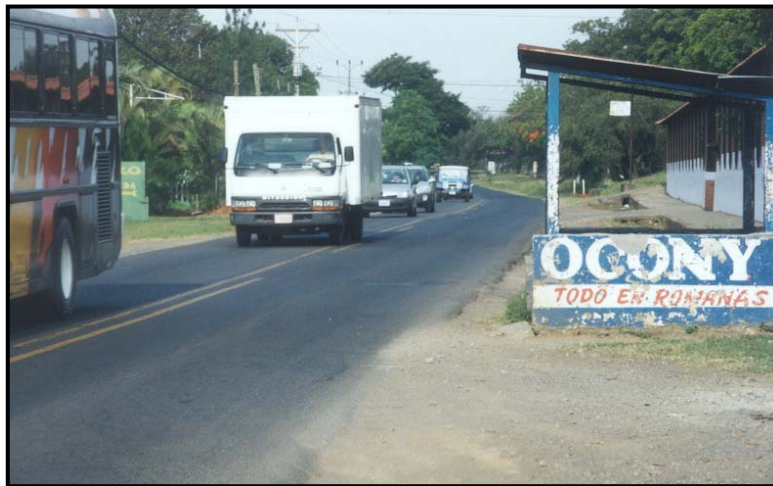
Fotografía 15
Parada de bus al lado de la carretera sin bahía de buses

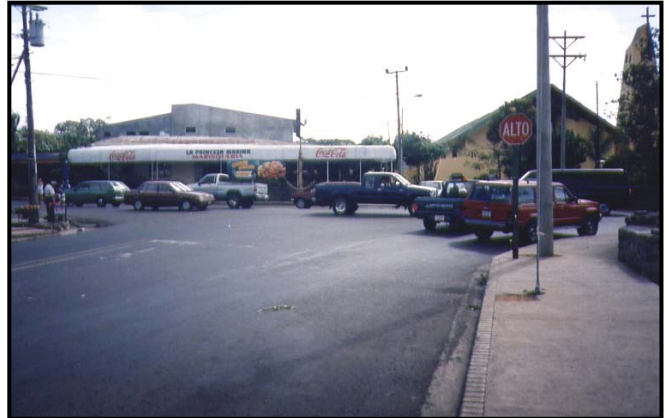
Fotografía 16

Se determinó que la demarcación horizontal de esta intersección es deficiente. La demarcación del acceso secundario proveniente de Atenas presenta un avanzado nivel de desgaste y es poco visible (Ver Fotografía 16), mientras que la vía principal se encuentra sin demarcar (Ver Fotografía 17).

Intersección Barrio San José, acceso secundario desde Atenas
Demarcación horizontal desgastada y poco visible

- Demarcar horizontalmente de manera adecuada los accesos de la intersección Barrio San José.
- Realizar un estudio detallado de ingeniería en los accesos de la intersección Barrio San José, con el propósito de determinar la solución técnica más adecuada, para incrementar la visibilidad del acceso secundario localizado al costado norte de la iglesia católica, o para incrementar la seguridad en la ejecución de maniobras desde ese acceso, dada la poca visibilidad que existe desde el acceso hacia la vía principal proveniente de Alajuela.
- Reparar los daños encontrados en el pavimento del acceso proveniente de Carrillos de Poás desde la vía principal de la intersección Barrio San José.

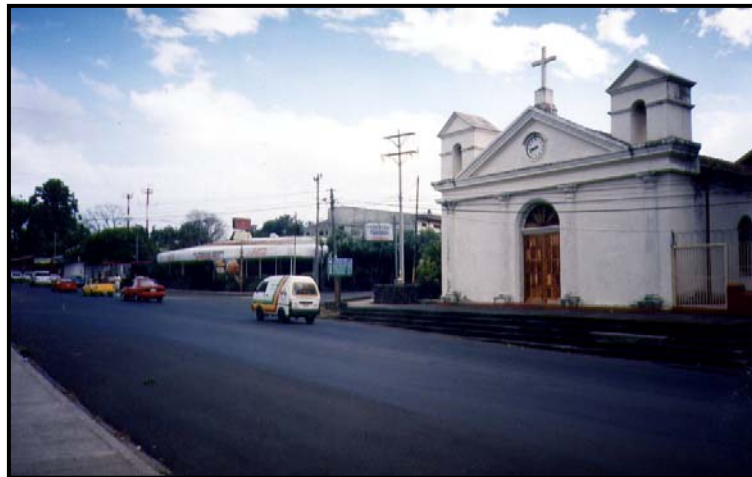
Fotografía 17

Intersección Barrio San José, vía principal
Demarcación horizontal inexistente

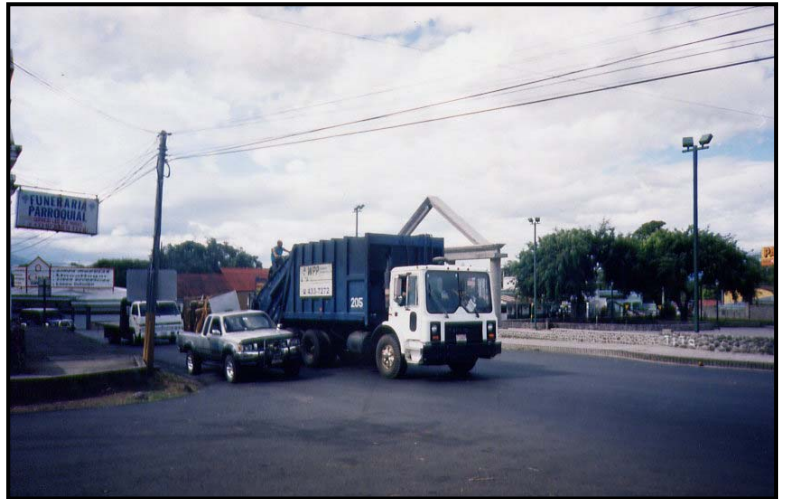
Fotografía 18

Intersección Barrio San José
Poca visibilidad desde acceso secundario este hacia la vía principal

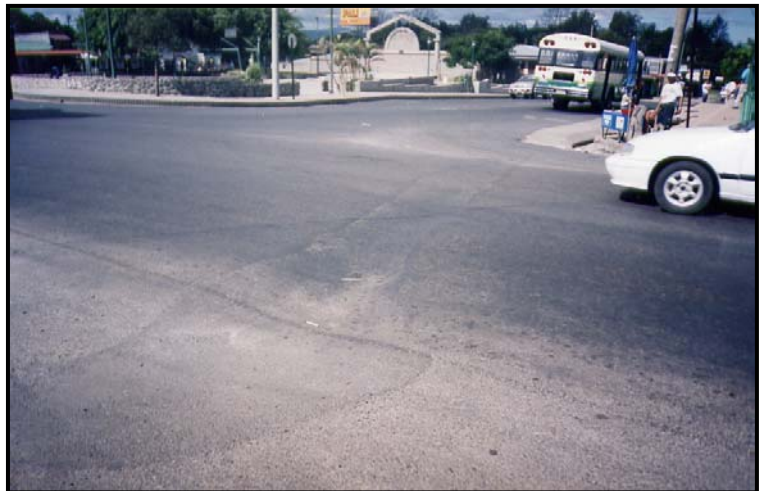
Fotografía 19

En el acceso proveniente de Carrillos de Poás sobre la vía principal, se identificó la existencia de una depresión transversal del pavimento a lo largo de todo el ancho de la vía, provocado aparentemente por un inadecuado trabajo de reparación de zanja abierta en la calle para la colocación de alguna tubería (Ver Fotografía 19).

Intersección Barrio San José, vía principal
Depresión transversal de la calzada

Por su parte, los daños encontrados en el pavimento de la vía principal, podrían facilitar la ocurrencia de accidentes de tránsito debido a la pérdida de control del vehículo por parte de algún conductor o, debido a la ejecución de maniobras para esquivar dichos daños sobre la superficie de rueda.

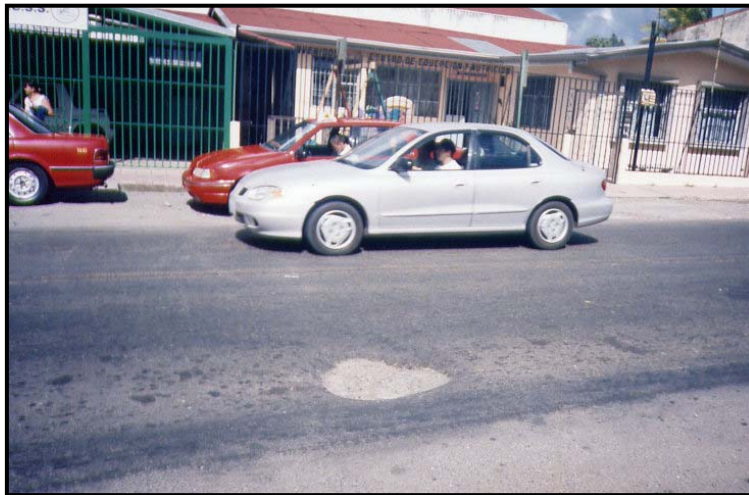
También se observó sobre ese mismo acceso la existencia de un hueco sobre la calzada, el cual se muestra en la Fotografía 20.

Fotografía 20
Intersección Barrio San José, vía principal
Daño en el pavimento

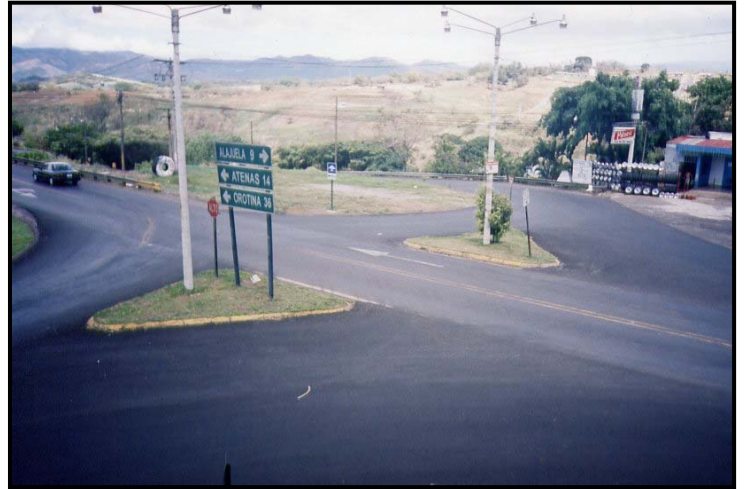
Fotografía 21

Se determinó que la demarcación horizontal en esta intersección es deficiente. En el cruce con el acceso proveniente la carretera Bernardo Soto desde el Aeropuerto Internacional Juan Santamaría, la demarcación del pavimento tiene un alto nivel de desgaste y es poco visible (Ver Fotografía 21). Mientras que en el cruce con el acceso proveniente de la carretera Bernardo Soto desde San Ramón la demarcación del pavimento es inexistente (Ver Fotografía 22).

Intersección Manolo's, Acceso Aeropuerto-Ruta 3
Demarcación con alto nivel de desgaste y poco visible

El deterioro y la falta de demarcación horizontal en la intersección, incide directamente contra la seguridad vial de los usuarios, debido a la inexistencia de las marcas viales necesarias que indican al usuario la cantidad de carriles disponibles, el sentido de las vías, las maniobras permitidas desde cada carril de todos los accesos, entre otros.

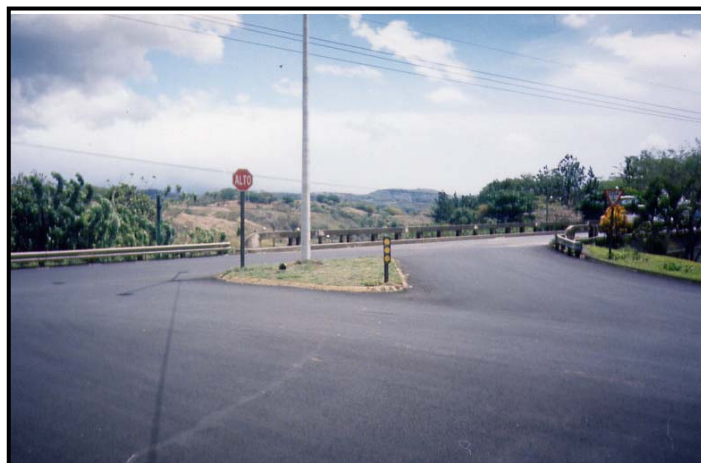
Fotografía 22

La falta de demarcación horizontal es crítica en el caso del cruce proveniente de la carretera Bernardo Soto desde San Ramón, debido a que en este caso la rampa tiene vía de circulación en ambos sentidos y, no existe demarcación de la línea centro que separa los carriles de circulación en sentido contrario, así como tampoco está demarcado el uso de las vías de acceso hacia la Ruta 3, que indiquen los carriles de entrada y salida hacia ésta vía.

Intersección Manolo's, Acceso San Ramón-Ruta 3
Demarcación horizontal inexistente

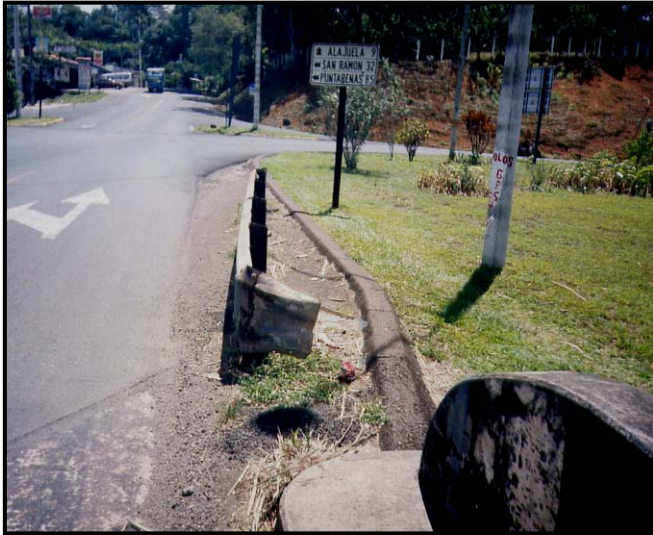
Fotografía 23

Intersección Manolo's, Elementos de contención lateral
Empalme inadecuado con barandas del puente

Por otra parte, se determinó que en las aproximaciones al puente sobre la carretera Bernardo Soto, se colocaron barreras de contención lateral flexibles como la que se muestra en la Fotografía 23, las cuales no han sido debidamente empatadas con las barandas de concreto del puente y además ya están deterioradas debido a que algunos vehículos han colisionado contra ellas.

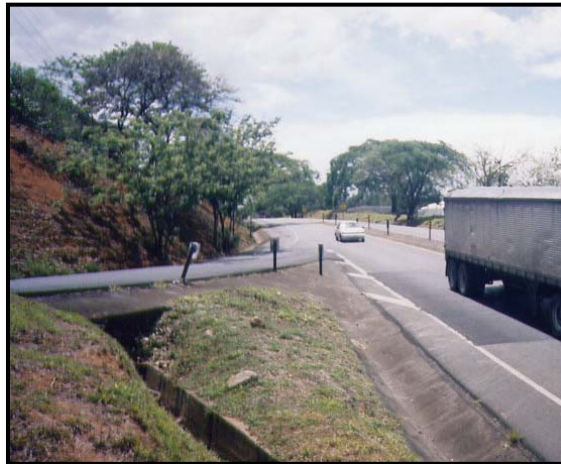
En la Fotografía 24 se muestra la rampa Aeropuerto-Atenas, la cual posee un radio de giro corto. Debido a lo cerrado de la curva, se le han instalado delineadores en el margen izquierdo, los cuales ya presentan deterioro debido a que han sido golpeados por vehículos que han tendido a salirse de la vía al transitar sobre dicha rampa. Existe una diferencia de nivel considerable entre la parte inferior y la parte superior de la rampa, por lo que es deseable la colocación de algún sistema de contención lateral que evite que los vehículos se salgan de la vía.

Intersección Manolo's, Rampa Aeropuerto-Atenas
Curva cerrada con delineadores en mal estado y sin
protección lateral

Por su parte, el deterioro que presentan los delineadores sobre la rampa Aeropuerto-Atenas, así como la falta de un sistema de contención lateral sobre esa rampa, incrementan el riesgo y la posible severidad, respectivamente, de un eventual accidente por la salida de un vehículo.

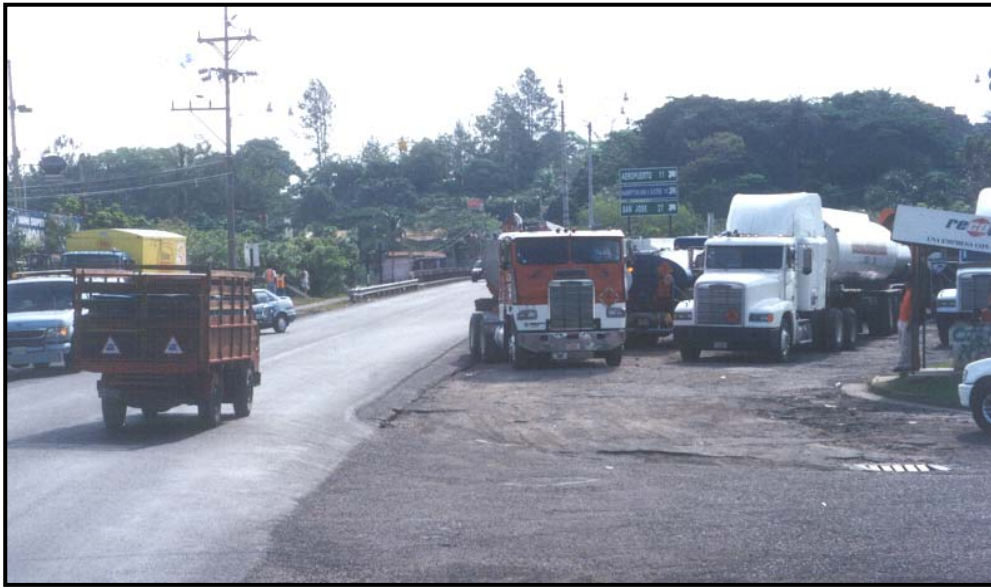
Fotografía 25

Además, en el acceso proveniente de Atenas, están ubicadas unas instalaciones de la Refinería Costarricense de Petróleo (RECOPE) y, el derecho de vía localizado al frente de las instalaciones es utilizado como zona de estacionamiento y patio de maniobras de furgones (Ver Fotografía 25).

Intersección Manolo's, Acceso Atenas

Uso del derecho de vía como patio de maniobras para furgones

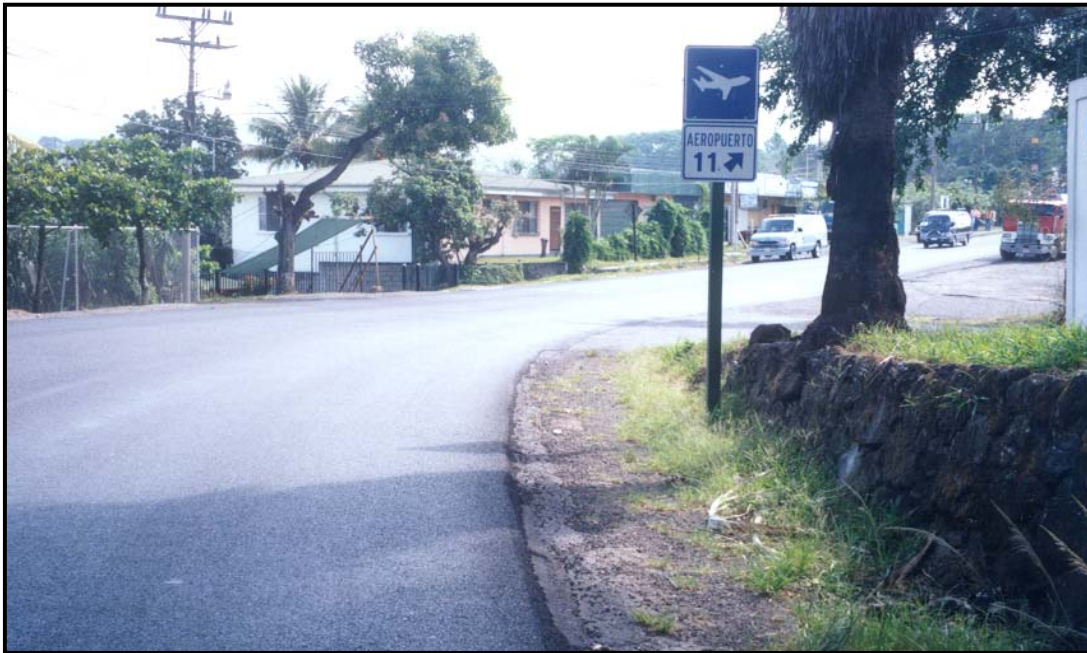
Fotografía 26

El uso indebido del derecho de vía como patio de maniobras de furgones, tiene un impacto negativo sobre la seguridad de la carretera, sobre todo si se considera que esta actividad se realiza en una zona que es poco visible para los usuarios que se dirigen a la intersección en el sentido Atenas-Alajuela, debido a la curvatura que presenta la carretera en ese acceso (Ver Fotografía 26).

Intersección Manolo`s, Acceso Atenas

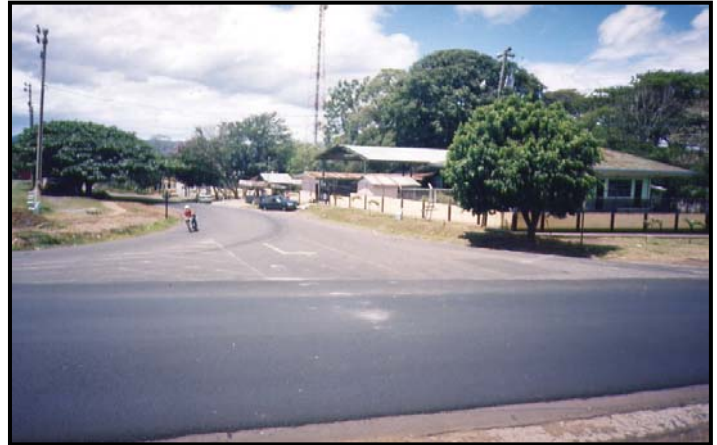
Tal y como se observa en la Fotografía 27, la vía principal de la intersección Turrúcares no posee demarcación horizontal, mientras que el acceso secundario presenta un nivel de desgaste avanzado en su demarcación vial.

Fotografía 27
Intersección Turrúcares
Demarcación horizontal deficiente

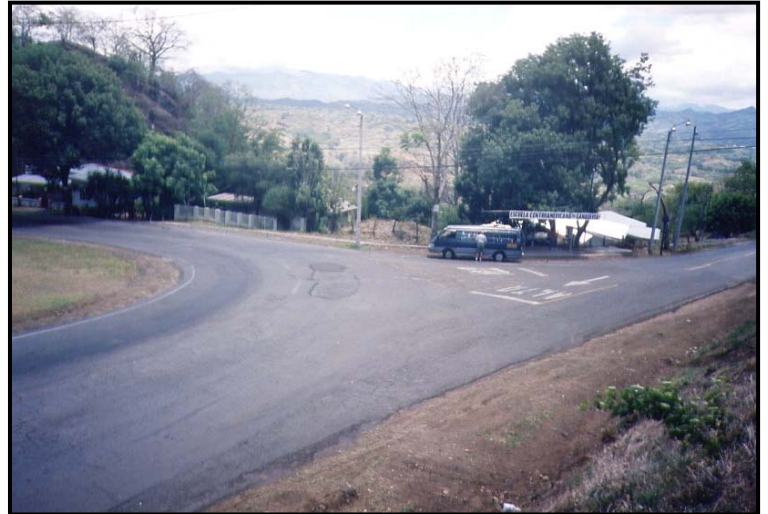
Tal y como se muestra en la Fotografía 28, la demarcación horizontal de la intersección se encuentra en un nivel de desgaste avanzado, de tal forma que existe poca visibilidad de las marcas viales del pavimento.

Fotografía 28
Intersección Río Grande
Demarcación horizontal deficiente

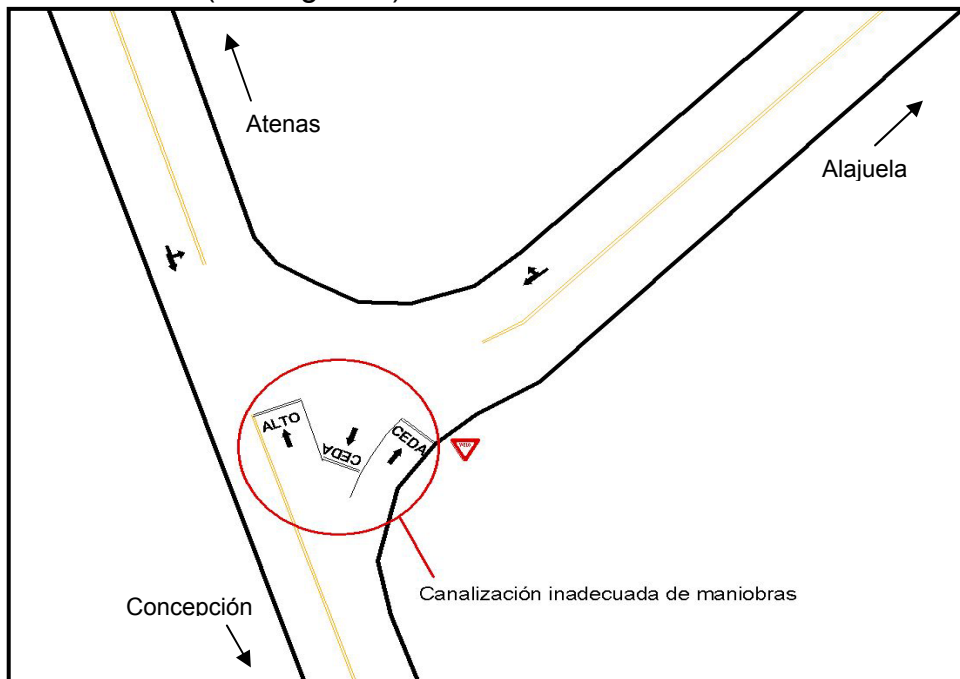
Se determinó que la demarcación de carriles sobre el acceso secundario es inadecuada, debido a que el carril de ingreso de la maniobra Alajuela-Concepción está demarcado en medio de los carriles de las maniobras Concepción-Atenas y Concepción-Alajuela, de tal forma que el giro izquierdo proveniente de Alajuela (Alajuela-Concepción) queda atrapado entre dos flujos vehiculares que circulan en sentido contrario (Ver Figura 3).

Figura 3
Intersección Río Grande
Canalización inadecuada de maniobras
