Laboratorio Nacional de
Materiales y Modelos Estructurales

LM-PI-PV-AT-22-04

INFORME DE AUDITORÍA TÉCNICA

TRABAJOS DE CONSERVACIÓN SOBRE LA
RUTA 36, PROVINCIA DE LIMÓN

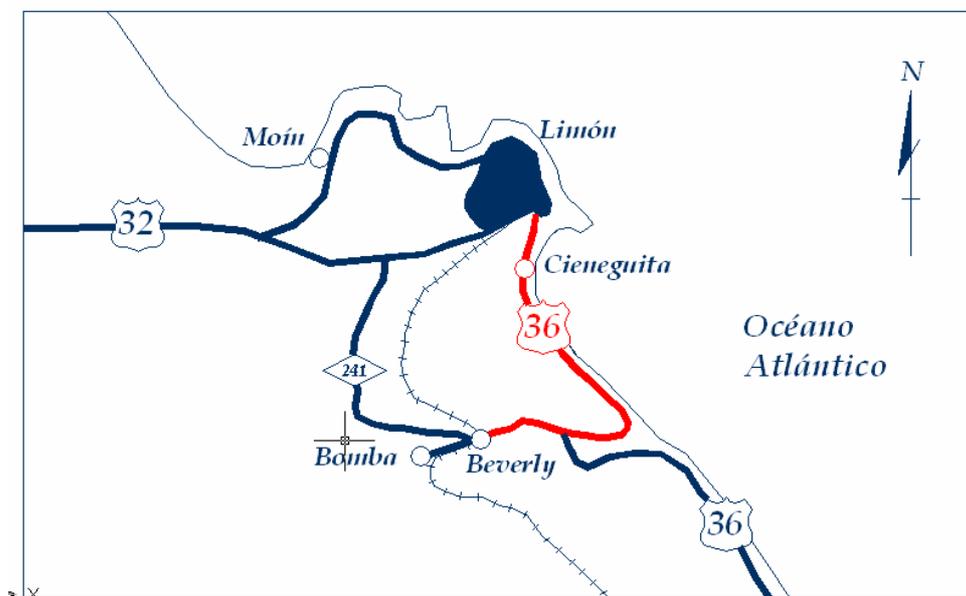
Figura No.1: Diagrama de la sección intervenida

Como parte de los procesos de auditoría realizados para los proyectos de Conservación Vial del CONAVI, el equipo auditor detecta la colocación de una sobrecapa delgada (<4 cm) sobre la ruta 36 (ver diagrama de la sección intervenida) durante el mes de setiembre de 2003. Dentro de este proceso de auditoría se inicia la recopilación de información sobre los controles de calidad, estudios preliminares y pago en función de la calidad de la sobrecapa mencionada, los cuales forman parte de las estimaciones de pago realizadas dentro del proyecto de Conservación Vial de la Zona Atlántica.

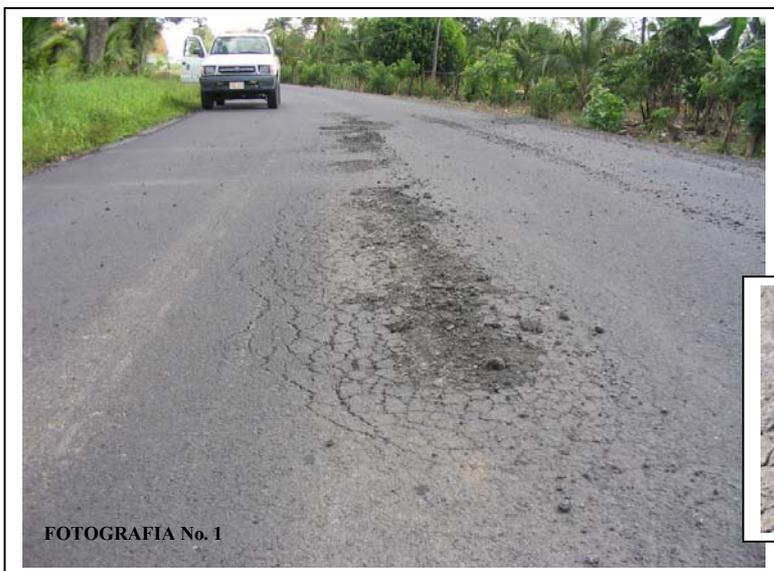
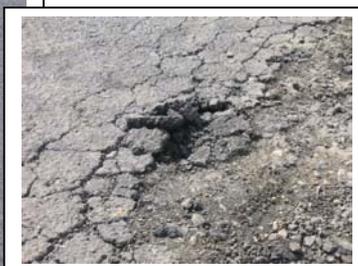
La ruta 36 presenta un tipo de falla prematura caracterizado por la aparición de cuero de lagarto y desprendimiento acelerado de la mezcla asfáltica

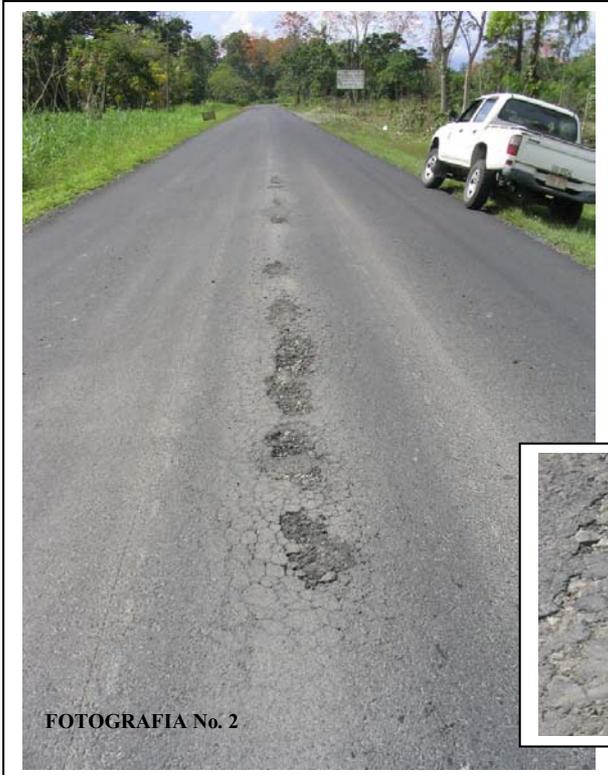
A lo largo de toda la sobrecapa, de aproximadamente 12 km de longitud se observa el tipo de deterioro que se muestra en la fotografía. El espesor de la capa en este punto es de apenas 2.0 cm y se encuentra demarcada una franja de 1,6 m para ser reparada. Esta mezcla tiene 5 meses de haber sido colocada.

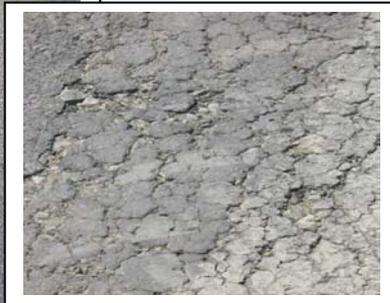
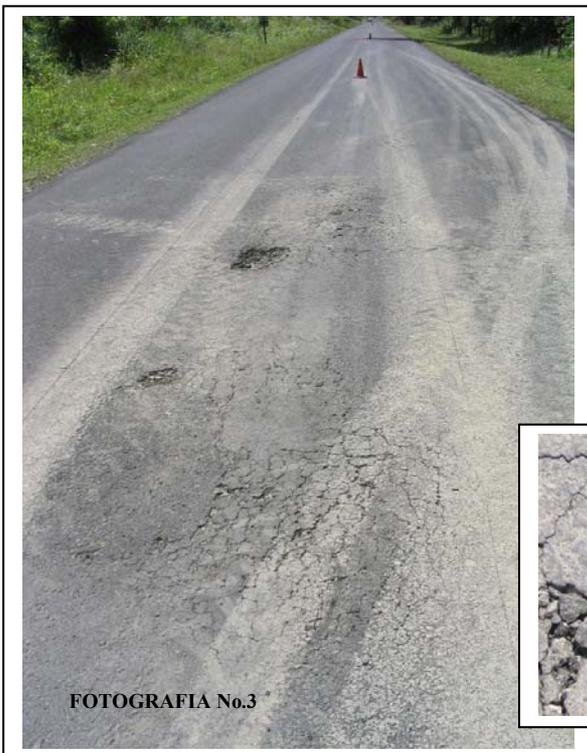
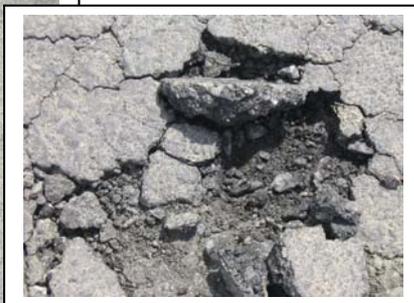
De forma idéntica a las fotografías anteriores el deterioro prematuro es evidente y se extiende rápidamente a todo el ancho de la calzada.

El deterioro a muy corto plazo mostrado en las fotografías anteriores, es característico de toda la superficie de ruedo a lo largo de los 12 km intervenidos en setiembre de 2003. Luego de un periodo de 5 meses es evidente que la alternativa de intervención utilizada para esta ruta no es una solución técnica ni económicamente eficiente para una ruta tan importante como la ruta 36. Los incumplimientos a las especificaciones constructivas, la falta o la no utilización de estudios preliminares sobre las características de la ruta 36, la falta de un criterio técnico sólido fundamentado en estudios de laboratorio y diseños estructurales y una utilización incorrecta de los mecanismos de control de calidad, fueron factores determinantes para explicar el deterioro acelerado de esta sección de la ruta 36.

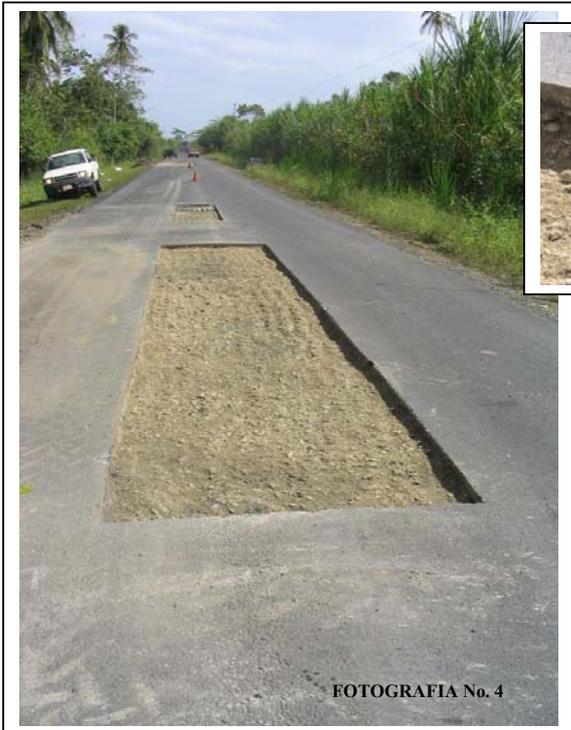
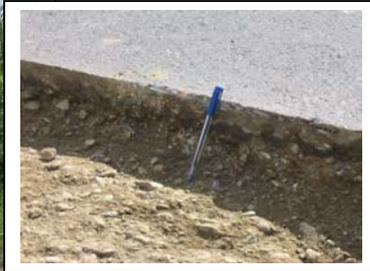
El día de la visita del equipo auditor del Lanamme, la ruta se encontraba intervenida para la reparación de extensas zonas de bacheo. La profundidad media de la excavación es de 10 cm.

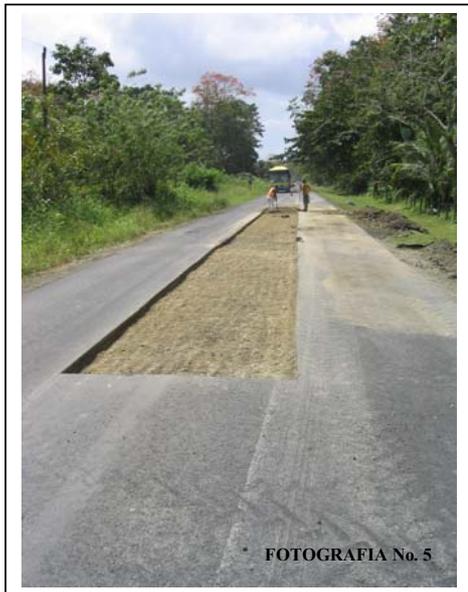
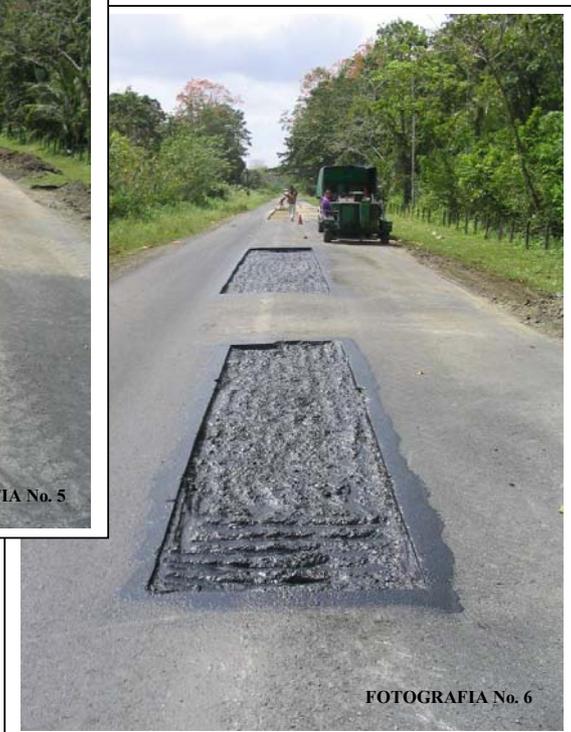
Conjunto de baches excavados e imprimados, listos para la colocación de la mezcla asfáltica de reparación. Nótese el patrón de falla a lo largo de la sección central de la carretera.
