**INFORME DE AUDITORÍA TÉCNICA EXTERNA  
DE SEGURIDAD VIAL**

**LM-PI-PV-AT-56-04**

**CARRETERA BRAULIO CARRILLO**

**TRAMO TOURNÓN - INTERSECCIÓN A SAN LUIS  
DE SANTO DOMINGO DE HEREDIA**

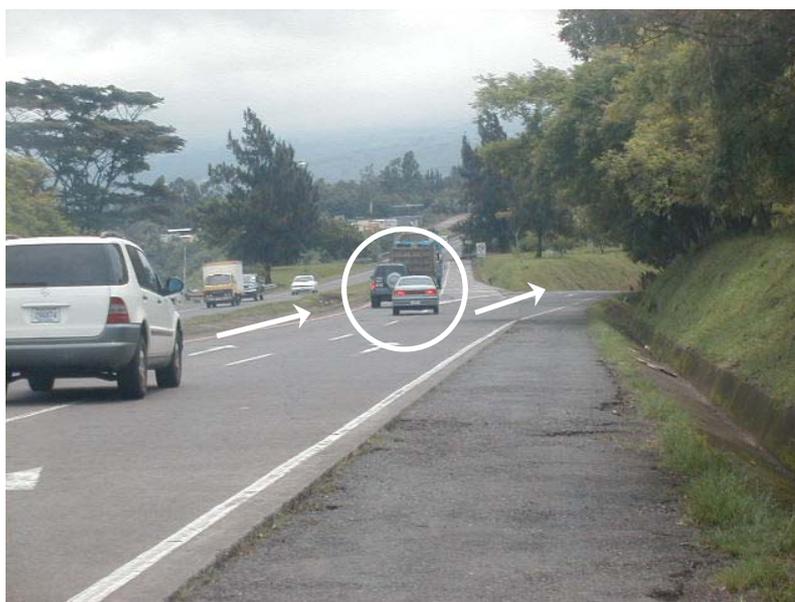
**Fotografía 1**

La Fotografía 1 adjunta muestra la maniobra de entrecruzamiento recién indicada, de la cual el usuario no es informado en ningún momento.

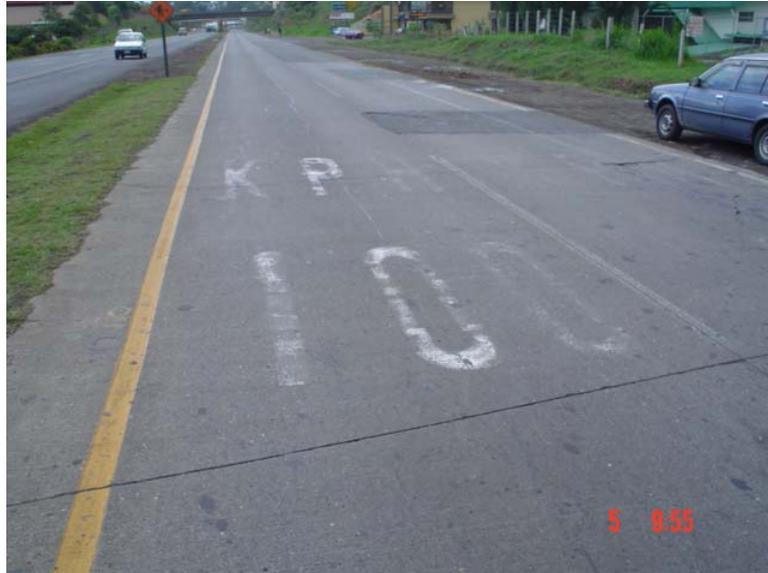
Al inicio de la autopista, en la intersección conocida como “La República”, no existe ningún tipo de señal indicativa de la velocidad máxima permitida, y es hasta una sección posterior, ubicada a 250 metros, en donde se encuentra una marca en el pavimento, que indica como máxima velocidad permitida el valor de 100 KPH (Ver Fotografía 2). Esta marca vial está tan borrosa que prácticamente pasa inadvertida para la gran mayoría de los usuarios de la vía, sobre todo para los que transitan en condiciones nocturnas o de poca visibilidad. Sin embargo el problema más grave es que no está complementada con una señal vertical.

**Fotografía 2: Marca vial en deteriorado estado, pero aún perceptible bajo ciertas condiciones favorables para los conductores de los vehículos.**

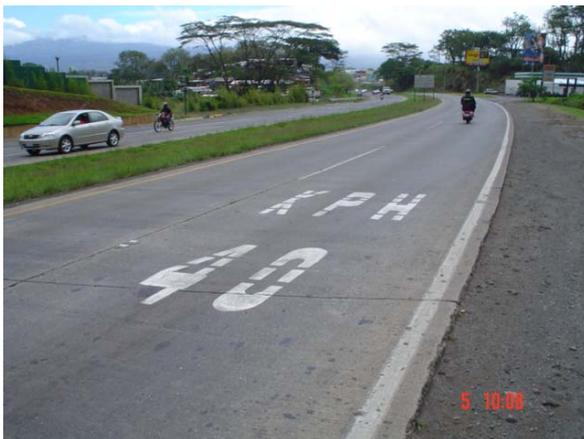
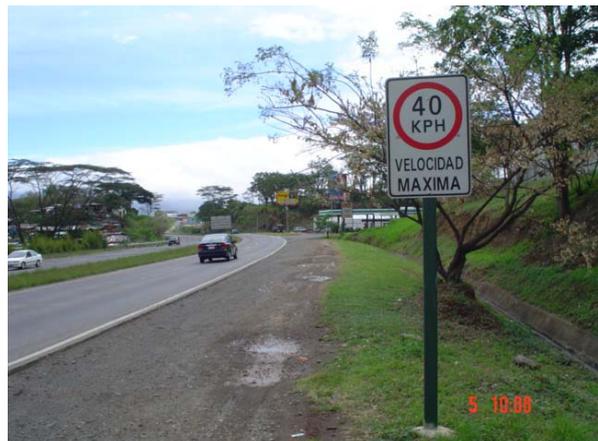
Posteriormente, en la sección vial ubicada aproximadamente en la estación 0+750 (tomando como referencia 0+000 la intersección de “La República”), se localiza la primer señal vertical referida a la velocidad máxima permitida, señal que se complementa con la correspondiente demarcación en el pavimento. (Ver Fotografías 3 y 4).

**Fotografías 3 y 4: Marca vial junto con la señal vertical de velocidad máxima permitida, ubicadas en la estación 0+750.**

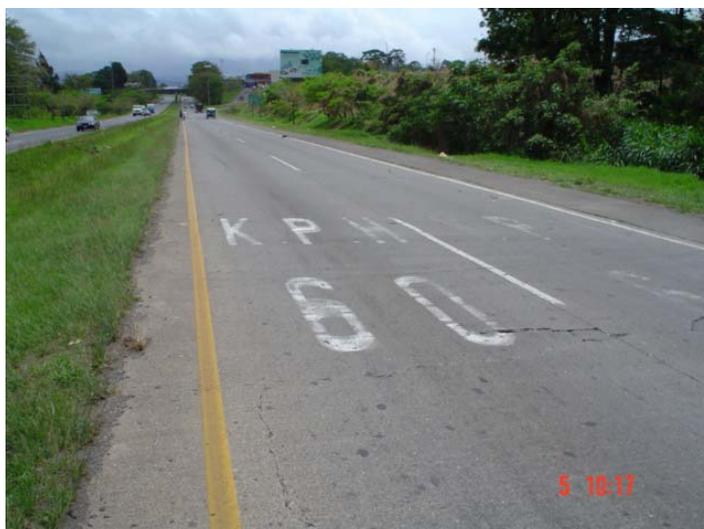
En el resto del tramo de autopista, la situación de regulación de velocidad sigue muy deficiente, ya que la misma se regula según su proximidad a intersecciones o intercambios viales. Es así como, aproximadamente en la estación 1+150 se encuentra una marca de 60 KPH en el pavimento, bastante deteriorada según se muestra en la Fotografía 5 y sin el complemento de una señal vertical, por lo que el usuario podría sentir incertidumbre en cuanto a su validez.

**Fotografía 5: Marca vial de límite de velocidad máxima aproximadamente en la estación 1+150**

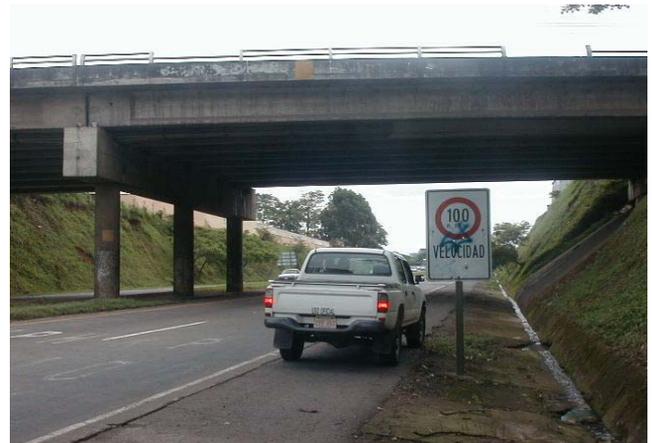
Antigua señal vertical de la velocidad máxima permitida, con el complemento de una marca en el pavimento, pero muy deteriorada (Estación 1+600).

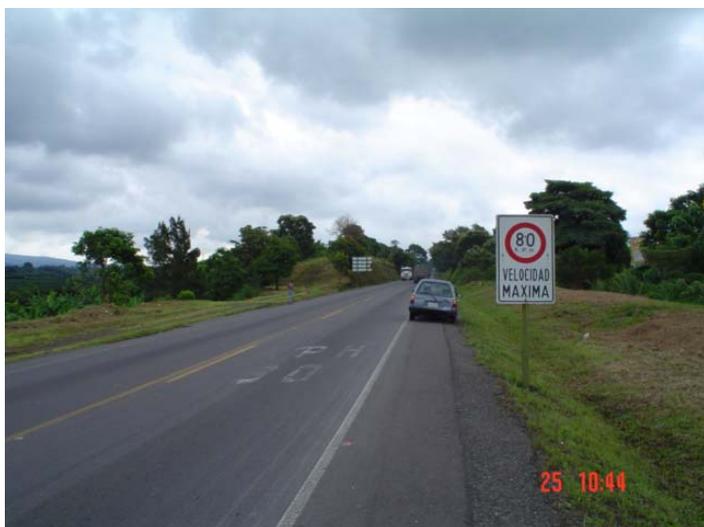
**Fotografía 7**

En el estacionamiento 4+600 aparece una señal vertical con indicación de velocidad máxima permitida de 80 KPH, debidamente acompañada de señales demarcadas con pintura en el pavimento (Ver Fotografía 7).

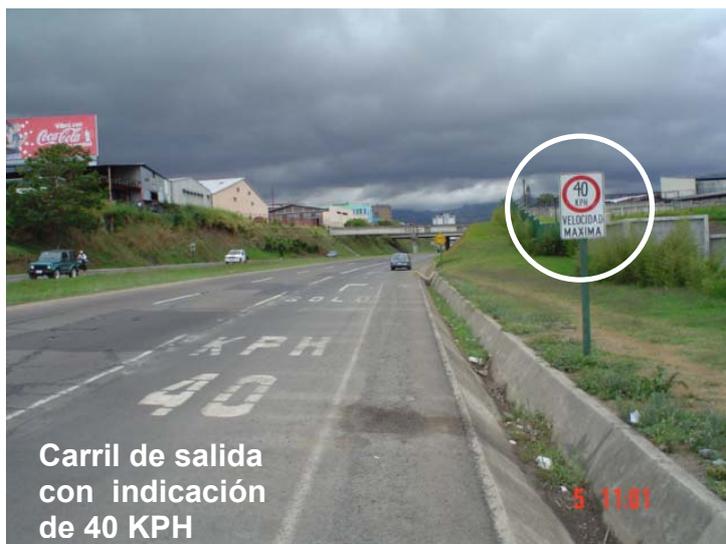
### Fotografía 8

En la estación 9+450 aparece una señal vertical que limita la velocidad a 40 KPH, señal que debe ser respetada por todos los vehículos que transitan en este sentido, cuando en apariencia dicha restricción sería sólo para los vehículos que saliendo de la autopista accederían a uno de los desarrollos aledaños, a través de un carril de desaceleración, debidamente autorizado por el ente administrador de la ruta. (acceso al Motel Edén, según se muestra en la Fotografía 8).

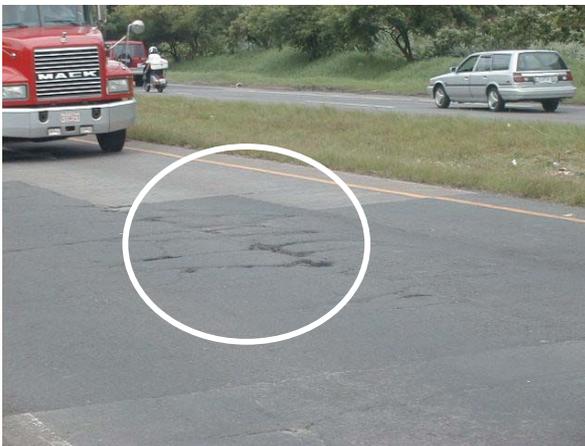
Para la primera sección vial de la autopista, desde la intersección conocida como La República y hasta el intercambio sobre el Río Virilla, se presenta un pavimento de concreto hidráulico con juntas, en mal estado, con frecuentes agrietamientos y amplios tramos de superficie desgastada (textura superficial lisa).

El mantenimiento correctivo, realizado mediante actividades de “bacheo”, ha sido con mezcla de concreto asfáltico, por lo que la superficie de contacto ha perdido la regularidad, proliferando las ondulaciones. Las Fotografías 9 y 10 ilustran la condición de esta sección inicial de la autopista.

**Fotografía 9**  
Pavimento en mal estado por falta de mantenimiento.

- Realizar una evaluación detallada de los daños y deformaciones identificados en la calzada, a lo largo de la carretera, y programar la reparación con una capa de rodamiento que garantice textura y fricción adecuadas. Particularmente, los dos primeros kilómetros de la ruta analizada, ameritan de intervención correctiva inmediata.
- Evaluar y determinar la mejor solución técnica para reparar los daños de la calzada. Se debe poner especial cuidado y priorizar la reparación de daños para los dos primeros kilómetros del tramo vial estudiado (sentido San José-Guápiles).

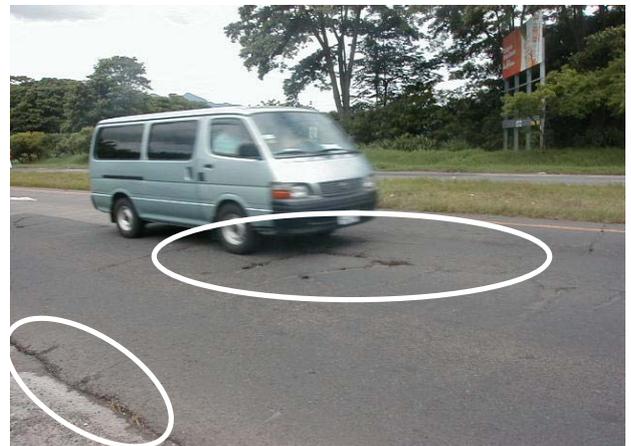
**Fotografía 10**  
Deterioro del pavimento y levantamiento del mismo por uso de concreto asfáltico sobre el pavimento de concreto.

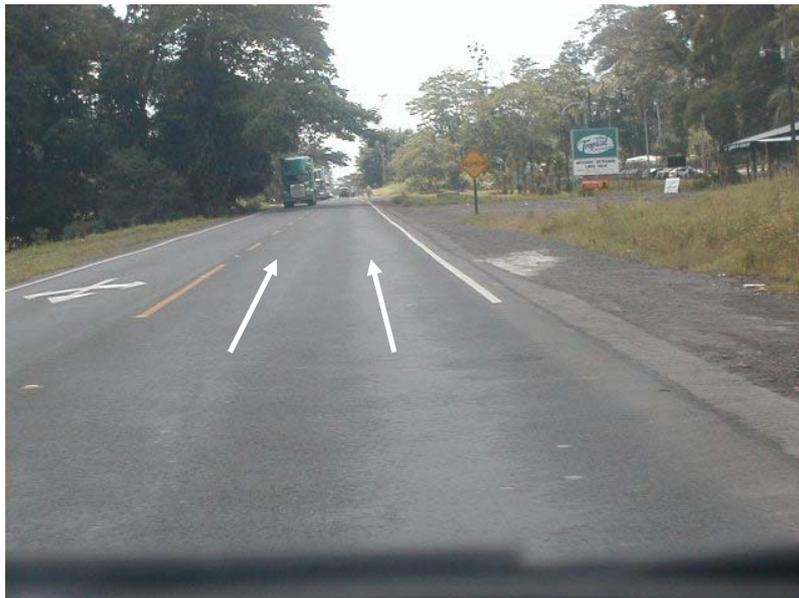
**Fotografía 11**

Mediante evaluación visual, se identificaron algunas secciones de la carretera con condiciones de pavimento liso. Esta condición de pavimento liso se identificó a lo largo de las “huellas” que marcan sobre el carril las llantas de los vehículos (roderas), observándose una superficie brillante y lisa longitudinal al trazado de la carretera.

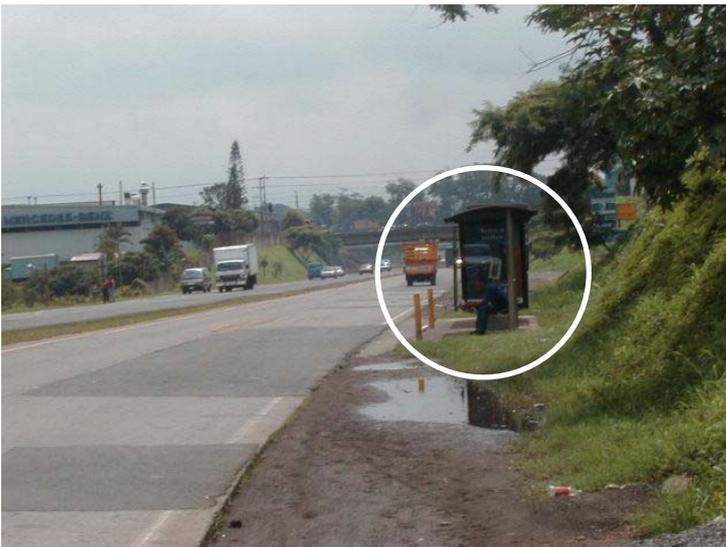
**Fotografía 12**

Adicionalmente, las paradas de autobús en el área urbana de la autopista están localizadas en los espaldones, por lo que su efectividad se pierde. (Ver Fotografía 12)

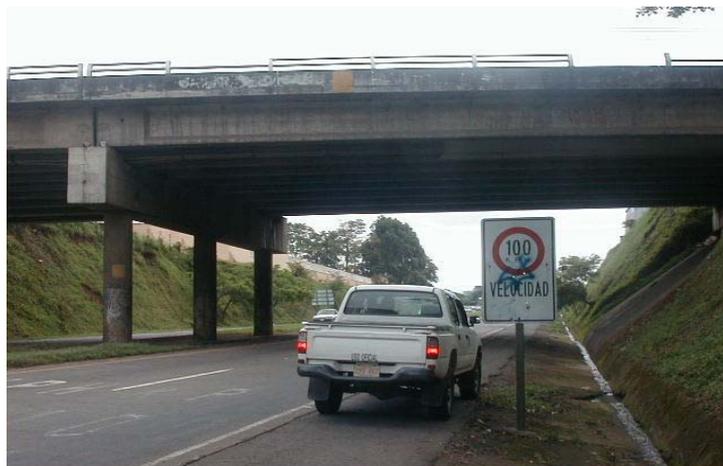
Con respecto a esta señal en particular, su estado de deterioro es significativo, a la vez que presenta una altura bastante baja con respecto a la calzada, según se muestra en la Fotografía 13 adjunta, y que por ende no cumple con regulaciones recientes, las que determinan una altura de 1.5 metros de la calzada a la parte inferior del rótulo.

**Fotografía 13**  
Inadecuada altura y ubicación de una señal reglamentaria.

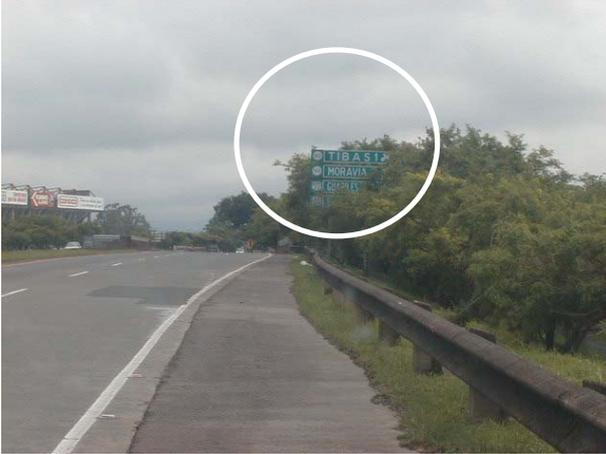
#### **Fotografía 14**

2+350: Señal vertical informativa de destinos, aunque no es totalmente legible ya que es obstaculizada por las ramas de algunos árboles aledaños al camino (Ver Fotografía 14).

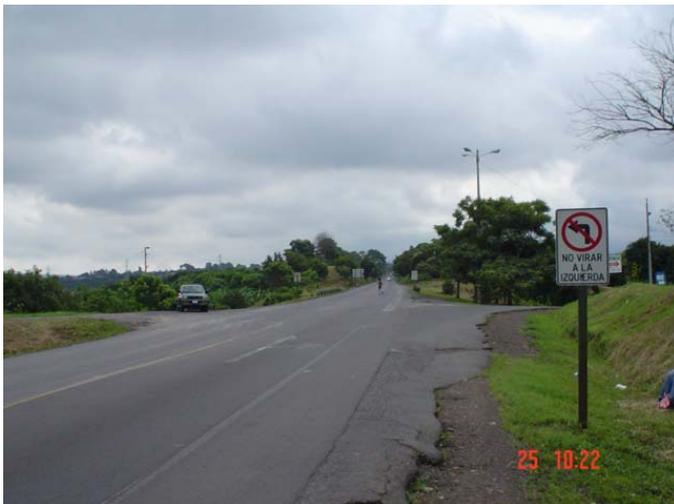
#### Fotografía 15

La intersección propiamente no permite el giro izquierdo (dirección Sur-Oeste), por lo que una señal vertical informa sobre esta situación, pero la misma está colocada prácticamente en el área de emplazamiento de la intersección, por lo que le resta efectividad.

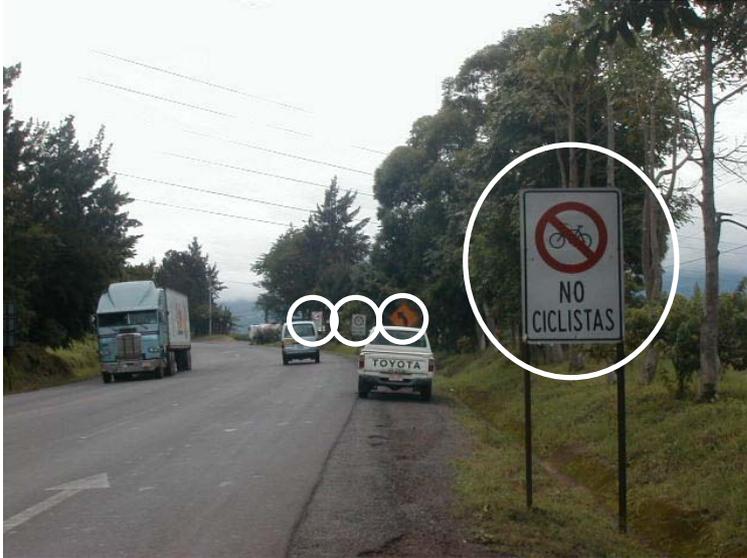
### Fotografía 16

En el orden de aparición en el campo, las señales verticales recién mencionadas son las siguientes: prohibición de paso para ciclistas, curva pronunciada a la izquierda, velocidad máxima de 80 KPH y la regulación de tránsito de camiones en el carril derecho.

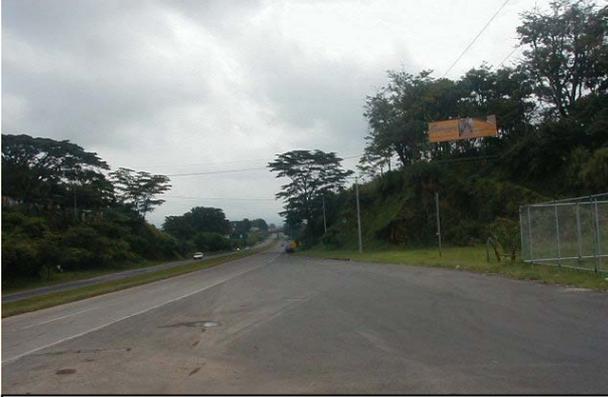
**Fotografía 13**  
Área de tránsito de vehículos sin demarcación alguna.

Urge el establecimiento de una política periódica de mantenimiento del señalamiento vial horizontal, con un componente de inspección rutinaria en campo ligado a una inmediata acción correctiva de las deficiencias observadas.

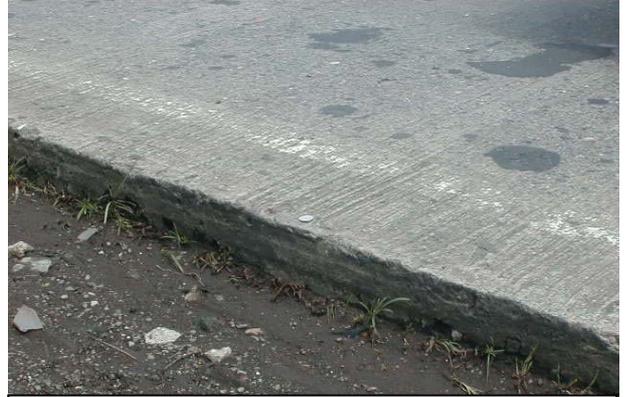
**Fotografía 14**  
Línea de borde de calzada totalmente despintada.

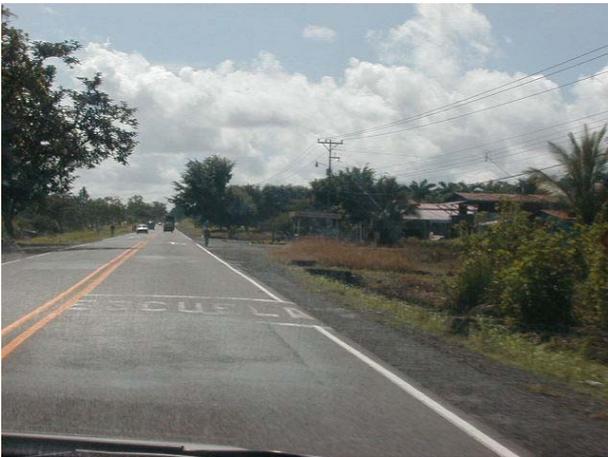
**Fotografía 15**  
Marca vial muy deteriorada, con la indicación de cercanía de una escuela.

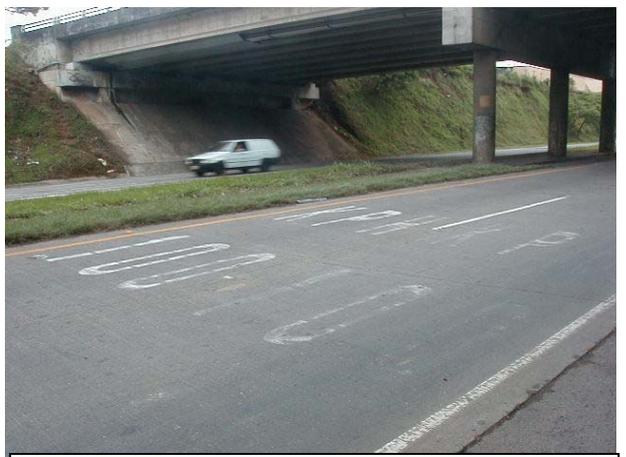
**Fotografía 16**  
Marca vial casi ilegible, la cual regula la velocidad máxima permitida.

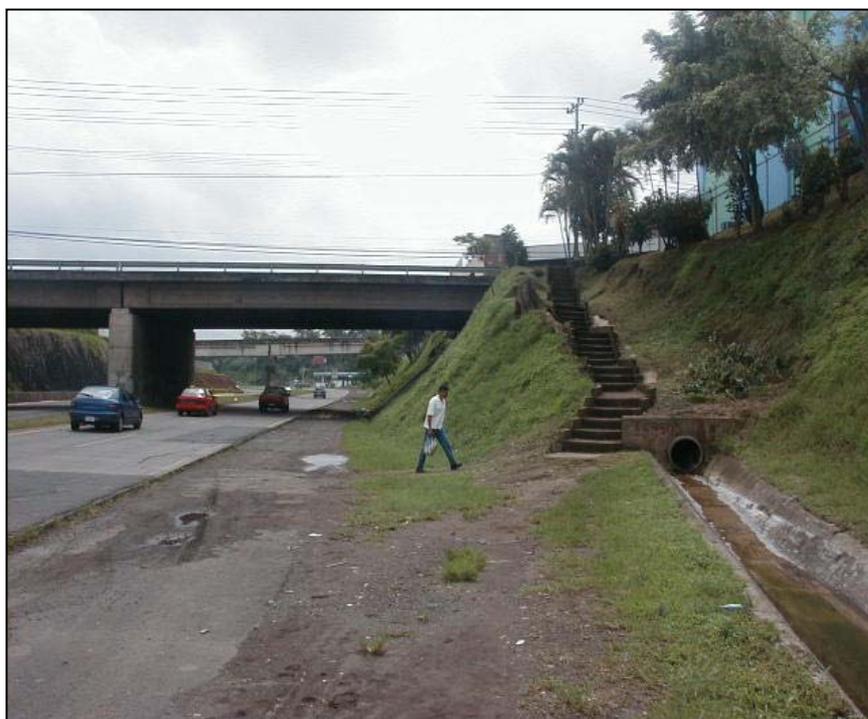
**Fotografía 17**

Una deficiencia muy general a lo largo de este primer tramo de la Ruta 32, lo constituye la ausencia de facilidades para el peatón, lo que es especialmente peligroso para los primeros kilómetros de esta ruta, ya que esta sección comunica varios centros urbanos. Así, fue normal durante la visita de campo de esta Auditoría, ver peatones cruzando la autopista y acudiendo a escaleras improvisadas, sin planificación evidente.

Deficiencias en las facilidades para el peatón en el paso a desnivel a la Uruca, tales como ausencia de aceras y gradas inadecuadas.

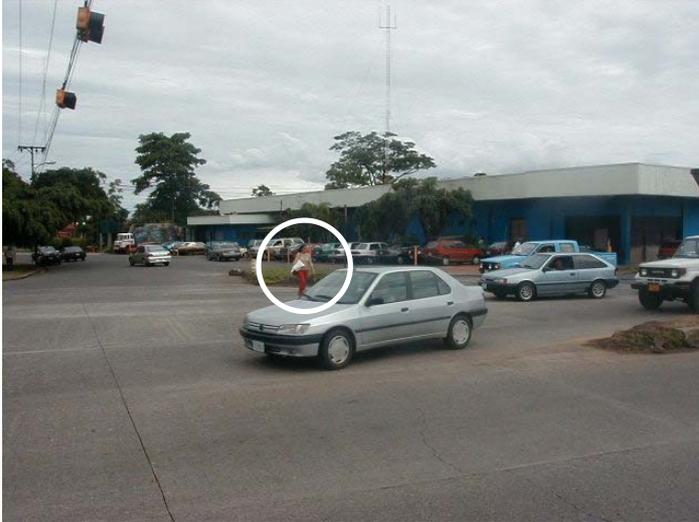
Con respecto a las intersecciones analizadas, para la mayoría de ellas no se encontró algún tipo de facilidad para el peatón, lo que es más preocupante para la sección de la carretera emplazada en la zona urbana. Así por ejemplo, la misma intersección de “La República” no presenta ningún tipo de facilidad para el peatón, tal y como se muestra en la Fotografía 18.

**Fotografía 18**  
Ausencia de facilidades peatonales en la intersección de “La República.”

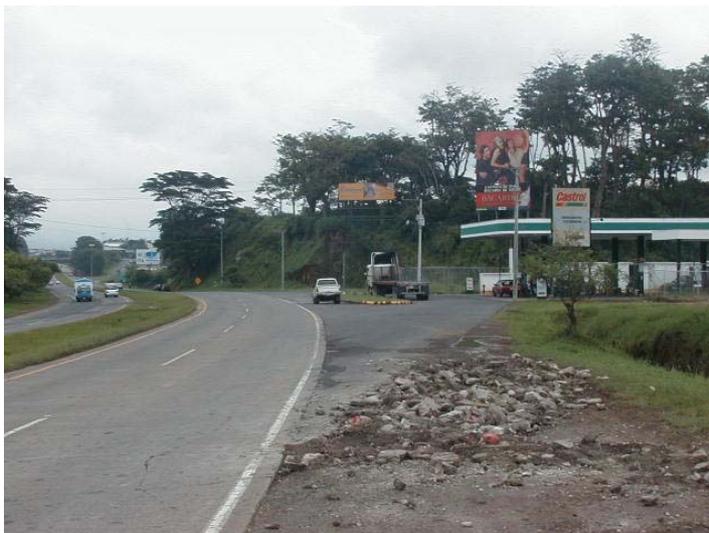
**Fotografía 19**

La Fotografía 19 muestra el acceso a un tramo de calle marginal cuya extensión se circunscribe al frente de una estación de servicio, y para la cual no hay carriles de cambio de velocidad. Recientemente este acceso fue demarcado, pero por mucho tiempo funcionó sin demarcación, tal y como lo registra la fotografía.

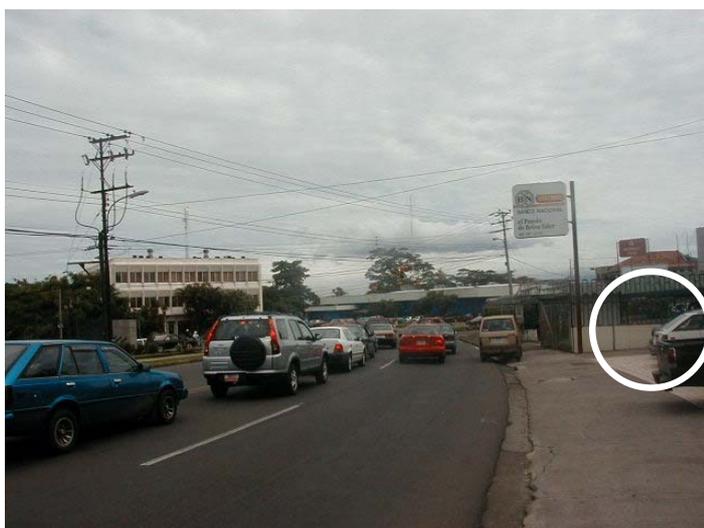
#### **Fotografía 20**

Acceso cercano a la intersección de “La República”, funcionando bajo condiciones inapropiadas para este tipo de ruta de acceso restringido.

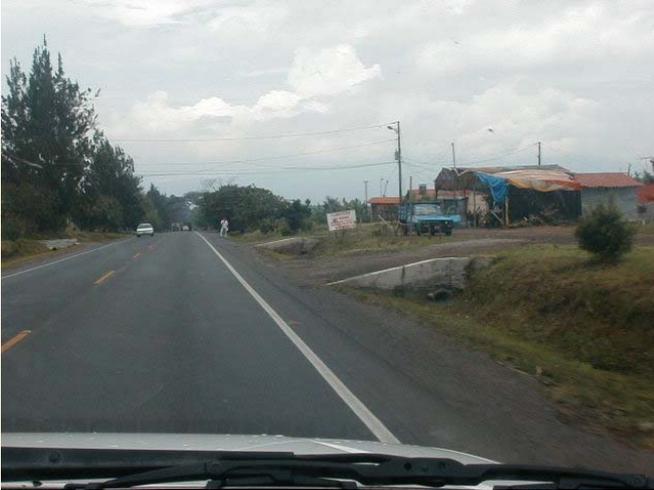
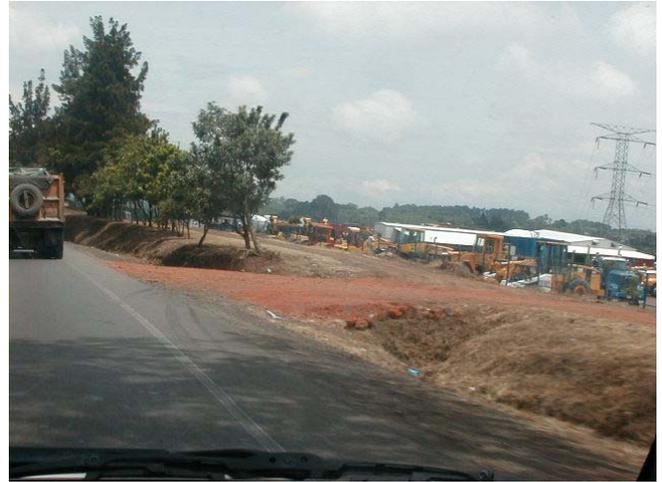
### **Fotografías 21 y 22**

Los casos de las Fotografías 21 y 22 son típicos sobre esta ruta, y en donde se observan accesos totalmente inadecuados para una ruta de acceso restringido, lo que implica un deterioro importante en la seguridad vial de la ruta.

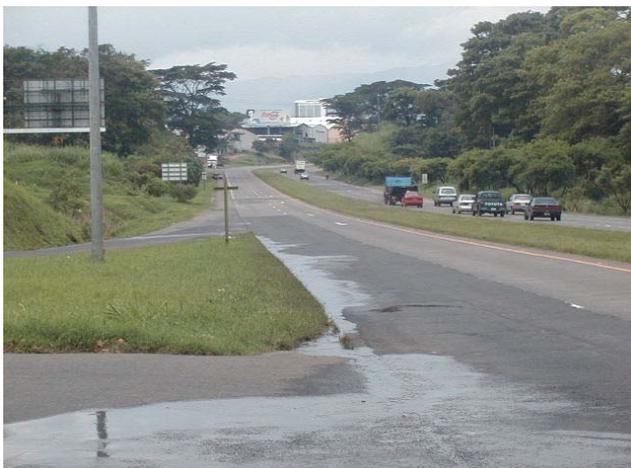
**Fotografía 23**

Específicamente en varias secciones de los primeros tres kilómetros de la vía se encontró la presencia permanente de humedad, con el consecuente riesgo de deslizamiento de los vehículos. Las fotografías adjuntas demuestran la condición encontrada en la carretera para un día sin lluvia.

Deterioro en el pavimento y en la demarcación en el pavimento producto de una inadecuada canalización de las aguas pluviales.

Realizar un estudio sobre la causa real de la presencia permanente de humedad en la vía, con el fin de corregir las deficiencias constructivas y evitar dichas situaciones. Con respecto a los sistemas colectores de aguas pluviales, que incluyen cunetas, tragantes, cajas y pozos de registro, desarrollar un programa continuo de limpieza y mantenimiento, con la debida periodicidad.

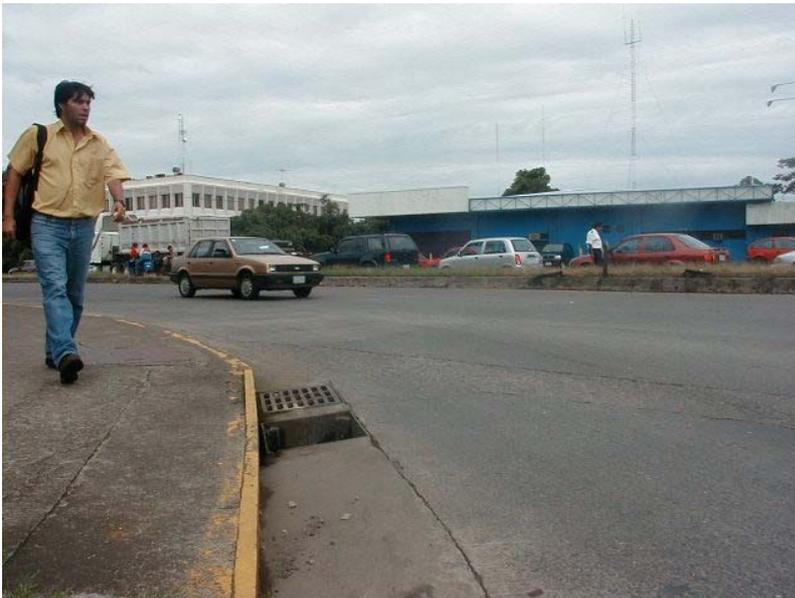
#### **Fotografía 25**

La sección inicial de la autopista, ubicada en el área más urbana de todo el tramo vial estudiado, presenta cordón y caño, básicamente por la existencia de aceras, pero el resto del tramo cuenta con cunetas conformadas en tierra. En este tramo inicial fue posible observar incluso la falta de “tapas” o rejillas en algunos tragantes; dichas acciones vandálicas ponen en riesgo la circulación de vehículos que por múltiples motivos invadan la cuneta. (Ver Fotografía 25).

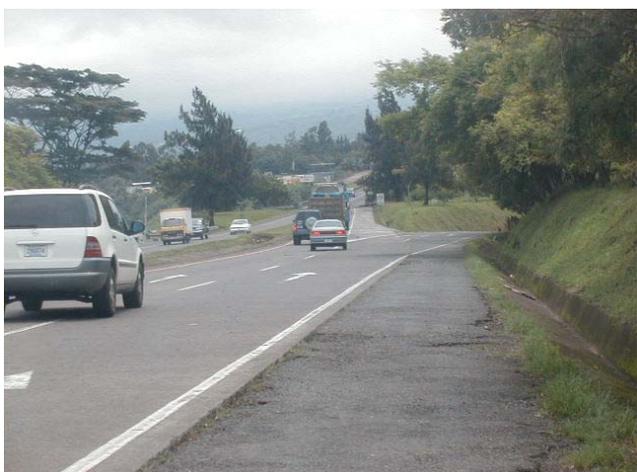
**Fotografía 26**

Cuneta en "V" revestida, con un espaldón de poco desnivel con respecto a la autopista.

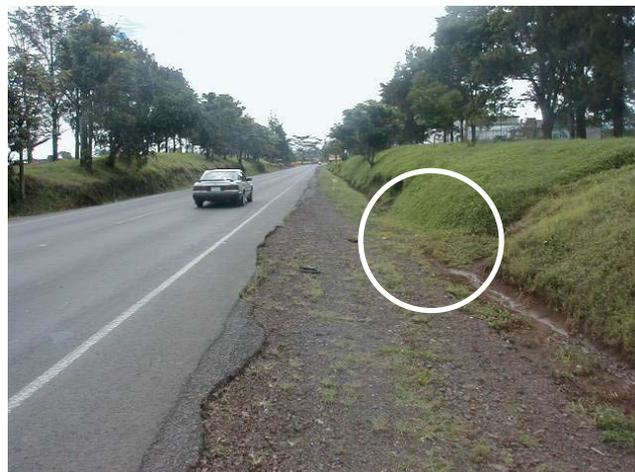
**Fotografía 27**

Desde el punto de vista funcional, varias secciones de la vía presentaron algunas deficiencias típicas. En primer término, espaldones con pendiente transversal muy baja, por lo que el agua superficial no discurre con facilidad hacia las cunetas laterales, según se muestra en la Fotografía 26. La otra deficiencia típica tiene que ver con la falta de limpieza de las cunetas, por lo que cúmulos de tierra y basura podrían obstaculizar el flujo normal del agua en ella, provocando empozamientos que van deteriorando la vía, o bien provocar que el agua invada la calzada, con los riesgos inherentes para el tránsito de los vehículos (Ver Fotografía 27)

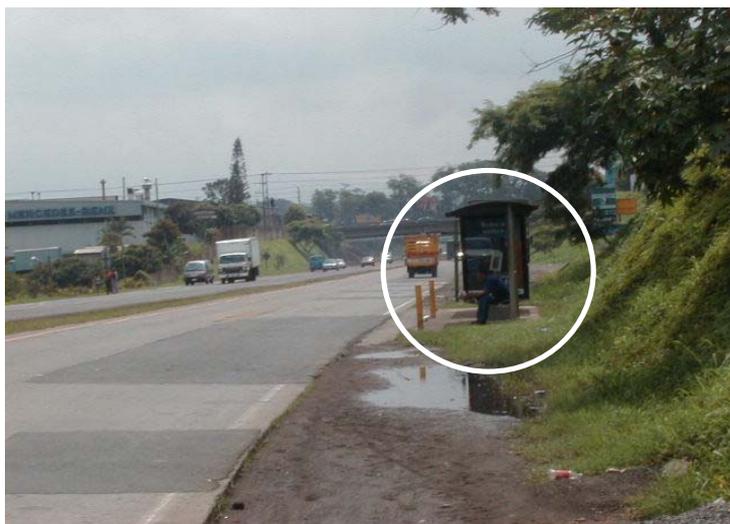
**Fotografía 28**

La Fotografía 28 muestra una parada de autobuses ubicada directamente sobre el carril externo de la vía, por lo que la presencia de un autobús restringe la vía a un único carril.

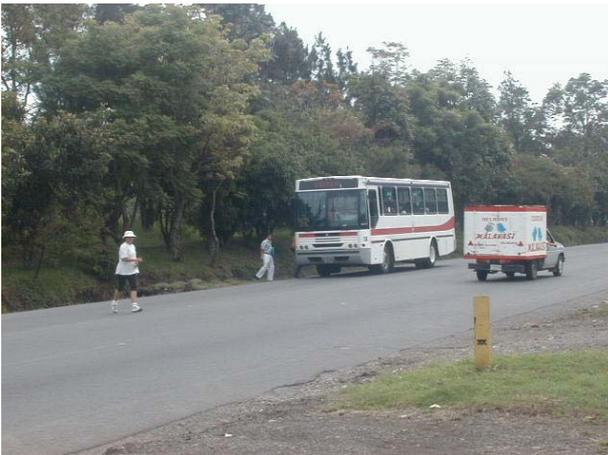
**Fotografía 29**

Ausencia de bahías y de facilidades para el usuario del transporte público.

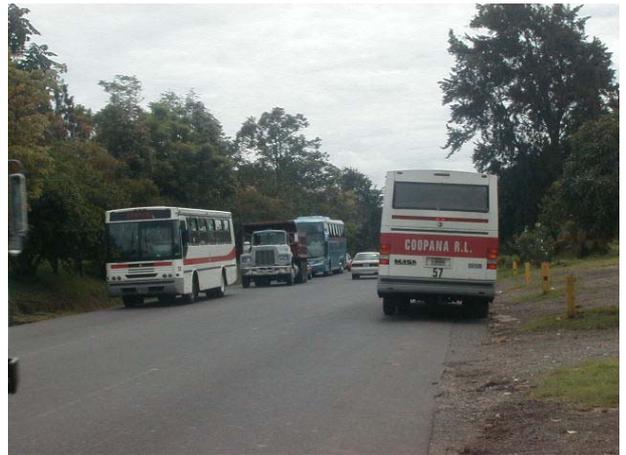
**Fotografía 30**

La situación recién expuesta en el párrafo anterior, se ve agravada cuando dos autobuses de sentido contrario utilizan la misma sección de la vía para realizar su maniobra de parada, obstaculizando el paso normal del resto de vehículos, tal y como se puede apreciar en la Fotografía 30.

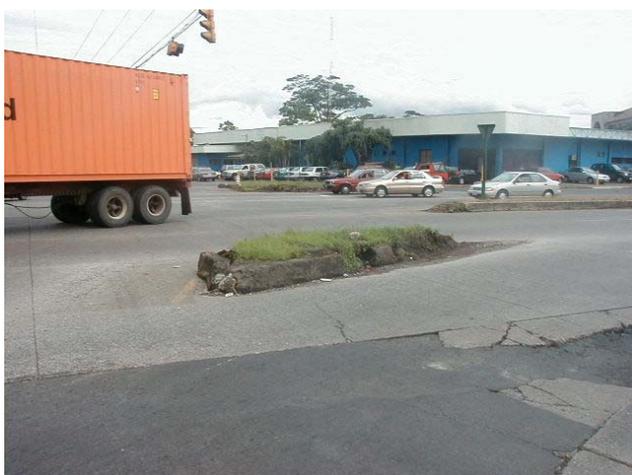
#### **Fotografía 31**

La Fotografía 31 muestra esta isla canalizadora en pésimo estado.

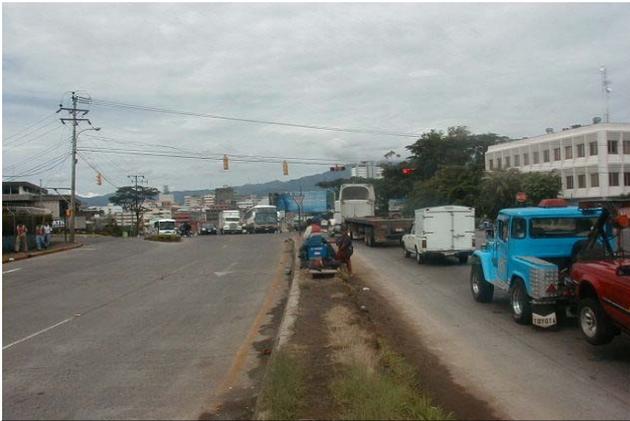
**Fotografía 32**

También en la isla central divisoria de los sentidos de la autopista, en este segmento inicial de la autopista, se presenta un severo deterioro, por lo que no cumple su función de una forma efectiva. Se notan para esta isla central deficiencias tales como deterioro en las líneas de centro, captaluces en mal estado, bordillos en mal estado, estructuras metálicas laterales que representan obstáculos más que cumplir con alguna función específica, etc. Las Fotografías 32 y 33 muestran la condición actual de esta isla divisoria.

Deterioro excesivo de la isla central del tramo inicial de la autopista.

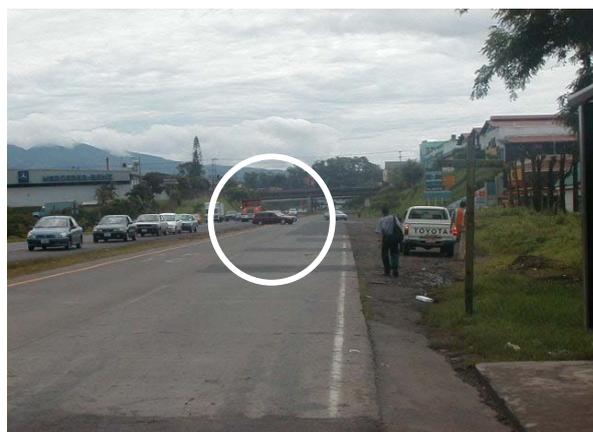
**Fotografía 34**

Las Fotografías 34 y 35 son ejemplos de cómo algunos usuarios de la vía ejecutan la maniobra recién descrita, poniendo en riesgo su seguridad y la de los demás usuarios.

La excesiva cola en la intersección de “La República”, incita a realizar una maniobra prohibida.

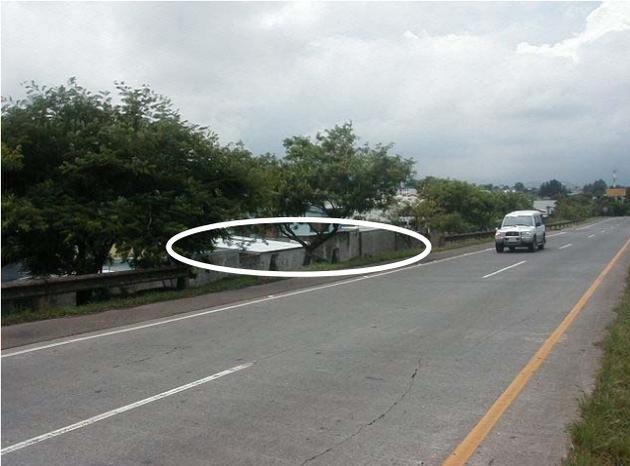
**Fotografía 36**

Tramo vial con barrera lateral de contención discontinua, sin aparente razón.

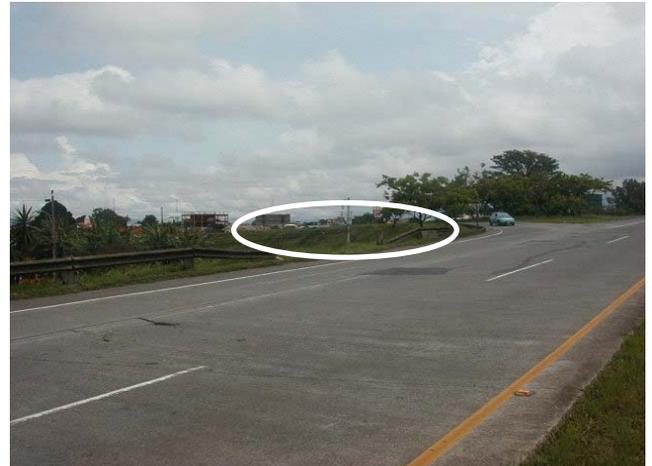
**Fotografía 37**

En el entronque de la carretera con el intercambio a Tibás, en el sentido hacia el Norte aparece una barrera de protección en concreto de aproximadamente 100 metros de longitud, con una sección intermedia faltante, producto de una inadecuada política de mantenimiento de estas estructuras, una vez que han sido objeto de una colisión.

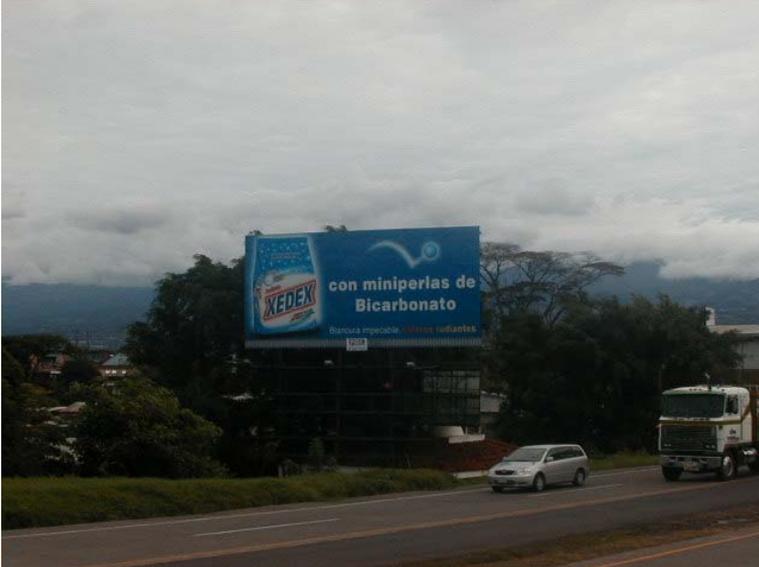
La Fotografía 30 muestra un caso de señal publicitaria que invade el derecho de vía y que representa un elemento distractor para el usuario de la carretera.

**Fotografía 38**  
Señal comercial invadiendo el derecho de vía, motivo de distracción para el usuario.

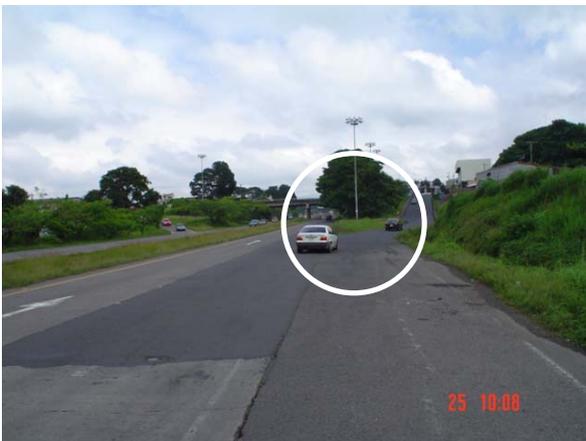
**Fotografía 40**

Intercambio a Llorente: Ausencia de demarcación y del señalamiento necesario para el correcto funcionamiento de un carril de desaceleración.

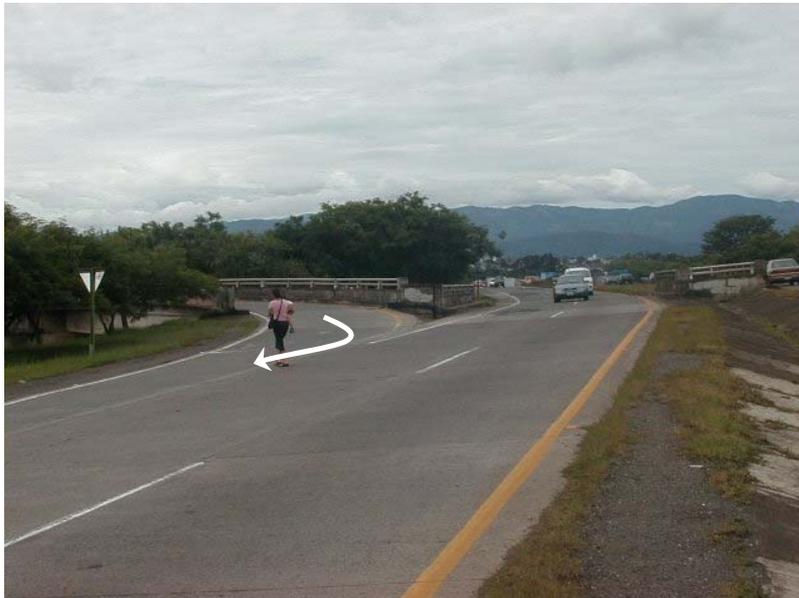
**Fotografía 42**

Esta situación es especialmente peligrosa y debe ser corregida lo antes posible con la incorporación de un carril de aceleración en la zona del espaldón lateral existente. La siguiente fotografía muestra esta situación recién descrita.

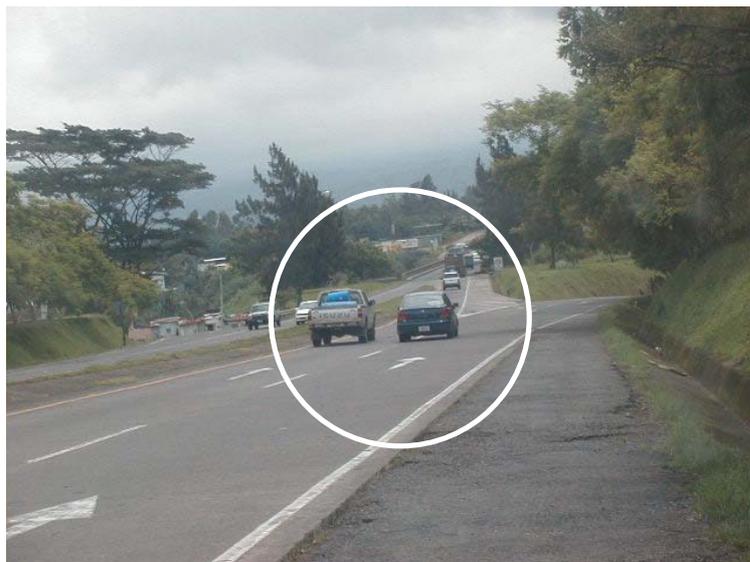
**Fotografía 43**

Desde el punto de vista de señalamiento vial, no hay claridad, ni indicación que así lo informe, en cuanto a los posibles destinos a los que conduce este intercambio vial.

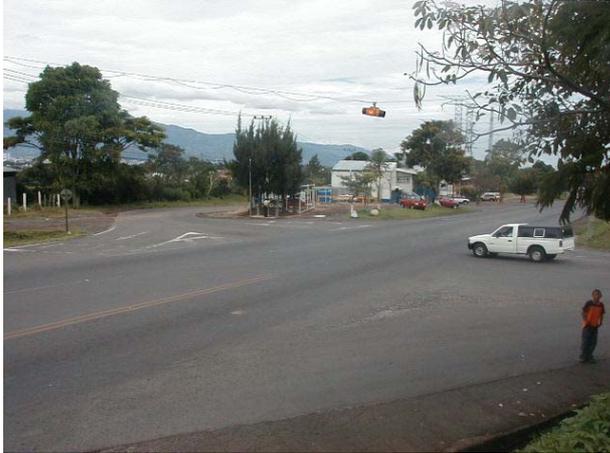
**Fotografía 45**

Intersección a Santo Tomás: Prohibición de giro derecho para el sentido norte-sur, pero sí se permite el giro izquierdo hacia Barrio el Socorro.
