INFORME DE
AUDITORÍA TÉCNICA EXTERNA
LM-PI-PV-AT-063-04
LABORATORIO DE VERIFICACIÓN DE CALIDAD
GETINSA
BRIBRÍ, TALAMANCA

JULIO DE 2004

INFORME DE AUDITORIA TÉCNICA EXTERNA
LABORATORIO DE VERIFICACIÓN DE CALIDAD GETINSA
SUPERVISIÓN PROYECTO “MEJORAMIENTO RUTA NACIONAL No. 36
SECCIÓN BRIBRÍ-SIXAOLA”

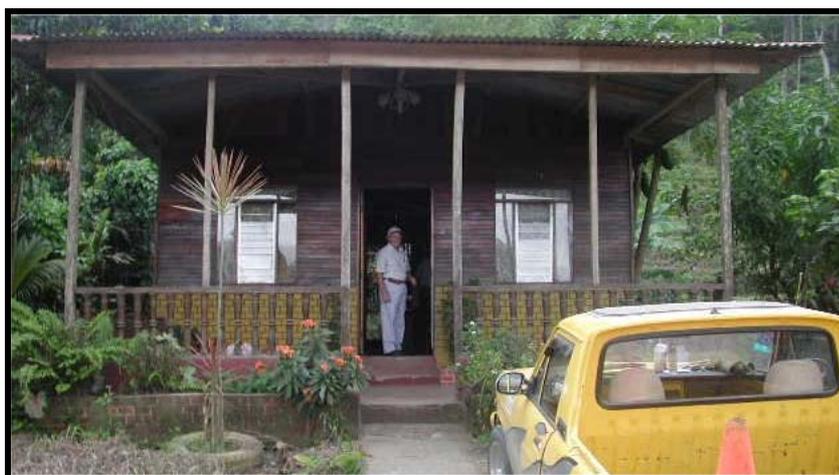
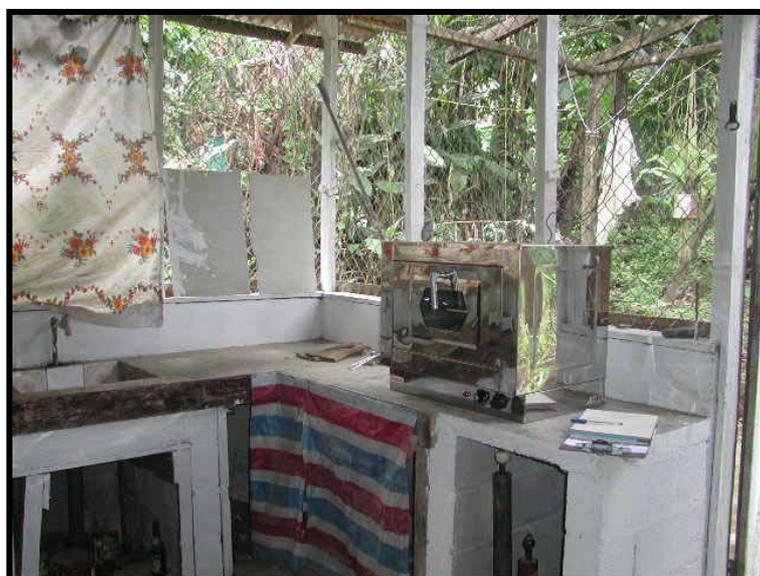
En la fotografía 1 (a y b), es posible observar las instalaciones del laboratorio utilizadas por la consultora, durante la primera visita realizada por esta auditoría en fecha 12 de agosto de 2003. Las condiciones físicas de las instalaciones no garantizan la conveniente operación de los equipos del laboratorio, así como la adecuada protección de las muestras o de los equipos mencionados, ante condiciones ambientales no controlables tales como corrientes de viento,

humedad relativa y cambios de temperatura externa, entre otros. Adicionalmente, esta auditoría evidenció el problema del suministro de corriente eléctrica, lo que imposibilitaba satisfacer la demanda de energía de algunos equipos de ensayo, así como la manipulación segura y oportuna de éstos.

Fotografía 1: Instalaciones del laboratorio de la consultora en el proyecto, ubicadas en Olivia de Bribrí, Talamanca, durante la visita del 12 de agosto de 2003. (A) Vista Externa (B) Vista Interna

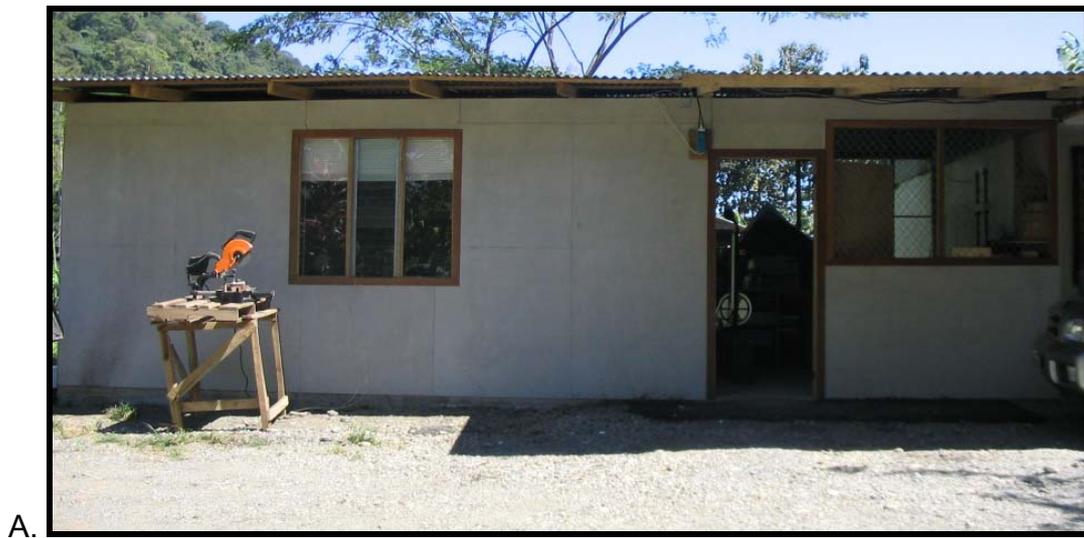
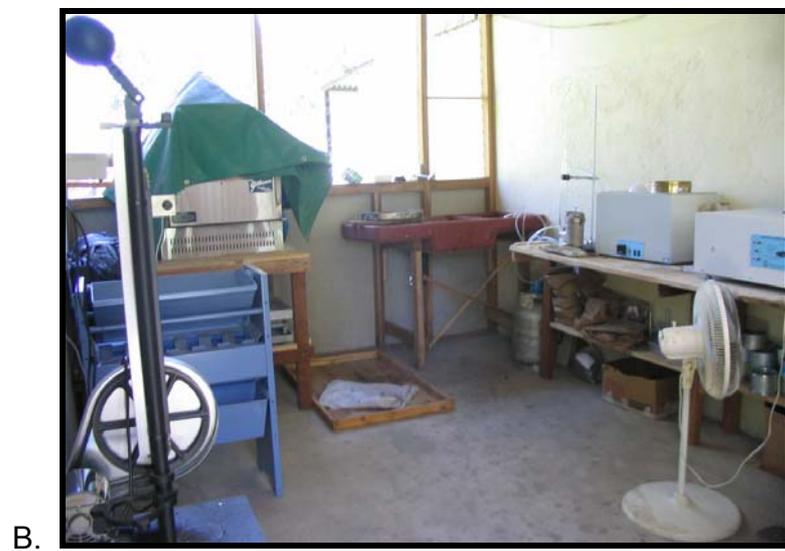
En la fotografía 2 (a y b), es posible observar las nuevas instalaciones del laboratorio de la consultora encontradas en la visita realizada por esta auditoría el día 22 enero de 2004, donde a pesar de que se efectuó un cambio de ubicación del laboratorio, los problemas descritos en el párrafo anterior se mantuvieron. Para la visita realizada el día 15 de abril de 2004, el problema de suministro de corriente eléctrica ya había sido solventado debido a la instalación de un transformador eléctrico externo.

La situación descrita anteriormente en cuanto al suministro eléctrico, no aseguró las condiciones técnicas necesarias para que en las instalaciones del laboratorio se realizaran todos los ensayos ligados a la verificación de la calidad de la obra, durante los meses de marzo de 2003 a enero de 2004. La situación señalada provocó que las muestras, tuvieran que ser ensayadas fuera del proyecto, lo que afectó el tiempo de respuesta de la obtención de resultados.

Fotografía 2: Nuevas instalaciones del laboratorio de la consultora en el proyecto, ubicadas en Olivia de Bribrí , Talamanca. (A) Vista Externa (B) Vista Interna
