**INFORME DE AUDITORÍA TÉCNICA EXTERNA DE
SEGURIDAD VIAL**

LM-PI-PV-AT-03-05

**MODIFICACIÓN DE LA CANTIDAD DE CARRILES DE LA AUTOPISTA
GENERAL CAÑAS Y LA CARRETERA BERNARDO SOTO (TRAMO
AEROPUERTO-INTERSECCIÓN MANOLO'S)**

ENERO 2005

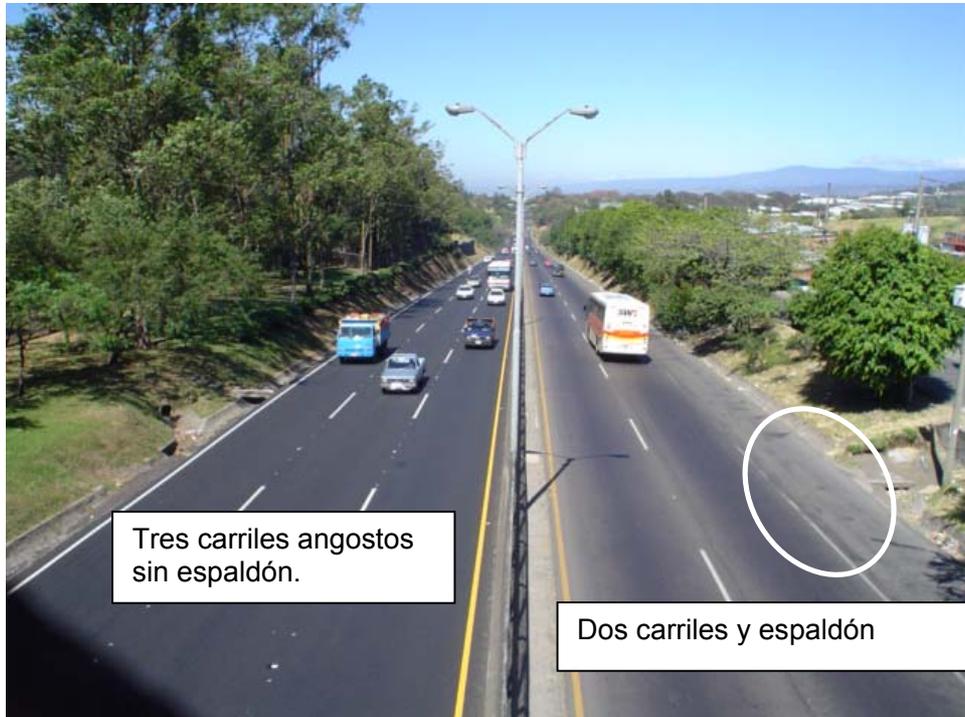
Fotografía 1: Condición típica de la Autopista General Cañas, a mayo del 2004, con la presencia de tres carriles angostos, para el sentido del tránsito Alajuela-San José, y de dos carriles con espaldón, para el sentido de San José a Alajuela.

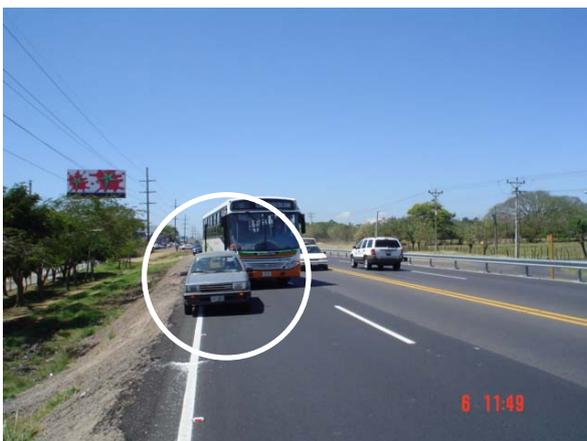
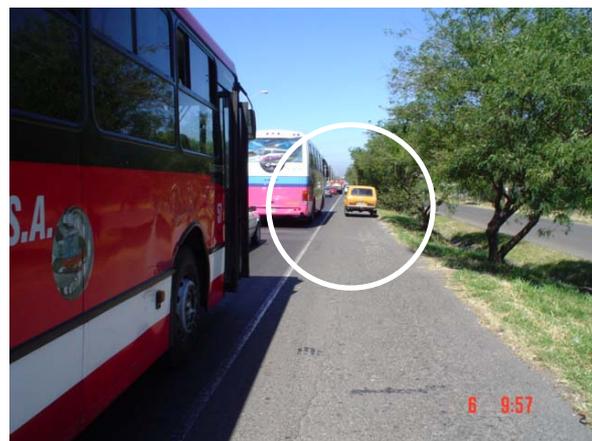
Ambos casos ejemplifican una situación típica, en donde un usuario de la vía se ve impedido a estacionar su vehículo. Ante la ausencia del espaldón, el vehículo forzosamente deberá estacionar en el carril externo de la vía, el cual está destinado a la circulación normal de los vehículos, los que a altas velocidades corren el riesgo de una colisión por detrás. También existe la posibilidad de que otro vehículo ejecute, repentinamente, una maniobra de adelantamiento, aumentando el riesgo de colisión lateral con otros vehículos que circulen por el carril contiguo.

Fotografías 2 y 3: Contraste entre la seguridad vial que se le ofrece a un vehículo que, por diversos motivos, deba estacionarse en uno de los carriles abiertos al tránsito normal (fotografía de la izquierda), y otro vehículo estacionado en el espaldón, en donde se presenta la posibilidad de asistencia con un grado de seguridad mucho mayor (fotografía de la derecha).

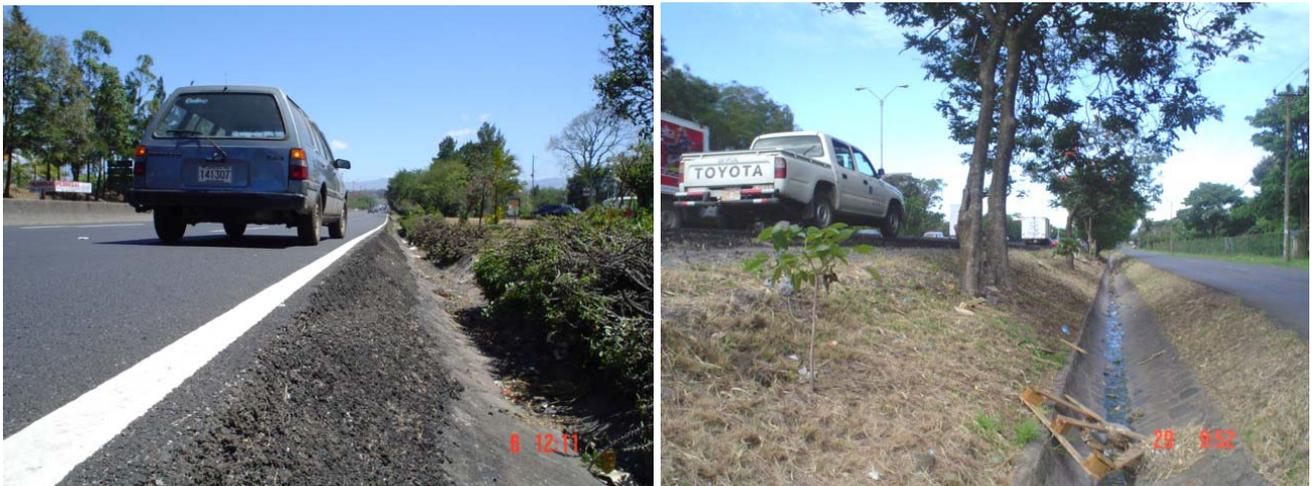
Otra consecuencia directa de la pérdida del área de espaldón, consiste en que muchos tramos con pendientes fuertes en su talud y por ende no traspasables para los vehículos, ahora quedaron inmediatamente aledaños a la superficie de rodamiento, por lo que se constituyen en un potencial peligro de accidente para los usuarios de la vía, para quienes no queda ahora margen a desconcentración, defecto mecánico, y otras situaciones que le provoquen salirse del carril. Esta situación se ilustra en las Fotografías 4 y 5.

Fotografías 4 y 5: Desniveles significativos entre el carril externo de circulación y la franja aledaña a la vía, lo que se constituye en un riesgo permanente para el usuario.

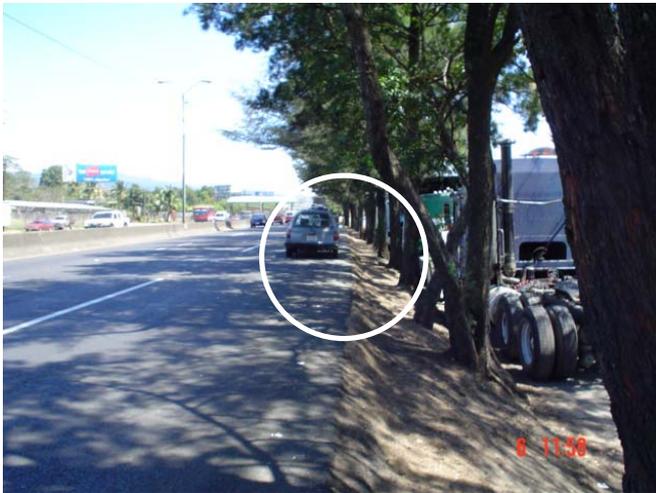
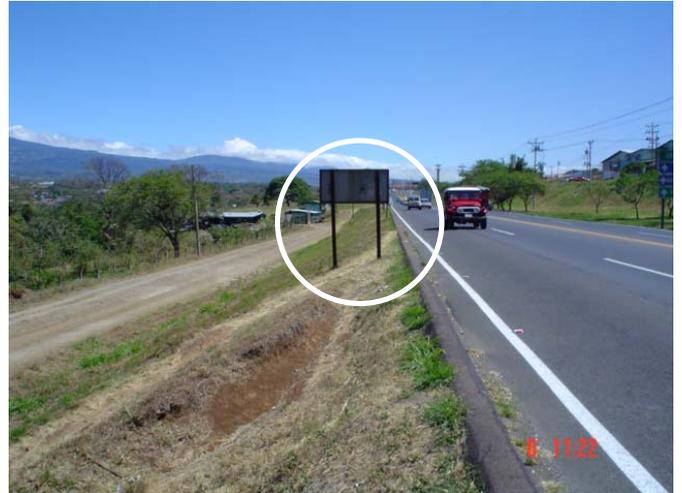
Adicional a esta condición de alto riesgo al lado de la vía, hay que indicar la peligrosa y constante presencia de obstáculos a lo largo de esta franja lateral a la vía, y que ahora se constituyó en delimitadora de los carriles de tránsito de la carretera, tal y como lo constituyen los árboles que se aprecian en la Fotografía 5. Las Fotografías 6 y 7 también muestran ejemplos de la presencia de obstáculos laterales al carril externo de circulación de vehículos, y que ahora se constituyen en un peligro permanente, incluso las mismas señales verticales usadas presuntamente para informar a los usuarios de los peligros de la vía o de las reglamentaciones vigentes.

Fotografías 6 y 7: Ejemplos de obstáculos laterales presentes en la franja de vía pública aledaña al carril de circulación de los vehículos, como resultado de la desaparición del espaldón.

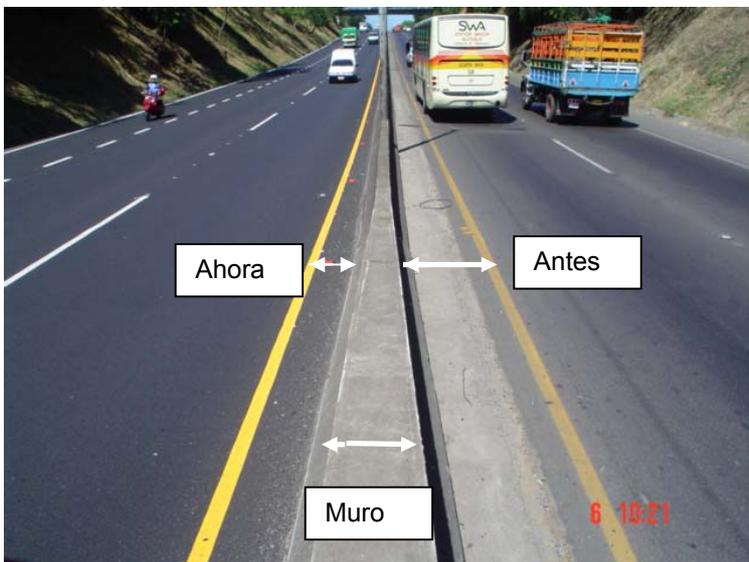
La modificación hecha a la sección transversal de la autopista, también provocó una inconveniente reducción de espacio entre el carril interno de circulación y la barrera intermedia de concreto, que sirve de división a los sentidos de circulación de los vehículos. Así, en aras de implementar la operación de tres carriles en un espacio de calzada reducido, ahora la línea amarilla divisoria de sentidos, al límite de la calzada, prácticamente está al borde del muro central.

Esta situación es especialmente peligrosa si se considera que, es precisamente este carril interno el que usan los vehículos que supuestamente transitan más rápido. En la Fotografía 8 se muestra esta situación recién descrita.

Fotografía 8: Reducción en el ancho de la franja de carretera que separa la barrera intermedia y la línea borde del carril interno de circulación de los vehículos.

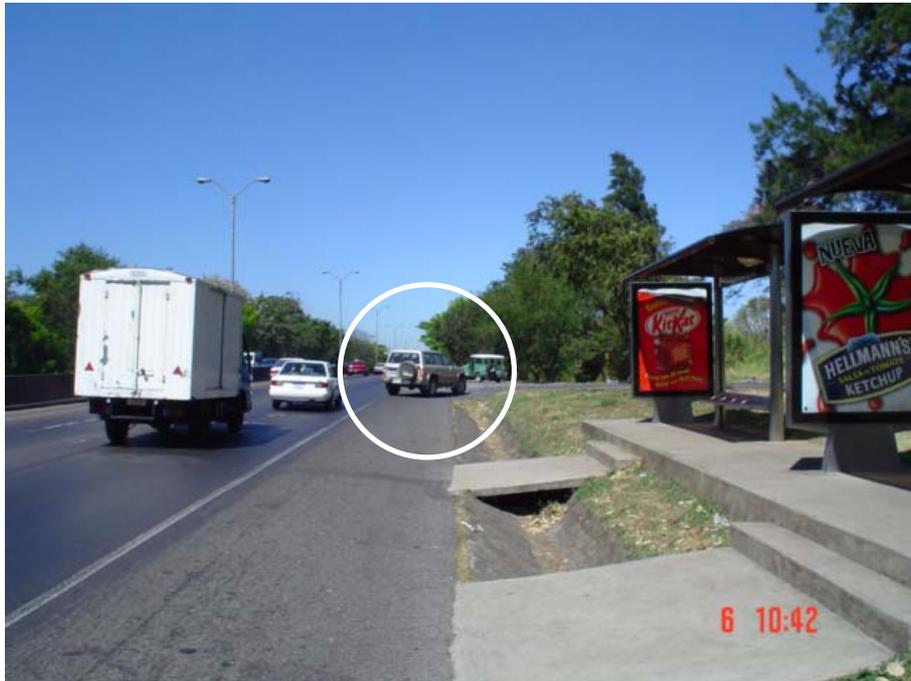
Fotografía 9: La presencia del espaldón en la cercanía con intersecciones, trae consigo ventajas desde el punto de vista de la seguridad vial, tal como el mayor radio de giro que permite la salida de los vehículos de una forma más segura.

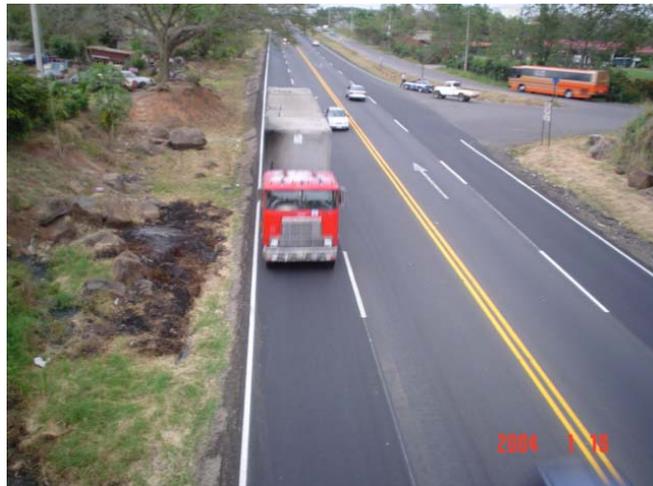
Fotografía 10: Sección vial modificada sobre la Carretera Bernardo Soto, y en donde los carriles presentan anchos menores que el ancho considerado como ideal.

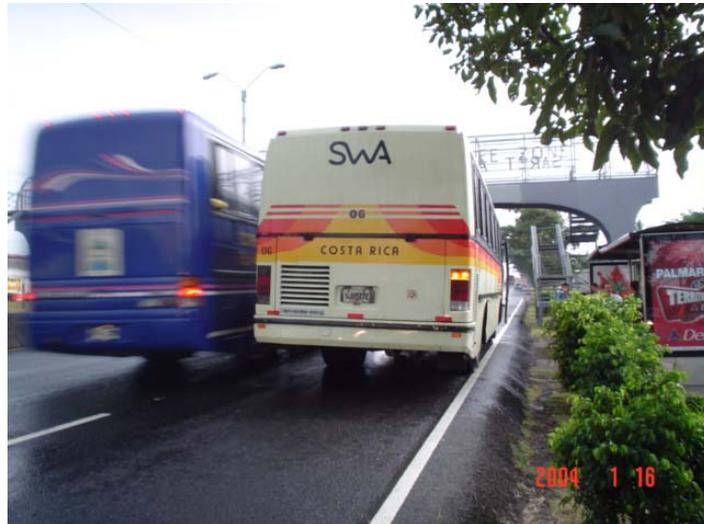
Fotografía 11: Sección vial modificada sobre la Autopista General Cañas y en donde se nota la peligrosa limitación en el ancho de los carriles de la autopista, con respecto a la operación de los autobuses.

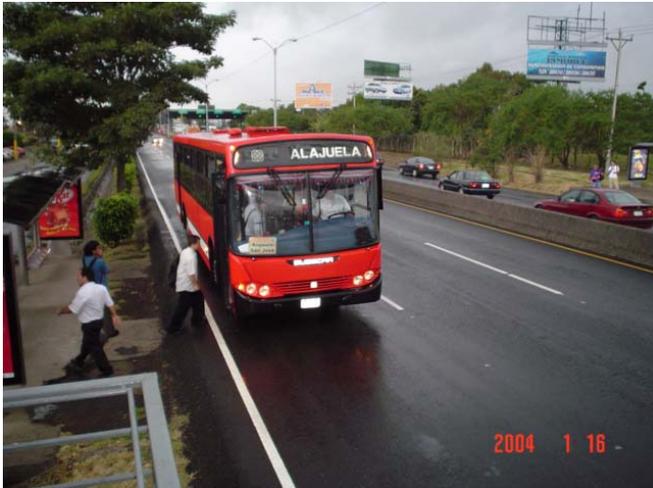
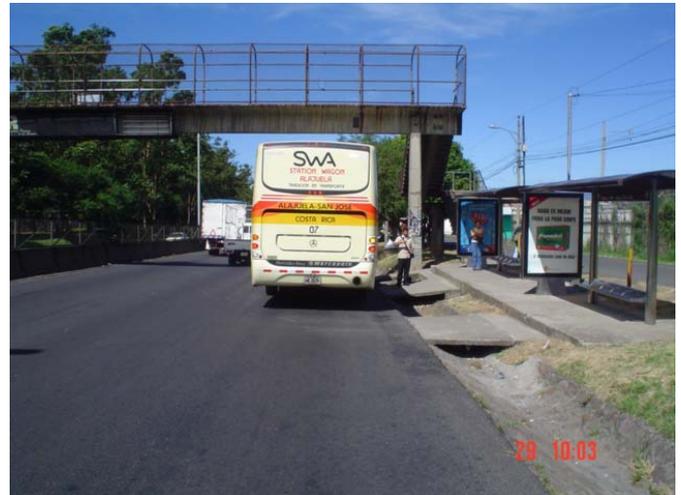
Otro riesgo percibido por el equipo auditor, y derivado de la ausencia de un área de espaldón, se presenta en varias secciones de la carretera en donde la parada del autobús coincide ahora con un talud lateral de pendiente fuerte, por lo que los usuarios del servicio tienen serios problemas para el abordaje y desabordaje del vehículo. Anteriormente, estos usuarios por lo menos disponían del área del espaldón como facilidad peatonal.

Fotografías 12 y 13: Paradas de autobús ubicadas directamente en los carriles externos de la vía, sobre los cuales circula libremente el resto del tránsito vehicular.

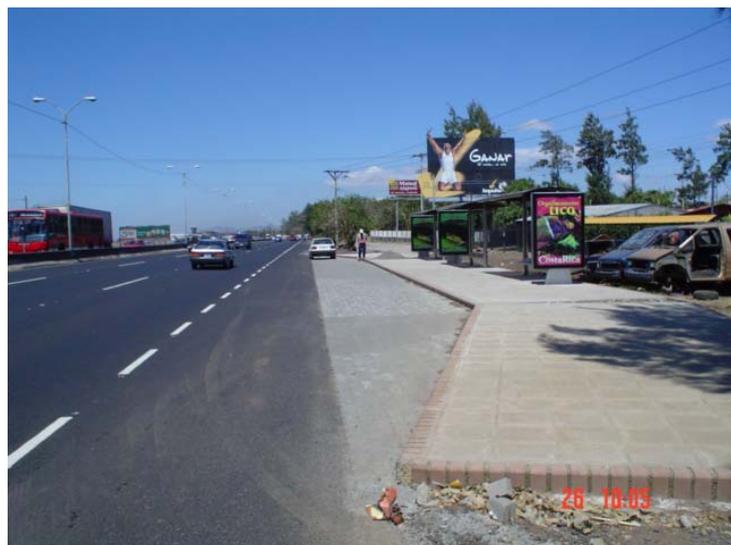
Con respecto a las bahías recientemente construidas sobre la Autopista General Cañas, las mismas representan un paso importante con el fin de brindar facilidades a los usuarios del servicio de transporte público por autobús. Sin embargo, por el tipo de ruta al que sirven, los técnicos responsables de su diseño deben considerar la incorporación de carriles de desaceleración y aceleración, con longitudes que permitan que las diferentes unidades automotores realicen su maniobra de parada con la mayor seguridad posible, y sin interferir con el normal tránsito del resto de vehículos de la carretera. La Fotografía 14 muestra una de las bahías construidas recientemente y en donde se nota la ausencia de carriles de cambio de velocidad.

Fotografía 14: Bahía para autobuses sobre la Autopista General Cañas, sin la presencia de carriles de cambio de velocidad.

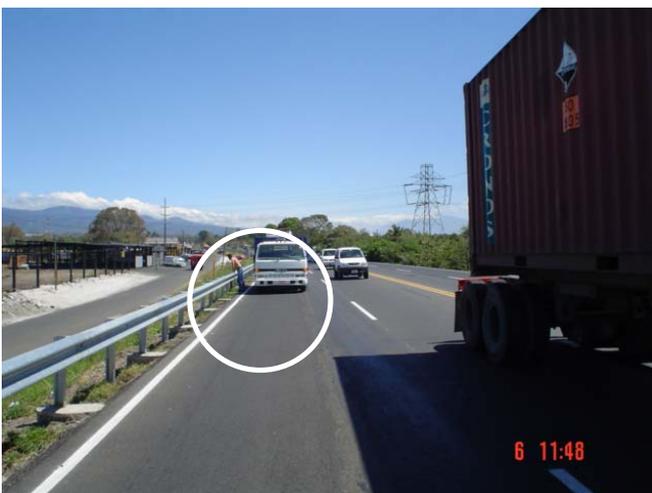
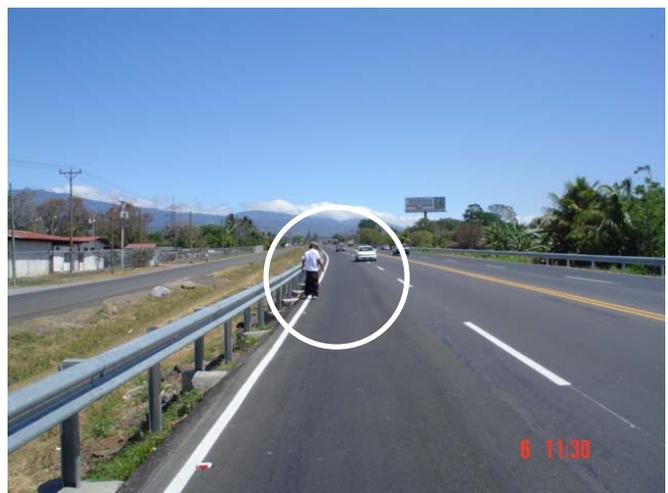
Las Fotografías 15 y 16 captaron momentos en los cuales algunos peatones caminaban por la carretera en forma descuidada, producto también de las pocas facilidades que la misma vía le ofrece como peatón.

Fotografías 15 y 16: Ejemplos de peatones caminando prácticamente en los carriles de circulación de vehículos de la Ruta 1.

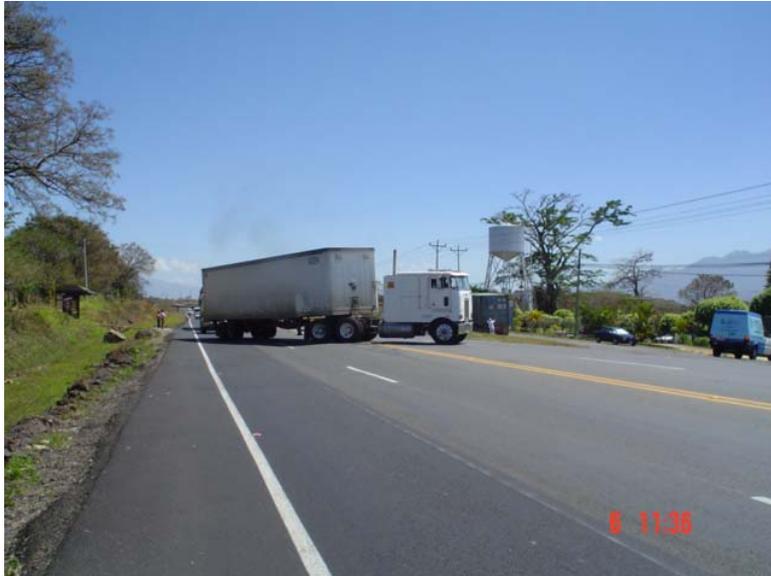
Fotografía 17: Maniobra prohibida de giro izquierdo, realizada por algunos usuarios sin las condiciones de seguridad adecuadas (Zona Franca en la zona del Coyo).

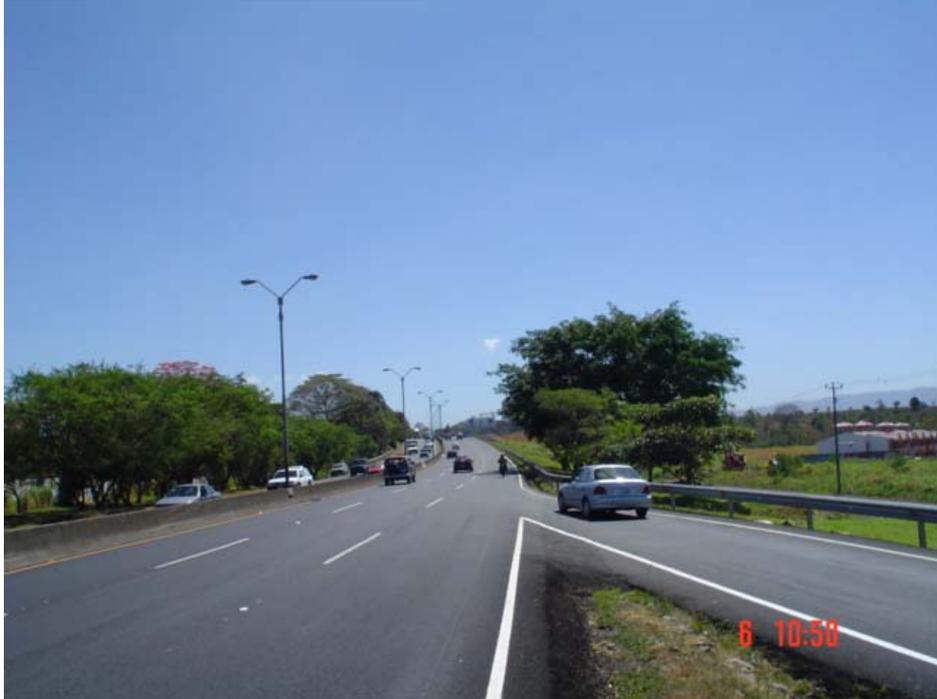
Fotografía 18: Acceso secundario a la vía principal sin la presencia de un carril de aceleración que facilite la maniobra de ingreso de los vehículos.

Lo conveniente para este tipo de ingreso de vehículos a una autopista, es construir un carril de aceleración que facilite la maniobra de ingreso a un flujo de vehículos con alta velocidad de operación, con una longitud de carril de aceleración que usualmente supera los 100 metros de longitud.

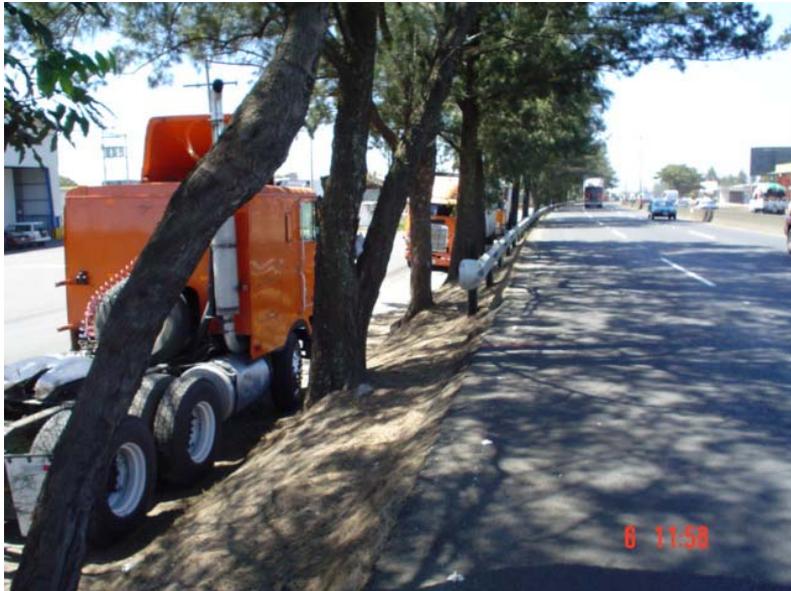
La Fotografía 19 muestra una sección de la carretera Bernardo Soto en donde es notorio el desnivel entre la calzada y la franja de terreno aledaña, situación que puede inducir accidentes de mayor severidad o costosos daños.

Fotografía 19: La ocupación de la franja de espaldón para superficie de rodamiento, dejó como elemento de cierre de la calzada un talud que resulta peligroso para la operación de los vehículos.

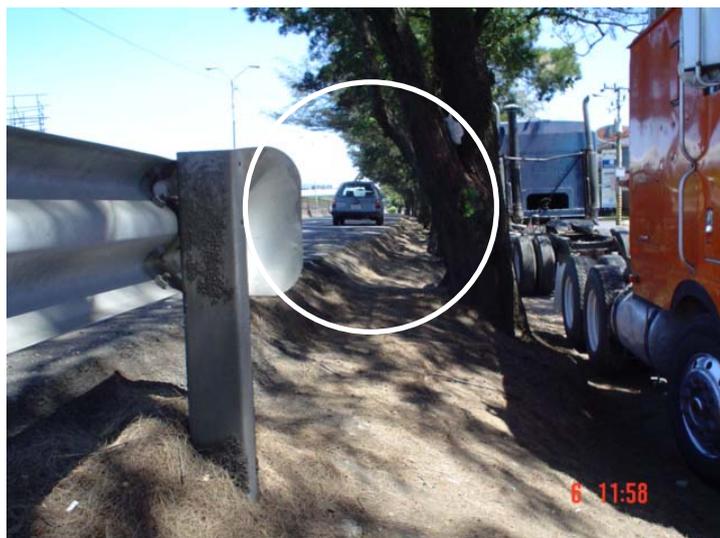
Hay que destacar que en algunos tramos de la Ruta 1, y que han sido objeto de modificación en su sección vial, sí se han colocado barreras de contención lateral, pero llama la atención que en otros tramos en donde prevalecen básicamente las mismas condiciones topográficas y de entorno, e inclusive hasta peores, no se colocaron barreras de contención, tal y como se muestra en la Fotografía 20.

Fotografía 20: Discontinuidad en la barrera lateral de contención sin aparente razón.

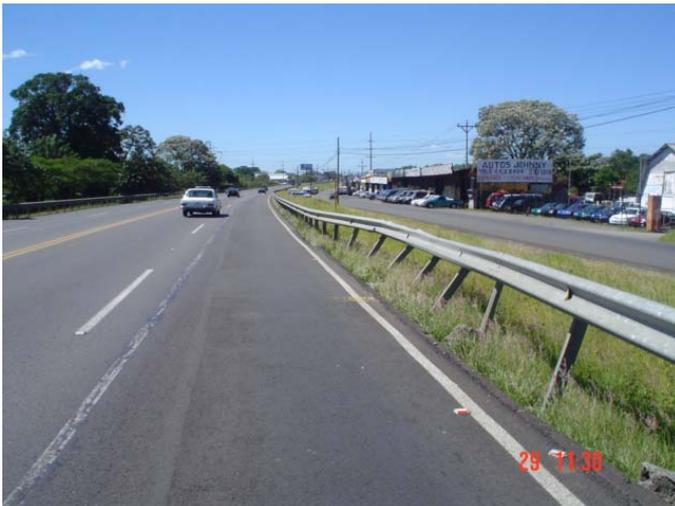
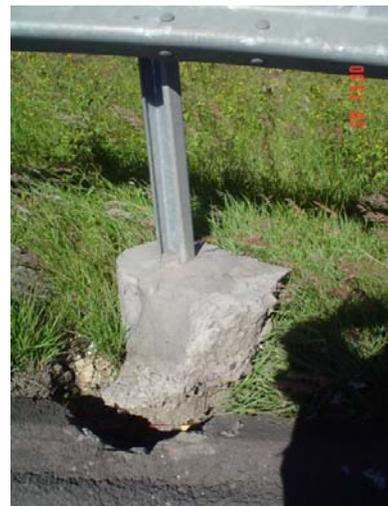
Las Fotografías 21 y 22 muestran una de las secciones de viga más deterioradas y en la cual los postes de la barrera fueron literalmente “arrancados”, producto de la colisión de algún vehículo. De la Fotografía 23 a la 28 se muestran otros sitios de este mismo tramo vial en donde se han producido más accidentes por colisiones laterales de los vehículos.

También, llama la atención la ausencia de mantenimiento de estos guardacaminos, ya que todos los tramos que han sido golpeados, se mantienen aún y cuando ya no prestan su función, dejando a los usuarios desprotegidos.

Fotografías 21 y 22: Sección de guardacaminos deteriorada en accidentes de tránsito, sin sustitución a la fecha de elaboración de este documento.

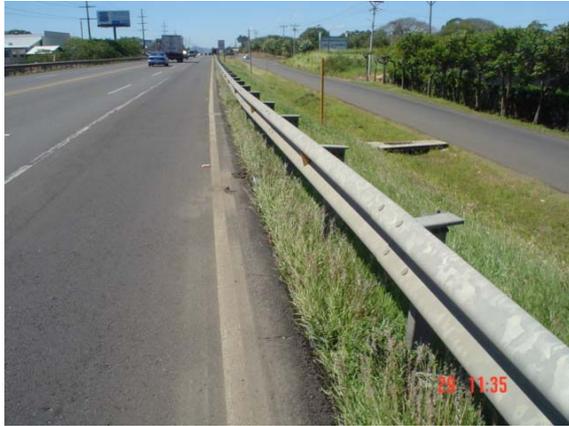
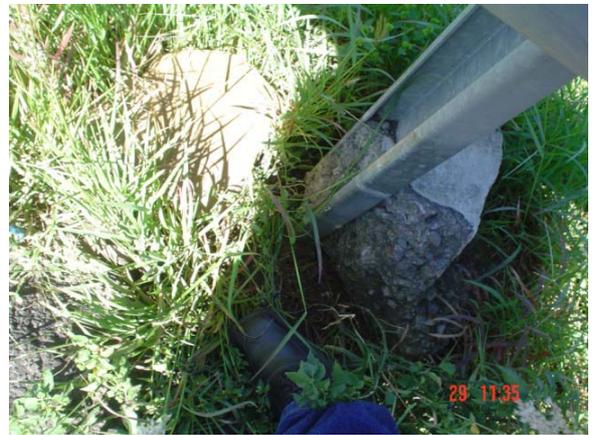
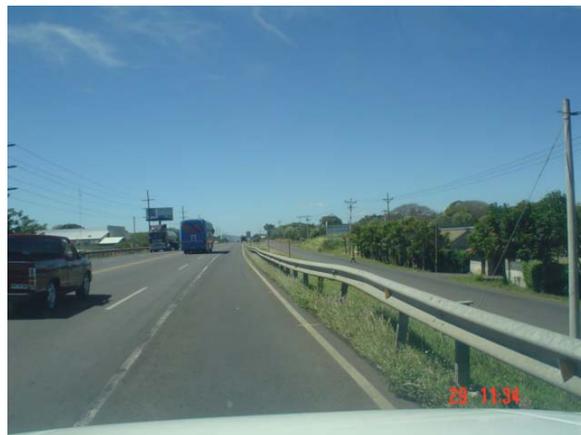
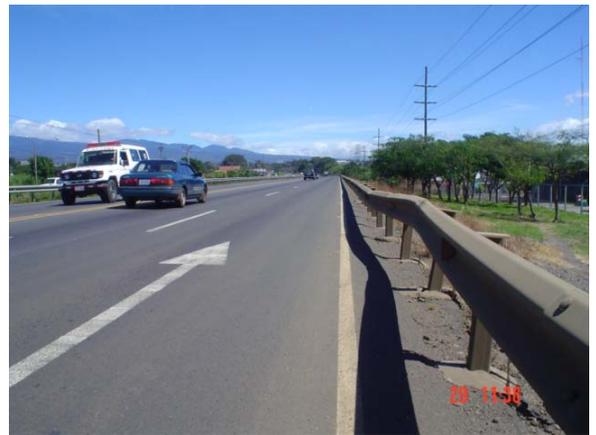
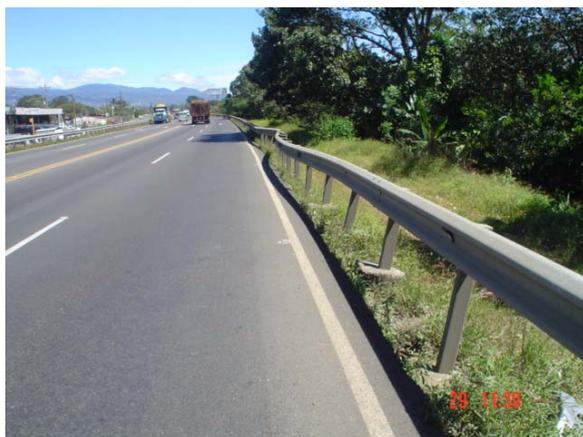
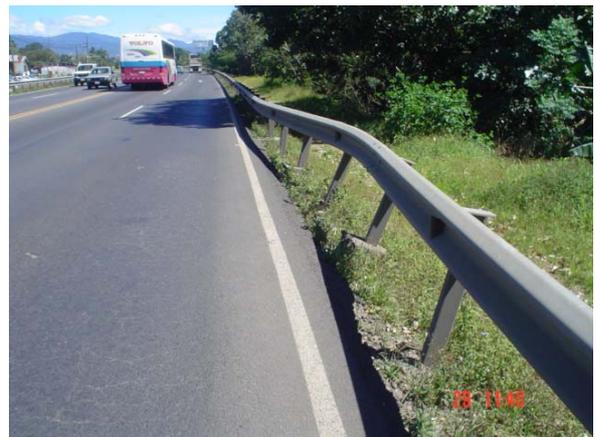
Fotografía 23 a 28: Secciones de guardacaminos colisionadas por vehículos, prueba fehaciente de los riesgos aumentados por la eliminación de los espaldones y el deficiente emplazamiento de los guardacaminos.

A razón de que el MOPT realizara, tal y como debe ser, labores de sustitución y mantenimiento oportuno de los guardacaminos, y mientras prevalezcan las deficiencias en el emplazamiento de los guardacaminos, se prevén constantes molestias y elevados costos económicos, tanto para los usuarios de la vía, quienes estarían golpeando constantemente la barrera, como para el mismo estado, gastando en su reparación periódica.

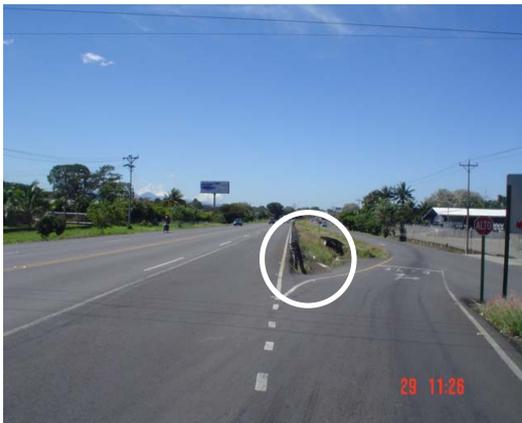
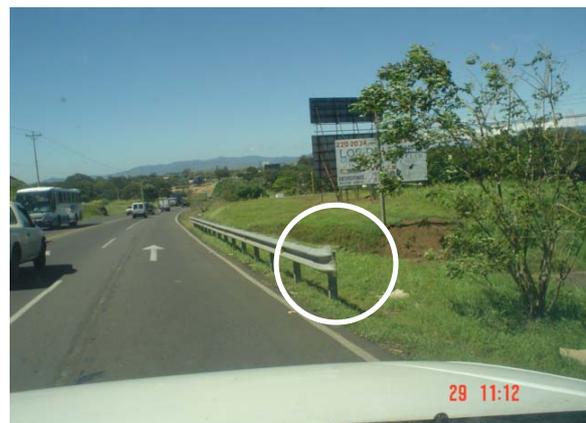
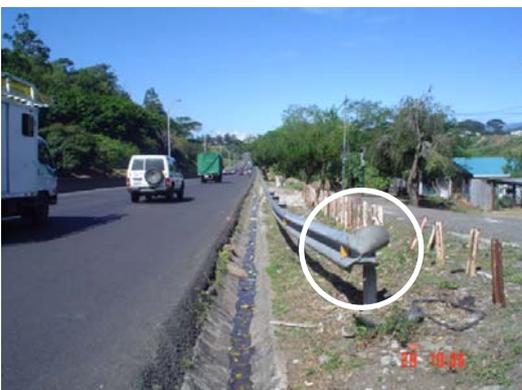
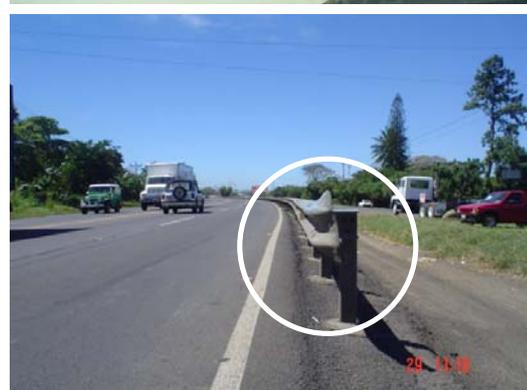
Las Fotografías 29 a 32 muestran las deficiencias observadas en campo en cuanto a los extremos terminales de los diferentes guardacaminos colocados, y en donde se nota también la ausencia de dispositivos que alerten al usuario sobre su presencia, lo que sería especialmente necesario en condiciones nocturnas.

Fotografía 29 a 32: Guardacaminos colocados sin esviaje ni abatimiento en sus extremos terminales. Tampoco hay dispositivos que alerten sobre su presencia.

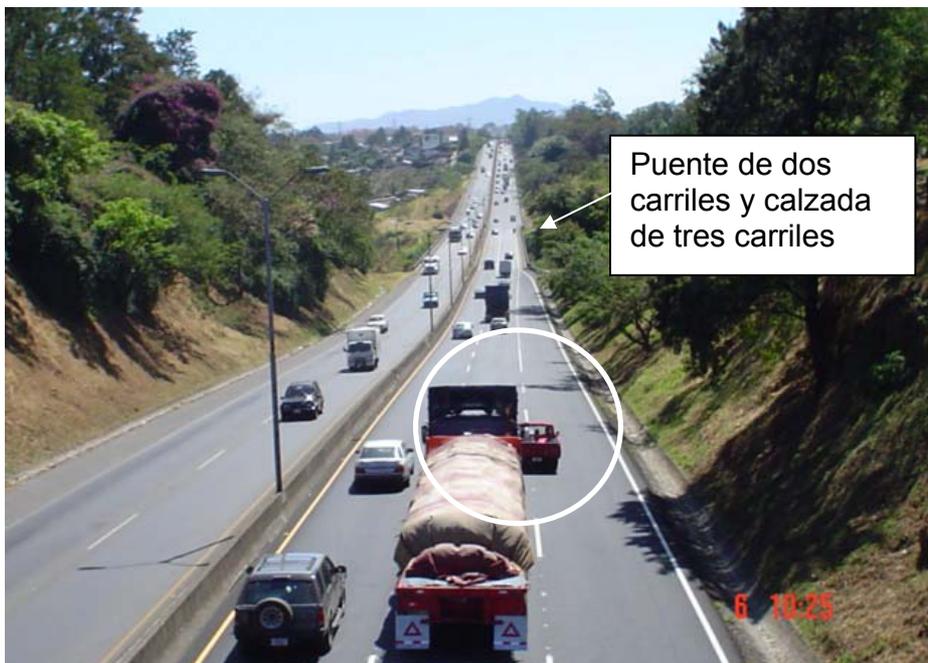
Un ejemplo del riesgo inherente a estos cuellos de botella se presenta en la Fotografía 33, en uno de los puentes presentes en la Autopista General Cañas.

Fotografía 33: Los “cuellos de botella” que se han formado en los puentes de la Ruta 1, así como la ausencia de un señalamiento preventivo en varios de ellos, provocan que muchos vehículos ejecuten riesgosas maniobras.

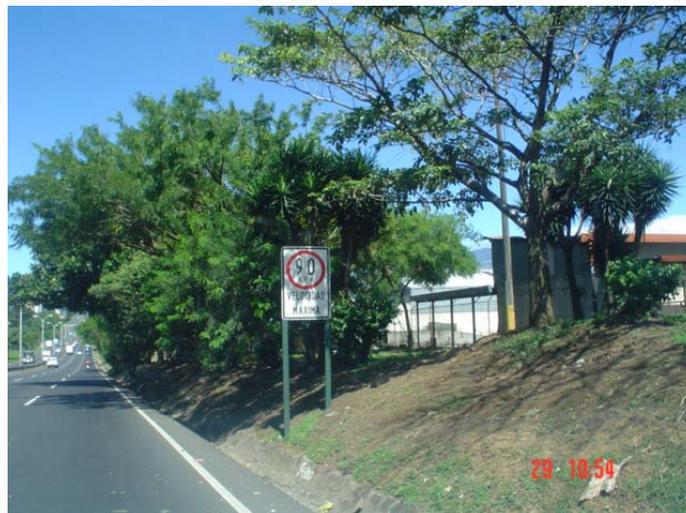
Fotografía 34: Señal vertical con la indicación de velocidad máxima de 90 KPH, en un tramo vial cuya sección transversal fue modificada recientemente por el MOPT.

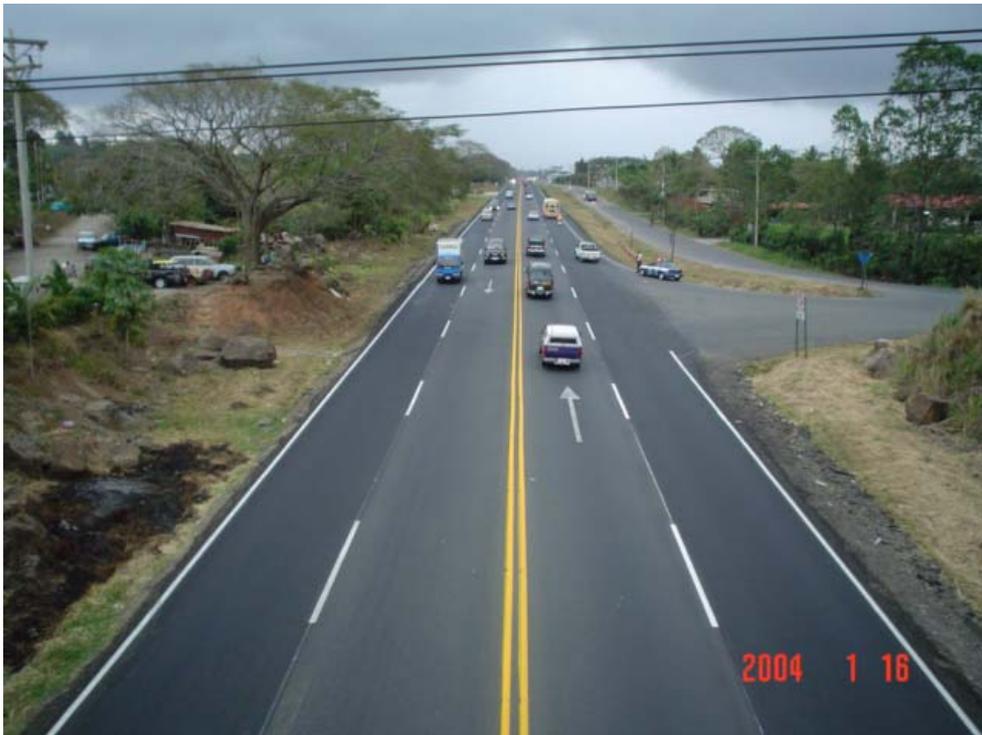
La Fotografía 35 muestra un tramo de la Carretera Bernardo Soto, modificada su sección a dos carriles por sentido, sin separación física entre sentidos (sin muro central ni espacio central), y en donde se mantiene un límite máximo de velocidad de 80 km/hr. Esta condición permitida induce a los vehículos que transitan por los carriles internos y en sentido contrario, a transitar a altas velocidades, pero sin las condiciones viales requeridas para su seguridad. Es muy importante construir un muro central para reducir la posibilidad de choque frontal entre vehículos a alta velocidad.

Fotografía 35: Tramo de la Carretera Bernardo Soto, sin separación física central entre sentidos para reducir la posibilidad de choque frontal de los vehículos circulando a altas velocidades.

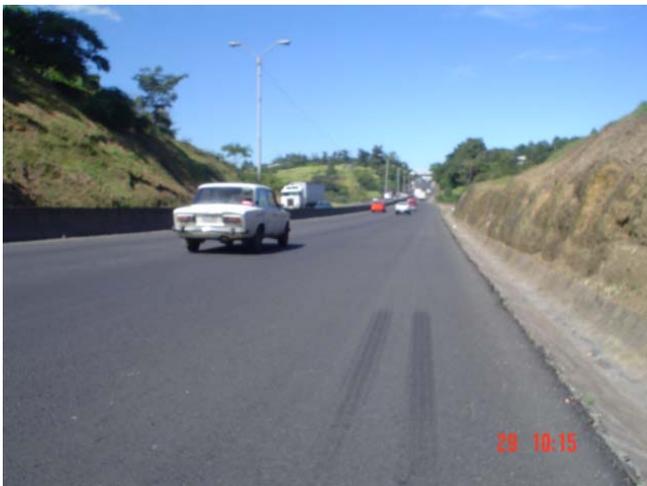
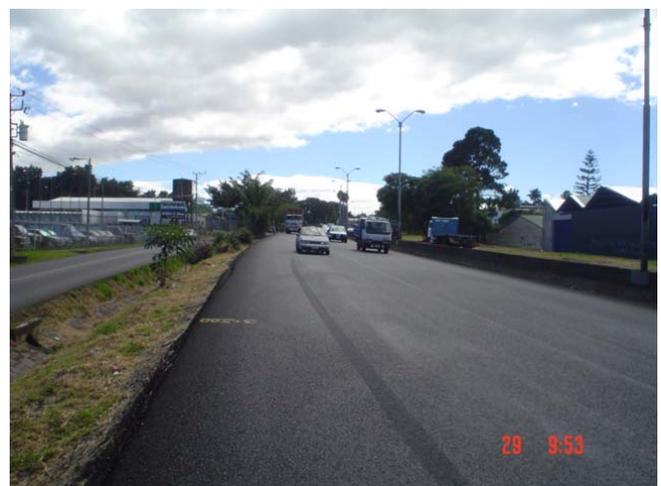
Después de la reconstrucción de la carpeta asfáltica, la vía se abrió al tránsito normal de los vehículos sin la debida demarcación de las líneas de carril y de borde. Esta situación se ha mantenido por meses en varios tramos de una autopista de alto tránsito diario (TPD), y resulta inaceptable que a la fecha de elaboración de este documento (enero del 2005), aún no se habían realizado las obras de señalamiento de carriles. Por esta razón, estos tramos de la vía pueden catalogarse como de alto riesgo para el tránsito, ya que los vehículos circulan libremente por una sección de la vía ampliada, sin definición alguna de anchos de carril ni límites laterales, tal y como se muestra en las Fotografía 36 y 37.

Fotografías 36 y 37: Secciones de la Autopista General Cañas que operan sin demarcación de carriles (por varios meses).

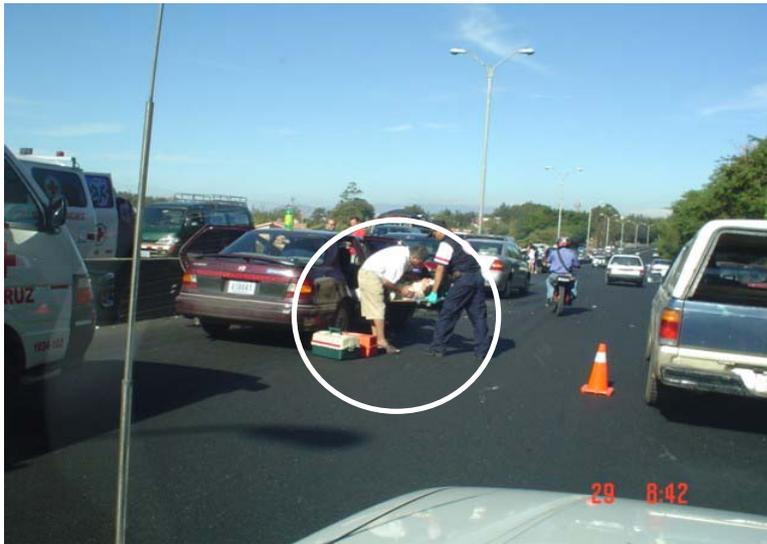
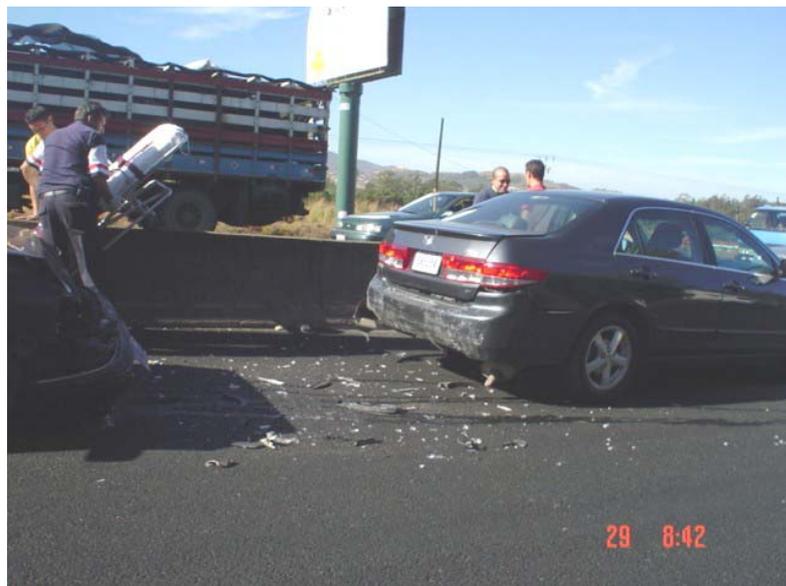
Caso ilustrativo1: El día sábado 29 de enero del 2005, aproximadamente a dos kilómetros de la estación del Peaje, sobre la Autopista General Cañas, se captaron varias fotografías de un tipo de accidente que ha venido proliferando sobre esta ruta: una colisión trasera múltiple. En este caso en particular, cuatro vehículos colisionaron sobre el carril interno, en el sentido San José-Alajuela, con la lamentable consecuencia de una persona seriamente herida, tal y como lo muestran las siguientes fotografías.

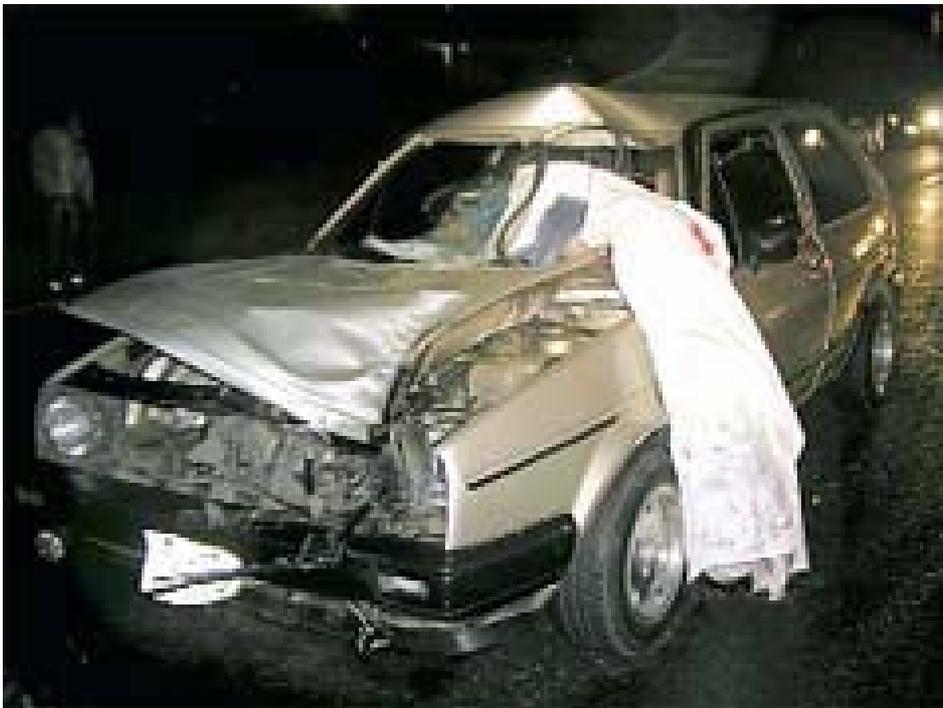
Caso ilustrativo 2: El 9 de enero del 2005, uno de los diarios nacionales informó sobre la muerte de una persona, la cual fue atropellada a la altura de Villa Bonita, sobre la Carretera Bernardo Soto, precisamente cuando cruzaba la vía. A continuación se presenta la fotografía del accidente tomada por el diario nacional.
