LANAMME

LM-PI-PV-AT-08-05

02-05
**INFORME DE AUDITORÍA TÉCNICA
EXTERNA
PROYECTO CONSERVACIÓN VIAL DE LA
RUTA No.1 AUTOPISTA BERNARDO SOTO
LPCO-010-01**

INFORME DE AUDITORÍA TÉCNICA EXTERNA PROYECTO DE CONSERVACIÓN VIAL DE LA AUTOPISTA BERNARDO SOTO LPCO-010-01

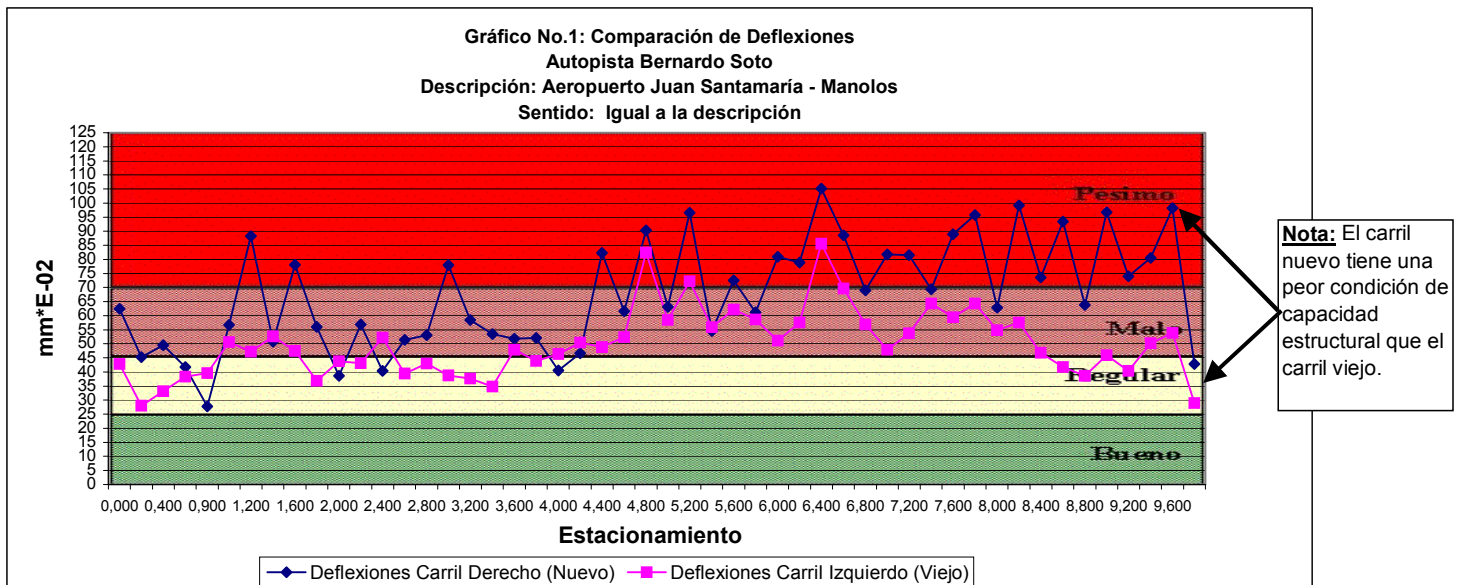
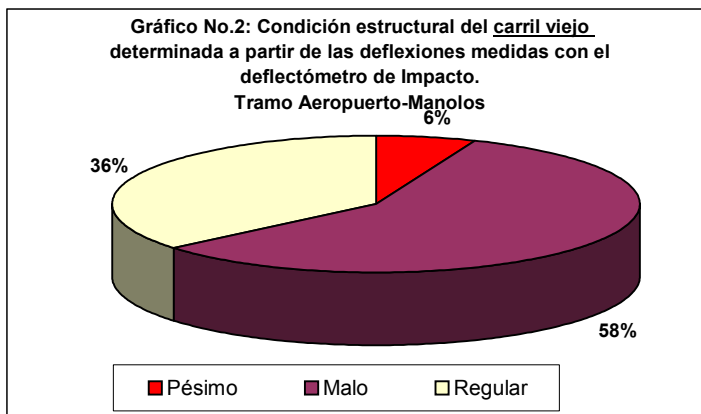
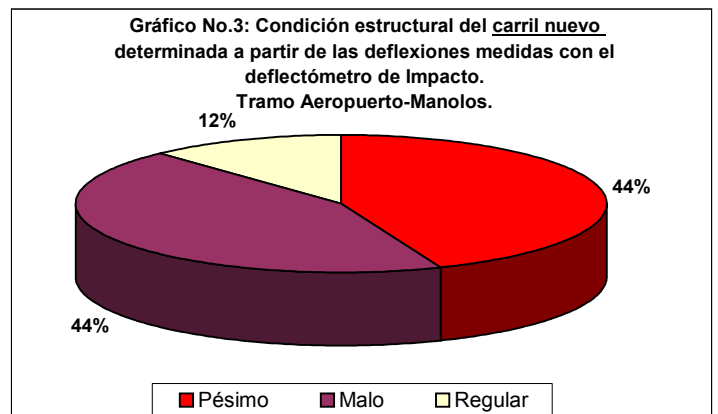
Gráficos No.1, 2, 3: Resultados de la comparación de la capacidad estructural entre el carril nuevo y el carril viejo en la autopista Bernardo Soto.

Los gráficos anteriores muestran los resultados de la evaluación de la capacidad estructural comparada entre dos carriles de la Bernardo Soto, en el sentido Aeropuerto – Manolos. Como se puede apreciar en el gráfico No.1, los valores mayores de deflexiones o deformaciones son los que están asociados con una menor capacidad estructural. Los gráficos muestran cómo las mayores deflexiones se encuentran en el carril más nuevo, colocándolo en un 44% dentro de un rango de pésimo estado estructural, un 44% en una condición de mal estado y solo un 12% en regular estado estructural. Inclusive el carril viejo, con muchos años de servicio, muestra una mejor condición estructural que el carril recién construido.

Estos resultados reflejan la condición de un carril nuevo, sobre la ruta No.1 del país, que no fue construido de acuerdo a un diseño estructural y que ha fallado por fatiga del material de forma prematura (poca durabilidad), presentado deterioros en el corto plazo y una reinversión muy alta en reparaciones (ver hallazgo No.5).

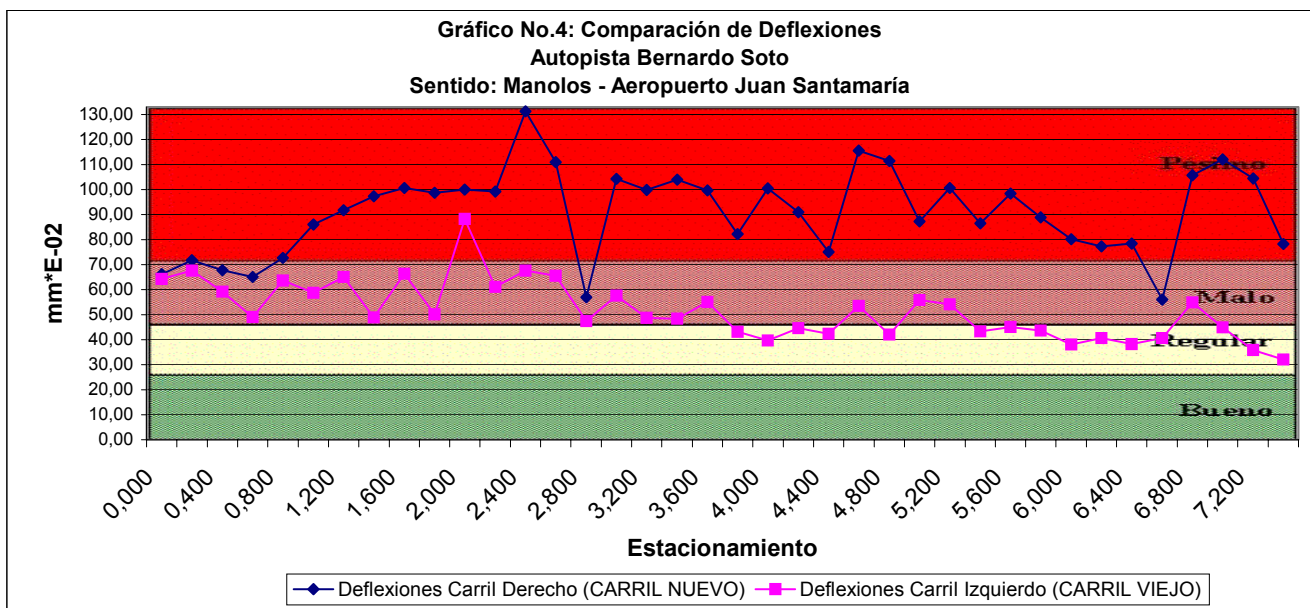
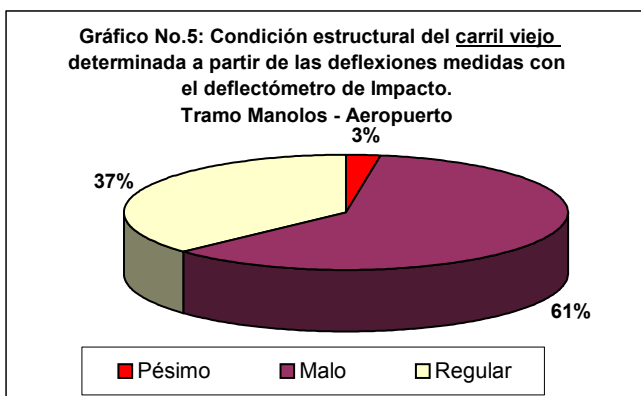
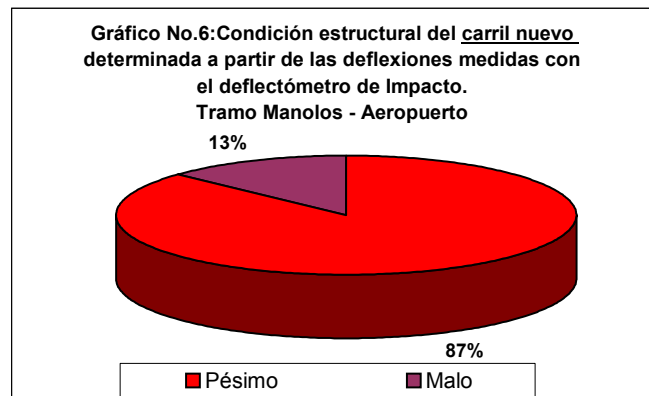
Gráficos No.4, 5, 6: Resultados de la comparación de la capacidad estructural entre el carril nuevo y el carril viejo en la autopista Bernardo Soto.

En este caso (dirección Manolos – Aeropuerto) la condición de la estructura del pavimento recién construido es aún peor que en el caso anterior (dirección Aeropuerto – Manolos) ya que se presenta el carril nuevo un 87% de su estructura en pésimo estado estructural y un 13% en mal estado.

El carril nuevo que ha presentado una condición estructural entre mala y pésima fue construido entre el 13 de agosto de 2003 y el 19 de diciembre de 2003 con un costo para el Estado de \$1.013.530,32, únicamente en las labores de construcción, sin tomar en cuenta las reparaciones realizadas posteriormente por la falla prematura de la obra, las cuales se cuantificarán más adelante en este informe (Vida útil menor a 1 año). Esta situación muestra el pésimo resultado de gastar los recursos del Estado en obras que no cuentan con estudios técnicos y que presentan severos deterioros en muy corto plazo.

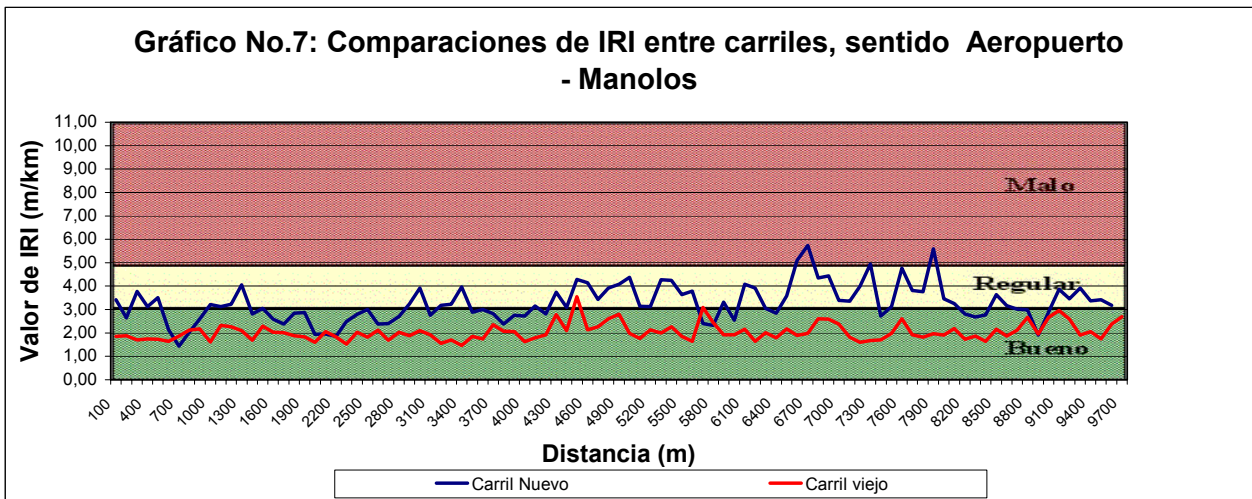
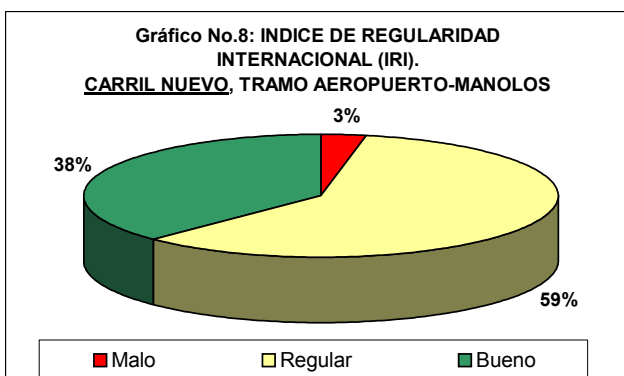
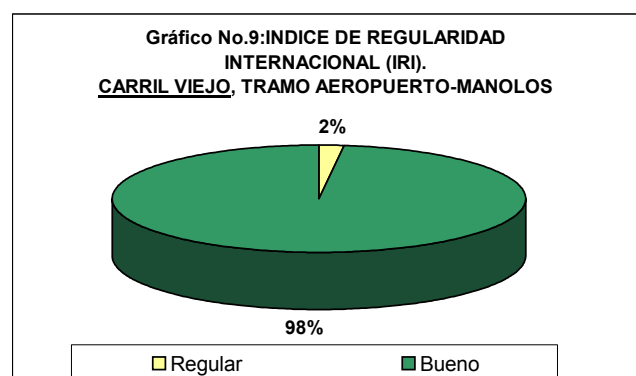
Gráficos No.7, 8 y 9: Resultados de la comparación de regularidad superficial entre el carril nuevo y el carril viejo en la autopista Bernardo Soto, sentido Aeropuerto - Manolos.

Sobre los resultados de la regularidad superficial obtenidos por la auditoría técnica y mostrados en los gráficos anteriores, se observa una condición que sitúa al carril nuevo de la autopista Bernardo Soto con una condición de deterioro superficial entre regular y mala. Esta condición se presenta cuando el IRI o índice de regularidad internacional es mayor de 3, parámetro que, de acuerdo a los estándares internacionales es inaceptable para una superficie de ruedo construida recientemente, como es el caso de este carril.

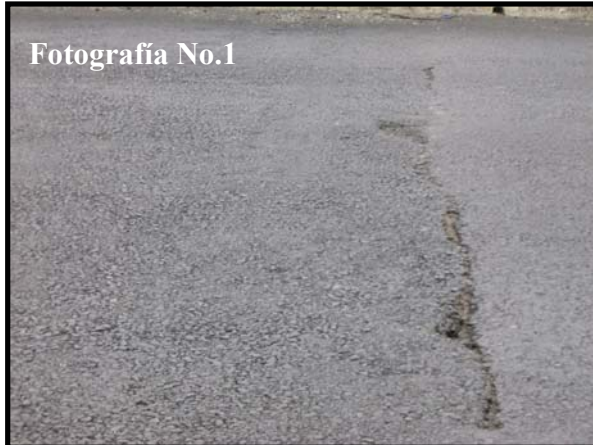
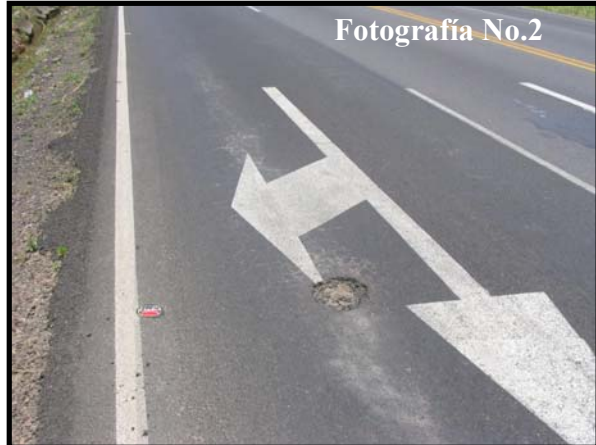
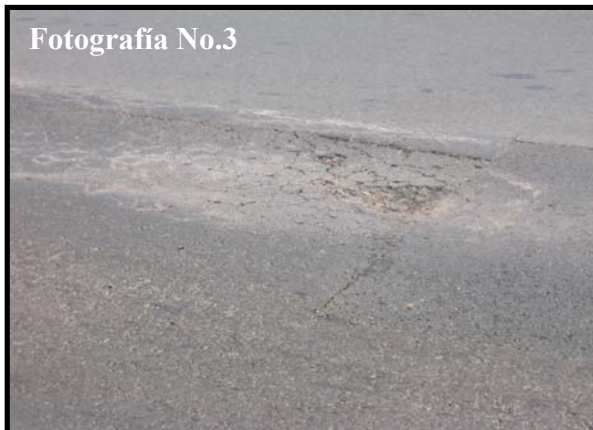
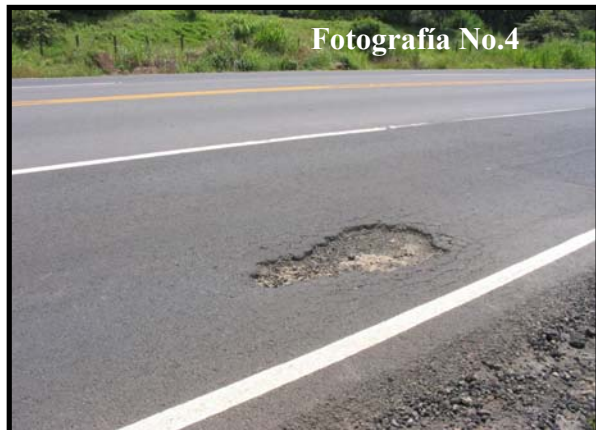
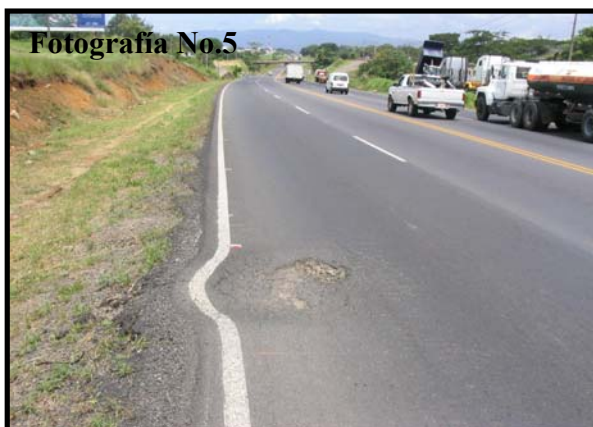
La auditoría técnica en giras realizadas los días 4 de agosto, 20 de setiembre y 8 de noviembre de 2004 realizó evaluaciones visuales del estado de la superficie de ruedo en la autopista Bernardo Soto y detectó deterioros prematuros que evidencian una mala calidad en los trabajos realizados y la falta de un diseño estructural en el carril de ampliación. La presencia de distintos tipos de deterioros a lo largo de la autopista en tan corto plazo es congruente con los resultados de las mediciones obtenidas por la auditoría, en cuanto a la poca capacidad estructural de los carriles de ampliación y la deficiente regularidad superficial.

Fotografías tomadas en agosto de 2004 y que presentan ejemplos de los tipos de deterioros encontrados sobre el carril nuevo o de ampliación de la vía.

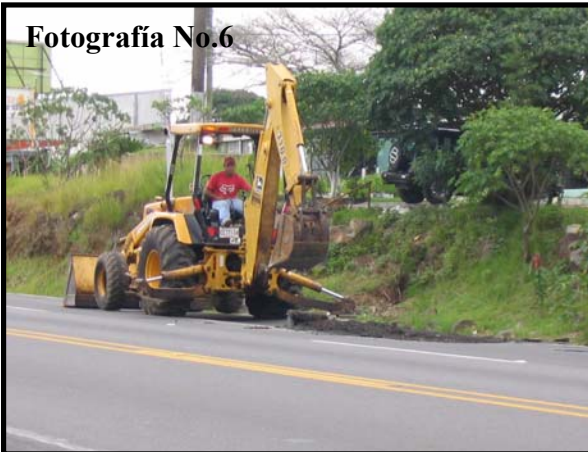
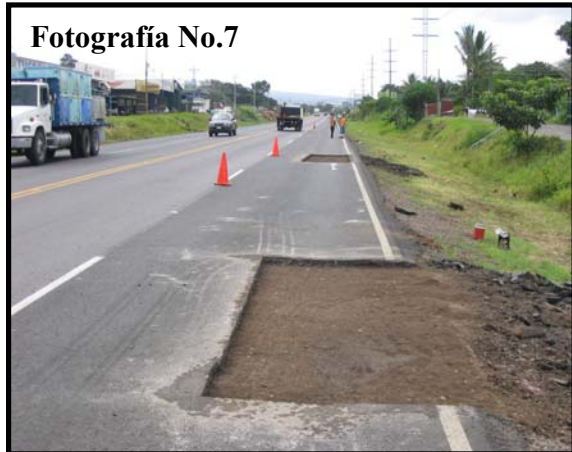
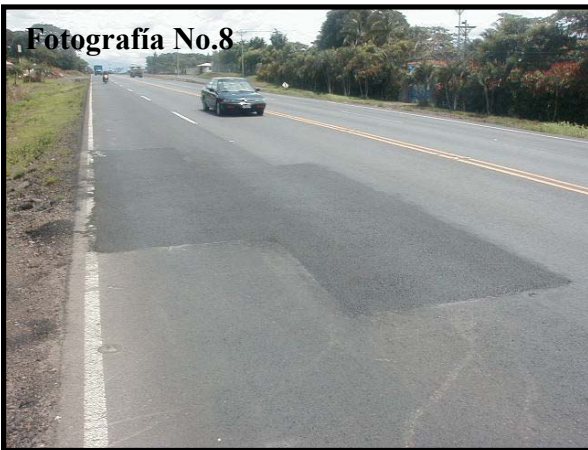
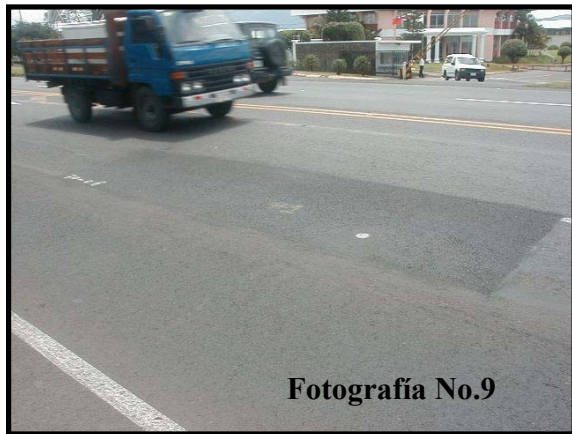
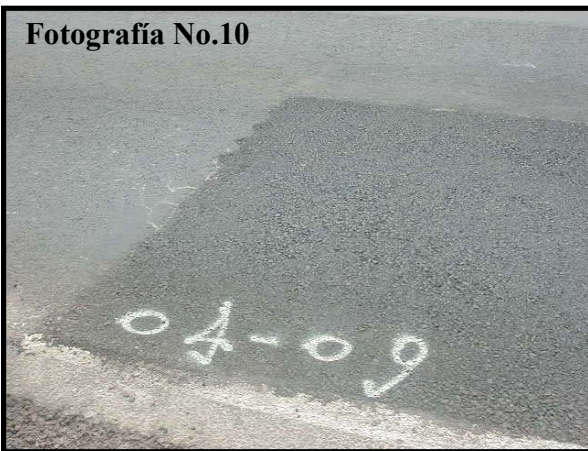
Fotografías tomadas en setiembre de 2004 y que presentan labores de bacheo sobre el carril nuevo de ampliación en la Bernardo Soto.

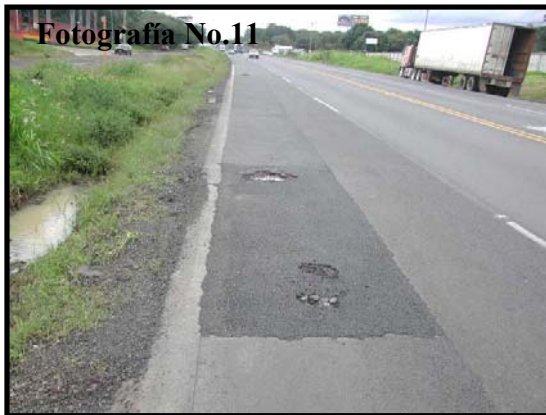
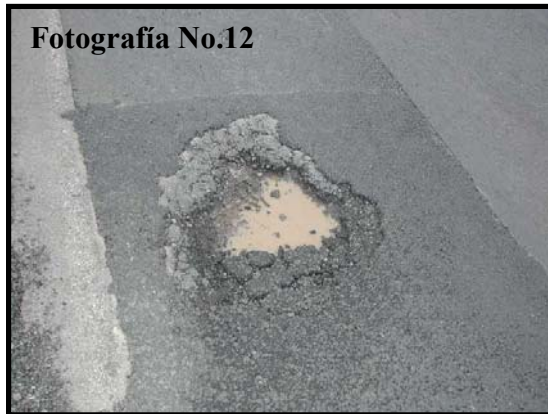
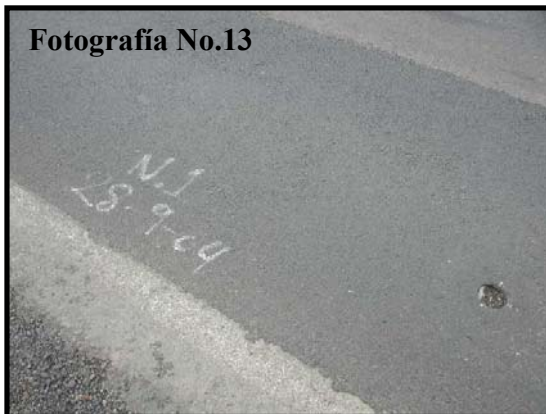
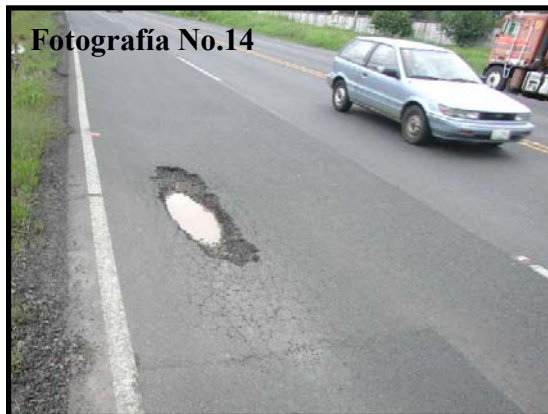
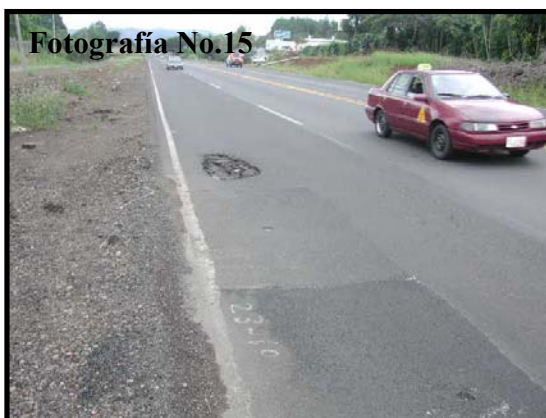
Fotografías tomadas en noviembre de 2004 y que presentan la aparición de nuevos deterioros, inclusive sobre los baches recién reparados, lo cual va a requerir de nuevas inversiones en un bacheo sobre el bacheo reciente. Se observan además nuevos deterioros en zonas adyacentes a las áreas recién “reparadas”.

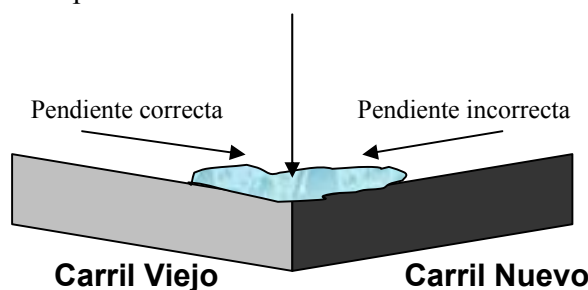
Figura No.1: Condición de pendiente inadecuada en algunas zonas del tramo Radial Alajuela – Intersección Manolos.

Otro defecto detectado por la auditoría técnica, asociado con una deficiente construcción del carril nuevo, corresponde con la falta de una correcta pendiente de bombeo entre el carril existente y el carril de ampliación, que permita la evacuación del agua y evite la formación de pozos en varias secciones de la vía. La condición detectada se ilustra en el siguiente diagrama:

Agua atrapada sobre la junta longitudinal de los carriles, lo que facilita la formación de deterioros prematuros y problemas de seguridad vial por hidroplaneo de los vehículos.
