**INFORME DE AUDITORÍA TÉCNICA EXTERNA
DE SEGURIDAD VIAL**

LM-PI-PV-AT-29-05

**ANÁLISIS DE LA SEGURIDAD VIAL DE LOS GUARDAVÍAS
EN CARRETERAS NACIONALES**

NOVIEMBRE DEL 2005

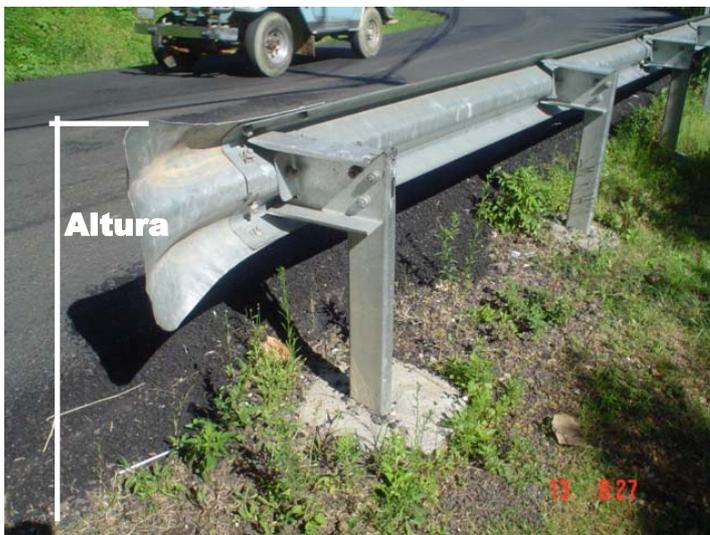
Surgen entonces múltiples cuestionamientos referidos a la adecuada colocación de estas barreras, tal que cumplan con su objetivo de brindar seguridad a los usuarios de la vía. Así por ejemplo, no se toma en cuenta el desnivel existente entre la superficie de rodamiento y la franja inmediatamente aledaña, sobre la cual se colocan los guardavías, con lo cual se resta altura efectiva a la viga de la barrera (Ver Fotografía 2).

Fotografía 2: La altura efectiva de la barrera con respecto a la calzada se ve reducida por el desnivel existente con el borde de la carretera.

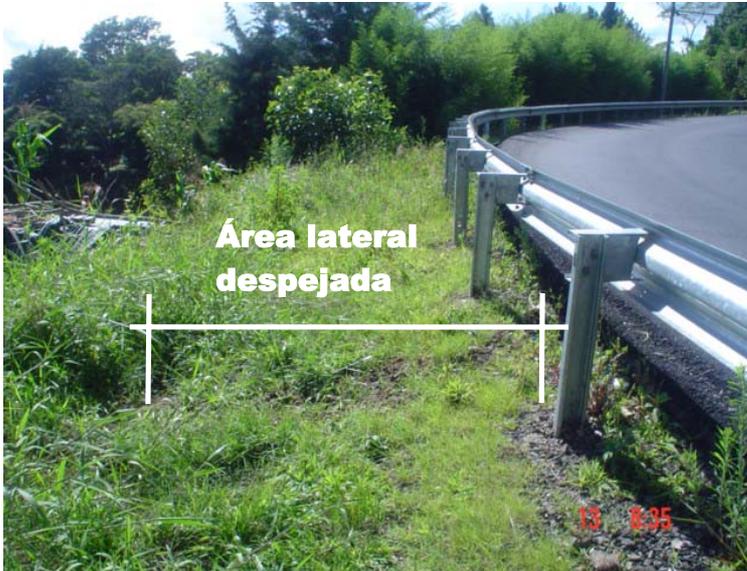
Por otro lado, no existe una distancia de retiro entre el carril de circulación y la viga de la barrera de contención. Si estos dos aspectos no se respetaron según las indicaciones y estándares del fabricante de la barrera, el sistema no funcionará según las premisas usadas en su evaluación y posterior certificación internacional.

Fotografía 3: Entre el carril externo de la vía y la barrera no existe una franja de retiro, no obstante el área lateral despejada existente.

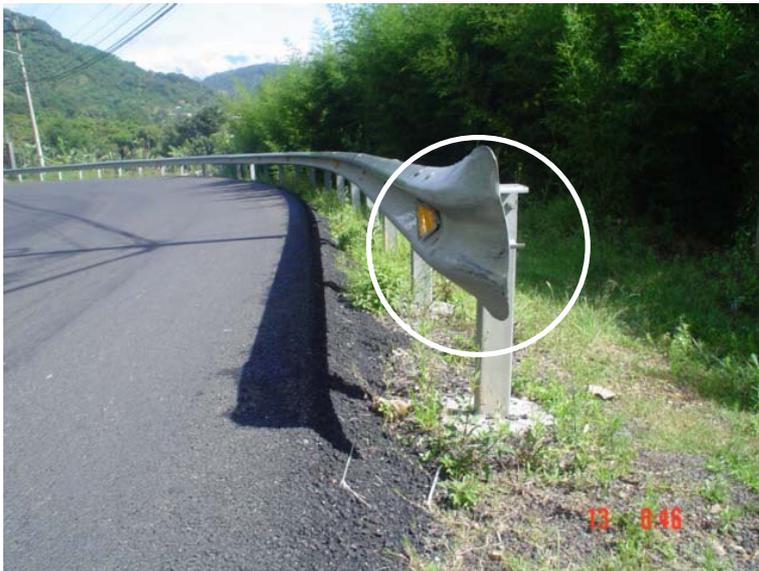
Fotografía 4: En nuestro país, es típico que los extremos terminales de las barreras de contención concluyan con un accesorio metálico en forma de “cola de pez”, sin ningún tipo de tratamiento adicional, dejando una condición de riesgo para los usuarios de la vía.

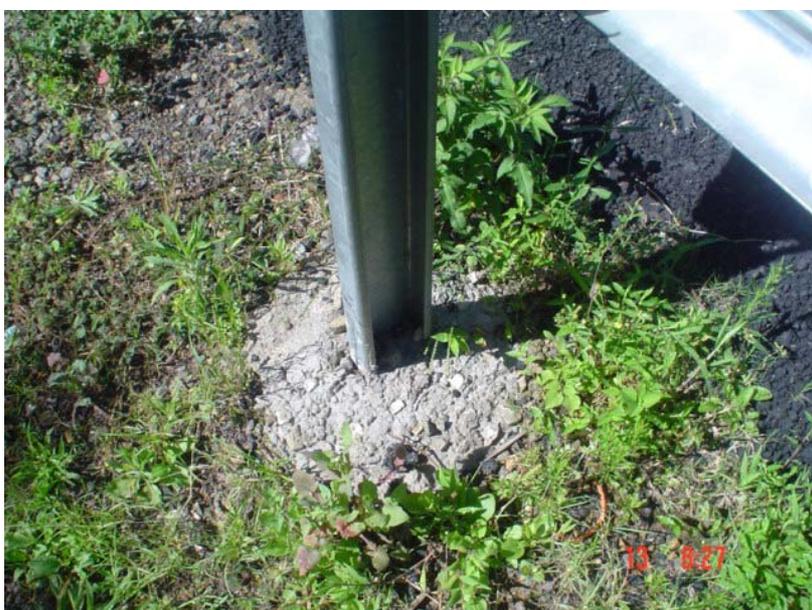
Un ejemplo de esta situación se muestra en la Fotografía 5, en donde el tipo de poste usado pareciera débil, sin embargo su empotramiento en un cimiento de concreto lo “rigidizaría”, quedando en duda cuál diseño corresponde a la barrera usada, si uno flexible (postes débiles) o uno semi-rígido.

Fotografía 5: Solución típica de empotramiento de los postes de la barrera metálica en un cimiento de concreto (Costa Rica).

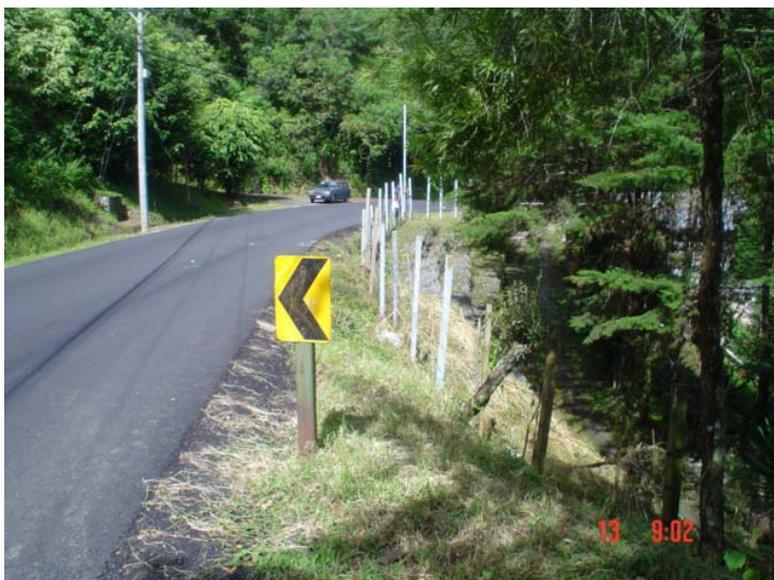
En otros casos, señales aisladas, y por ende insuficientes, advierten o pretenden guiar al usuario en condiciones de alto riesgo evidente, tal el caso mostrado en la Fotografía 6, sobre la carretera que comunica Aserrí con Tarbaca.

Fotografía 6: Sobre la carretera Aserrí-Tarbaca se presentan tramos con riesgo evidente para los usuarios, sin protección lateral ni el señalamiento adecuado.

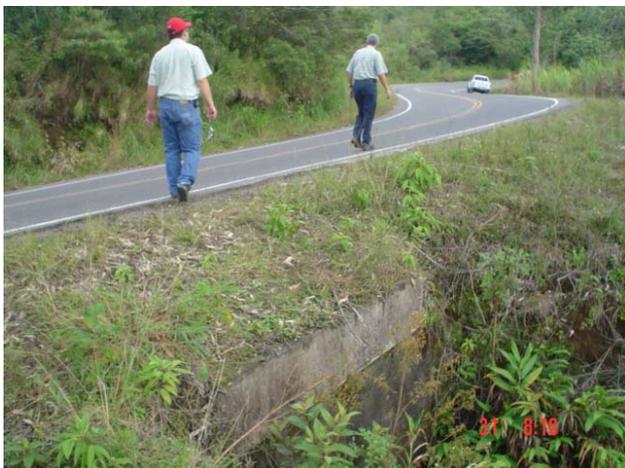
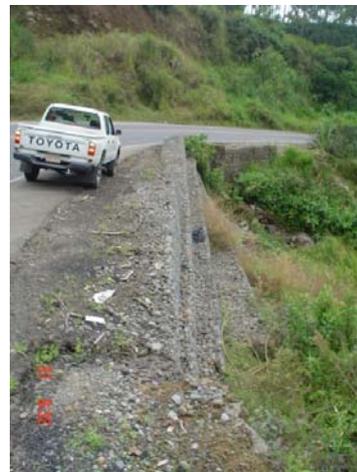
Las Fotografías 7 y 8 muestran un tramo de la carretera entre Paraíso y Juan Viñas (Ruta 10), en donde se han construido elementos viales tales como alcantarillas y muros de gaviones, pero sin la colocación de barreras de contención laterales, bajo condiciones en donde es evidente su necesidad.

Fotografías 7 y 8: La colocación de alcantarillas y muros de retención en carreteras suburbanas y rurales, típicamente no incluyen la colocación de barreras de contención, incluso bajo condiciones de alto riesgo para los usuarios de la vía, tal y como sucede en el tramo entre Paraíso y Juan Viñas, sobre la Ruta 10.

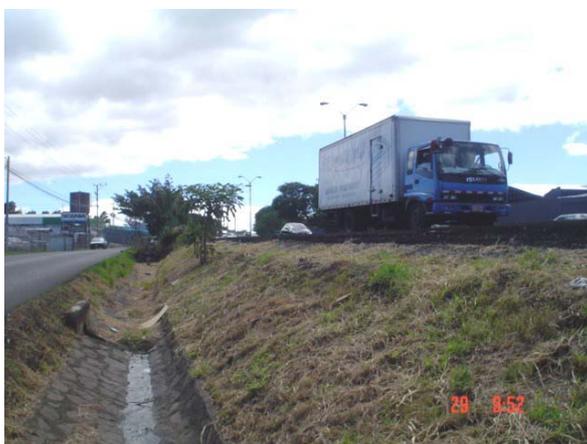
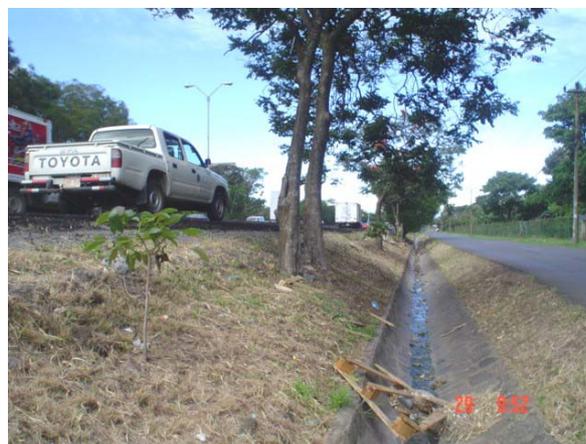
Las Fotografías 9 y 10 muestran tramos de la Autopista General Cañas con taludes laterales de importancia, y no obstante la alta velocidad con la que circulan los vehículos en esta vía, a la fecha de mayo de 2005, no se habían colocado guardavías que mejoren la seguridad de la autopista.

Fotografías 9 y 10: Taludes con pendiente a los lados de la Autopista General Cañas, incluso con la presencia de árboles contiguo a la calzada.

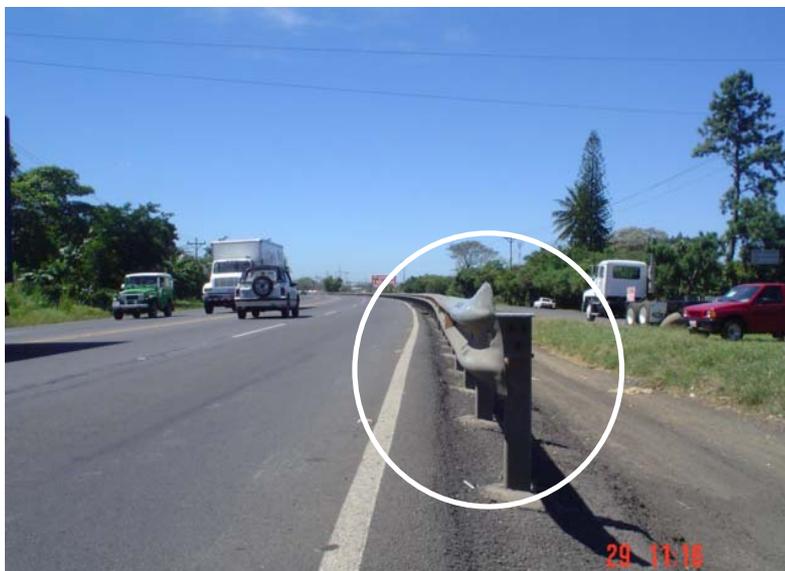
Fotografía 11: Extremo terminal de un guardavía al lado de la calzada, en una sección de la Carretera Bernardo Soto.

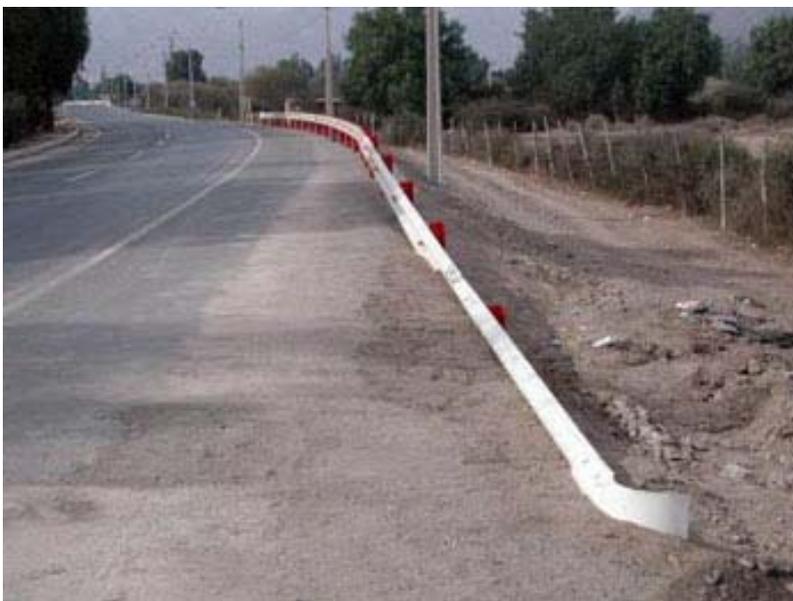
Fotografía 12: Extremo terminal de un guardavías que ha sido objeto de esviaje y de abatimiento.

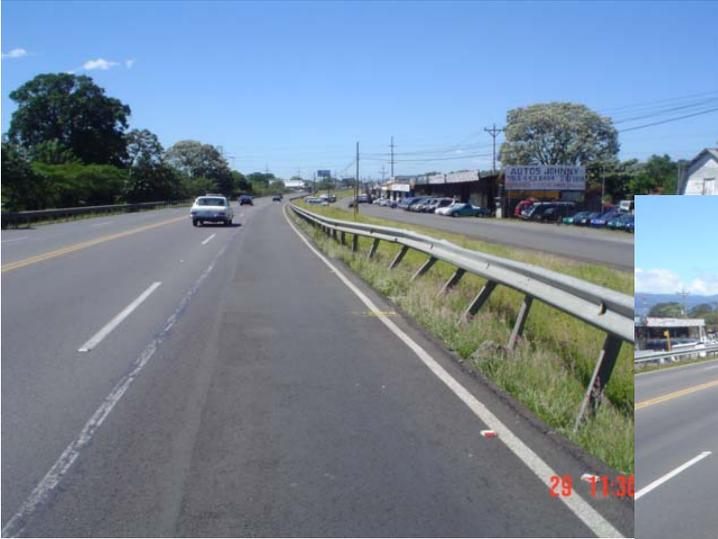
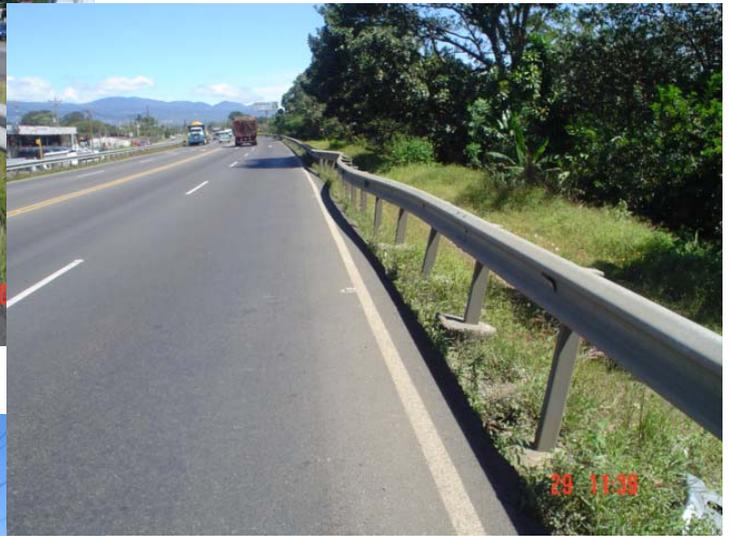
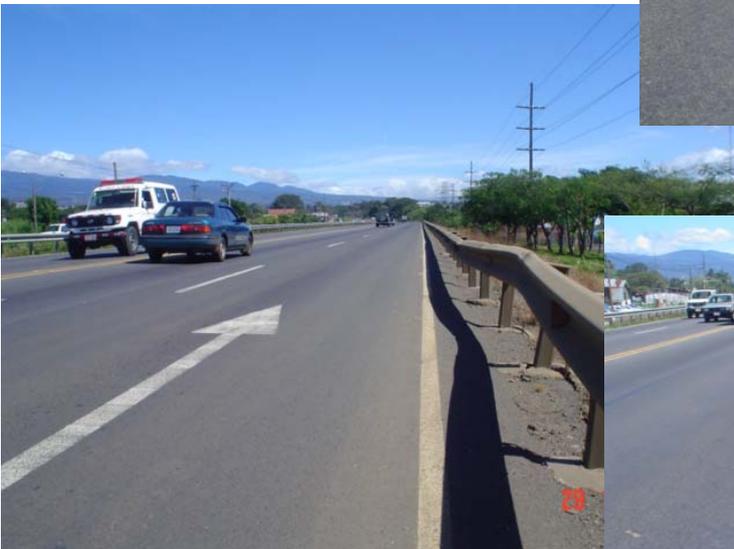
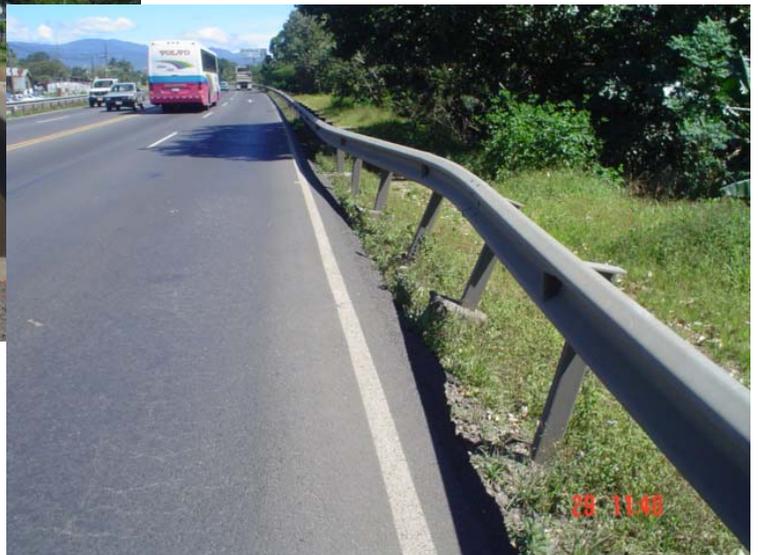
A manera de ejemplo, sobre una sección de la Carretera Bernardo Soto, se conjugan varios aspectos que han provocado múltiples colisiones de los vehículos con las barreras laterales, entre ellos la colocación de estas estructuras en la franja inmediatamente contigua a la calzada, sin que exista un adecuado retiro entre la estructura y el flujo de vehículos. Si a esta situación se le suman aspectos como carriles angostos y altas velocidades permitidas a los vehículos, las consecuencias son las colisiones entre vehículos, y entre éstos y los guardavías, tal y como lo evidencian la serie de fotografías adjuntas (Fotografías 13 a 16).

Fotografías 13 a 16: Guardavías golpeados en un tramo vial sobre la Carretera Bernardo Soto.

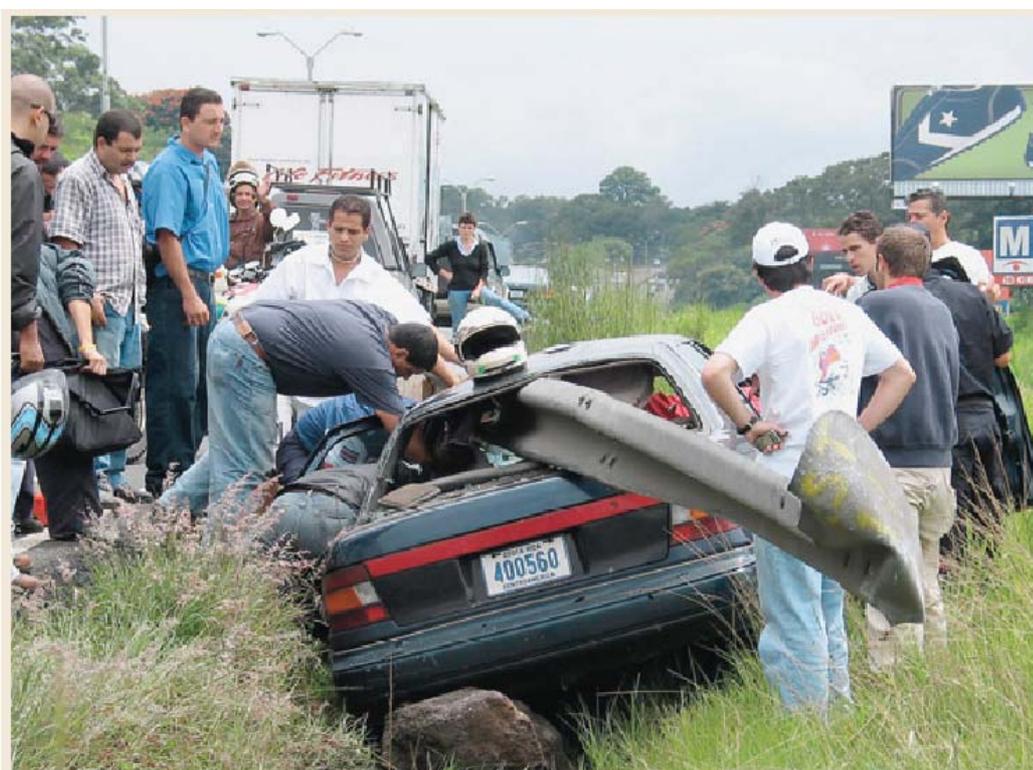
Una ilustración de la posible gravedad con que un accidente puede acontecer, a raíz de deficiencias en el emplazamiento de un guardavías, se encuentra en la noticia que diferentes diarios nacionales presentaron el día 26 de octubre del 2005, cuando destacaron el hecho de que la viga metálica de una barrera lateral atravesó, literalmente, un vehículo que se salió de la vía, sobre la Autopista General Cañas. (Ver Fotografía 17, tomada del Diario La Nación).

Un percance de tal naturaleza no podría ocurrir, bajo la premisa de un correcto emplazamiento de la barrera de contención, principalmente en lo relativo al extremo terminal de la viga.

El estadounidense David Stoken, conductor de este Hyundai Elantra, solo resultó con heridas leves ayer, cuando un aparente fallo en la dirección provocó que su vehículo se incrustara contra una baranda de seguridad en la autopista General Cañas. Stoken no quiso ser trasladado a un hospital. P. 13

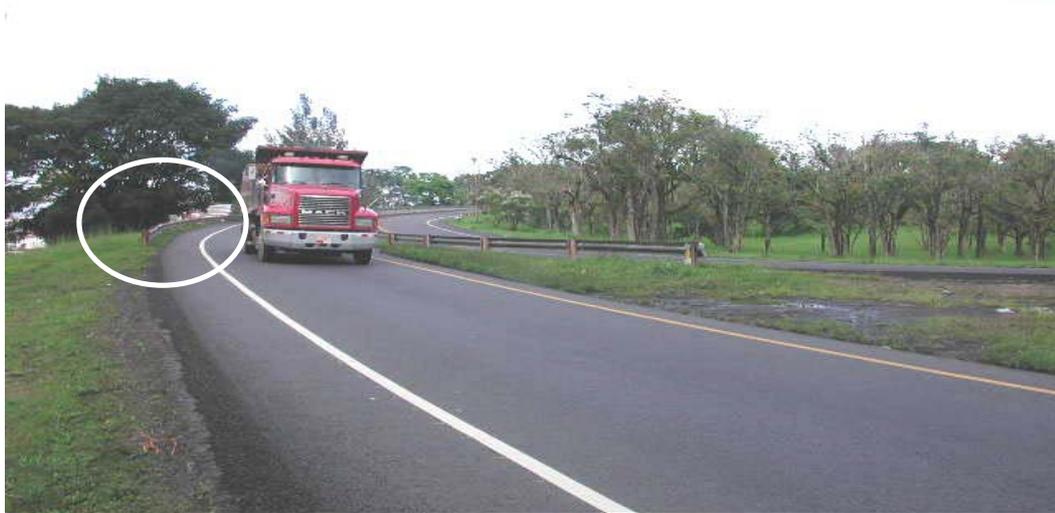
Por no cubrir toda el área de riesgo existente, básicamente en curvas horizontales de la carretera, cuando lo correcto es que la barrera se extienda a lo largo de toda la curva, e incluso, continúe por un tramo adicional más allá de la curva (Ref.1), con el fin de brindar la óptima seguridad a los usuarios de la vía. La Fotografía 18 fue tomada sobre la vía a Cartago, y en ella se muestra el “corte” abrupto de la barrera lateral, cuando aún no ha finalizado totalmente la curvatura presente en la carretera.

Fotografía 18: Curva horizontal de la carretera a Cartago, protegida parcialmente por una barrera lateral.

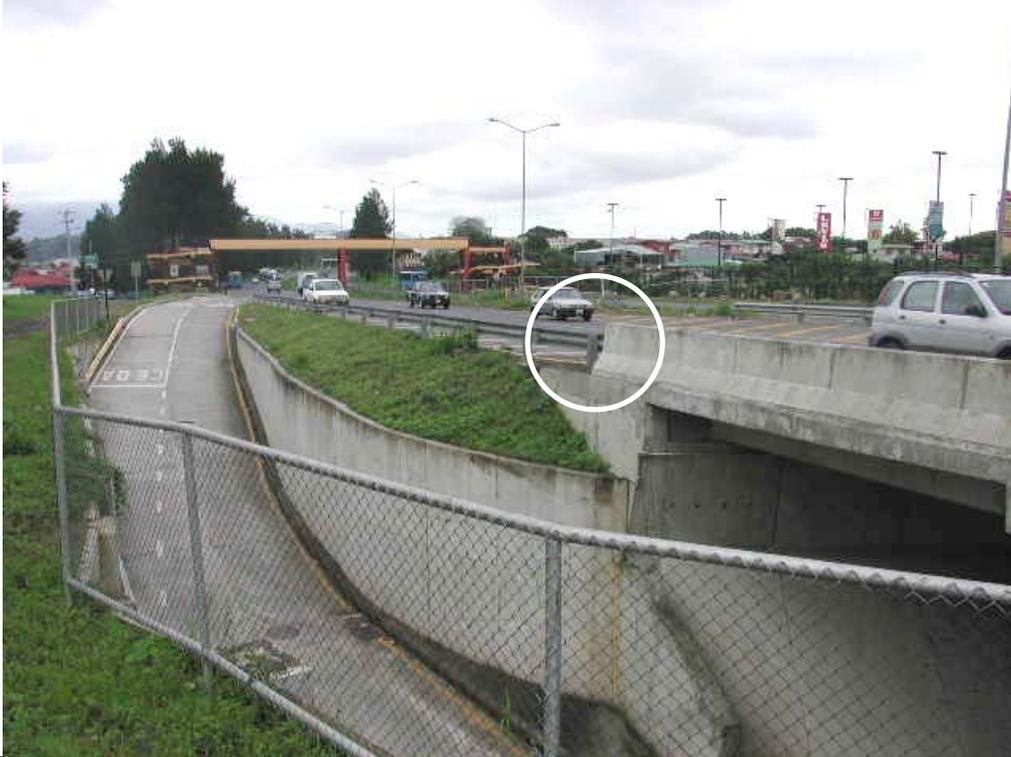
A manera de ejemplo, sobre la carretera a Cartago, en el paso a desnivel de entrada al desarrollo comercial Terramall, se encuentra un pretil de concreto en el puente construido, al cual se añadió una viga metálica que pretende proteger de un potencial accidente, según el cual un vehículo sin control podría salirse de la vía hacia la rampa de acceso al Mall (Ver Fotografía 19).

Fotografía 19: Cambio repentino en el tipo de “pretil” de protección lateral usado sobre la Carretera a Cartago, en el intercambio de entrada al desarrollo comercial Terramall.

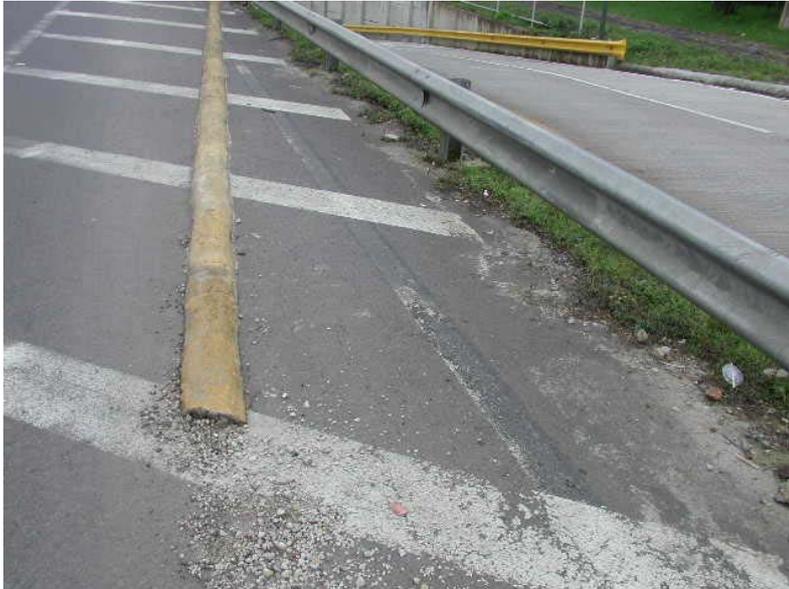
Fotografía 20: En la vialidad de acceso al desarrollo comercial Terramall, se construyó un bordillo en la franja inmediata anterior a la ubicación de un guardavía.

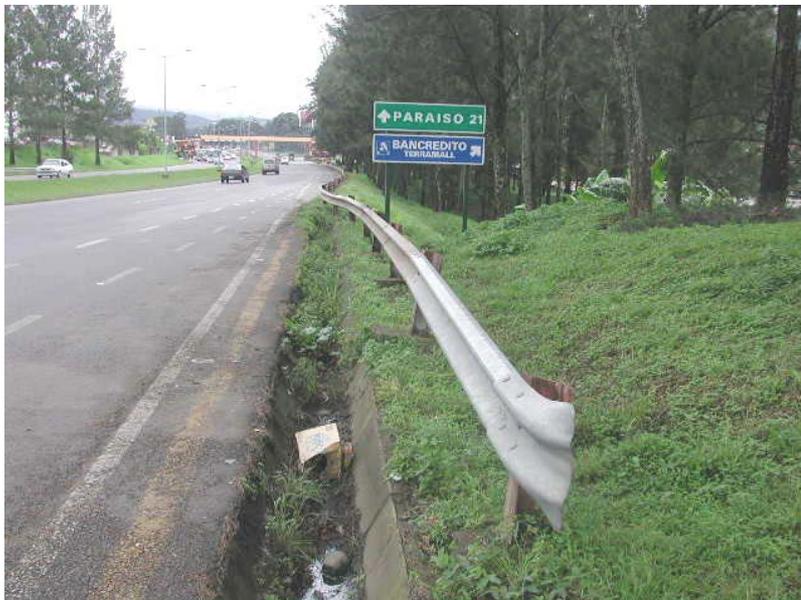
Fotografía 21: En un tramo vial de la Ruta 3 a Cartago, se ubica una barrera lateral antecedida por una cuneta, de tal forma que su efectividad se ha disminuido.

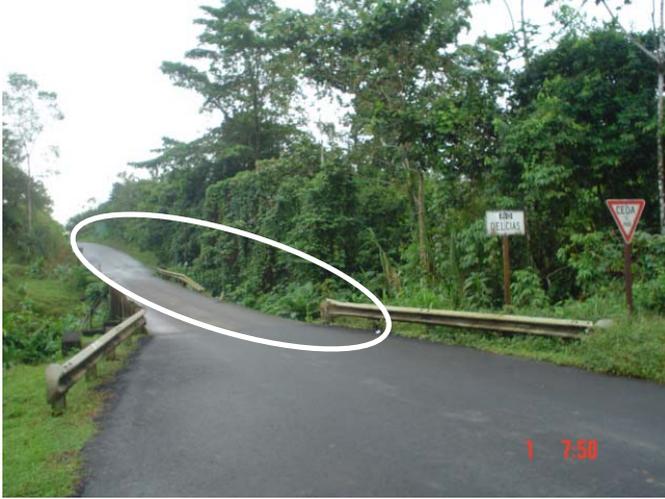
Fotografía 22: Punte sobre el Río Las Delicias (Tramo La Fortuna-Upala, sobre la Ruta 4).

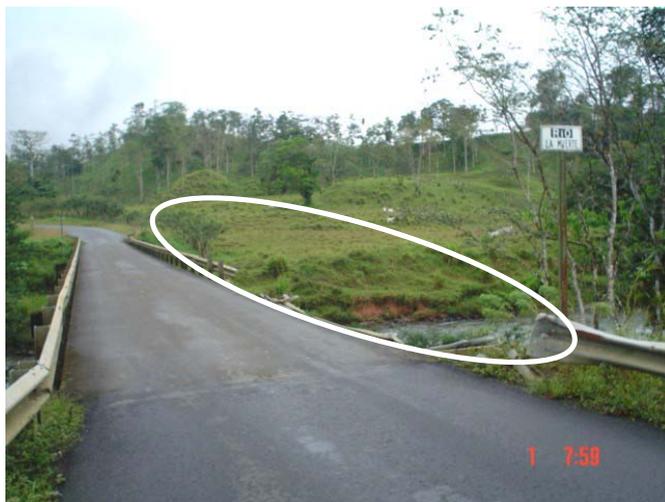
Fotografía 23: Punte sobre el Río La Muerte. (Tramo La Fortuna-Upala, sobre la Ruta 4).

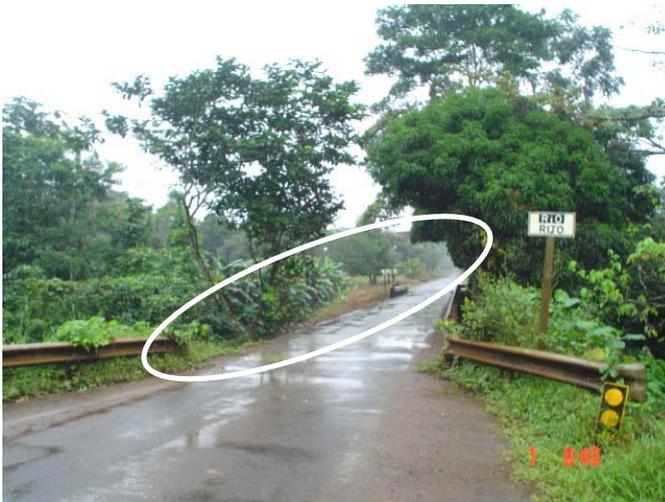
Fotografía 24: Punte sobre el Río Rijo (Tramo La Fortuna-Upala, sobre la Ruta 4).

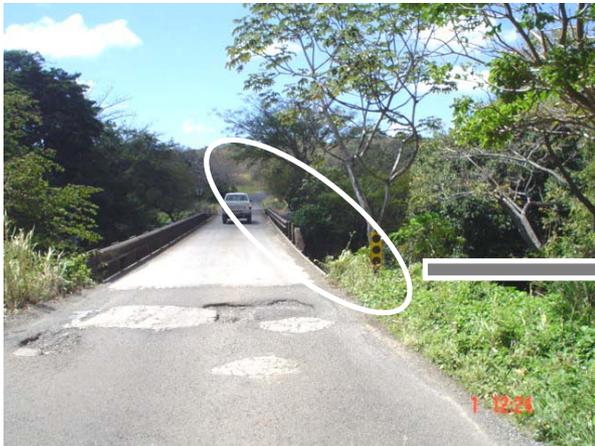
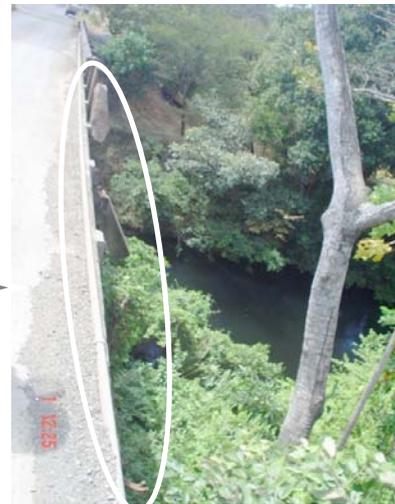
Fotografías 25 y 26: Puente sin un pretil (Tramo sobre la Ruta 4, entre Upala y el cruce con la Ruta 1)

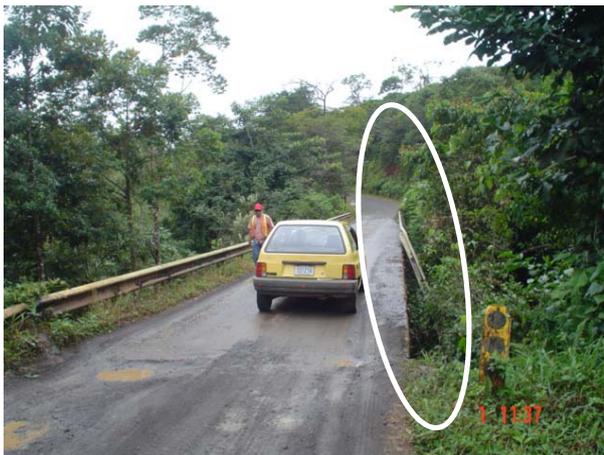
Fotografía 27: Puente sin mantenimiento en sus barreras laterales (Tramo sobre la Ruta 4, entre Upala y el cruce con la Ruta 1).

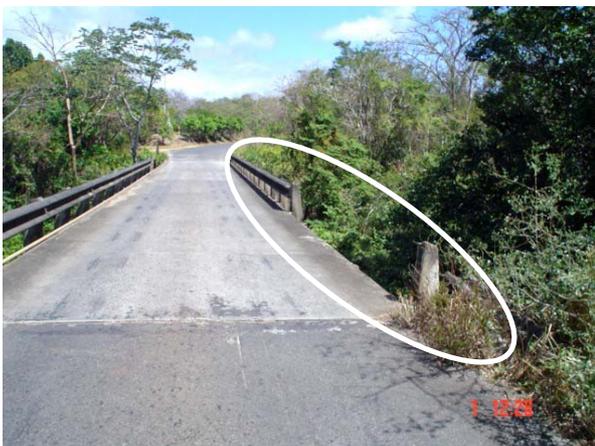
Fotografía 28: Puente sin mantenimiento en sus barreras laterales (Tramo sobre la Ruta 4, entre Upala y el cruce con la Ruta 1).

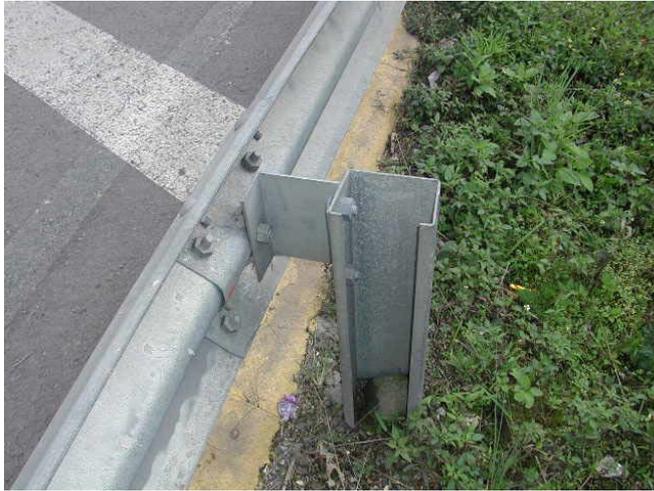
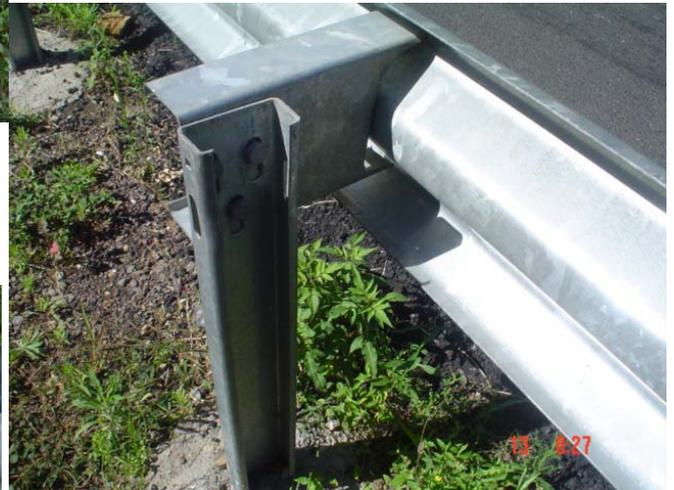
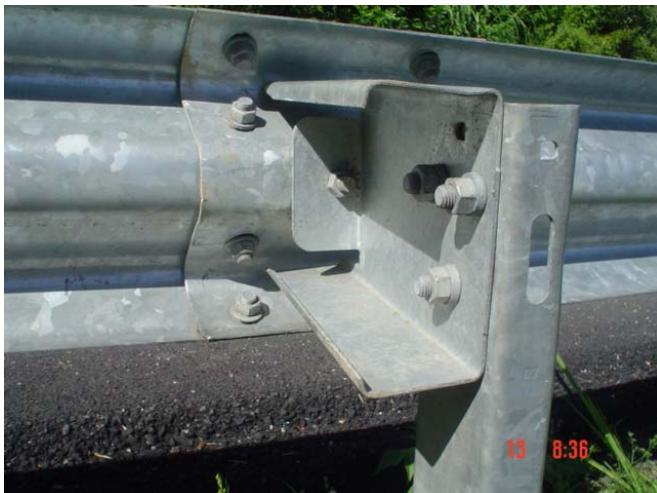
Fotografías 29 a 31: Diferentes criterios usados en la colocación de los separadores de los guardavías.

El criterio válido debería surgir de las recomendaciones dadas por el fabricante, quien es el que acredita su producto según pruebas elaboradas siguiendo estándares internacionales, y para las cuales debió usar una configuración específica de anclaje entre los distintos componentes de la barrera. Esta configuración específica se debería respetar siempre que se use su producto.

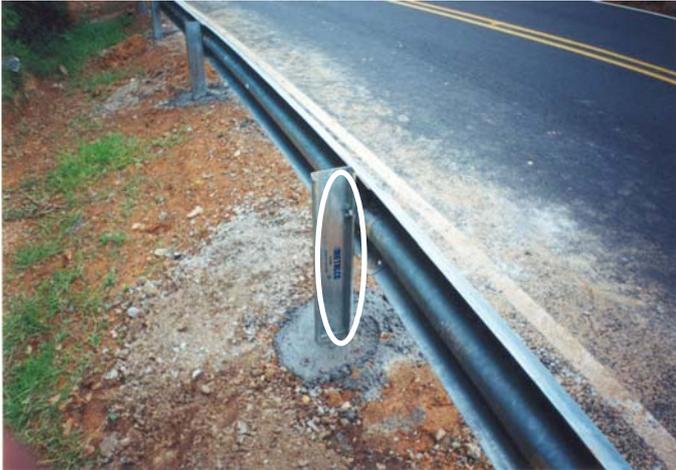
Fotografía 25: Uso de secciones “RT” de Metalco, más conocidos como “perling”, en lugar de la colocación de postes fabricados especialmente para su uso en guardavías, tal que cumplan con requerimientos específicos de resistencia.

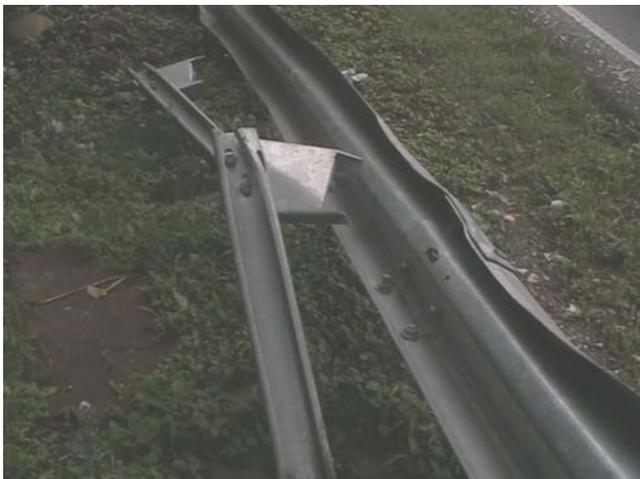
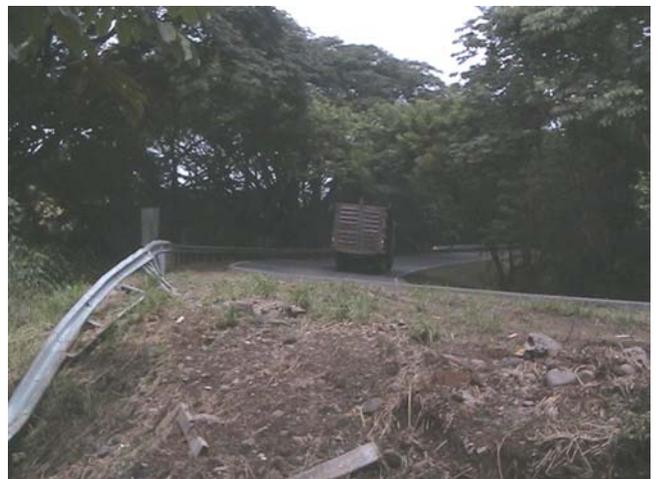
Fotografías 26 y 27: Deficiencias en el diseño y los materiales usados para la fijación de las vigas a los postes (por ejemplo la tornillería), provocan desprendimientos de la barrera cuando es impactada por un vehículo, por lo que es evidente que no cumplió con su función de redireccionamiento de vehículos.

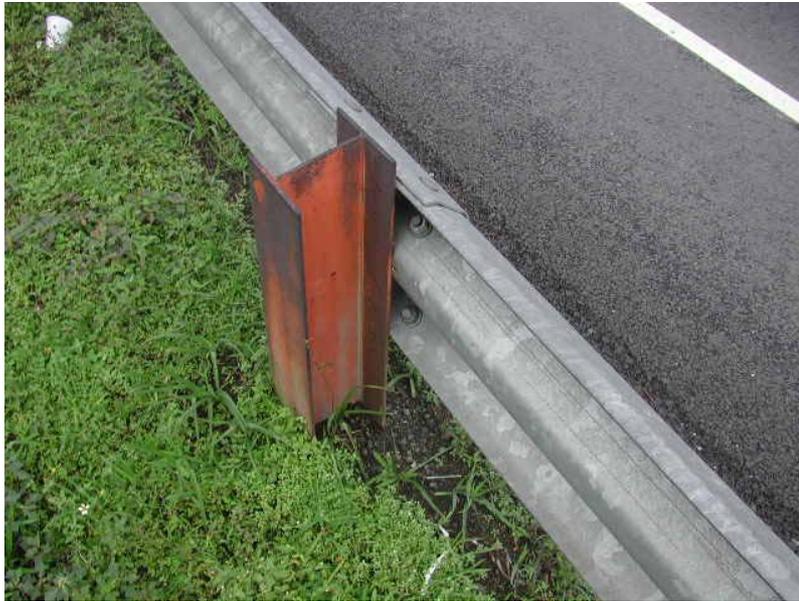
Fotografía 28: El uso de materiales no adecuados para la colocación de postes se evidencia al notar como se ha perdido el recubrimiento del poste de esta barrera, exponiendo el material a un rápido deterioro, básicamente por efecto de las lluvias.

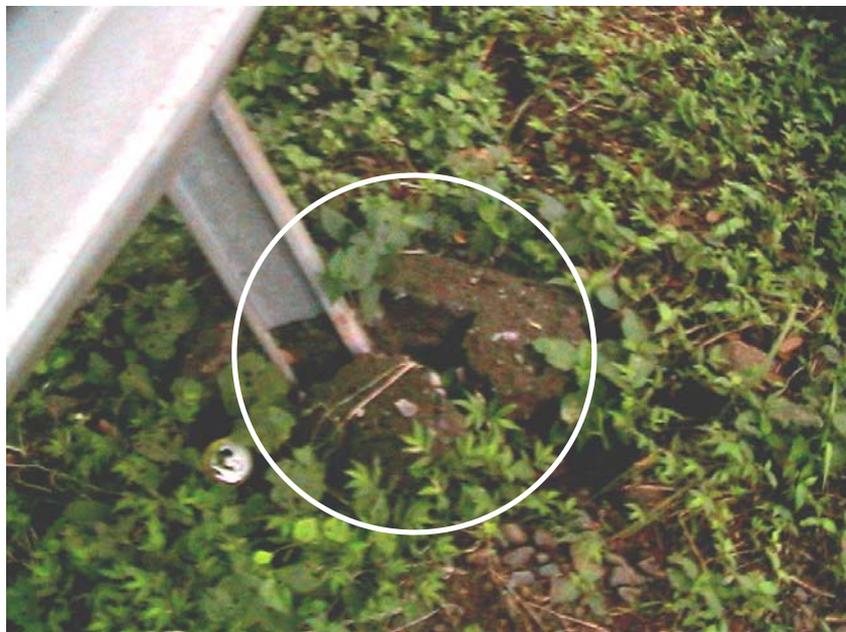
Fotografía 29: Deficiente cimentación de un poste de guardavía, por lo que ya no se espera un adecuado comportamiento del sistema.

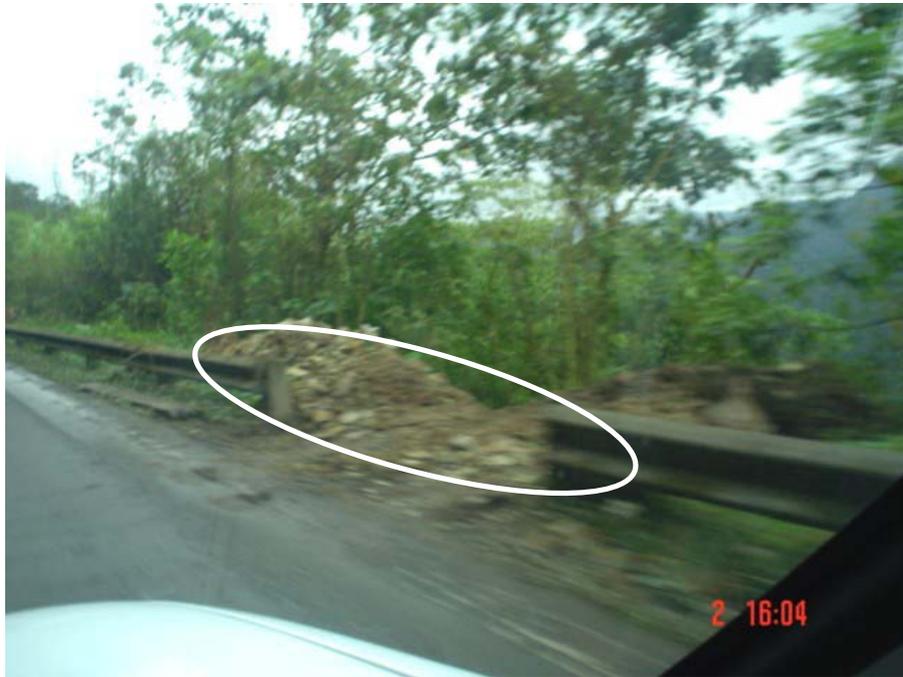
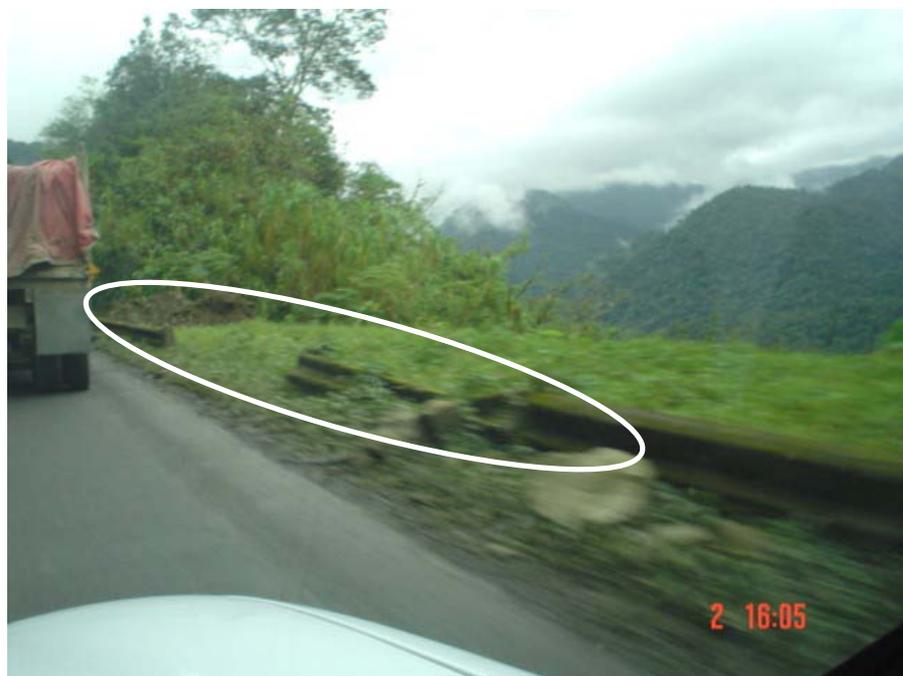
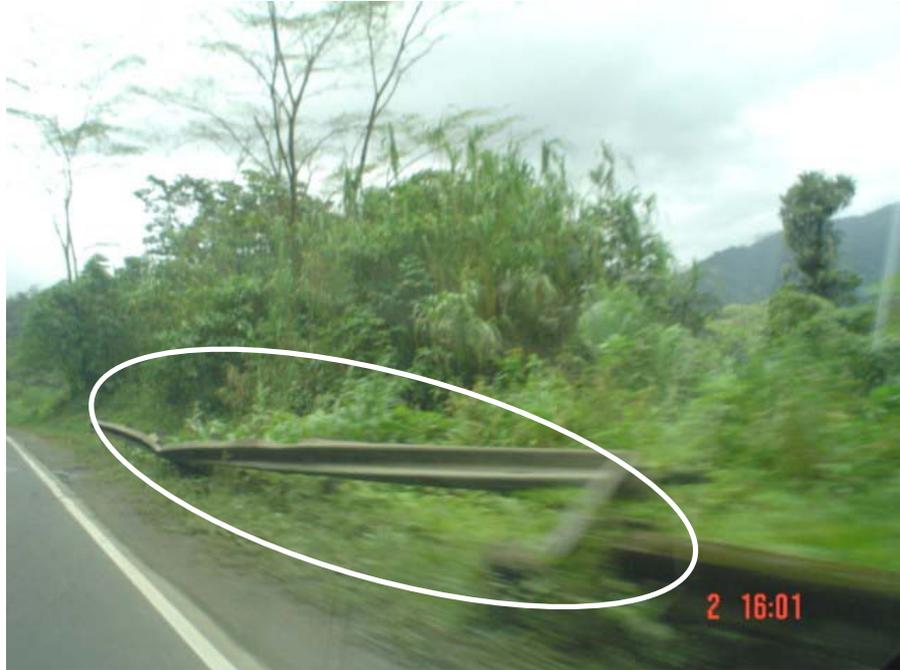
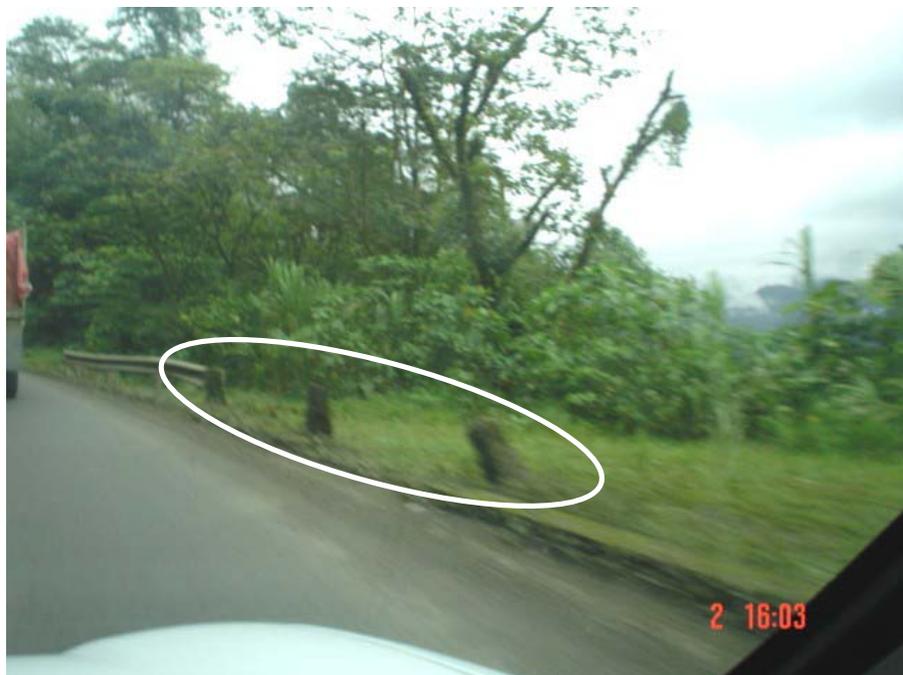
**SECUENCIA FOTOGRÁFICA DE LOS GUARDAVÍAS EN
EL TRAMO MONTAÑOSO DE LA CARRETERA BRAULIO
CARRILLO (RUTA 32 A GUÁPILES).**

Otro caso digno de mención lo constituye la Ruta 32, cuyo tramo montañoso ubicado en el Parque Nacional Braulio Carrillo, presenta múltiples secciones con guardavías a los lados del camino, pero en pésimo estado, por lo que dichos elementos de contención no están cumpliendo su función de manera efectiva (Ver Anexo correspondiente).
