**INFORME DE
AUDITORIA TECNICA EXTERNA
LM-PI-PV-AT-11-06
PROYECTO VIAL PLAYA CHOROTEGA- LAS TRANCAS
Y REHABILITACIÓN DE LA RADIAL A PLAYA ARENILLA
LICITACION PUBLICA-02-2001**

VISITA #1 AL PROYECTO
Fecha: 6 agosto 2005

INFORME DE AUDITORÍA TÉCNICA
PROYECTO PLAYA CHOROTEGA – LAS TRANCAS Y REHABILITACIÓN DE
LA RADIAL A PLAYA ARENILLA
LICITACIÓN PÚBLICA N° 02- 2001

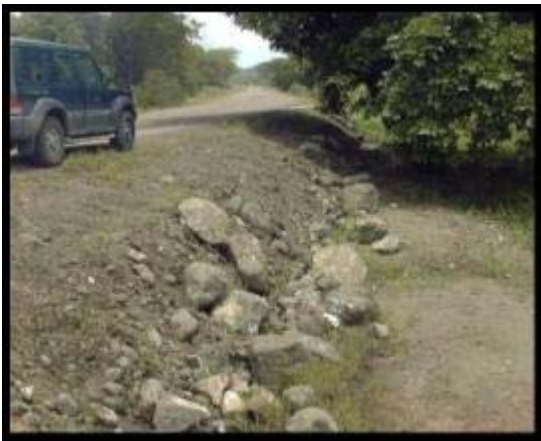
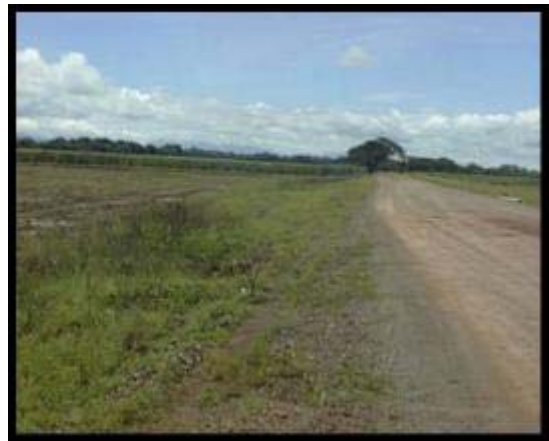
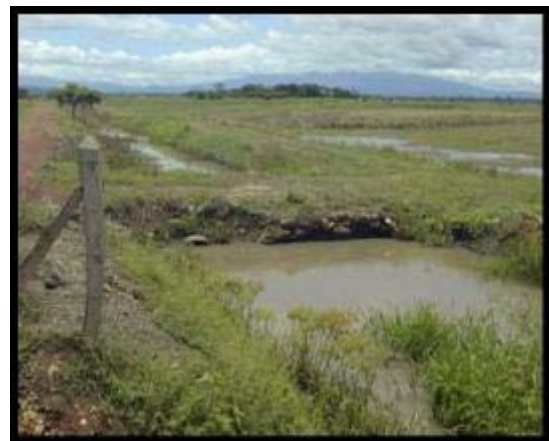
- Presencia de sobretamaño del material utilizado como préstamo
- Zonas de inundación cercanas a la vía

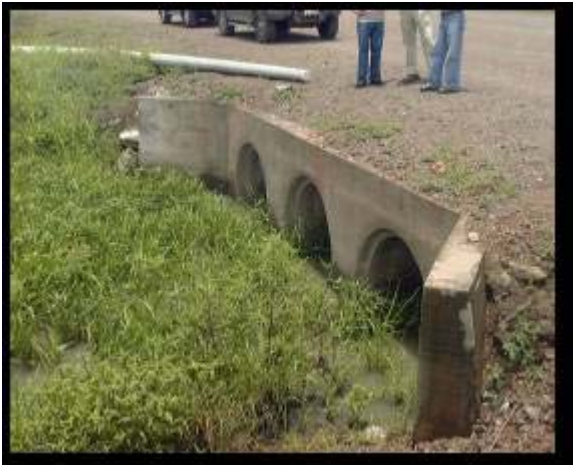
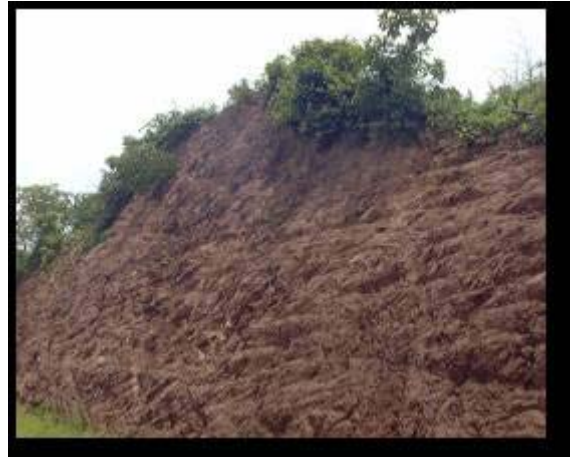
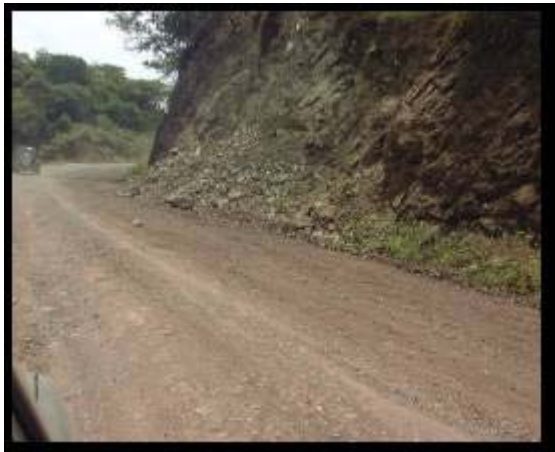
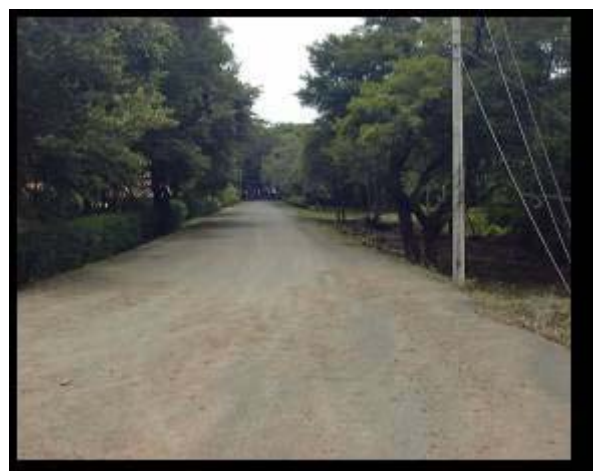
- Alcantarillas con baja capacidad hidráulica
- Taludes verticales de gran altura sin drenaje al pie
- Falta de señalización

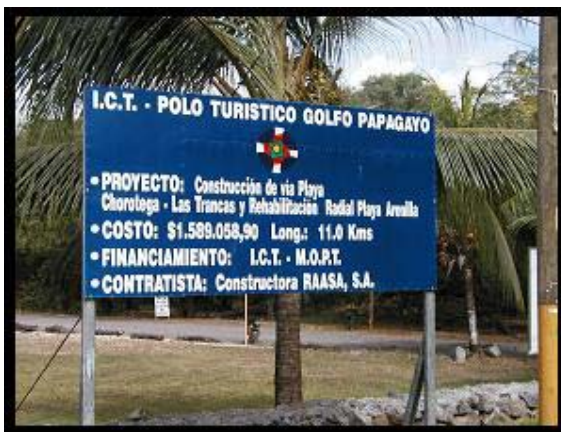
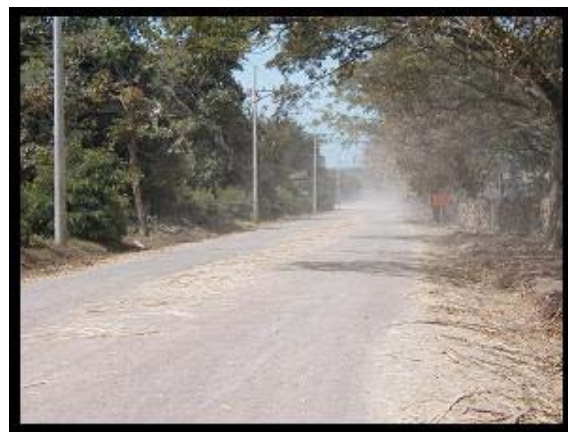
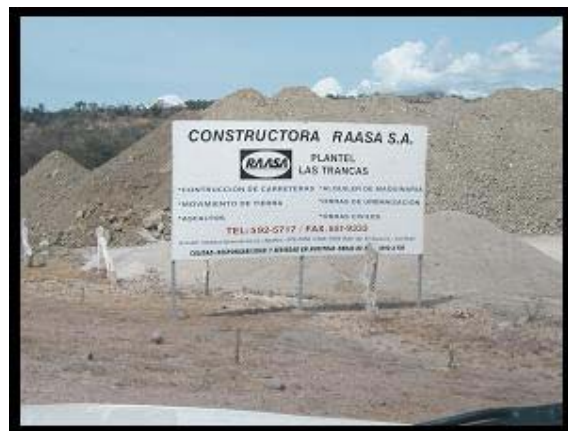
Vistas generales del proyecto

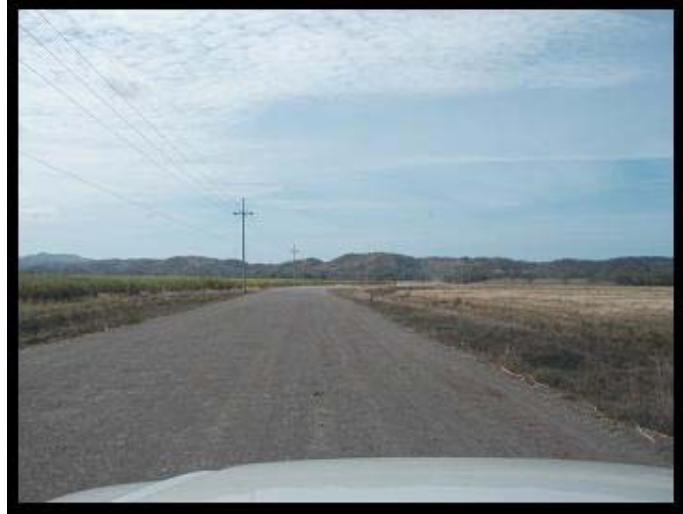
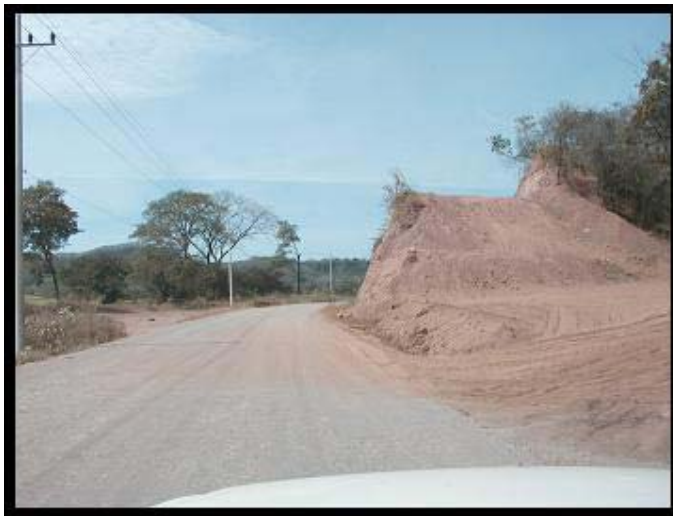
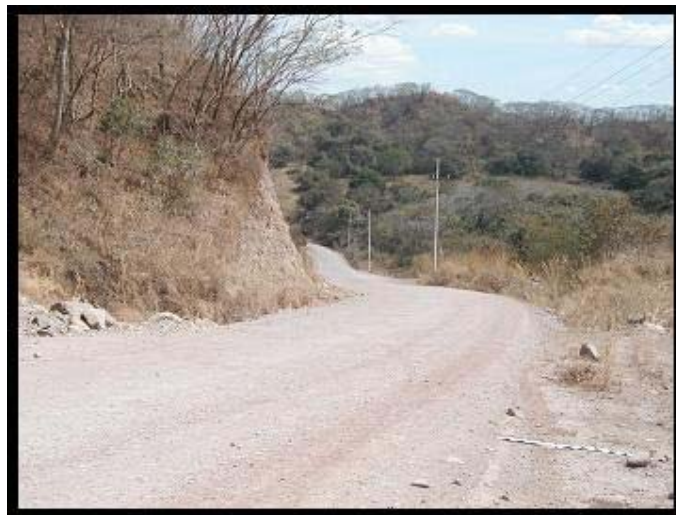
Evaluación visual
Desempeño adecuado de la
superficie expuesta

2. Es muy importante y necesario finalizar la estructura de pavimento que no se terminó. De no ser así, la subbase granular existente puede llegar a experimentar deterioro.

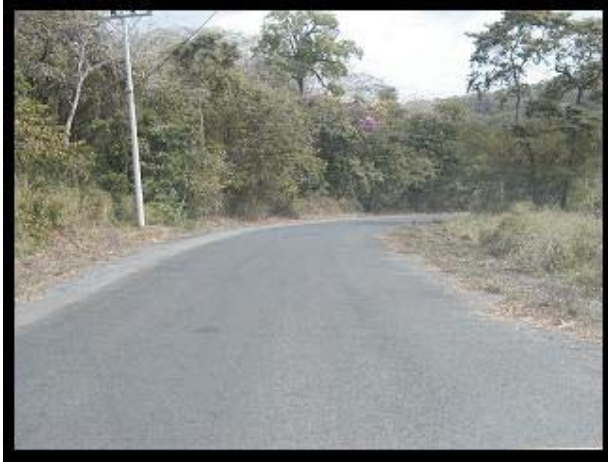
Ausencia de señalización

3. Actualmente la sección de la radial a playa Arenilla se encuentra sin demarcación vial, lo cual representa un peligro para los usuarios que transitan esta vía. Por tanto es de suma importancia que se incluya la demarcación de esta sección y se termine la construcción y demarcación del tramo playa Chorotega-Las Trancas para que el proyecto quede terminado en su totalidad.
