## **INFORME DE AUDITORÍA TÉCNICA EXTERNA**

### **PROYECTO DE CONSERVACIÓN VIAL DE SAN JOSÉ. ZONA DE PURISCAL, RUTA 310**

**MARZO 2006**

**LPCO-018-01**

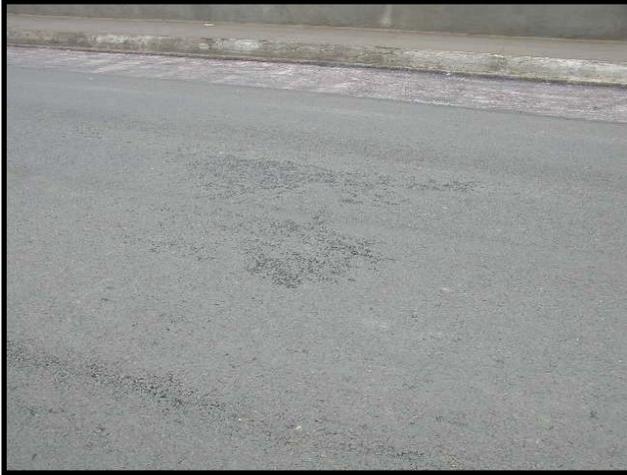
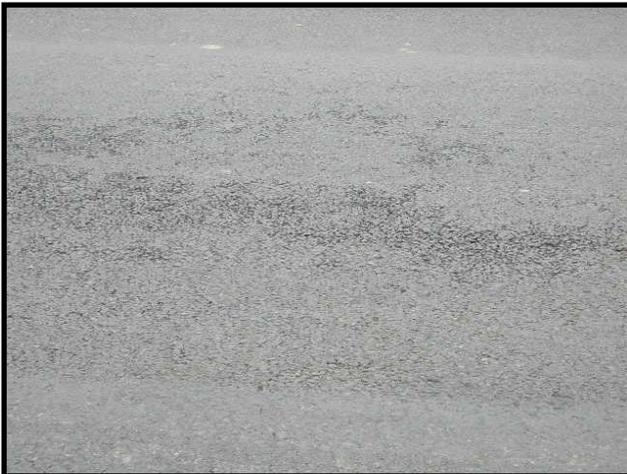
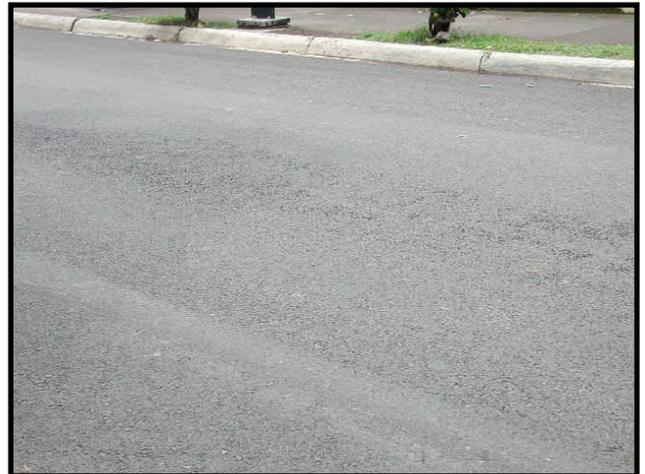
Adicionalmente, en una visita de campo realizada por la auditoría técnica el 22 de setiembre de 2005 se realizó una evaluación visual de la sobrecapa colocada, donde se observó una condición superficial que mostraba alta porosidad, siendo consistente con los resultados obtenidos en los ensayos realizados por el LANAMME a solicitud de esta auditoría técnica.

**Fotografías No.1, 2 y 3 :**  
Presencia de porosidad superficial observada en la gira del 22 de setiembre.

Altos vacíos “in situ” exponen a la mezcla asfáltica a una acelerada oxidación del ligante asfáltico que provoca una pérdida de las propiedades del ligante y en consecuencia una disminución de la vida útil de la mezcla colocada .
