**INFORME DE
AUDITORÍA TÉCNICA EXTERNA
LM-AT-30-07**

**LABORATORIO DEL MOPT
ENCARGADO DE LA VERIFICACIÓN
DEL CONTROL DE CALIDAD
UBICADO EN MATAPALO, QUEPOS**

**PROYECTO
“CONSTRUCCIÓN DE DRENAJES Y TERRAPLENES
DE LA CARRETERA COSTANERA SUR
SECCIÓN QUEPOS-SAVEGRE-BARÚ, RUTA Nº 34”**

OCTUBRE DE 2007

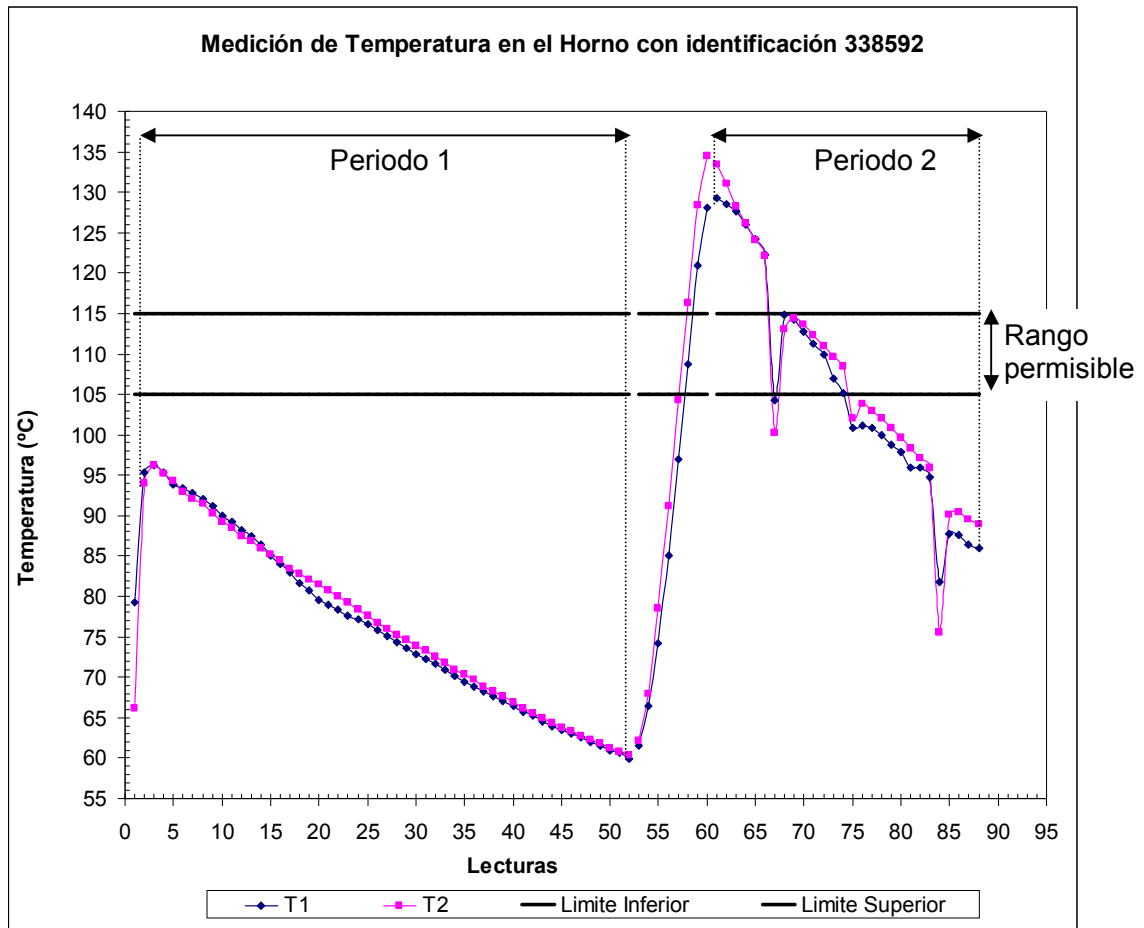
Figura 1. Gráfico de mediciones de temperatura del horno marca ELE con identificación 338592 MOPT utilizado en la preparación de la muestras de ensayo.

3. El horno marca ELE con identificación 338592 MOPT utilizado en la preparación de las muestras de ensayo que se mantiene en las instalaciones del laboratorio, no cumple con las especificaciones técnicas de exactitud y precisión establecidas en las normas contractuales que

- La precisión de temperatura especificada (110°C),
- Los límites permisibles de variación de temperatura ($\pm 5^{\circ}\text{C}$),
- La distribución homogénea de temperatura en el espacio interno.
- Estabilidad de la temperatura en el tiempo.
- Estabilidad dentro de los límites permisibles de acondicionamiento de las muestras.

Como resultado de estas mediciones de temperatura se diferencian claramente dos periodos de medición de temperatura (tal como se puede observar en la Figura 1), durante los cuales el valor meta definido era de $110^{\circ}\text{C} \pm 5^{\circ}\text{C}$.

En el primer periodo la temperatura del horno descendió de $96,3^{\circ}\text{C}$ hasta $59,9^{\circ}\text{C}$, debido a esta pérdida de temperatura se le solicitó al técnico de laboratorio ajustar el controlador del horno para lograr la temperatura meta. Durante este segundo periodo la temperatura osciló entre 75°C y 133°C , (ver en la Figura 1).

Periodo	Temperatura promedio	Incertidumbre expandida
1	76,2 °C	34,1 °C
2	106,1 °C	43,6 °C

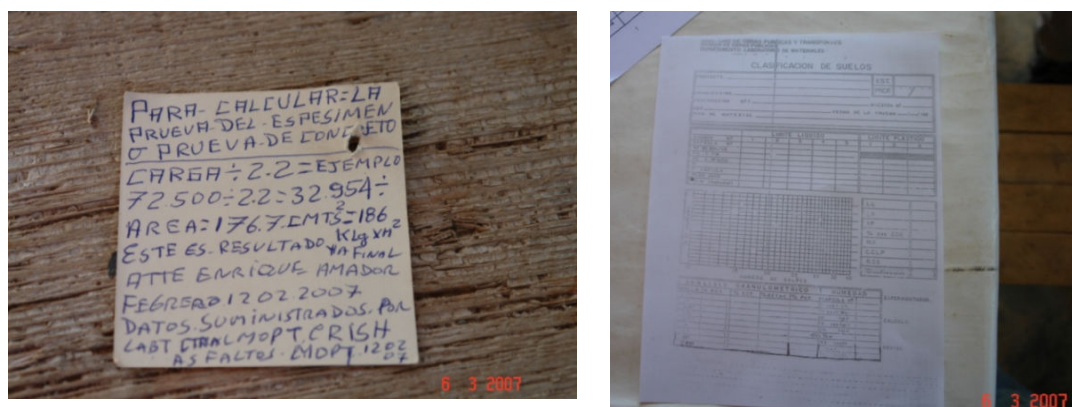
Fotografía 1. Métodos de anotación de información y resultados utilizados por el laboratorio de verificación de calidad

Carecer de un programa de ensayos donde se defina explícitamente los ensayos y la frecuencia de los mismos, provoca que el personal técnico no conozca claramente las actividades que debe ejecutar, así como dificulta que el nuevo personal pueda asumir sus labores de forma eficiente.

Es fundamental que la Dirección de Obras y el MOPT definan e implementen, para futuros proyectos, políticas y procedimientos para el registro oportuno, veraz y completo de los datos, con el propósito de eliminar la posibilidad de una pérdida o alteración de la información relevante del proceso de verificación de calidad y evitar una confusión que pueda afectar la confiabilidad de los resultados de ensayo de los materiales incorporados al proyecto y las obras realizadas.

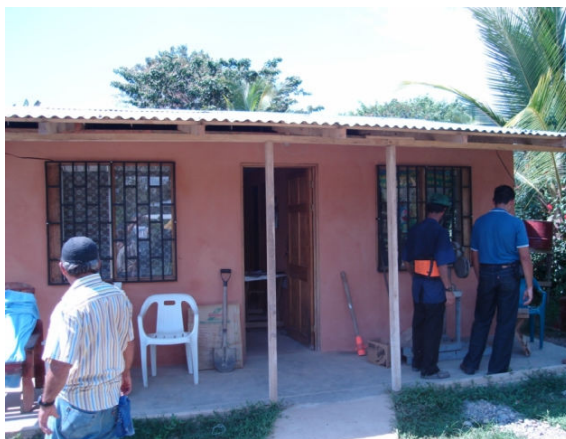
a.

Fotografía 2. Instalaciones del laboratorio.

- a.** Parte frontal de las instalaciones del laboratorio, **b.** Parte trasera de las instalaciones del laboratorio, **c. y d.** Área interna de las instalaciones del laboratorio

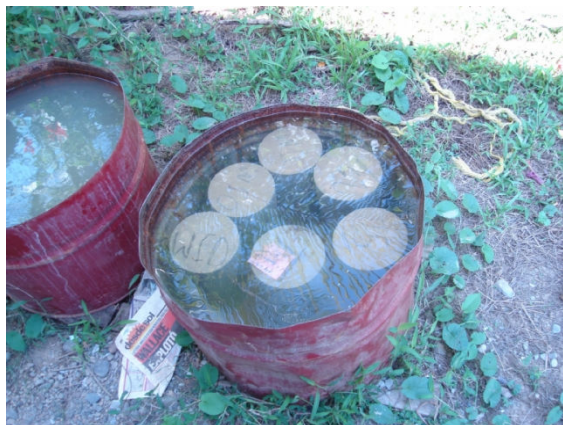
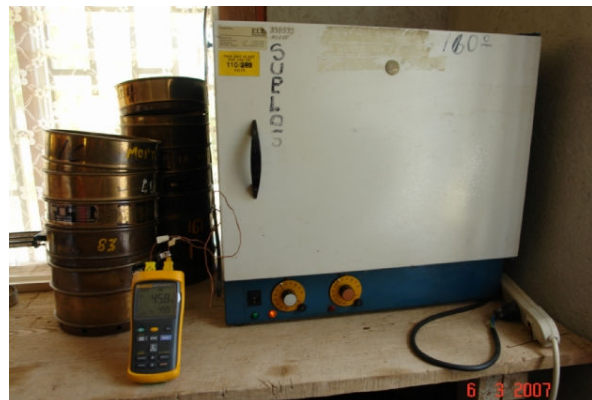
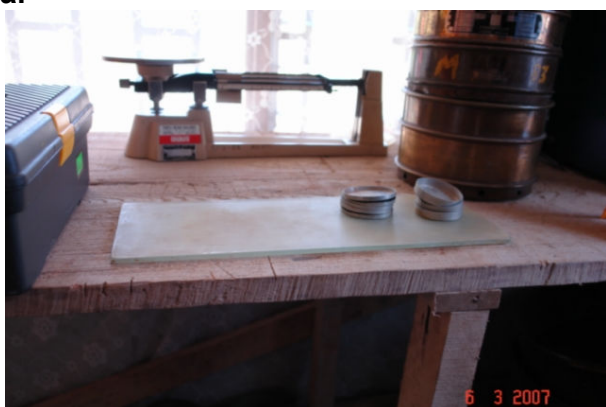
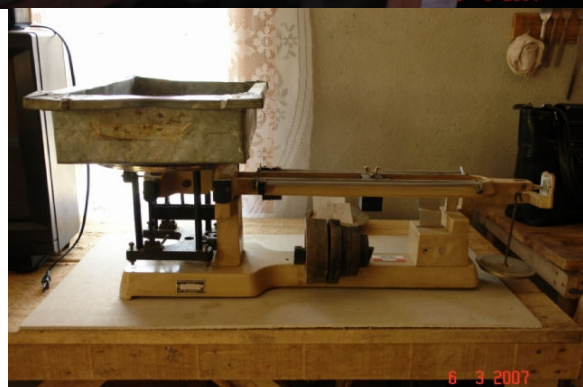
Fotografía 3. Algunos equipos del laboratorio.
