INFORME DE AUDITORÍA TÉCNICA EXTERNA
EVALUACION DE PRÁCTICAS CONSTRUCTIVAS DE CONSERVACIÓN VIAL
REALIZADAS EN LA PROVINCIA DE GUANACASTE

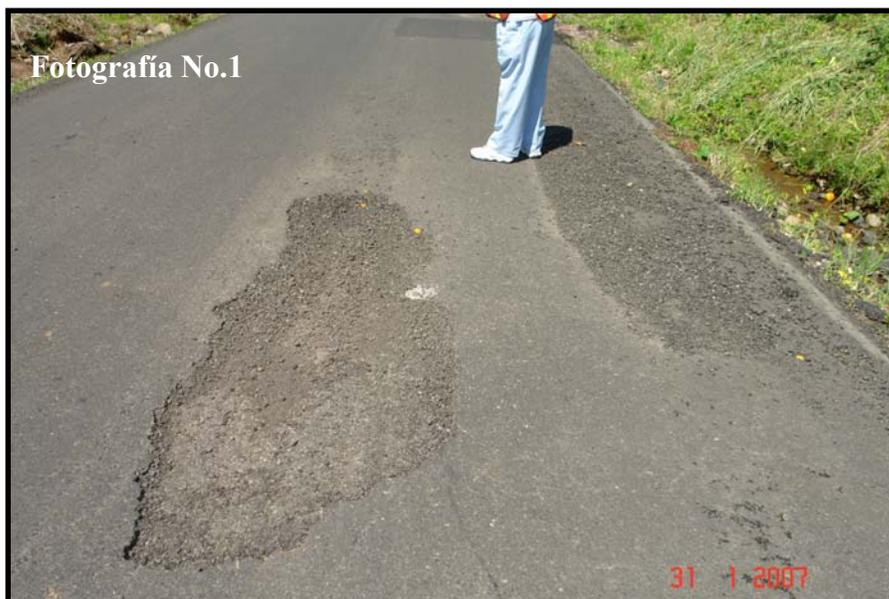
En la gira de auditoría técnica realizada los días 30 y 31 de enero de 2007, aproximadamente tres (3) meses después de la construcción de la sobrecapa mencionada, se pudo evidenciar, por medio de un procedimiento de evaluación visual, la presencia de deterioros severos en un importante porcentaje de la superficie de rueda. El procedimiento de evaluación visual consiste en una metodología establecida de evaluación donde se valoran los tipos de deterioros encontrados, su nivel de severidad y su extensión sobre la superficie de la vía, lo cual permite calificar la calidad de la superficie de forma objetiva al compararla con catálogos establecidos de aplicación internacional. Los principales deterioros encontrados corresponden con baches recientes, realizados en enero 2007 según las fechas escritas sobre el bache que realizaron los funcionarios de Conservación Vial, además se observan desprendimientos severos, agrietamiento tipo piel de lagarto de severidad alta, desprendimiento de la mezcla en los borde e inclusive presencia de huecos, (ver fotografías adjuntas).

Nótese el evidente desprendimiento de mezcla asfáltica y el espesor de la sobrecapa de no más de 3 cm compactados.

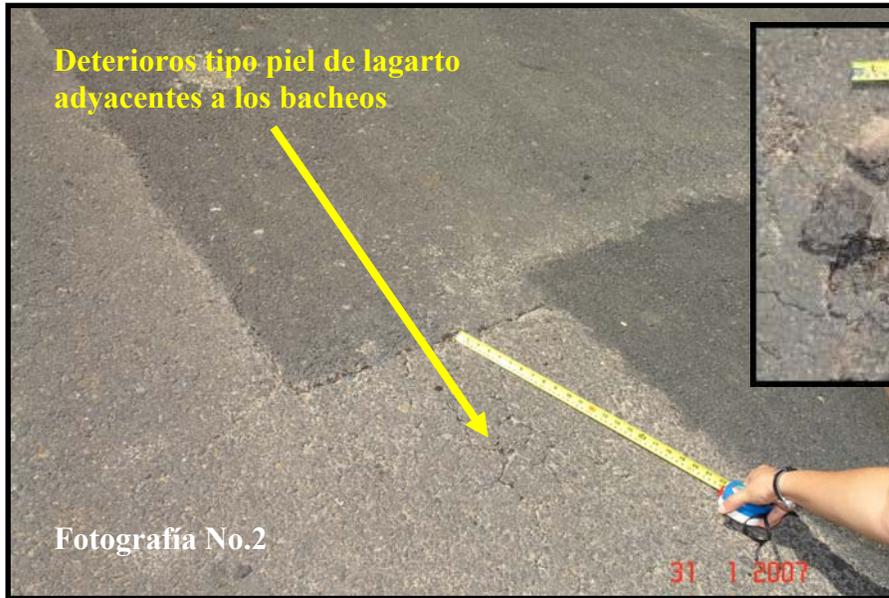
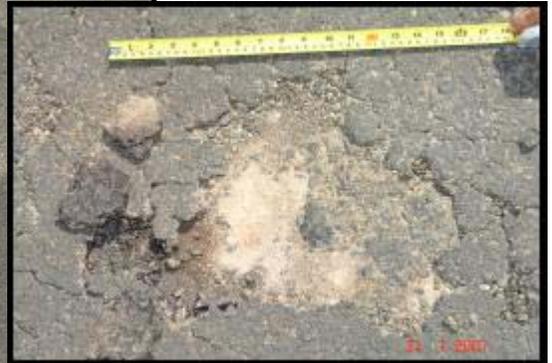
Obsérvese también que en zonas adyacentes a los bacheo recientes ya se presentan deterioros severos.

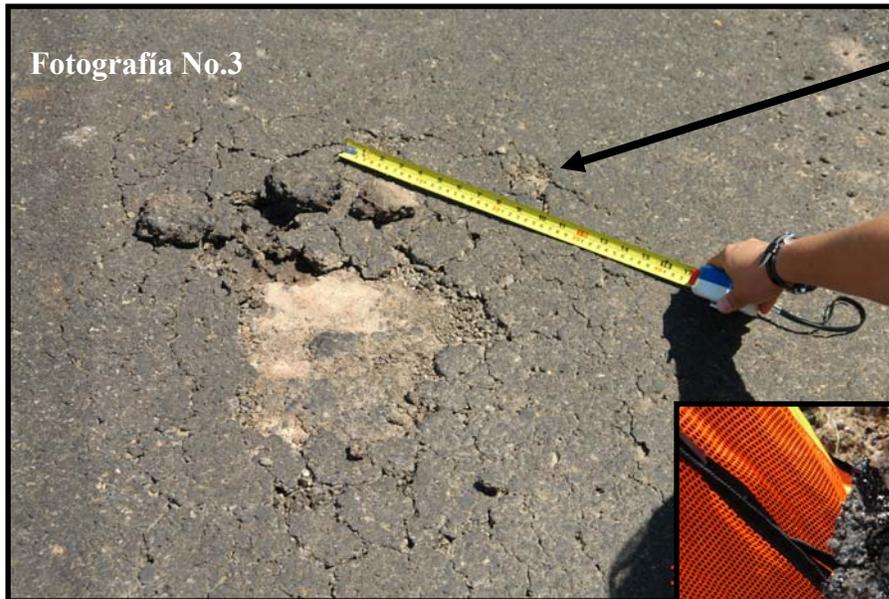
Desprendimientos severos.

Material subyacente con alta presencia de arcillas degradables

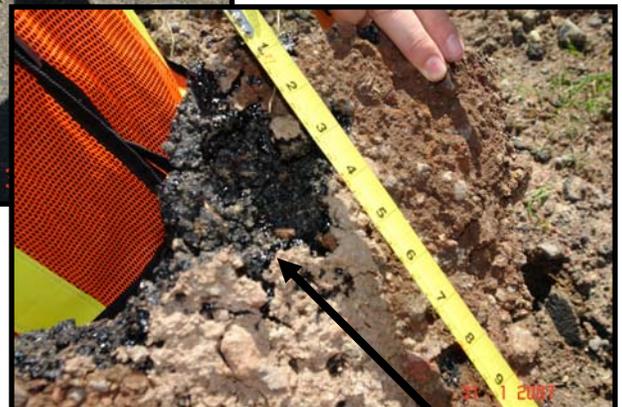
Obsérvese presencia de asfalto "fresco".

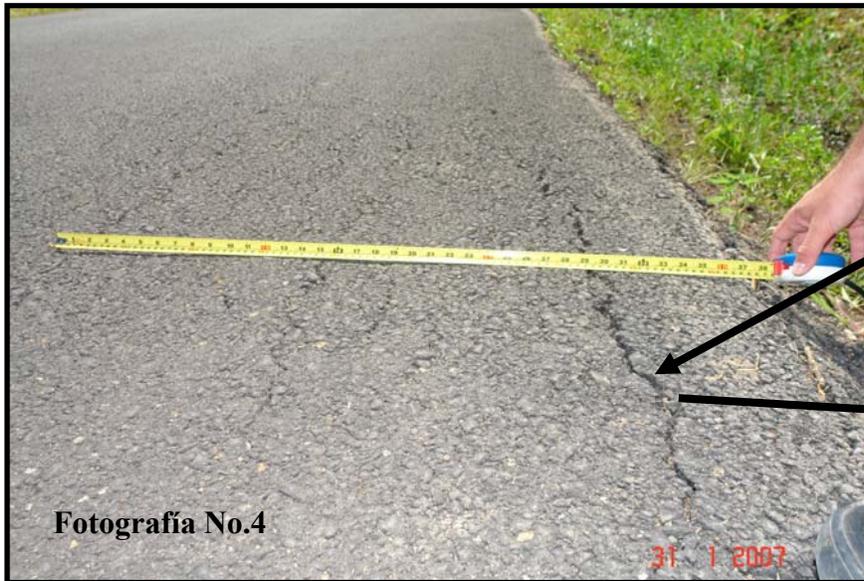
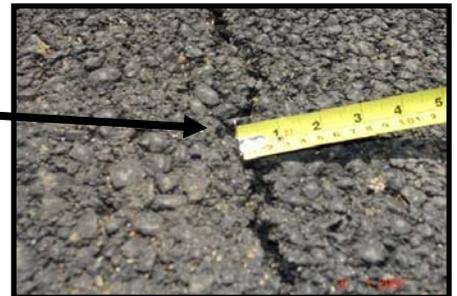
Fotografía No.4

Grietas longitudinales,
problemas de
estabilidad del borde a
lo largo de la vía.

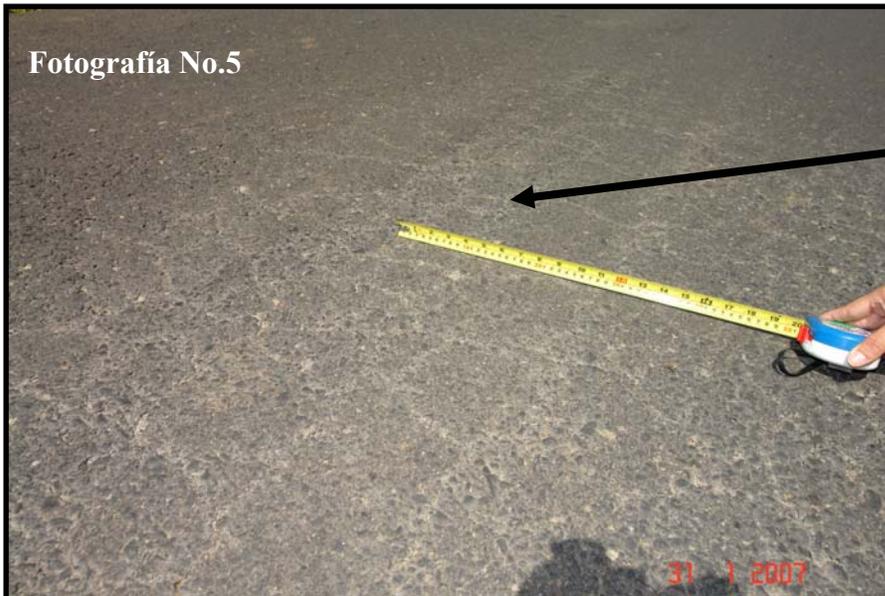
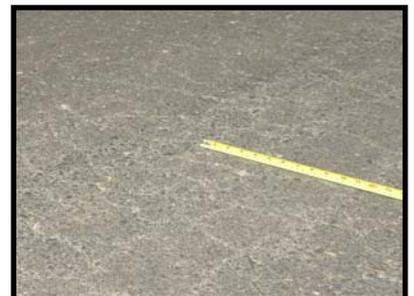
Fotografía No.5

Presencia de grietas tipo “cuero de lagarto”. Nótese el bombeo de finos desde las capas subyacentes evidenciado por polvo blanco a lo largo de la grieta.

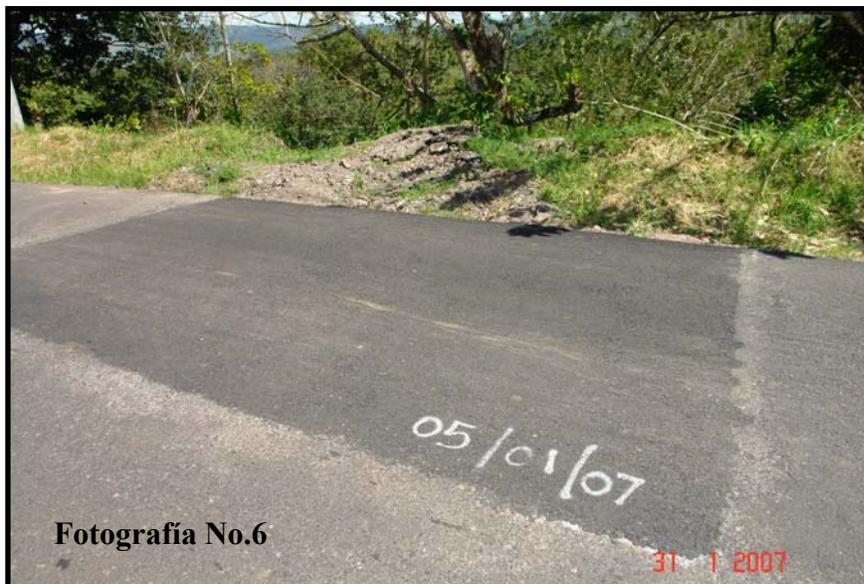
Bacheo de importantes secciones de la vía a no más de tres meses de haber colocado la sobrecapa. Estos bacheos son pagados con fondos públicos asignados a este mismo proyecto.

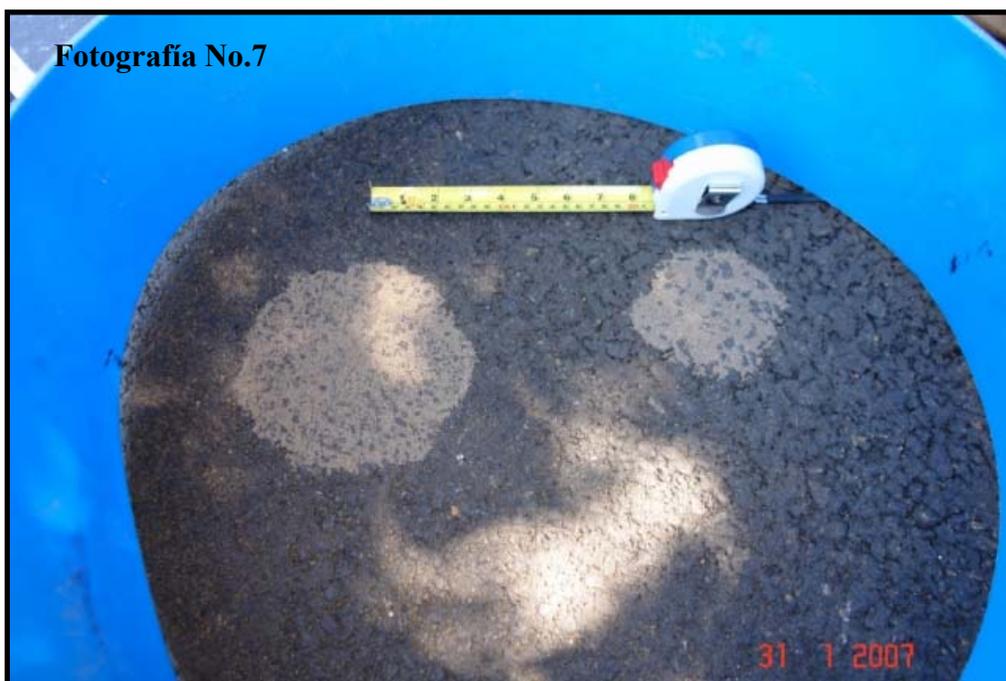
Zonas de segregación presentes a lo largo y ancho de toda la sección

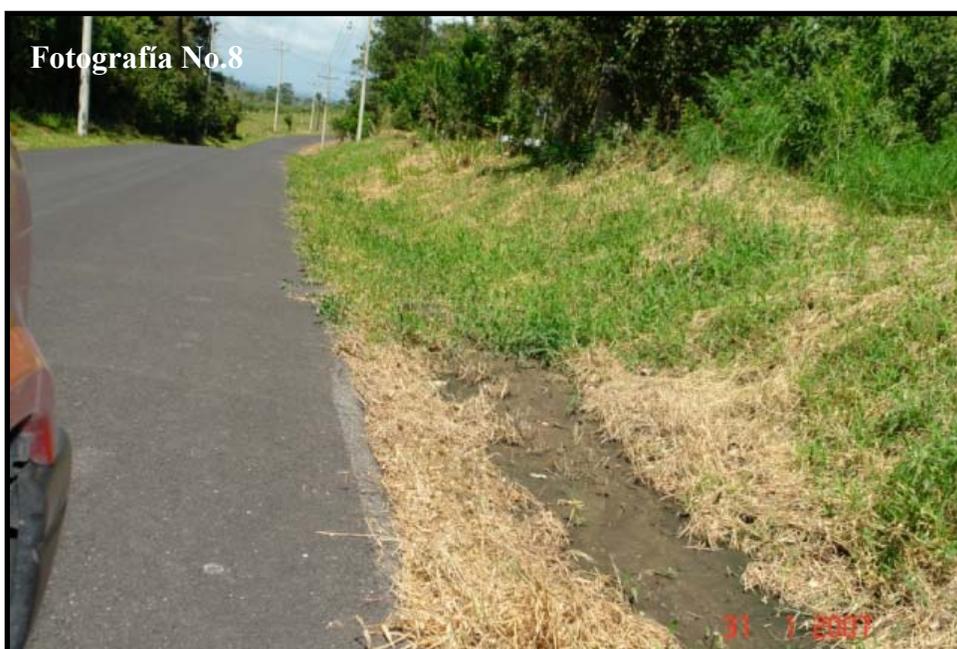
Condición deficiente de los drenajes a lo largo de la sección evaluada. No existen condiciones para evitar que las aguas pluviales deterioren la vía recién colocada.

Uno de los principales problemas asociados con la colocación de mezcla asfáltica en caliente sobre superficies con alto contenido de finos, es la pobre adherencia del material colocado con la superficie existente. Adicionalmente, los resultados de la evaluación visual indicaron un grado significativo de porosidad con marcadas zonas de segregación (ver fotografía No.7), lo provocó como efecto que no se alcanzara el nivel de compactación especificado para sobrecapas.

Es fundamental que la capa sobre la cual se va a colocar la mezcla asfáltica provea de suficiente soporte al pavimento (CBR superior a 80 para bases y límites líquido menor a 35 e índice de plasticidad entre 4 y 9). El ingeniero de proyecto debe verificar que el material existente cumpla con estas características mínimas antes de ordenar la colocación de una capa de mezcla asfáltica sobre la ruta. La combinación de una mala calidad de una capa subyacente (que contiene una apreciable cantidad de arcillas y materiales degradables) con condiciones de drenaje inapropiadas, contribuye a que el suelo sea blando y que se tenga una

baja capacidad de soporte. Por lo tanto, se tiene como resultado deterioros prematuros como los detectados por esta Auditoría Técnica.

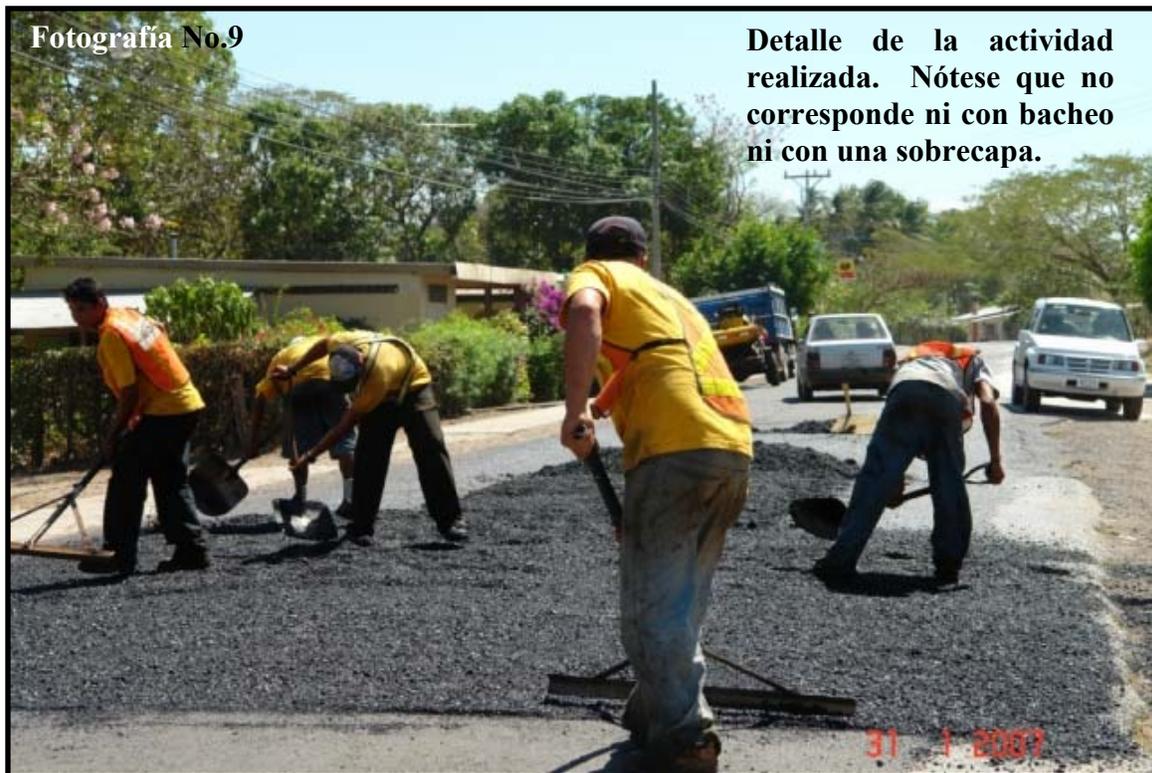
- a- Es responsabilidad del inspector de campo recibir todo el material asfáltico que es entregado en el sitio, velar por su calidad y asegurarse de que se utilice en las actividades definidas dentro del objeto contractual. La

ausencia del inspector impide el cumplimiento de esta obligación contractual y la actividad observada no se encuentra definida, ya que no califica ni como bacheo, ni como colocación de sobrecapa. La mezcla asfáltica era arrojada sobre la superficie de ruedo y compactada sin seguir ningún tipo de patrón preestablecido en un tramo o bache de prueba, tal y como definen las especificaciones.

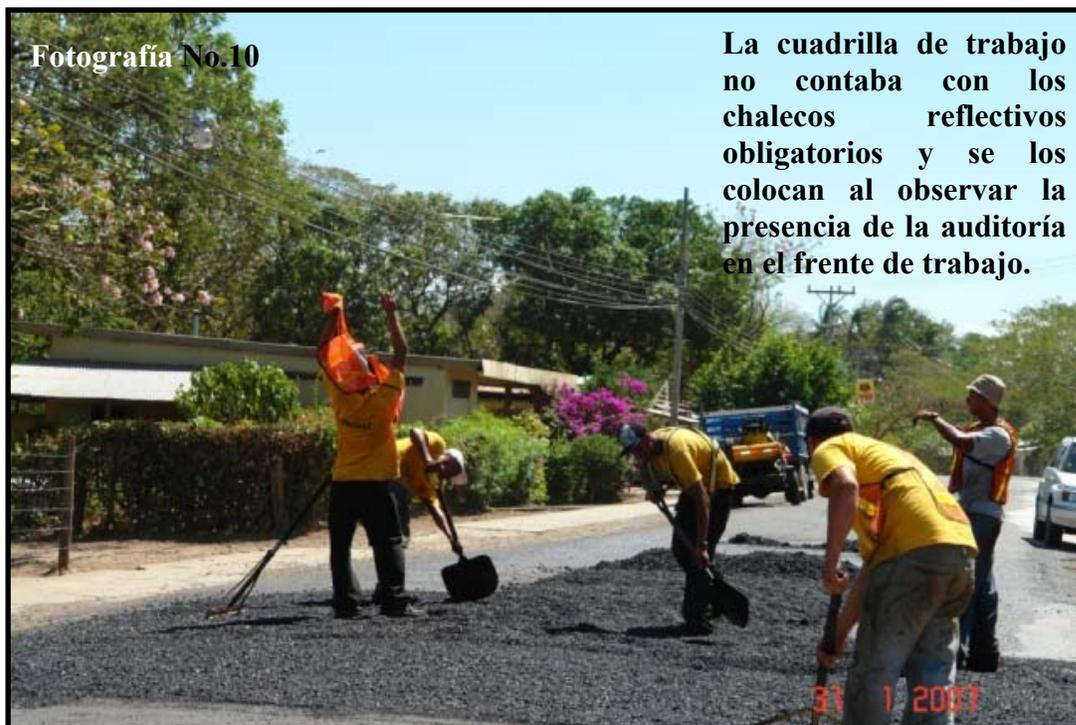
- b- El personal del contratista no contaba con chalecos reflectivos, lo cual es una obligación contractual. Los operarios proceden a colocarse estos aditamentos de seguridad al observar la presencia de la auditoría en el sitio. La obligación de contar con los dispositivos de seguridad mínimos se encuentra establecida en las condiciones específicas del cartel de licitación, sección 2.10, “Señalamiento Preventivo” que obliga al cumplimiento del “Manual Técnico de Dispositivos de Seguridad y Control Temporal de Tránsito para la Ejecución de Trabajos en las Vías”. En el cartel mismo se establece que si el contratista no cumple con estas disposiciones, el contratante (la Administración) no le pagará ningún trabajo que realice incumpliendo, por supuesto, ante la ausencia del inspector de campo no es posible que la Administración registre y vele por lo establecido en la sección 2.1 del cartel de licitación.

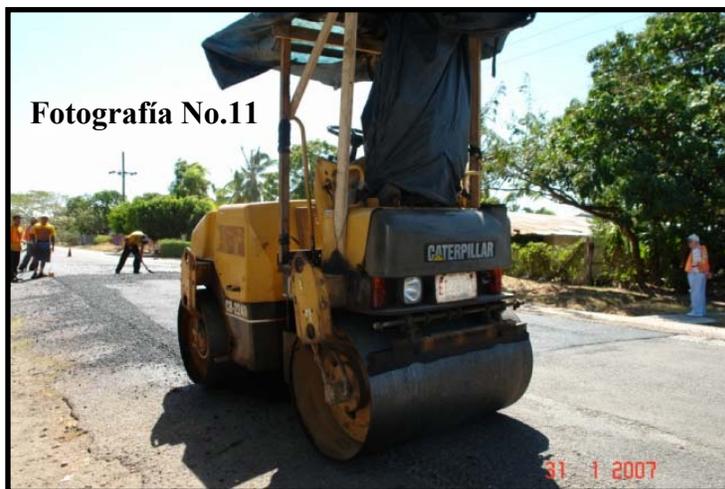
- e- Debido a que se colocó un espesor inferior a 3 cm, el compactador utilizado trituraba el material colocado, lo cual provocó una pulverización del agregado de la mezcla dejando una capa de material suelto sobre la superficie existente (ver fotografía No11).

Detalle de la maquinaria utilizada que logra pulverizar el material colocado, ya que el espesor era inferior a 3 cm. Esto provoca que el material no se compacte y quede suelto sobre la superficie existente.

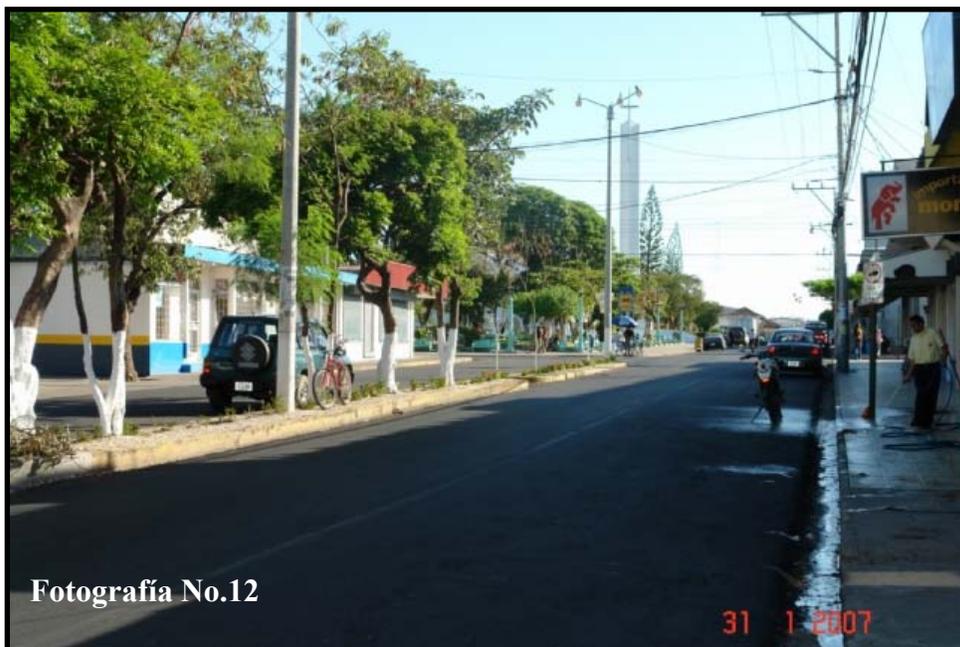
Vista panorámica de la sección intervenida. Centro de Liberia.

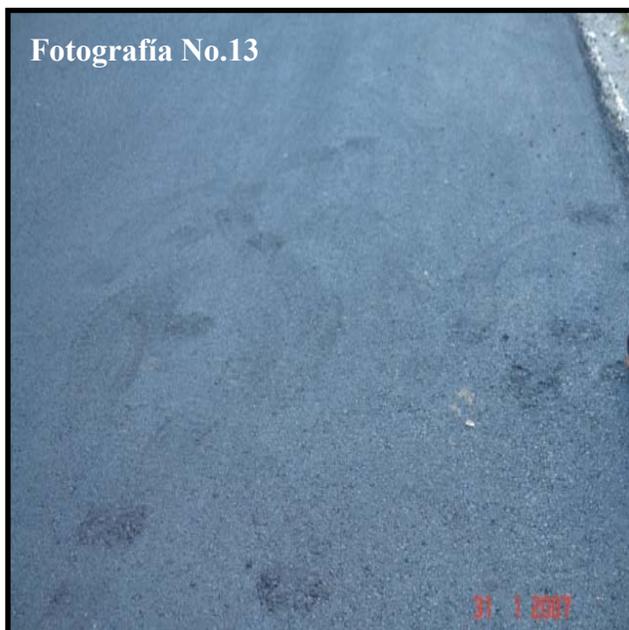
Desprendimientos de mezcla asfáltica en varias zonas de la superficie recién colocada.

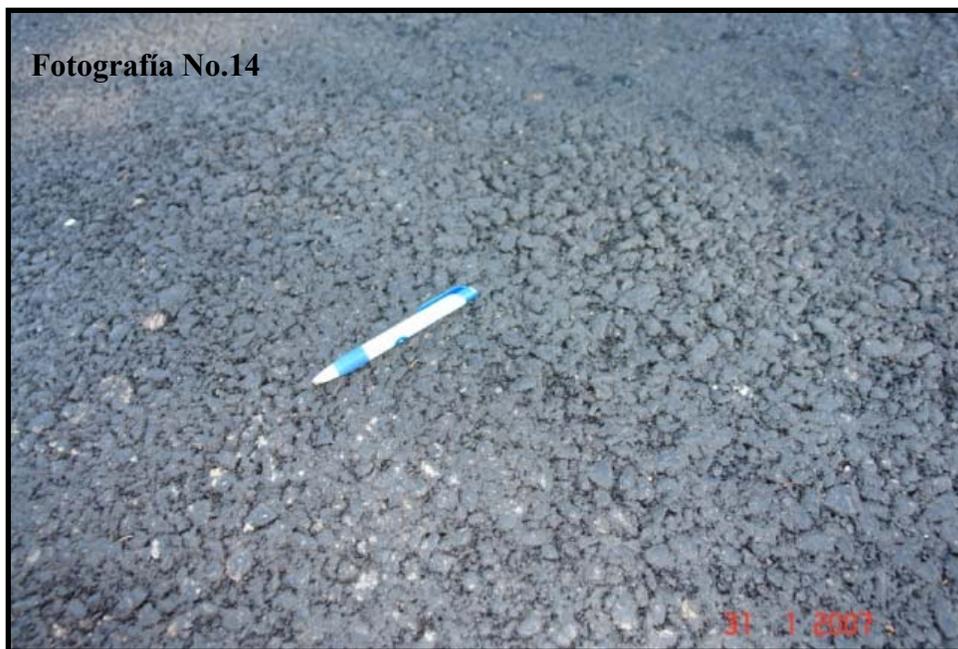
Presencia de segregación de severidad alta.

La presencia de segregación en sobrecapas es una condición negativa que se caracteriza por una evidente separación del agregado grueso del fino que forma parte de la mezcla asfáltica, la apariencia de una sobrecapa con segregación es de poca uniformidad en el agregado, mostrando variaciones en la textura de la sobrecapa, es decir, áreas con mayor concentración de agregado grueso muy porosas y áreas con mayor presencia de agregados finos sumamente lisas.

El origen de la segregación puede variar desde el proceso de producción, el acarreo al sitio o durante la colocación, pero es una condición que puede y debe ser minimizada durante la construcción en sitio a través de una rigurosa observación del inspector de sitio y un cumplimiento de las especificaciones de temperatura de la mezcla, velocidad de colocación y patrones de compactación.

La segregación puede afectar la durabilidad de la sobrecapa de forma directa ya que se aumenta el contenido de vacíos en las áreas segregadas, aumentando así la susceptibilidad del material al daño por humedad.

La mezcla asfáltica que presente segregación en la tolva de la vagoneta no debe ser aceptada ni colocada, por lo que el inspector de campo debe evaluar la presencia de esta condición antes o durante la descarga, para eliminar el material segregado.

Es criterio de esta Auditoría Técnica que, con el propósito de cumplir con principios de eficiencia y eficacia, la ingeniería de proyecto de la Dirección de Conservación Vial debe corregir este tipo de deterioros en el momento oportuno. La detección de estas condiciones de deterioro en una sobrecapa recién colocada evidencia una inspección poco rigurosa por parte de la ingeniería de proyecto en el momento de la colocación y es de esperar deterioros mayores en el corto plazo, lo cual va a promover el uso de técnicas muy caras y poco eficientes para el estado como los bacheos formales. En esta sección de la ruta 918 se colocaron 1050 toneladas de mezcla asfáltica en una sobrecapa, es decir, un trabajo que mostraba deterioros desde su construcción y que costó al Estado un total de treinta y ocho millones, novecientos ochenta y dos mil, trescientos colones (¢38.982.300,00).

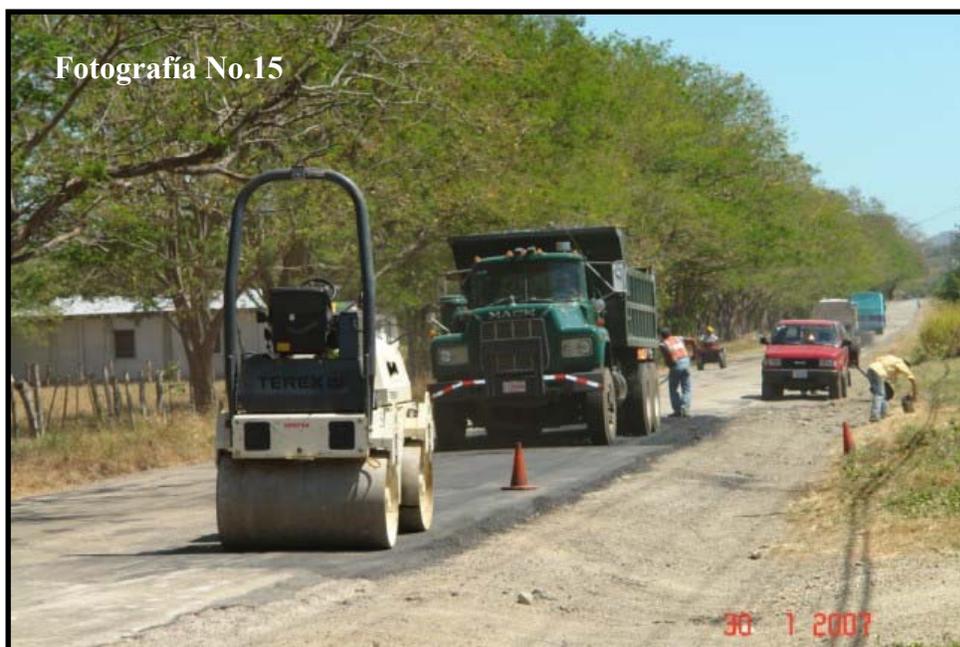
Detalle de las labores observadas en el frente de bacheo de la ruta 160. Nótese la extensión de los bacheos sobre el tratamiento superficial existente

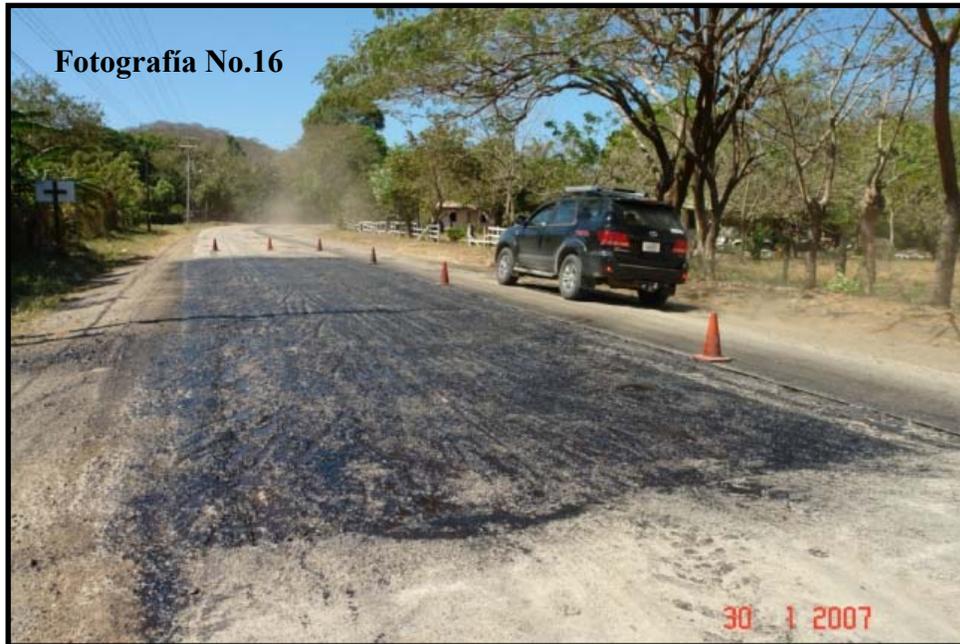
Detalle de las labores observadas en el frente de bacheo de la ruta 160. Nótese la extensión de los bacheos sobre el tratamiento superficial existente

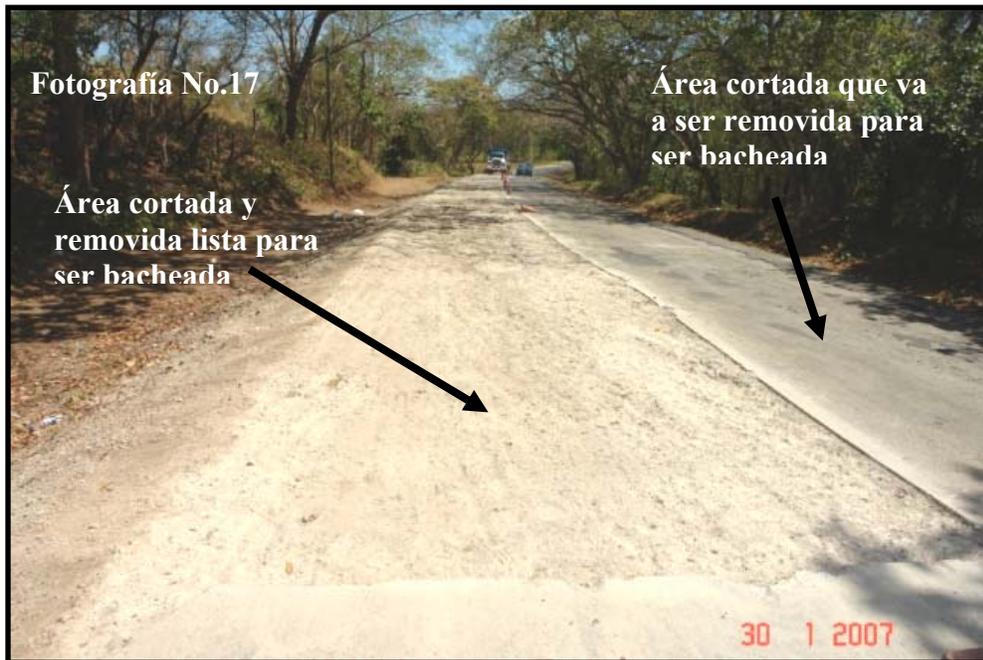
Nuevamente extensas áreas de la superficie de ruedo listas para ser bacheadas, convirtiendo esta intervención en una práctica poco económica para el país.

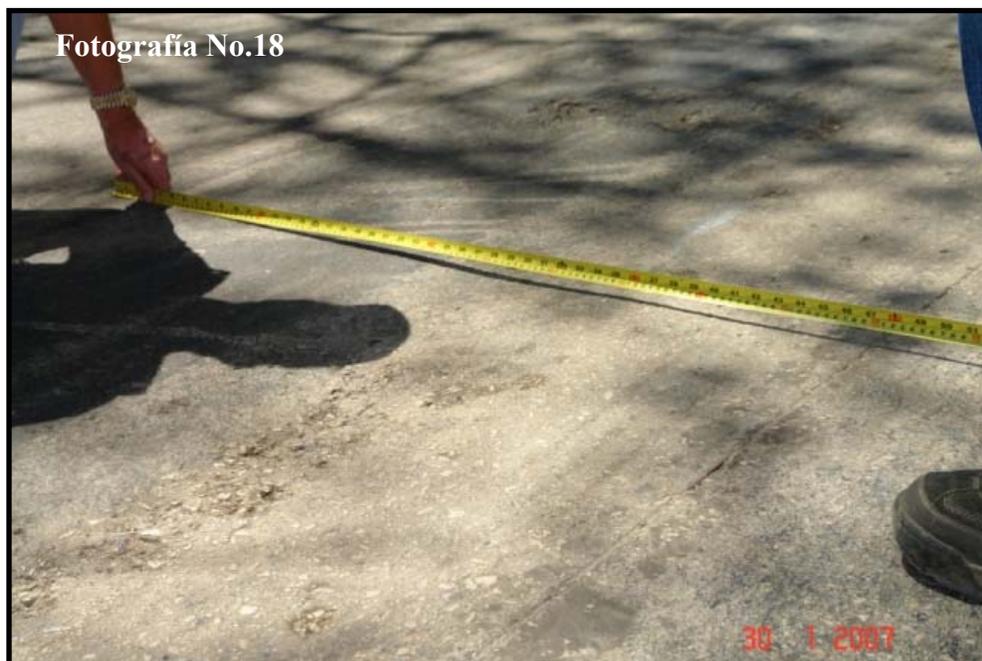
Detalle de los deterioros observados. Nótese que en este caso la zona a ser bacheada solo presenta desprendimientos de severidad baja y roderas de severidad media.
