INFORME DE AUDITORÍA TÉCNICA EXTERNA

LM-AT-25-2007

Construcción de los Drenajes y Terraplenes de la Carretera
Costanera Sur,
Ruta Nacional No.34
SECCIÓN: Quepos – Savegre – Barú

Noviembre 2007

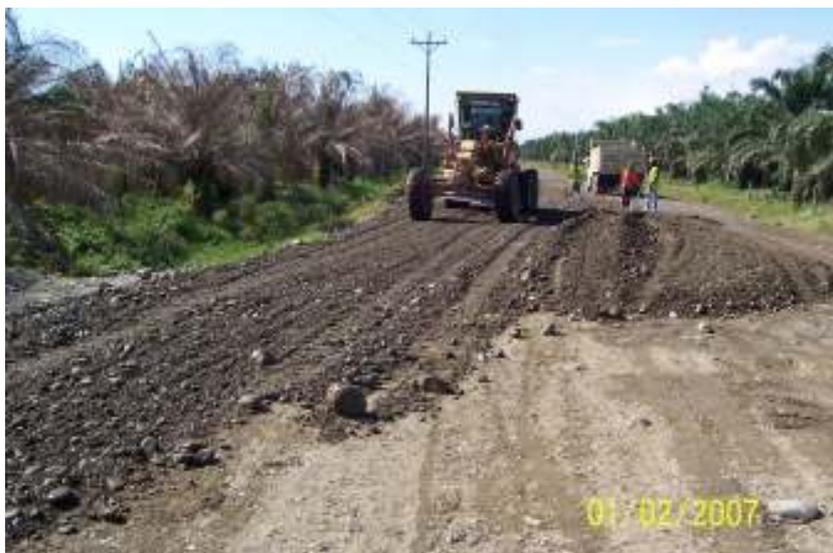
Por otra parte, contrariamente a los resultados de ensayo obtenidos por el laboratorio del MOPT, los resultados presentados por el laboratorio LGC, encargado de los ensayos de control de calidad del proyecto por parte del contratista, catalogan como satisfactorio el cumplimiento de los materiales de préstamo para acabado y para relleno de acuerdo con los requisitos técnicos que solicita el Cartel de Licitación, avalando su calidad para que se acepte el pago del material extraído y colocado por parte de la Administración para cada periodo de estimación. De acuerdo a estos datos obtenidos, no solo el material cumple las especificaciones, si no que también muestra un proceso controlado en la extracción y tratamiento del material, para obtener una graduación requerida durante su colocación.

Fotografía No.1: Colocación de material de préstamo para acabado.

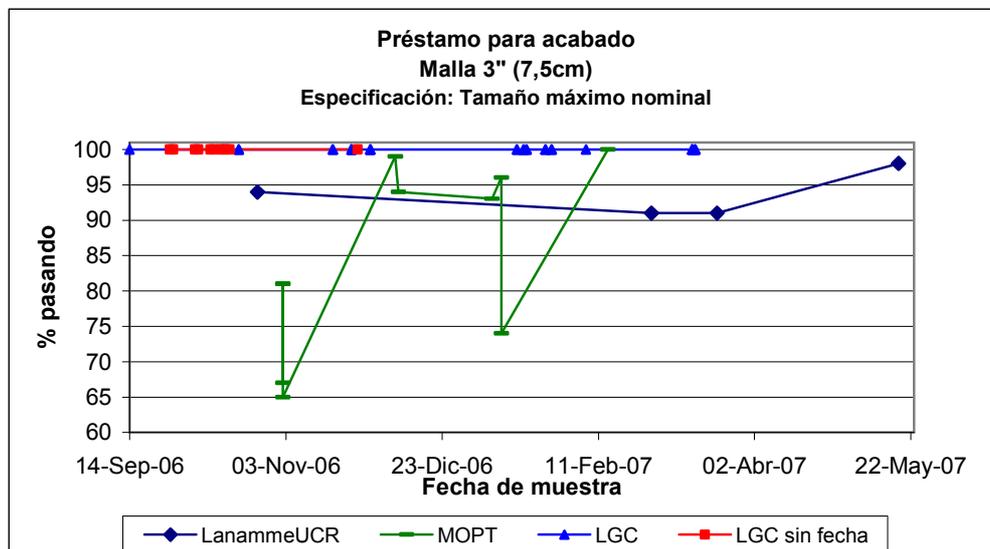
Gráfico No.1: Porcentaje pasando la malla de 3" (7,5cm) para el material de préstamo para acabado.

En el gráfico No.1 se puede notar que para el material de préstamo para acabado, los datos obtenidos por el laboratorio de control de calidad, LGC, en su totalidad

tienen como resultado un 100% pasando el tamiz con abertura de 7,5 cm (3”), tamiz que corresponde al tamaño nominal máximo, establecido en el cartel de licitación. Sin embargo, podemos ver que los resultados obtenidos por el LanammeUCR y el laboratorio del MOPT, evidenciaron que el porcentaje de material pasando este tamiz es menor, siendo un material más grueso que el reportado por el laboratorio de control de calidad LGC. En el sitio se ha mencionado por parte de los inspectores de campo y de los mismos trabajadores, que las partículas con sobretamaño se eliminan en el momento de la colocación, sin embargo se puede ver que en algunos casos el porcentaje de material que no pasa este tamiz es mayor a 30% (menor a 70% pasando). Por otra parte es muy claro, sobretodo en los resultados obtenidos por el MOPT, que el tamaño entre las muestras obtenidas es muy variable, lo que evidencia que no se tiene un control del tamaño del material de préstamo para acabado que se colocó.

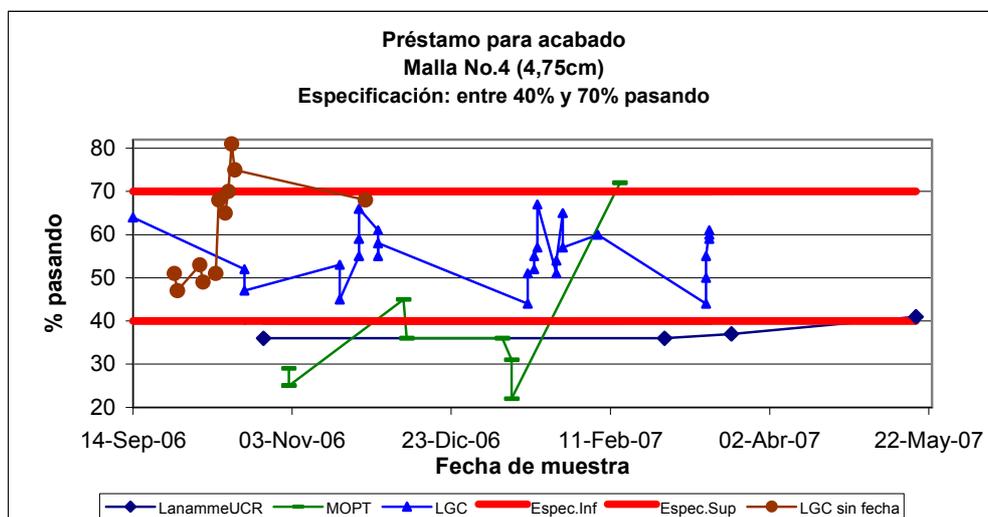
Gráfico No.2: Porcentaje pasando la malla No.4 (4,75cm) para el material de préstamo para acabado.

La especificación que se solicitó para este material consiste en que no debe pasar menos de un 40% y no más de un 70% por el tamiz de la malla No.4, tal y como se representa con las líneas rojas en el gráfico. Se puede ver que la mayoría de los resultados obtenidos por el laboratorio de LGC están dentro de la

especificación, con excepción de dos datos que no poseen fecha de muestreo. Sin embargo podemos ver que se incumple la especificación tomando en cuenta los resultados obtenidos por los laboratorios del MOPT y el LanammeUCR, los cuales indican que el material es más grueso según el tamaño de abertura de este tamiz, y además es muy variable el tamaño entre muestras (en el caso de los resultados del laboratorio del MOPT).

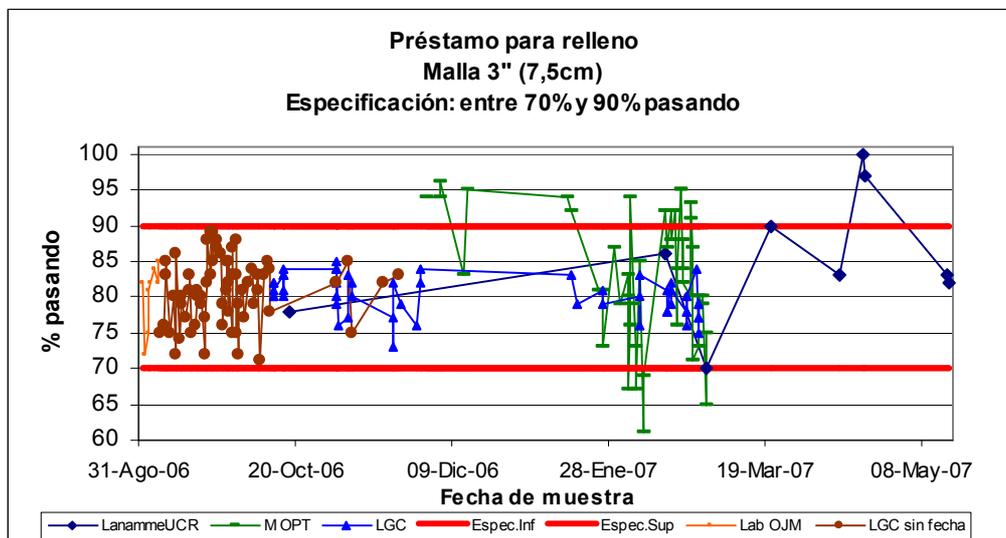
Gráfico No.3: Porcentaje pasando la malla de 3" (7,5cm) para el material de préstamo para relleno.

En el caso del tamiz de 7,5 cm (3"), la especificación solicita que no pase más del 90% ni que pase menos del 70%. En el caso de los ensayos de control de calidad del contratista, tanto del laboratorio de LGC como el de Oscar Julio Méndez, los resultados están dentro de la especificación en su totalidad. Sin embargo, nuevamente los resultados obtenidos por el LanammeUCR y el MOPT indican un tamaño variable entre muestras y gran parte de estas incumplen la especificación, siendo algunas más gruesas y otras más finas que lo requerido.

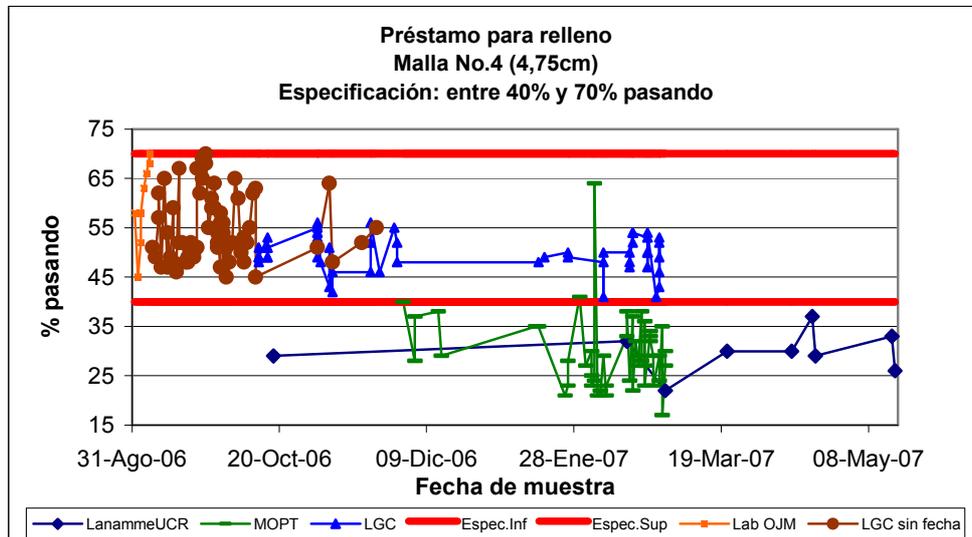
Gráfico No.4: Porcentaje pasando la malla No.4 (4,75cm) para el material de préstamo para relleno.

Es evidente el incumplimiento que presenta este material para este tamiz según los resultados obtenidos en el LanammeUCR y en el laboratorio del MOPT. El material tiende a ser más grueso, tal y como se ha visto en los demás gráficos. En este caso, casi la totalidad de los resultados presentan incumplimiento para estos dos laboratorios. Por otro lado, se puede observar que según los laboratorios de LGC y Oscar Julio Méndez, el material cumple satisfactoriamente la especificación del tamaño requerido, donde no debe pasar más del 70% ni menos del 40% del material a través del tamiz No.4.

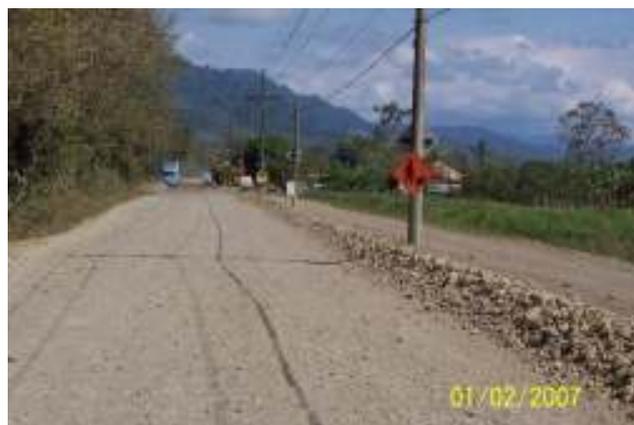
- a) *Postes en medio de la vía sin la señalización adecuada:* Existen postes de alumbrado y tendido eléctrico ubicados en medio de la calzada. Estos deben ser reubicados en un futuro, sin embargo, al estar en ese sitio mientras la carretera está en funcionamiento continuo representan un peligro permanente para los usuarios de la vía. A estos postes se les colocaron señales preventivas, sin embargo, esta práctica no es totalmente efectiva debido a que el obstáculo del cual previenen al usuario se encuentra ubicado justamente donde se encuentra la señal, lo que no daría un tiempo de reacción suficiente para evitar un accidente, que podría generar lesiones graves a los usuarios.

Fotografía No.2: Existencia de postes en medio de la vía donde transitan los vehículos, que constituyen un obstáculo peligroso para los usuarios.

En la fotografía No.2 se muestra la situación descrita. Además, se puede observar que los postes son utilizados para colocar rótulos preventivos de trabajos en la vía. El rótulo que se muestra en este caso, no contiene el mensaje claro ni exacto del peligro que representa la existencia del poste. Esta área de peligro no está debidamente señalizada para prevenir a un usuario del peligro de que si su vehículo se sale de la vía o se desvía, se estrelle contra un obstáculo de estos. Además, se puede notar que no todos los postes poseen rotulación preventiva, sino también informativa, tal y como se observa en la fotografía No.3. En algunos casos, existen postes de este tipo, también ubicados dentro del derecho de vía, que no poseen ninguna señal reflectiva, lo que se refleja en la fotografía No.4. El peligro se incrementa en condiciones nocturnas, de lluvia o con nubes de polvo, que son muy comunes con el paso de vehículos, debido a que la visibilidad se vuelve casi nula.

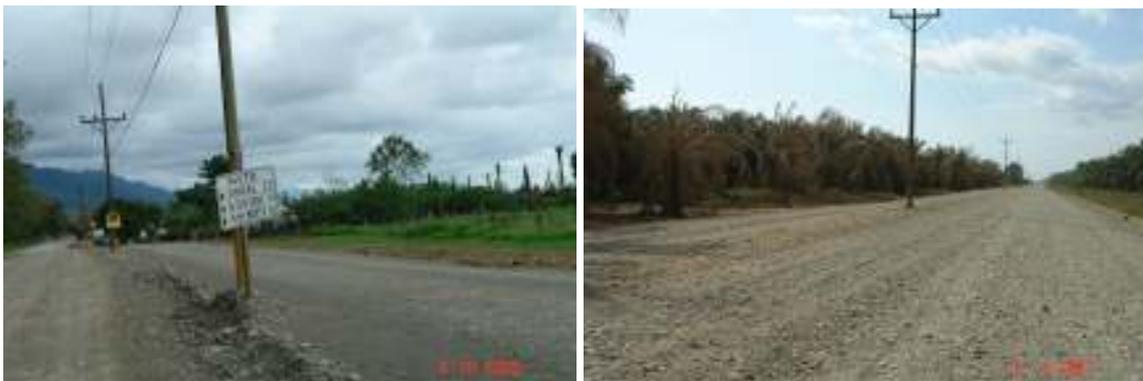
Fotografía No.3 y No.4: Los postes ubicados dentro del derecho de vía son utilizados para colocar señalización informativa y en otros casos no tienen ni siquiera algún dispositivo que los haga distinguir su presencia como un obstáculo peligroso.

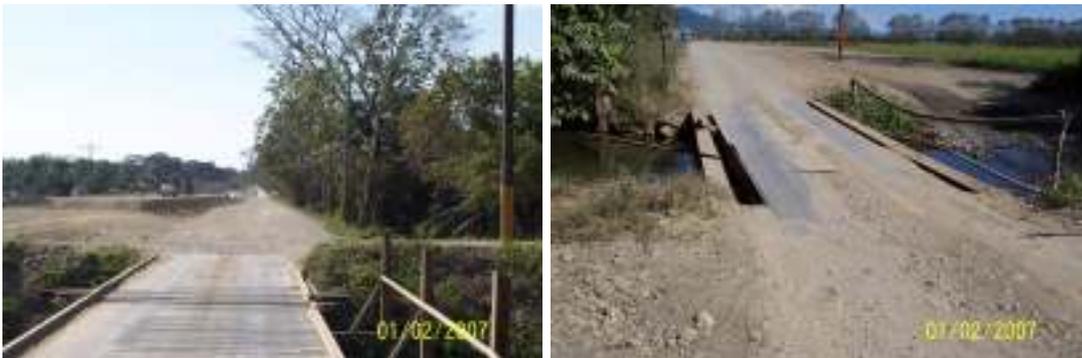
- b) *Ausencia de señalización lateral preventiva y de barreras de contención:* Otro aspecto que debe mencionar en este hallazgo es que existen puentes en mal estado y sin barandas laterales, que a su vez son angostos, que no cuentan con señalización suficiente para prevención de accidentes, sobretodo en condiciones críticas de visibilidad como lluvia, nubes de polvo o condiciones nocturnas. A esta situación se le une la existencia de alcantarillas de cuadro las cuales no cuentan con barandas de contención, pintura reflectiva, ni señalización que canalice al usuario por un paso seguro. Tal situación se puede ilustrar mediante la fotografías No.5 y No.6. Se presenta el caso que los usuarios se encuentran algunos tramos de superficie de préstamo en buenas condiciones, que permiten circular a velocidades relativamente altas (sobretodo en rectas) y de repente se

encuentran con puentes de este tipo, donde deben reducir la velocidad abruptamente para transitar por una sección muy angosta, que en la mayoría de los casos, no tienen un alineamiento adecuado con la orientación continua de la carretera. Además, en muchos de estos casos, no existe ni siquiera advertencia de puentes angostos.

Fotografías No.5 y No.6: Se muestra la existencia de puentes angostos y en mal estado que no cuentan con una señalización suficiente para prevenir al usuario del peligro existente.

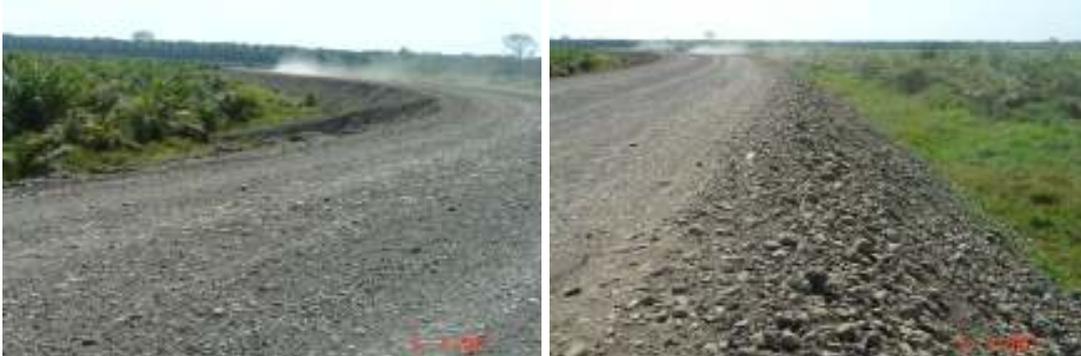
- c) *Características peligrosas de los taludes de relleno y sin señalización suficiente:* Existen taludes de relleno, a los lados de la calzada, de una altura considerable, en ciertas zonas donde los vehículos podrían caer sin oportunidad de redireccionarse hacia la vía, en donde no existe tampoco señalización preventiva suficiente que advierta de los peligros existentes, ni informativa de velocidades permitidas para algunas zonas importantes. Tampoco se observaron sistemas de contención de vehículos, sobretodo en curvas donde se incrementa la probabilidad de que los vehículos se salgan de la vía. Las condiciones observadas presentan una característica importante de pendiente de talud pronunciada, en las cuales, en caso de salirse un vehículo, tendería a volcarse. A nivel mundial, para minimizar la ocurrencia de este tipo de vuelcos y minimizar la severidad de un accidente, se recomiendan pendientes del talud de relleno de 4:1 (4 unidades de longitud horizontal por una vertical), las cuales dan más oportunidad al conductor de redireccionar el vehículo nuevamente a la vía² y minimizar el riesgo de consecuencias graves para el usuario. Desde la perspectiva de seguridad vial, es más efectivo disminuir la pendiente de los taludes en lugar de colocar sistemas de contención, sin embargo se debe contemplar un análisis de beneficio – costo.

Precisamente, zonas donde se ha ampliado el ancho de la calzada y se ha mejorado la condición superficial del camino, es previsible que se incremente la velocidad de los usuarios sin que se percaten de los peligros constantes existentes en una vía en construcción, en el caso de que no se coloque la señalización adecuada y suficiente.

Fotografías No.7 y No.8: Se puede notar las características de este tramo que permite el paso de los vehículos a alta velocidad, con el peligro existente de taludes de los rellenos de alturas considerables y con pendientes muy pronunciadas. Además, se observa las nubes de polvo que dificultan la visibilidad.

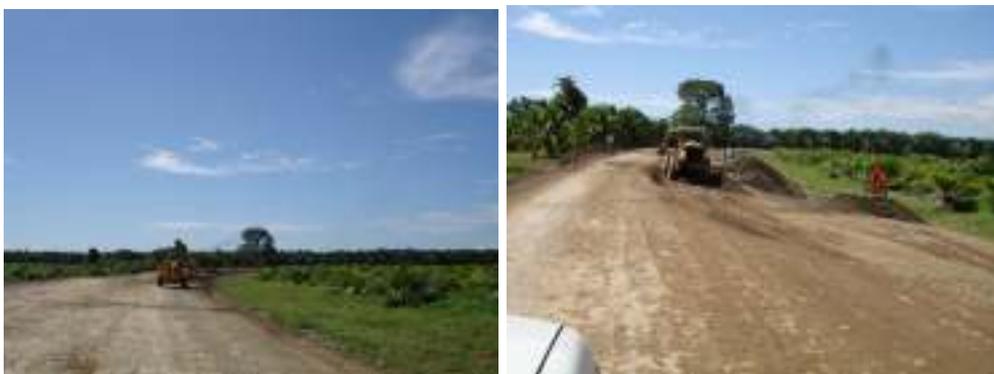
- d) *Zonas de ejecución de obras no cuentan con el señalamiento temporal preventivo suficiente y adecuado:* Se observó que en algunos sitios de obra, no se cuenta con señalización suficiente que proporcione delineamiento adecuado para los vehículos, donde exista bien demarcado zonas de prevención, de transición, de trabajo y de finalización, que indiquen al usuario exactamente lo que se debe hacer al pasar por estas zonas. En el Manual Centroamericano de Dispositivos Uniformes para el Control del Tránsito realizado por el SIECA y en el Manual Técnico de Dispositivos de Seguridad y Control Temporal de Tránsito para la Ejecución de Trabajos en las Vías realizado por Ingeniería de Tránsito del MOPT, se especifica muy claramente el procedimiento para realizar la señalización en obras donde existe el paso de vehículos, de manera que el impacto sea mínimo para el usuario.

Fotografías No.9 y No.10: Se puede notar en este frente de trabajo la ausencia de una demarcación adecuada en las obras realizadas. Además, se notan rótulos de prevención, color naranja que se encuentran justamente en el lugar de la actividad de la obra.

En las fotografías No.9 y No.10 se puede notar que no se utilizan dispositivos como conos reflectivos, canalizadores o barreras que ayuden a encausar seguramente a los usuarios de la vía.

Al existir zonas pobremente demarcadas o señalizadas que no adviertan clara y oportunamente la presencia de maquinaria y hombres trabajando y condiciones peligrosas de tránsito, se incrementa la posibilidad de la ocurrencia de accidentes.

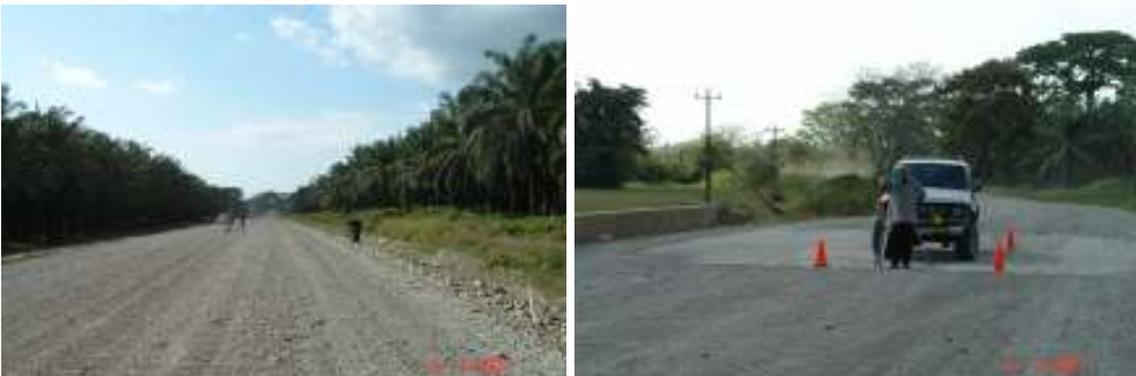
e) *Personal en la vía sin las medidas de seguridad necesarias que ayuden a advertir oportunamente al conductor de su presencia:* Se han encontrado cuadrillas de trabajo que no portan ropa o chalecos reflectivos que ayuden a distinguir a estas personas en la vía y tampoco rótulos que adviertan la existencia de trabajos en la vía. Tal situación se muestra en las fotografías No.11 y No.12, donde una cuadrilla de topografía realizaba mediciones en la mitad de la calzada. Es importante mencionar que al pasar los vehículos, se levantaban nubes de polvo que hacían más difícil la visibilidad para ver a estas personas, lo que genera una situación de alta probabilidad de un accidente grave.

Fotografías No.11 y No.12: Se evidencia la presencia de trabajadores realizando mediciones de topografía sin las medidas de seguridad necesarias para evitar accidentes.
