<b>LanammeUCR</b>	Universidad de Costa Rica Laboratorio Nacional de Materiales y Modelos Estructurales LanammeUCR  <b>INFORME DE EVALUACIÓN</b>		Código:  RC-444
	<b>CONSECUTIVO: LM-PIE-UP-P18-2017</b>	<b>Página 1/57</b>	<b>VERSIÓN 04</b>

Proyecto: LM-PIE-UP-P18-2017

# EVALUACIÓN DE LA CONDICIÓN DEL PUENTE SOBRE EL RÍO JESÚS MARÍA RUTA NACIONAL No. 27

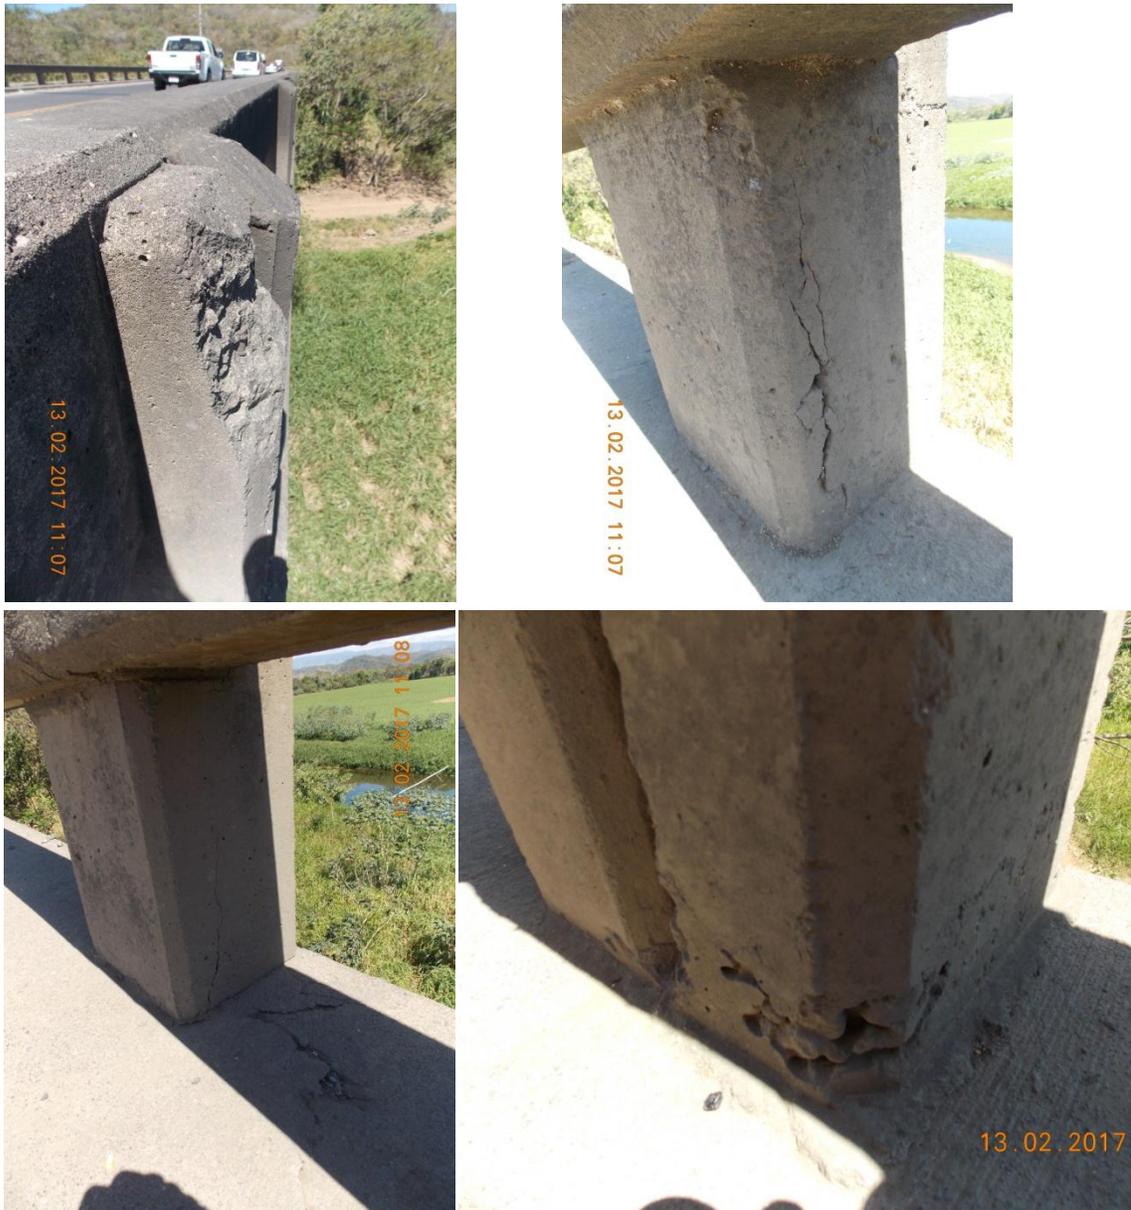
ELEMENTOS	OBSERVACIONES	GD	CE	RECOMENDACIONES
2.1. Sistema de contención vehicular del puente	<p>Se observó agrietamiento vertical en algunos postes de la barrera vehicular de concreto de las superestructuras 3 y 4, lo cual, se pudo deber a impactos en accidentes de tránsito. En la barrera del costado noreste de la superestructura 4 se encontraron desprendimientos de concreto en uno de los postes y en otro se encontraron nidos de piedra (ver figura 1).</p> <p>Además, la barrera vehicular podría no cumplir con los niveles de contención de la <i>Especificación de diseño AASHTO LRFD</i> (AASHTO, 2014), debido a que fue diseñada con una normativa anterior que no los consideraba y no fue rehabilitada en el 2009.</p> <p>Un sistema de contención no acorde con las condiciones actuales de tránsito de la ruta, aumenta el riesgo de que ante el impacto de un vehículo la barrera no se desempeñe adecuadamente.</p>	1	2	<p>Incluir dentro de un programa de mantenimiento periódico el sello de las grietas de la barrera, la reparación de los nidos de piedra y de los desprendimientos.</p> <p>Especificar los trabajos de mantenimiento de acuerdo con lo establecido por el <i>Manual de especificaciones generales para la conservación de carreteras, caminos y puentes MCV-2015</i> (MOPT, 2015)</p> <p>Revisar si la barrera vehicular tiene capacidad estructural para cumplir con las especificaciones para el nivel de contención TL-4 como mínimo, utilizando los métodos indicados en el Apéndice A13 del capítulo 13 de la <i>Especificación de diseño AASHTO LRFD</i> (AASHTO, 2014).</p> <p>Si se determina que el sistema no tiene capacidad estructural, decidir entre reforzar la barrera existente o sustituirla por un sistema cuya capacidad se haya demostrado para un nivel de contención TL-4 como mínimo, evaluando mediante pruebas la suficiencia estructural, el riesgo para los ocupantes de un vehículo que impacte contra el sistema y el comportamiento del vehículo posterior al impacto (AASHTO, 2014).</p>

**Figura 1.** Grietas, desprendimientos y nidos de piedra en postes de la barrera vehicular del costado aguas abajo.

- i. Sellar las grietas, reparar los desprendimientos y los nidos de piedra de la barrera vehicular de los accesos.
- j. Atender deficiencias en los elementos de seguridad vial como guardavías, demarcación horizontal, señalización vertical.

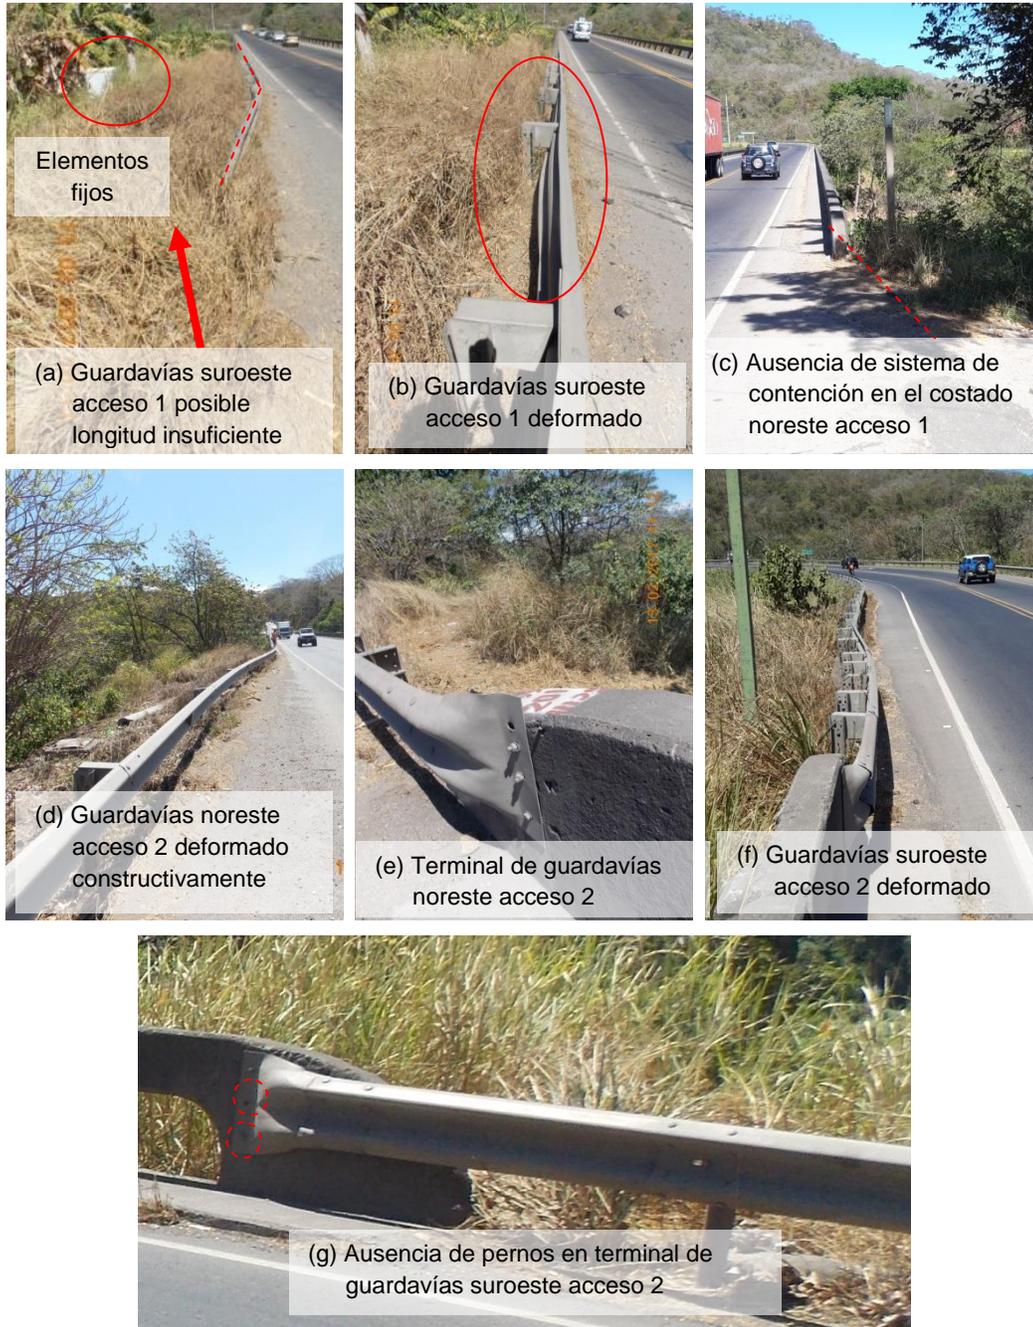
**Figura 2.** Deficiencias en guardavías.

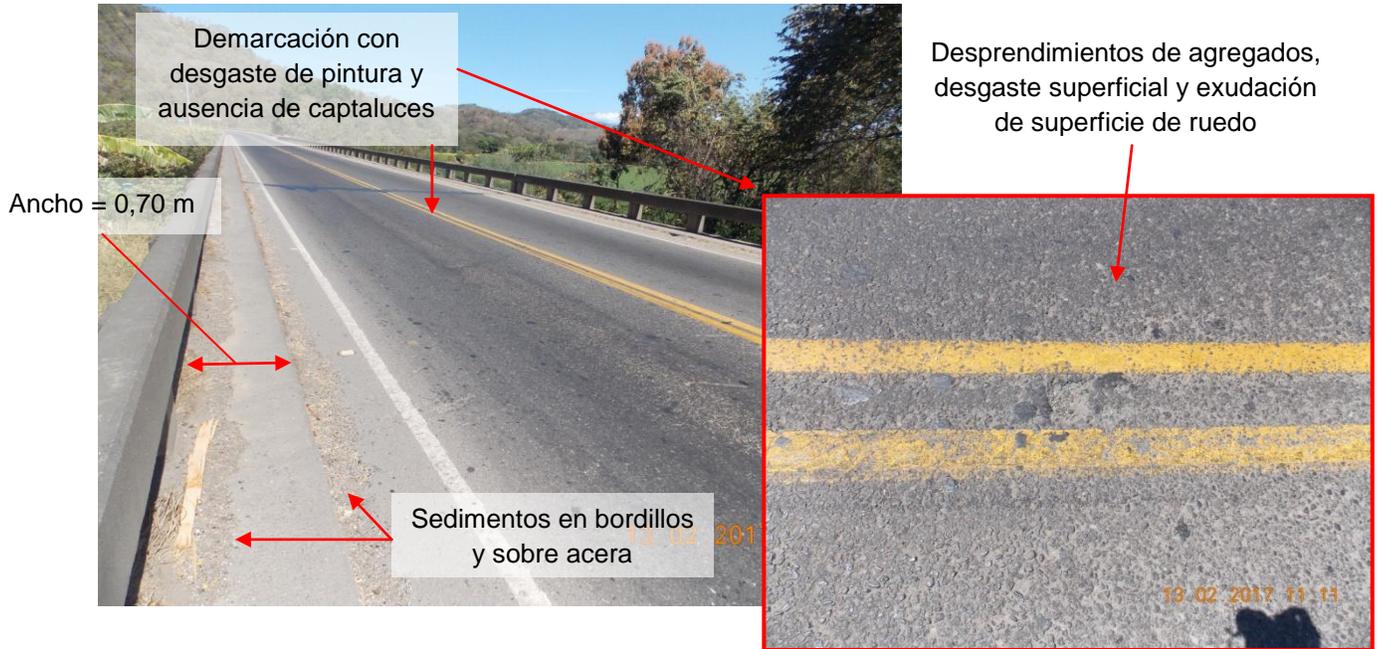
**Figura 3.** Ancho de bordillos que funcionan como acera, demarcación en estado regular, ausencia de captaluces en línea de centro, entradas del sistema de drenaje obstruidas por sedimentos y maleza, desgaste superficial, desprendimiento de agregados y exudación de la superficie de rodamiento asfáltica sobre el puente.

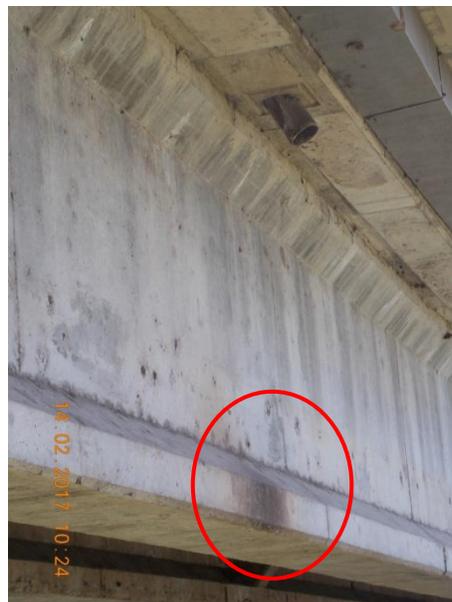
ELEMENTOS	OBSERVACIONES	GD	CE	RECOMENDACIONES
3.2. Bordillos y sistema de drenaje del puente	<p><i>(Continúa de la página anterior)</i></p> <p>La descarga directa de agua sobre los elementos de concreto del puente podría acelerar su deterioro.</p>	3	3	Ver recomendaciones en la página anterior

**Figura 4.** Descarga de sistema de drenaje sobre vigas principales.

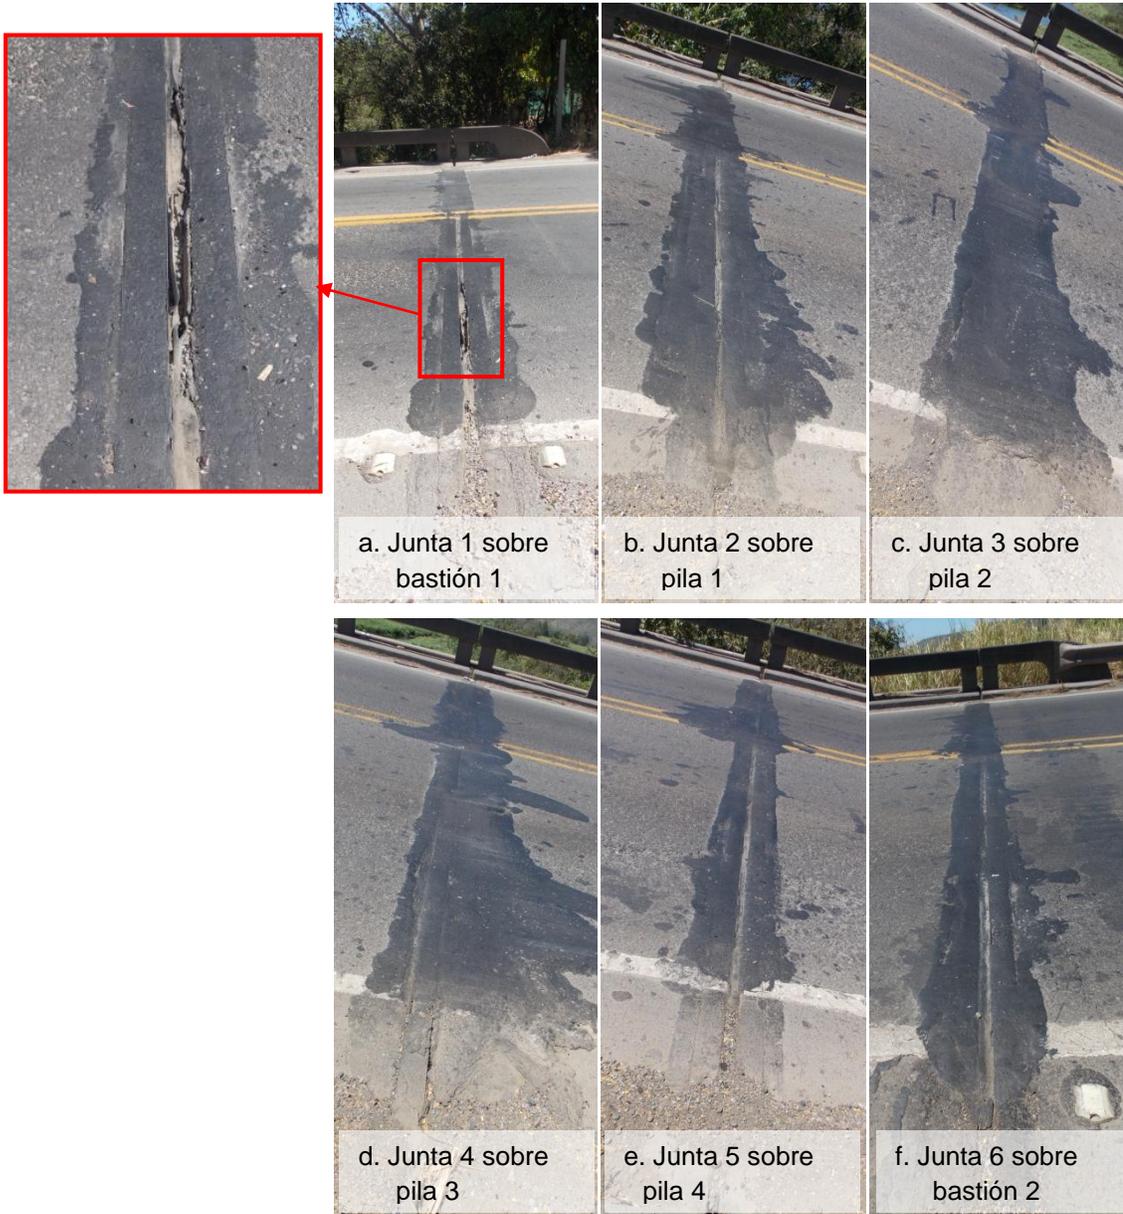
3.3. Juntas de expansión	<p>Las juntas de expansión se encontraban cubiertas totalmente por un material de apariencia bituminosa (ver figura 5).</p> <p>La membrana elastomérica de la junta 1 se observó con roturas.</p> <p>Además, todas las juntas permiten el ingreso de agua, lo cual, se comprobó al observar las vigas cabezales de pilas y bastiones con más del 50 % del área de las caras expuestas cubiertas por manchas de humedad, lo cual, evidencia el mal funcionamiento del sello impermeable (ver figura 6).</p>	3	3	<p>Eliminar el material colocado sobre los sellos de las juntas de expansión para evaluar el estado de las juntas. y determinar las acciones a seguir de acuerdo con su estado de conservación.</p> <p>De acuerdo con la evaluación realizada después de eliminar el material sobre las juntas decidir si se deben reparar los sellos de las juntas, utilizando un sistema impermeable, o si es necesario sustituir las junta por completo, realizando para esto último un análisis para determinar el tipo de junta a utilizar acorde con los requerimientos de diseño y condiciones ambientales del puente.</p> <p>Seguir en donde aplique, los procedimientos especificados en el <i>Manual de especificaciones generales para la conservación de carreteras, caminos y puentes MCV-2015</i> (MOPT, 2015b)</p>

**Figura 5.** Juntas de expansión cubiertas totalmente con asfalto sin contracción y deformación de sello en junta 1.

- j. Manchas de humedad en más del 50% del área de las caras de las vigas cabezales de pilas y bastiones debido a daños en el sello de las juntas de expansión. Membrana elastomérica de la junta 1 con roturas.

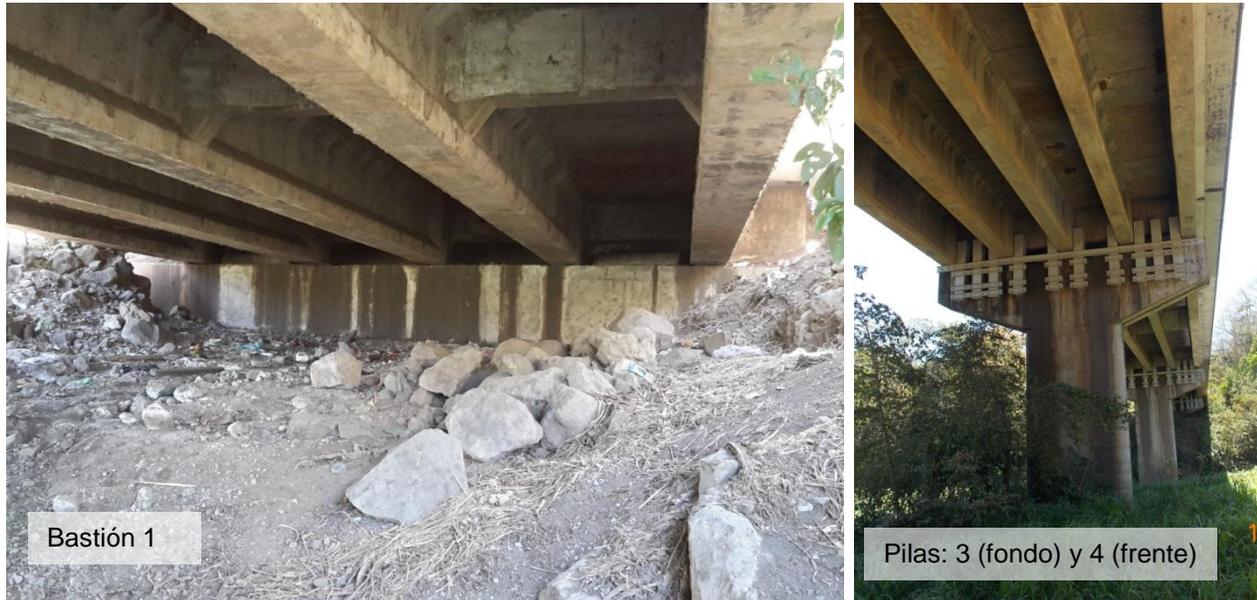
**Figura 6.** Manchas de humedad en los elementos de la superestructura producto del ingreso de agua a través de las juntas.

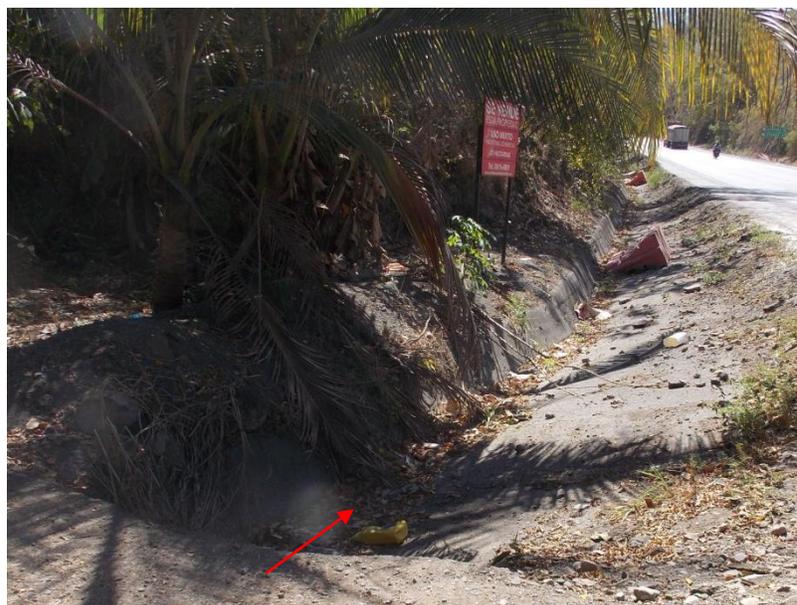
**Figura 7.** Basura en el sistema de drenaje del costado aguas arriba del acceso 1.

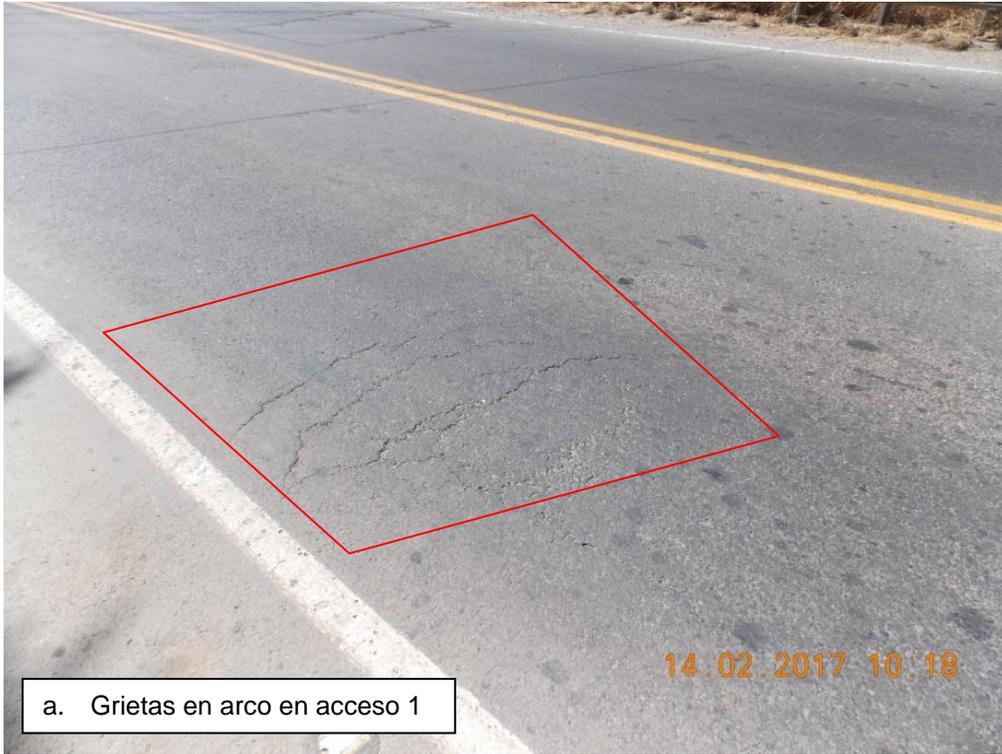
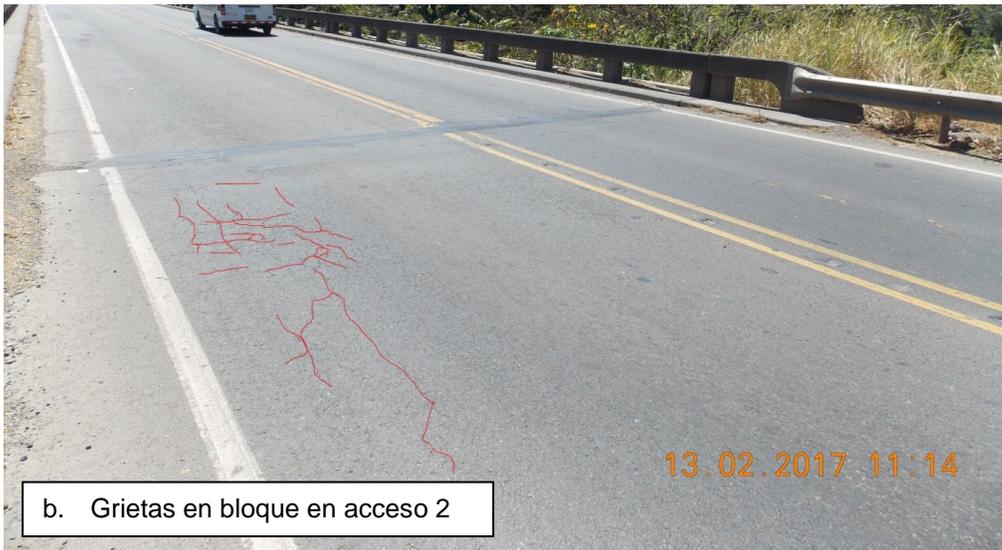
ELEMENTOS	OBSERVACIONES	GD	CE	RECOMENDACIONES
3.4. Superficie de rodamiento de los accesos	<p>La carpeta asfáltica se evaluó según el <i>Manual de Auscultación Visual de pavimentos de Costa Rica MAV-2016</i> (MOPT, 2016) y se observaron los siguientes deterioros (ver figura 8):</p> <ul style="list-style-type: none"> <li>• Exudación de severidad baja (MOPT, 2016) (ver criterio en punto 3.1) en ambos accesos y en toda el área.</li> <li>• La superficie de rodamiento del acceso 1 se observó con grietas en arco de severidad media en un área de aproximadamente 4 m<sup>2</sup>: "(...) el ancho promedio de la grieta está entre 10 mm y 40 mm" y "el área alrededor de la grieta está ligeramente fracturada o rodeada de grietas más pequeñas." (MOPT, 2016).</li> <li>• La superficie de rodamiento del acceso 2 se observó con grietas en bloque de severidad baja, en aproximadamente un área de 10 m<sup>2</sup>: "Ancho menor a 6 mm" (MOPT, 2016).</li> <li>• En ambos accesos se observó en toda el área desgaste superficial de severidad media y desprendimientos de agregados con severidad media (MOPT, 2016) (ver criterio en punto 3.1)</li> </ul>	2	2	<p>Establecer un programa de mantenimiento siguiendo en donde aplique los procedimientos especificados en el capítulo 3 del <i>Manual de Conservación de Carreteras, Caminos y Puentes MCV-2015</i> (MOPT, 2015b) donde se incluya la atención a la superficie de rodamiento de los accesos.</p>

a. Grietas en arco en acceso 1

b. Grietas en bloque en acceso 2

**Figura 8.** Grietas y desgaste de la superficie de rodamiento de los accesos.

- h. Atender los deterioros de la superficie de rodamiento asfáltica de los accesos y del puente, siguiendo también las “*posibles acciones de intervención*” definidas para cada tipo de deterioro según su severidad en el *Manual de Auscultación Visual de pavimentos de Costa Rica MAV-2016* (MOPT, 2016).

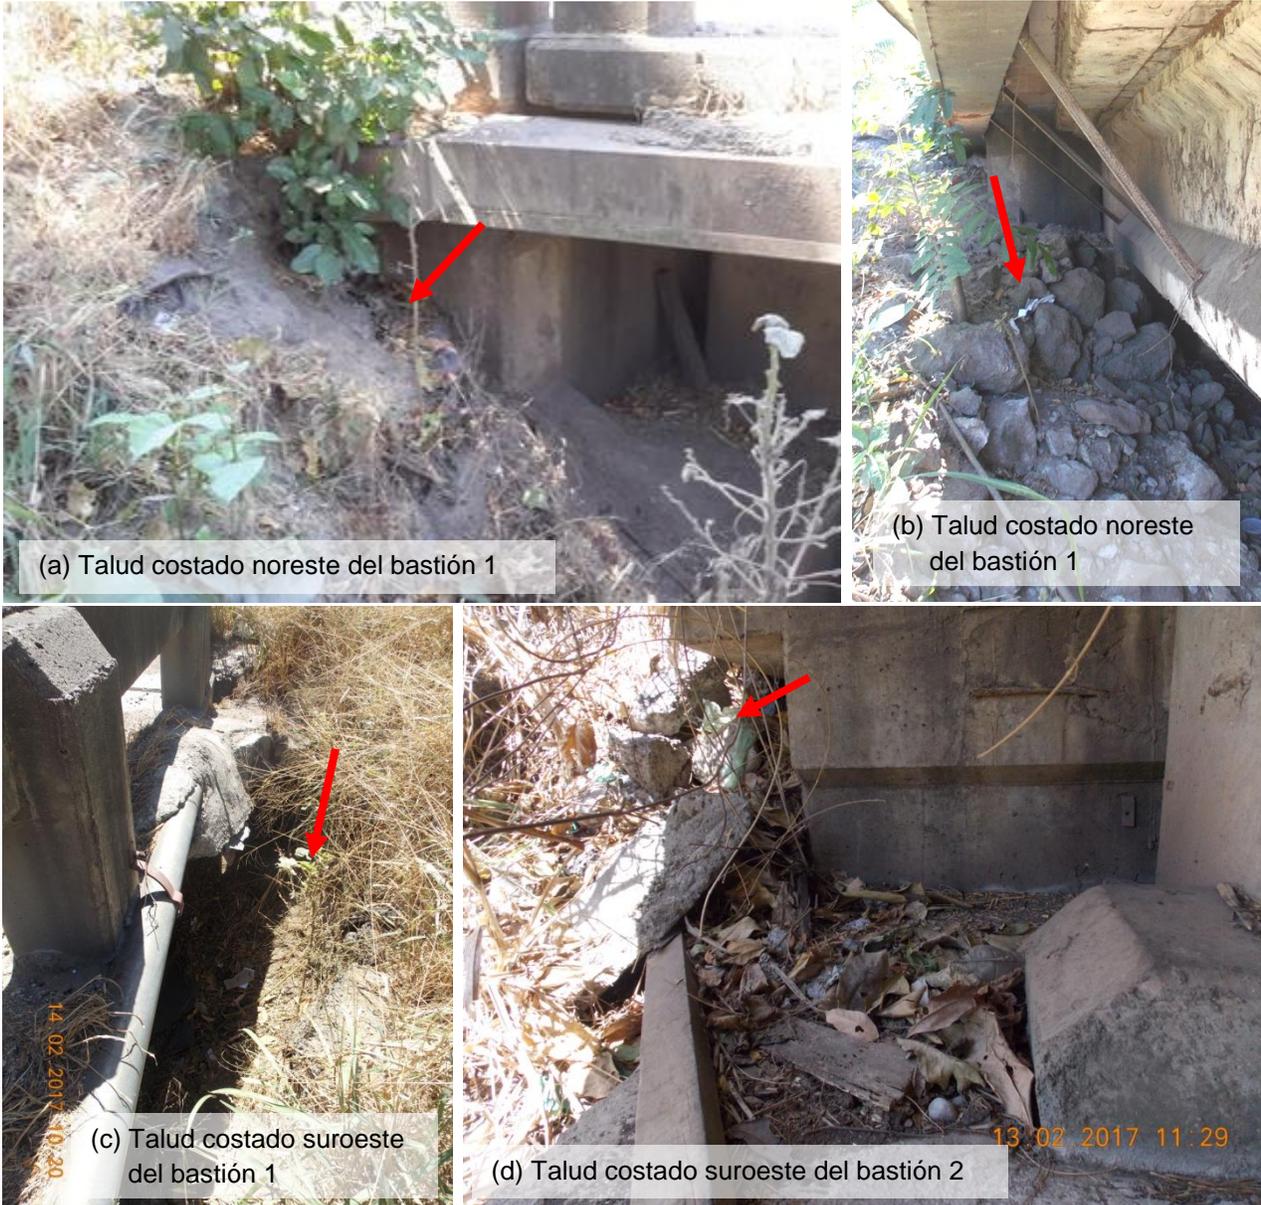
**Figura 9.** Colapso leve de los taludes de los rellenos de aproximación contiguos a los bastiones debido al agua de escorrentía superficial.

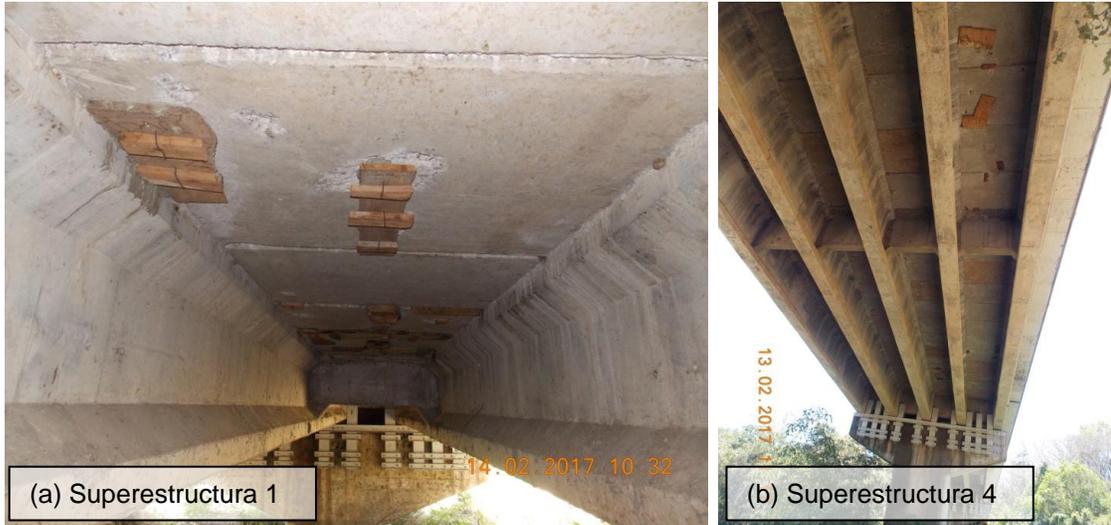
**Figura 10.** Desprendimientos de concreto con trozos de madera adheridos que aparentemente no fueron retirados desde la rehabilitación.

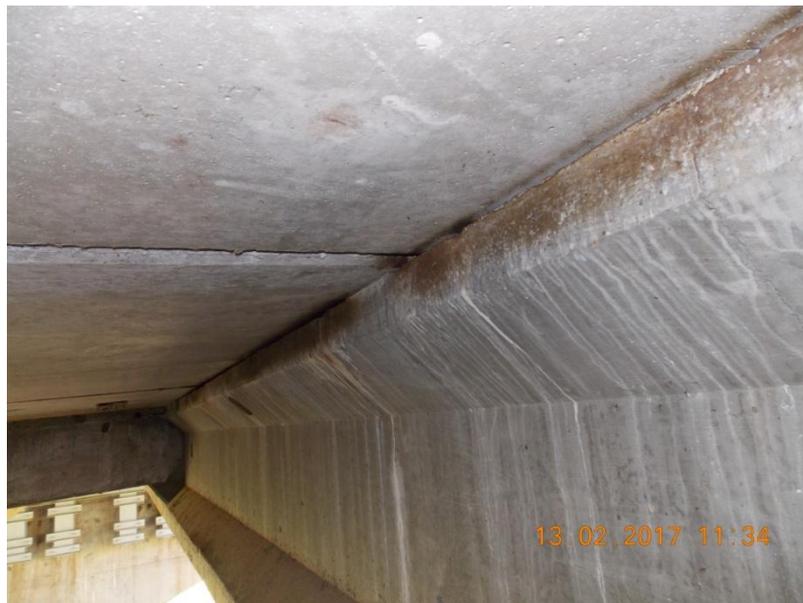
**Figura 11.** Manchas blancas que provienen de la unión entre vigas principales y las losetas y manchas por residuos que expulsan los murciélagos. Vista de superestructura 5.

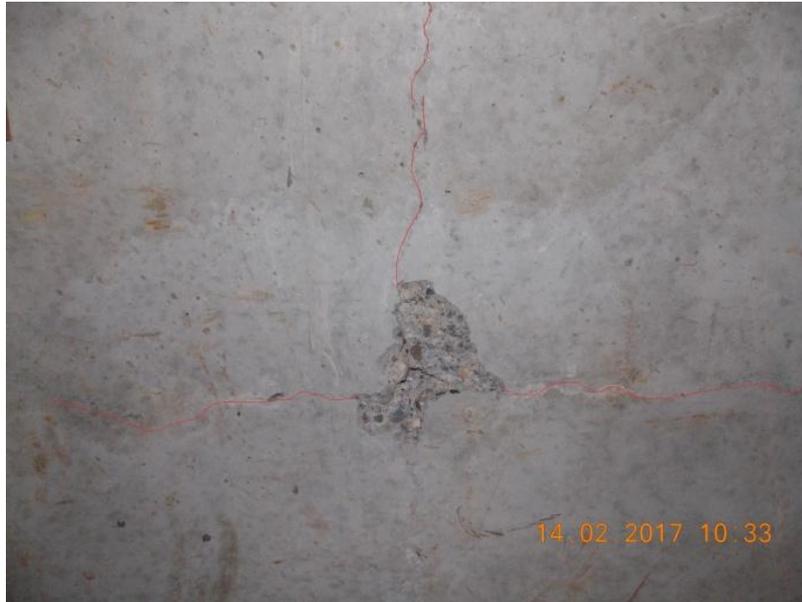
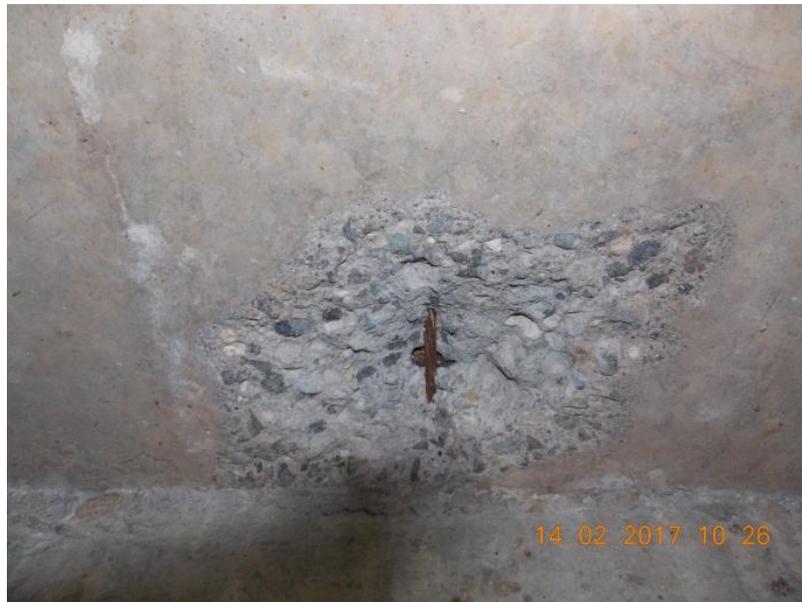
ELEMENTOS	OBSERVACIONES	GD	CE	RECOMENDACIONES
4.1. Tablero (losa de concreto).	<p>En la cara inferior del tablero de todas las superestructuras se observaron losetas que se apoyan entre vigas, las cuales, no están especificadas en los planos “as-built” de la rehabilitación de la estructura.</p> <p>Estas losetas se observaron con grietas entre 0,30 mm y 1,0 mm de ancho, espaciadas entre 0,30 m y 1,0 m (ver figura 12).</p> <p>Además, se encontraron desprendimientos de concreto dispersos en varias losetas con diámetros mayores que 150 mm y profundidades mayores que 25 mm. En la mayor parte de estos desprendimientos se encontraron elementos de madera adheridos, que aparentemente no fueron retirados desde la rehabilitación (ver figura 10). Además, en los desprendimientos se encontró acero de preesfuerzo de las losetas expuesto y corroído (ver figura 12).</p> <p>En las juntas entre losetas se encontraron manchas blancas posiblemente producidas durante el proceso constructivo. Además, en algunos puntos se encontraron manchas de residuos que expulsan los murciélagos que se posan en esos puntos (ver figura 11).</p> <p>No se tuvo acceso visual de la cara superior del tablero debido a la carpeta asfáltica que posee sobre el mismo.</p>	1	3	<p>Realizar una inspección detallada del tablero para determinar la extensión, severidad y causa de los daños.</p> <p>Si se determina que los daños observados no afectan la capacidad de carga del tablero, aún así se recomienda reparar los deterioros utilizando métodos adecuados de acuerdo al tipo y nivel de deterioro, para maximizar la vida útil del tablero.</p> <p>Seguir en donde apliquen los procedimientos especificados en el <i>Manual de especificaciones generales para la conservación de carreteras, caminos y puentes MCV-2015</i> (MOPT, 2015b).</p>

**Figura 12.** Detalle de las grietas observadas y los desprendimientos de concreto con acero de preesfuerzo expuesto y corroído en las losetas.

- d. Nidos de piedra en la mayoría de las vigas principales.
- e. Desprendimientos de concreto, acero de preesfuerzo expuesto y corroído y agrietamiento en todas las losetas de concreto.

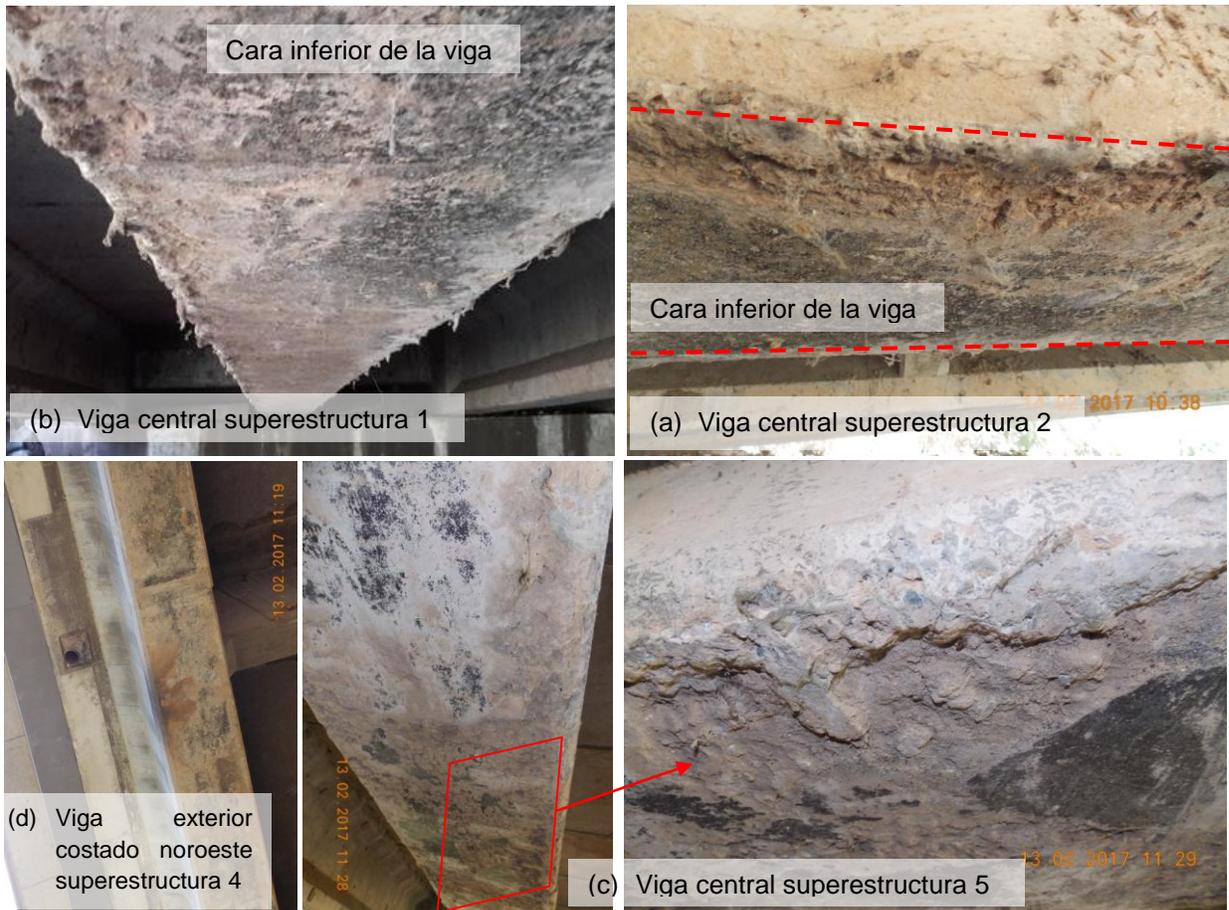
**Figura 13.** Diferentes estados del posible ataque por contaminación química en distintos puntos de las superestructuras del puente.

- c. Posible ataque por contaminación química con sulfatos en algunas vigas principales como las del tramo 1, tramo 2 y tramo 5 debido a un (ver ACI Committee 201, 2001 y IMCYC, 2006), el cual se muestra en etapas iniciales como una mancha oscura en la superficie inferior de las vigas y en etapas más avanzadas como degradación de hasta 10 mm de recubrimiento.

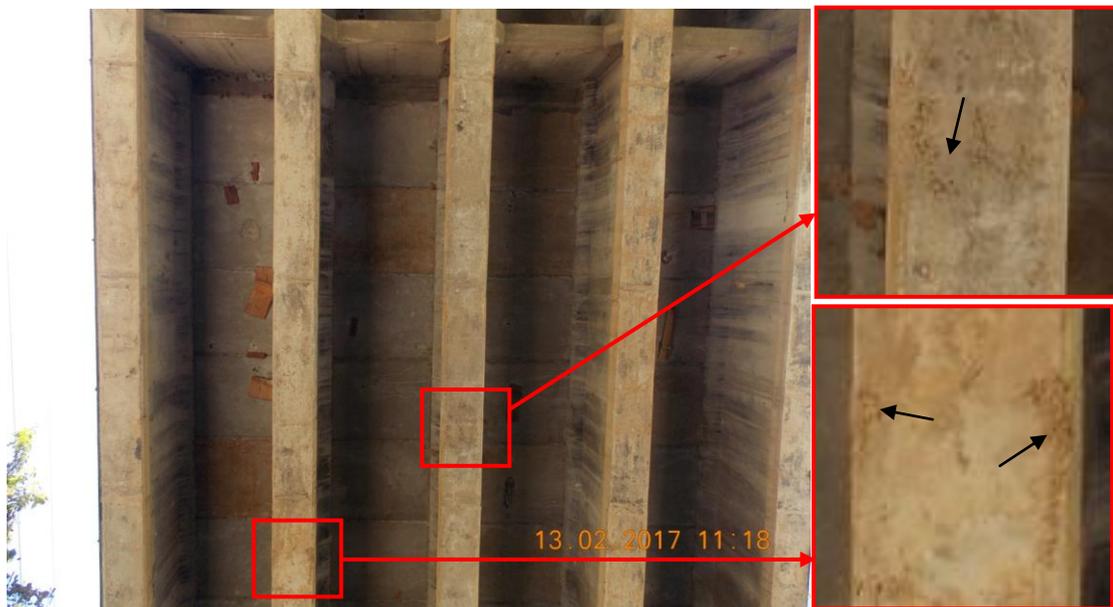
ELEMENTOS	OBSERVACIONES	GD	CE	RECOMENDACIONES
4.2. Vigas principales de concreto	<p>Las vigas principales de las superestructuras 1, 2, 4 y 5 presentaban nidos de piedra puntuales principalmente ubicados en los bordes de las caras (ver figura 14)</p> <p>También, se observó en forma generalizada en todas las vigas un aparente ataque por contaminación química del concreto con sulfatos, el cual, podría estar relacionado con productos utilizados en plantaciones agrícolas que se encuentran contiguas al puente. Esta contaminación química se muestra como manchas oscuras que progresivamente han degradado el concreto de la cara inferior de las vigas (ver también IMCYC, 2006 y ACI, 2001). En algunos puntos, como algunas vigas del tramo 1, tramo 2 y tramo 5 se midió una profundidad de degradación de 10 mm como máximo. No hay evidencia de que esta degradación haya alcanzado aún al acero de refuerzo, pero en estas zonas deterioradas se hizo una prueba de fenolftaleína brindando como resultado que el concreto superficial está carbonatado. (ver figura 13)</p> <p>No se tuvo acceso visual a las vigas de la superestructura 3 debido a la presencia de un cocodrilo en el río.</p>	1	3	<p>Realizar una inspección detallada de las vigas para determinar si ha iniciado un proceso de ataque químico con sulfatos por contaminación del concreto y si el acero ha sido afectado. Para esto, se debería hacer uso de una combinación de ensayos no destructivos y destructivos. Determinar además la extensión y severidad del deterioro. Con base en los resultados de la inspección detallada, definir las labores de atención inmediata que se deben realizar.</p>

**Figura 14.** Nidos de piedra en la cara inferior de las vigas principales ubicados cerca de los bordes.

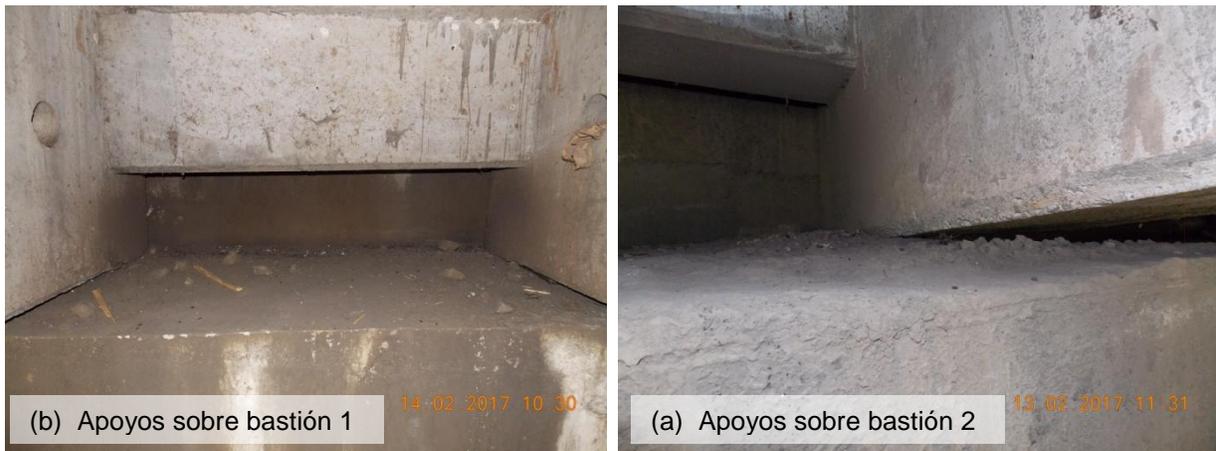
ELEMENTOS	OBSERVACIONES	GD	CE	RECOMENDACIONES
5.1. Apoyos en bastiones y pilas	<p>Se observaron sedimentos y basura en la zona de asiento de ambos bastiones producto de la erosión de los taludes de los rellenos de aproximación a los costados de los bastiones y por el deterioro del sello de las juntas de expansión.</p> <p>Esta situación podría obstruir el funcionamiento de los apoyos e iniciar el proceso de deterioro.</p> <p>En la pila 1 se observó un apoyo elastomérico sin soporte en una de sus esquinas debido a un desprendimiento de concreto en la viga cabezal (Ver figura 17)</p> <p>No se tuvo acceso visual a los apoyos de las pilas 2, 3 y 4.</p>	1	3	<p>Limpiar los sedimentos de la zona de apoyos de ambos bastiones.</p> <p>Ver las recomendaciones en 5.4 para reparar los desprendimientos de concreto de la viga cabezal de la pila 1.</p>

**Figura 15.** Sedimentos en la zona de asiento que podrían obstruir el funcionamiento de apoyos.

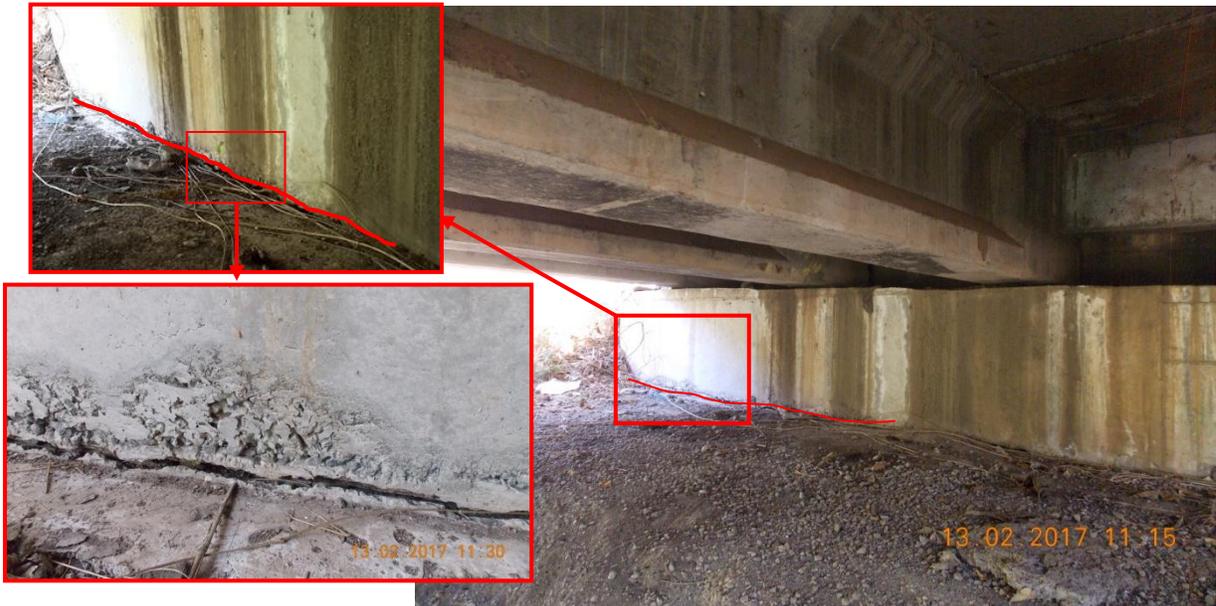
5.2. Bastiones	<p>En el bastión 2 se encontraron nidos de piedra en la base de la ampliación de la viga cabezal que se realizó en el 2009 (ver planos "as-built"), con diámetro mayor que 100 mm (ver figura 16).</p> <p>Además, se encontró una separación que se asemeja a una grieta entre el suelo del talud frontal y la ampliación de la viga cabezal del bastión 2 (ver figura 16).</p> <p>No se observaron daños en el bastión 1.</p>	1	3	<p>Reparar el concreto de los nidos de piedra siguiendo en donde aplique los procedimientos especificados en el <i>Manual de especificaciones generales para la conservación de carreteras, caminos y puentes MCV-2015</i> (MOPT, 2015b).</p> <p>Monitorear de forma visual en futuras inspecciones si se nota un avance en la separación entre la ampliación de la viga cabezal y el suelo circundante, para tomar las acciones que se requieran en caso de que se considere necesario.</p>

**Figura 16.** Nidos de piedra en la base de la ampliación de la viga cabezal y separación entre la ampliación de la viga cabezal y el suelo que muestra un posible asentamiento en el terreno circundante al bastión 2.

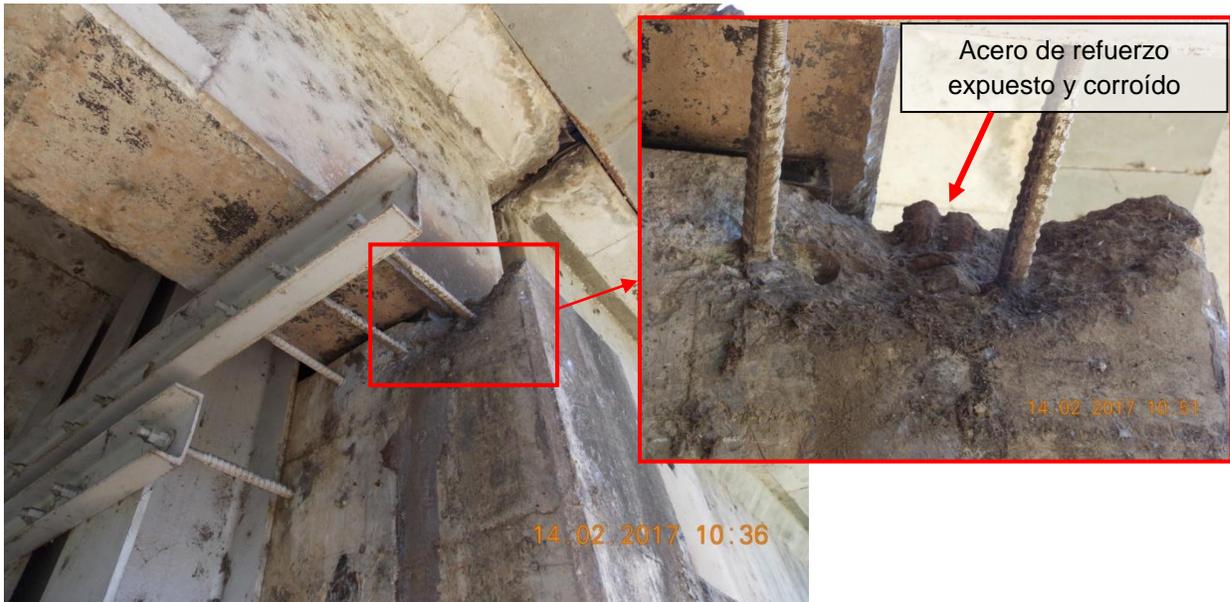
**Figura 17.** Desprendimiento de concreto y acero de refuerzo expuesto en la viga cabezal de la pila 1.

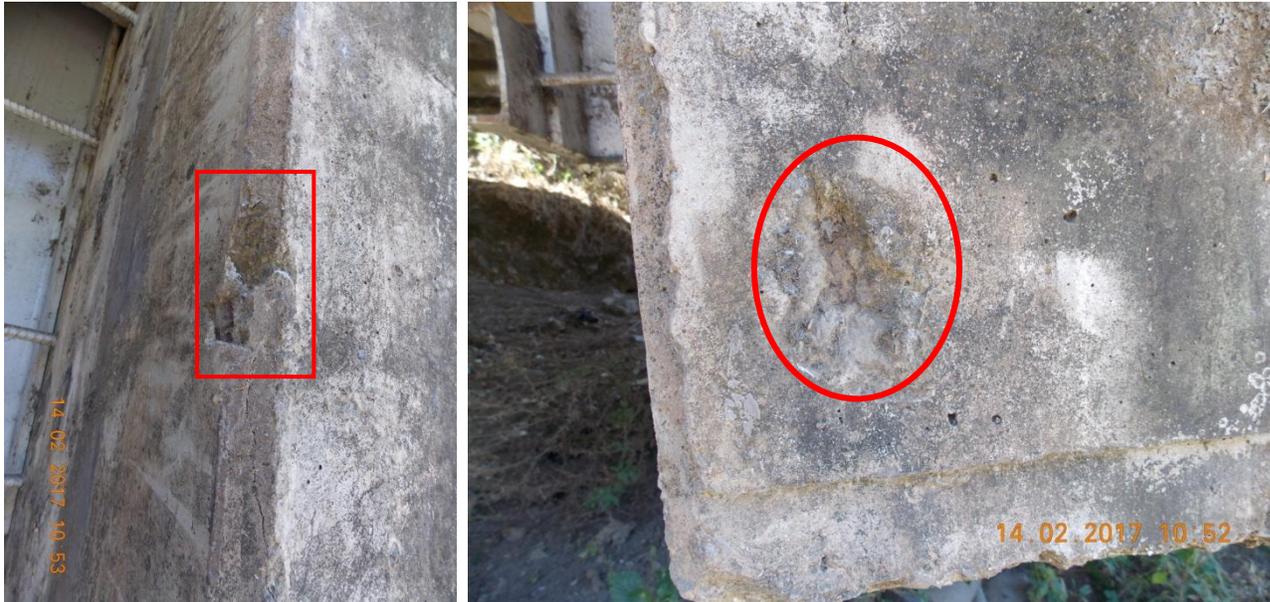
ELEMENTOS	OBSERVACIONES	GD	CE	RECOMENDACIONES
5.4. Pilas (viga cabezal, cuerpo)	<p>En la pila 1 se observaron desprendimientos de concreto con profundidad menor que 25 mm y diámetro menor que 100 mm (ver figura 18), producto de delaminación del concreto por corrosión en el acero de refuerzo.</p> <p>Además, en la pila 1 se encontró un desprendimiento de concreto en la parte superior de la viga cabezal que ha dejado expuesto parte del acero de refuerzo (ver figura 17).</p> <p>Las vigas cabezal de las pilas 2, 3 y 4 se inspeccionaron a la distancia y no se observaron daños.</p> <p>No se observaron daños en el cuerpo de las pilas 2 y 3. El cuerpo de la pila 2 se observó desde una distancia aproximada de 30 m debido a que se encuentra dentro del cauce del río (ver punto 5.5). La pila 3 se inspeccionó desde el nivel de terreno y desde una distancia de aproximadamente 15 m debido a su cercanía con la ribera del río donde se observó la presencia de un cocodrilo.</p> <p>En la pila 1 y 4 se encontraron agujeros realizados posiblemente para extraer núcleos, que no fueron reparados (ver figura 20).</p> <p>En todas las vigas cabezal y cuerpo de las pilas se observaron manchas de humedad producto del ingreso de agua a través de las juntas.</p>	1	3	<p>Incluir la limpieza de las superficies de las pilas en un programa de mantenimiento periódico.</p> <p>Realizar una inspección detallada de las pila 1 para determinar la extensión de acero de refuerzo que puede estar corroído, utilizando una combinación de ensayos no destructivos y destructivos. Determinar además la severidad del deterioro. Con base en los resultados de la inspección detallada, definir las labores de atención inmediata que se deben realizar.</p> <p>Verificar por medio de una inspección visual con métodos de acceso para acercarse más a las pilas, si se requiere realizar evaluaciones con ensayos no destructivos y destructivos en otras pilas.</p> <p>Seguir en donde aplique los procedimientos especificados en el <i>Manual de especificaciones generales para la conservación de carreteras, caminos y puentes MCV-2015</i> (MOPT, 2015b)</p> <p>Ver las recomendaciones brindadas en 3.3. <i>Juntas de expansión</i></p>

**Figura 18.** Desprendimientos de concreto puntuales en la viga cabezal de la pila 1. Notar que en algunos desprendimientos se observan partes de refuerzo expuesto y corroído.

- f. Desprendimientos de concreto en la pila 1 debido a delaminación por corrosión del acero de refuerzo.
- g. Sedimentos y basura alrededor de los apoyos.

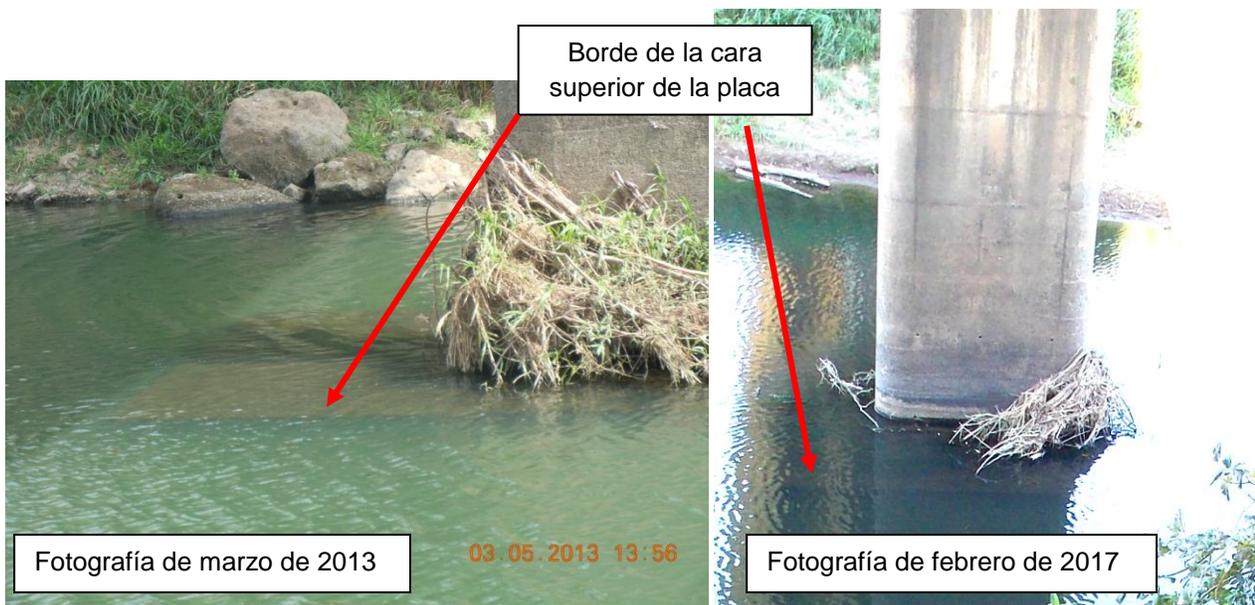
**Figura 19.** Borde de la cara superior de la placa de cimentación de la pila 2 observado a través del agua.

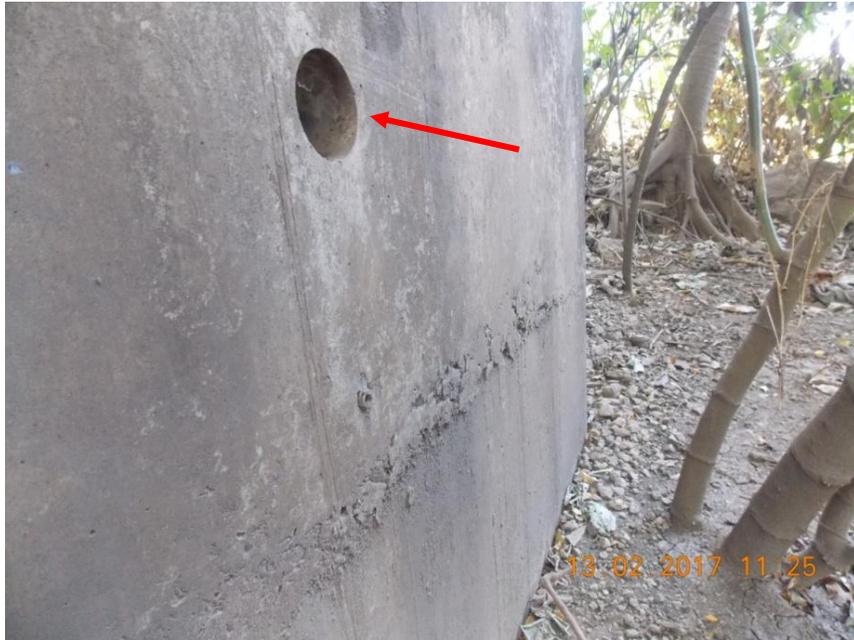
**Figura 20.** Agujero en pila 4 posiblemente por extracción de núcleo de concreto.

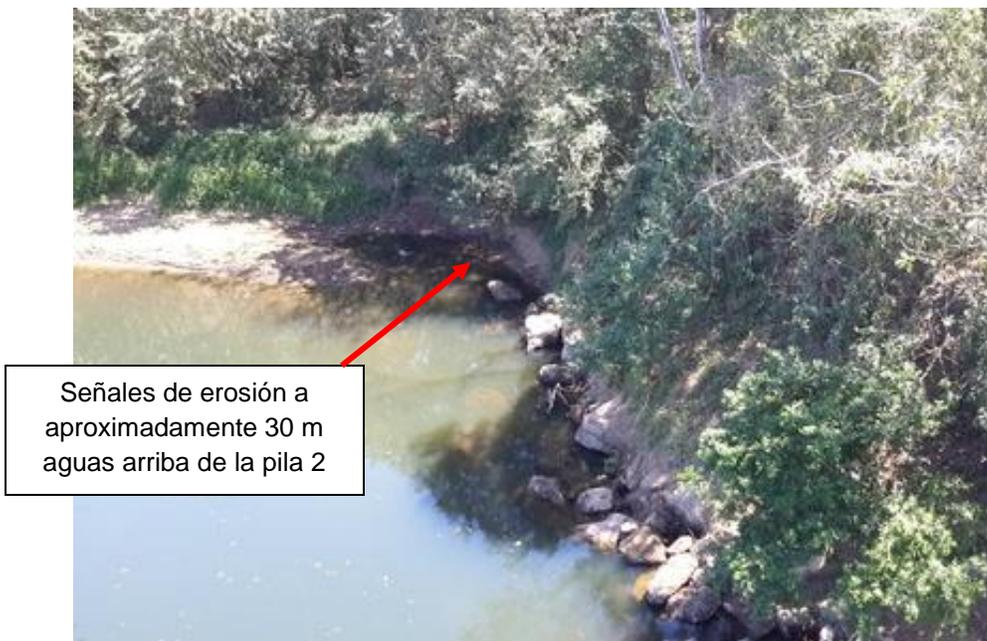
**Figura 21.** Alineamiento curvo del río aguas arriba del puente.
