<b>LanammeUCR</b>	Universidad de Costa Rica Laboratorio Nacional de Materiales y Modelos Estructurales LanammeUCR  <b>INFORME DE EVALUACIÓN</b>		Código:  RC-444
	<b>CONSECUTIVO: LM-PIE-UP-P18-2017</b>	<b>Página 1/57</b>	<b>VERSIÓN 04</b>

Proyecto: LM-PIE-UP-P18-2017

# EVALUACIÓN DE LA CONDICIÓN DEL PUENTE SOBRE EL RÍO JESÚS MARÍA RUTA NACIONAL No. 27

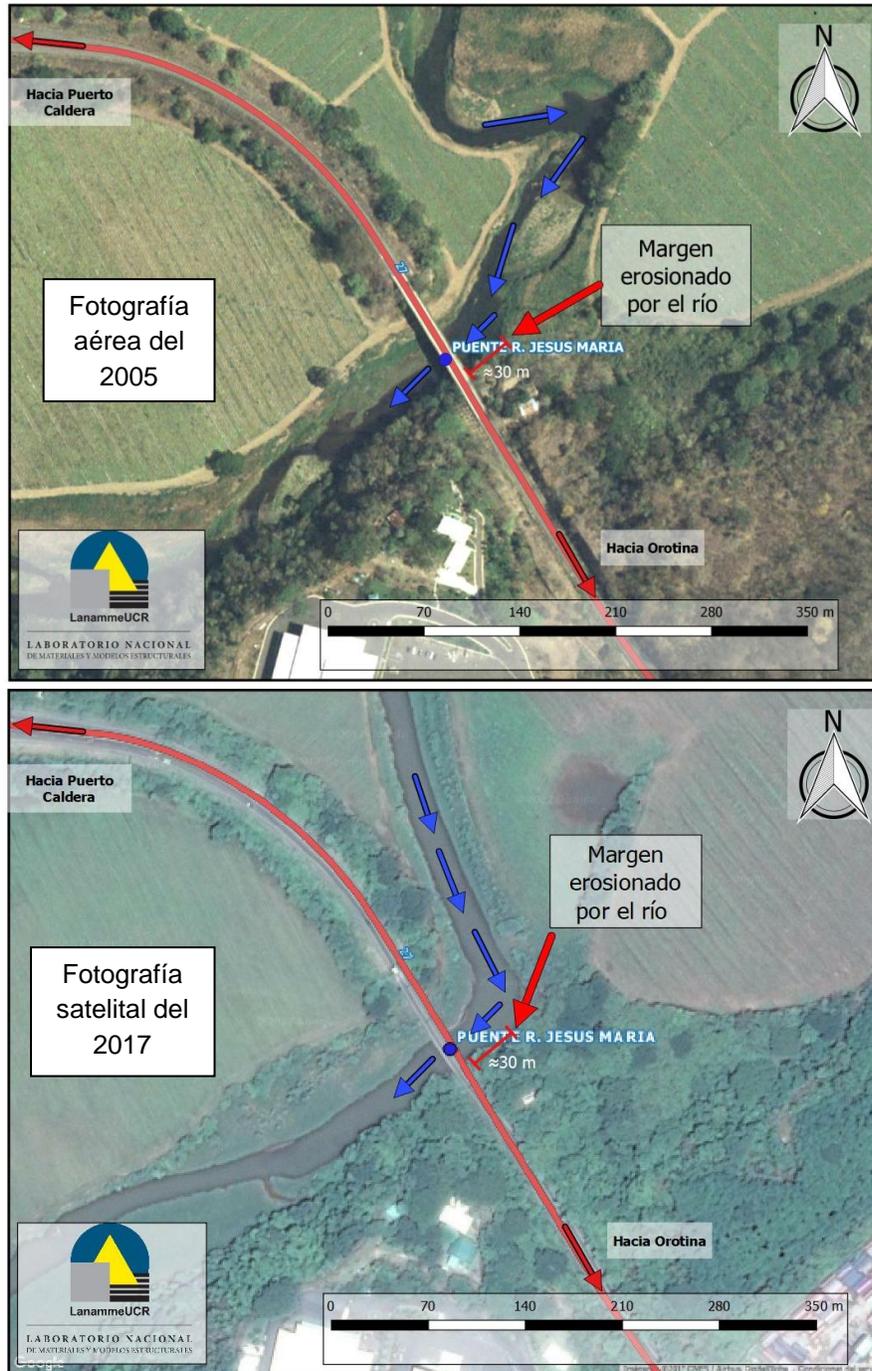
**Figura 22.** Alineamiento según fotografía del 2005 y alineamiento actual del río Jesús María que ha erosionado la margen derecha. (Adaptado de SNIT, 2007 y Google, 2017)
