Proyecto: LM-PIE-UP-P20-2017

### **MONITOREO DE LA CONDICIÓN DE 14 PUENTES UBICADOS EN EL TRAMO LA SABANA - SAN RAMÓN RUTA NACIONAL No. 1**

San José, Costa Rica  
Noviembre, 2017

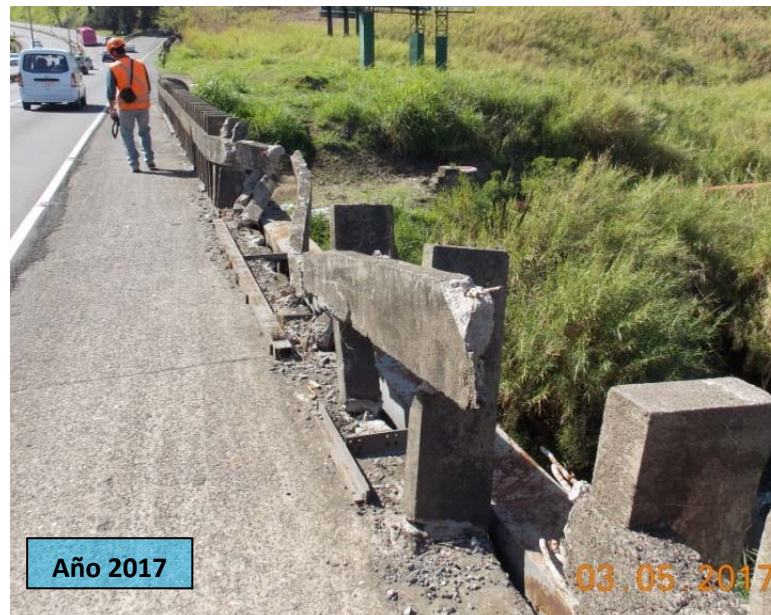
**F3: Puente sobre el río Torres.** Faltantes por impacto en la barrera vehicular en el sentido Alajuela-San José

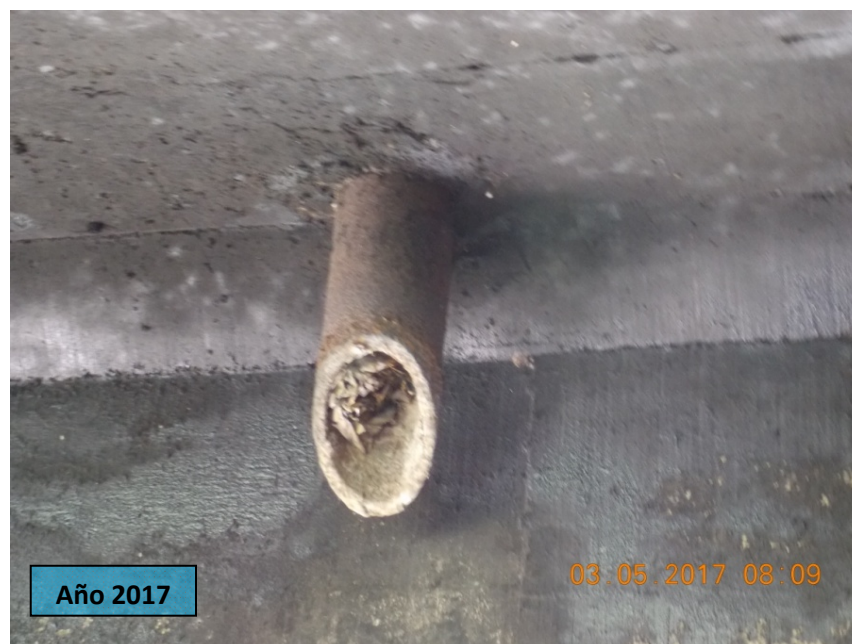
**F4: Puente sobre el río Torres.** Drenajes obstruidos con tapones y sobrecapa de asfalto

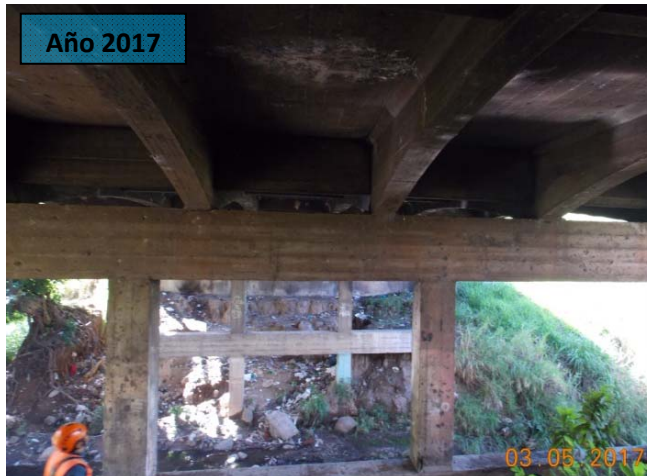
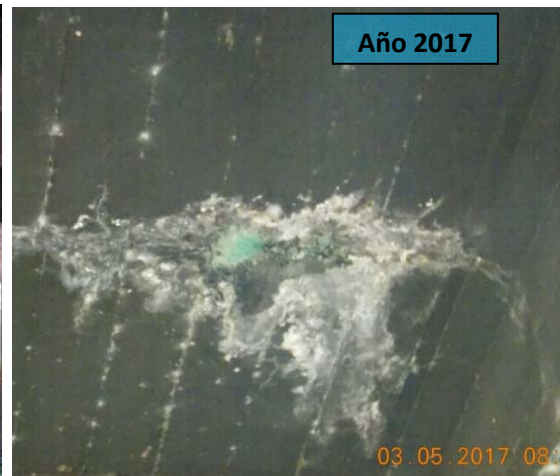
**F5: Puente sobre el río Torres.** Losa presenta eflorescencia y filtraciones de agua, principalmente en los extremos de la losa y en el centro geométrico de la misma. Las filtraciones del centro tienen relación con la acumulación de agua en la zona de la barrera medianera del puente y/o a aspectos relacionados con la construcción de esta barrera

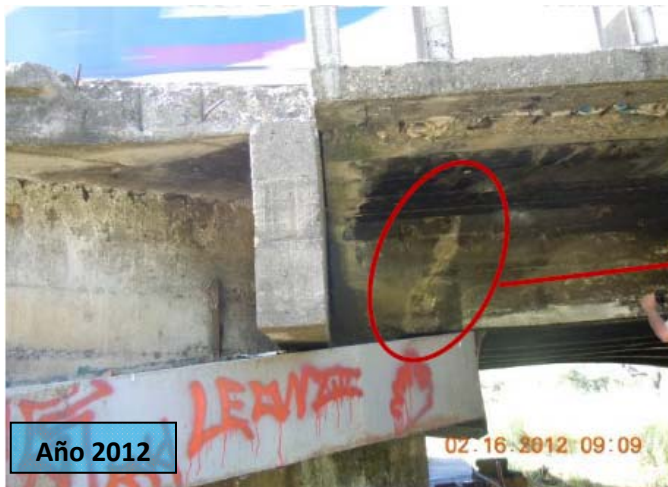
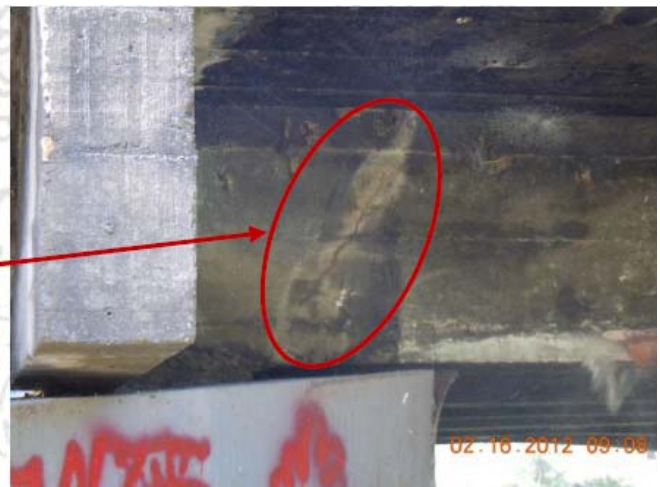
**F6: Puente sobre el río Torres.** Agrietamiento por cortante en los extremos de las vigas junto al apoyo sobre el bastión Sureste (acceso a San José). Imagen reproducida del informe de inspección LM-PI-UP-PC04-2012. La condición de agrietamiento se mantiene al 2017.

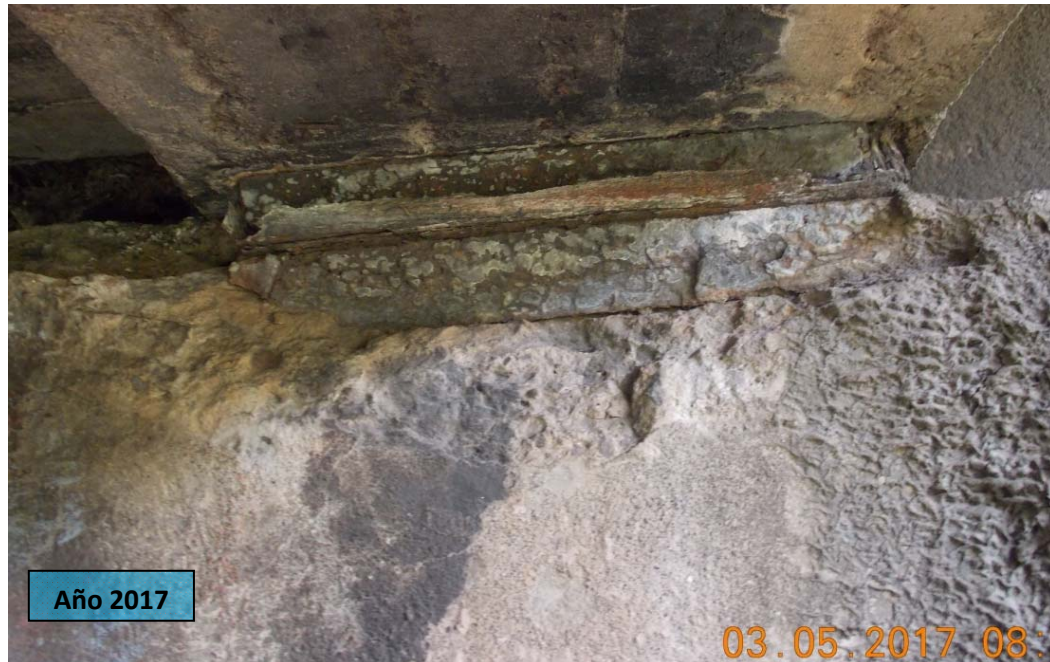
**F7:** Puente sobre el río Torres. Condición de deterioro en el apoyo (Bastión noroeste)

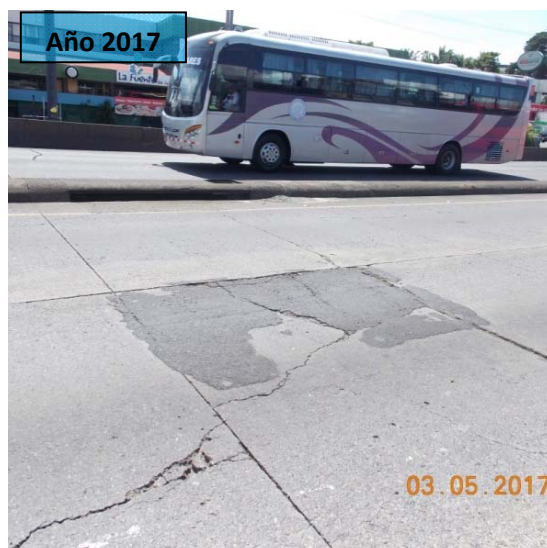
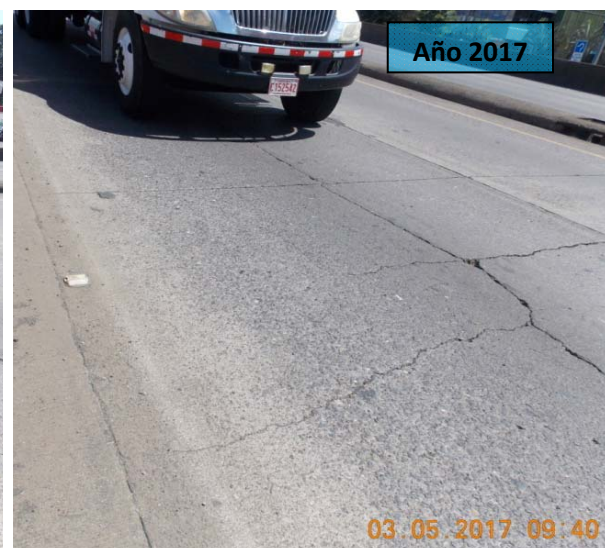
**F8:** Puente Juan Pablo II. Agrietamiento y bacheo en la losa de aproximación del puente en la superestructura con dirección Alajuela-San José, del sector de San José

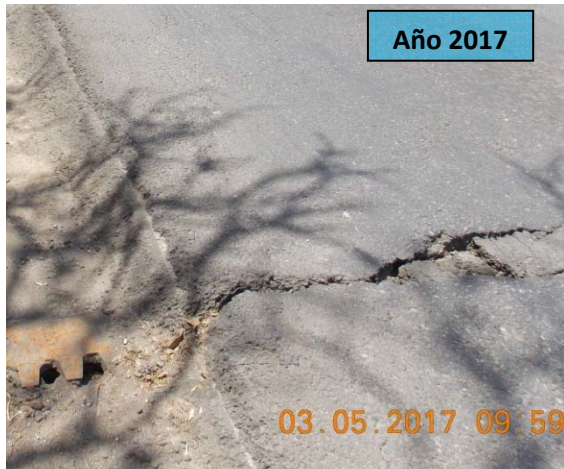
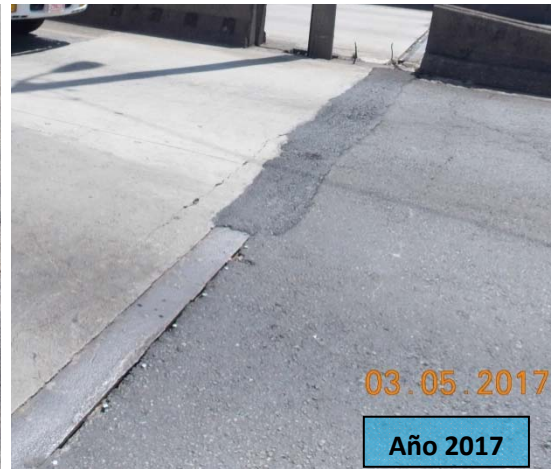
**F9: Puente Juan Pablo II.** Junta de expansión en la superestructura con dirección San José - Alajuela cubierta con una sobrecapa de 15 cm de espesor, del sector de Alajuela. Placa de acero en lugar de la junta dentada original de diseño en superestructura con sentido Alajuela - San José. Se observa una grieta paralela a la junta en la losa del tablero en la reparación reciente; la grieta presenta inclusive pequeños desprendimientos

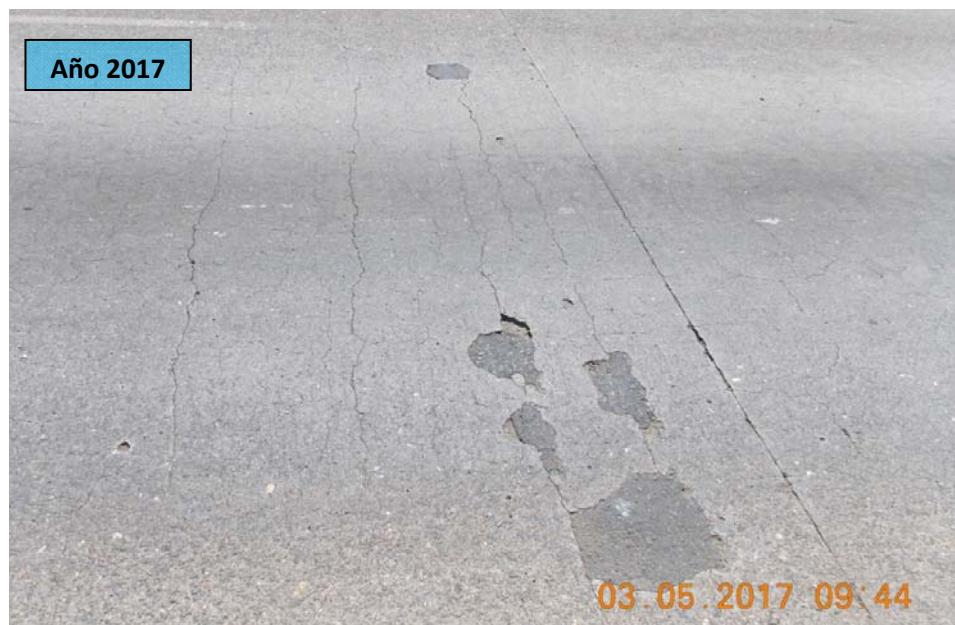
**F10: Puente Juan Pablo II.** Agrietamiento y desprendimiento de concreto en la cara superior de la losa de concreto en la superestructura con dirección vehicular Alajuela-San José

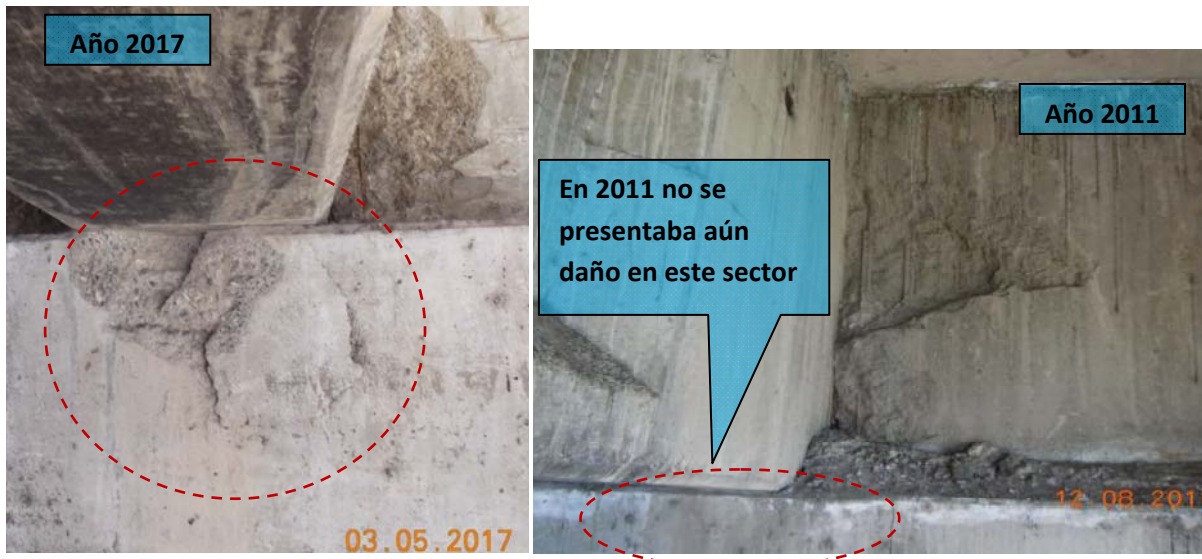
**F11:** Puente Juan Pablo II. Condición del apoyo en el bastión noroeste, en la superestructura con tránsito en dirección San José - Alajuela; la condición de apoyo provoca daño en el cuerpo del bastión por contacto con la viga principal. Este grado de daño no se presentaba aún para la inspección de 2012 aunque si los desprendimientos en las vigas diafragmas (ver figura 23 del informe de inspección 2012)

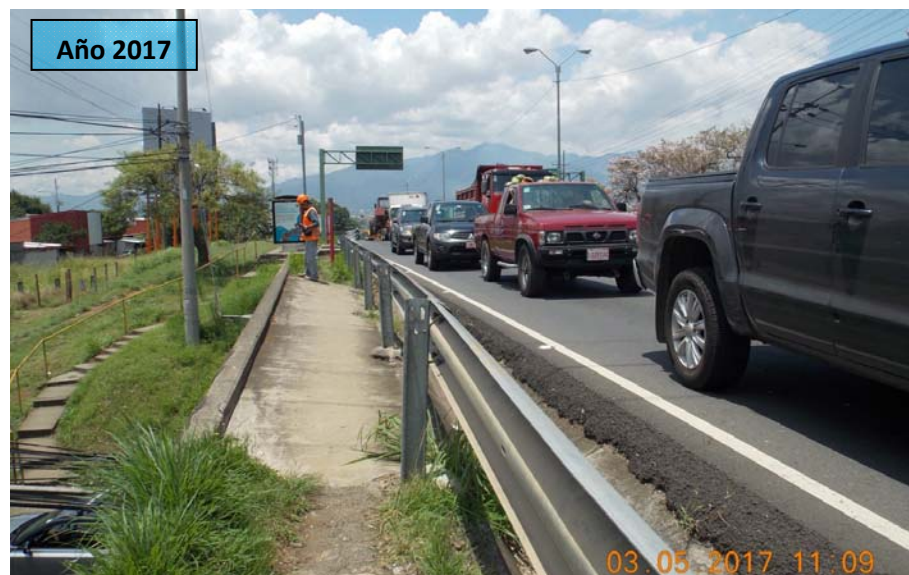
**F12:** Paso Superior sobre Ruta 129. Colocación de barrera vehicular tipo flex-beam

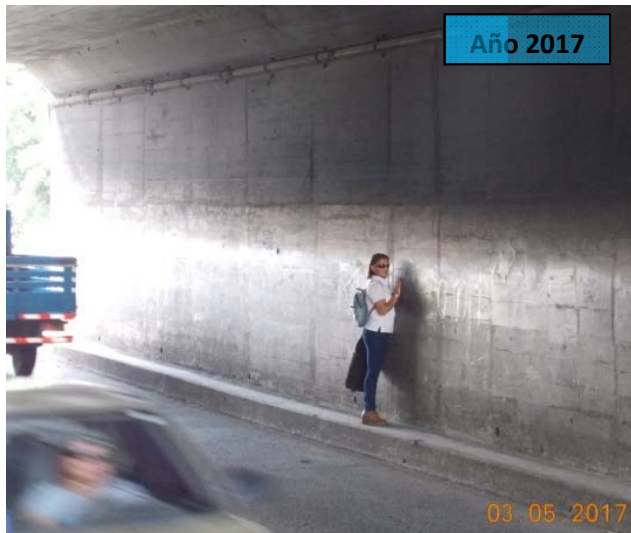
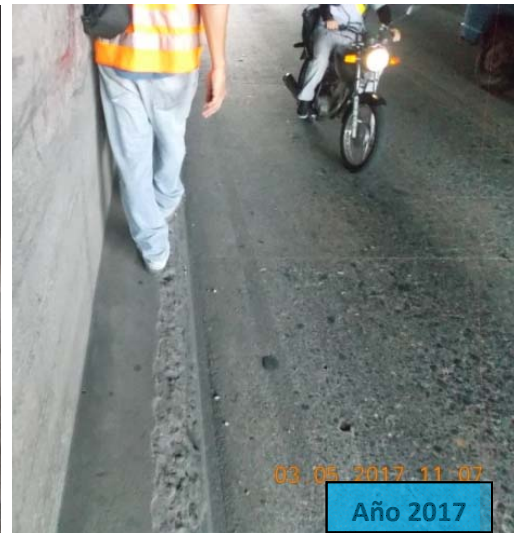
**F13:** Paso Superior sobre Ruta 129. Fotografías evidenciando condición peligrosa de los peatones al utilizar la ruta 129 para cruzar la Ruta No. 1

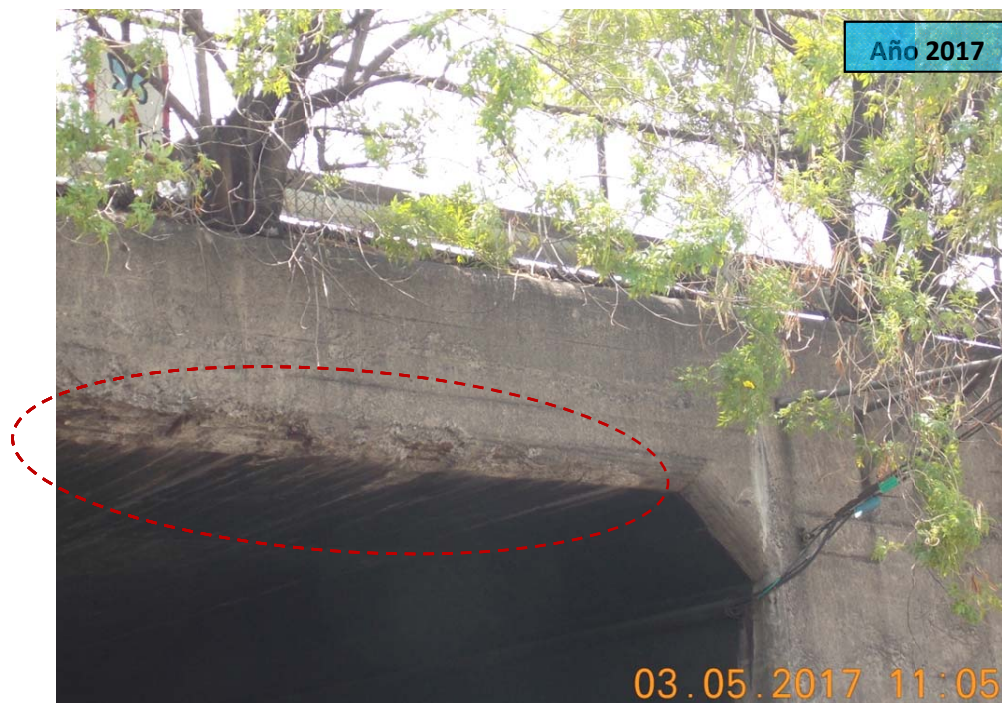
**F14:** Paso Superior sobre Ruta 129. Fotografías evidenciando crecimiento de vegetación sobre la losa del puente y la presencia de impacto vehicular

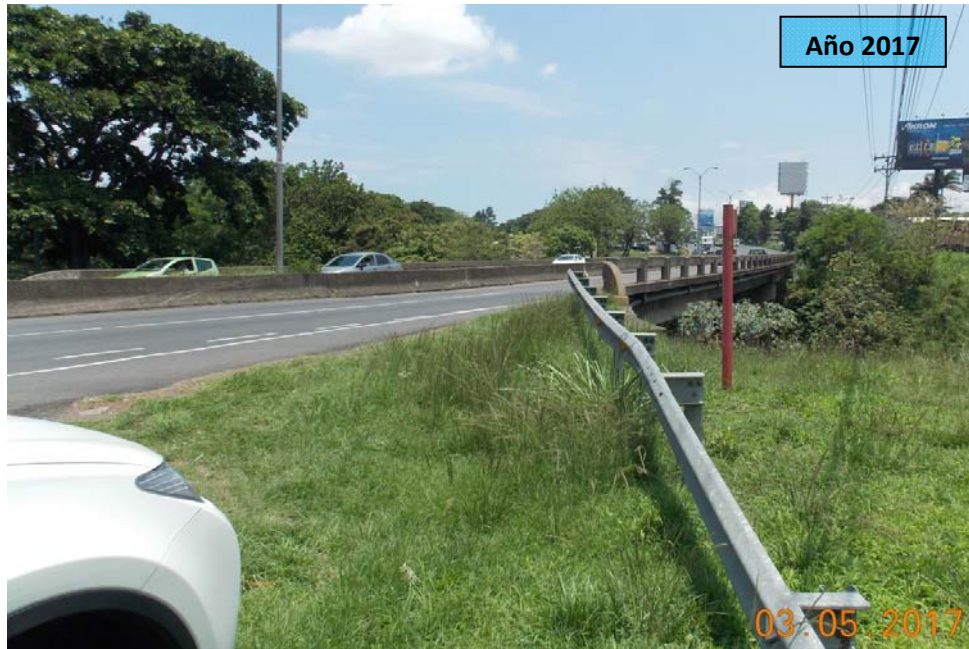
**F15:** Puente sobre el río Segundo. Colocación de guardavías vehicular tipo flex-beam

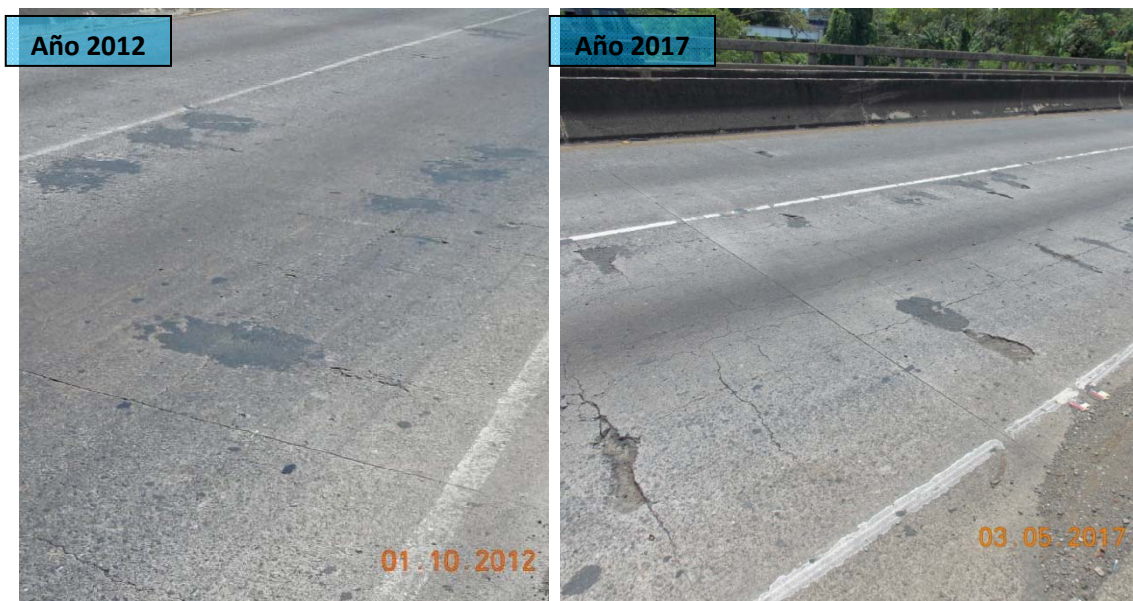
**F16:** Puente sobre el río Segundo. Incremento en la severidad del daño por agrietamiento y desprendimiento en la losa de concreto. Superestructura en dirección Alajuela - San José

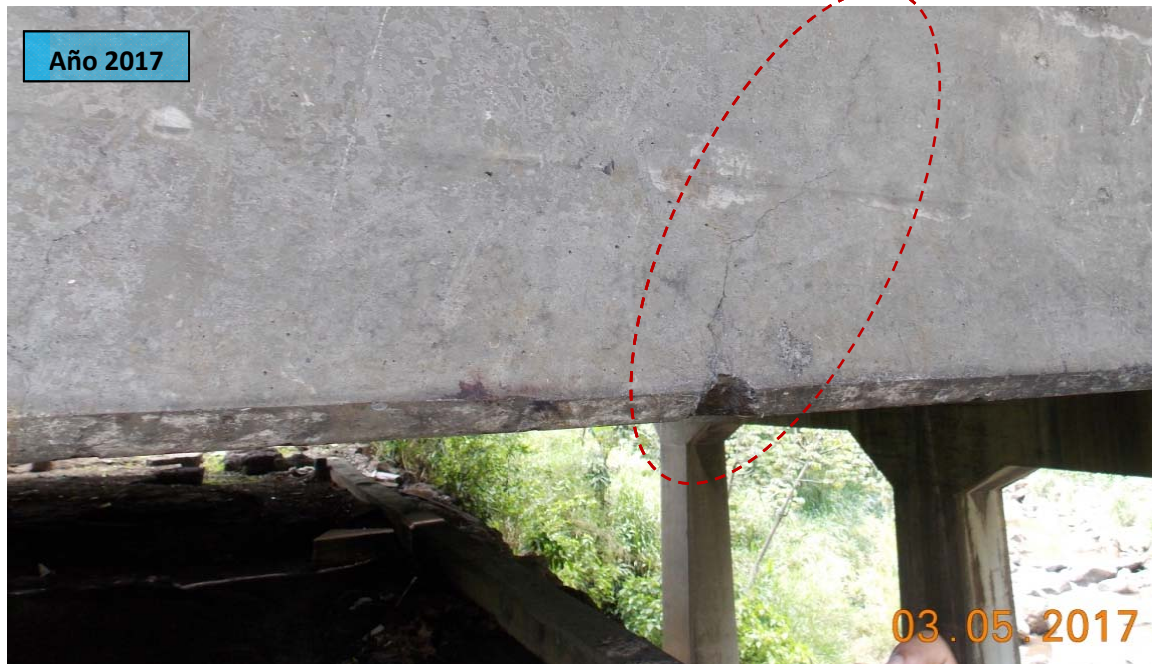
**F17:** Puente sobre el río Segundo. Agrietamiento por cortante y desprendimiento en la viga principal de concreto

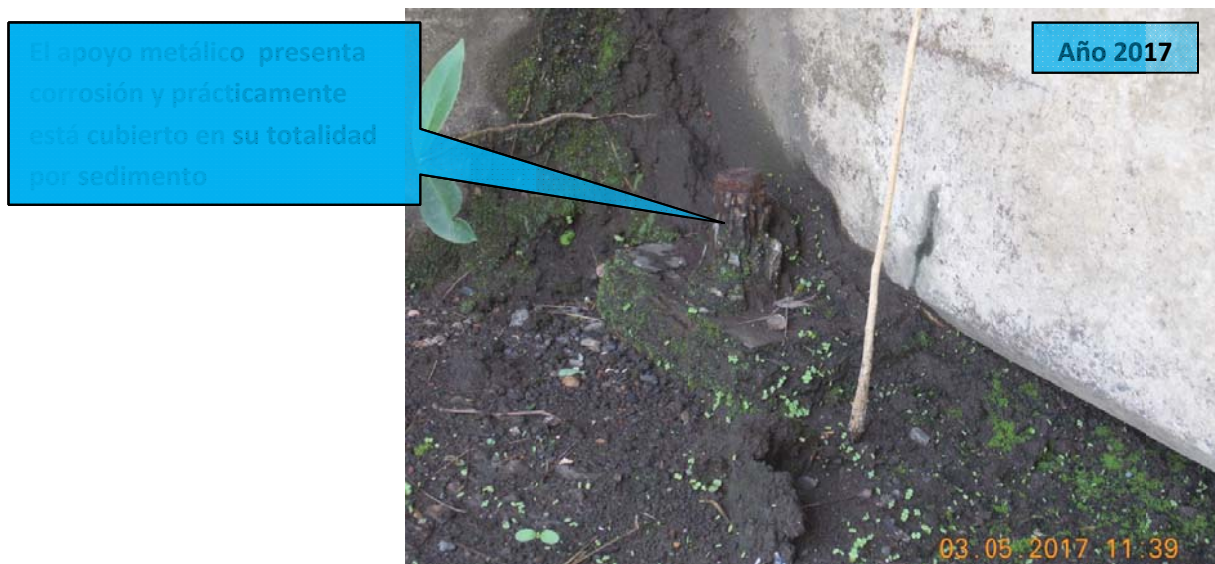
**F18:** Puente sobre el río Segundo. Estado del apoyo de las vigas sobre el bastión en el acceso del lado de Alajuela, superestructura en el sentido Alajuela-San José

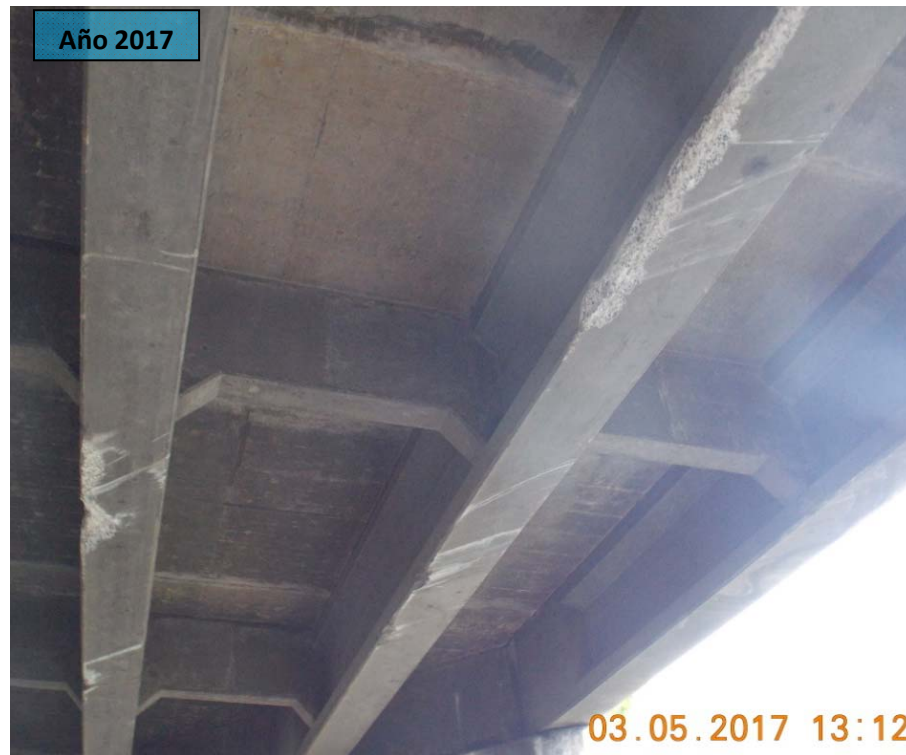
**F19:** Paso Superior Aeropuerto (Entrada Terminal). Impacto vehicular en las vigas principales de la superestructura en la dirección San José - Terminal JSM

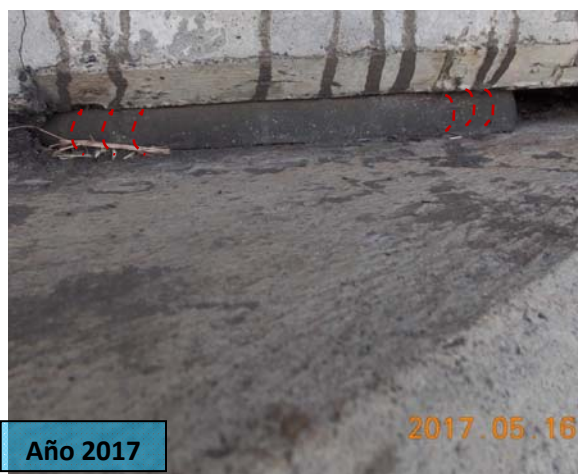
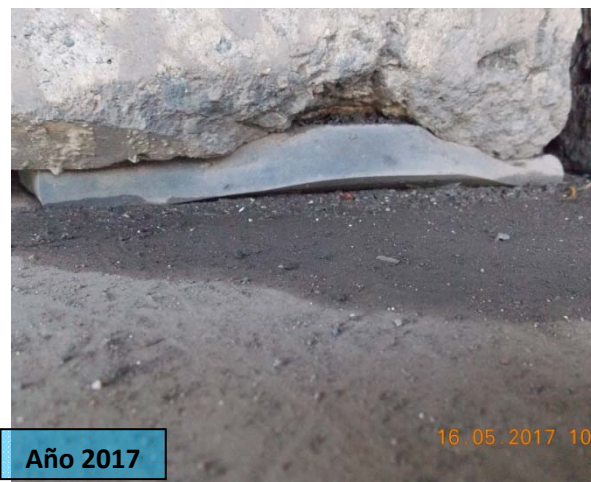
**F20:** Paso Superior Aeropuerto (Entrada Terminal). Apoyo cuya deformación evidencia sobrecarga o pobre desempeño de los apoyos utilizados

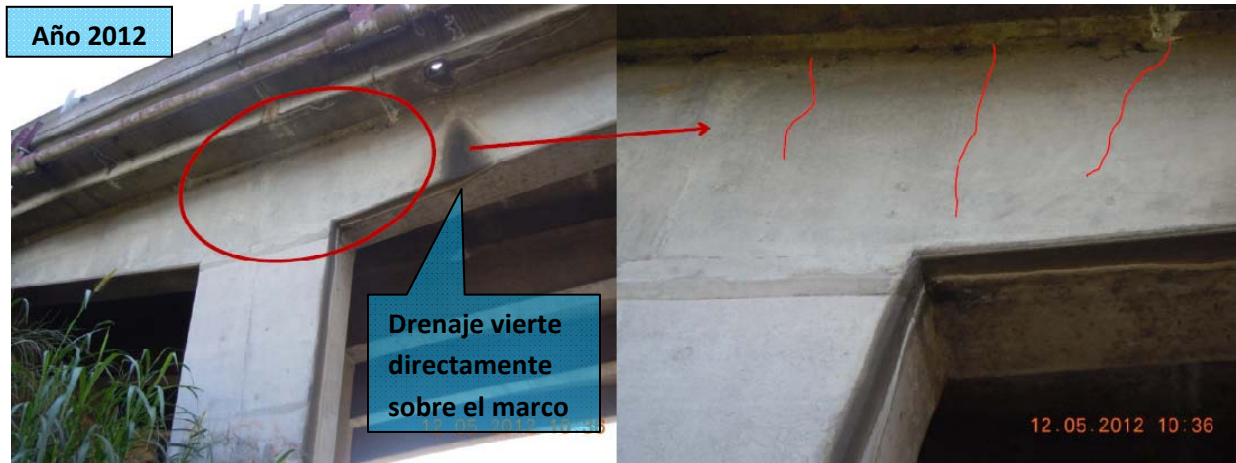
**F21:** Paso Superior Aeropuerto (Radial F.O). Agrietamiento por flexión en vigas principales del marco. Se puede observar también como el drenaje vierte el agua directamente sobre las vigas de concreto reforzado. Imagen del Informe de inspección. La condición se mantiene.

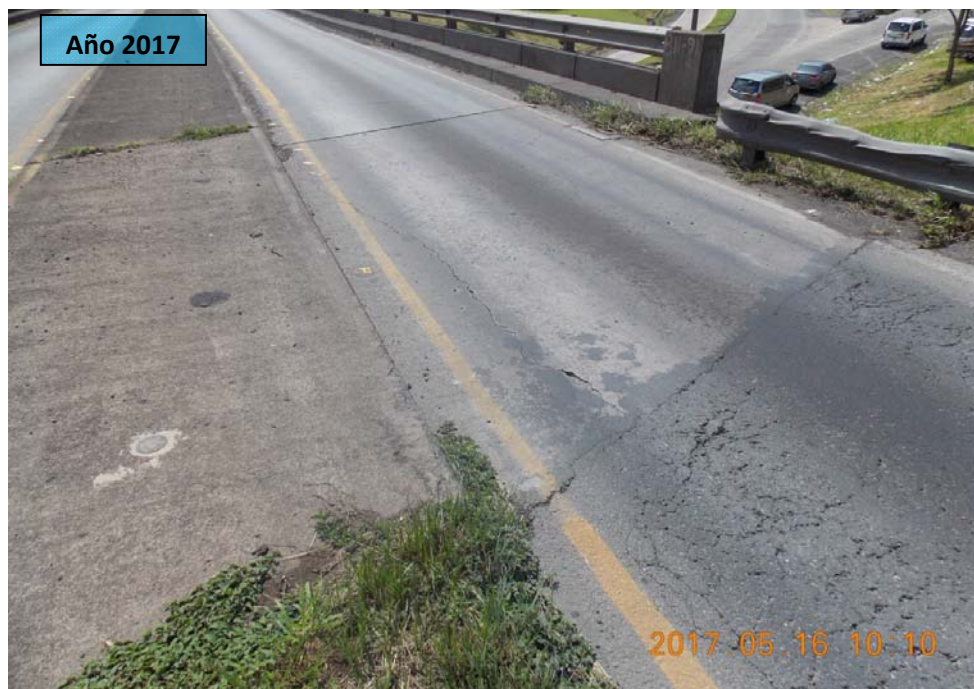
**F22:** Paso Superior Aeropuerto (Radial F.O). Deterioro en la losa de aproximación, el pavimento del acceso y la junta en el sentido San Ramón - Alajuela

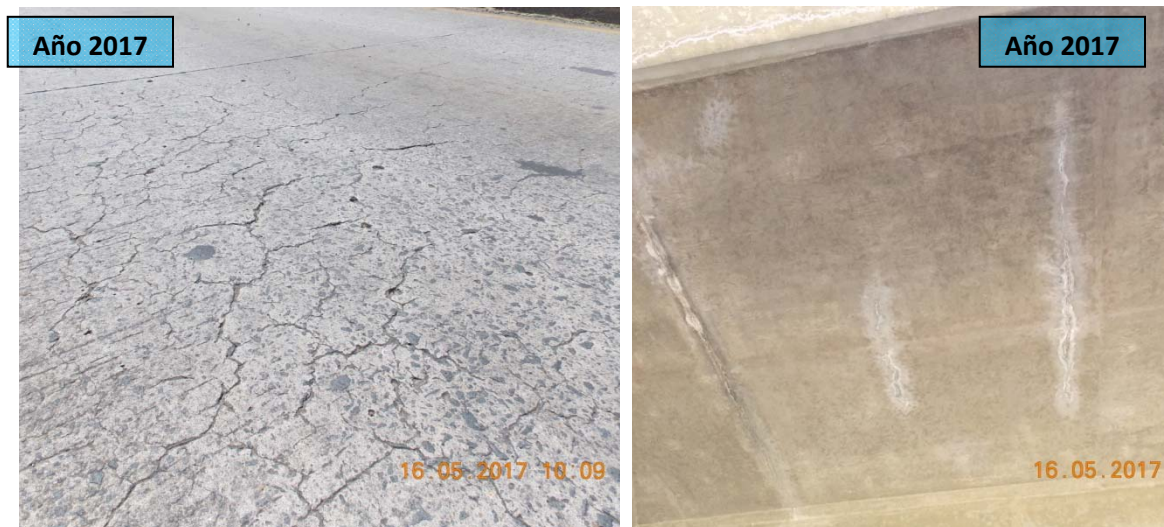
**F23:** Paso Superior Aeropuerto (Radial F.O). Agrietamiento en dos direcciones y eflorescencia en el tablero del puente

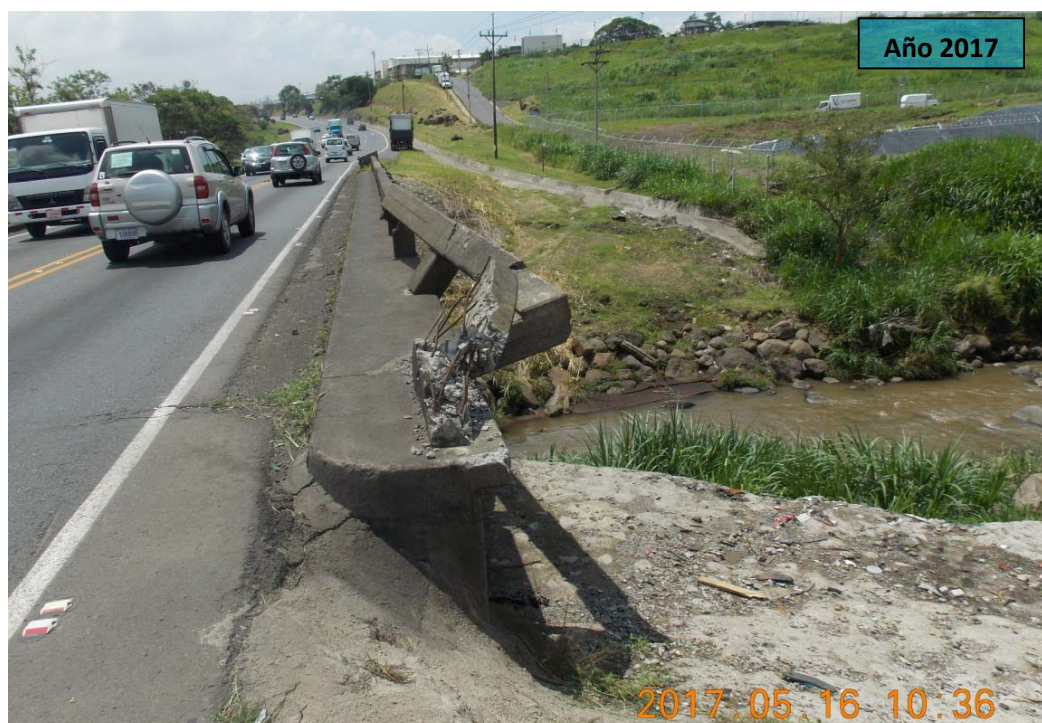
**F24:** Puente sobre el río Ciruelas. Barrera presenta impacto vehicular reciente en el sentido San Ramón - Alajuela. No existe guardavías en este sector

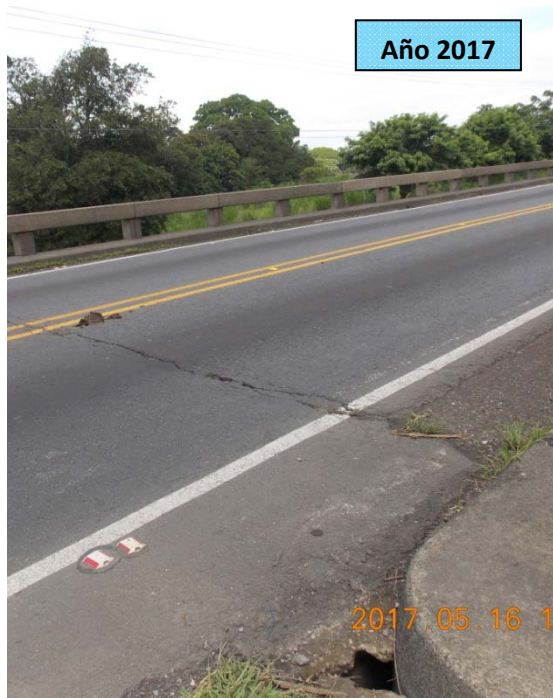
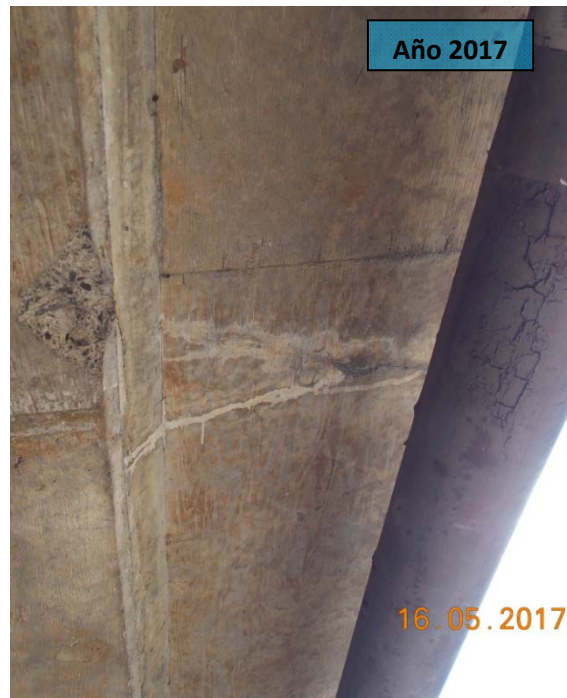
**F25:** Puente sobre el río Ciruelas. Junta de expansión cubierta de asfalto, sobrecapa de asfalto sobre la losa y evidencia de eflorescencia en tablero

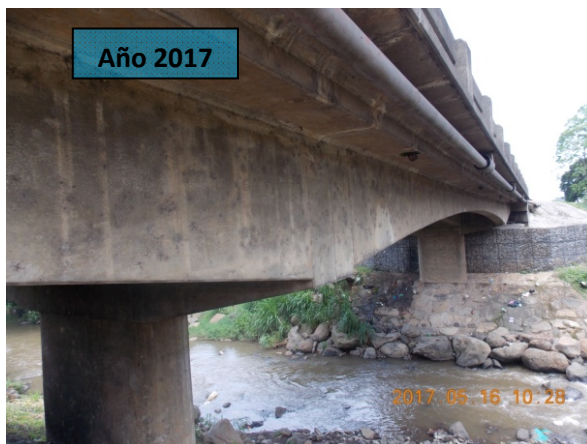
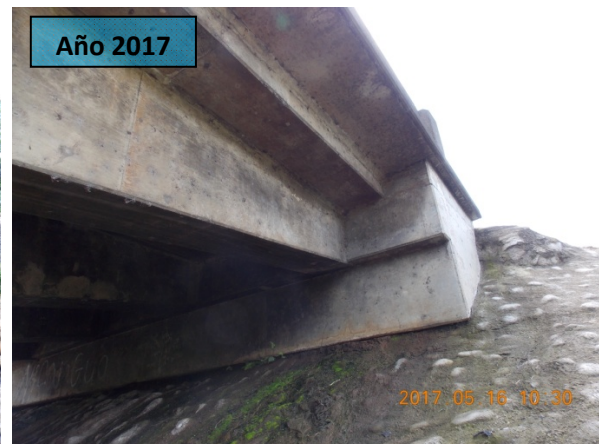
**F26:** Puente sobre el río Ciruelas. Nuevas obras de protección de los rellenos de aproximación y pantallas en los voladizos de la superestructura. La protección se realizó en ambos márgenes del cauce

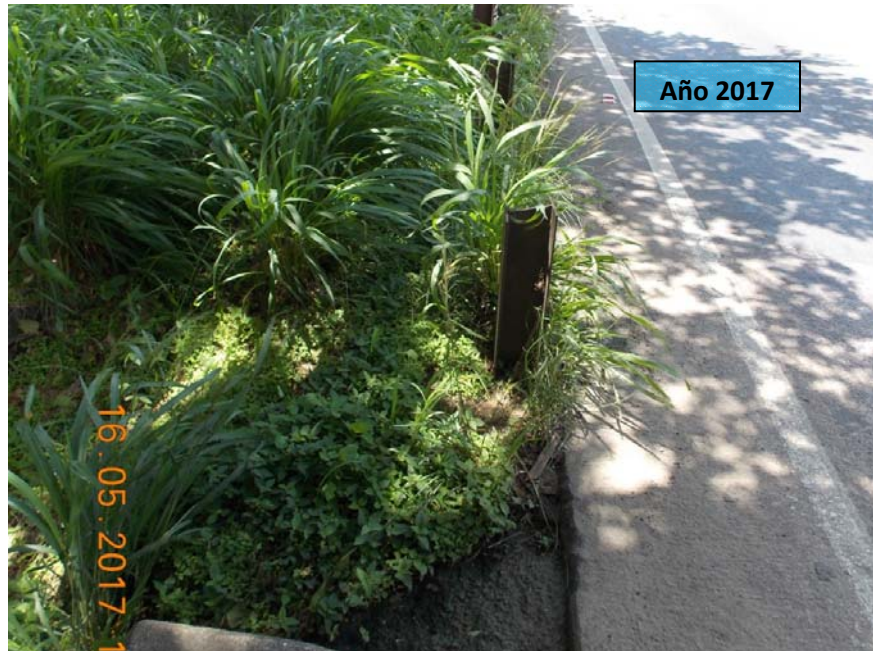
**F27:** Puente sobre el río Alajuela. Faltante del guardavía

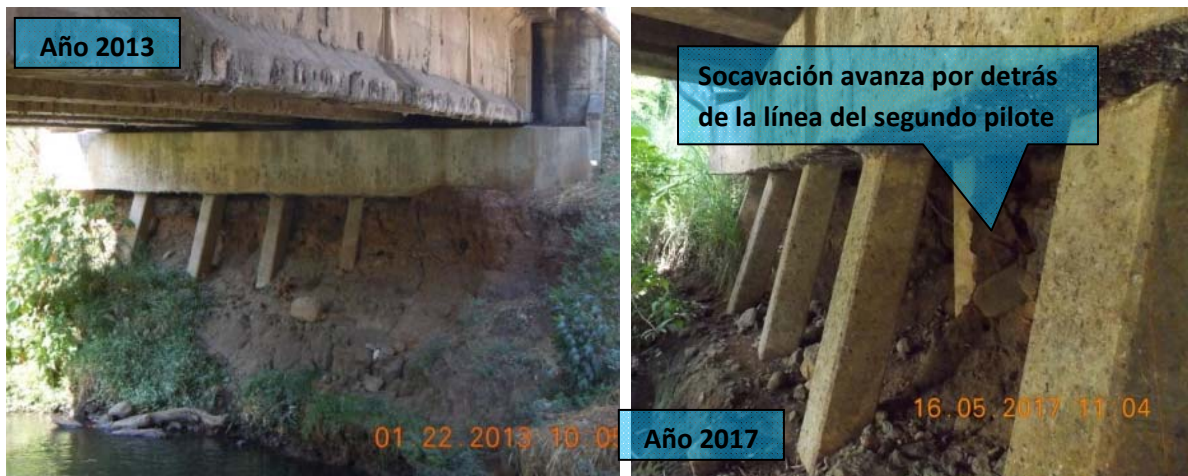
2) Para el puente sobre el río Alajuela, la condición **ALARMANTE** se debe a la erosión que el río ha causado sobre el bastión y que inclusive ha empezado a arrastrar material bajo el relleno de aproximación, lo que puede llevar a daños graves del mismo que supondría una suspensión del flujo de vehículos por esta importante ruta. Para el caso de los puentes sobre el río Colorado y sobre el río Poás, la condición **ALARMANTE** se debe a daños significativos en componentes estructurales primarios como lo son los apoyos para el puente sobre río el Poás y los elementos postensados del puente sobre el río Colorado.

**F28:** Puente sobre el río Alajuela. La figura muestra el cambio entre enero del 2013 y mayo del 2017 en la socavación del bastión en el acceso en dirección a San Ramón. Actualmente la socavación llega hasta el segundo pilote (penetración desde la cara del bastión de 1,7 m).

1) Priorizar la intervención o evaluación detallada de todos los puentes mencionados como en condición **ALARMANTE**, iniciando con atender la situación riesgosa para la estructura sobre el río Alajuela. Seguidamente, intervenir o evaluar las estructuras clasificadas como en condición **SERIA**, con prioridad aquí de profundizar en la investigación de la condición de la unión tipo Gerber, la evaluación de las deflexiones verticales y corrosión observadas en la superestructura del puente sobre el río Grande (km 47+640).

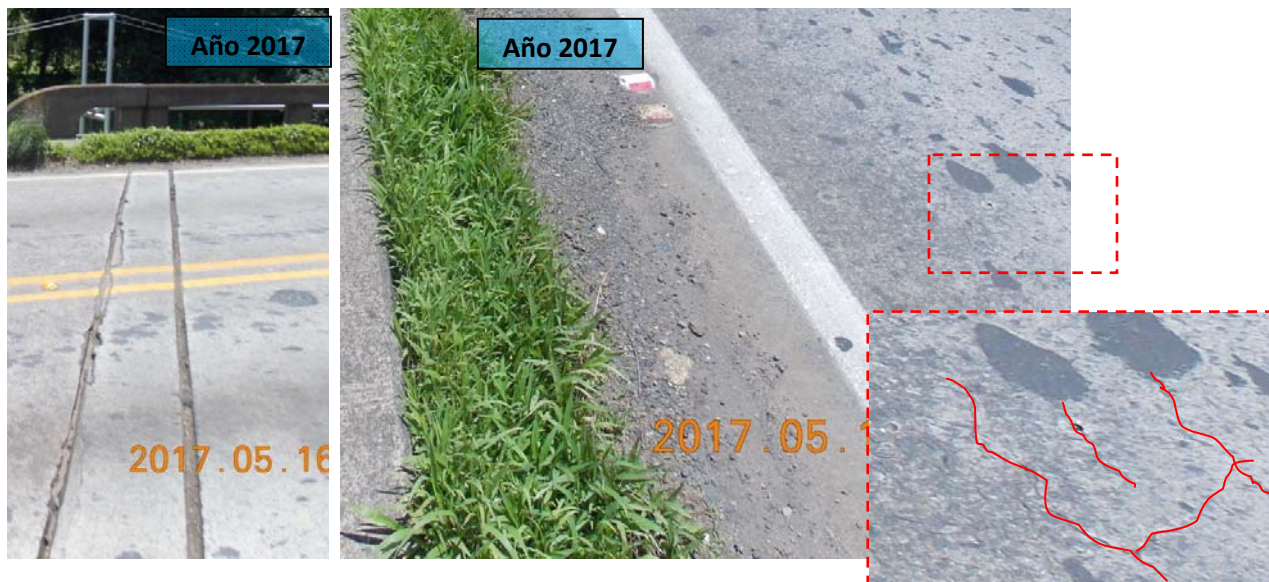
**F29:** Puente sobre el río Alajuela. Sello en juntas de expansión deteriorados y tablero con vegetación y agrietamiento en 2 direcciones

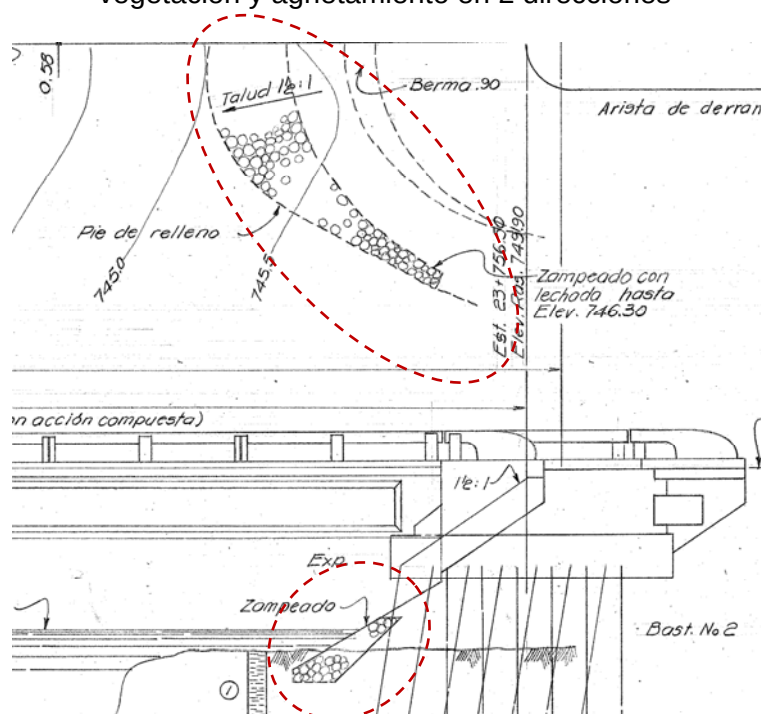
**F30:** Puente sobre el río Alajuela. Zampeado indicado en planos pero inexistente actualmente

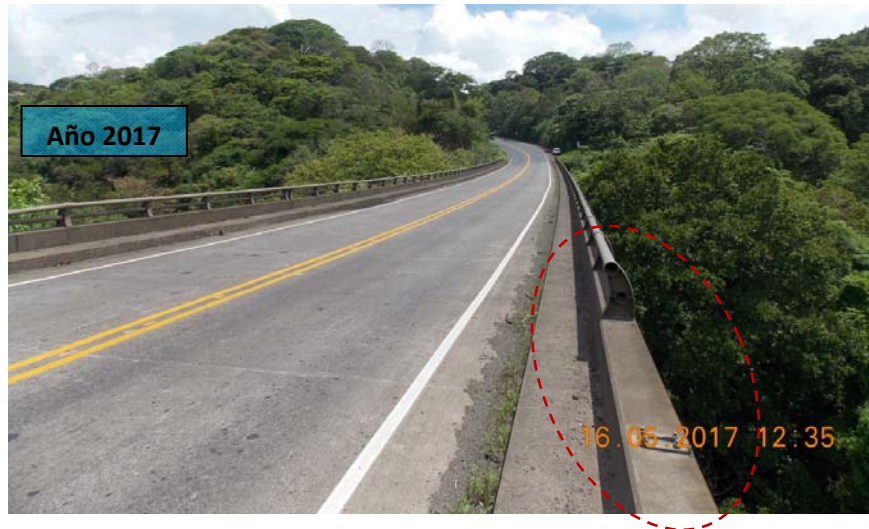
**F31:** Puente sobre el río Poás. Faltantes en barrera de contención vehicular sobre el puente

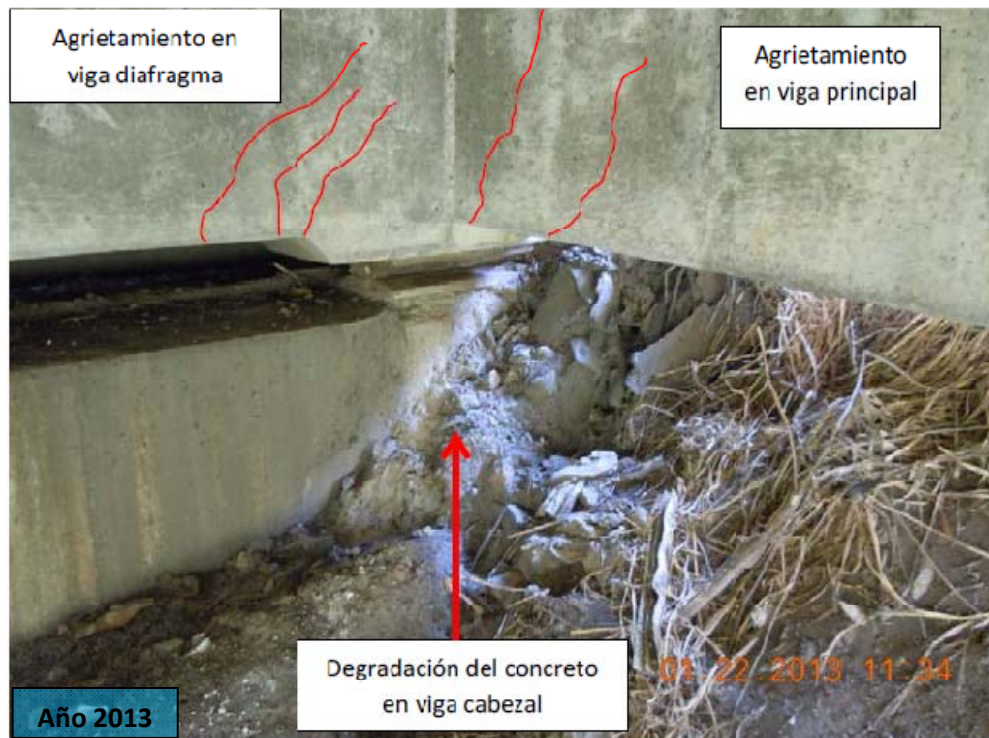
**F32:** Puente sobre el río Poás. Agrietamiento en viga diafragma y viga principal en la zona vecina al apoyo sur en el bastión este (informe LM-PI-UP-PC04-2013). La condición descrita se mantiene.

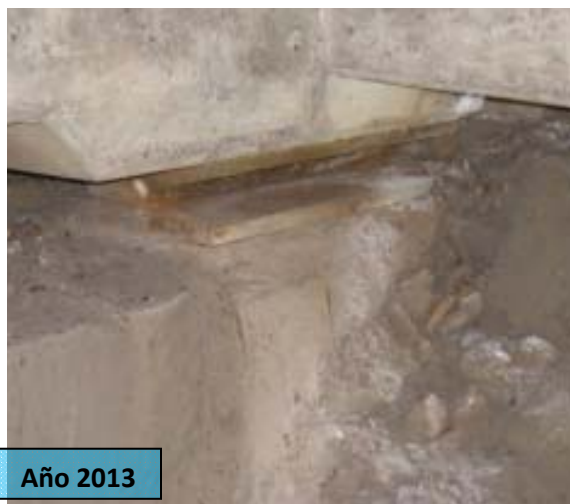
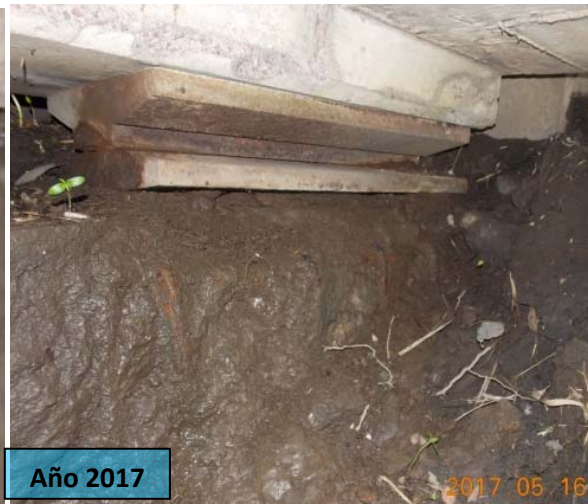
**F33:** Puente sobre el río Poás. Deterioro de la condición del apoyo en el bastión este entre enero del 2013 y mayo del 2017. Actualmente el área de contacto entre el pedestal y el apoyo se redujo, apoyándose también la superestructura sobre otro elemento del bastión (ver figura F34)

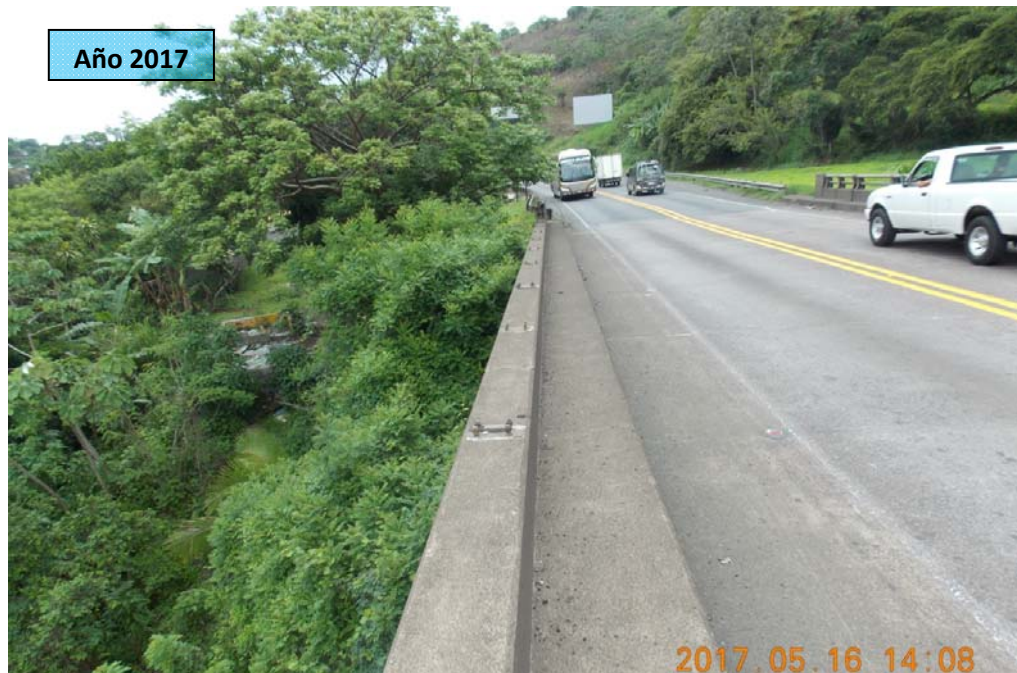
**F35:** Puente sobre el río Rosales. Faltantes en barrera de contención vehicular sobre el puente

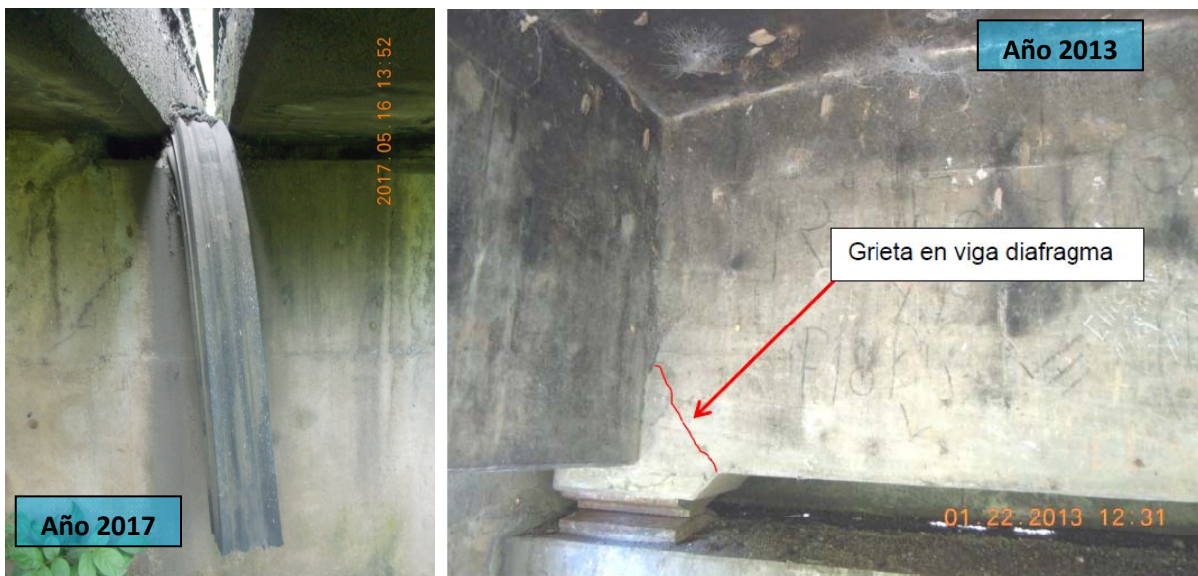
**F36:** Puente sobre el río Rosales. Deterioro del sello en la junta de expansión y agrietamiento en viga diafragma la cual se mantiene.

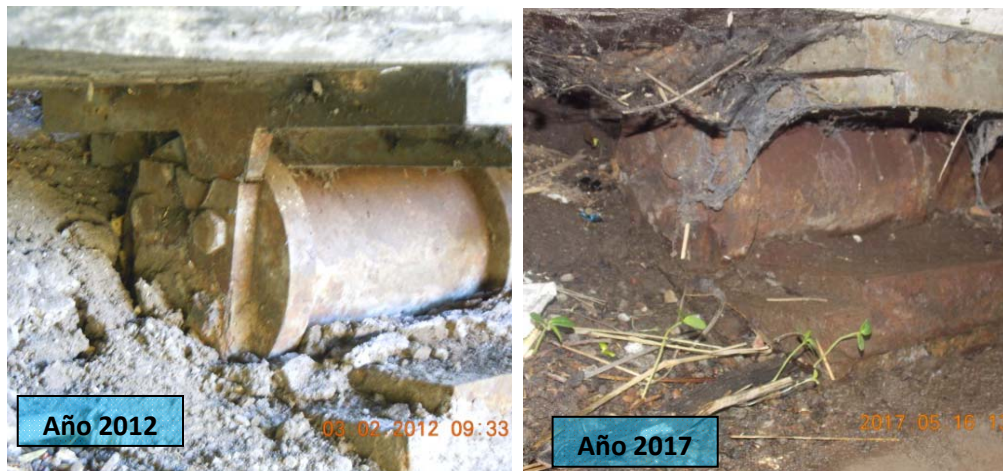
**F37:** Puente sobre el río Rosales. Progresión del deterioro en los apoyos del puente en el bastión este entre marzo del 2012 y mayo del 2017. Se evidencia la falta de mantenimiento sobre estos elementos del puente durante este periodo
