Proyecto: LM-PIE-UP-P20-2017

### **MONITOREO DE LA CONDICIÓN DE 14 PUENTES UBICADOS EN EL TRAMO LA SABANA - SAN RAMÓN RUTA NACIONAL No. 1**

San José, Costa Rica  
Noviembre, 2017

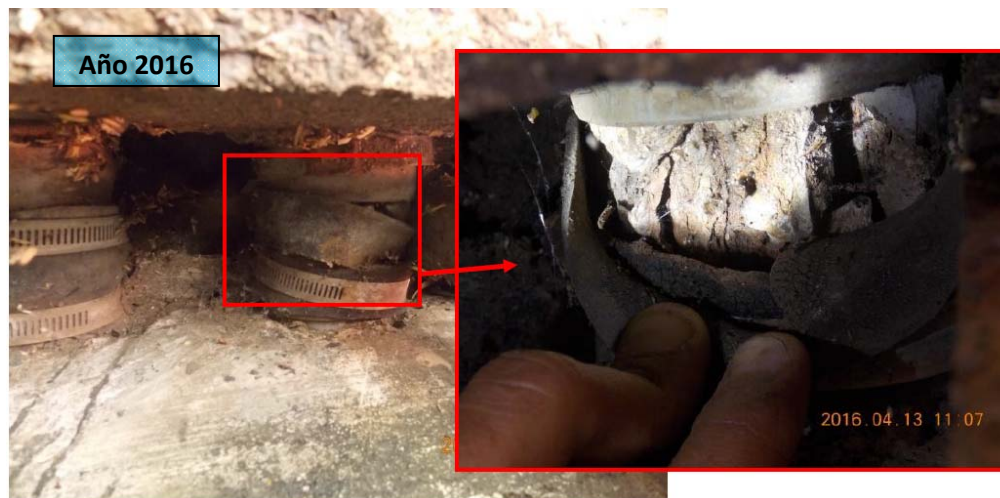
**F39:** Puente Rafael Iglesias (sobre el río Colorado). Cables de pos-tensión que pasan bajo las juntas de expansión presentan deterioro en el recubrimiento y corrosión severa (ver nota informe LM-UP-15-2016). La junta está actualmente obstruida con asfalto

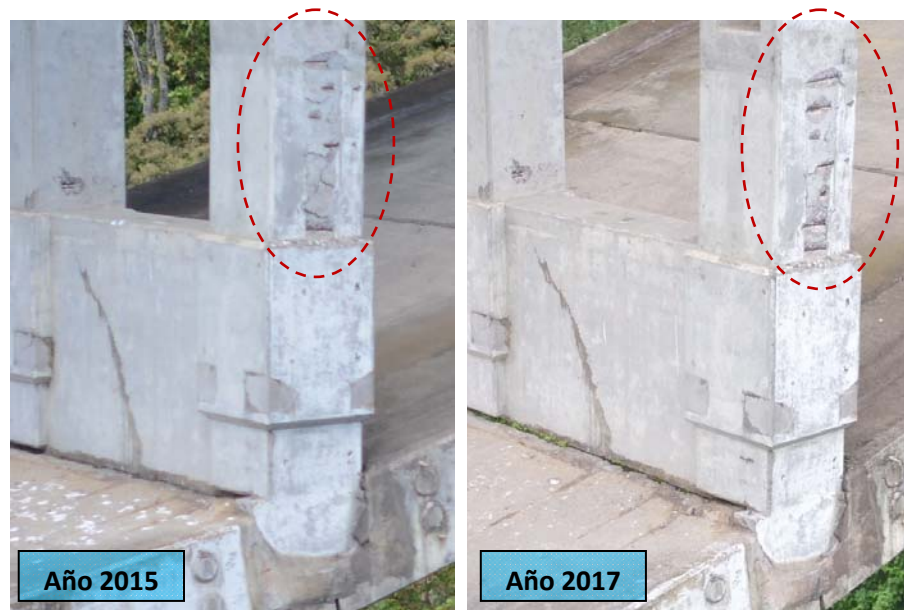
**F40:** Puente Rafael Iglesias (sobre el río Colorado). Progresión del deterioro por desprendimiento de concreto. Imágenes capturadas mediante uso de un drone, izquierda febrero del 2015 y derecha junio del 2017. No se observó cambio significativos en las otras afectaciones, como la grieta diagonal, que se observan en la figura

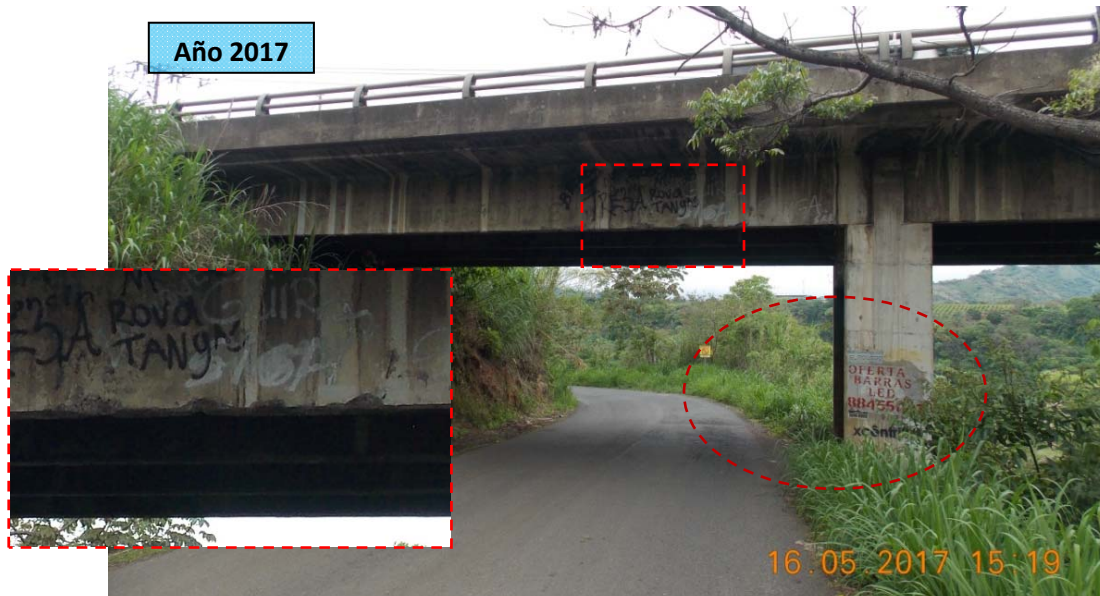
**F41:** Puente Rafael Iglesias (sobre el río Colorado). Faltante de barrera de protección a las pilas (acceso a Grecia), expuestas a impacto vehicular en la ruta nacional 716.  
Superestructura evidencia daño por impacto vehicular

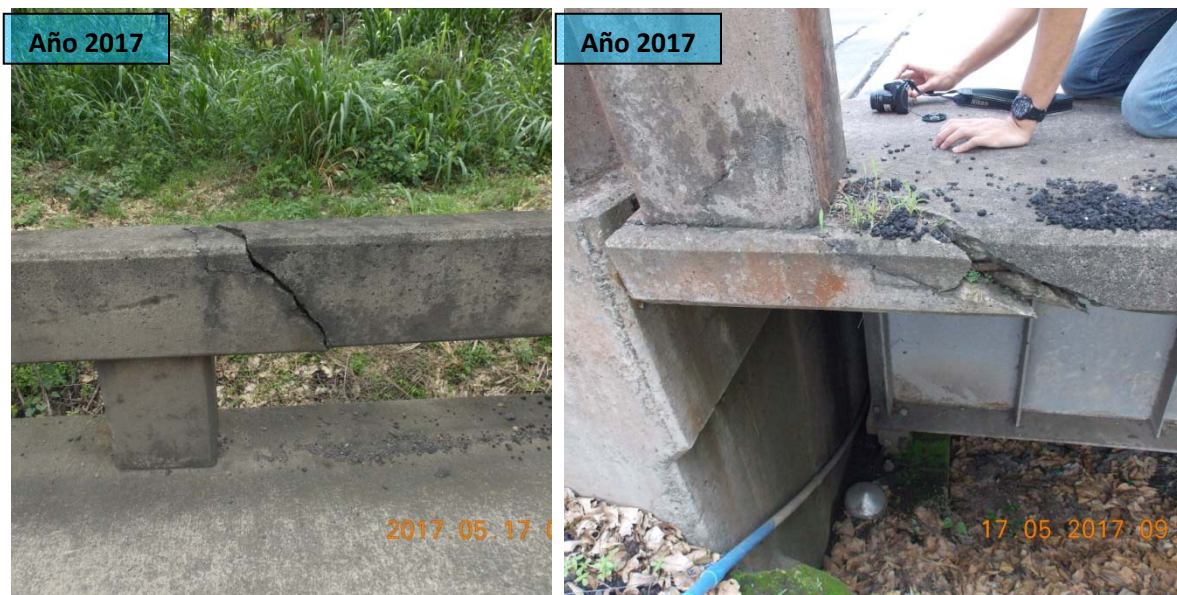
**F42:** Puente sobre el río Grande (km 47+640). Daños por impacto vehicular en la barrera de contención del puente

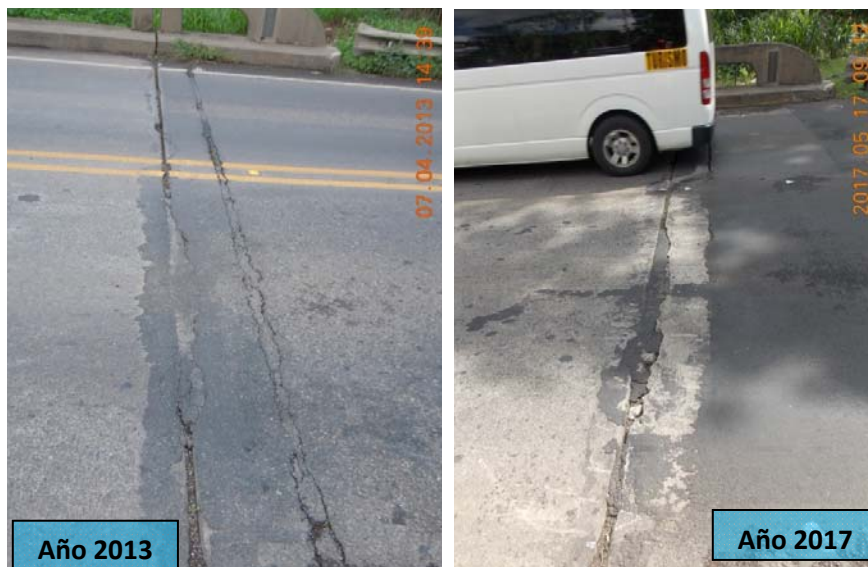
**F43:** Puente sobre el río Grande (km 47+640). Incremento del deterioro en la junta de expansión y señalización horizontal entre julio del 2013 y mayo del 2017 (acceso en dirección a Alajuela)

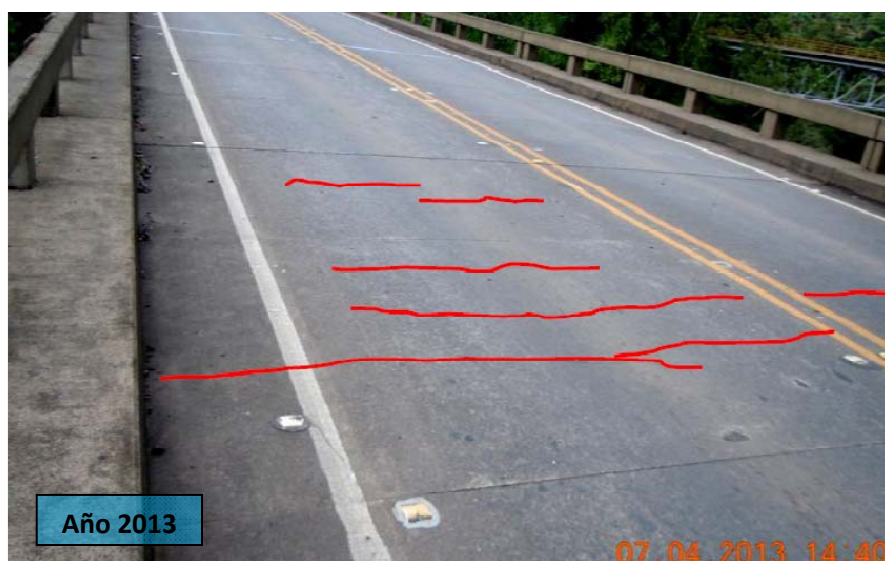
**F44:** Puente sobre el río Grande (km 47+640). Agrietamiento predominante perpendicular a la dirección del tránsito en el tablero (informe LM-PI-UP-PC02-2014). La condición se mantiene y también se observó agrietamiento en dos direcciones y eflorescencia en la cara inferior de la losa

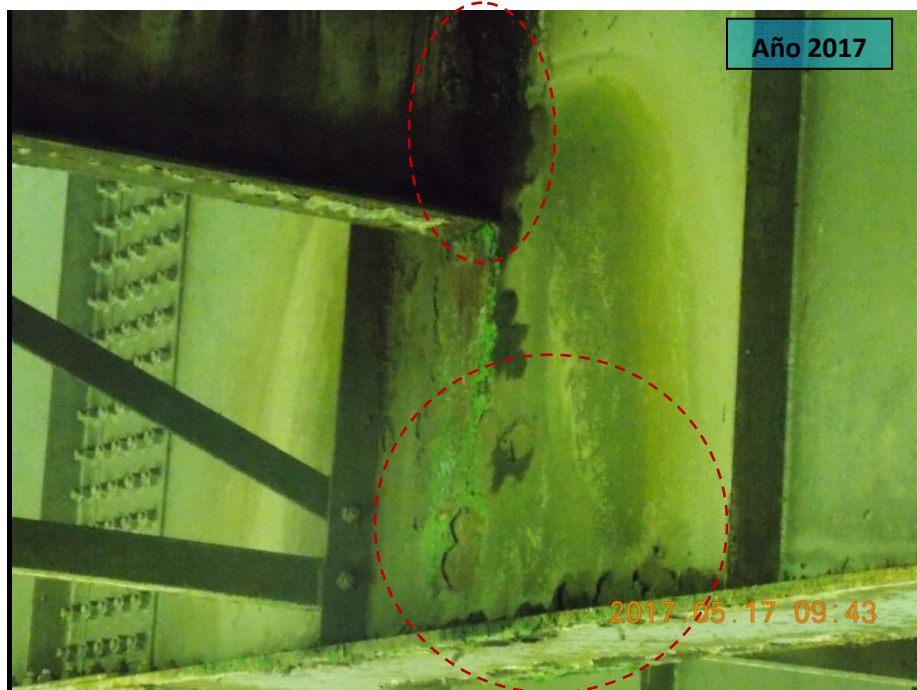
**F45:** Puente sobre el río Grande (km 47+640). Corrosión observada en la viga longitudinal principal del puente que debe ser inspeccionada con mayor profundidad para evaluar adecuadamente el estado. También se observa corrosión en la viga principal en la unión con la estructura del diafragma

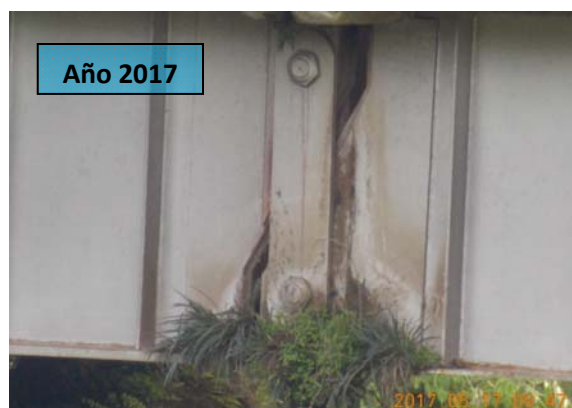
**F46:** Puente sobre el río Grande (km 47+640). Condición observada en el apoyo expansivo en la unión tipo Gerber. Es necesario inspeccionar con mayor detalle el elemento ya que este es un elemento considerado como con posibilidad de falla crítica por fatiga. No fue posible evaluar si el elemento presenta algún grado de corrosión

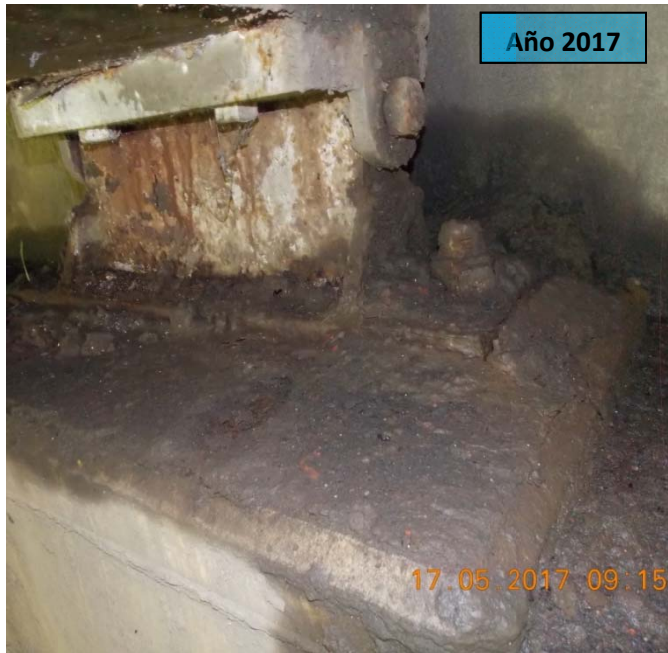
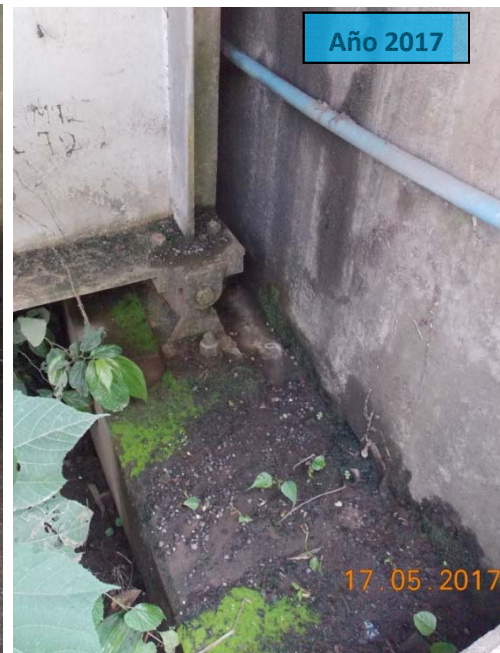
**F47:** Puente sobre el río Grande (km 47+640). Deterioro por corrosión en apoyos, además acumulación de escombros en el entorno del apoyo e insuficiente longitud de apoyo

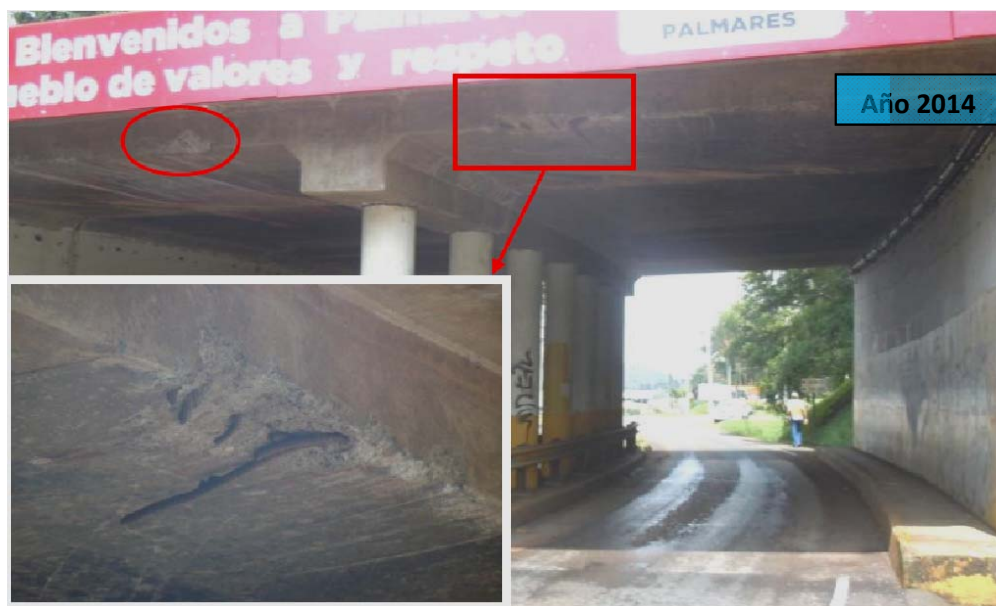
**F48:** Paso a desnivel sobre la ruta 135. Evidencia de impacto vehicular sobre la estructura (informe LM-PI-UP-PC01-2014). La condición se mantiene.

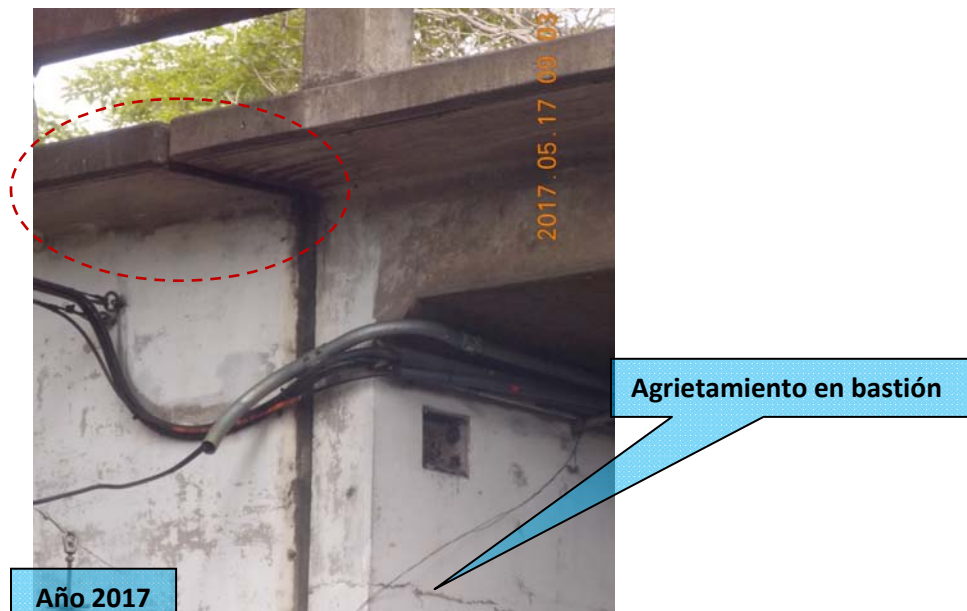
**F49: Paso a desnivel sobre la ruta 135.** Desplazamiento lateral en ambos costados de los aletones en el bastión en sentido a San Ramón. Desplazamiento medido de 30 mm. Obsérvese también el agrietamiento horizontal en el bastión

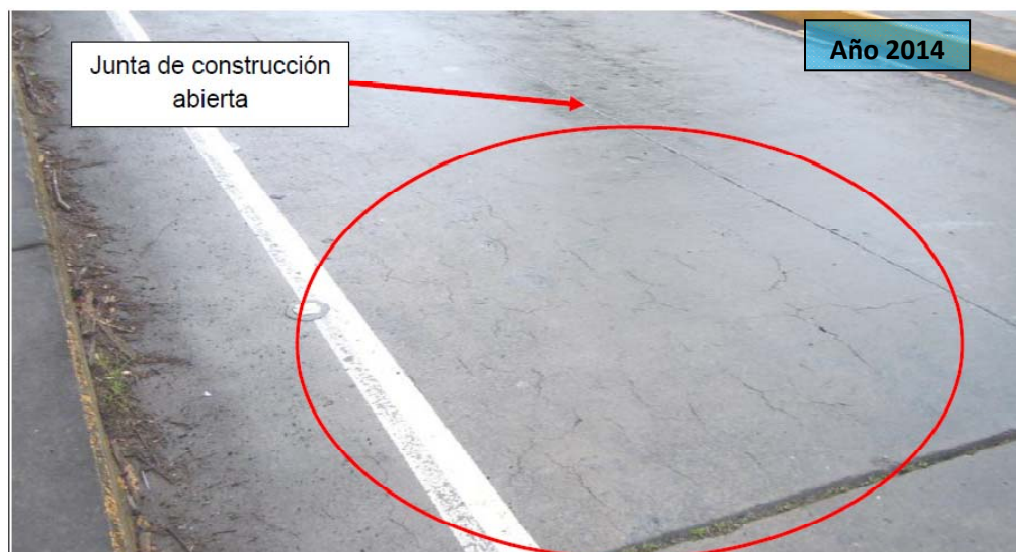
**F50: Paso a desnivel sobre la ruta 135.** Agrietamiento en dos direcciones (losa en calzada sureste, informe LM-PI-UP-PC01-2014). La condición se mantiene y además la losa presenta algunos desprendimientos cerca a las juntas de expansión

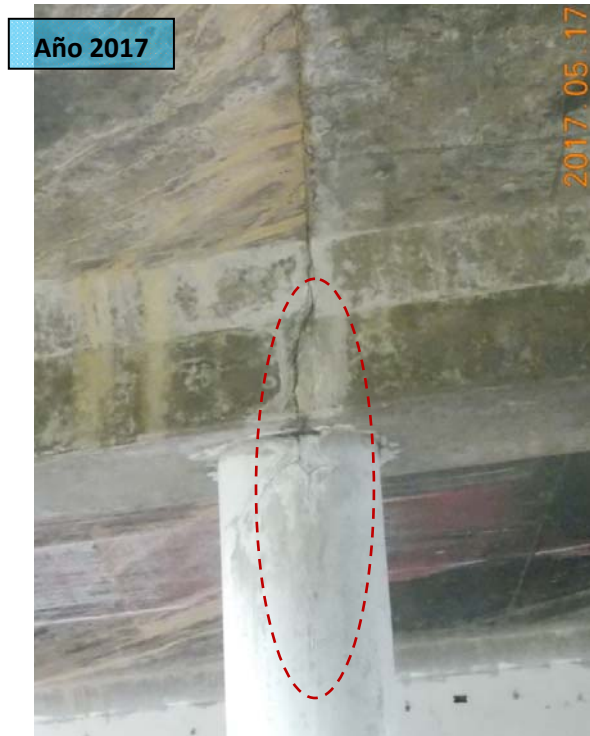
**F51:** Paso a desnivel sobre la ruta 135. Agrietamiento en la unión entre las columnas que conforman del pilas y la losa del tablero

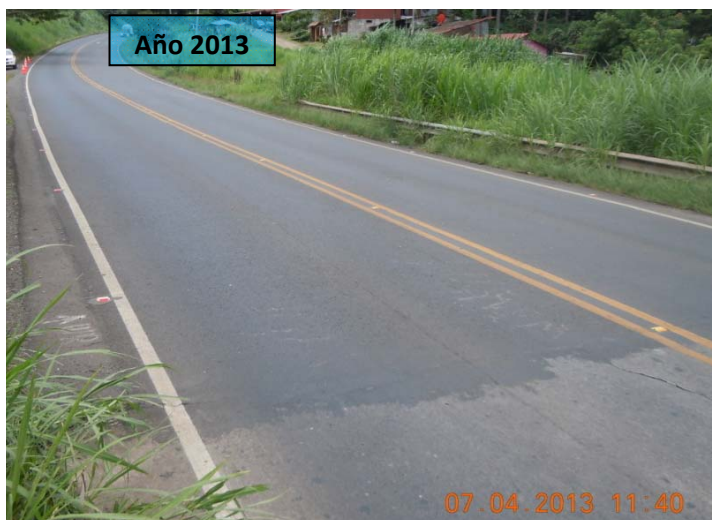
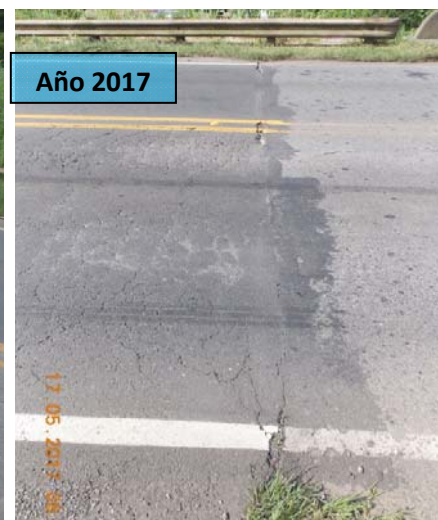
**F52:** Puente sobre el río Grande (km 54+370). Incremento del deterioro en el pavimento del acceso entre abril del 2013 y mayo del 2017 (acceso en dirección a Alajuela)

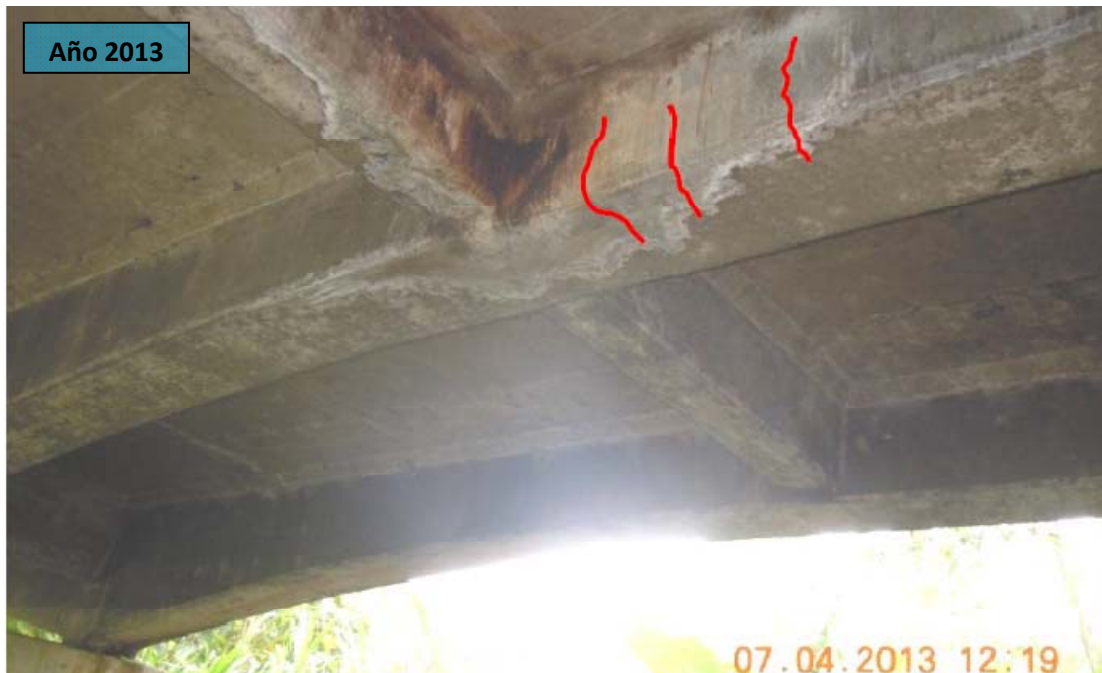
**F53:** Puente sobre el río Grande (km 54+370). Agrietamiento y deterioro por humedad en las vigas de la estructura de concreto. La condición se mantiene.

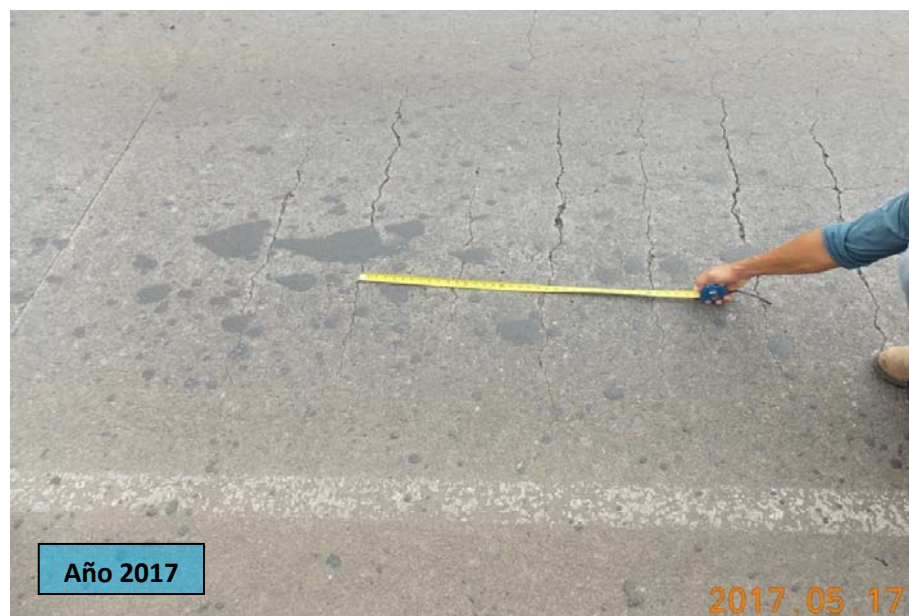
**F54:** Puente sobre el río Grande (km 54+370). Agrietamiento en una dirección generalizado en la losa del tablero
