**INFORME DE  
AUDITORÍA TÉCNICA EXTERNA  
LM-AT-65-07**

**LABORATORIO DEL MOPT ENCARGADO DE LA VERIFICACIÓN  
DEL CONTROL DE CALIDAD UBICADO EN PALMICHAL**

**PROYECTO  
“MEJORAMIENTO DE LA RUTA NACIONAL N° 209,  
SECCIÓN PALMICHAL-CHIRRACA”**

**NOVIEMBRE DE 2007**

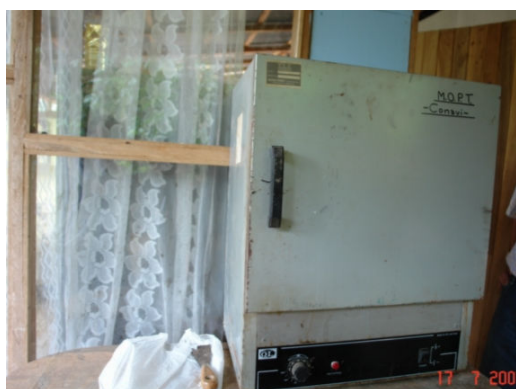
a.

1. El espacio destinado a la realización de los ensayos es insuficiente para que los técnicos puedan trabajar de forma cómoda y segura. Como ejemplo se puede mencionar que el horno para el proceso de preparación de muestras se ubica en una posición incómoda, ya que obstaculiza el transitar del personal del laboratorio cuando se requiere abrir la puerta del horno y dificulta la ejecución de ensayos de laboratorio. (ver Fotografía 1).

**Fotografía 1. a.** Se observa que la puerta del horno de acondicionamiento de muestras se abre hacia el único acceso a la zona de trabajo. **b.** Se puede notar que, debido al poco espacio, al abrir la puerta del horno de acondicionamiento de muestras se obstruye el acceso y la salida al área de trabajo.

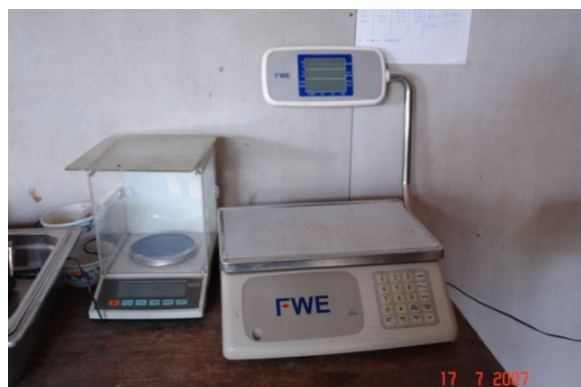
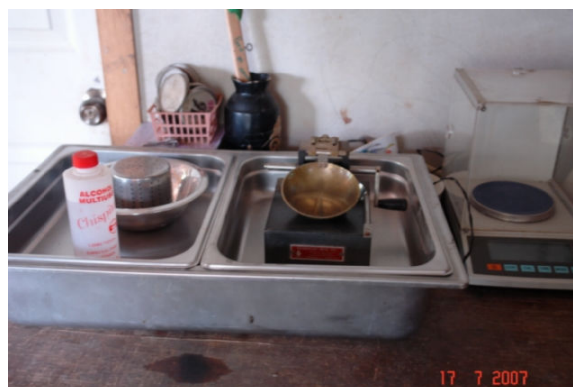
2. Algunos equipos de ensayo no cuentan con un área de trabajo definida. Tal es el caso de las balanzas que se cambian de posición por la poca disponibilidad de tomacorrientes. (ver Fotografía 2).

3. Aunado al punto anterior se evidenció que el tomacorriente en el que se conectan las balanzas se encuentra alejado del área donde están ubicadas. Esto provoca que al estar conectadas el cable queda suspendido, obstruyendo la zona de paso que comunica con un área de trabajo localizada en la parte posterior de las instalaciones.

**Fotografía 2. a y b.** Las balanzas están colocadas en la misma mesa, junto con otros equipos. **c.** La balanza analítica está colocada sobre el único escritorio que se encuentra en las instalaciones.

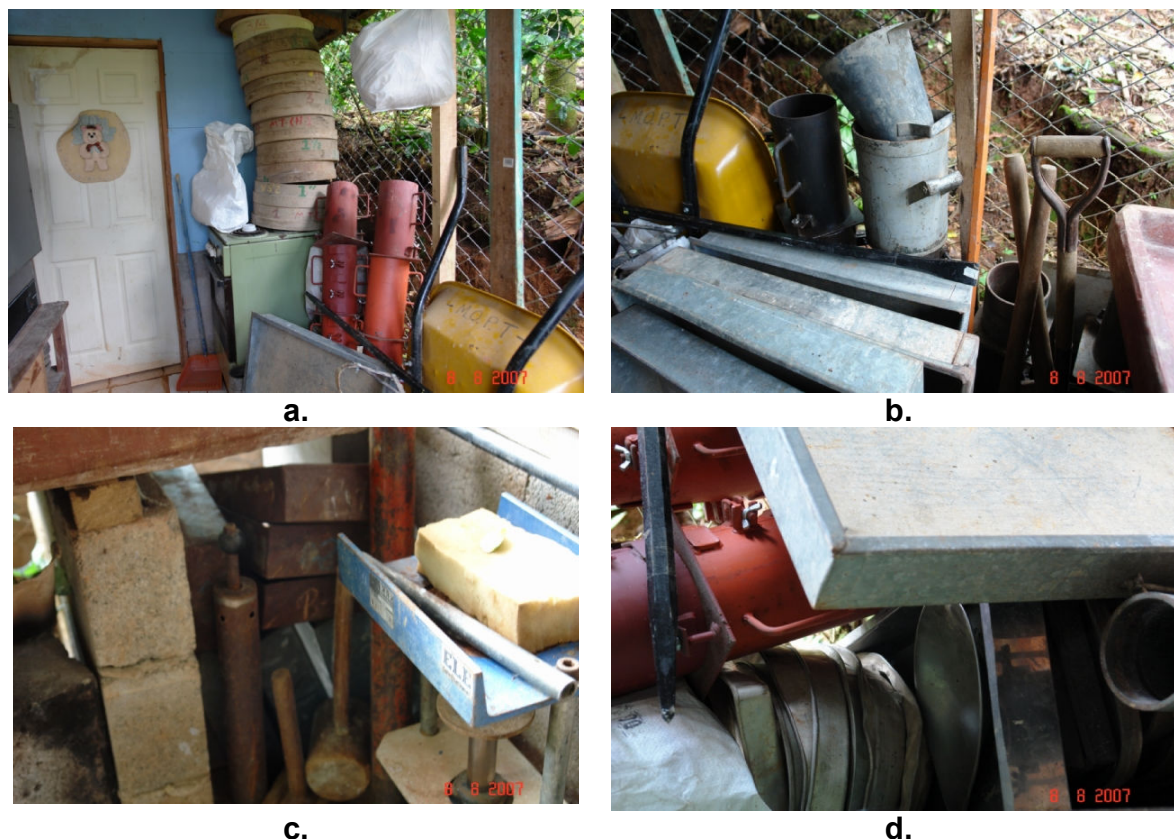
4. Debido al poco espacio con que cuenta el laboratorio, no existe un espacio dedicado al almacenamiento de equipos, por lo que se agrupan en varios sitios, poniendo en peligro la integridad física y metrológica de los mismos. (ver Fotografía 3).

La ausencia de condiciones adecuadas para el almacenamiento y la operación de los equipos de medición y ensayo no permite asegurar que se mantengan las características metrológicas, lo cual menoscaba la confiabilidad técnica de los resultados que se emiten con dichos equipos. Para comprobar el grado de cumplimiento de los materiales que se incorporan al proyecto y los procesos constructivos realizados, es fundamental que los equipos de medición y ensayo se encuentren bajo óptimas condiciones de operación que garanticen la exactitud y precisión de las mediciones realizadas con estos.

**Fotografía 3.** Almacenamiento de equipos de medición y ensayo de manera no adecuada por la falta de espacio en las instalaciones

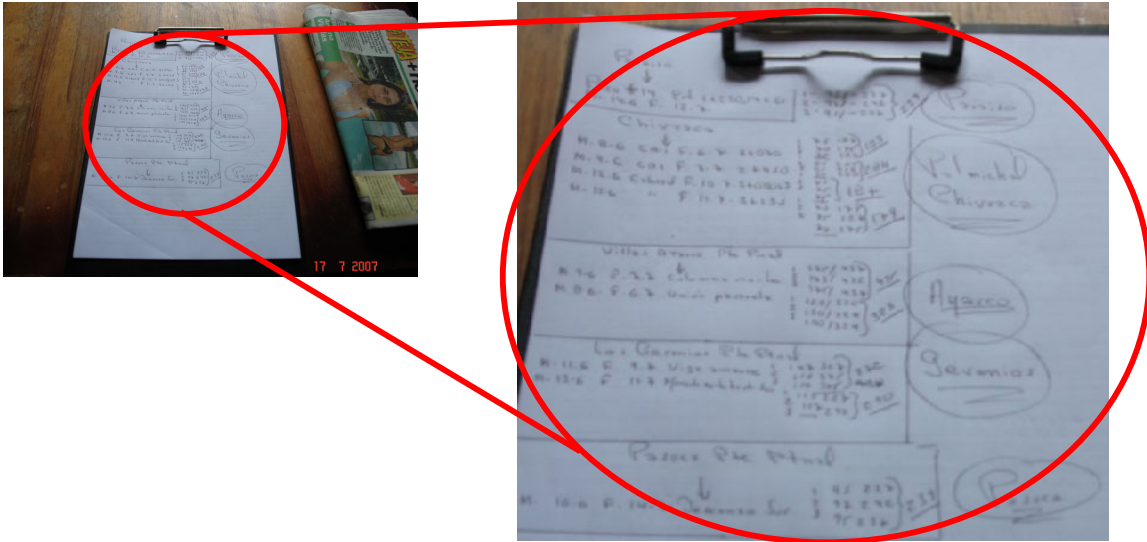
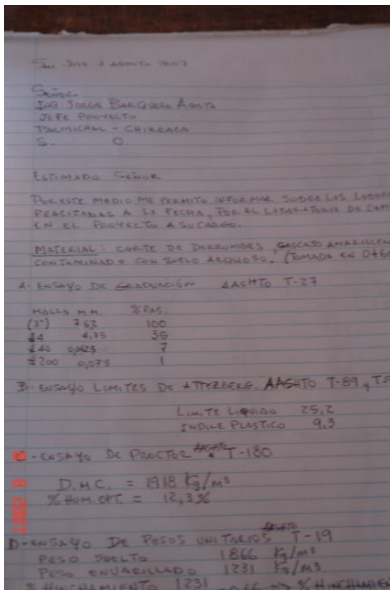
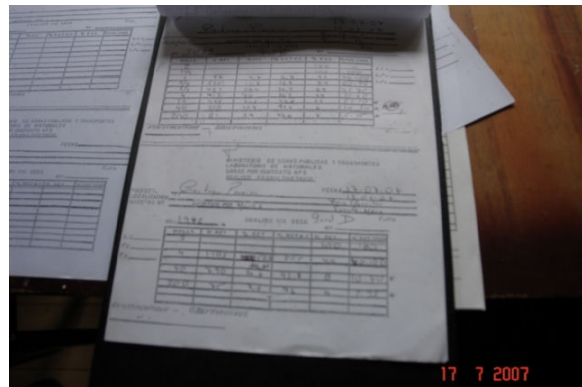
A pesar de que los resultados son anotados por los técnicos de forma limpia, ordenada y suficiente, el registro se realiza en hojas sueltas sin identificación ni numeración continua (ver Fotografía 4), lo cual no asegura la trazabilidad de la información.

**Fotografía 4.** a. Reporte de información sobre varios proyectos (Nótese que no se indica a que actividad de verificación de calidad corresponde). b. Hoja sin identificación ni numeración continua donde se anotan los resultados de las actividades de verificación de calidad para enviárselas al ingeniero de proyecto. c. Formulario utilizado para anotar los resultados sin identificación ni numeración continua.

La anotación inmediata de la información relevante del proceso de verificación de calidad de los materiales incorporados al proyecto y las obras realizadas, en una bitácora encuadernada y con numeración continua, favorece la trazabilidad de los resultados y reduce la posibilidad de pérdida o alteración de los resultados y anotaciones. Por esta razón, es fundamental que la Dirección de Obras y el MOPT definan e implementen políticas y procedimientos sistemáticos para el registro oportuno, veraz y completo de los datos.

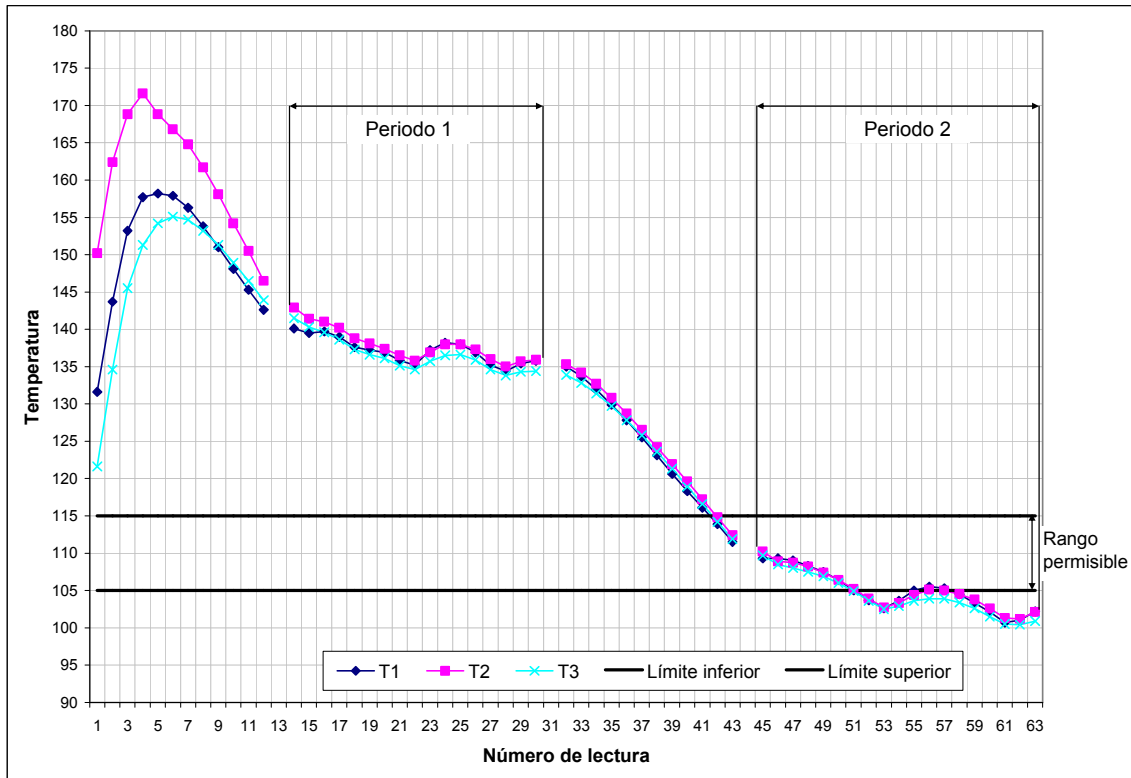
**Figura 2.** Gráfico de mediciones de temperatura del horno marca QL modelo 30 GC Lab Oven con identificación 3881331 MOPT utilizado en la preparación de la muestras de ensayo.

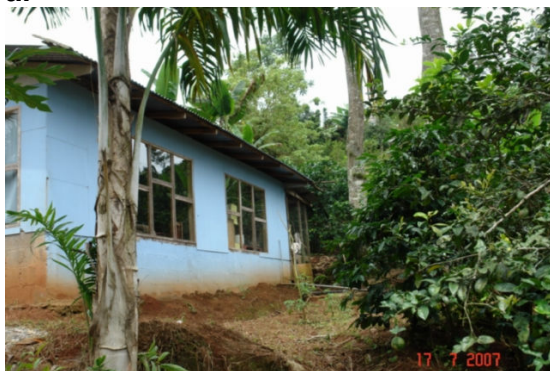
a. Parte frontal de las instalaciones del laboratorio, b. Acercamiento de algunas instalaciones eléctricas, c. y d. Parte lateral de las instalaciones del laboratorio
