**INFORME DE
AUDITORÍA TÉCNICA EXTERNA
LM-AT-66-07**

**LABORATORIO DEL MOPT
ENCARGADO DE LA VERIFICACIÓN DE CALIDAD
UBICADO EN SANTA MARTA, PUERTO CARRILLO, GUANACASTE**

**PROYECTO VIAL
“MEJORAMIENTO DE LAS RUTAS NACIONALES
Nº 160, SECCIÓN PUERTO CARRILLO-ESTRADA
Y Nº 158, SECCIÓN ESTRADA-LAJAS”**

NOVIEMBRE DE 2007

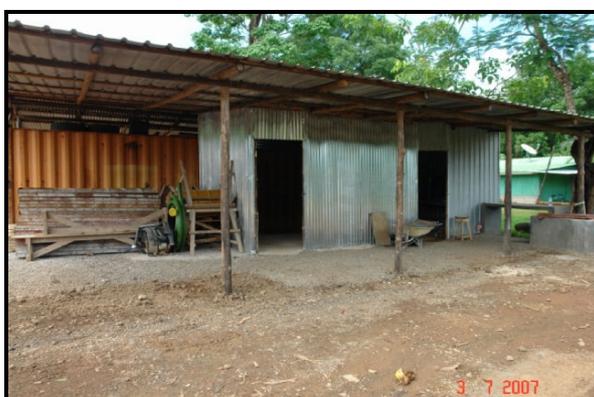
2. Las condiciones de seguridad del laboratorio deben ser incrementadas (ver Fotografía 1 a), ya que de acuerdo con lo manifestado por el encargado de laboratorio, se está en un proceso de adquisición de mayor cantidad de

equipo de laboratorio, y las actuales instalaciones son vulnerables a actos de vandalismo, repercutiendo en las actividades propias de verificación de calidad, si llegase a ocurrir pérdida de equipo de laboratorio vital para tal proceso.

a. Instalaciones del laboratorio

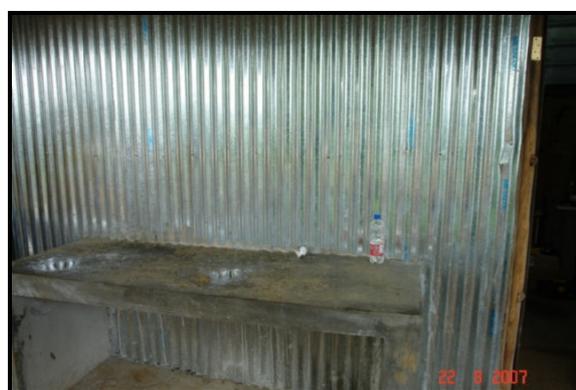
1. Las láminas metálicas con las que se construyeron las instalaciones del laboratorio en el plantel de la Constructora Meco, poseen una cantidad apreciable de agujeros lo que produce que durante condiciones de lluvia se presenten goteras en el techo. La situación descrita es potencialmente riesgosa ya que algunos de los equipos de medición y ensayo están constituidos con base en componentes electrónicos tal como es el caso de las balanzas, los cuales se verían seriamente afectados si tuvieran contacto con el agua.

Además, la integridad de las muestras de ensayo se podría ver afectada con esta situación, ya que durante la segunda visita se observó que caen goteras del techo en una mesa de trabajo habilitada fuera de las instalaciones del laboratorio, tal como se puede observar en la Fotografía 1 b, en la cual minutos antes, se encontraban muestras de suelo que iban a ser ensayadas.

b. Mesa de trabajo. (Nótese el agua que tiene la mesa producto de goteras del techo)

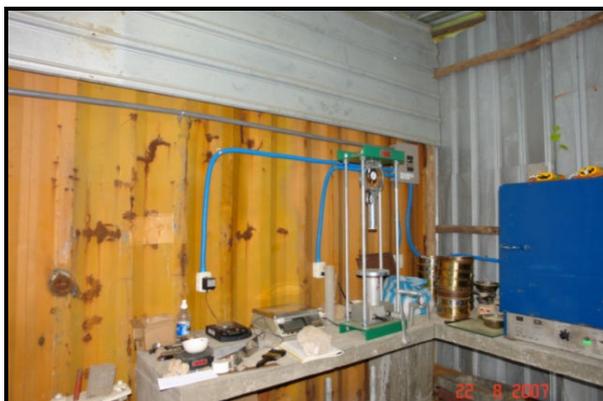
3. En cuanto al espacio disponible para la realización de los ensayos de verificación, las mesas de trabajo están casi completamente ocupadas por los equipos de laboratorio dejando una cantidad de espacio mínimo disponible para ser utilizado como área de trabajo para ensayar los materiales del proyecto tal como se puede apreciar en la Fotografía 1 c.

c. Distribución de equipos en mesa de trabajo interna. (Nótese el espacio disponible para realizar la ejecución de los ensayos).

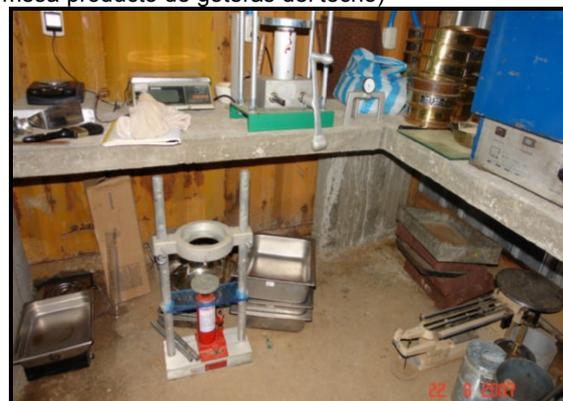
5. Se evidenció una alta presencia de polución en las áreas de trabajo, así como también fue posible observar equipo de ensayo y medición almacenado de manera desordenada, lo cual evidencia que las actividades de orden y aseo empleadas en el laboratorio no aseguran un adecuado nivel de limpieza tal como se aprecia en las Fotografía 1 d, e y h.

d. Almacenamiento de equipos de medición y ensayo dentro del laboratorio

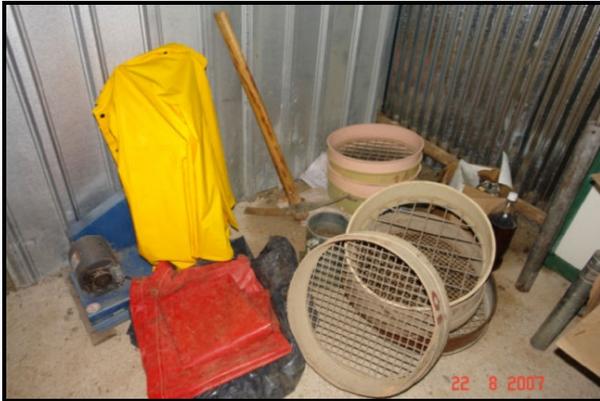
e. Almacenamiento de equipos de medición y ensayo dentro del laboratorio

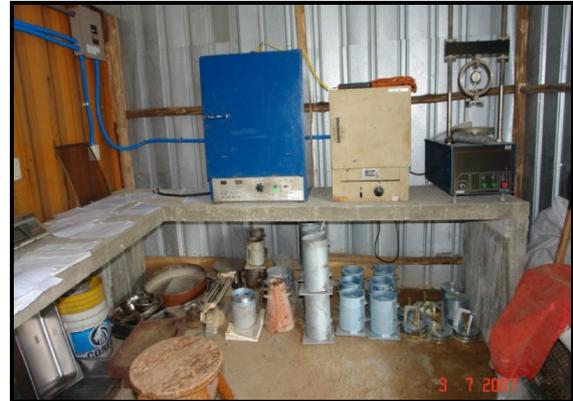
En la visita del 3 de julio de 2007 se evidenció que los registros de resultados de ensayo se mantenían distribuidos en diferentes puntos del laboratorio para que se secaran, tal como se muestra en la Fotografía 1f , esto según declaró el encargado de laboratorio, debido a que se mojaron producto del ingreso del agua al laboratorio.

f. Detalle donde se nota los registros distribuidos sobre la mesa de trabajo, para secarse.

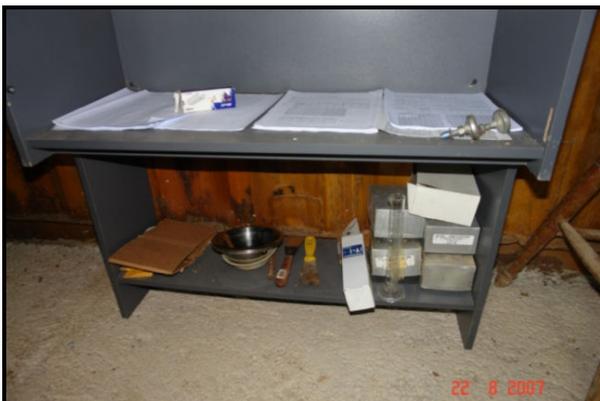
6. No se cuenta con un espacio destinado o estantería suficiente disponible (Fotografía 1 g) para el almacenamiento de los equipos de medición y ensayo, por lo que se conservan agrupados en varios sitios del laboratorio, poniendo en peligro la integridad física y, en caso que aplique, la condición metrológica de los mismos.

g. Única estantería disponible para almacenamiento de equipos.

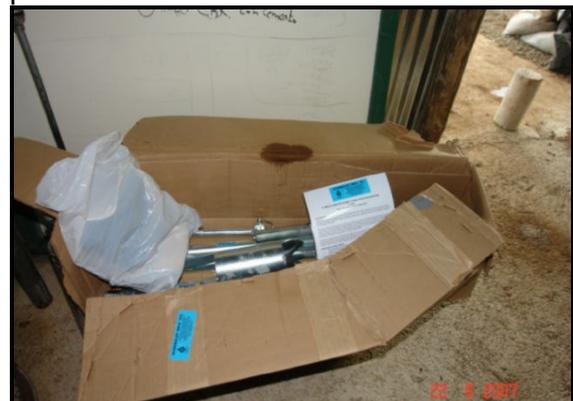
h. Equipo de Cono de penetración almacenado en el piso del laboratorio.

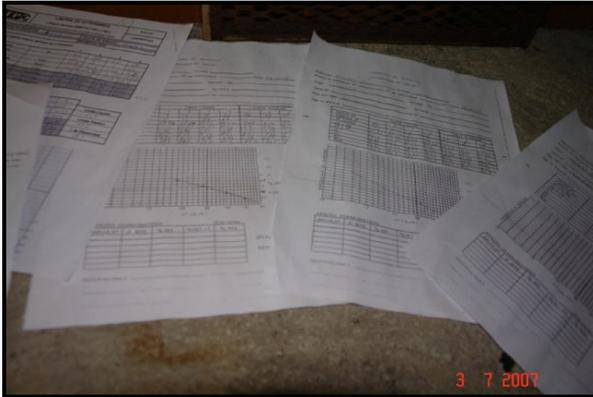
a. Formularios para la anotación de resultados de ensayos

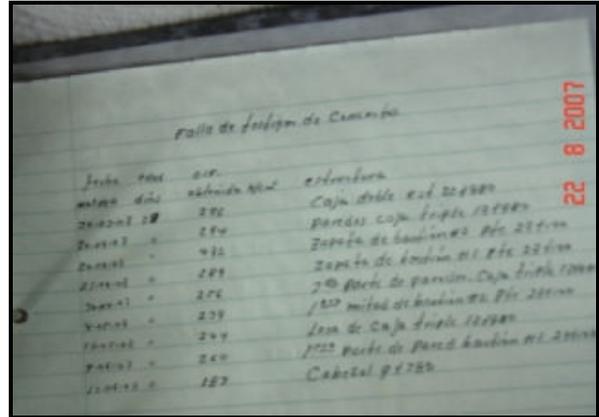
b. Hojas ordinarias utilizadas para la anotación de resultados e información relevante de las muestras de verificación de la calidad

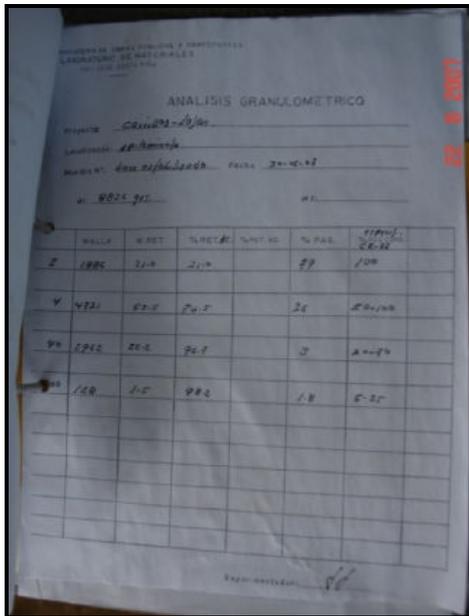
1. No se encontraron documentos que evidenciaran el registro de la toma de muestras de campo.
2. Los resultados de los ensayos y la información de la muestra se anota en hojas sueltas y no en bitácoras foliadas (Fotografía 2a y b).
3. Los formularios para la anotación de resultados carecen de identificación y numeración continua, que permita establecer la trazabilidad de los resultados. (Fotografía 2c).

c. Formulario para la anotación de resultados de ensayos (Obsérvese la carencia de alguna identificación y de numeración continua, que permita establecer la trazabilidad de los formularios y por ende de los resultado)

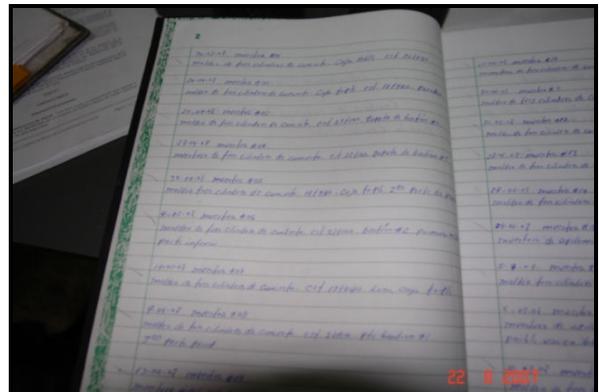
d. Bitácora para registrar el ingreso de muestras al laboratorio.

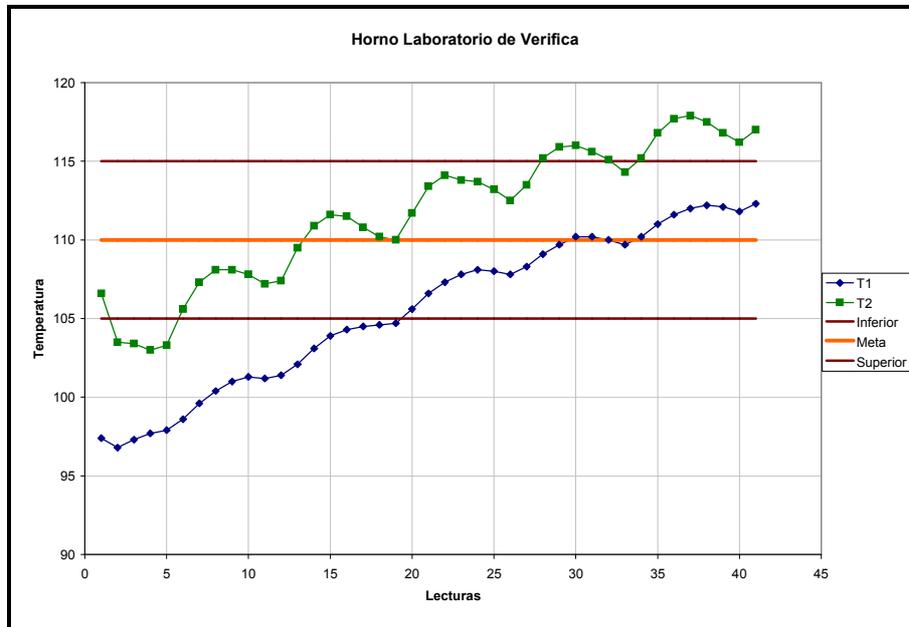
La ausencia de un proceso de confirmación metrológica y de operación de los equipos de medición y ensayo no garantiza la confiabilidad y validez técnica de los resultados, lo cual podría afectar los resultados de ensayo.

a. horno sin identificación del MOPT (única referencia calcomanía que indica “SRM técnico vocacional”)

El MOPT debe enfocar sus esfuerzos en definir políticas y procedimientos que permitan establecer un aspecto medular en los sistemas de gestión de calidad, un sistema de confirmación metrológica que permita establecer la capacidad, sensibilidad y precisión de los equipos de medición y ensayo para cumplir las condiciones técnicas definidas en las normas de ensayo de referencia, de modo que se garantice la correcta operación de los equipos.

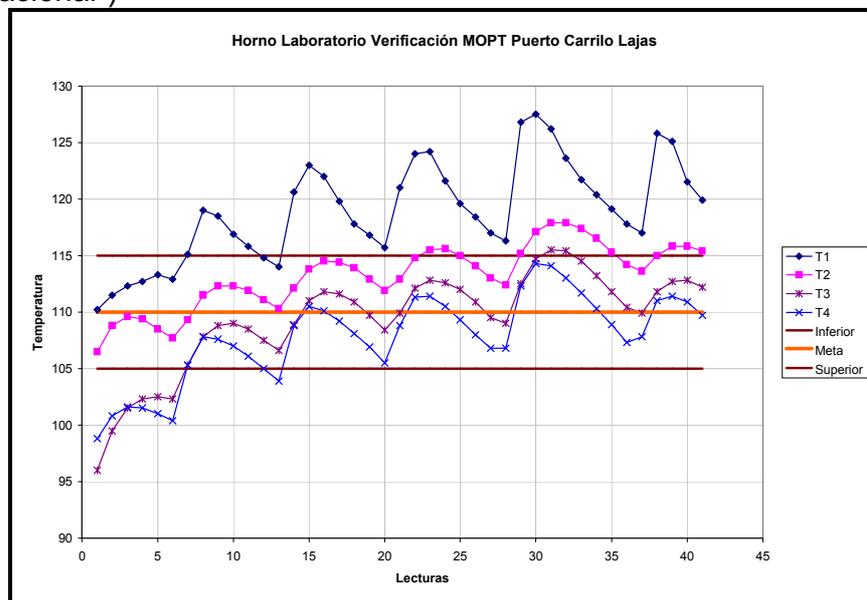
b. horno marca ELE con identificación 388135 MOPT
