**INFORME DE  
AUDITORÍA TÉCNICA EXTERNA  
LM-AT-79-07**

**“EVALUACIÓN DE LAS LABORES DE DEMARCACIÓN HORIZONTAL  
EN LA RUTA NACIONAL N° 2 CARRETERA INTERAMERICANA SUR,  
SECCIÓN LA LIMA-SAN ISIDRO DE PÉREZ ZELEDÓN Y  
LA RUTA NACIONAL N° 3, SECCIÓN MANOLOS-SAN MATEO”**

**DICIEMBRE 2007**

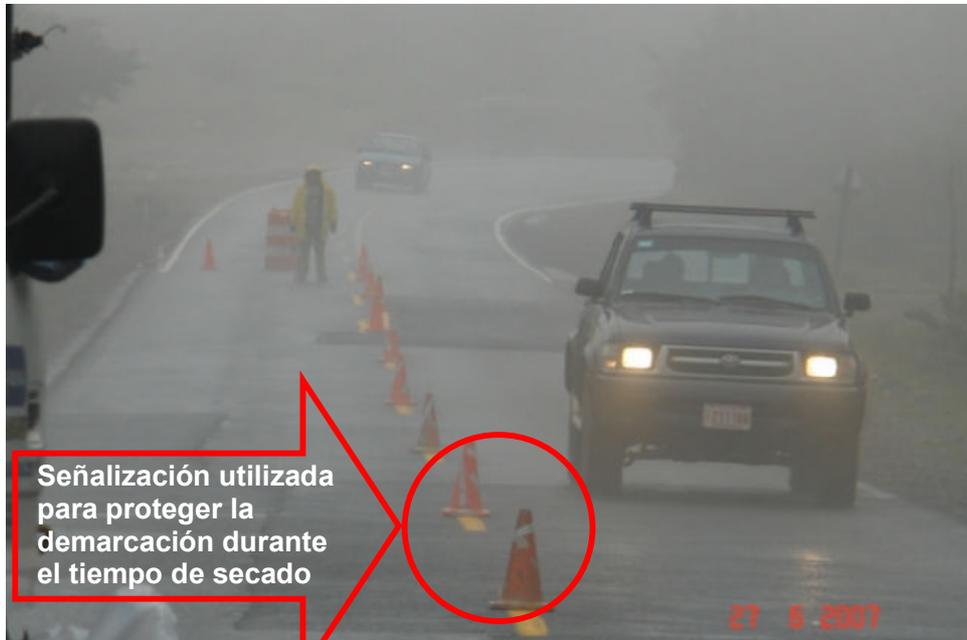
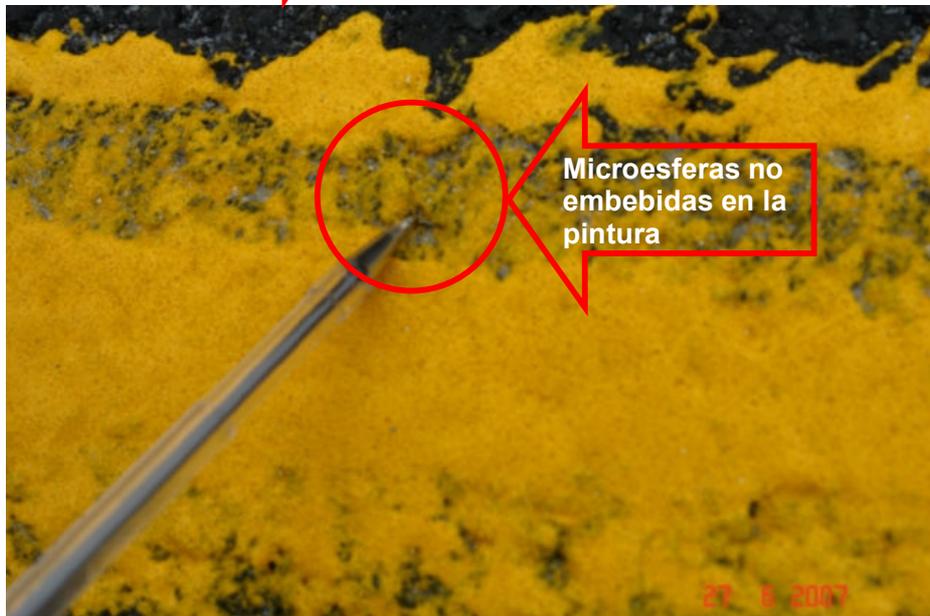
Todo tipo material que se utilice en actividades de demarcación horizontal, requiere de condiciones específicas durante su aplicación, una de estas condiciones es la humedad ambiental. Este factor incide directamente en la adhesión de la pintura a la superficie, por tanto colocar pintura en condiciones climáticas húmedas contraindicadas por los fabricantes provoca que disminuya la durabilidad y la calidad de la demarcación.

**Fotografía 1. Labores de demarcación realizadas sobre el kilómetro 89 de la Ruta Nacional N° 2. a.** Se pueden apreciar las condiciones climáticas bajo las cuales se estaban ejecutando las labores de demarcación. **b.** Se puede la dispersión de la pintura colocada y las microesferas no embebidas.

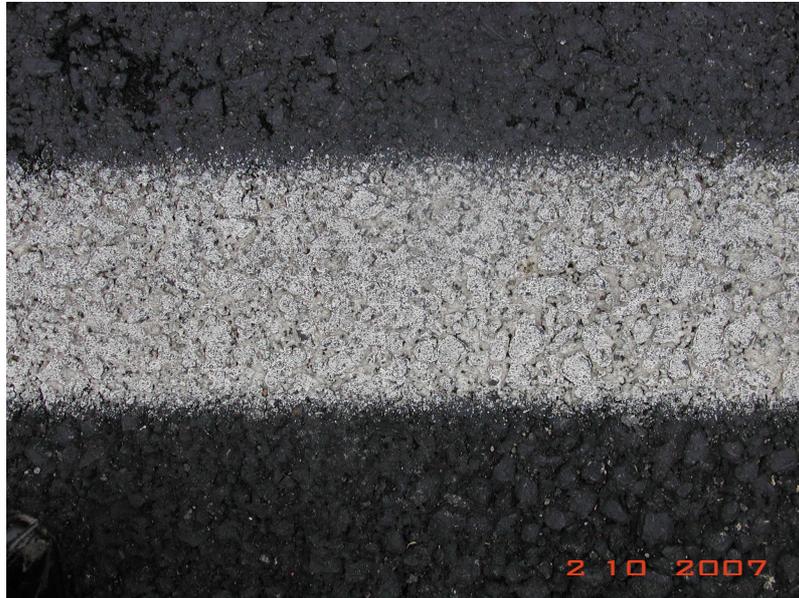
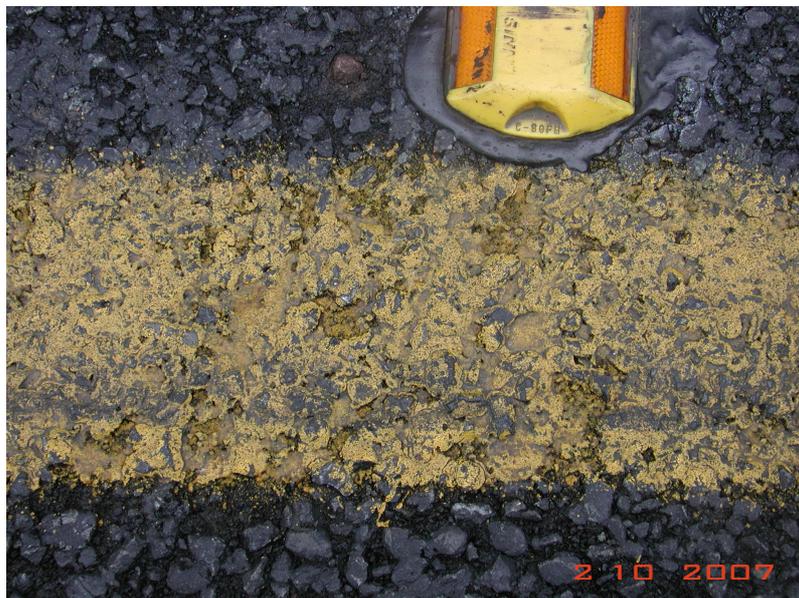
En las Fotografías 2, 3, 4 y 5 se muestran las deficiencias encontradas en la gira realizada el día 2 de octubre a la Ruta Nacional N °2 sección La Lima-San Isidro y

**Fotografía 2. Demarcación desgastada sin propiedades de retroreflexión sobre la Ruta Nacional N° 2, sección La Lima-San isidro. a y b. El desgaste que presenta la demarcación permite ver la superficie asfáltica.**

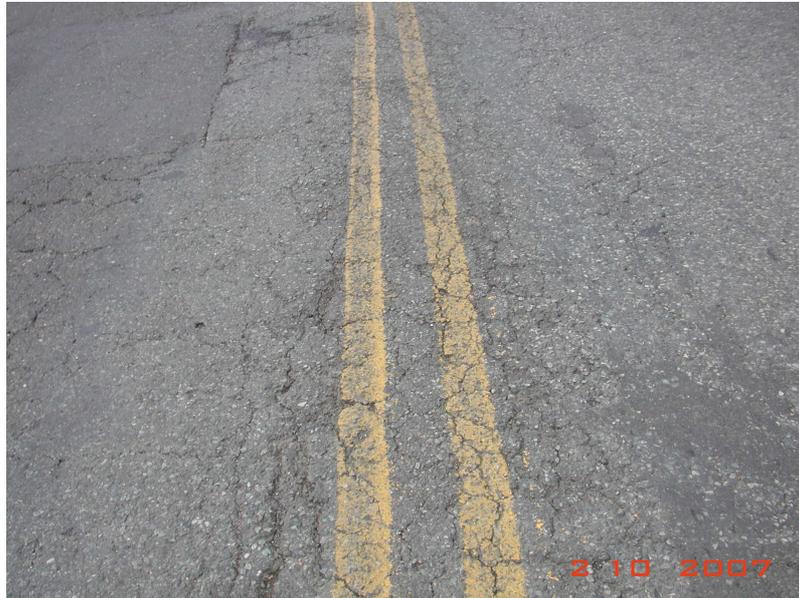
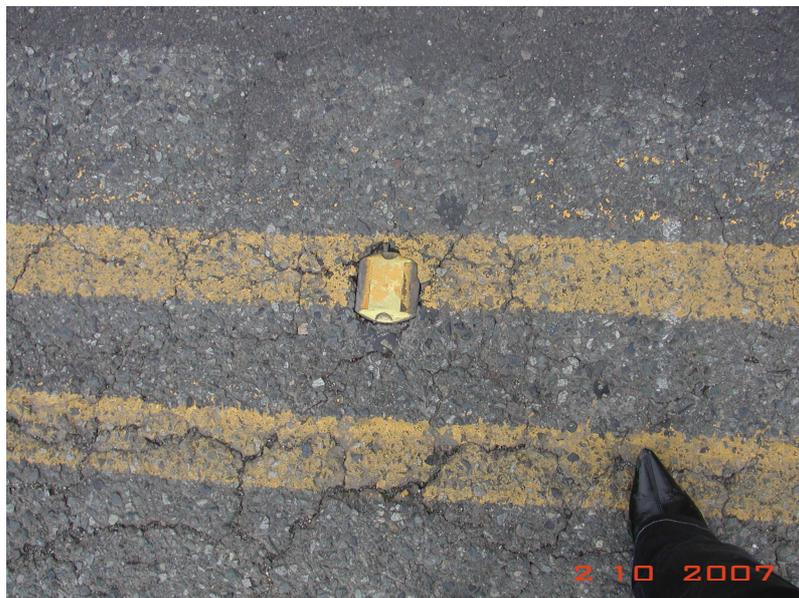
Es importante destacar que el estado de deterioro de la superficie asfáltica afecta el ancho de la línea como se menciona en dicho oficio, pero de igual forma afecta el espesor de la capa de pintura que se coloca sobre la carretera. Por esta razón, la implementación de un control sistemático que permita garantizar que se cumple el espesor de la capa de pinturas, el ancho de las líneas y la dosis de microesferas, es fundamental, de manera que se ajuste la velocidad del equipo y

**Fotografía 3. Labores de demarcación realizadas sobre deterioro superficial en la Ruta Nacional N° 2, sección La Lima-San isidro. a.** Se observa que la demarcación colocada sobre el deterioro ha perdido características de funcionalidad, pues permite ver la superficie del pavimento **b.** Se aprecia el capitaluz hundido en la superficie y el desgaste que presenta la pintura.

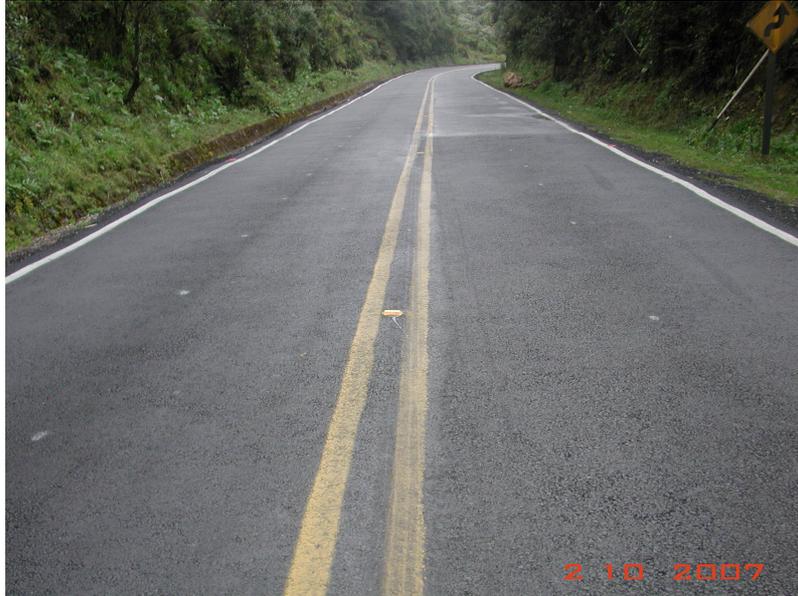
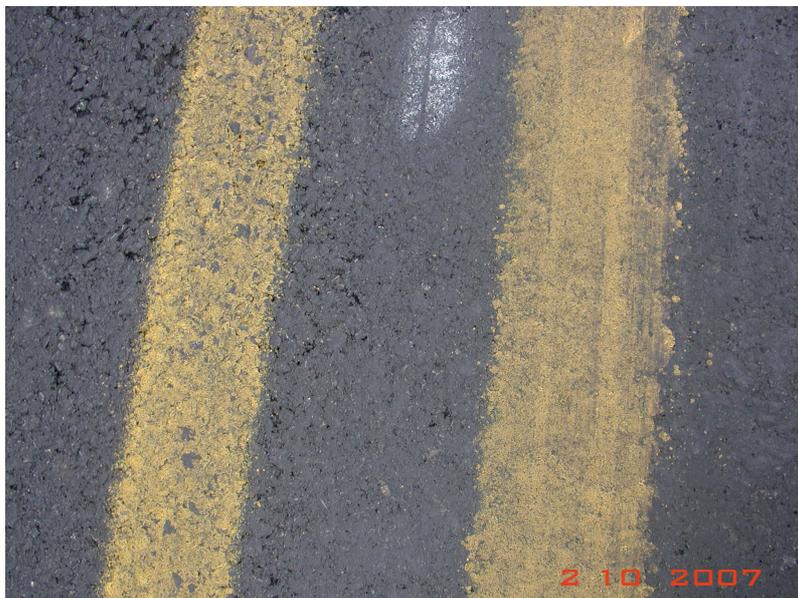
**Fotografía 4. Demarcación horizontal opaca sobre la Ruta Nacional N° 2, sección La Lima-San isidro a. Se observa que la demarcación presenta opacidad. b. Se aprecia una diferencia clara entre las líneas de demarcación de carril.**

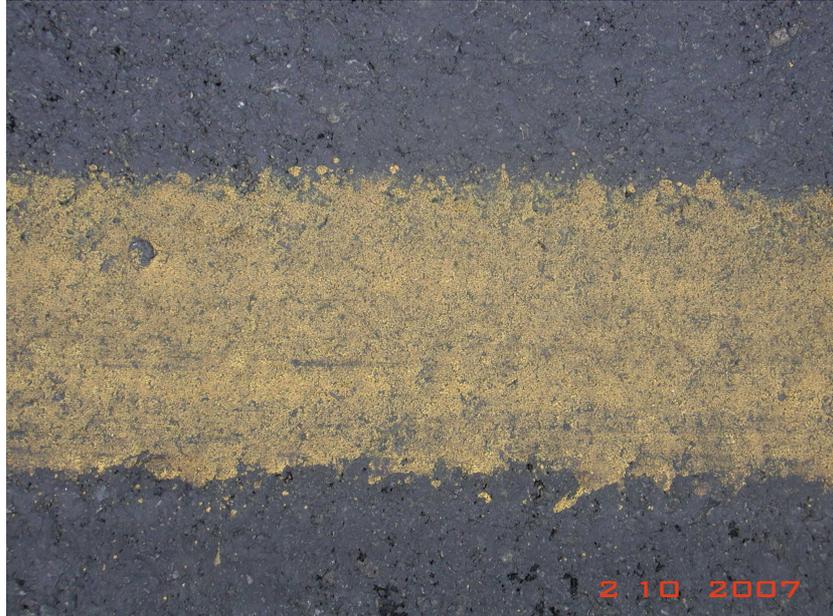
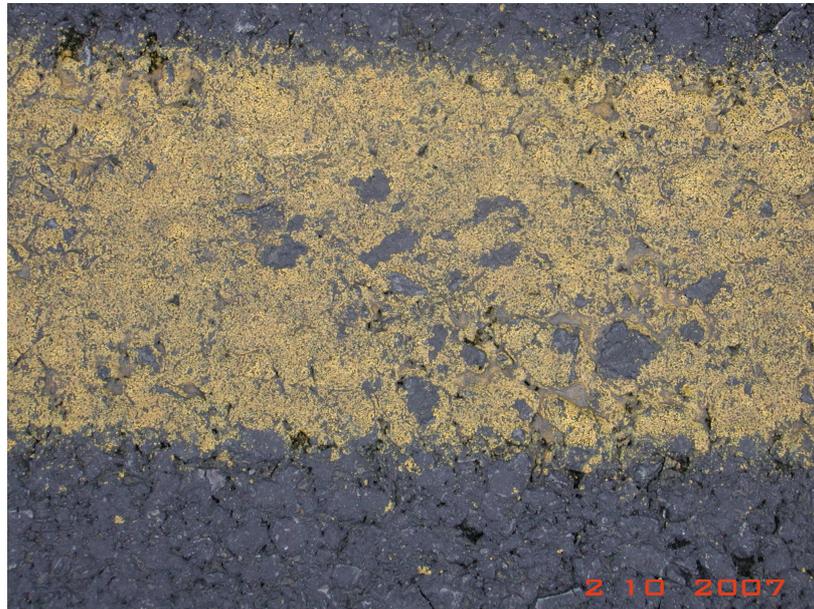
**Fotografía 5. Demarcación horizontal opaca sobre la Ruta Nacional N° 2, sección La Lima-San isidro. a.** La demarcación presenta características particulares, que no se observan en otras demarcaciones. **b.** Se observa como sobresale la superficie del pavimento asfáltico.

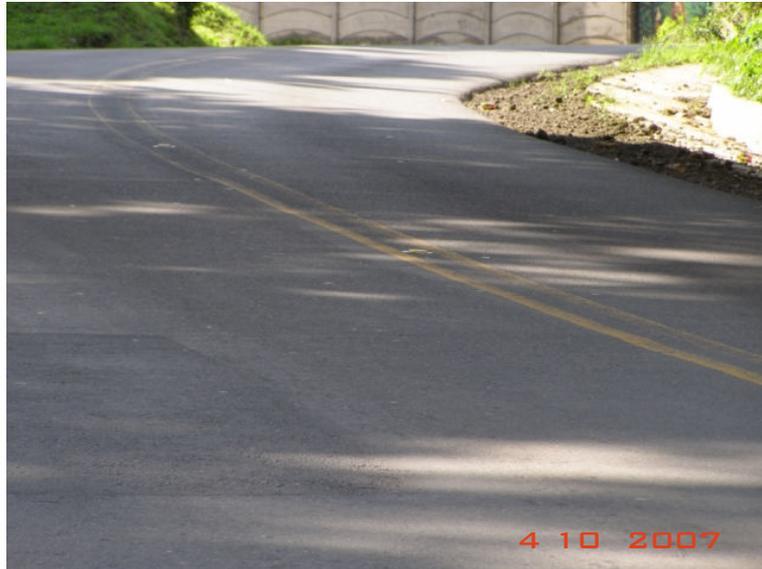
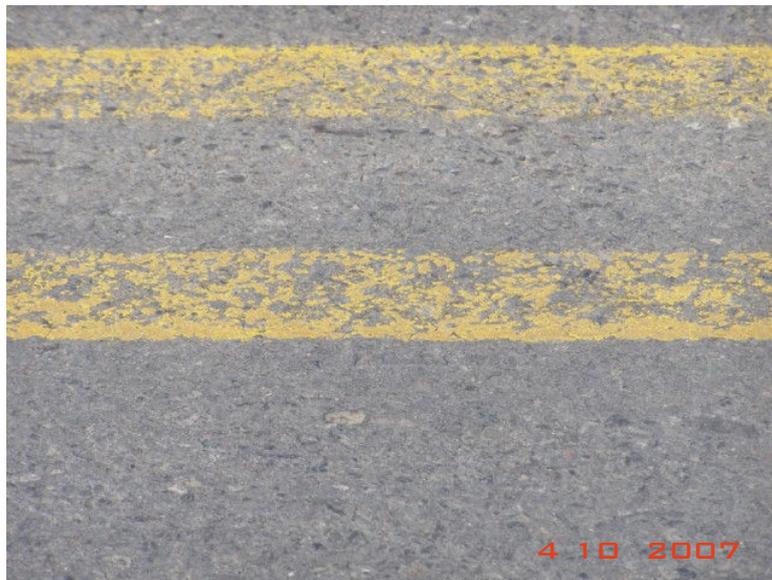
**Fotografía 6. Deterioro que muestra la demarcación horizontal sobre la Ruta Nacional N° 3, sección Manolos- San Mateo a. Desgaste que muestra la demarcación horizontal. b. El desgaste de la demarcación permite ver el pavimento asfáltico.**

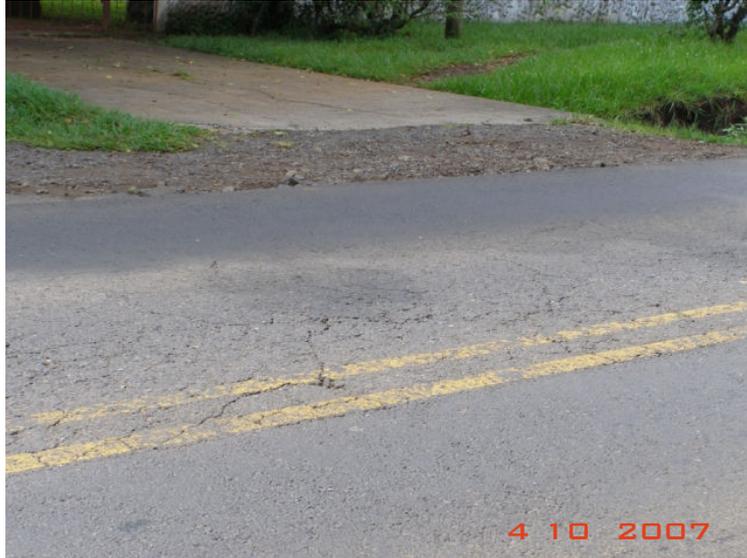
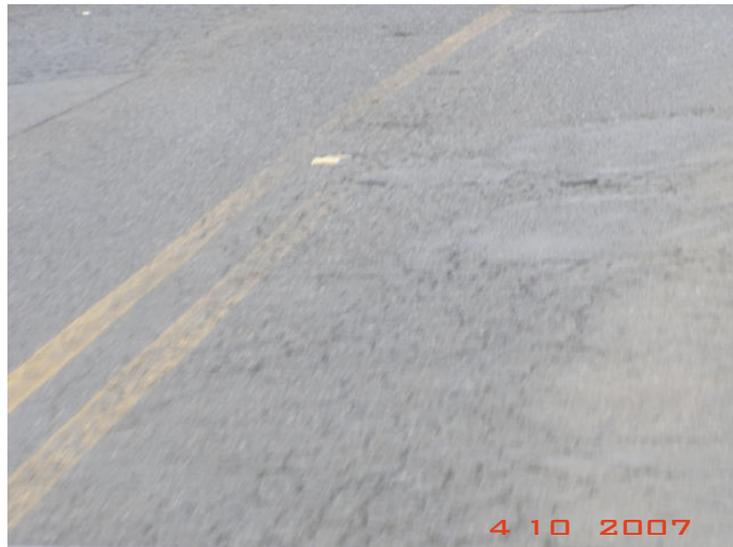
**Fotografía 7. Demarcación horizontal sobre deterioros en la Ruta Nacional N° 3, sección Manolos- San Mateo a y b. Se observa demarcación con desgaste avanzado realizada sobre deterioros superficiales.**

**Observación 1:** Las condiciones de irregularidad y deterioro de la superficie del pavimento provocan que la calidad de la demarcación disminuya, debido a que se coloca pintura en deterioros graves, además la irregularidad superficial ocasiona que el espesor de la capa de pintura no sea regular y por consiguiente no se asegure que el embebimiento de las microesferas de vidrio sea el adecuado (un 60% del diámetro de la microesfera) de manera que las microesferas queden enterradas o sean fácilmente arrastradas por el tránsito, influyendo directamente en la retrorreflectividad de la demarcación.

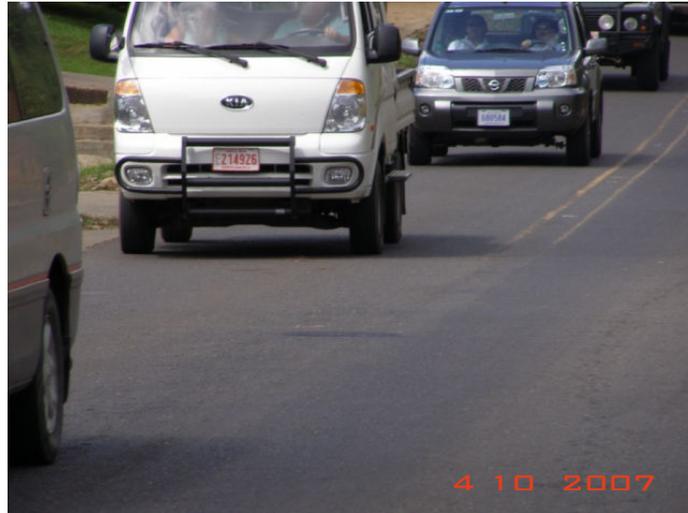
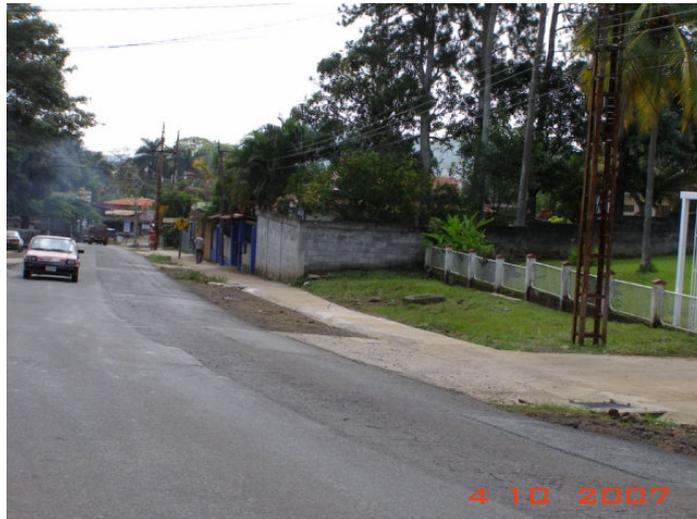
**Fotografía 8. Demarcación horizontal casi invisible sobre la Ruta Nacional N° 3, sección Manolos- San Mateo a.** Se observa como la demarcación es casi invisible en algunos tramos de la ruta **b.** En otros tramos la demarcación está totalmente borrada.
