**INFORME DE AUDITORÍA TÉCNICA EXTERNA
EVALUACIÓN DE LAS LABORES DE DEMARCACIÓN VIAL HORIZONTAL:
ESPECIFICACIONES, CARTEL DE LICITACIÓN Y LABORES REALIZADAS
SOBRE LA RUTA NACIONAL No.32.**

Evaluar la ejecución y el control de calidad de las labores de demarcación horizontal, para tal efecto se visitaron los frentes de obra activos sobre la ruta N°32 ubicados entre las estaciones de peaje y la entrada al túnel Zurquí los días 11 y 20 de setiembre de 2006.

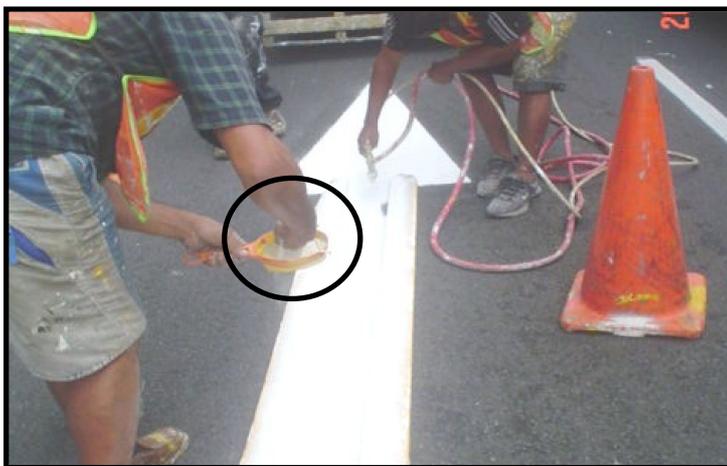
Tal y como se muestra en la Fotografía No.1, para la demarcación de una señal de flecha, para la colocación de las microesferas de vidrio, se procedió a esparcir el material por medio de un “colador” de cocina, sin que se realizara ningún tipo de medición que permitiera comprobar que se colocó la cantidad especificada en el contrato.

Fotografía No.1: Uso de un “colador” de cocina para la aplicación en campo de las microesferas de vidrio en una señal de flecha.

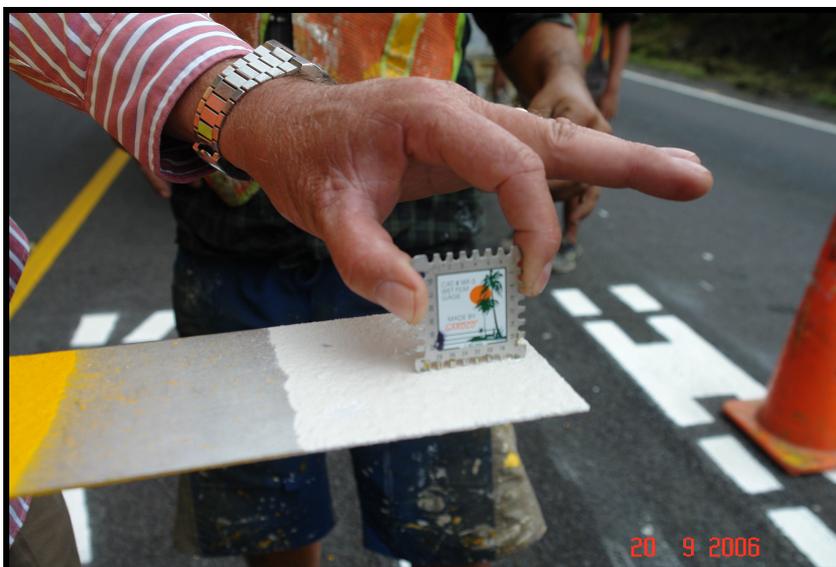
En la Fotografía No.2 se muestra este proceso de comprobación aplicado a una pintura expuesta para tal efecto en una lámina plana suministrada por la Auditoría Técnica.

Fotografía No.2: Procedimiento de medición realizado, a solicitud de la Auditoría Técnica, sobre una lámina suministrada por el equipo auditor para tal efecto.

Al considerar que los espesores de pintura que se pretenden medir son menores a un milímetro, no se considera adecuado que la Administración recurra a este método como único medio de verificación del espesor de la pintura aplicada y lo use como principal criterio de aceptación de la obra, ya que depende en buena medida de una consideración visual del inspector. En contraposición, existen en la actualidad equipos electrónicos de mucha precisión que son capaces de

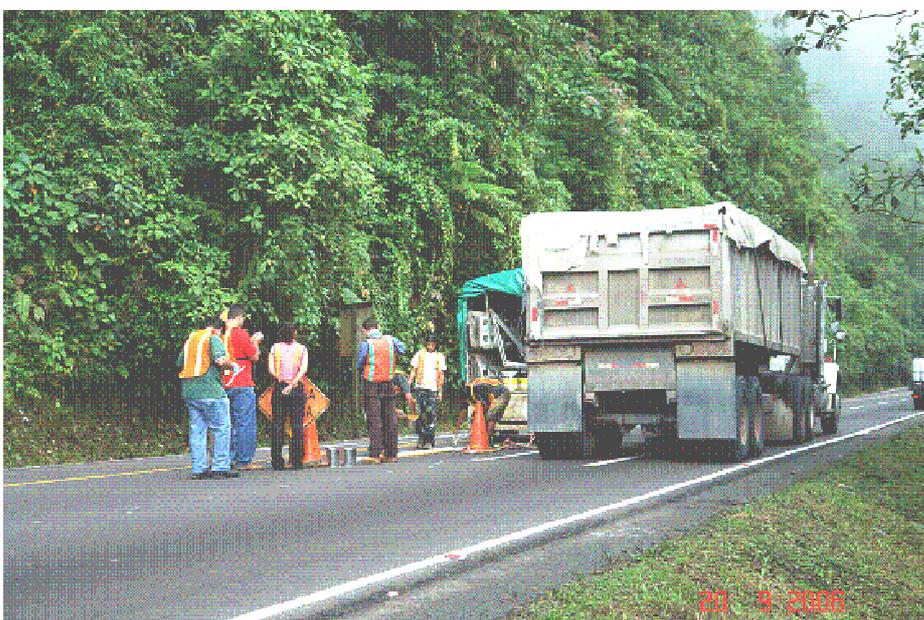
horizontal que se realizaban en la Ruta 32, se incumplió por parte del contratista con lo estipulado en el cartel de licitación, Sección 24.9 “Señalamiento preventivo” y por lo tanto lo estipulado en el IT-91, en el “Reglamento de dispositivos de seguridad para protección de obras” y el Capítulo 6 del Manual Centroamericano de dispositivos de control del tránsito, específicamente en lo referente al diseño de las áreas de trabajo y la señalización preventiva e informativa.

Área de trabajo, nótese la falta de dispositivos que delimiten y aseguren claramente el área de trabajo. El tránsito circulante pone en peligro a los trabajadores ante la falta de rótulos, conos, vallas antes de la zona de trabajo.

Fotografías 4, 5 y 6: Inadecuado señalamiento temporal usado en el frente de trabajo. En las zonas de trabajo evaluadas no existía señalamiento preventivo que informara al usuario sobre las labores que se ejecutaban, no se detectaron áreas de transición que desviarán el tránsito de forma segura y en el área de trabajo no se instalaron los dispositivos necesarios para garantizar la integridad del usuario de la vía y de los trabajadores.

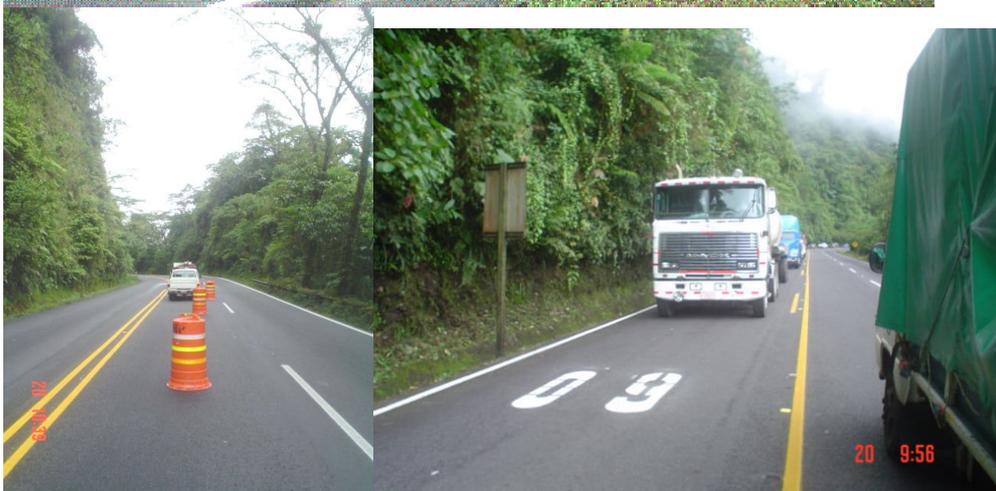
Zonas de transición inexistentes y mal diseñadas ya que no se canaliza adecuadamente el tránsito de un carril al otro.

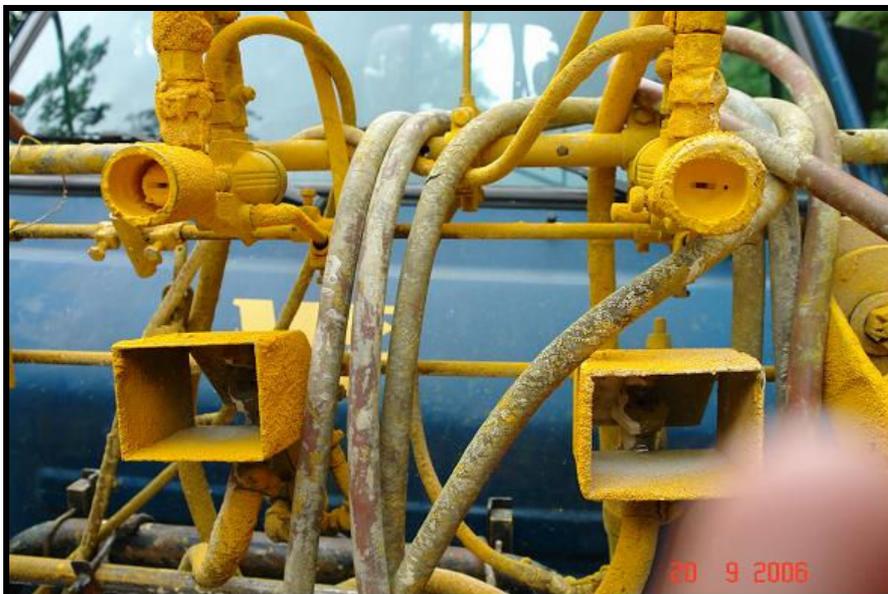
**Fotografía No.3:**

Este aspecto va muy relacionado con la velocidad del equipo usado para demarcar las líneas longitudinales sobre la vía. Sobre este punto la Auditoría Técnica pudo comprobar en el campo, variaciones importantes en el tipo de equipo utilizado, lo cual originó que para cada equipo se debían calibrar las proporciones de pintura y microesferas en función de la velocidad especificada, con el fin de lograr la retroreflexión deseada. El cartel no especifica cuál es el procedimiento que debe seguirse para verificar que se cumpla con la proporción mencionada.

Equipo de colocación de pintura a presión usado para línea de centro amarilla. Este equipo fue construido por el mismo proveedor empresa M y P Obras Civiles S.A y adaptado a un pequeño camión convencional. La dosificación entre las esferas de vidrio y la pintura la hace el mismo equipo.
