**INFORME DE AUDITORÍA TÉCNICA EXTERNA**  
**EVALUACION DE LOS CONTROLES DE CANTIDAD DE MEZCLA ASFÁLTICA**  
**EN CALIENTE IMPLEMENTADOS EN LOS PROYECTOS DE CONSERVACIÓN**  
**VIAL**

El objetivo de este informe es presentar, de forma oportuna, el resultado de la fiscalización realizada en una vista a los frentes de trabajo activos sobre la ruta nacional No.3 el día 12 de marzo de 2007, donde se evaluó la efectividad de los controles de campo que ha implementado el Departamento de Conservación Vial del CONAVI para asegurar que las cantidades de mezcla asfáltica que salen de las plantas productoras de mezcla asfáltica llegue inalterada a los frentes de obra. Esta auditoría técnica, busca aportar elementos para propiciar una mejora continua en el sistema de Conservación Vial de la Red Vial Nacional.

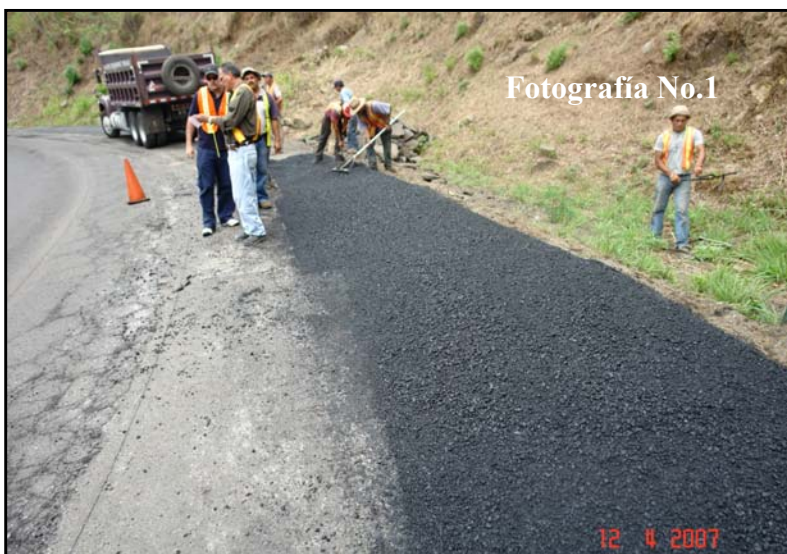
Vista general del frente de obra de bacheo donde se detectaron las deficiencias en el control de pesos de mezcla asfáltica en caliente, ruta nacional No.3.

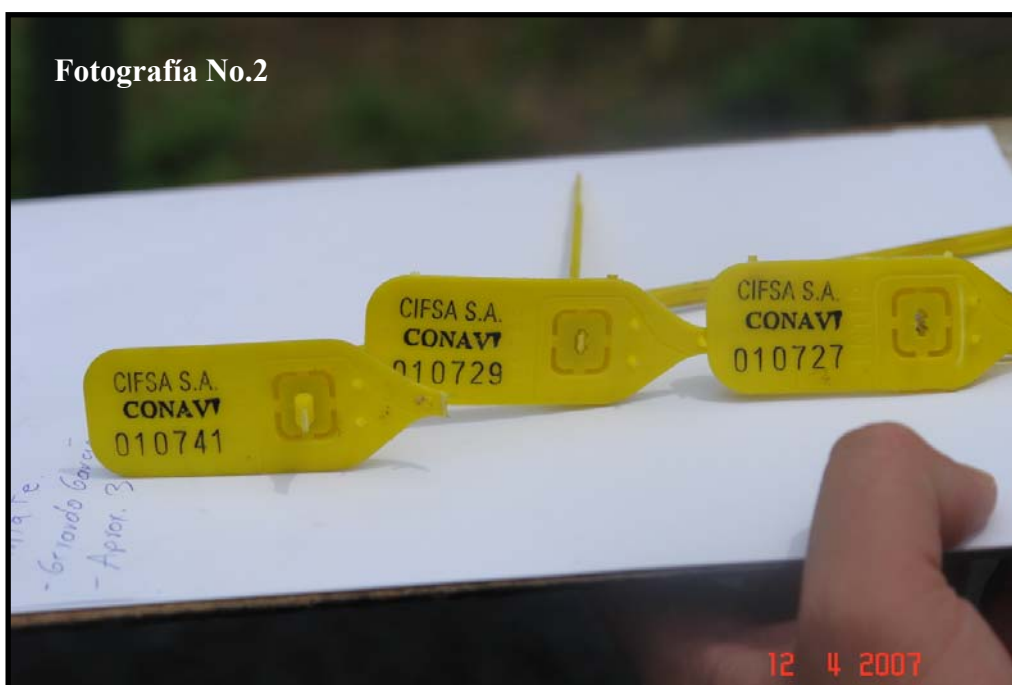
El propósito explícito de estos marchamos es controlar que la mezcla asfáltica que sale de la planta de producción es la misma que llega al frente de trabajo, asegurando que las cantidades pesadas en las plantas se mantienen inalteradas hasta su recepción en la obra. Estos marchamos corresponden a bandas de plástico resistente que son fijados en el punto de unión entre la góndola (cajón) de la vagoneta que transporta mezcla asfáltica y la compuerta de descarga. Una vez cerrados estos marchamos la única forma de soltarlos es romper completamente la banda de plástico, lo cual evidenciaría una violación del control.

Marchamos utilizados por la Dirección de Conservación Vial para evitar la pérdida de mezcla asfáltica en los frentes de trabajo.

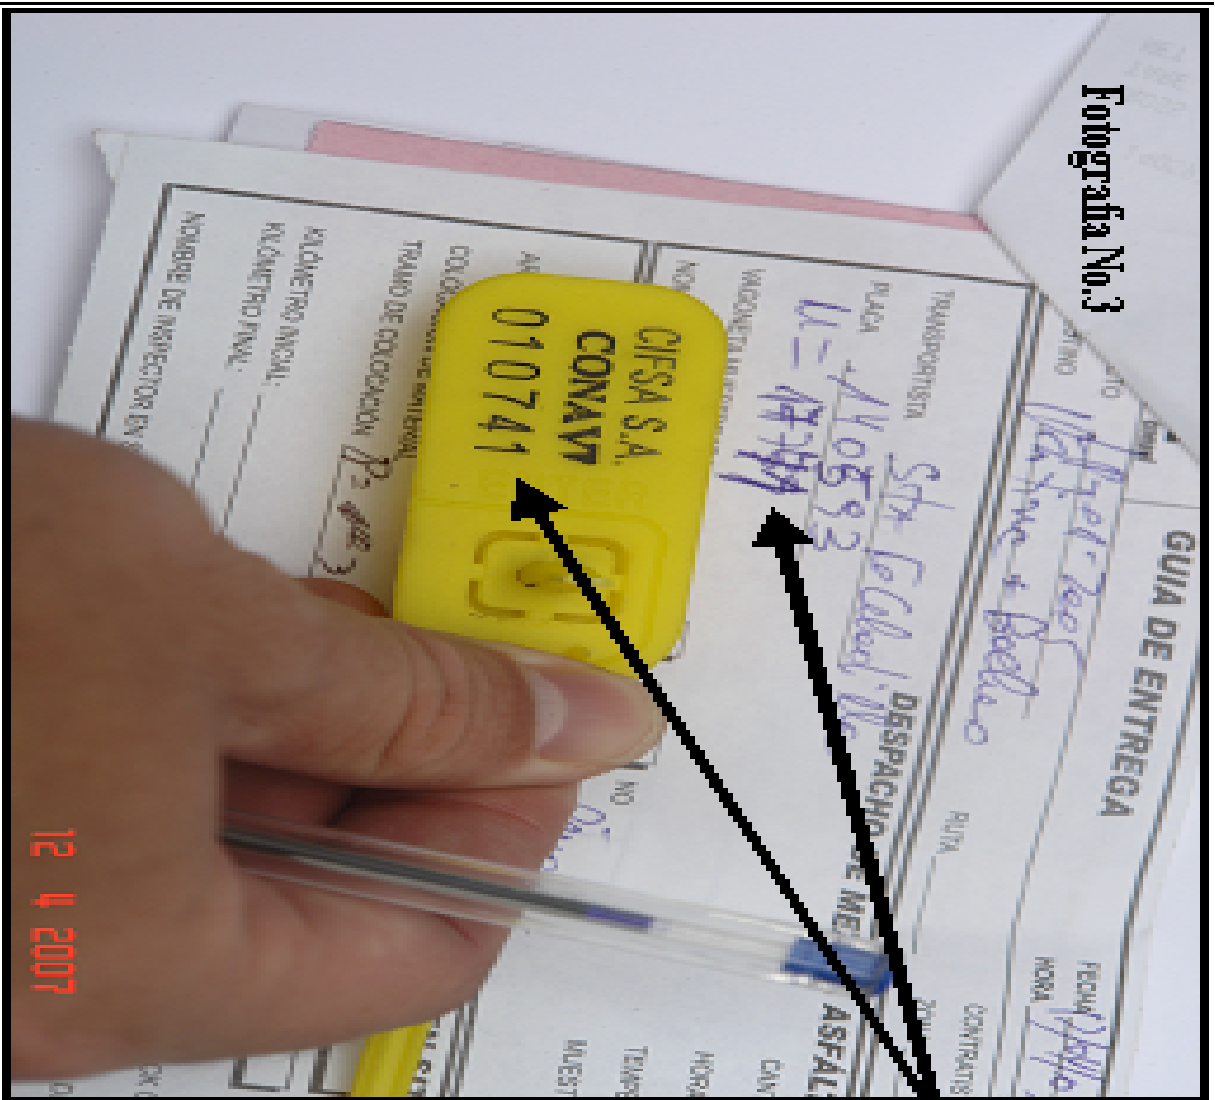
En la boleta de entrega de mezcla asfáltica número 53727, proveniente de la planta propiedad de la empresa Santa Fe Ltda., se detectó una alteración manual del número del marchamo registrado, con la evidente intención de hacer coincidir este número con el impreso en el correspondiente marchamo (ver fotografía No.3).

Nótese la diferencia en el número de la boleta y el número del correspondiente marchero.

Sobre las incongruencias detectadas en las boleta de entrega, esta Auditoría Técnica considera que cuando se detecten inconsistencias como la mencionada, debe ser reportada y registrada de inmediato en la correspondiente bitácora del proyecto y se debe proceder a determinar las causas de la anomalía antes de aceptar y colocar el material. El realizar este tipo de alteraciones en una boleta de entrega de mezcla asfáltica pone en duda la legitimidad del procedimiento de control que realiza el CONAVI.

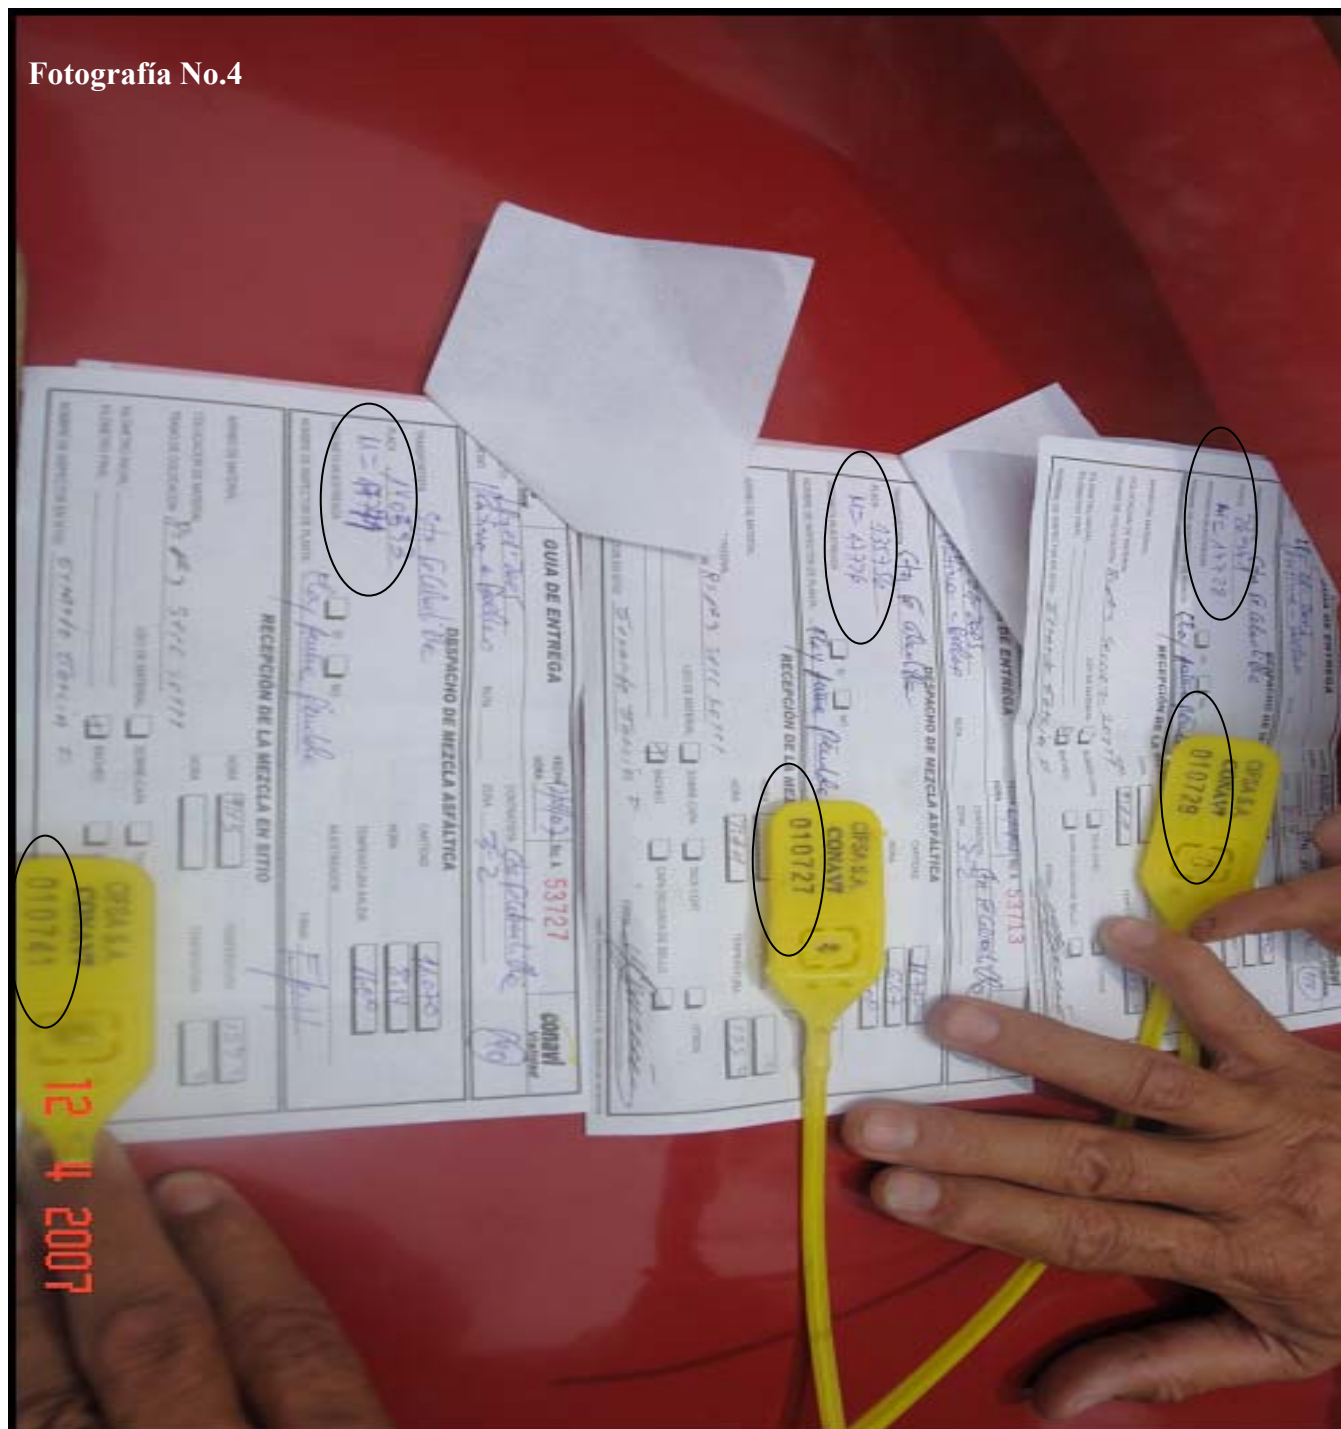
Fotografía No.4

Ante tal situación la Auditoría Técnica procedió a solicitar las boletas de las otras dos vagonetas que ya habían sido colocadas en el frente de obra, con el fin de comparar los números escritos en ellas con el número del correspondiente marchamo, y a través de esta comparación se pudo constatar que no existía correspondencia entre los números de los marchamos mostrados por el inspector de campo y los números registrados en las boletas de entrega (ver fotografía No.4).

La evidencia fotográfica muestra que el número escrito en la boleta es completamente diferente al del correspondiente marchamo, por lo que, a criterio de esta Auditoría Técnica, se descarta cualquier error involuntario a la hora de escribir el mencionado número en la planta.

Fotografía que evidencia la diferencia entre el número del marchamo y el número registrado en la boleta de entrega del material.

Ante las incongruencias detectadas de las boletas de control de cantidades de mezcla asfáltica detectadas en el campo por esta Auditoría Técnica, se recomienda a la Dirección de Conservación Vial que determine la magnitud y repercusión económica que estas debilidades del sistema pudieran tener en el resto del proyecto y de ser procedente, la aplicación de las medidas correctivas y disciplinarias que correspondan, a los funcionarios responsables, considerando
