**REPORTE
ASESORÍA TÉCNICA EXTERNA
LM-AT-51-07**

**“PROYECTO MEJORAMIENTO DE LAS RUTAS NACIONALES N° 160, SECCIÓN:
PUERTO CARRILLO-ESTRADA Y N° 158, SECCIÓN ESTRADA-LAJAS,
(LICITACIÓN PÚBLICA - 22-2006).”**

JULIO 2007.

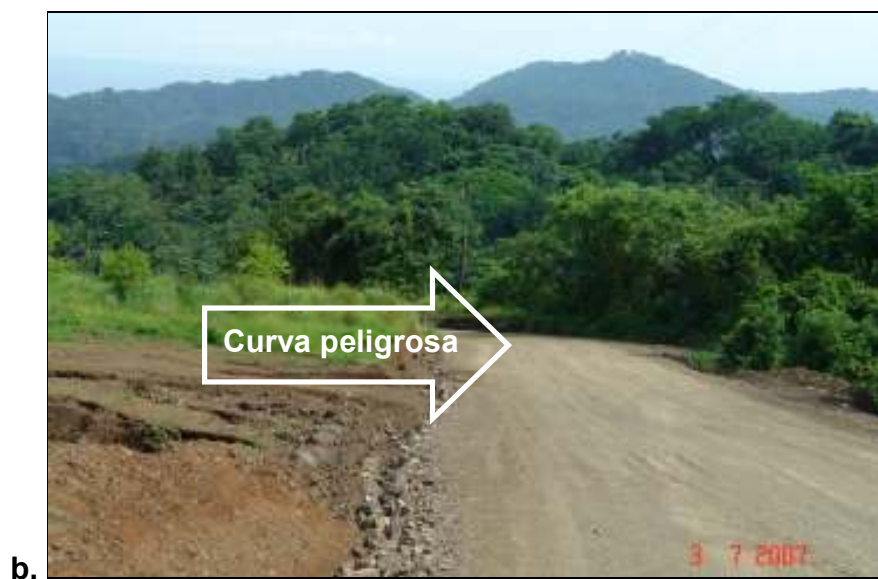
3. **Demarcación preventiva insuficiente.** A lo largo del recorrido del proyecto es posible observar la colocación de algunas señales informativas y preventivas de las labores de construcción de la carretera, sin embargo, existen puntos de potencial peligro en los cuales la información colocada resulta insuficiente para notificar de manera oportuna al conductor que transita por la zona, la existencia de peligros particulares, tales como zonas de ingreso y salida de equipo pesado, tránsito lento de equipo de construcción,

zonas donde es posible derrapar dadas las condiciones geométricas y la existencia de agregados sueltos en la vía, curva peligrosa, posibilidades de derrumbes o caída de material granular de los taludes aledaños, entre otras situaciones importantes de mencionar.

- a.** Material con sobretamaño excesivo
- b.** Demarcación preventiva insuficiente

5. Señalar con suficiente anticipación las zonas de mayor riesgo tales como curvas, descensos con material suelto y frentes de trabajo entre otros.
6. Realizar pruebas adicionales al material de subbase con otros materiales diferentes al cemento a fin de obtener mejores opciones técnico-económicas en cuanto a reducción de la plasticidad de esta capa de material.
