**REPORTE
AUDITORÍA TÉCNICA EXTERNA
LM-AT-54-07**

**EVALUACIÓN DE PRÁCTICAS DE BACHEO SOBRE
RUTA NACIONAL N° 230, SECCIÓN DE CONTROL 30230**

JULIO 2007

“CONSERVACIÓN VIAL ZONA 1- 7, RUTA 230”

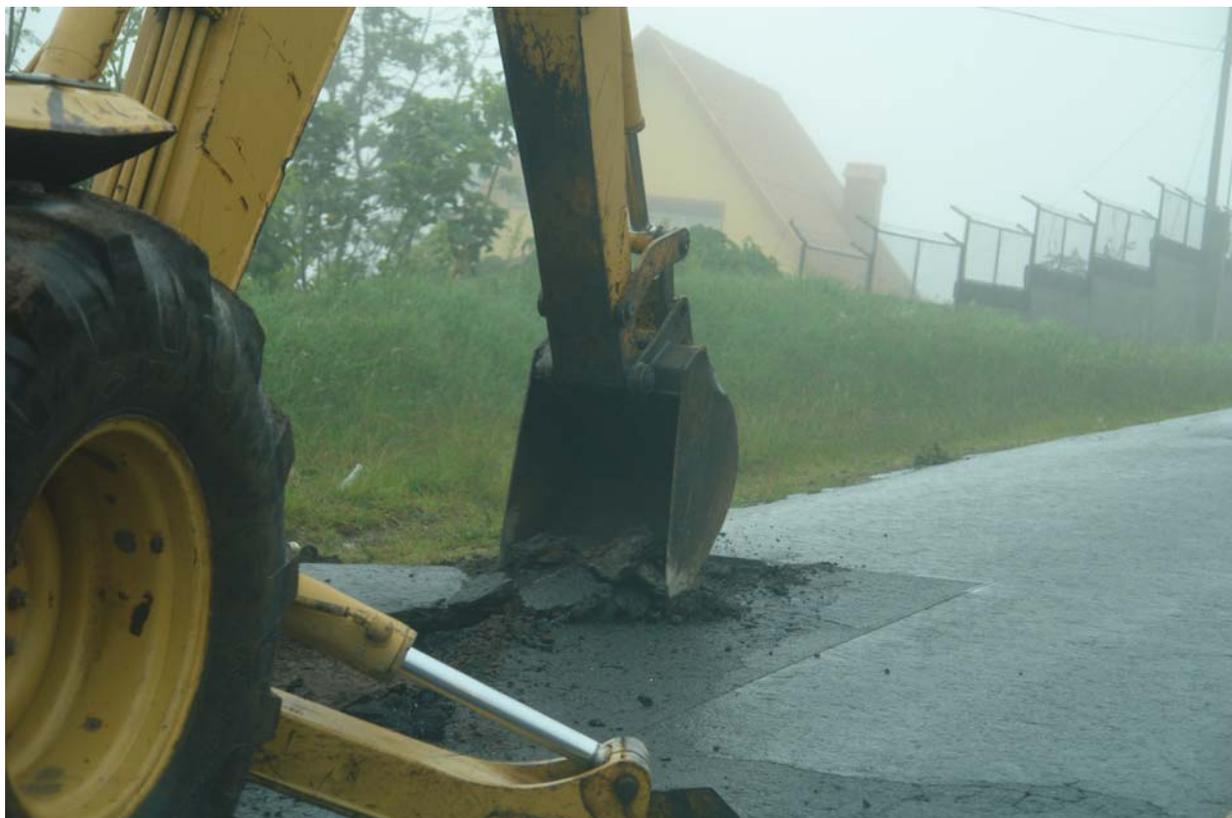
1. **Realización de corte de carpeta asfáltica:** El 05 de Julio de 2007 en la ruta 230 se estaba realizando actividades de corte de carpeta asfáltica con retroexcavadora para la actividad de bacheo, conociendo que no se puede realizar actividad de colocación de mezcla asfáltica posteriormente, debido a las condiciones climáticas que existían en ese momento (ver foto No. 1). La actividad de corte debe responder a una planificación específica de la zona. No se deben hacer cortes en el pavimento si no se tiene certeza de cuándo se repararán y cuánta mezcla se va a poder colocar ya que ese mismo día en horas de la noche se observaron baches muy extensos que no fueron completamente rellenados y que se dejaron en condiciones muy peligrosas para los usuarios (aspecto registrado por el equipo auditor), principalmente en zonas como esta, muy sinuosas y con la poca visibilidad imperante durante la noche. Se incumplió el compromiso asumido por el inspector de campo de rellenar estos baches (ver figura No. 1 del anexo) que fue registrado en la “Bitácora para Registro de Proceso de Auditoría” de la cual se dejó copia al inspector, el señor Marcos Brenes (consecutivo de bitácora No.327)

Foto No. 1: Se realiza corte el día 5 de julio de 2007 con tiempo lluvioso, quedando descubierto hasta el día siguiente según constató el equipo auditor. Es inconveniente ya que expone las capas inferiores del pavimento a la entrada de agua de lluvia, por lo cual se altera y se debilita su resistencia.

1. El inspector de campo del CONAVI deben suspender los trabajos con mezcla asfáltica en caliente inmediatamente que se observa que las condiciones climáticas no son adecuadas para la colocación de la misma. El corte debe ser también en momentos que se tenga la certeza de que puede ser colocada la mezcla asfáltica.

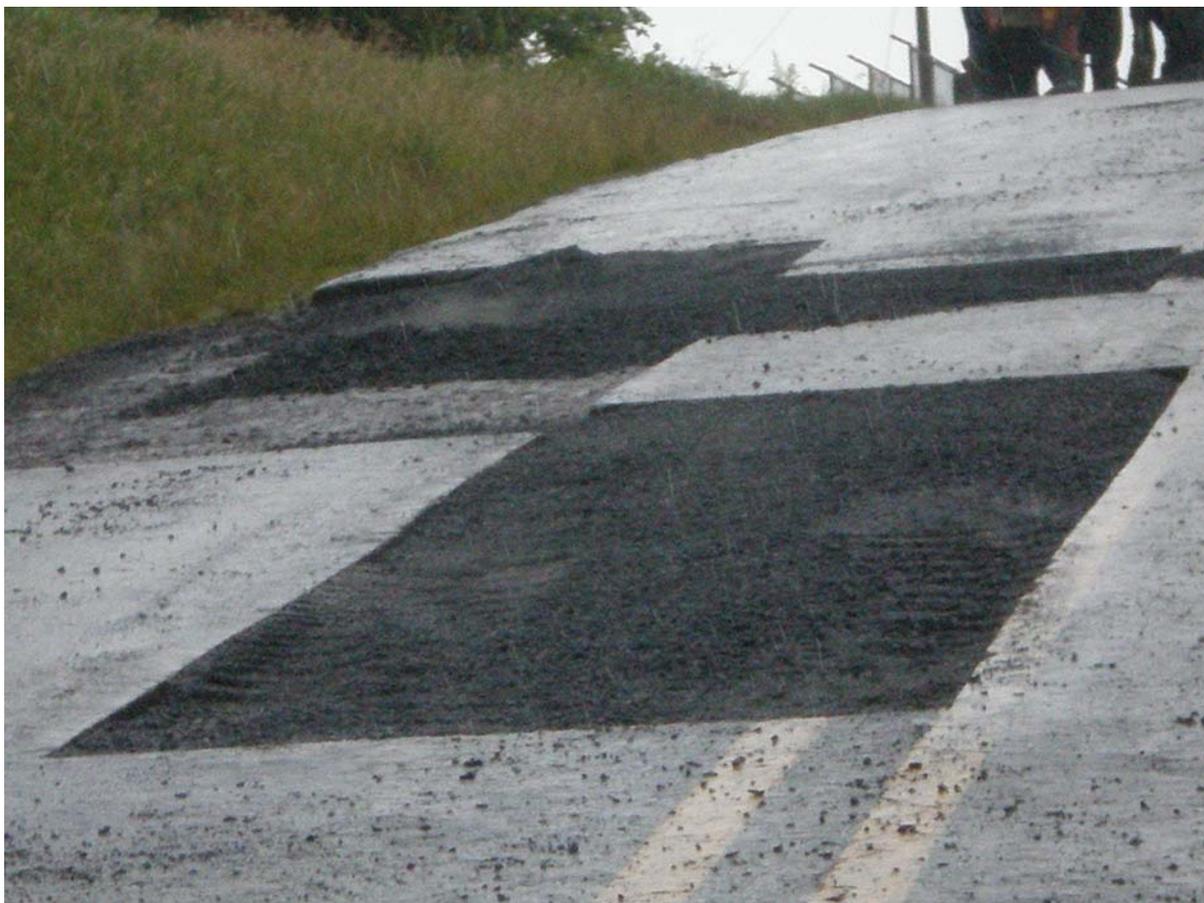
El resto de la mezcla que ya se había descargado de la primera vagoneta se colocó fría con el compromiso del inspector de campo de retirarla al día siguiente para no dejar el bache abierto. La ingeniera Diana Jiménez Romero observó el día 06 de julio de 2007 (un día después de la primera visita) la colocación de más mezcla asfáltica en esa sección con condiciones climáticas aún peores que las registradas el día anterior (ver fotografías en el anexo). Por lo que a criterio de esta auditoría técnica no se respeta uno de los principios básicos en la colocación de mezcla asfáltica en caliente. (Ver fotos No. 2 y 4)

Foto No. 2: Colocación de mezcla el día 6 de julio de 2007, en corte de día anterior bajo condiciones lluviosas nuevamente. Se observa mezcla asfáltica en caliente que se coloca fría lo que afecta directamente a la compactación y la duración de la reparación. Señalamiento inadecuado. Es el mismo bache abierto el día anterior (ver foto No. 1)

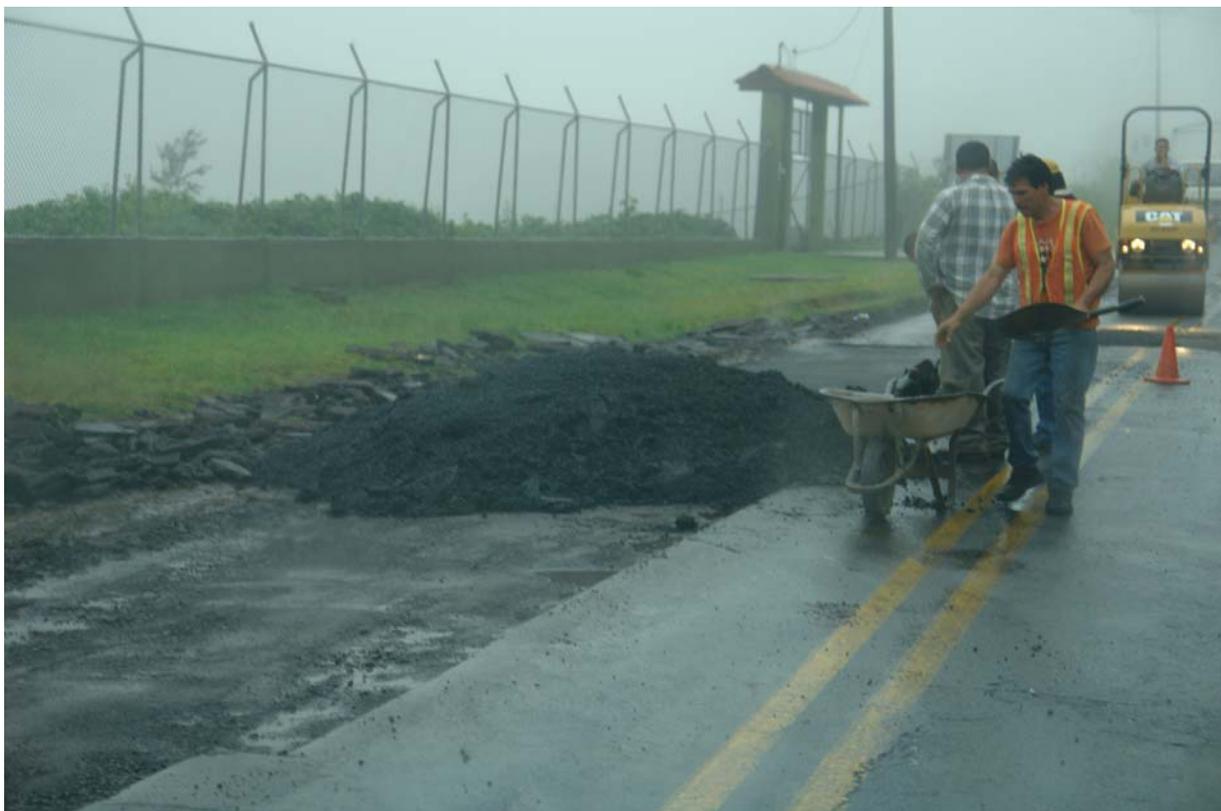
2. **Colocación de mezcla asfáltica en caliente:** En la visita del 05 de julio de 2007, se observó la colocación de mezcla asfáltica. El bacheo se estaba realizando en condiciones de temperatura y humedad no aptas para la colocación de mezcla asfáltica en caliente, el clima era muy frío, con lluvia y agua empozada en la superficie donde se coloca la mezcla (ver foto No. 3 y 5). Se encontraban en el frente de obra dos vagonetas, una descargando en el lugar desde las 6:30 a.m., evidenciando que la mezcla dispuesta para el bacheo se encontraba fría a la hora de la colocación (vagoneta placa No.134648). La otra vagoneta se encontraba en espera, pero en presencia del equipo auditor el inspector dice que no va a colocar esa vagoneta por considerar que las condiciones de clima no son aptas para realizar el bacheo (vagoneta placa C29914) y así quedó registrado en la bitácora mencionada anteriormente.

Foto No. 3: Colocación de mezcla asfáltica en caliente en condiciones lluviosa y superficie de colocación húmeda, no aptas para este tipo de labor, el día 5 de julio de 2007.

OTROS DISPOSITIVOS : CONOS				Situación en el frente de obra
Objetivo	Características físicas	Ubicación	Color y material	
Señalizar las zonas de trabajo	Sus dimensiones serán de 45 a 70 cm de altura, con una base cuadrada de treinta a cuarenta cm.	Según lo requiera la obra	Anaranjado reflectivo	Se cuenta con solamente dos conos para canalizar el tránsito, bajo estas condiciones los vehículos invaden continuamente el carril de trabajo , con mezcla recién colocada. Ver fotografía No. 3

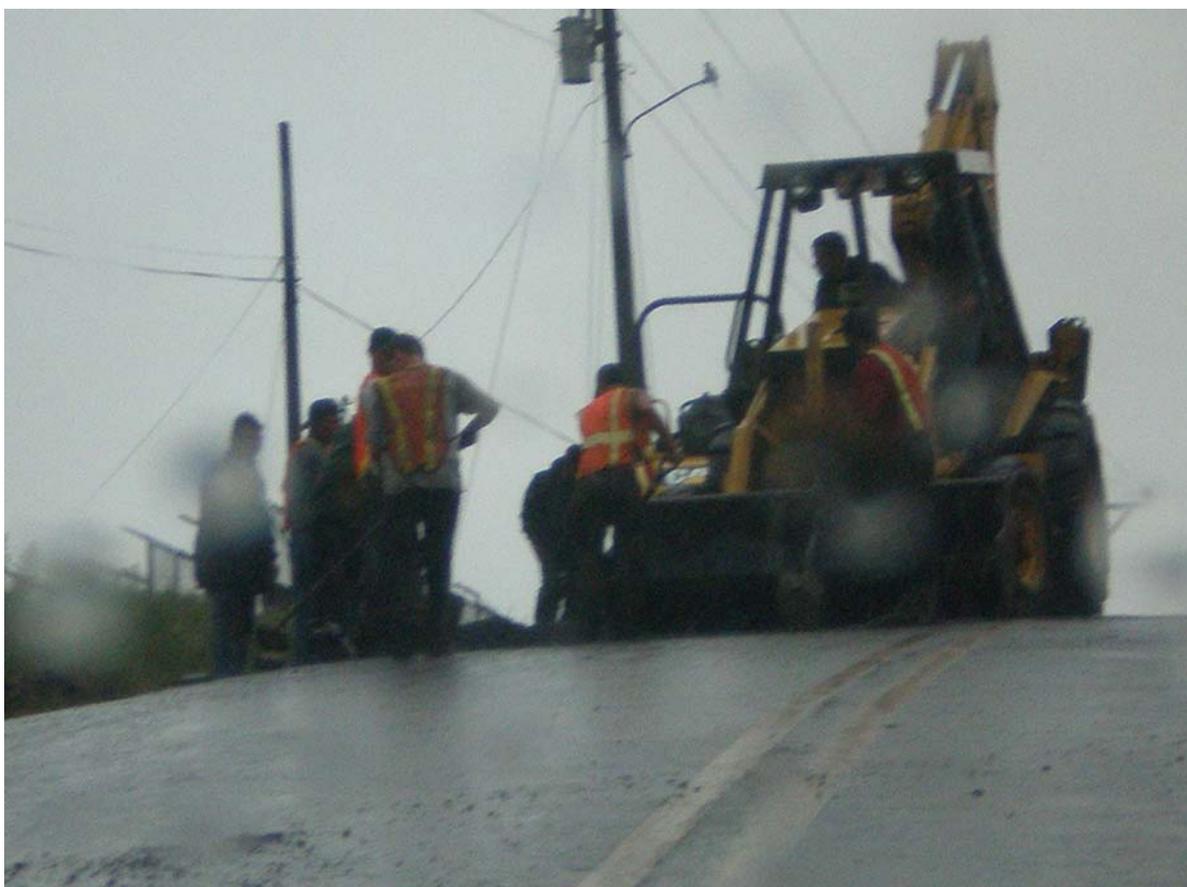
Foto No. 4: Colocación de mezcla asfáltica en caliente en condiciones de lluvia, no adecuadas para este tipo de labor el día 6 de julio de 2007. Señalamiento inadecuado.

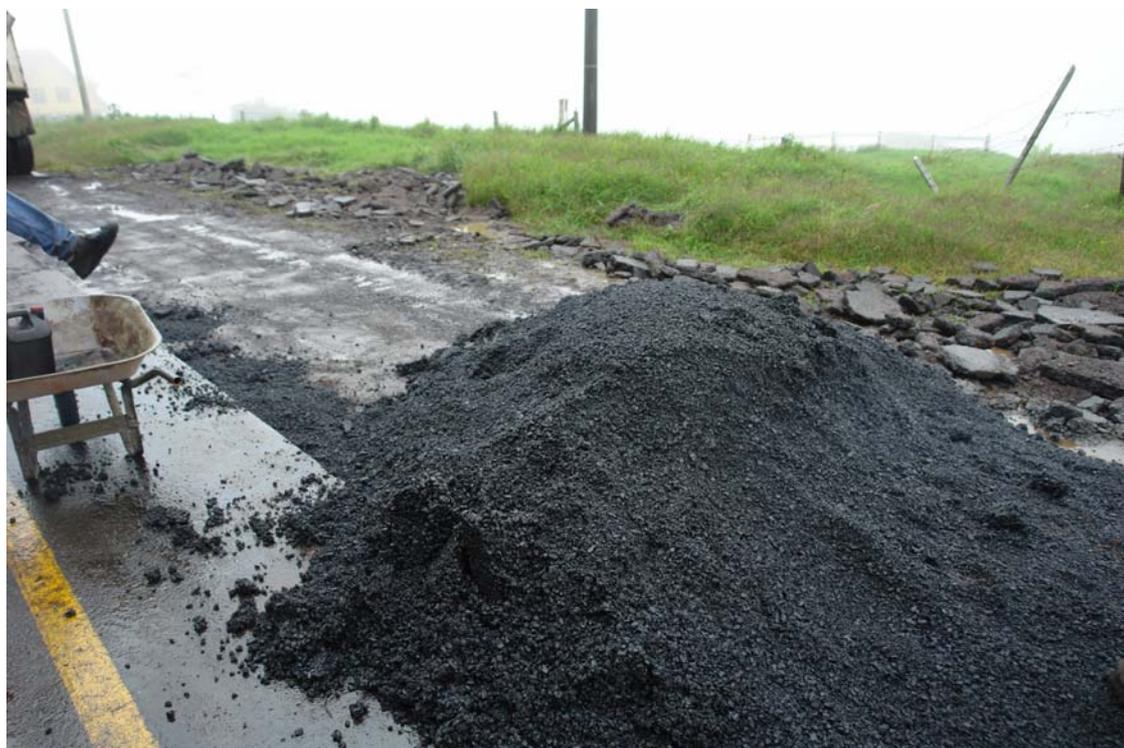
El contratista ejecuta cortes grandes de carpeta asfáltica en áreas donde no existen huecos. El corte debe realizarse sobre superficie en buen estado a 30 cm del deterioro. Los bacheos extensos y frecuentes sobre una ruta son poco económicos.

Foto No. 5: Obsérvese extensión del bache y presencia de agua en la superficie donde va a ser colocada la mezcla el día 5 de julio del 2007.

2. La ingeniería de proyecto debe coordinar la realización de las reparaciones en los lugares donde existan baches, teniendo en consideración no levantar áreas mayores a la necesaria, que se encuentran en condiciones aceptables.

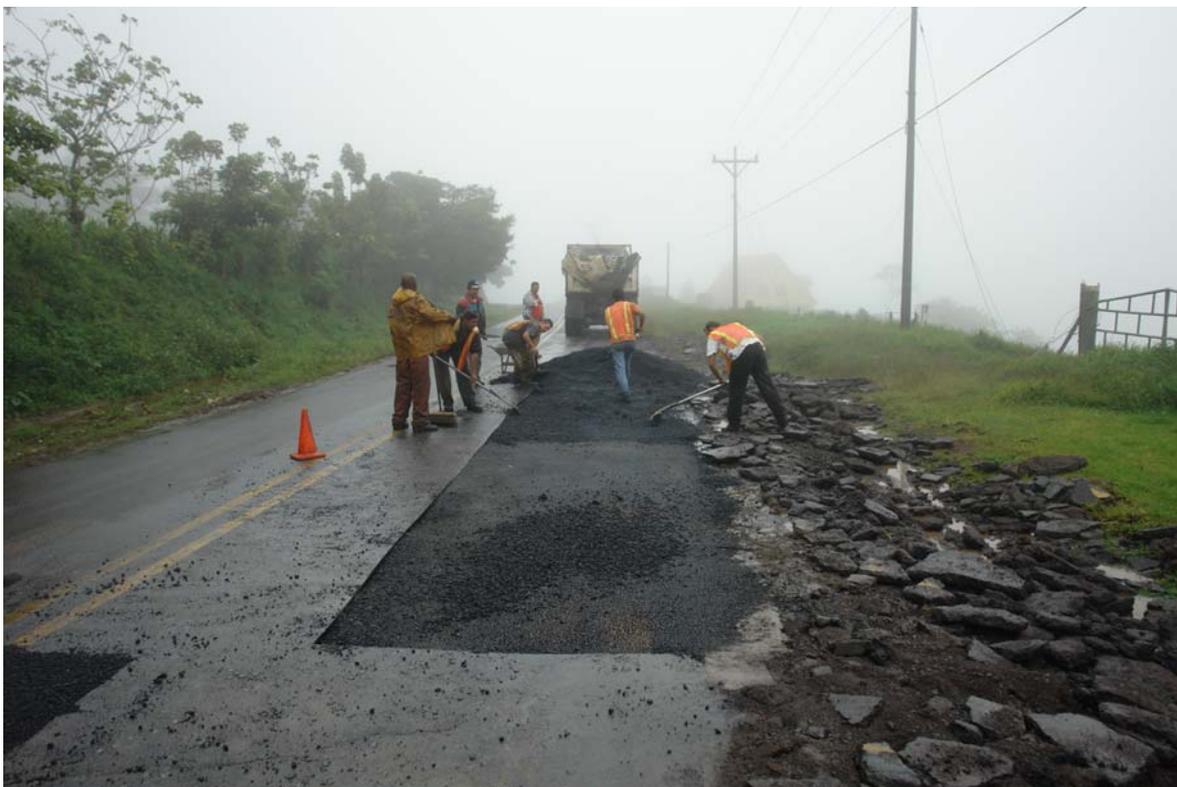
La compactación se realiza por capas de espesores menores a 5 cm (ver foto No. 6) lo que puede provocar defectos tales como fractura del agregado, mala densificación y desprendimientos.

Foto No. 6: Colocación de mezcla asfáltica en caliente mediante dos capas sucesivas de menos de 5 centímetros y no uniformes, el 5 de julio de 2007. Corresponde al mismo trabajo de la foto No. 5 donde la superficie de colocación estaba húmeda y en presencia del equipo auditor se termina de hacer el trabajo. Señalamiento deficiente para este frente de bacheo.

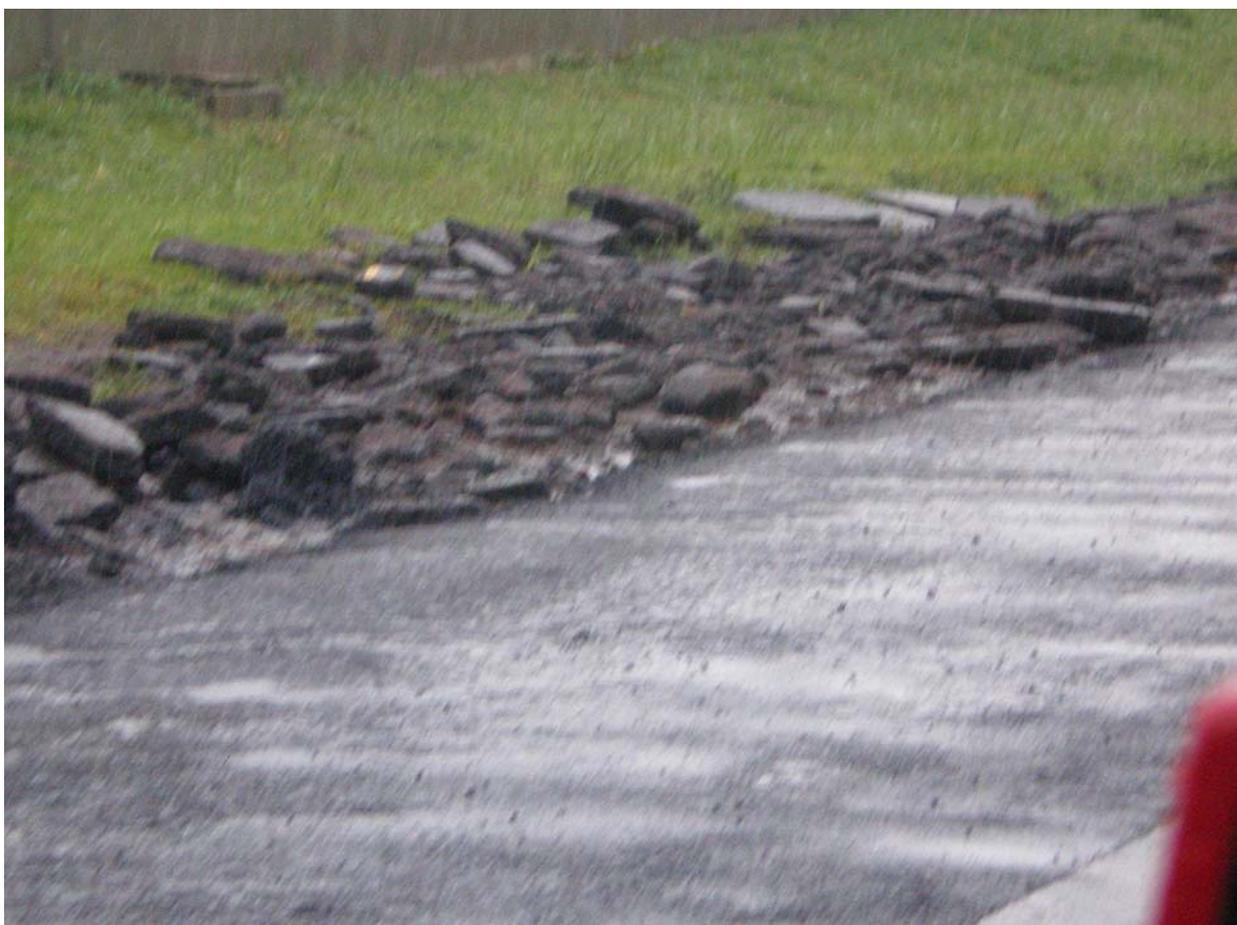
Foto No. 7: Mezcla asfáltica colocada el 5 de julio de 2007 y que se mantenía colocada el 6 de julio de 2007. Escombros en los laterales de la vía que no han sido recogidos.
