**REPORTE  
ASESORÍA TÉCNICA  
LM-AT-55-07**

**PROYECTO CONSERVACIÓN VIAL, ZONA 2-4,  
RUTA N° 21,  
NICOYA-PUEBLO VIEJO.**

**JULIO 2007.**

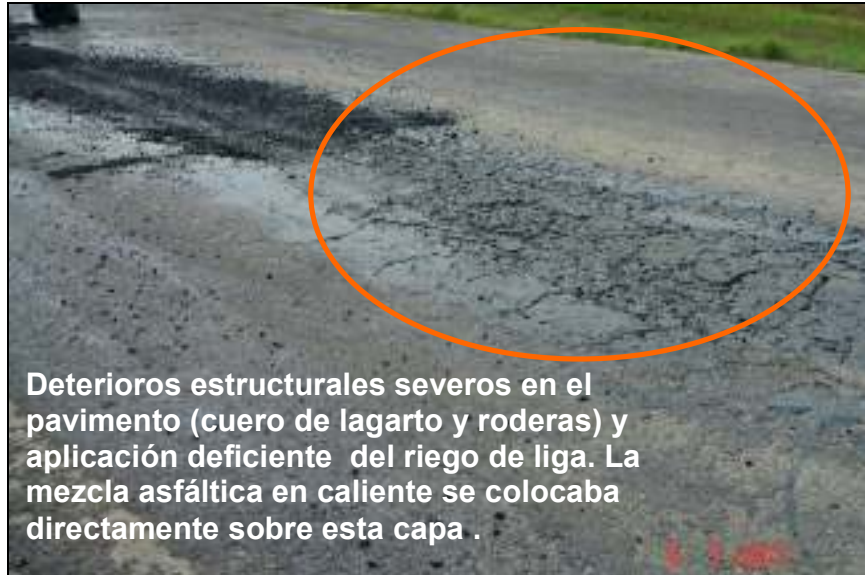
a.

1. **Se realiza colocación de mezcla asfáltica sobre pavimentos con deterioros estructurales severos.** Se observó que se ha realizado colocación de mezcla asfáltica en esta ruta. El pavimento existente en esta zona presenta deterioros severos del tipo cuero de lagarto, roderas y agrietamientos longitudinales cerca del borde del pavimento. La actividad que se realizaba el día de la visita, consistía en la colocación de un riego de liga y la posterior colocación de mezcla asfáltica en caliente directamente, de forma manual y sin espesor definido, ni tampoco se realizaba una adecuación del bache en los casos en que aplicaba. Este tipo de prácticas para conservación de vías no se encuentra definida en los carteles de licitación ni es una práctica reconocida internacionalmente, es poco económica, poco durable. Lo indicado anteriormente es posible apreciarlo en las fotografías 1a y 1b.

**a. y b.** Se realiza colocación de mezcla directamente sobre un pavimento severamente deteriorado, en el cual el riego de liga no es uniforme.

1. Determinar las alternativas de recuperación de la red vial nacional teniendo en cuenta un uso eficiente de los recursos y la condición de la vía, ya que si bien es cierto la actividad de bacheo de urgencia es una medida temporal para restaurar la funcionalidad de la vía, se sacrifican recursos en un tipo de intervención poco efectiva, sin atacar eficazmente las causas de los deterioros de la carretera.
2. Velar y garantizar en todo momento por el cumplimiento de los requisitos contractuales en cada uno de los frentes de actividad de conservación, tomando en cuenta la idoneidad de los equipos, el control de los materiales, el manejo eficiente y seguro de las condiciones de trabajo y de circulación de los usuarios de la vía.

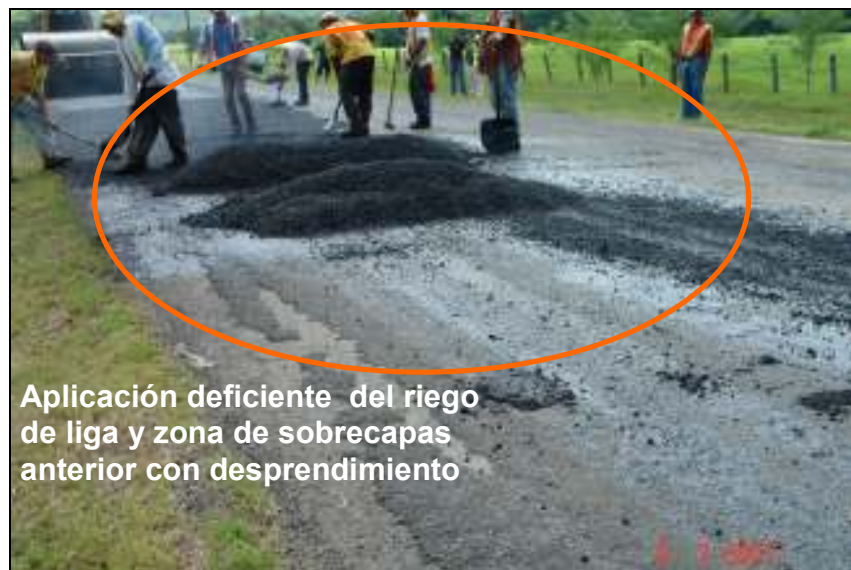
b.

2. **El riego de liga colocado no es uniforme.** Se observó (fotografía 1b) que el riego de liga colocado previo a la colocación de la mezcla asfáltica no es uniforme y parte del mismo ha sido desplazado por el equipo de construcción empleado en este frente de trabajo, lo que puede favorecer el desprendimiento de la mezcla recientemente colocada.

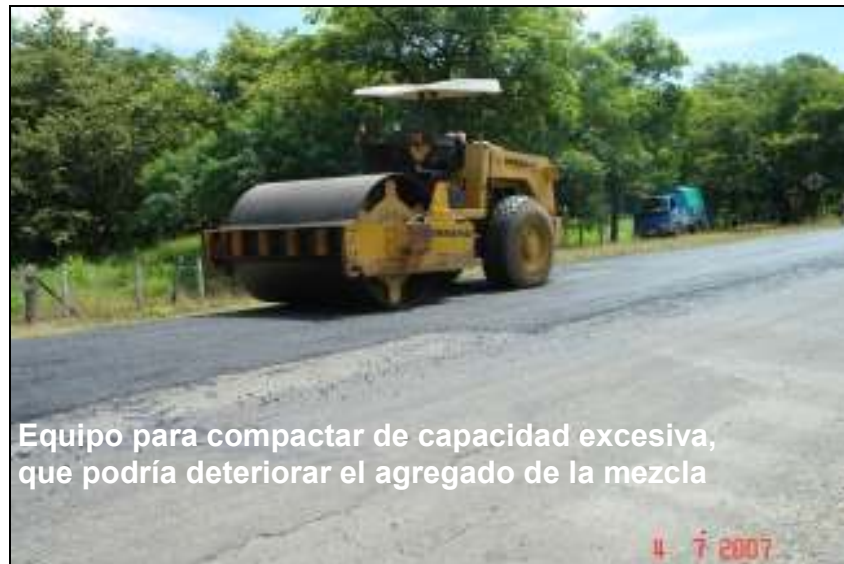
3. **El equipo de compactación es de capacidad inapropiada.** Se puede apreciar en la fotografía 2a que el equipo de compactación empleado en el frente de trabajo es de una capacidad que supera los requerimientos de energía para lograr una compactación de acuerdo a lo solicitado en las especificaciones, al punto de comprometer la integridad de la mezcla asfáltica que se colocaba en una capa delgada, al causar deterioro de la granulometría. Por otra parte, dadas las dimensiones del rodillo del compactador y la presencia de roderas profundas en el pavimento, es posible notar que existen zonas en las cuales no se compacta de manera adecuada la mezcla colocada. Como situación adicional el tipo de compactador que debería estar operando en el frente de trabajo, de acuerdo con lo ofertado por el contratista, debe proveer de humedad constante al rodillo compactador de forma que la mezcla asfáltica no se adhiera y se logre una correcta compactación; el equipo observado no funcionaba correctamente y debía ser humedecido de forma manual. Si el pago de esta actividad fuese realizado como parte del ítem M-41 D: Bacheo de urgencia, se debió utilizar una plancha vibratoria, sin embargo, se genera la incertidumbre por cuanto la actividad como tal no puede ser catalogada en rigor dentro el ítem descrito.

a. Equipo de compactación inadecuado

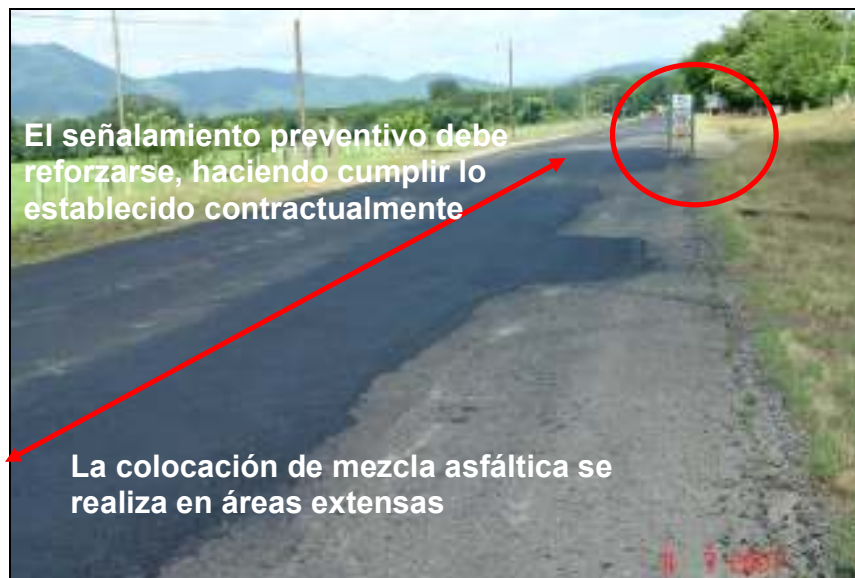
b. La actividad de colocación de mezcla se realiza en áreas extensas

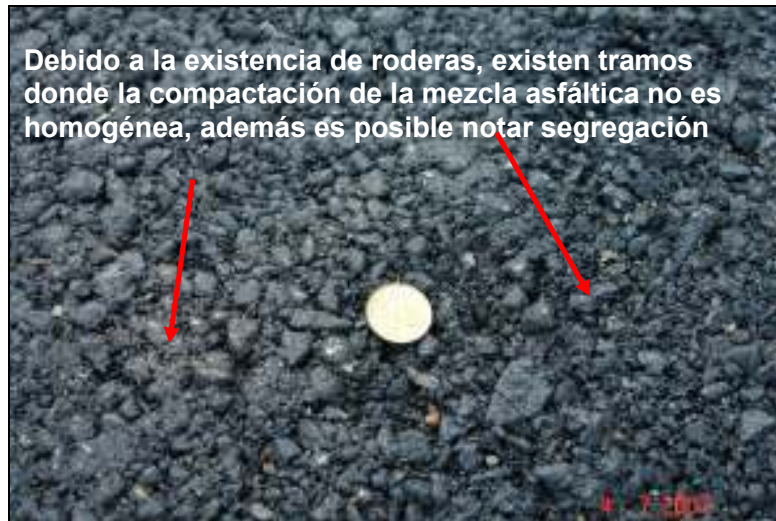
- a. Dado que la mezcla se coloca en tramos con roderas, la compactación es deficiente en estos sectores.
- b. Espesor de la mezcla asfáltica colocada.
