**REPORTE
ASESORÍA TÉCNICA
LM-AT-61-07**

**Mejoramiento de la Ruta Nacional N° 209,
Sección: Palmichal-Chirraca.
Licitación Pública 034-2005**

AGOSTO 2007.

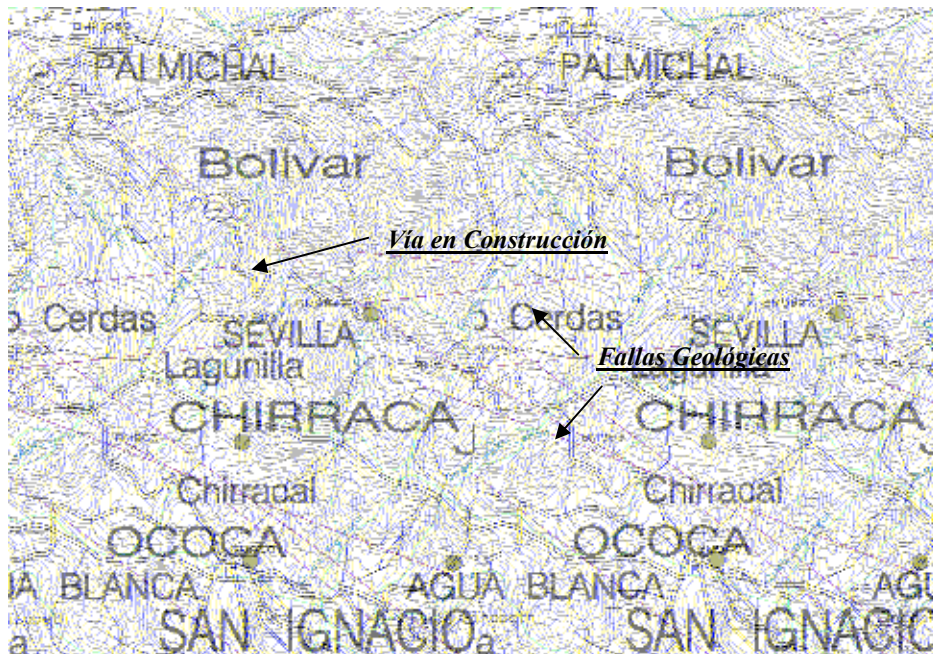
En la figura No.2 se muestra una vista del área de interés del proyecto, extraída de un mapa confeccionado por la Comisión Nacional de Emergencia, propiamente por la Dirección de Gestión de Desastres, en el Departamento de Prevención y Mitigación, en el año 2003. Se puede notar el trazo de la carretera que une las localidades de Palmichal y Chirracá. Las líneas rojas representan fallas geológicas existentes en la zona, por lo que se puede ver que la vía es directamente afectada por estas fallas, situación que incide en la vulnerabilidad de la zona.

Figura No.2: Mapa realizado por la Comisión Nacional de Emergencia donde se aprecian las fallas geológicas existentes (líneas rojas) a lo largo del proyecto. Fuente: Comisión Nacional de Emergencias, preparado por el Sistema de Información para Emergencias, Departamento de Prevención y Mitigación, dirección de Gestión del Riesgo, Mayo 2003.

5. Se recomienda valorar en conjunto con la Comisión Nacional de Emergencias, los riesgos que existen y pueden generar problemas futuros en la realización y en la operación de esta vía.

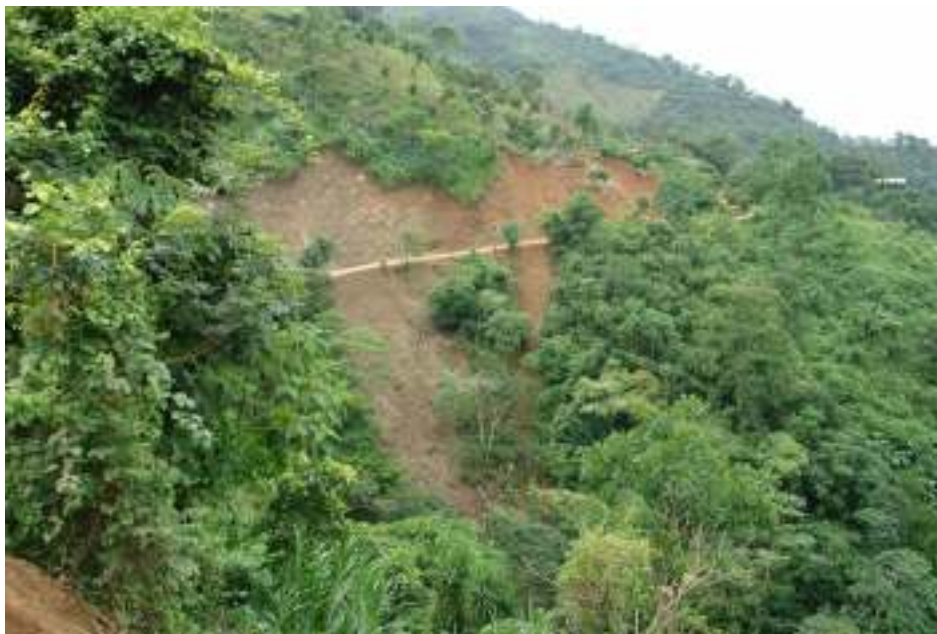
Fotografía No.1: Vista de un tramo de la carretera. Se puede ver la magnitud del problema si se produjera un deslizamiento.

En la fotografía No.1 se presenta una vista panorámica donde se aprecia la zona por donde pasa la carretera y el peligro de derrumbes en los taludes de corte y los de relleno. Tomando en cuenta la inestabilidad conocida de la zona mostrada en la figura No.2, podemos mostrar más claramente y evidenciar la magnitud del problema que existe en la zona, sobretodo al tratar de ampliar la calzada y desestabilizar más estos taludes.

2. Se recomienda que la Administración realice un estudio geológico exhaustivo acompañado de un estudio beneficio-costos que justifique la inversión en contraste con el alto riesgo de futuros deslizamientos durante la operación de la carretera.

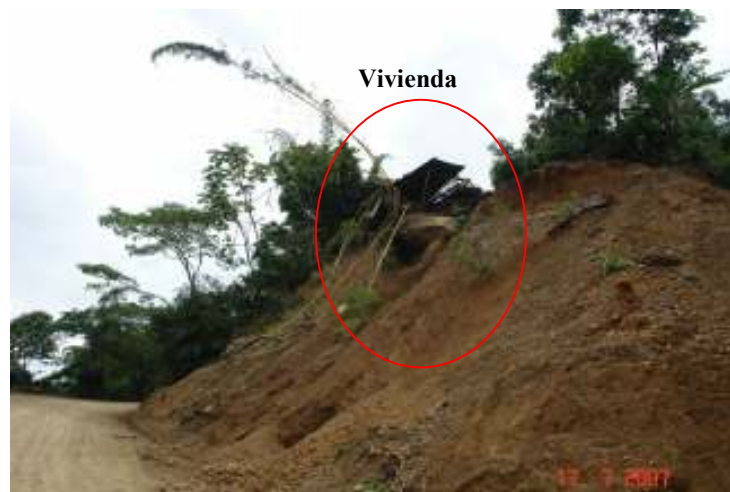
Se han presentado casos de casas de habitación que han sido afectadas y vecinos de la zona que han sido evacuados, producto de los deslizamientos existentes. El peligro es constante a lo largo del proyecto, a tal punto que existen casas habitadas que están a la orilla de taludes verticales hechos como parte de las labores propias de la ampliación de la calzada.

Fotografía No.2: Aquí existía una casa habitada. Se puede notar que aun está el techo que está a punto de caer a la carretera.

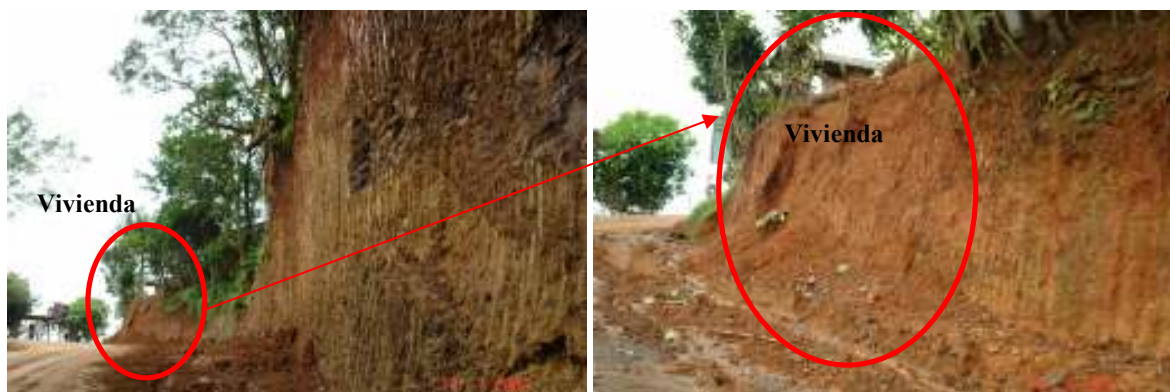
Fotografías No.3 y No.4: Cortes verticales al hacer la ampliación de la carretera. En el talud del fondo existe una casa habitada con peligro constante que sea afectada por un deslizamiento.

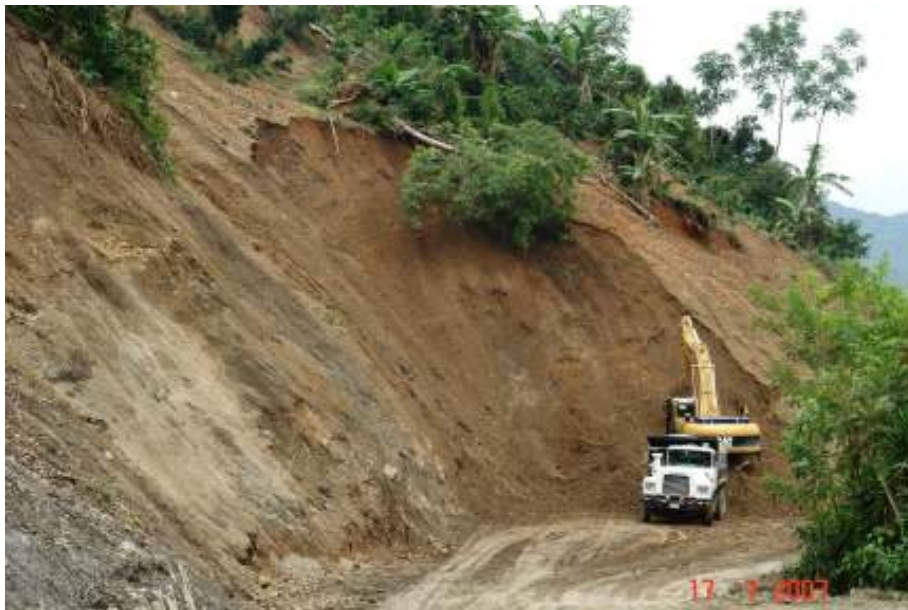
Fotografía No.5: Magnitud de uno de los derrumbes encontrados en el proyecto. Se ha indicado por parte del ingeniero inspector de la obra que se busca la estabilización natural del suelo.

El proyecto se encuentra paralizado parcialmente debido a la gran cantidad de deslizamientos en la zona, producto de la existencia de fallas en el sitio y la desestabilización de los taludes al ampliar la calzada. Es por eso que la actividad de colocación de subbase no se ha podido iniciar, limitando las actividades principalmente, a construcción de alcantarillas, remoción de derrumbes y colocación de muros de gaviones.

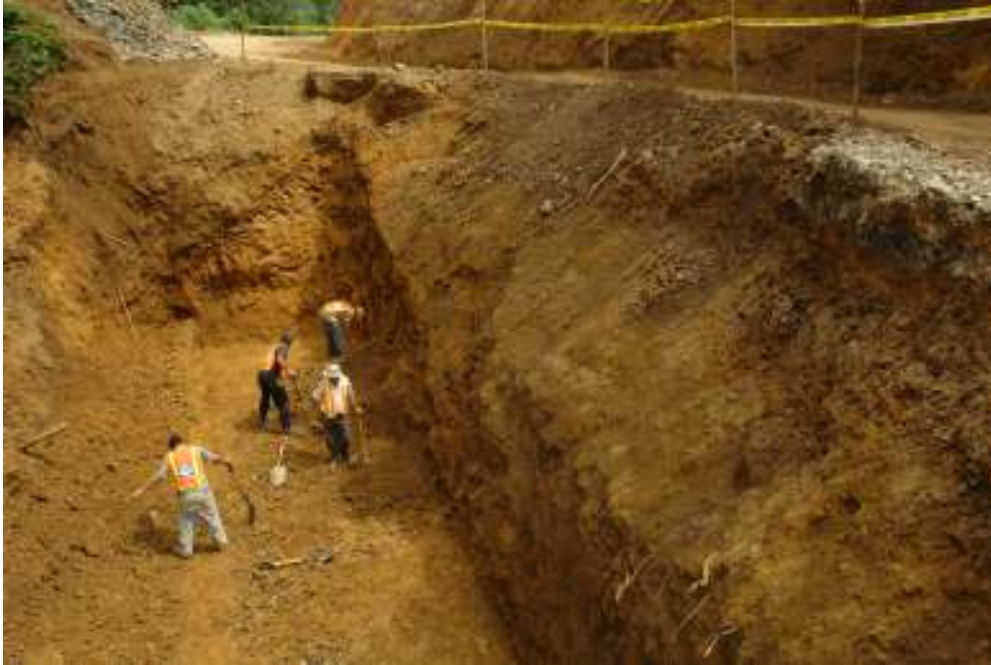
Fotografía No.6: Se puede notar que se está preparando el terreno para la colocación de un muro de gaviones en un sitio donde se produjo un deslizamiento donde ya se había construido un cabezal para alcantarilla.

hizo que el cabezal de una alcantarilla recién construida cayera por el talud. Este es el mismo deslizamiento que se ilustra en la fotografía No.6.

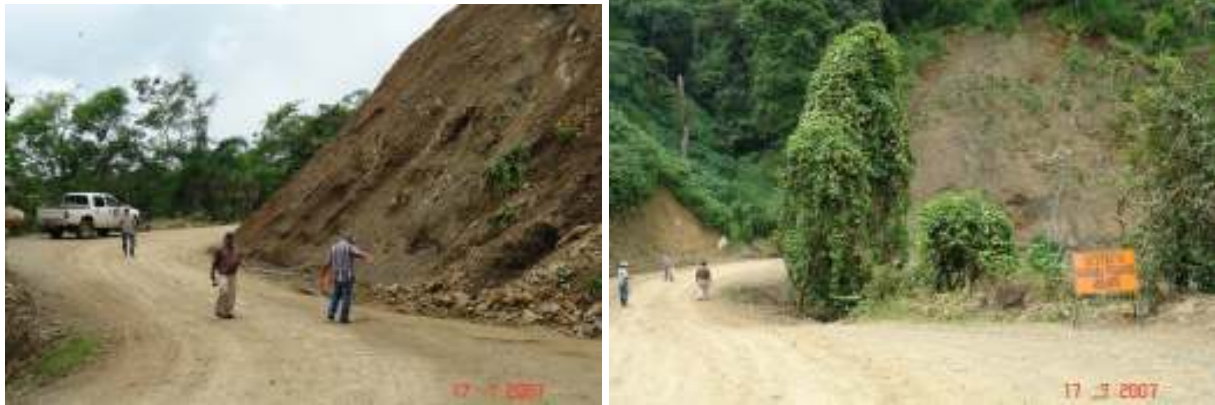
Según lo observado en la visita, no se cumplen normas de seguridad básicas en una obra como lo es el uso de chalecos o ropa reflectiva y señalización adecuada para la prevenir accidentes. Estas disposiciones se establecen en el “Manual Técnico de Dispositivos de Seguridad y Control de Tránsito para la Ejecución de Trabajos en la Vías” , el cual se basa en el capítulo 6 del “Manual Centroamericano de Dispositivos Uniformes para el Control del Tránsito”. El día 17 de julio del 2007 se observó una cuadrilla de trabajadores que hacían labores de topografía. Los trabajadores no contaban con ropa reflectiva que los hiciera distinguir en la carretera a pesar que el paso de vehículos.

Fotografía No.7 y No.8: Trabajadores haciendo labores de topografía sin chalecos y con señalización escasa en la vía.

6. Se recomienda señalar de forma más adecuada las zonas de trabajo y las de peligro en el proyecto tal y como se recomienda que el *“Manual Centroamericano de Dispositivos Uniformes para el Control del Tránsito”*, de manera que se cumpla el objetivo de guiar y prevenir al usuario de la vía para que transite de forma segura por la vía en construcción, y de no ser posible que se transite con seguridad, restringir el paso, utilizando vías alternas.

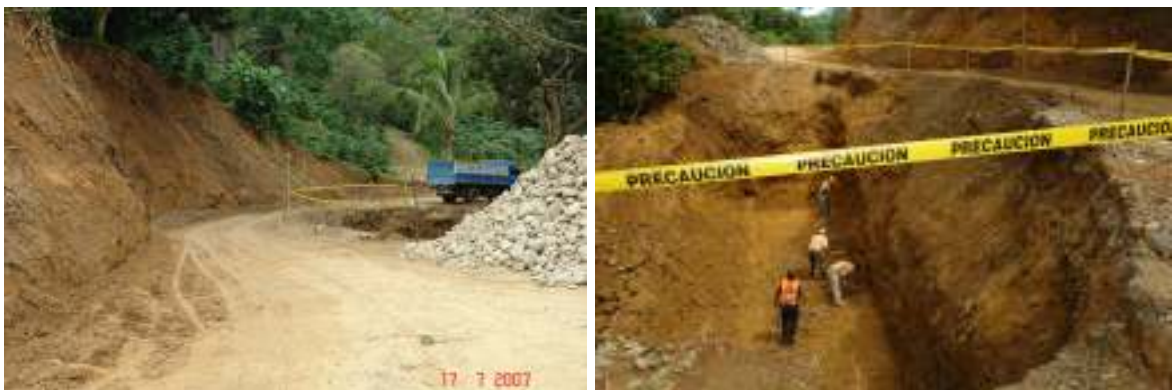
Además, se encontraron zonas de alto riesgo para el paso de vehículos que no contaban con señalización adecuada y suficiente para guiar claramente a los usuarios de la vía con rótulos y dispositivos necesarios tal y como se menciona en el manual técnico mencionado anteriormente. A continuación se presentan algunas fotografías que reflejan esta situación.

Fotografía No.9 y No.10: Señalización escasa e inadecuada en la vía.

Se han construido sistemas de drenaje los cuales, por sus características de desfogue, crean socavación en el terreno que hace más inestable el talud y puede generar nuevos deslizamientos que ponen en peligro tanto la vía como la propia obra de drenaje construida. Generalmente, los sistemas de drenaje buscan disminuir la energía con la que puede desplazarse el agua de manera que cuando salga de la obra construida no ocasione problemas adicionales. En la fotografía No.10, se muestra una zona donde hubo un deslizamiento que

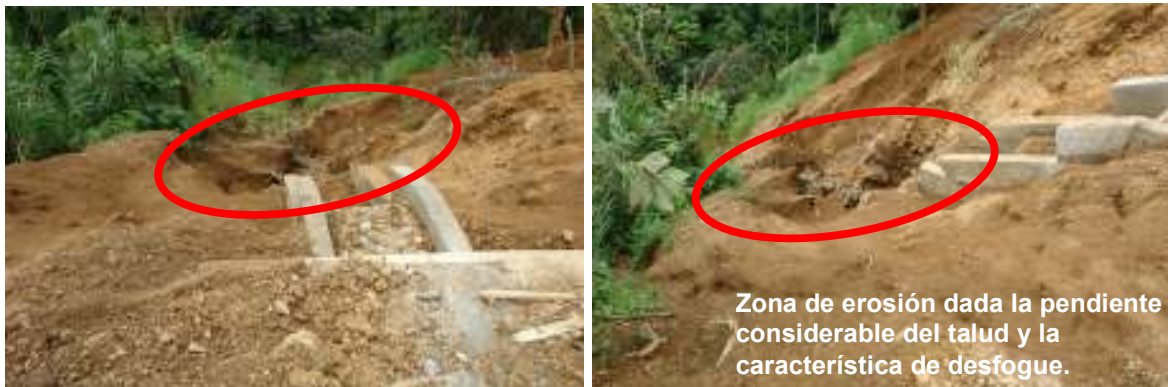
Fotografías No.11 y No.12: Detalles observados en los desfogues de las alcantarillas construidas.

Entre las consideraciones que deben tenerse, se puede mencionar que se podría evitar que el agua caiga de una altura considerable al talud y provoque socavación, o también que la forma de la salida de la alcantarilla sea tal que disminuya la energía con la que cae el agua de la montaña o de la pendiente de la vía, ya sea con cambios de dirección o con cajas o tanques que quiebra gradientes.

7. Se recomienda revisar minuciosamente los diseños de las obras de drenaje que se construirán de manera que funcionen óptimamente y que no generen un daño adicional al terreno que ponga en peligro la estabilidad de los taludes.

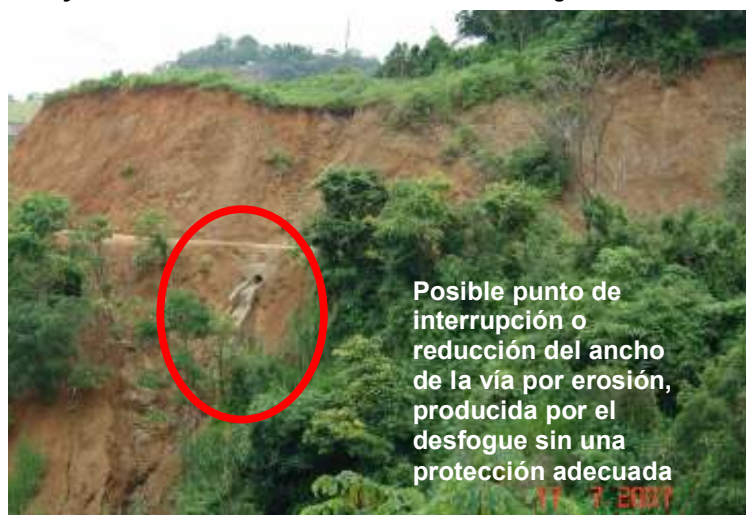
Fotografía No.13: Detalles observados en los desfogues de las alcantarillas construidas.

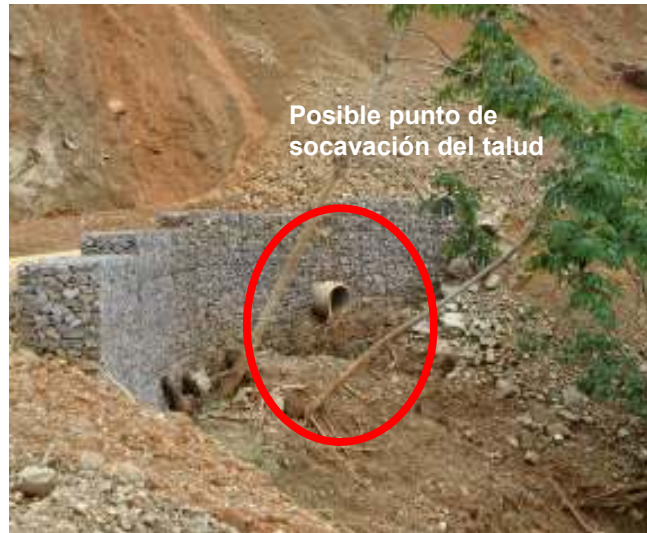
Fotografía No.14: Detalles observados en los desfogues de las alcantarillas construidas.

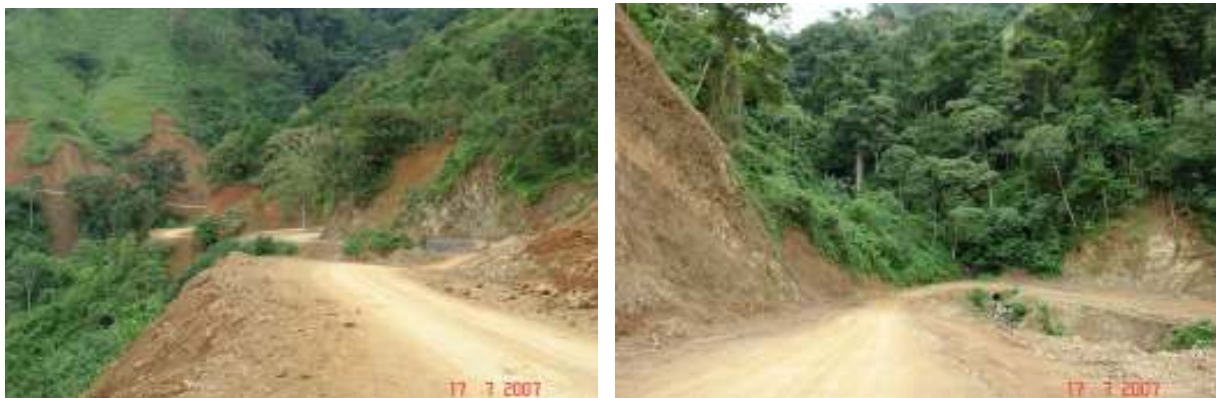
El alineamiento de la vía posee curvas horizontales de radios pequeños, en algunos casos cercanos a 20 metros según el Ingeniero inspector a cargo, que son inadecuadas para una carretera segura para los usuarios. Tal es el caso de las curvas que se muestran en la fotografías No.15 y No.16. A esto se le une la existencia de pendientes pronunciadas que hacen que la vía represente un peligro constante para el usuario al transitarla, sobre todo en condiciones de poca visibilidad y para vehículos que se les dificulta maniobras en espacio pequeños y con cargas pesadas.

Fotografía No.15 y No.16: Radios de curva "cerradas" en el proyecto.
