**INFORME DE
AUDITORÍA TÉCNICA EXTERNA
LM-AT-44-08**

**LABORATORIO DE PINTURAS DE LA
SUBDIRECCIÓN DE GEOTECNIA Y MATERIALES DEL
MINISTERIO DE OBRAS PÚBLICAS Y TRANSPORTES**

**“SEGUIMIENTO AL PROCESO DE AUDITORÍA
INFORME LM-AT-15-07 LABORATORIO EJECUTOR DE
ENSAYOS A LAS PINTURAS UTILIZADAS EN EL SEÑALAMIENTO
HORIZONTAL DE RUTAS NACIONALES”**

NOVIEMBRE DE 2008

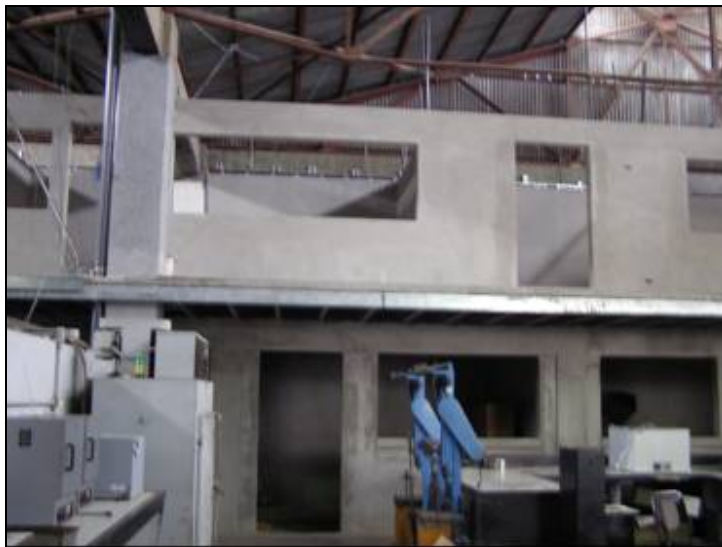
Además se está realizando una remodelación en las instalaciones del laboratorio, con la finalidad de definir un área exclusiva para trasladar el laboratorio de pinturas, dicha área dispondrá de un sistema controlado de temperatura y humedad, mediante la instalación de un aire acondicionado y un deshumidificador. De igual manera, se está construyendo un área que será designada para la instalación de balanzas, según indica el personal del laboratorio. En la Fotografía 1 se aprecian las labores de remodelación.

Fotografía 1. Trabajos de remodelación que se están realizando en el laboratorio.

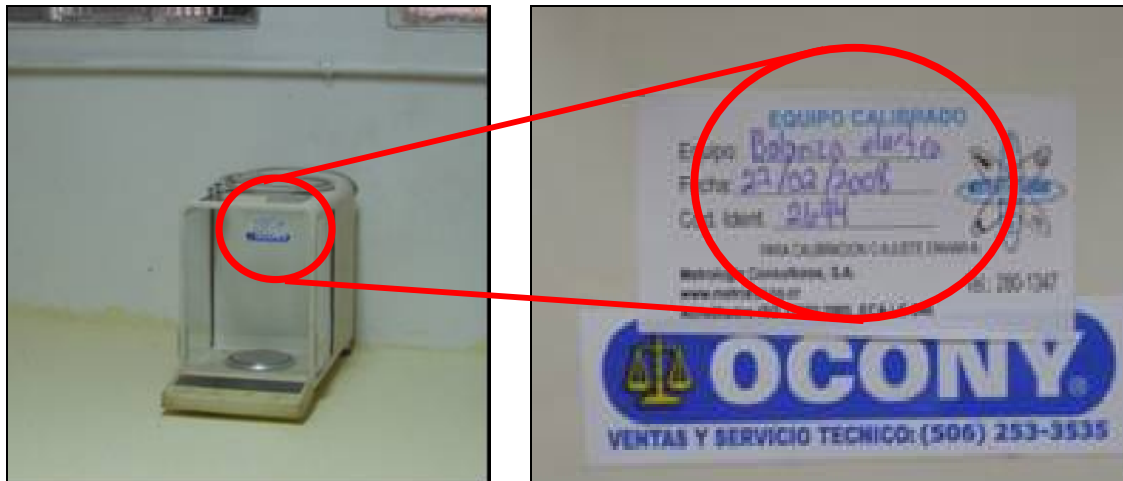
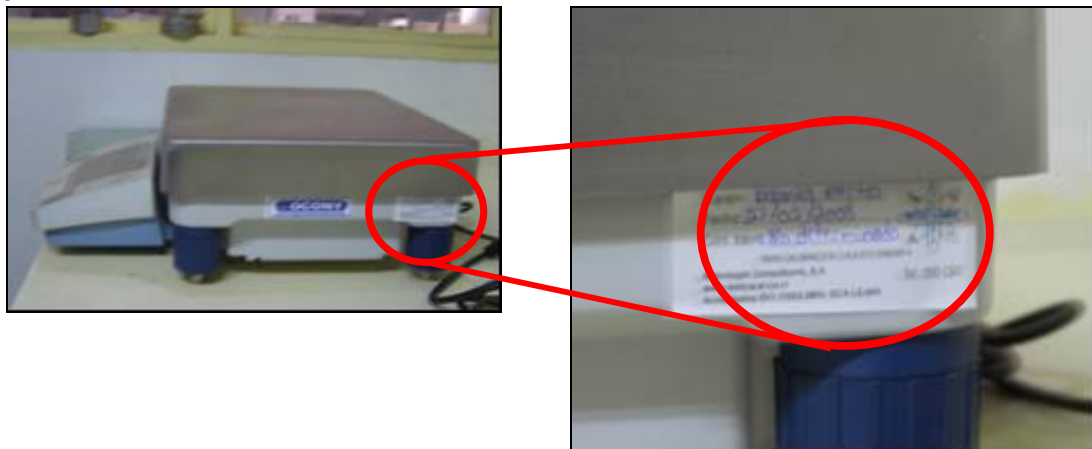
Dentro de las mejoras evidenciadas por el equipo auditor, se observa que las dos balanzas que se mantienen habilitadas dentro de las instalaciones del laboratorio de pinturas, para la realización de ensayos fueron sometidas a un proceso de calibración por parte de un ente acreditado para tal fin, y que cuentan con las respectivas etiquetas de calibración. (ver Fotografía 2). No obstante, no se observa en las etiquetas de calibración una identificación numérica que pueda ser correspondiente o demostrar la trazabilidad con los respectivos certificados de calibración.

Fotografía 2. a. y b. Etiquetas que confirman que las balanzas se encuentran calibradas.

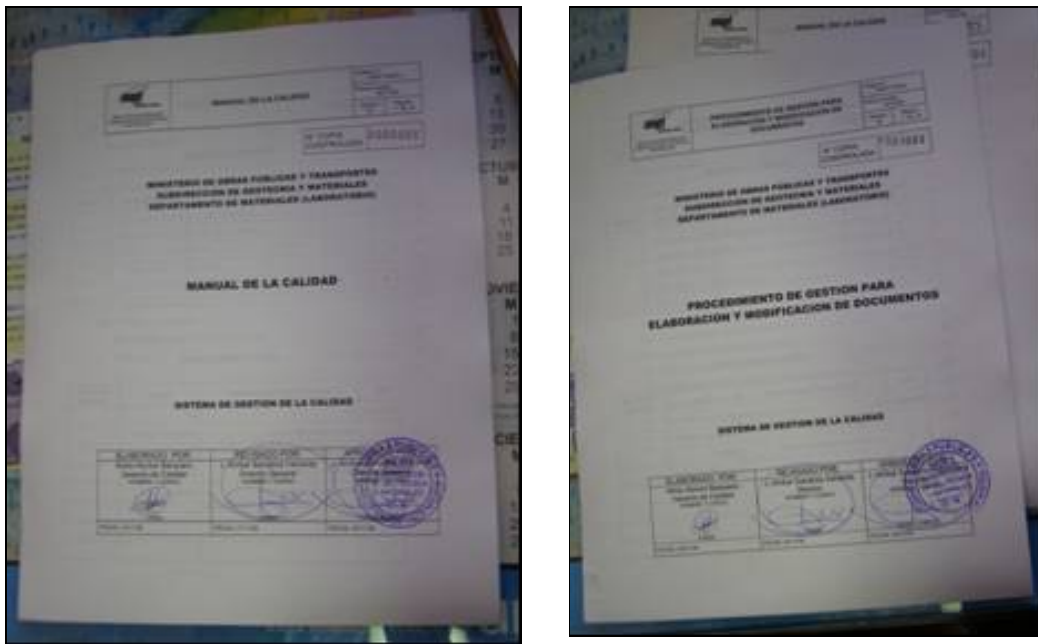
Se pudo evidenciar que como parte del proceso de implementación del Sistema de Gestión de Calidad en el laboratorio del MOPT, se ha elaborado el manual de calidad (MOPT-MAC-L), el procedimiento de gestión para la elaboración y modificación de documentos (MOPT-PG/01) y el procedimiento de gestión para el control de documentos (MOPT-PG/02). (ver Fotografía 3).

Fotografía 3. Documentos que forman parte del Sistema de Gestión de Calidad que se está implementando en el laboratorio.
