**III INFORME DE
AUDITORÍA TÉCNICA EXTERNA**

LM-AT-77-2008

Construcción de los Drenajes y Terraplenes de la Carretera
Costanera Sur,
Ruta Nacional No.34
SECCIÓN: Quepos – Savegre – Barú

Noviembre 2008

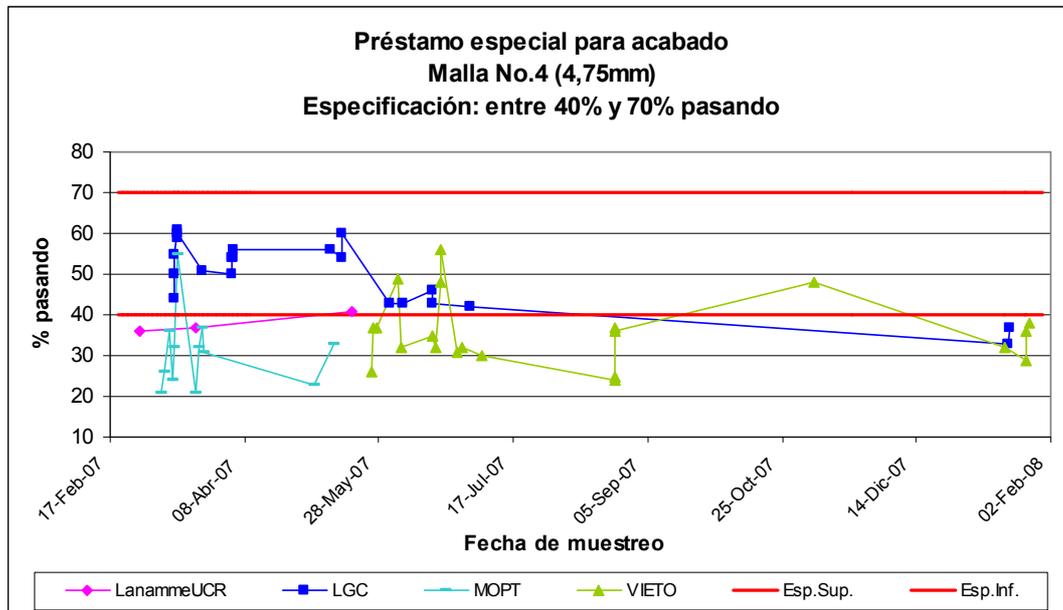
Gráfico No.1: Resultados de granulometría para el material de “préstamo seleccionado para acabado de acuerdo al tamiz No.4. Fuente: Informes de ensayos del LanammeUCR, de verificación de calidad del MOPT y Vieto y Asoc. y de control de calidad del contratista.

Se nota que el material de préstamo seleccionado para acabado continúa teniendo problemas en el cumplimiento de la malla No.4, tal y como se evidenció en el primer informe de auditoría (LM-AT-25-07) para este proyecto. Se observa que, de acuerdo con los ensayos realizados por el laboratorio del MOPT entre marzo y mayo del 2007, el porcentaje de material pasando ese tamiz está por debajo del 40%, cuando debería estar entre el 40% y el 70%. Además de que no venía cumpliendo con esta especificación de tamaño, las variaciones entre muestras indican la existencia de gran variabilidad en el tamaño del material colocado en el proyecto. El mismo comportamiento se observa en los ensayos realizados por el actual verificador de la calidad, Vieto y Asociados, que muestra resultados de ensayos del material variable a lo largo del tiempo y que en su mayoría no cumple con el tamaño requerido en la especificación técnica cartelaria.

Sin embargo, se puede ver que los resultados obtenidos por el contratista son satisfactorios hasta principios de julio del 2007, y a partir de ahí no hay más ensayos frecuentes por la suspensión de colocación de este material de préstamo para acabado que no cumplía especificaciones y que quedó evidenciado por los ensayos de los laboratorios que realizó la verificación de calidad (Vieto y Asociados y MOPT) y el LanammeUCR.

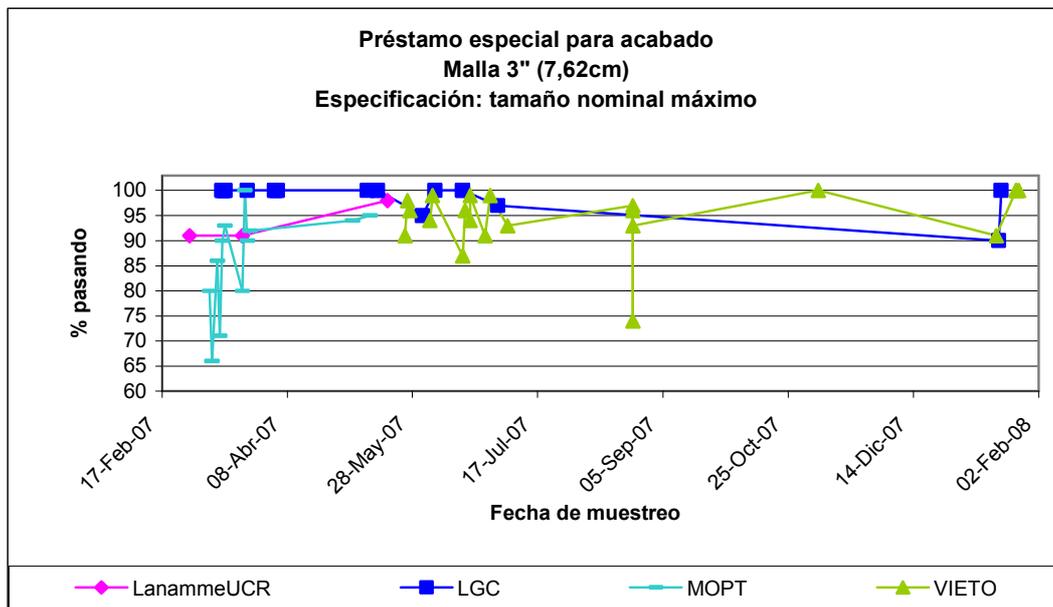
Se nota que hay una tendencia por parte de los resultados de control de calidad realizados por el laboratorio de LGC, encargado del autocontrol del contratista, donde se mantienen en un 100% pasando con algunas excepciones. Sin embargo, con ensayos del LanammeUCR y con los ensayos de verificación de calidad realizados por el laboratorio de Vieto y Asociados y el MOPT se corroboró que las características de tamaño de este material son distintas a las obtenidas por el laboratorio de autocontrol respecto al tamiz de 3”.

En el primer informe de auditoría técnica, se evidenció que absolutamente todos los ensayos realizados por el contratista, determinaban un 100% pasando esta malla de 3” desde el inicio del proyecto. Según ensayos del LanammeUCR, Vieto y Asociados y MOPT, en la mayoría de los casos el porcentaje pasando era menor que 100% en este tamiz. Para el caso de los ensayos que se analizan en este informe, se nota que se repite el comportamiento mencionado en esa oportunidad, en el cual se evidencia un tamaño variable respecto a esta malla y que en su mayoría no resulta un 100% pasando, como sí lo indican las pruebas de autocontrol de calidad realizadas por el contratista.

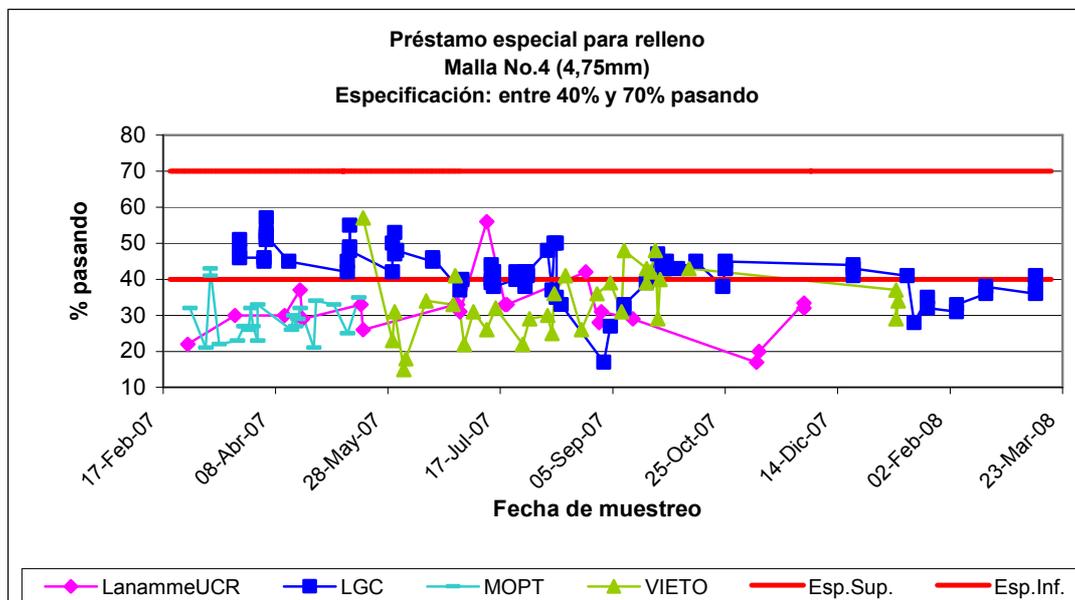
Gráfico No.5: Resultados de granulometría para el material de “préstamo seleccionado para relleno” de acuerdo al tamiz No.4. Fuente: Informes de ensayos del LanammeUCR, de verificación de calidad del MOPT y Vieto y Asoc. y de control de calidad del contratista.

Respecto al cumplimiento de este material de acuerdo con el tamaño de la malla No.4 (4,75mm), se puede ver que los ensayos realizados por el contratista indican que el material presenta un comportamiento satisfactorio hasta finales de junio del 2007. De aquí en adelante presentan incumplimientos y variabilidad de tamaño en las muestras.

Sin embargo, se observa que de acuerdo con los ensayos realizados en el LanammeUCR, en el laboratorio del MOPT y en el de Vieto y Asociados el

material presenta un incumplimiento constante desde el inicio del periodo mostrado, mismo que se reflejó en el primer informe de auditoría.

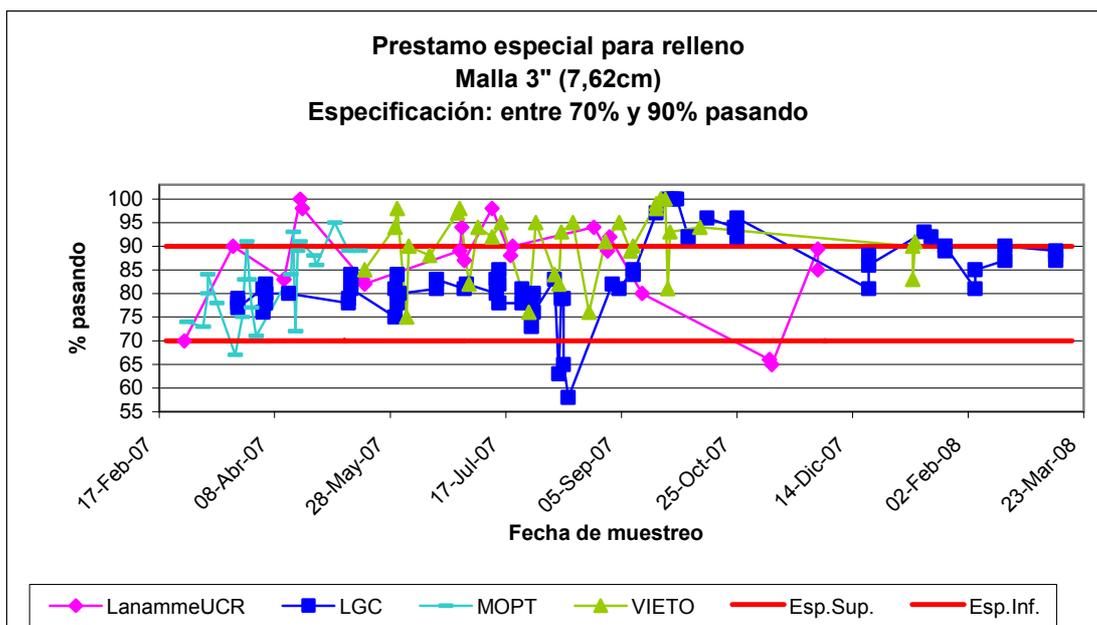
Gráfico No.6: Resultados de granulometría para el material de préstamo seleccionado para relleno de acuerdo al tamiz de 3". Fuente: Informes de ensayos del LanammeUCR, de verificación de calidad del MOPT y Vieto y Asoc. y de control de calidad del contratista.

En el caso del tamaño de este material respecto a la malla de 3" (7,62cm), se observa la variabilidad de los resultados obtenidos y los incumplimientos frecuentes del material colocado, y cabe destacar la uniformidad y cumplimiento que presentan los resultados del contratista hasta julio del 2007, cuando de acuerdo con los resultados de los demás laboratorios mencionados, el material presenta variabilidad e incumplimientos, sobretodo por encima del 90% pasando este tamiz. En otras palabras, tiende a ser un material menos grueso. En algunas pruebas realizadas se observa que más bien resultan por debajo del límite inferior, situación que también indica la variabilidad del tamaño de las partículas entre muestras extraídas.

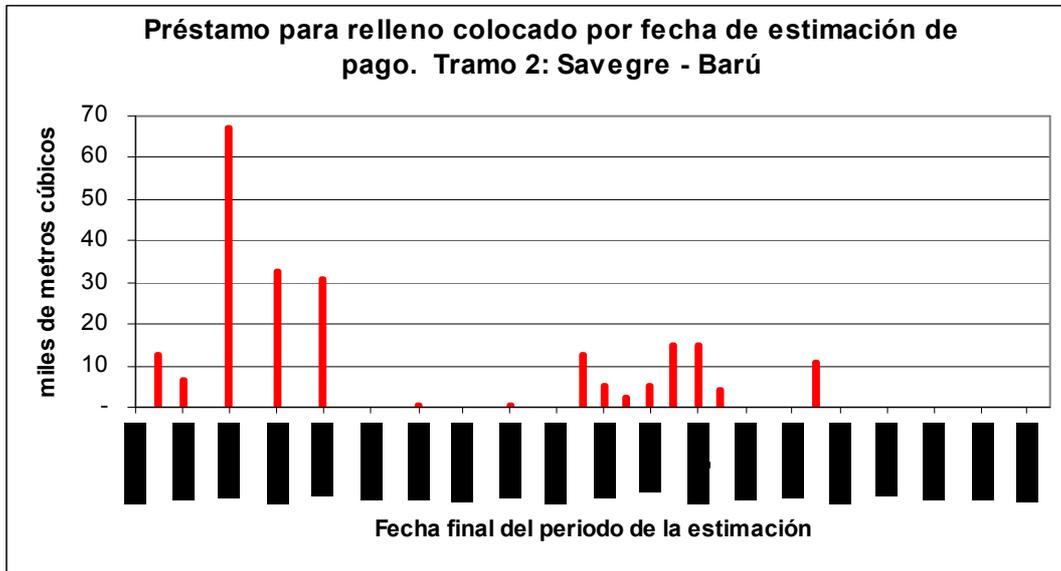
Gráfico No.8: “Material de préstamo seleccionado para relleno” colocado y pagado por estimación de pago en el tramo Savegre - Barú. Fuente: Estimaciones de pago del proyecto entregadas a esta Auditoría.

Tal y como se observa en el gráfico No.8, a pesar de que se evidencian incumplimientos de material, la actividad de colocación de el material de “préstamo seleccionado para relleno” fue casi constante en el tramo Savegre - Barú, con excepción del periodo entre enero a mayo del 2007, y también en setiembre del mismo año.

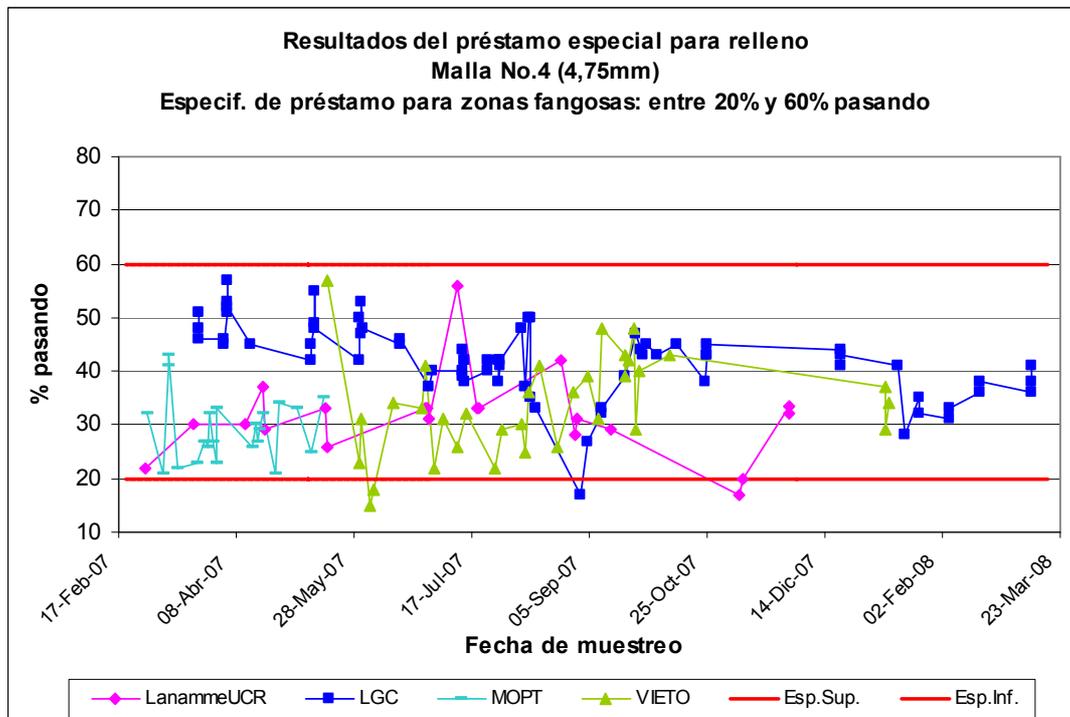
Como se puede observar, a pesar de que se solicita una capacidad de soporte (CBR), tres veces más alta para el material de préstamo para zonas fangosas, los rangos de tolerancia de las mallas que rigen la granulometría para material de préstamo para relleno se amplían de tal forma que si se superponen en los gráficos No.5 y No.6, se observa que el material de “préstamo para relleno” cumple casi totalmente la nueva especificación para el material de “préstamo para zonas fangosas”, de acuerdo con las pruebas realizadas en el periodo mostrado.

En este caso, para la especificación en el tamiz No.4 (4,75mm), se observa que las tolerancias cambiaron, tomando en cuenta que para el “préstamo seleccionado para relleno” debía cumplir un porcentaje pasando que debía estar entre 40% y 70%, y ahora para el material de “préstamo para zonas fangosas” debe estar entre 20% y 60%. En el gráfico No.9 se observa que al aplicar las especificaciones del tamiz No.4 para el material de “préstamo para zonas fangosas” a los datos obtenidos del material de “préstamo seleccionado para relleno”, el mismo material que no cumplía, ahora sí cumple como material de “préstamo para zonas fangosas”, con algunas excepciones.

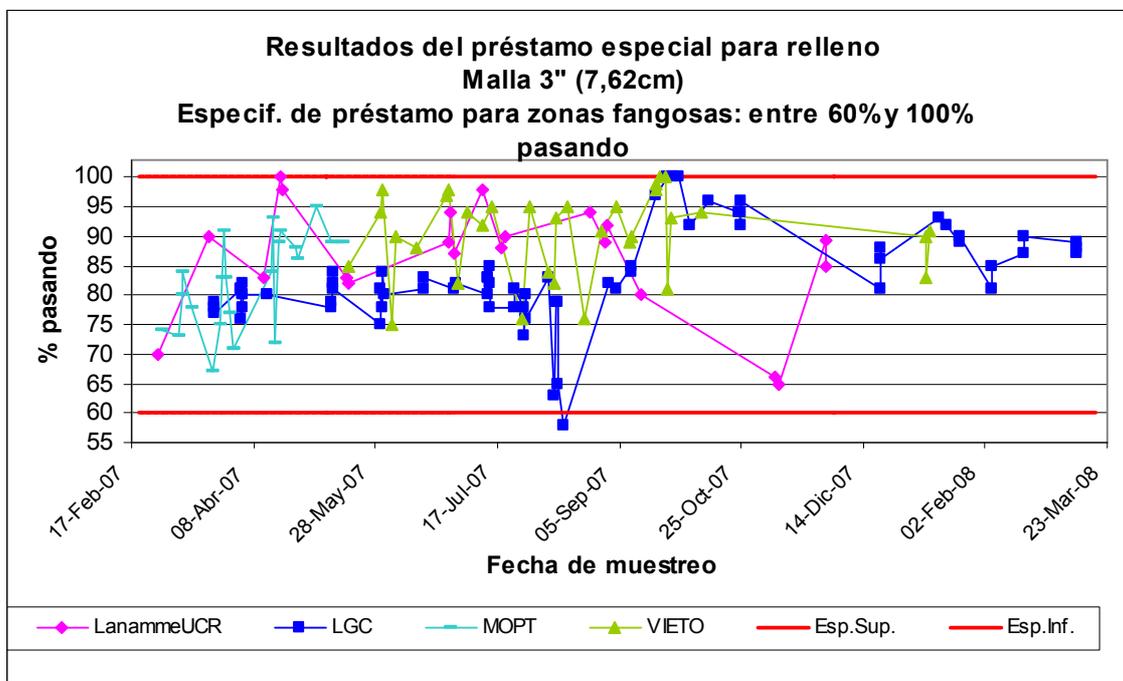
De la misma forma, para la especificación del tamiz de 3” (7,62cm), se puede observar que las tolerancias cambiaron, tomando en cuenta que para el “préstamo seleccionado para relleno” debía cumplir un “porcentaje pasando” que debía estar entre 70% y 90%, y ahora para el material de “préstamo para zonas fangosas” debe estar entre 60% y 100%.

Nuevamente para esta especificación, se puede notar como ahora el mismo material que se ha venido ensayando como “préstamo seleccionado para relleno” y no cumplía, ahora sí cumple como material de “préstamo para zonas fangosas”.

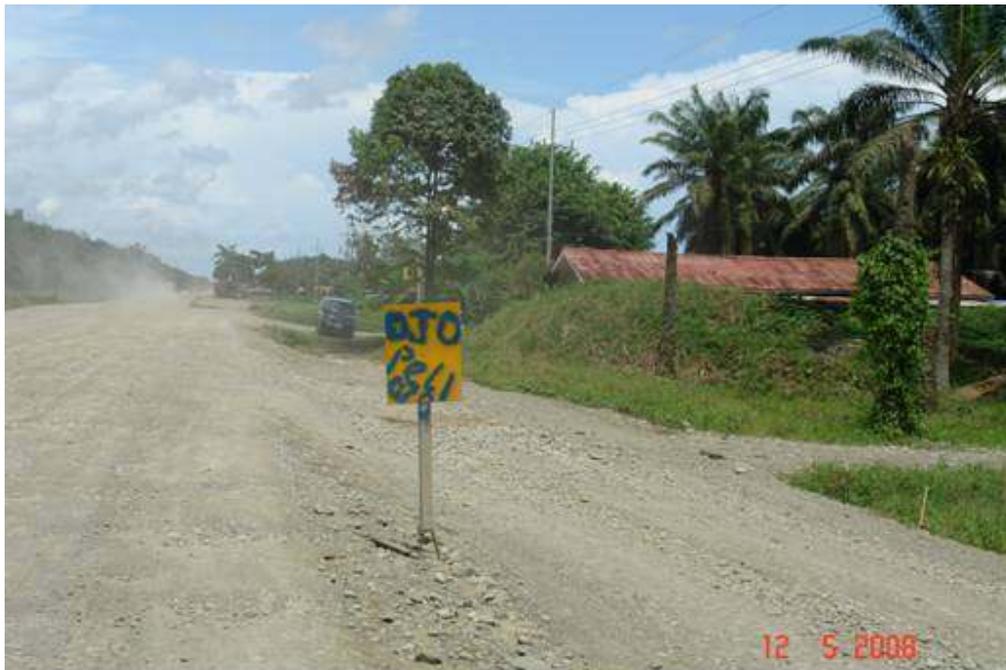
Fotografía No.1: Señalización utilizada para prevenir a los usuarios del limite entre donde se puede circular y la zona donde se está ampliando la calzada. Nótese el desnivel existente. El tramo donde se ubica esta zona es el comprendido entre Quepos y Savegre y la fotografía fue tomada el 12 de mayo del 2008.

Se observa en la fotografía No.1, que el tipo de señalización no responde a ninguna regulación hecha en el reglamento o en el Manual Técnico de Dispositivos de Seguridad y Control Temporal de Tránsito para la Ejecución de Trabajos en las Vías, hecho por la Dirección de Ingeniería de Tránsito del MOPT. En la fotografía No.1, se observa que este señalamiento no cumple con las características de diseño, material y colocación que se indica en ambos documentos de referencia.

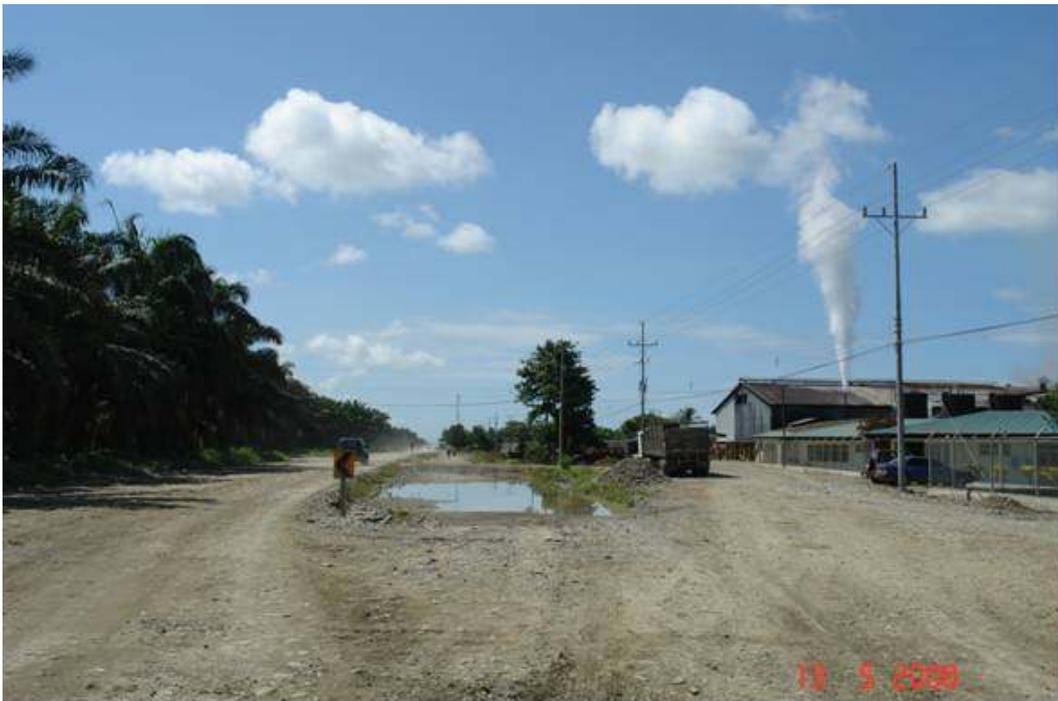
En algunos casos, se nota la insuficiente señalización en zonas donde un vehículo podría salirse y quedar atrapado en lugares donde no podría salir por sí solo, y a la vez provocar lesiones graves a un usuario. En el caso de la fotografía No.2 se puede apreciar una señal de prevención, utilizada para canalizar a los usuarios por una vía segura, pero no es suficiente tomando en cuenta condiciones adversas de lluvia, noche o polvo y que no se cumple con los esquemas sugeridos por el Manual de Dispositivos de Seguridad, donde muestran una señalización que

además de canalizar perfectamente al tránsito, le informa al usuario con leyendas claras y con una anticipación necesaria para que el usuario pueda hacer maniobras oportunas. Además, según el reglamento, las señales preventivas deben ser de color naranja y con material reflectivo, disposición que no cumple la señal observada en la fotografía No.2.

Fotografía No.2: Señal preventiva insuficiente para informar al usuario de la existencia de un peligro. Nótese el desnivel existente al borde de la vía y la cantidad de agua contenida en la depresión formada. El tramo es Quepos a Savegre y la fotografía fue tomada el 13 de mayo del 2008.

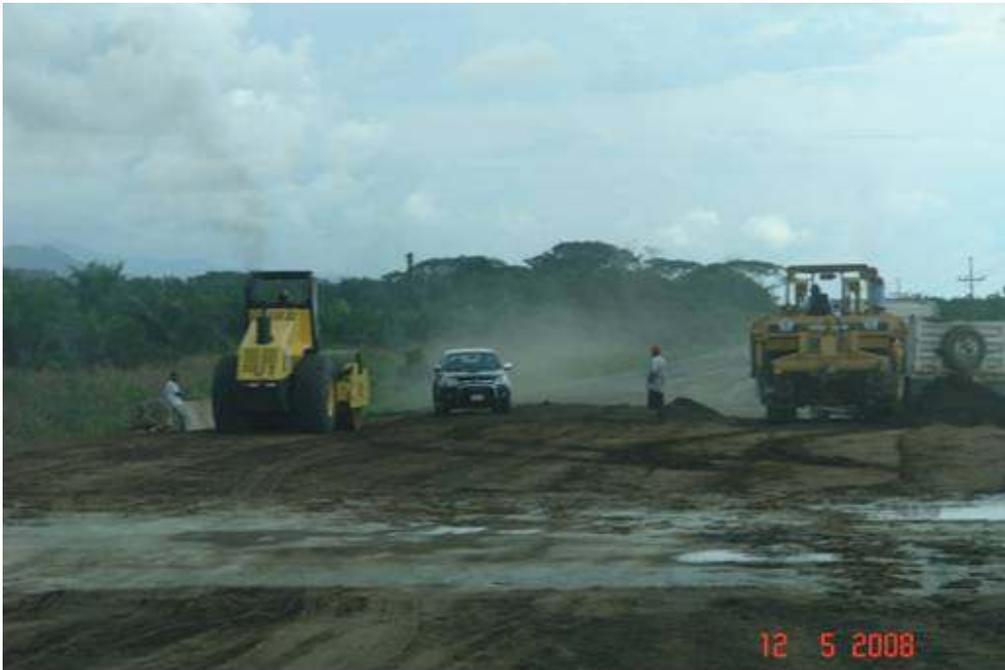
En la fotografía No.3, se observa que la señalización en los lugares donde se realizan obras es insuficiente. Muchas veces no existe una canalización segura para el usuario directamente en el lugar de las obras, donde la maquinaria se mueve en todo sentido. Por otra parte, se evidencia que los trabajadores no usan las condiciones mínimas de seguridad, como chalecos reflectivos.

Fotografía No.3: Sitio de obras donde los vehículos deben pasar a la par de la maquinaria en funcionamiento sin que exista señalización apropiada ni dispositivos de seguridad personal para los trabajadores. El tramo es Savegre-Barú y la fotografía fue tomada el 12 de mayo del 2008.
