# INFORME DE AUDITORÍA TÉCNICA EXTERNA

LM-AT-80-2008

Mejoramiento de la Ruta Nacional No.209  
Sección: Chirracá - Palmichal

LICITACIÓN PÚBLICA  
No. LP-034-2005.

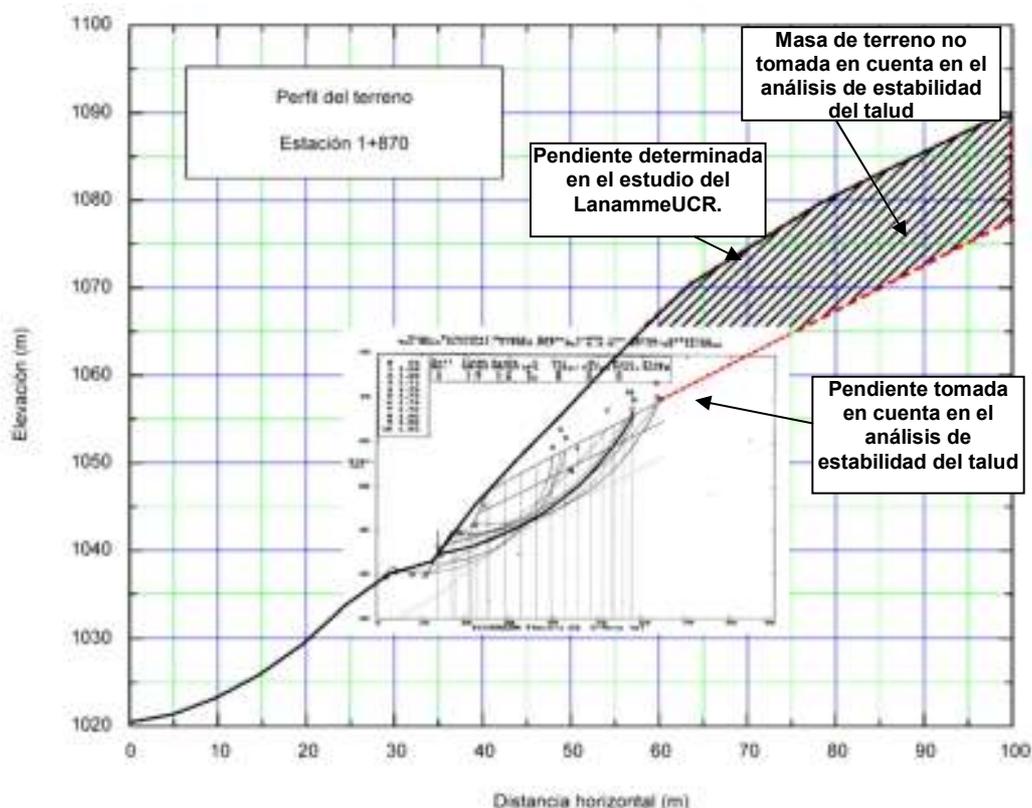
En la siguiente figura, extraída del estudio hecho por el LanammeUCR, se muestra un ejemplo claro en el que las condiciones simuladas en el diseño de estabilidad de taludes no se ajusta a la condición existente. En la figura No.3 se observa que existe una masa considerable del suelo (área hachurada) que no se toma en cuenta en el análisis realizado previo al inicio del proyecto.

**Figura No.3:** Perfil del terreno en el estacionamiento 1+870 en el cual se nota la pendiente simulada en el análisis de estabilidad del talud, cuando en la realidad la pendiente es más pronunciada y la masa de suelo achurada no se considera.

Se evidencia que en el sondeo realizado en el estacionamiento 1+800 (sondeo P7) que es el más cercano al estacionamiento del ejemplo escogido, los valores de resistencia del suelo oscilan entre 2,9 y 4,1 ton/m<sup>2</sup>; sin embargo, se utiliza 10 ton/m<sup>2</sup> en el análisis de estabilidad del talud en ese estacionamiento 1+870.

Esto muestra que muchas veces se sobreestimaron los valores de resistencia del suelo, lo cual hace que los factores de seguridad que indica el programa de análisis de estabilidad de taludes utilizado, sean superiores a 1 y en algunos casos muy superiores. Sin embargo, en los perfiles topográficos obtenidos en el LanammeUCR, se nota que han existido deslizamientos y de gran magnitud en el pasado, situación que también se ha comprobado en el sitio. En este caso, se puede asumir que estos valores de factor de seguridad, pueden estar muy cerca de 1, precisamente como lo indica la inestabilidad conocida.

Por otro lado, al no simular en el programa con las condiciones topográficas reales, se están dejando de lado importantes masas de suelo que, además de encontrarse inestables, generan un peso adicional que no es considerado en el estudio realizado por CACISA y que podría provocar que los factores de seguridad sean más bajos. Como consecuencia de lo anterior, se mantiene un riesgo considerable tanto en la construcción del proyecto como en su etapa de operación.

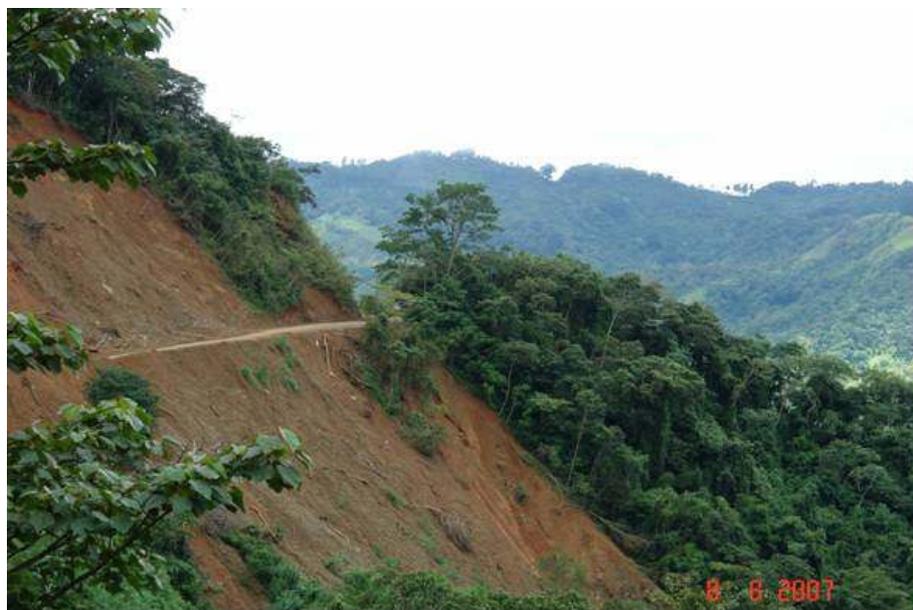
Mediante visitas realizadas al proyecto se ha podido observar material de derrumbes que se ha removido de la vía y se ha depositado sobre los taludes laterales. Esto ha provocado que se formen taludes compuestos por material sin compactación. Estos taludes quedan expuestos a deslizamientos de gran magnitud, sobretodo en condiciones lluviosas, típicas de la zona, pero a la vez, generan un peso adicional al talud original, aumentando la posibilidad de que existan deslizamientos que afecten negativamente la capacidad estructural de la vía. En algunos casos existen viviendas ubicadas en la parte inferior del talud, razón por la cual se hace de mayor importancia el evitar el depósito de material suelto en estos lugares, que en condiciones de saturación podrían ocasionar deslaves importantes que podrían ocasionar muertes.

**Fotografía No.1:** Material de derrumbes removido y depositado en el talud. Fotografía tomada el 8 de agosto del año 2007.

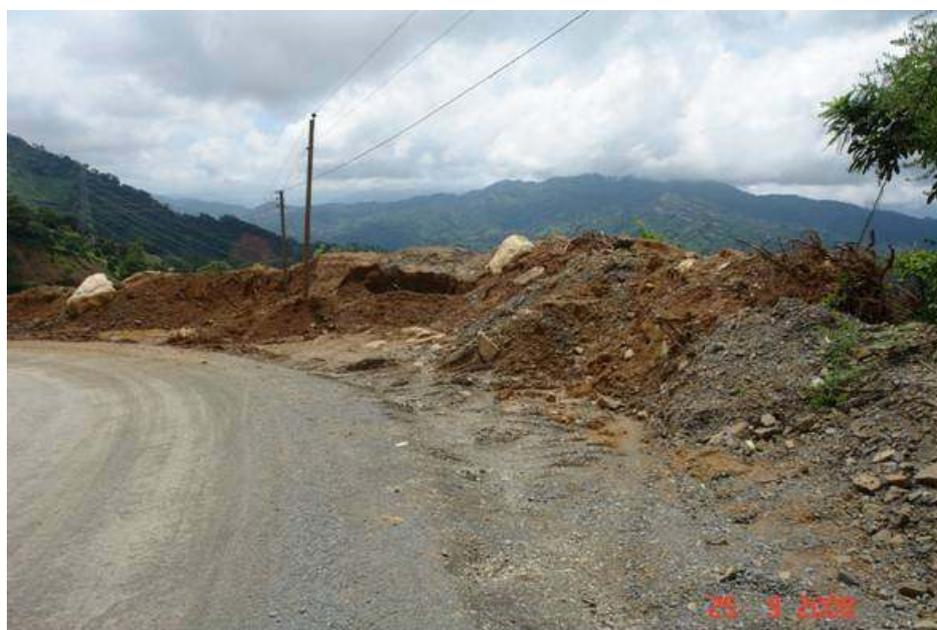
**Fotografía No.2:** Material de derrumbes removido y depositado al lado de la vía. Fotografía tomada el 25 de setiembre del año 2008. Estacionamiento 1+450.

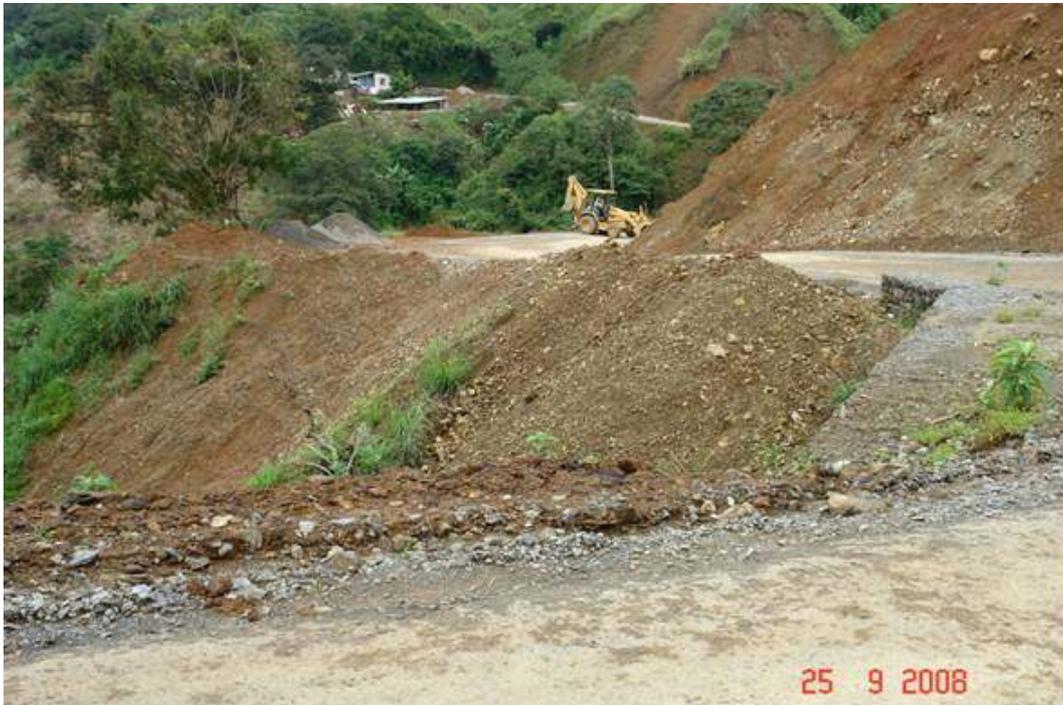
**Fotografía No.3:** Material de derrumbes removido y depositado al talud. Se puede ver la existencia de un muro de gaviones construido antes del depósito del material. Fotografía tomada el 25 de setiembre del año 2008. Estacionamiento 5+540.

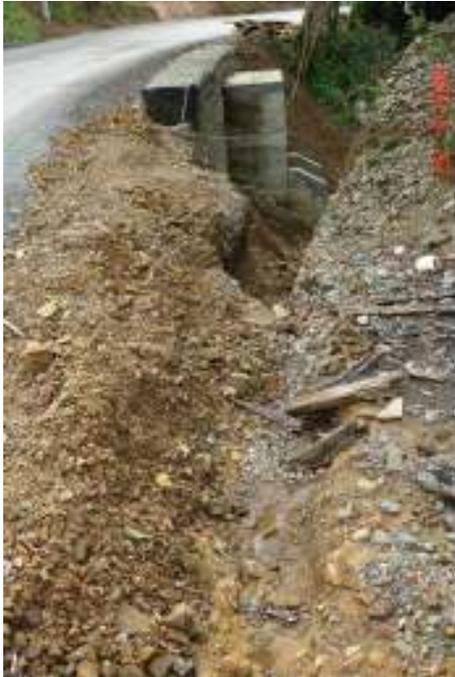
Por otro lado, se han encontrado obras que se ponen en riesgo por la falta de una forma adecuada canalización de aguas. Se han observado obras de descarga de aguas, algunas veces acompañadas con la construcción de un muro de gaviones, en sitios donde cae agua sin ninguna obra de canalización. Es evidente la socavación que el agua va formando en los terrenos donde está cimentado el muro y la obra de descarga de agua.

**Fotografía No.4:** Muro de gaviones junto con un cabezal de descarga de aguas. Se puede ver la socavación que provoca el agua al no haber obra de canalización. La fotografía fue tomada el 25 de setiembre del año 2008. El estacionamiento es 2+050.

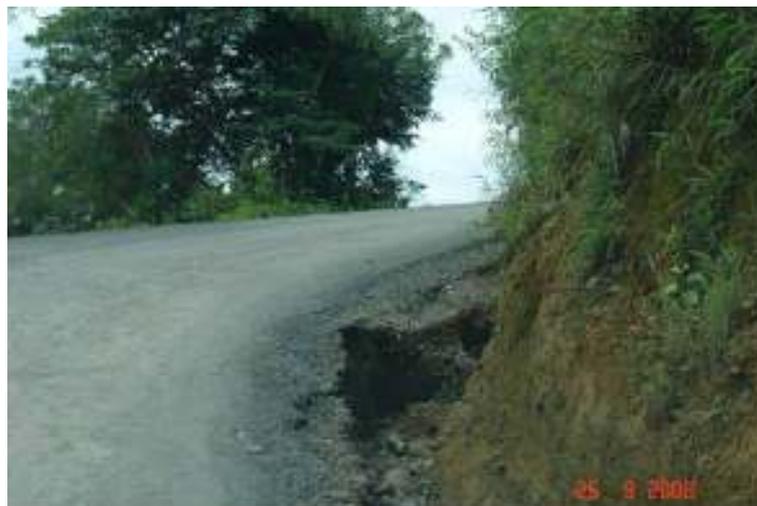
También se han encontrado sitios donde la estructura del pavimento recién colocada se va socavando por falta de obras de canalización lateral de las aguas. La siguiente fotografía muestra la pérdida del material de las capas internas del pavimento.

**Fotografía No.5:** Se puede ver la falta de cuneta y el efecto del agua en la estructura del pavimento. La fotografía fue tomada el 25 de setiembre del 2008.

Esto propicia que el agua vaya lavando el material que compone la estructura del pavimento, y en consecuencia se vaya perdiendo su capacidad soportante y el ancho de calzada se va disminuyendo. Por otro lado, al permitir que penetre el agua a las capas internas del pavimento, el material puede cambiar sus propiedades de humedad y compactación, lo que hace que también se altere su capacidad soportante.
