**LABORATORIO NACIONAL DE MATERIALES Y MODELOS
ESTRUCTURALES**

INFORME DE ASESORÍA

ANÁLISIS ESTRUCTURAL DEL PAVIMENTO ESTERILLOS – LOMA

Setiembre 2008

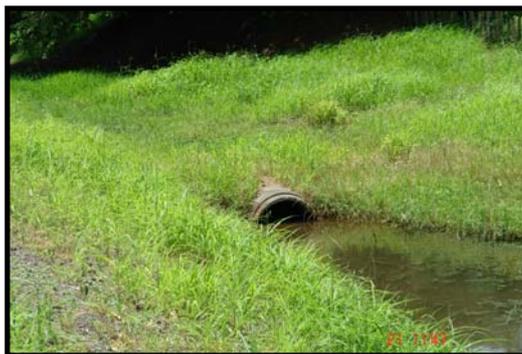
En la fecha en la que se realizó la visita se pudo observar que algunas alcantarillas estaban a punto de alcanzar su capacidad máxima, lo cual evidencia inadecuadas condiciones de drenajes en la sección, favoreciendo el deterioro del pavimento.

Ilustración 2 Condiciones de drenaje

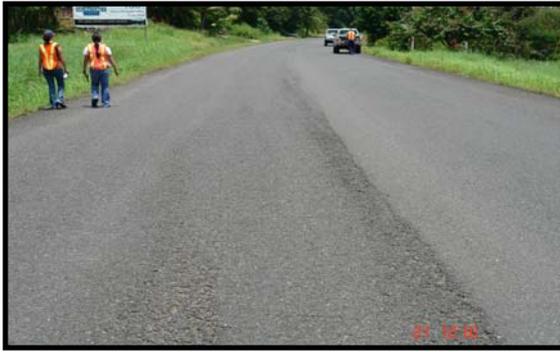
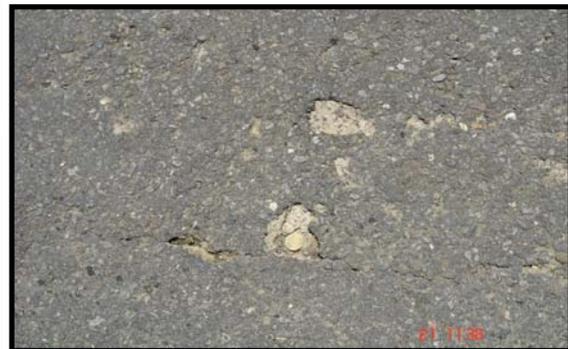
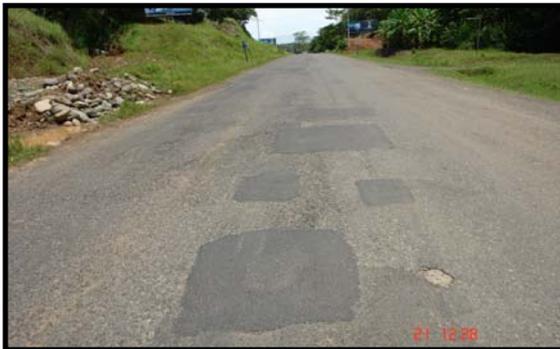
En cuanto a deterioros, se observó un patrón generalizado de desprendimientos (peladuras) de severidad alta en la capa de ruedo, esta capa se caracteriza por su poco espesor en relación con el tamaño máximo nominal de la mezcla observada (12.5mm), además presenta una macrotextura rugosa producto de los desprendimientos de agregados.

El desprendimiento observado no es total, aún se mantiene gran cantidad de la sobrecapa, sin embargo corresponde a un área, medida en tramos de 100m cada uno, superior al 30% de la superficie de toda la sección, calificándolo como un deterioro de severidad alta según el “Catálogo de Deterioros para Pavimentos Flexibles”¹ del Consejo de Directores de Carreteras de Iberia e Ibero América y califica como este tipo de deterioro (“raveling”) por tratarse de una carpeta delgada de mezcla densa convencional, si embargo, se debe tener presente que esta capa de ruedo no cumple con los espesores mínimos de acuerdo con el tamaño máximo de agregado.

Ilustración 3 Desprendimientos característicos de la sección observada, ruta 34, Esterillos – Lomas

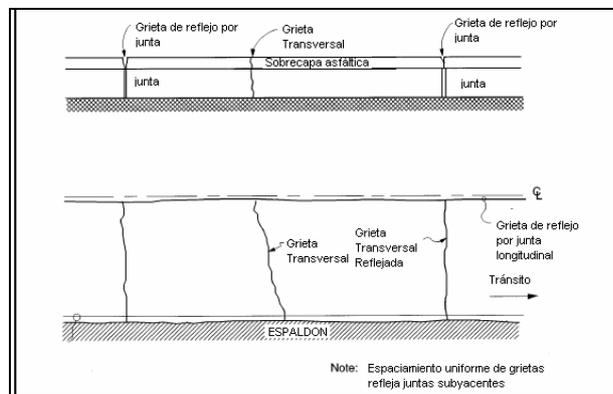
Adicionalmente, se observó un patrón de agrietamiento transversal sobre la carpeta delgada, que es característico de las bases o capas estabilizadas con cemento hidráulico que presentan agrietamiento por contracción. Este agrietamiento que se ha reflejado sobre la carpeta delgada existente, indudablemente se va a reflejar sobre cualquier otra sobrecapa que quiera colocarse a menos que se tomen medidas de mitigación de reflejo de grietas.

Ilustración 4 Diagrama de agrietamientos reflejados en la capa superior

Los agrietamientos transversales y longitudinales son indicios de fallas estructurales de la base estabilizada, las cuales, es indispensable corregir con reparaciones de profundidad total en la base estabilizada, ya que de no ser así, cualquier espesor de sobrecapa de Mezcla Asfáltica en Caliente colocada sobre esta sección presentará un reflejo de grietas en el corto plazo (máximo 6 años con las técnicas más modernas para retardar el reflejo de grietas).

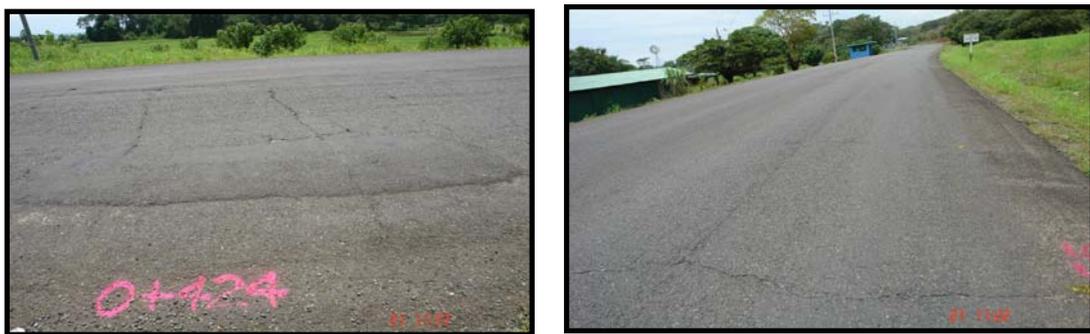
El patrón observado presenta un agrietamiento transversal continuo a lo largo de toda la sección, con presencia de grietas en espaciamientos que varían de 4 – 10 m convirtiendo este deterioro en un deterioro de severidad alta (> 25 grietas en tramos medidos de 100m) según el “Catálogo de Deterioros para Pavimentos Flexibles” del Consejo de Directores de Carreteras de Iberia e Iberoamérica, adicionalmente, el agrietamiento observado presenta anchos promedio superiores a los 60mm, calificando este tipo de agrietamiento de severidad alta según el catálogo de deterioros de la “Federal Highway Administration”.

Ilustración 5 Patrón de agrietamiento presente a lo largo de toda la sección

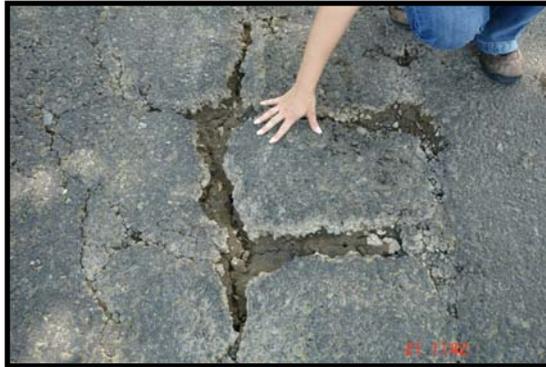
Ilustración 6 Ancho de grietas de severidad alta

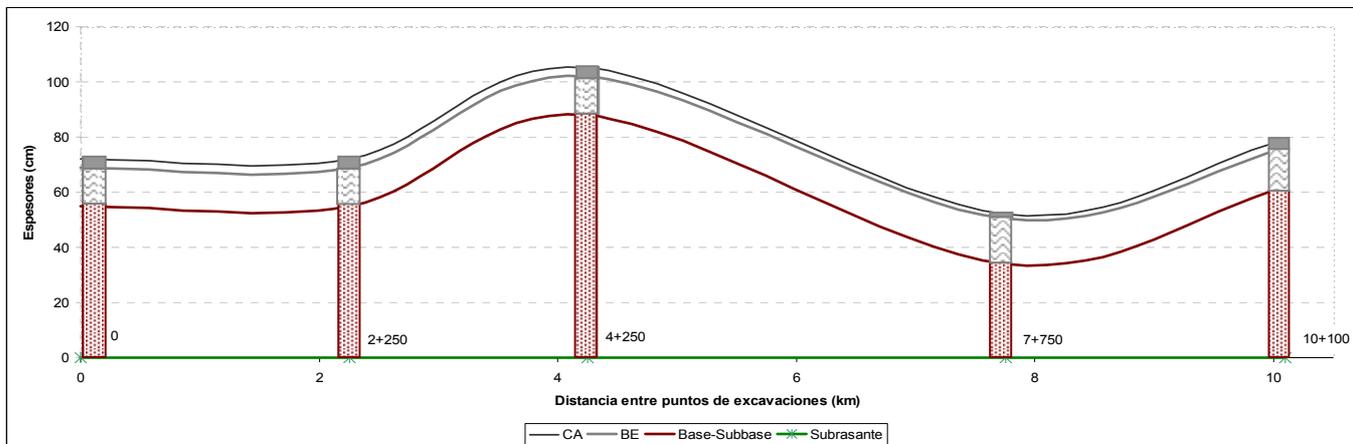
Gráfico 1 Perfil de los espesores hallados en las excavaciones a cielo abierto.

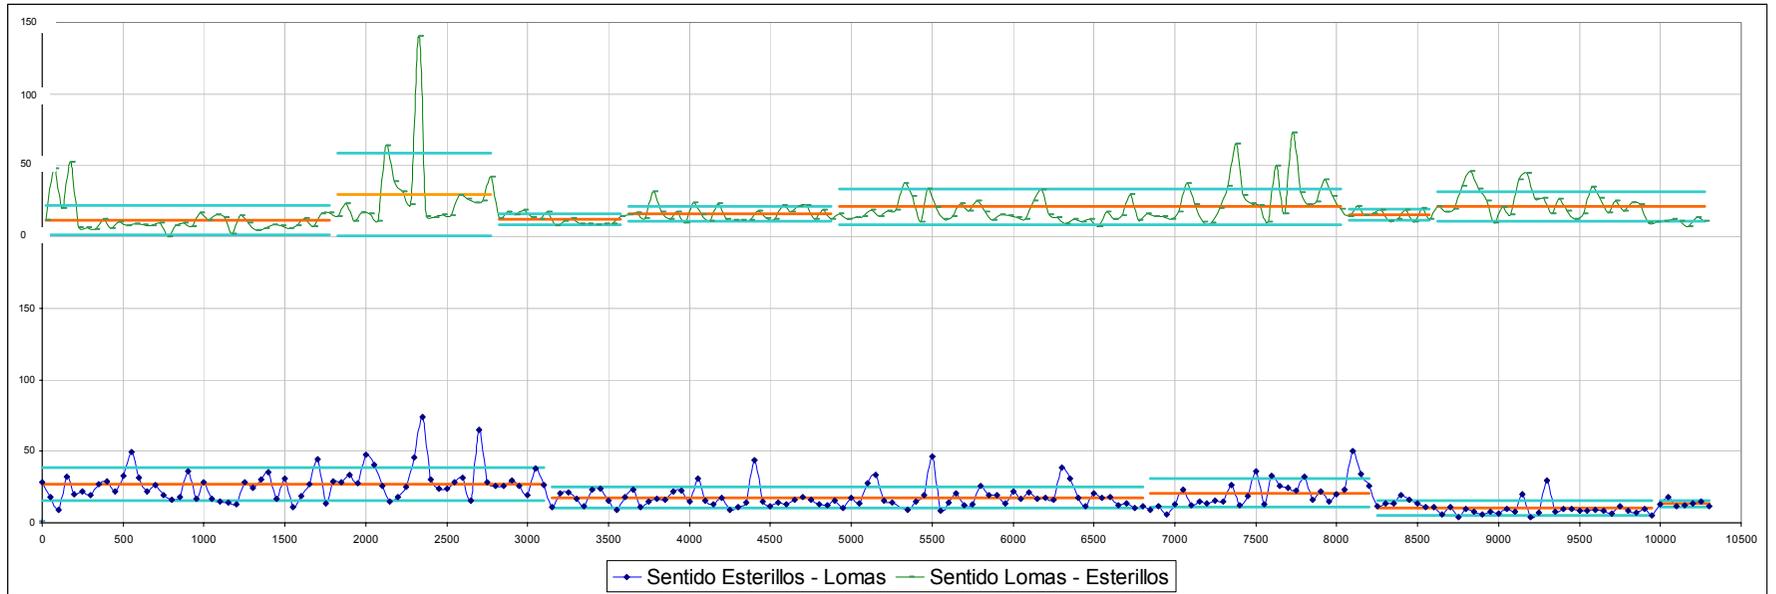
Según es posible observar en el **Gráfico 7**, a pesar de que existen subtramos, en términos generales, el tramo en su totalidad es bastante homogéneo, salvo en lugares específicos como los delimitados por los estacionamientos 2+000 y 3+000 y entre el 7+000 y 8+000, donde probablemente existan problemas puntuales tales como agrietamientos excesivos por fallas asociadas a un drenaje pobre entre otros.

Gráfico 7 Valores de D1 (deflexión central) y análisis de tramos homogéneos.

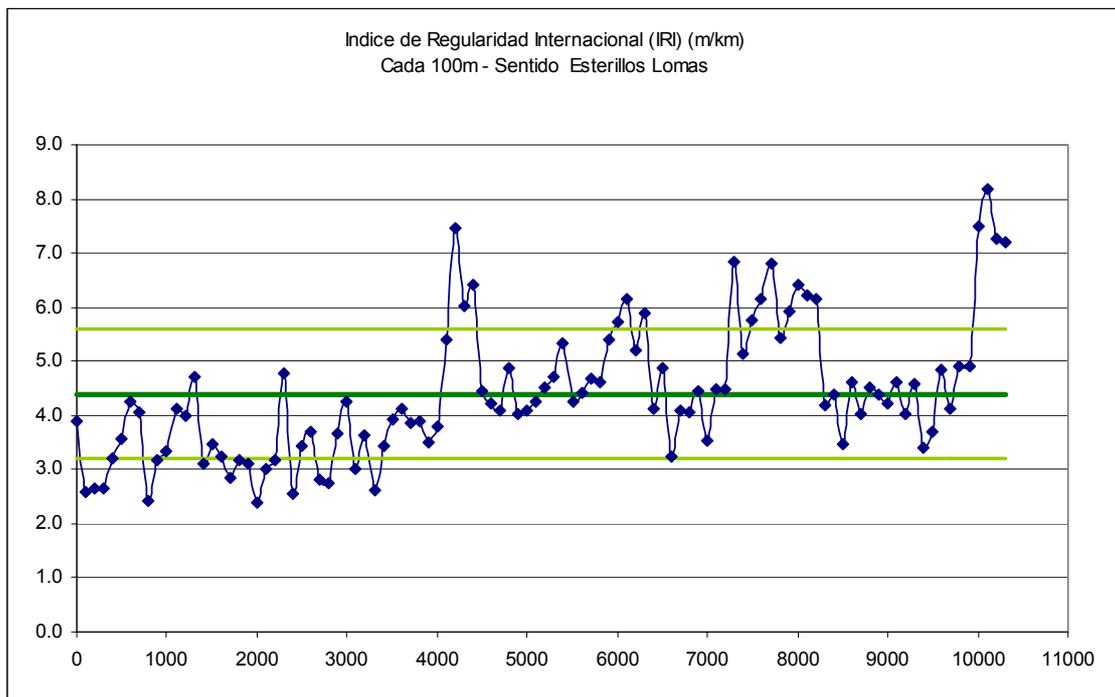
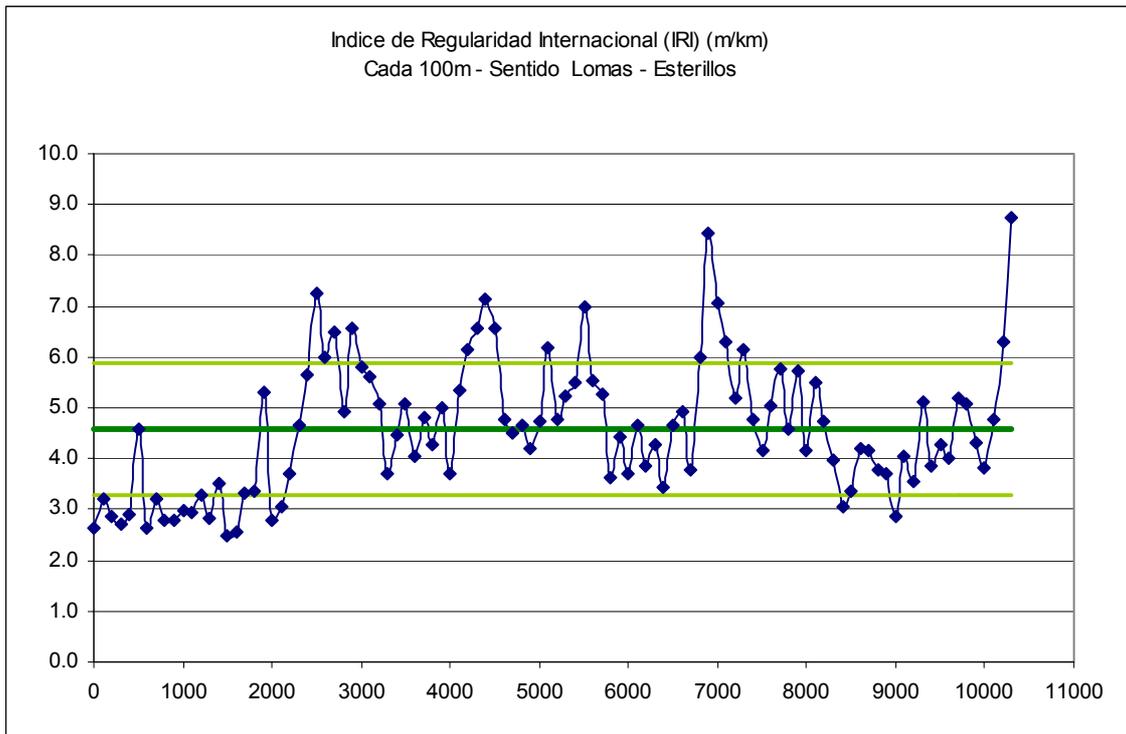
Gráfico 8 Valores de IRI cada 100 metros Sentido Esterillos – Lomas.

Gráfico 9 Valores de IRI cada 100 metros Sentido Lomas - Esterillos.

Del ensayo de regularidad superficial por medio del cual se determina el valor de IRI, representado en los gráficos 8 y 9 se obtienen valores que oscilan entre 3 y 9 (m/km) lo cual, unido con los valores de deflexiones, que en términos generales son bajos, evidencia que el tramo presenta un mayor deterioro en su capacidad funcional que en su capacidad estructural.

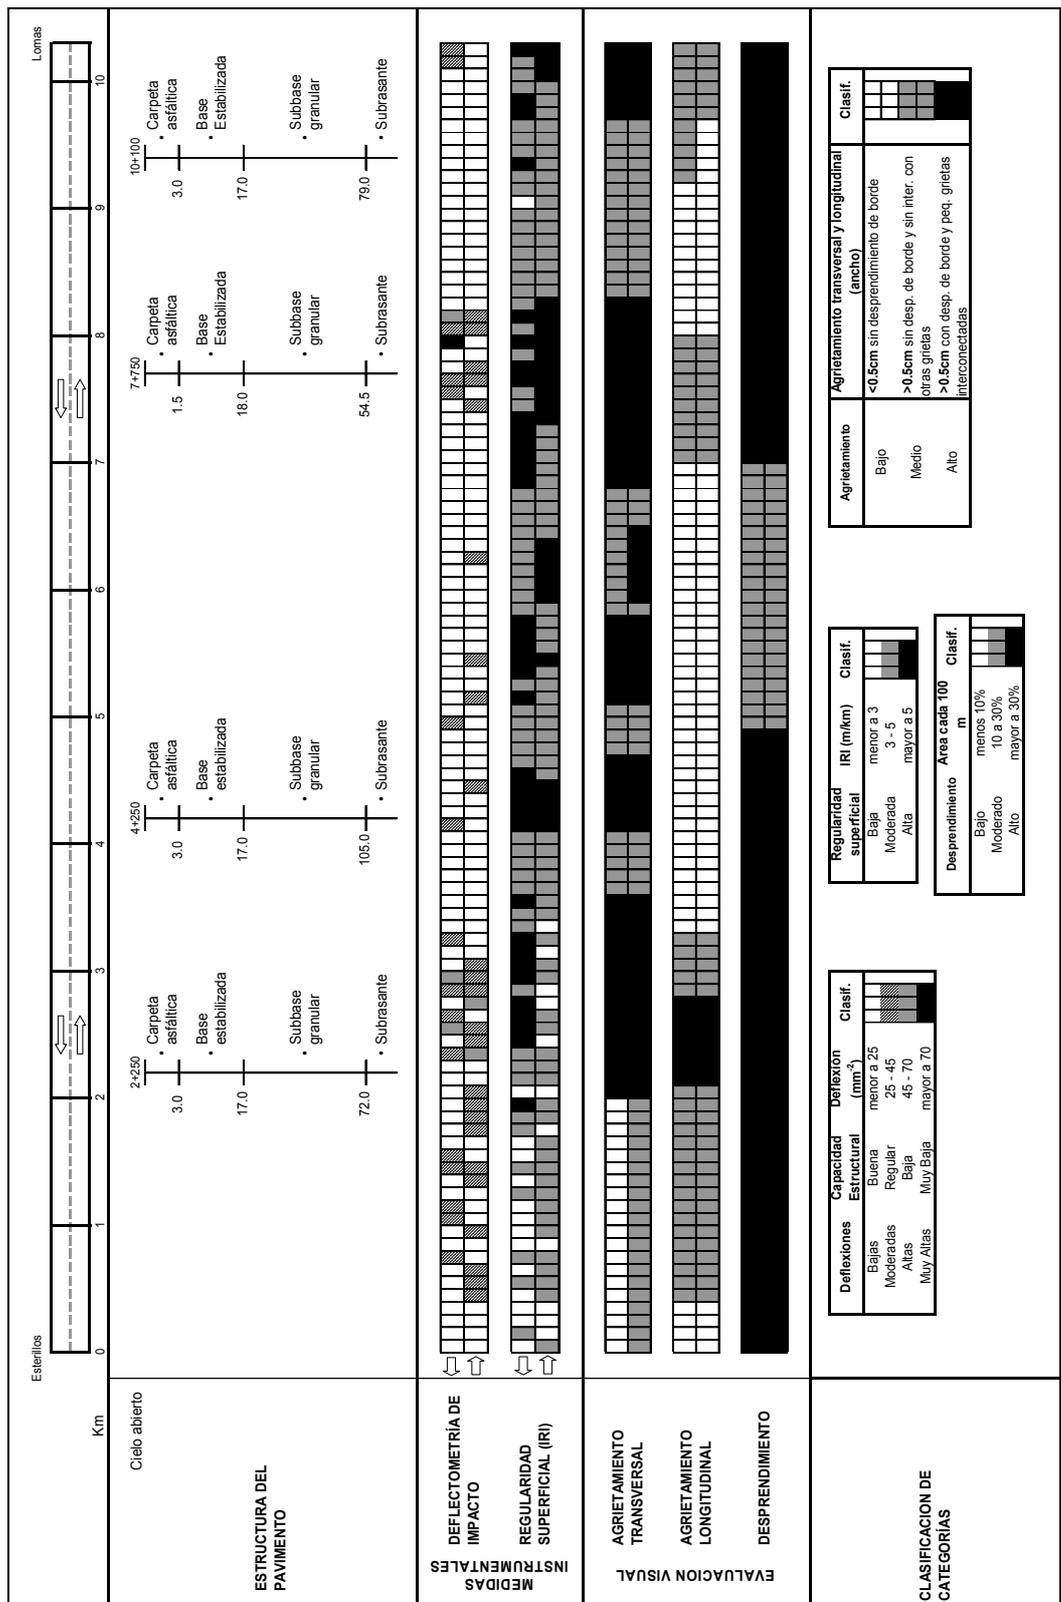
Gráfico 10 Esquema resumen de Mediciones Instrumentales y Evaluación Visual

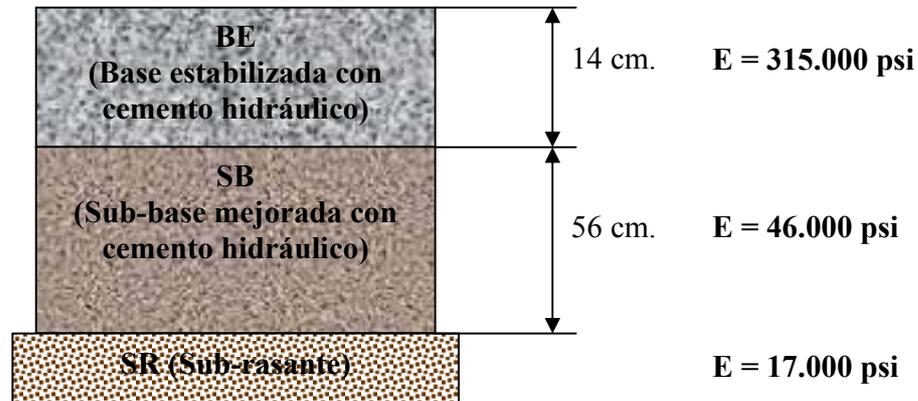
Ilustración 7 Pavimento existente

Considerando como un valor típico de módulo para una base estabilizada BE-35 de 600.000 psi podemos ver como el valor obtenido corresponde con una pérdida de aproximadamente un 47.5% de su capacidad lo cual es consistente con la auscultación visual realizada en el tramo, donde la presencia de agrietamiento transversal severo por contracción ha disminuido la capacidad estructural de la base, así como agrietamiento en bloques y grietas longitudinales de severidad alta.
