**INFORME DE AUDITORÍA TÉCNICA EXTERNA
DE SEGURIDAD VIAL**

LM-AT-034-07

**ANÁLISIS DE LAS BARRERAS DE SEGURIDAD
(GUARDAVÍAS COLOCADAS EN ABRIL 2007)
RUTA 32**

ABRIL DEL 2007

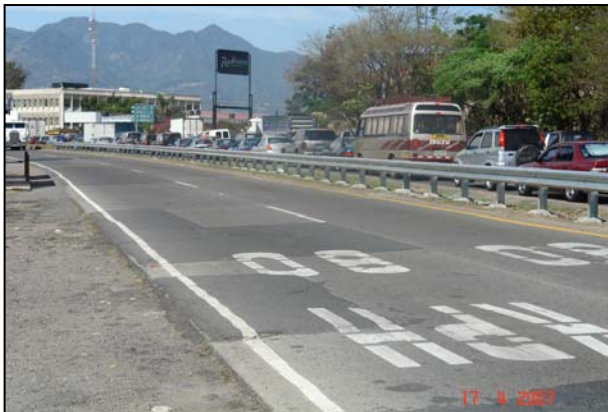
Fotografía 1: Tramo de la Ruta 32 donde se está colocando la barrera tipo Viga Galvanizada.

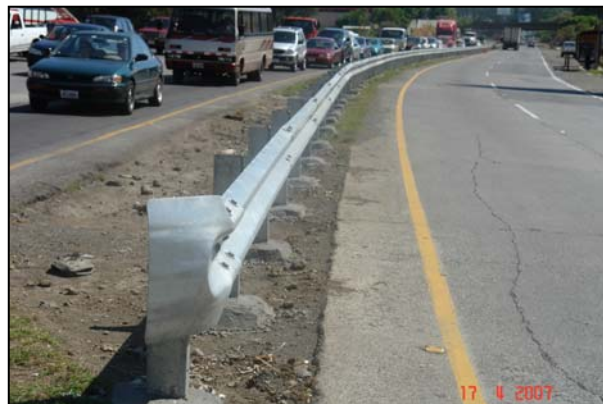
Se observó un diseño inadecuado de la terminal de la barrera de seguridad. Tal como se muestra en la Fotografía 2, dicha sección está constituida por un elemento tipo “cola de pez” y no posee ningún tipo de anclaje que permita que la totalidad de la barrera desarrolle su fuerza de tracción.

Fotografía 2: La terminal de la viga está construida en forma de “cola de pez”, lo que constituye una condición de riesgo para los usuarios, en caso de una colisión frontal.

De acuerdo con lo indicado en el informe LM-PI-PV-AT-29-05, la terminación de la barrera de seguridad mediante un elemento con la forma “cola de pez”, constituye un elemento peligroso para los usuarios porque si un vehículo colisiona contra este elemento, podría atravesarlo, tal como se detalla en el ejemplo de la Figura 1.

El uso de la “cola de pez”, como terminal de la barrera de seguridad, no se utiliza desde hace 30 años en países desarrollados.

Adicionalmente, la sección terminal de la barrera debe proveer el anclaje necesario para asegurar la suficiencia estructural del resto de la barrera; lo cual se lograría mediante esviaje (retiradas gradualmente de la carretera) o abatimiento (enterradas en el suelo), tal como se detalla en la Figura 2.

Estas terminales se están sustituyendo por el uso de amortiguadores de impacto, tal como se ilustra en la Figura 3.

Otro tipo de solución que se emplea es adherir o empotrar las terminales de la barrera al pretil, tal como se muestra en la Figura 4.

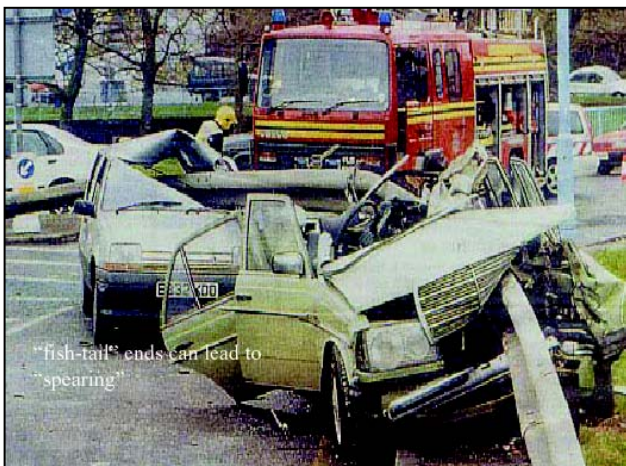
Figura 1: Ejemplo del peligro que representa un diseño inadecuado de la terminación de la viga.

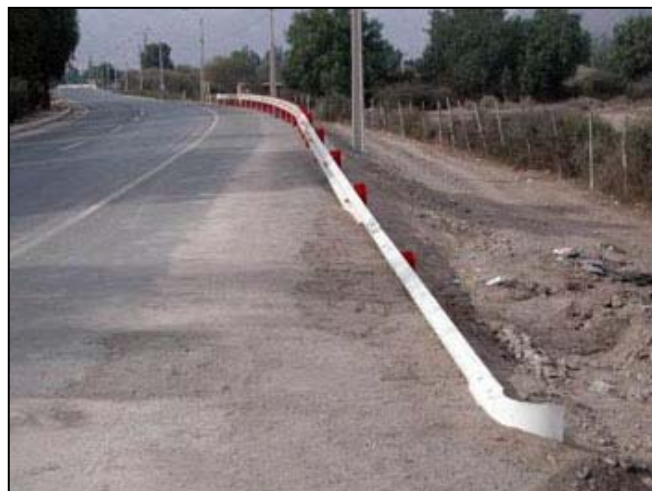
Figura 2: Extremo terminal de un guardavías que ha sido objeto de esviaje y de abatimiento.

Sin embargo, este tipo de soluciones se están dejando de usar ya que también se constituyen como una “rampa” para que el vehículo se impulse y caiga al otro lado de la vía, con mucha probabilidad de vuelco y de lesiones graves.

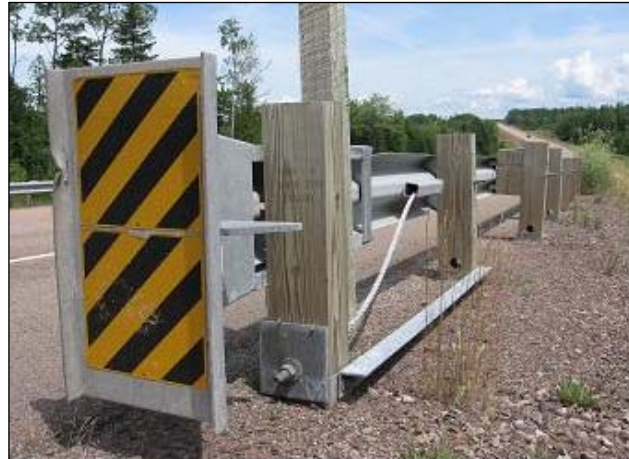
Figura 3: Amortiguador de impacto utilizado en las terminales de los guardavías.

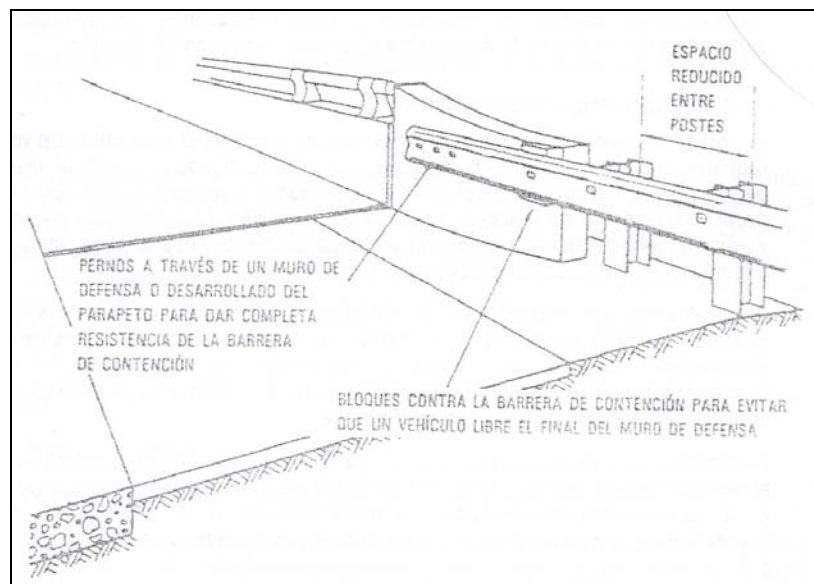
Figura 4: Barreras adheridas al pretil.

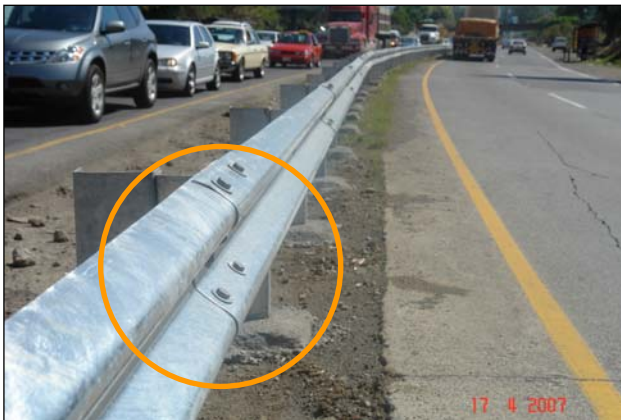
Los empalmes de las vigas se realizaron dejando expuestas las juntas en el sentido de circulación, lo que podría ser contraproducente en el momento en que algún vehículo al colisionar, deforme la viga y dicho extremo de la viga siguiente se incruste en el vehículo aumentando el nivel de daño material.

Fotografía 3: Detalle del empalme de las vigas de la barrera de seguridad en contra de la dirección del flujo vehicular.

A nivel internacional se recomienda que la viga “flujo arriba” quede colocada debajo de la anterior, de modo que el traslape no se constituya en un peligro y ocurra que la viga se incruste en el vehículo, tal como se mostró en la Figura 1.

Es importante indicar que, como reacción a la observación realizada por parte de esta Auditoría Técnica en la visita al campo, mediante la cual se explicó al personal que estaba realizando el trabajo, acerca de la recomendación del empalme, se observó que en el sentido hacia San José, se realizó la corrección y se empalmaron las vigas correctamente, de acuerdo con una nueva observación realizada el 25 de abril del año en curso.

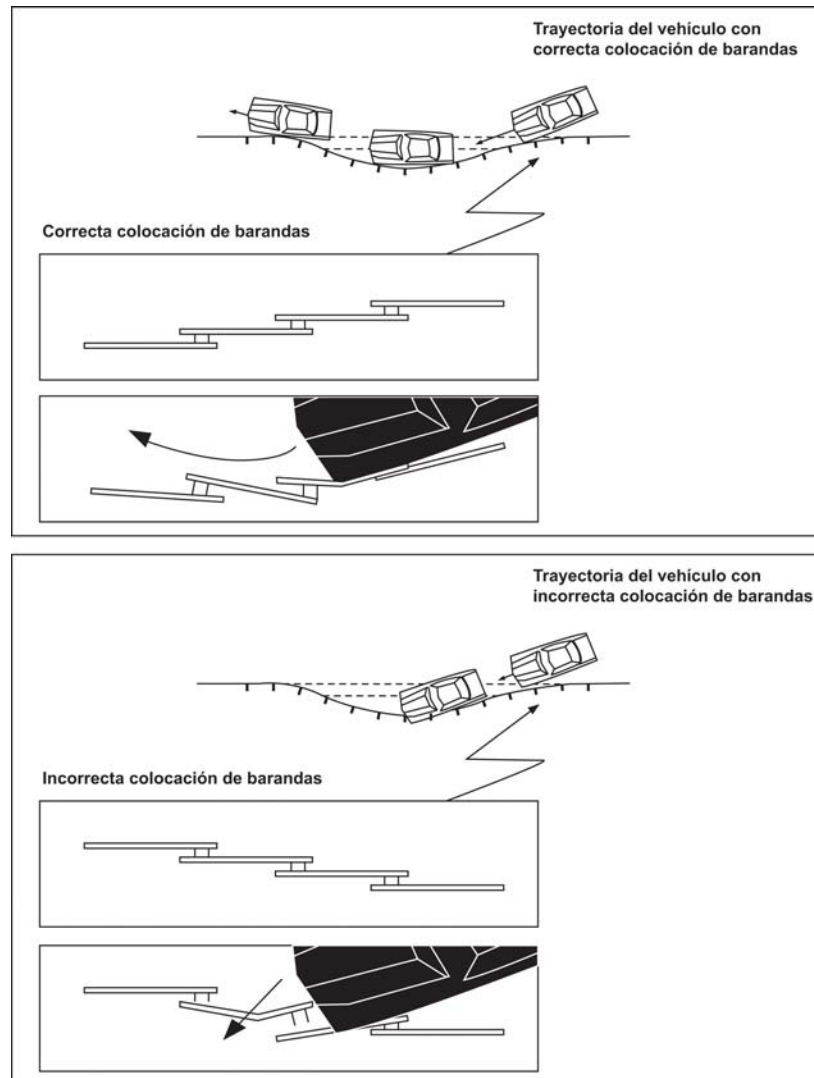
En la Figura 5 se detallan las dos formas de empalmar las vigas y se ilustra el problema asociado a un traslape inadecuado.

Figura 5. Detalle de empalme de las vigas en las barreras de seguridad.
Fuente: LanammeUCR

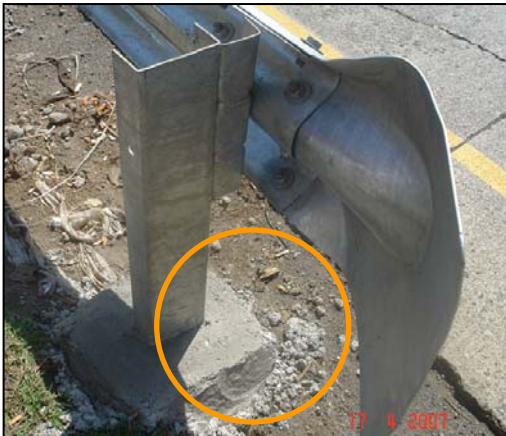
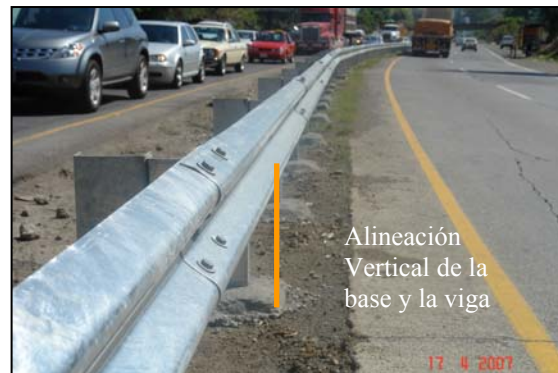
Fotografías 4 y 5:

La altura de la base de cimentación de los postes sobresale del nivel del terreno; adicionalmente, la proyección del extremo de dicha base de concreto queda alineado verticalmente con la viga, tal como se muestra en las Fotografías 4 y 5.

Por tanto, ante una colisión, la llanta del vehículo podría chocar con la base del poste, antes de que el vehículo tenga contacto con la barrera; perdiendo efectividad el sistema de contención.

Detalles de las bases de los postes de la barrera.
