INFORME DE AUDITORÍA TÉCNICA EXTERNA

COLOCACIÓN DE SOBRECAPA DE MEZCLA
ASFÁLTICA EN CALIENTE:
ZONA 2-2, ABANGARES, CAÑAS Y TILARÁN.

LM-AT-36-2007.

MAYO 2007.

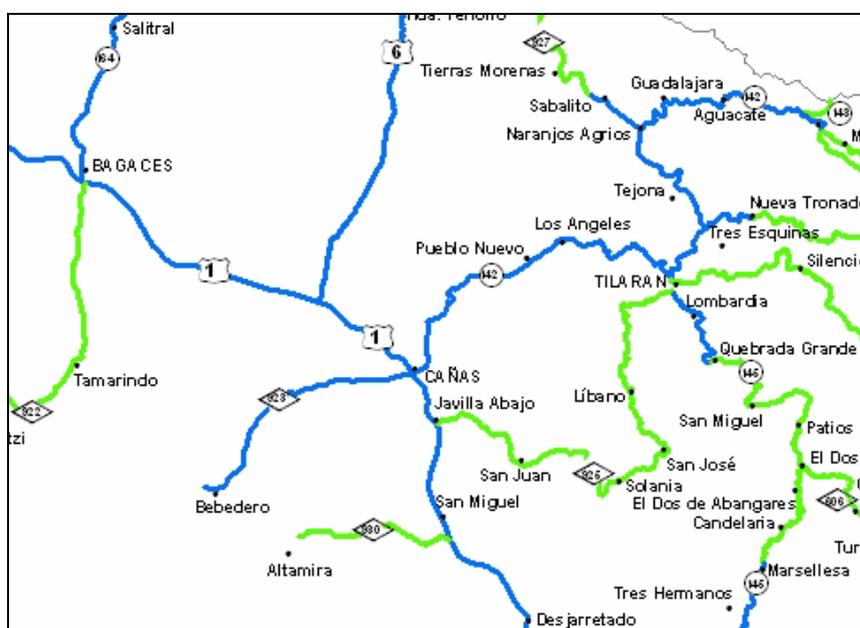
Figura N° 1.
Frente de Trabajo auditado

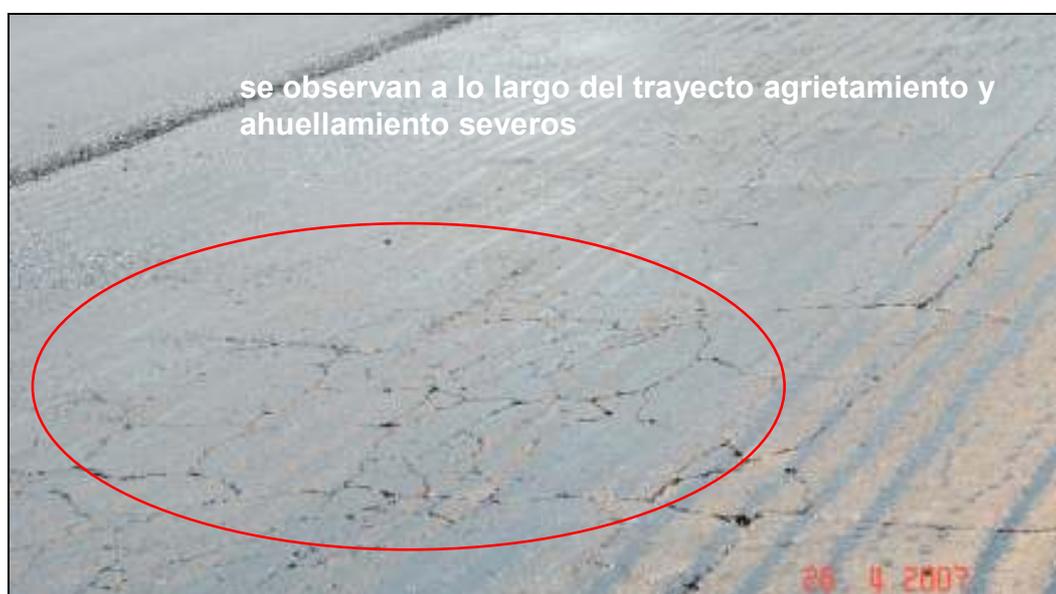
Hallazgo No.1: Se coloca mezcla asfáltica en caliente sobre una carpeta severamente deteriorada.

Durante la gira de fiscalización realizada a los trabajos que realiza la Dirección de Conservación Vial del CONAVI en la Ruta Nacional N° 1, cerca de la nueva estación de pesaje de Cañas, Guanacaste, se evidenció la colocación de una sobrecapa delgada de mezcla asfáltica directamente sobre la carpeta existente la cual presenta un deterioro severo tipo agrietamiento o “cuero de lagarto”¹, acompañado de ahuellamiento de más de 10 mm. En la fotografía N° 1 se observan las condiciones del pavimento sobre el cual se colocó la sobrecapa.

Fotografía N° 1. Agrietamiento y ahuellamiento severos en la carpeta existente sobre la cual se colocó una sobrecapa de mezcla asfáltica en caliente

Los trabajos realizados presentan deficiencias técnicas que reflejan labores que provocarán un mal desempeño del pavimento, ya que los deterioros estructurales presentes en esta estructura de pavimento, pueden causar agrietamiento y ahuellamiento en la nueva sobrecapa asfáltica. Una capa asfáltica como la existente debe ser removida, ya que las grietas existentes se reflejarán en la superficie de la sobrecapa colocada. En orden de prioridad y a fin de lograr un adecuado nivel de servicio y desempeño estructural satisfactorios, se debe procurar la reparación y restitución de la capacidad de soporte de las capas inferiores para luego realizar la colocación de la capa de rodamiento. Ciertamente la obra tal y como está siendo ejecutada, logra una mejora en el desempeño funcional de la vía, sin embargo, esta mejora será de corto plazo, con una relación beneficio/costo que compromete más recursos en futuras intervenciones.

1. Deterioro acelerado de la carpeta asfáltica nueva, resultando en un desempeño aceptable de corta duración.
2. Desprendimiento del material colocado en el corto plazo, generando baches y aumentando el monto de la reparación posterior.
3. Al no corregir las fallas estructurales que originan el problema de agrietamiento y ahuellamiento, se postergan soluciones estructurales que cada vez requerirían más recursos, ya que los deterioros se aceleran cada vez más conforme pase el tránsito.

2. Garantizar que la alternativa de intervención de conservación vial sea acorde a la condición estructural del pavimento, a fin de poder contar con obras de conservación duraderas, garantizando con ello un uso eficiente de los recursos.

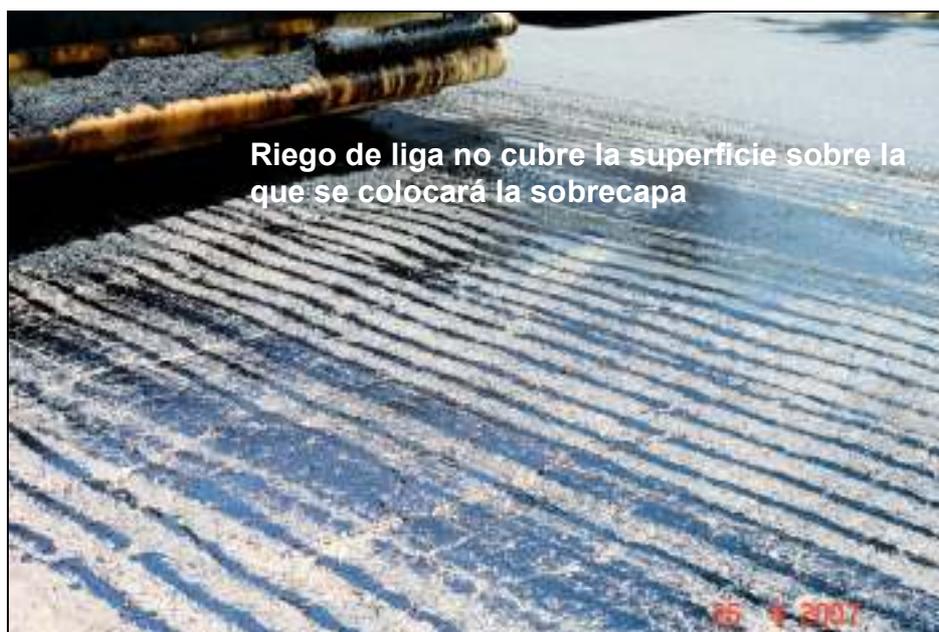
Hallazgo No.2: El riego de liga previo a la colocación de la sobrecapa presenta deficiencias constructivas.

Se evidenció además en la fotografía N° 2, que el riego de liga colocado previo a la construcción de la sobrecapa delgada presenta poca uniformidad y parte del mismo ha sido desplazado por las llantas del equipo de acarreo, contrario a lo establecido en el apartado 407.05 del manual de Especificaciones Generales para la Construcción de Carreteras y Puentes CR 77.

La consecuencia de esta falta de homogeneidad y pérdida de material por el tránsito del equipo sobre el riego de liga es que se favorece el desprendimiento de la sobrecapa delgada colocada recientemente.

Fotografía N° 2. Deficiencias en la colocación del riego de liga previa colocación de sobrecapa.

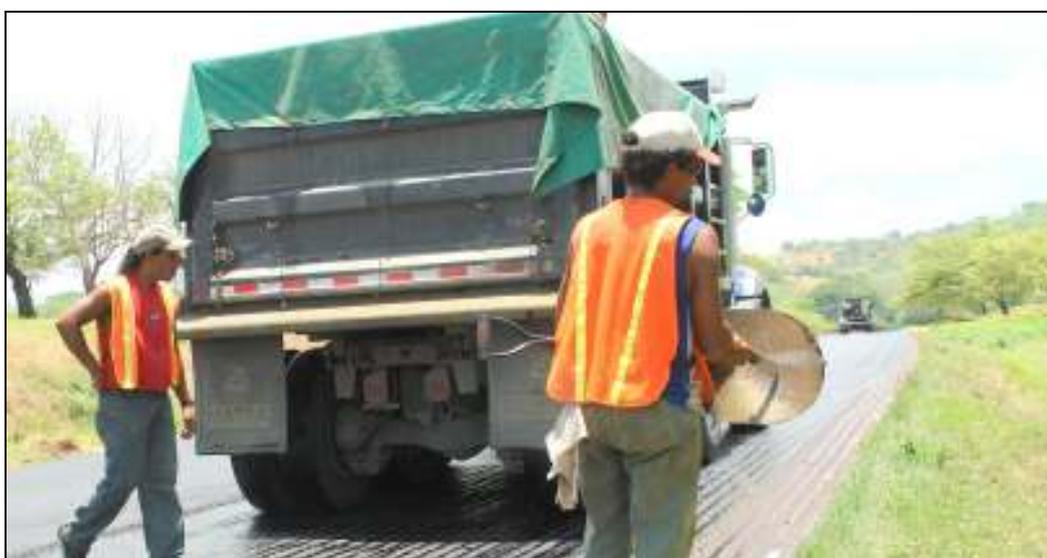
Hallazgo No.3: Las vagonetas que acarrean la mezcla asfáltica que se coloca en el frente de trabajo no contaban con el marchamo que garantiza el peso exacto de la mezcla asfáltica que se entrega en los proyectos.

Durante la permanencia del equipo de auditoría el día 26 de abril de 2007 en este frente de trabajo se pudo constatar que las vagonetas que transportaban mezcla asfáltica desde la planta ubicada en Cebadilla de Alajuela no contaban con el marchamo respectivo para su recepción. Este marchamo debe ser colocado por el inspector de planta en el momento que la mezcla asfáltica es despachada a los frentes de trabajo y debe ser anotado su número correspondiente en las boletas de control, donde se registran, además, la cantidad de mezcla asfáltica que es transportada, la hora de salida de la planta, la temperatura de salida y los responsables de controlar este material, entre otros datos. Esta boleta de control es recibida por el inspector de campo para corroborar los datos ahí consignados, entre ellos que el marchamo que la vagoneta trae corresponde con el número escrito en la boleta de entrega. Una vez verificado este dato, el inspector de

Fotografía N° 3. Ausencia de marchamos en los equipos de transporte de mezcla asfáltica

En consecuencia, no es posible garantizar que las cantidades recibidas corresponden a las anotadas en las boletas de entrega, máxime que los inspectores de campo no realizan ningún otro control de cantidades como podría ser el cubicar la mezcla asfáltica en el sitio.

Queda en evidencia que los requisitos establecidos por la Contraloría General de la República para otorgar el refrendo a los contratos de Conservación Vial no se están cumpliendo eficientemente en este frente de obra. Adicionalmente, al no fijar la lona que cubre la góndola de la vagoneta con el marchamo, se permite la

posibilidad de que la mezcla asfáltica sea extraída por la parte superior de la vagoneta.

3. Garantizar el apego a los procedimientos de control interno emitidos por la Administración, con el fin único de velar por el uso eficaz de los materiales que se incorporan a los diferentes frentes de obra y un uso eficiente de los recursos que se asignan a la conservación de la red asfaltada.
