**REPORTE
AUDITORÍA TÉCNICA EXTERNA
LM-AT-52-07**

**VISITA AL LABORATORIO DE VERIFICACIÓN DEL
MINISTERIO DE OBRAS PÚBLICAS Y TRANSPORTES**

**PROYECTO
“MEJORAMIENTO DE LAS RUTAS NACIONALES
Nº 160, SECCIÓN PUERTO CARRILLO-ESTRADA
Y Nº 158, SECCIÓN ESTRADA-LAJAS”**

JULIO 2007

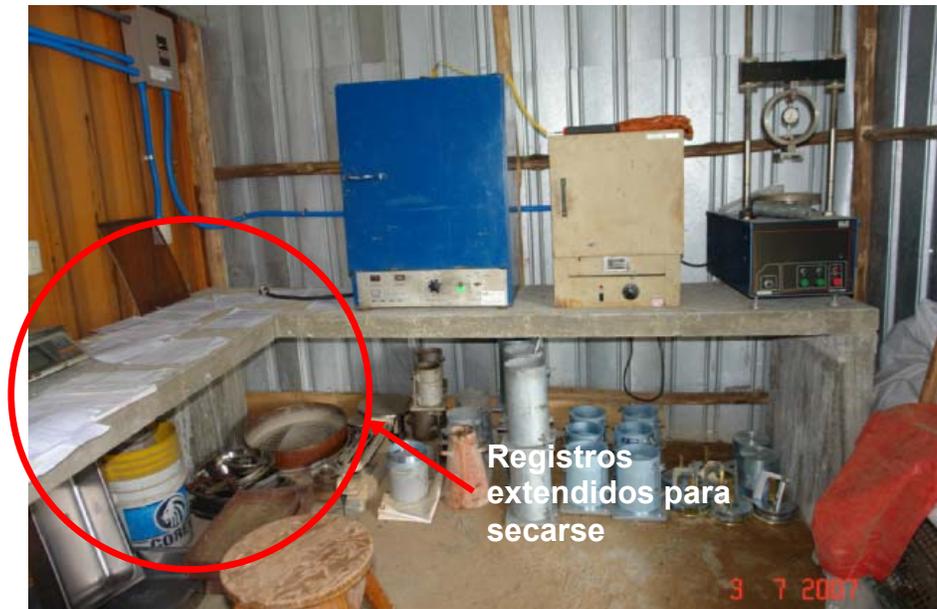
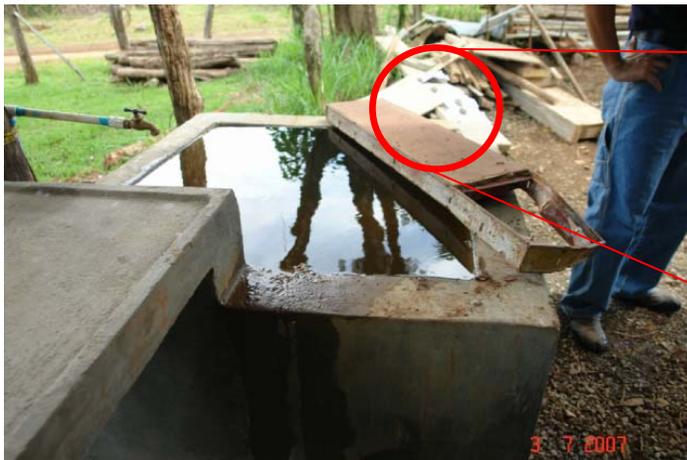
2. **Instalaciones de laboratorio.** Durante la visita realizada el encargado de laboratorio declaró que los registros de resultados de ensayo se mojaron, producto de las goteras que tiene el techo de las instalaciones que fueron construidas recientemente por la Constructora Meco; por este motivo tuvo que distribuirlos en diferentes puntos para que se secan, tal como se muestra en la Fotografía 3.

Fotografía 3. a. Registros extendidos sobre la mesa de trabajo secándose. b. Registros extendidos fuera de las instalaciones secándose

2. Se debe proveer a la mayor brevedad posible, al laboratorio de instalaciones que garanticen la protección de los registros, los equipos de medición y ensayo y de las muestras que se resguardan dentro de dichas instalaciones.
